Asbestinventarisatetest

Waeslandstraat 15, 2660 Antwerpen

Attestnummer : 20260702-000402.001

Uitgegeven op : 02.07.2026

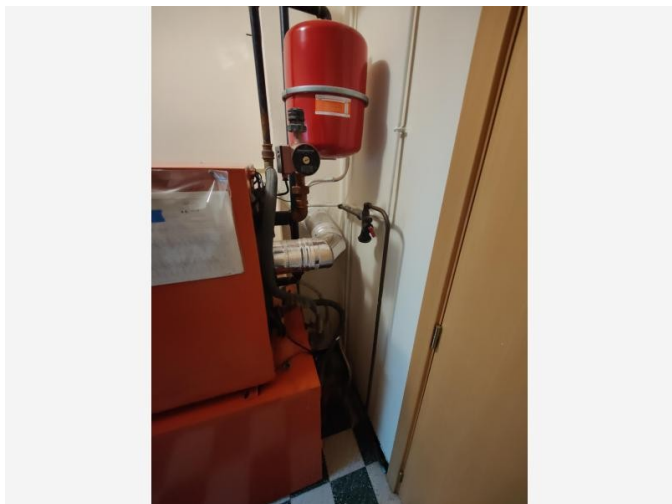
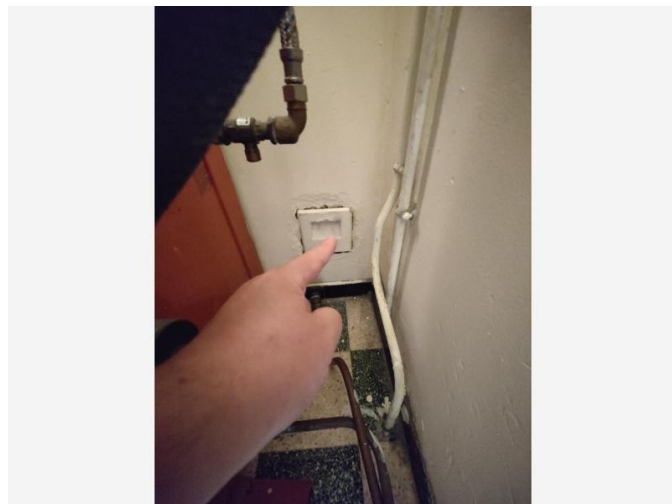
Het asbestmateriaal valt onder de mijlpaal van 2040.

Eindbeoordeling materiaalrisico	Laag materiaalrisico en/of verlaagde kans op vezelvrijgave
---------------------------------	--

Gebondenheid	Categorie 1: hechtgebonden in oorsprong
Asbestsoort (vezeltype)	Crocidoliet aanwezig
Asbestconcentratie	Laag (< 50%)
Afschermingsgraad van het gehele materiaal	Geheel of deels vrij aan de binnenlucht, maar geen contact met binnenluchtstromen
Toestand van het materiaal	Onbeschadigd, niet verweerd

#	Type	Referentie	Resultaat
1.1	Puntmonster	A6	Crocidoliet, Chrysotiel

Beschrijving	Roetluikje stookruimte
Omgeving	Grenst aan binnen- en buitenlucht
Primaire drager	Binnenwand
Asbestmateriaal	Brandwerende afsluiting (prefab geheel) - Luik
Bindmiddel van asbestmateriaal	Cement
Gebondenheid op basis van bindmiddel	Hecht
Hoeveelheid (gewicht - aantal)	<ul style="list-style-type: none">• 3,00 kg - 1 stuk
Totaal gewicht	3,00 kg
Eenvoudig bereikbaar	Ja
Bevestigingswijze	<ul style="list-style-type: none">• Los (al dan niet bedekt)• Geklemd
Identificatiemethode	Een monstername door de asbestdeskundige met laboanalyse door een asbestlabo.
Destructieve handeling voor identificatie	Nee

- Zorg voor een veilig beheer. Vermijd het beschadigen van het asbestmateriaal. Controleer de toestand jaarlijks op wijzigingen.
- Verwijder dit asbestmateriaal zo snel mogelijk. Volg de toestand goed op.

- Eenvoudige handelingen: mag via doe-het-zelf of door werknemer(s) met opleidingsattest eenvoudige handelingen
Als dit materiaal verwijderd kan worden zonder het te breken, te beschadigen... , dan mag met dit met eenvoudige handelingen.
Vermijd stofvorming en stofverspreiding op elk moment van de werken. Bevochtig of fixeer het materiaal.
Het gebruik van sneldraaiende werktuigen (boormachine, slijpschijf, hogedrukreiniger...) is verboden.
Zorg voor gepaste persoonlijke beschermingsmiddelen: minimaal FFP3-mondmasker (EN 149), wegwerpovertal met kap (minimaal Cat III, type 5/6), wegwerphandschoenen en overschoenen of afspoelbaar schoeisel.

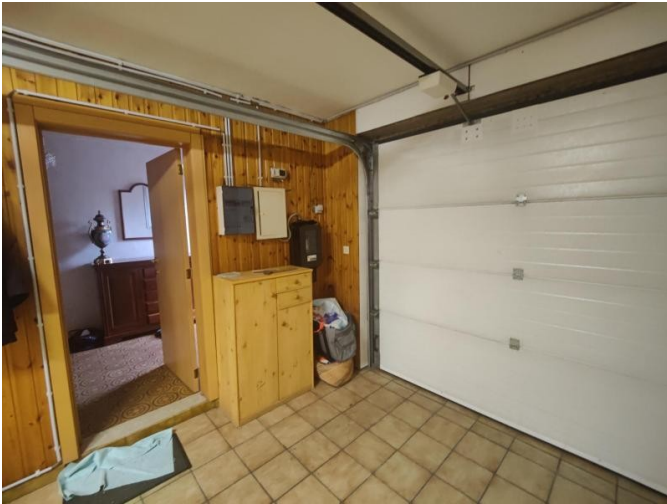
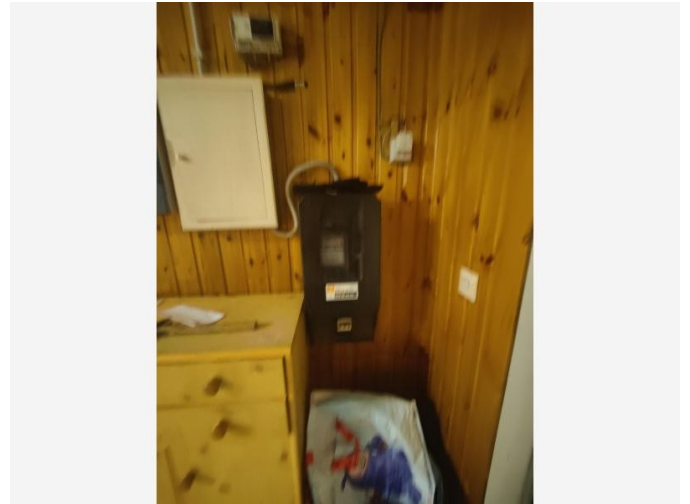
Het asbestmateriaal valt onder de mijlpaal van 2040.

Eindbeoordeling materiaalrisico	Laag materiaalrisico en/of verlaagde kans op vezelvrijgave
---------------------------------	--

Gebondenheid	Categorie 1: hechtgebonden in oorsprong
Asbestsoort (vezeltype)	Crocidoliet aanwezig
Asbestconcentratie	Laag (< 50%)
Afschermingsgraad van het gehele materiaal	Geheel of deels vrij aan de binnenlucht, maar geen contact met binnenluchtstromen
Toestand van het materiaal	Onbeschadigd, niet verweerd

Beschrijving	Bakeliet omkasting
Omgeving	Binnen
Primaire drager	Communicatie en elektrische infrastructuur en uitrusting
Asbestmateriaal	Plaat, paneel, tablet - Type Bakeliet
Bindmiddel van asbestmateriaal	Kunststof of -hars
Gebondenheid op basis van bindmiddel	Hecht
Hoeveelheid (oppervlakte - dikte - aantal)	<ul style="list-style-type: none"> • 0,60 m² - 0,50 cm - 1 stuk
Totaal volume	0,003 m ³
Eenvoudig bereikbaar	Ja
Bevestigingswijze	<ul style="list-style-type: none"> • Geschroefd
Identificatiemethode	<p>De asbestdeskundige beoordeelt het materiaal als asbestverdacht en dus asbesthoudend, en dit zonder monstername.</p> <p>Motivatie: De monstername brengt andere schade aan dan schade die inherent is aan de monstername.</p>
Destructieve handeling voor identificatie	Nee
Opmerking	<p>Disclaimer:</p> <p>De vermelde oppervlakte, hoeveelheid of massa is een niet-destructieve schatting en werd bepaald op basis van visuele waarneming en standaardparameters. Er kunnen geen rechten aan deze inschatting worden ontleend; ze is louter indicatief.</p>

- Zorg voor een veilig beheer. Vermijd het beschadigen van het asbestmateriaal. Controleer de toestand jaarlijks op wijzigingen.
- Voer bijkomende staalname(s) uit.

- Eenvoudige handelingen: mag via doe-het-zelf of door werknemer(s) met opleidingsattest eenvoudige handelingen
Als dit materiaal verwijderd kan worden zonder het te breken, te beschadigen... , dan mag met dit met eenvoudige handelingen.
Vermijd stofvorming en stofverspreiding op elk moment van de werken. Bevochtig of fixeer het materiaal.
Het gebruik van sneldraaiende werktuigen (boormachine, slijpschijf, hogedrukreiniger...) is verboden.
Zorg voor gepaste persoonlijke beschermingsmiddelen: minimaal FFP3-mondmasker (EN 149), wegwerpoverall met kap (minimaal Cat III, type 5/6), wegwerphandschoenen en overschoenen of afspoelbaar schoeisel

- Eenvoudige handelingen: enkel door erkend asbestverwijderaar
Indien u twijfelt over de juiste methode en/of beschermingsmiddelen, schakel dan alsnog een erkend asbestverwijderaar in die over de nodige kennis en expertise beschikt om de verwijdering uit te voeren met een minimum aan stofvorming.

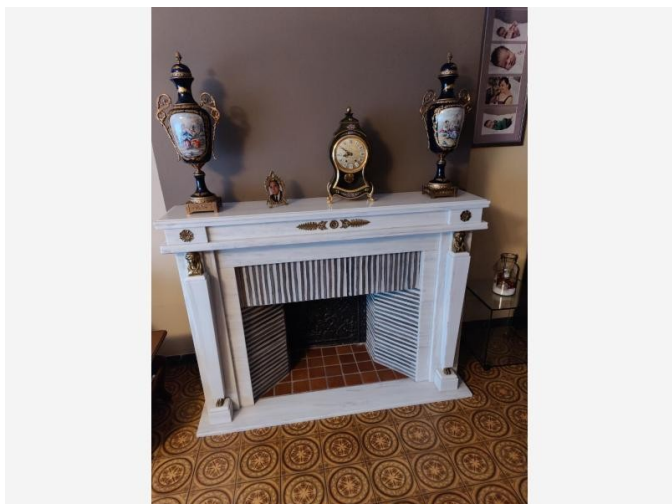
Tijdelijke beperking

Reden: Er is geen volledige risicobeoordeling mogelijk

Uitleg van de asbestdeskundige: Betreft de binnenkant van de schouwschacht.

Reden van beperking: De binnenzijde van de schouwschacht kon tijdens de inspectie niet visueel worden beoordeeld of bemonsterd, aangezien deze niet toegankelijk was zonder destructieve handelingen of zonder het demonteren/openbreken van onderdelen van de schouwconstructie. Hierdoor kon niet worden vastgesteld of zich aan de binnenzijde asbesthoudende materialen bevinden, zoals rookgaskanalen, buisisolatie, cementering of afwerkingsmaterialen. De beperking is inherent aan de constructieve opbouw en de niet-destructieve aard van de inspectie. Eventuele asbesthoudende toepassingen binnenin de schouwschacht kunnen bijgevolg niet uitgesloten worden.

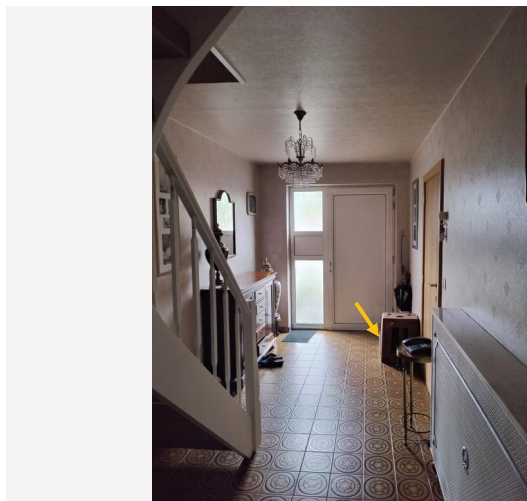
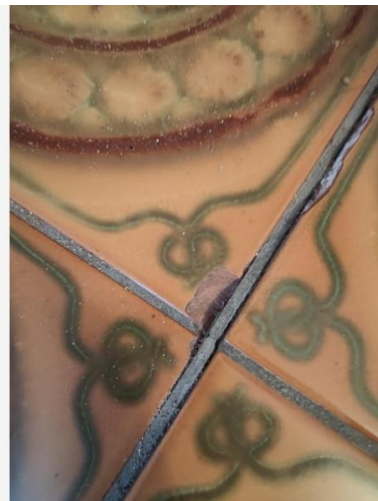
Fiche 4: Tegels (inkomhal, woonkamer en overlopen) - niet verdacht

Informatie over een niet-asbestverdacht materiaal

Basis voor advies	De asbestdeskundige beoordeelt het materiaal als niet-asbestverdacht.
-------------------	---

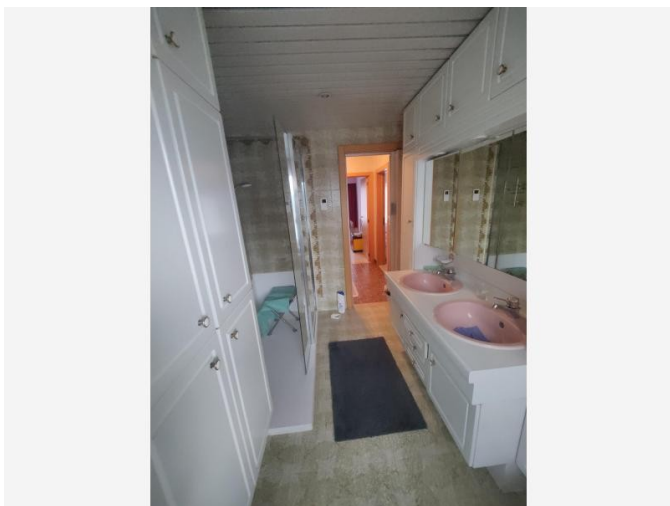
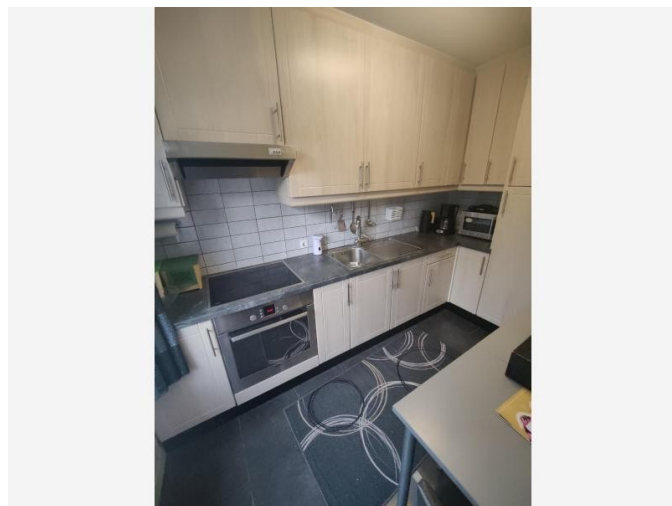
Informatie over een materiaal dat de asbestdeskundige niet kan waarnemen of vaststellen

Mogelijk aanwezigheid asbesthoudende lijm achter faiencetegels in keuken, wc en/of badkamer. Tegels intact, bevestigingswijze niet waarneembaar/inspecteerbaar. Hou hier rekening mee bij eventuele renovatie of afbraakwerken.

Basis voor advies	Beoordeling op basis van expertise, zonder een vaststelling door de asbestdeskundige.
-------------------	---

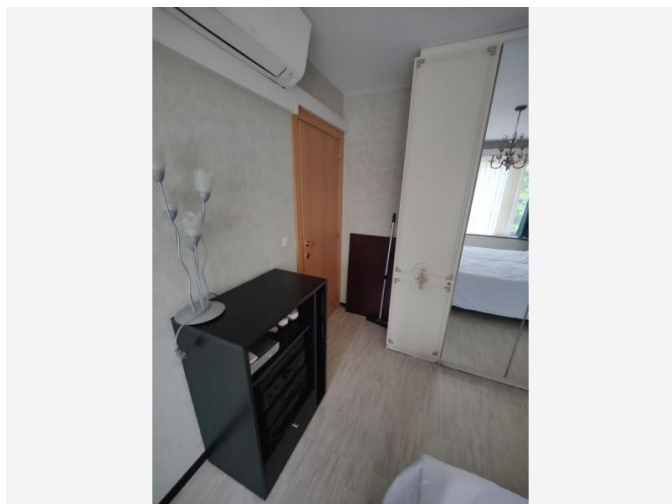
Geen asbest

#	Type	Referentie	Resultaat
6.1	Puntmonster	A5	Geen asbest

Beschrijving	Vloerzeil kamer 3
Omgeving	Binnen
Primaire drager	Vloer
Bindmiddel van materiaal	Kunststof of -hars
Gebondenheid op basis van bindmiddel	Hecht
Hoeveelheid (oppervlakte - aantal)	• 12,00 m ² - 1 stuk
Totale oppervlakte	12,00 m ²
Identificatiemethode	Een monstername door de asbestdeskundige met laboanalyse door een asbestlabo.
Destructieve handeling voor identificatie	Nee
Opmerking	<p>Disclaimer:</p> <p>De vermelde oppervlakte, hoeveelheid of massa betreft een niet-destructieve en indicatieve inschatting, gebaseerd op visuele vaststellingen, beschikbare plannen en gangbare aannames (zoals standaardafmetingen en -hoogtes). Afwijkingen ten opzichte van de werkelijke toestand zijn mogelijk. Aan deze gegevens kunnen geen rechten worden ontleend.</p>

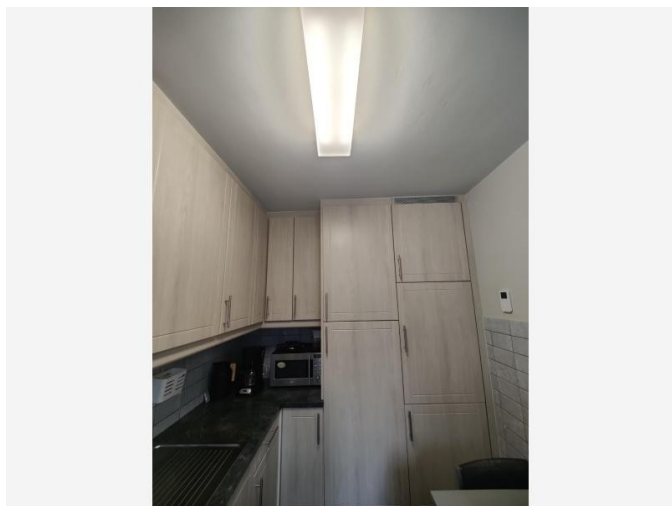
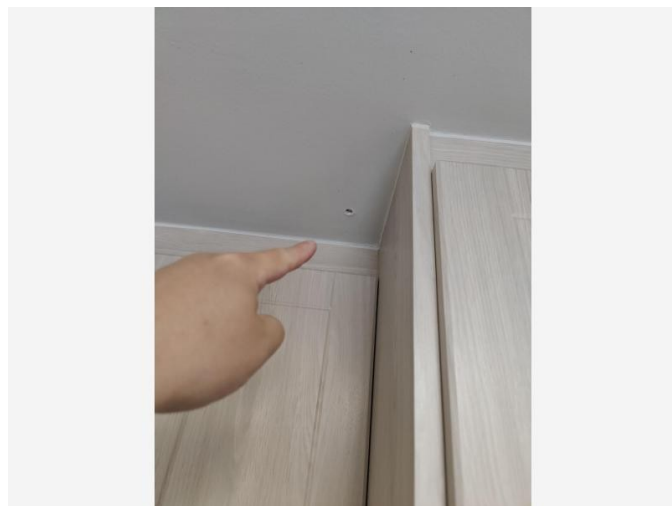
Geen asbest

#	Type	Referentie	Resultaat
7.1	Mengmonster	A2	Geen asbest

Beschrijving	Pleisterwerk plafonds
Omgeving	Binnen
Primaire drager	Plafond
Bindmiddel van materiaal	Gips - kalk
Gebondenheid op basis van bindmiddel	Niet-hechtgebonden
Hoeveelheid (oppervlakte - dikte - aantal)	• 40,00 m ² - 1,00 cm - 1 stuk
Totaal volume	0,40 m ³
Identificatiemethode	Een monstername door de asbestdeskundige met laboanalyse door een asbestlabo.
Destructieve handeling voor identificatie	Nee
Opmerking	<p>Ontbrekende staalnames: Natte ruimtes (valse plafonds), Stookruimte (beton)</p> <p>Disclaimer hoeveelheden / gewicht:</p> <p>De vermelde oppervlakte, hoeveelheid of massa is een niet-destructieve schatting en werd bepaald op basis van visuele waarneming en standaardparameters. Er kunnen geen rechten aan deze inschatting worden ontleend; ze is louter indicatief.</p>

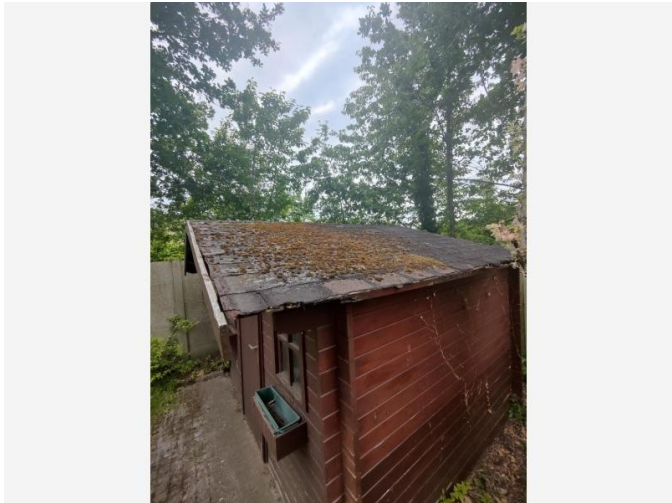
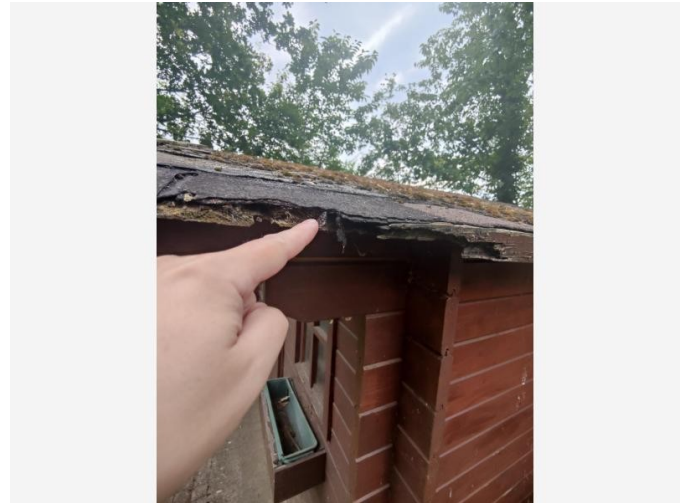
Fiche 8: Roofing tuinhuis

Geen asbest

#	Type	Referentie	Resultaat
8.1	Puntmonster	A3	Geen asbest

Beschrijving	Roofing tuinhuis
Omgeving	Grenst aan binnen- en buitenlucht
Primaire drager	Schuin dak
Bindmiddel van materiaal	Bitumen (roofing, teer, asfalt)
Gebondenheid op basis van bindmiddel	Hecht
Hoeveelheid (oppervlakte - aantal)	• 25,00 m ² - 1 stuk
Totale oppervlakte	25,00 m ²
Identificatiemethode	Een monstername door de asbestdeskundige met laboanalyse door een asbestlabo.
Destructieve handeling voor identificatie	Nee
Opmerking	<p>Disclaimer:</p> <p>De vermelde oppervlakte, hoeveelheid of massa betreft een niet-destructieve en indicatieve inschatting, gebaseerd op visuele vaststellingen, beschikbare plannen en gangbare aannames (zoals standaardafmetingen en -hoogtes). Afwijkingen ten opzichte van de werkelijke toestand zijn mogelijk. Aan deze gegevens kunnen geen rechten worden ontleend.</p>

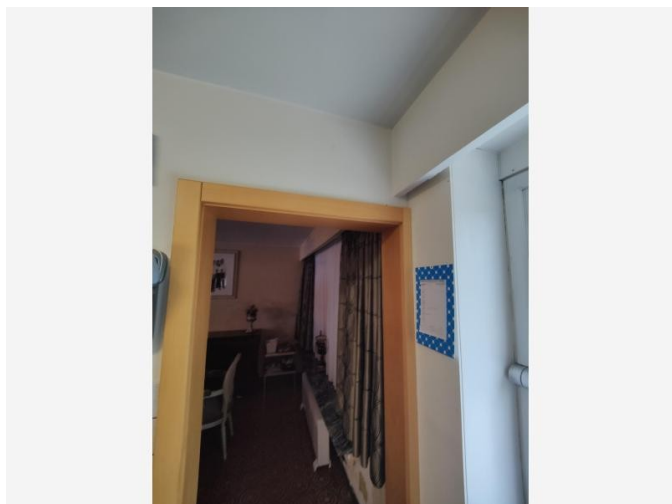
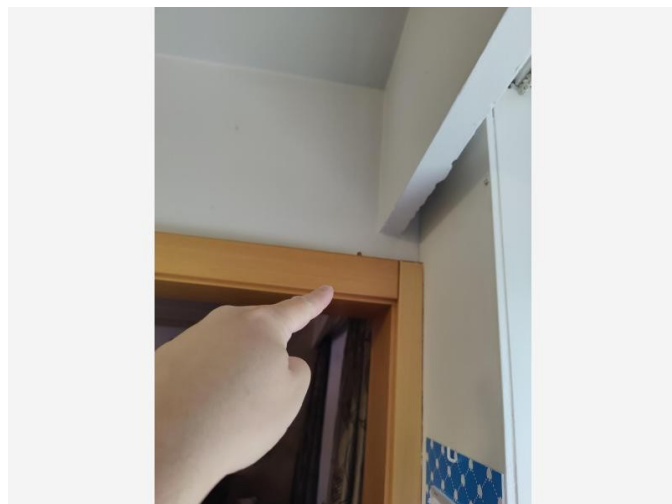
Geen asbest

#	Type	Referentie	Resultaat
9.1	Mengmonster	A1	Geen asbest

Beschrijving	Pleisterwerk muren
Omgeving	Binnen
Primaire drager	Binnenwand
Bindmiddel van materiaal	Gips - kalk
Gebondenheid op basis van bindmiddel	Niet-hechtgebonden
Hoeveelheid (oppervlakte - dikte - aantal)	• 75,00 m ² - 1,00 cm - 1 stuk
Totaal volume	0,75 m ³
Identificatiemethode	Een monstername door de asbestdeskundige met laboanalyse door een asbestlabo.
Destructieve handeling voor identificatie	Nee
Opmerking	<p>Ontbrekende staalnames: Natte ruimte (valse wanden en/of tegels), Traphal (valse wanden)</p> <p>Disclaimer hoeveelheden / gewicht:</p> <p>De vermelde oppervlakte, hoeveelheid of massa is een niet-destructieve schatting en werd bepaald op basis van visuele waarneming en standaardparameters. Er kunnen geen rechten aan deze inschatting worden ontleend; ze is louter indicatief.</p>

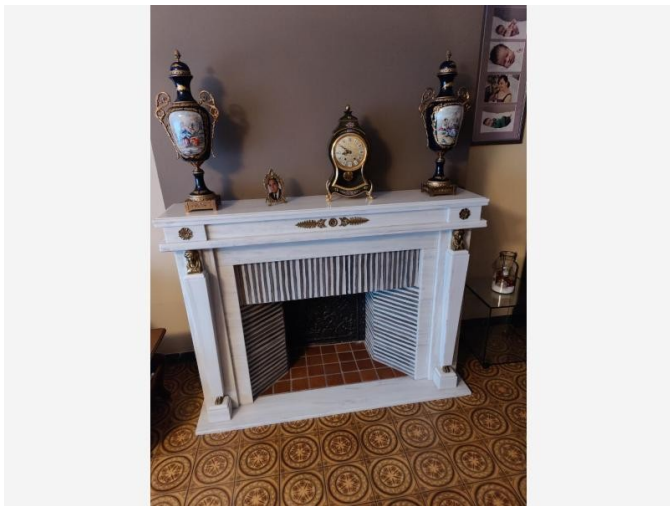
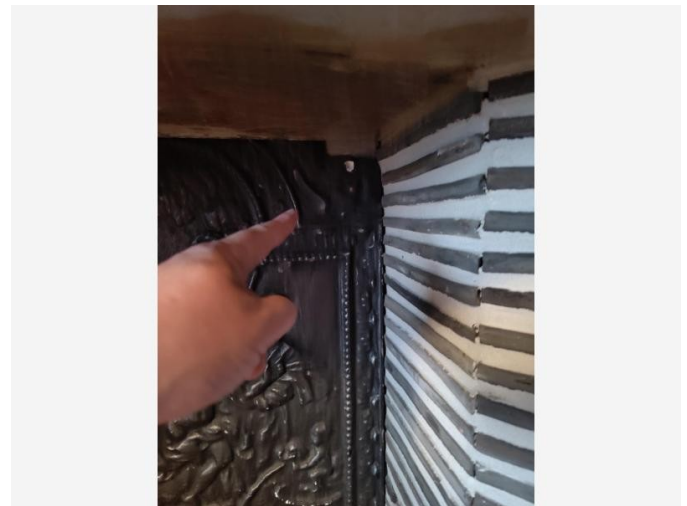
Geen asbest

#	Type	Referentie	Resultaat
10.1	Puntmonster	A7	Geen asbest

Beschrijving	Sierplaat schouw
Omgeving	Binnen
Primaire drager	Ruimteverwarming
Bindmiddel van materiaal	Calciumsilicaat
Gebondenheid op basis van bindmiddel	Niet-hechtgebonden
Hoeveelheid (oppervlakte - dikte - aantal)	• 1,00 m ² - 1,00 cm - 1 stuk
Totaal volume	0,01 m ³
Identificatiemethode	Een monstername door de asbestdeskundige met laboanalyse door een asbestlabo.
Destructieve handeling voor identificatie	Nee
Opmerking	<p>Disclaimer:</p> <p>De vermelde oppervlakte, hoeveelheid of massa betreft een niet-destructieve en indicatieve inschatting, gebaseerd op visuele vaststellingen, beschikbare plannen en gangbare aannames (zoals standaardafmetingen en -hoogtes). Afwijkingen ten opzichte van de werkelijke toestand zijn mogelijk. Aan deze gegevens kunnen geen rechten worden ontleend.</p>

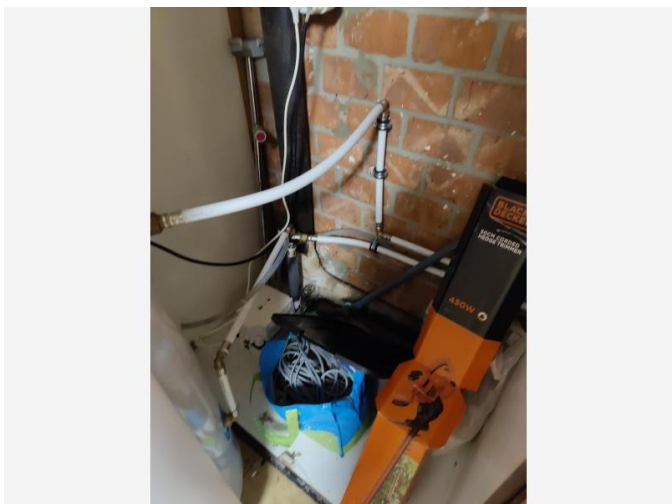
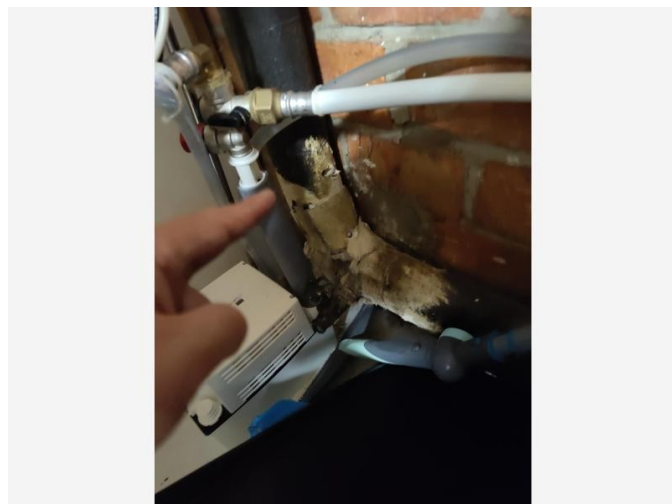
Fiche 11: Leidingisolatie garage

Geen asbest

#	Type	Referentie	Resultaat
11.1	Mengmonster	A3B	Geen asbest
11.2	Mengmonster	A3R	Geen asbest

Beschrijving	Leidingisolatie garage
Omgeving	Binnen
Primaire drager	Sanitaire infrastructuur en uitrusting (toe- en afvoer)
Bindmiddel van materiaal	Gips - kalk
Gebondenheid op basis van bindmiddel	Niet-hechtgebonden
Hoeveelheid (lengte - omtrek - dikte - aantal)	<ul style="list-style-type: none">• 5,00 m - 40,00 cm - 2,00 cm - 1 stuk
Totaal volume	0,04 m ³
Identificatiemethode	Een monstername door de asbestdeskundige met laboanalyse door een asbestlabo.
Destructieve handeling voor identificatie	Nee
Opmerking	A3B: Mengstaal bochten A3R: Mengstaal rechte stukken
