# Asbestinventarisatetest

Oude Leuvensestraat 47/5, 3300 Tienen

# Fiche 1: Leidingisolatie in kelder privé maar behoort tot GD

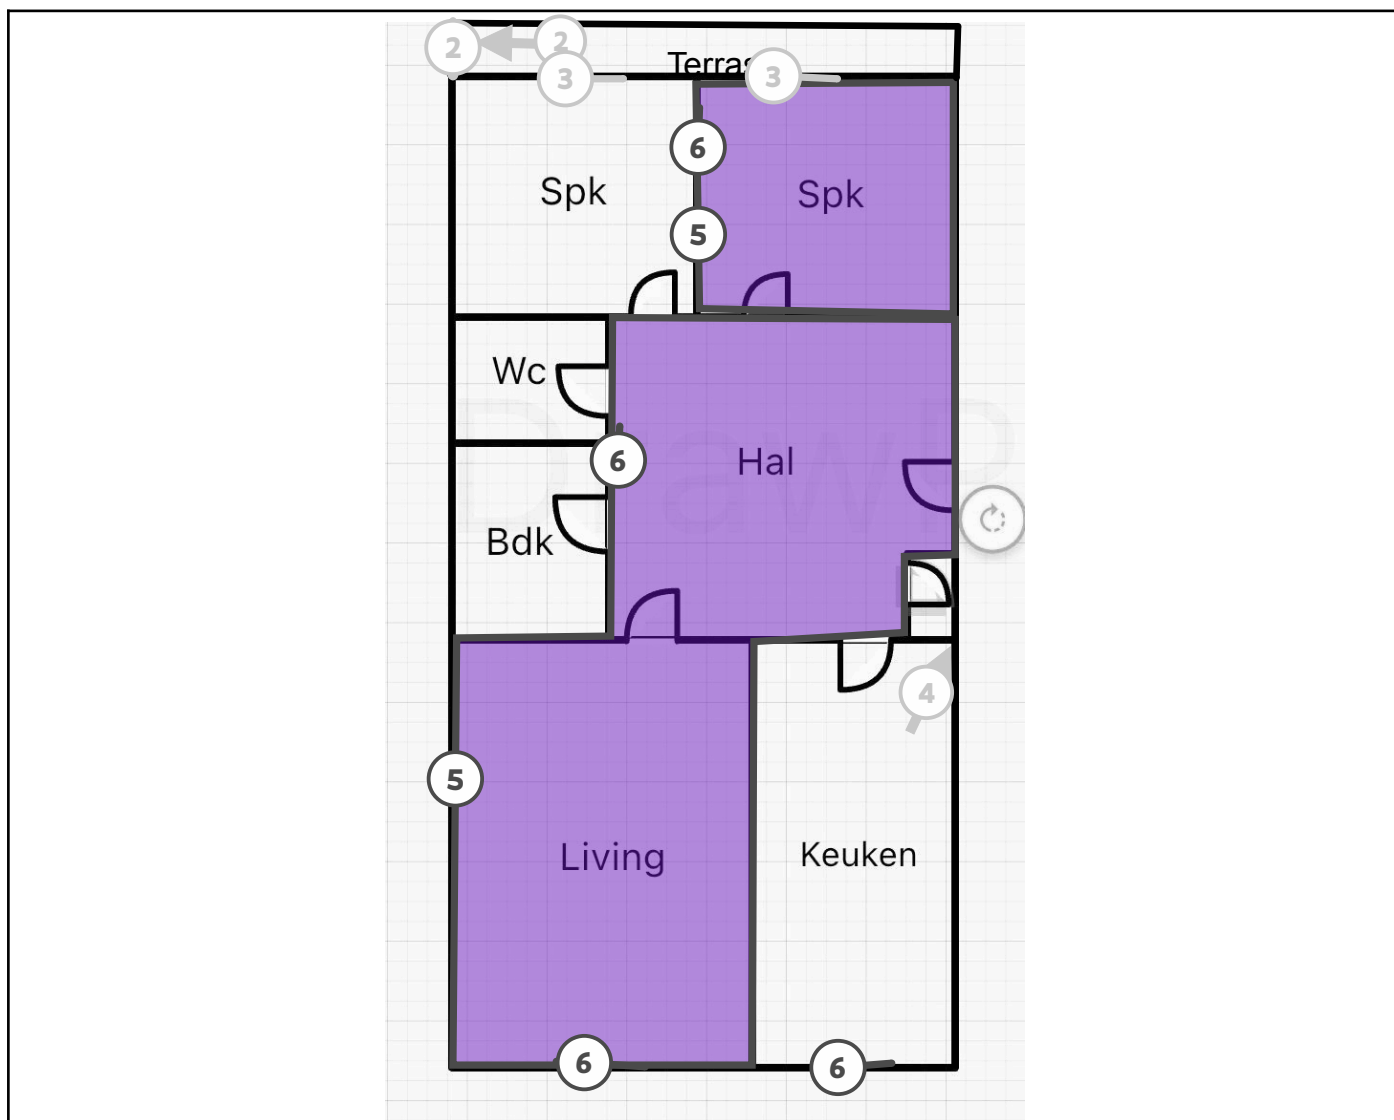
## Plan 1.3: Plan Appartement

| Beschrijving | Type | Actie |
|---|---|---|
| 2. Cementplaat terras | Asbestmateriaal | Zorgvuldig beheren |
| 3. Venstertablet massal | Asbestmateriaal | Zorgvuldig beheren |
| 4. Cementplaat keuken | Asbestmateriaal | Zorgvuldig beheren |

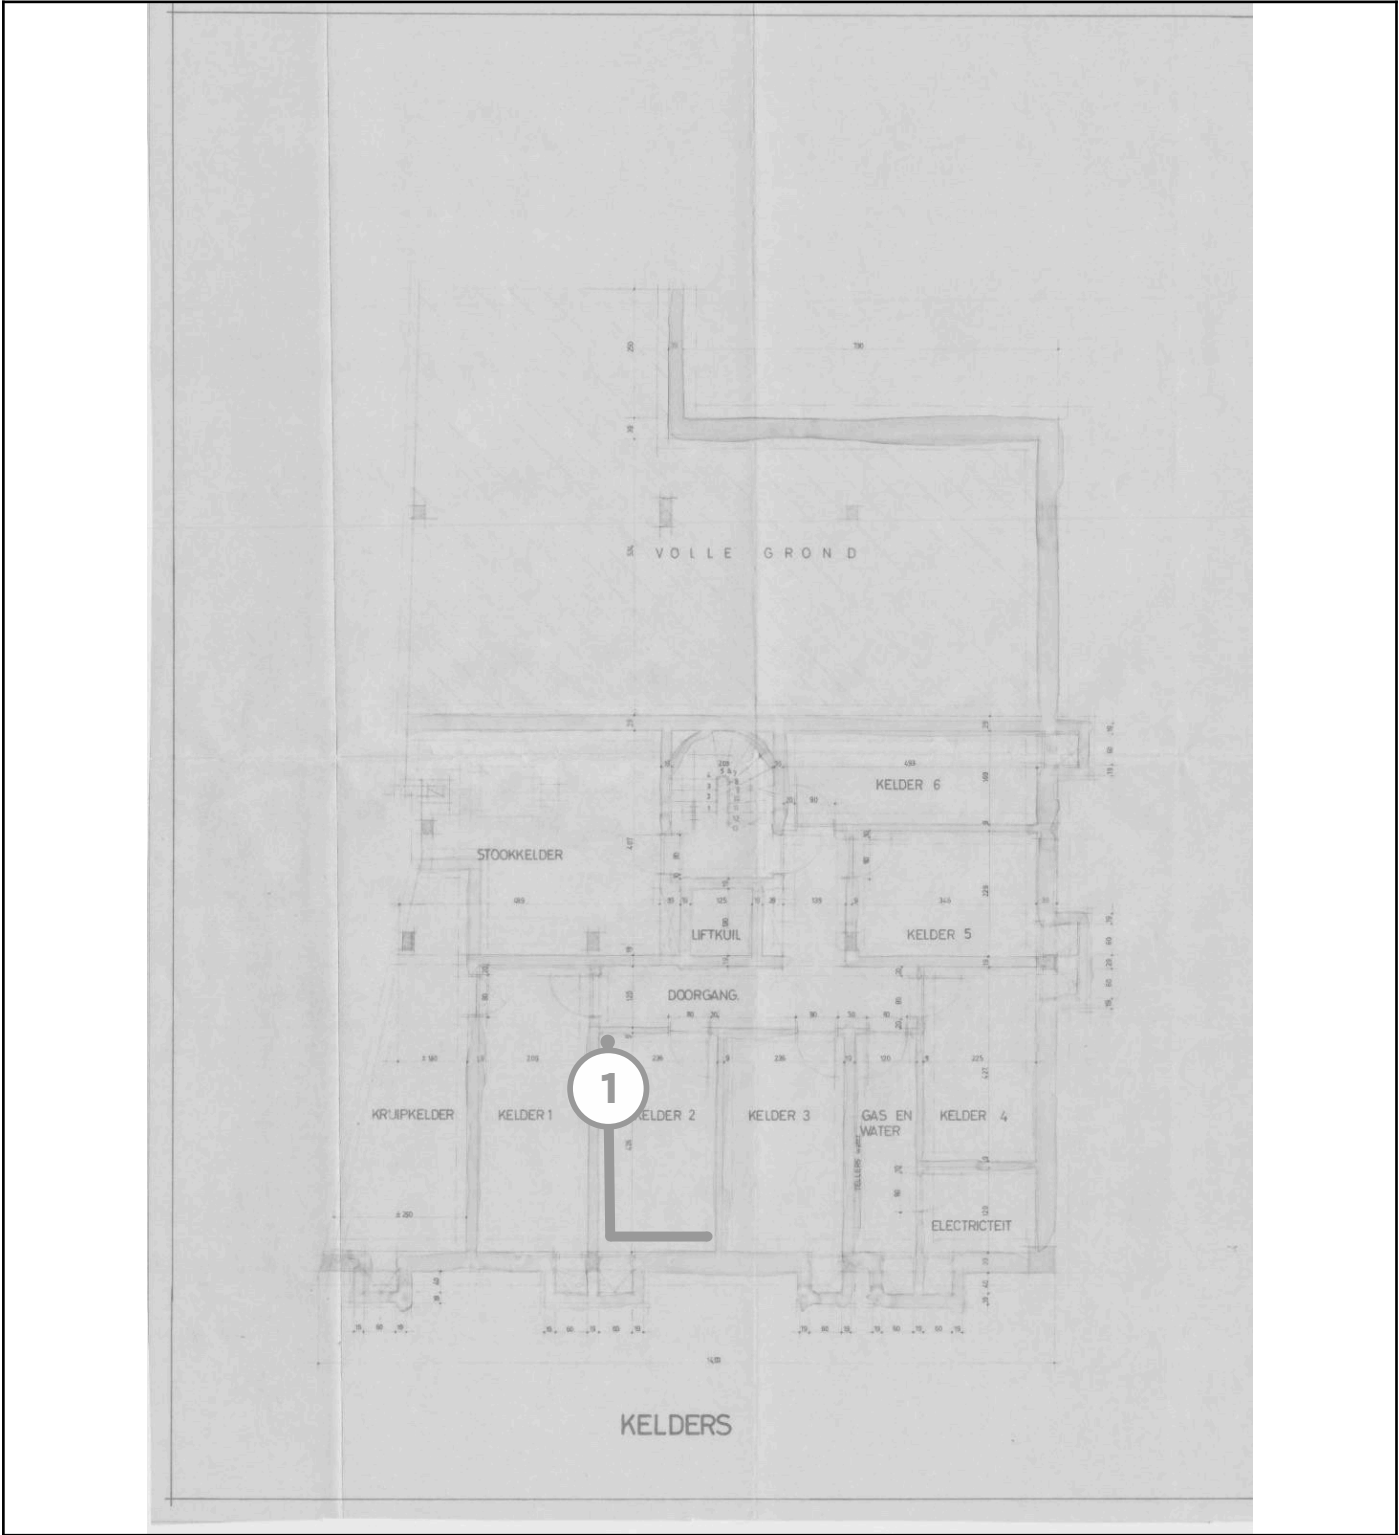
# Plan 1.4: Plan Kelderberging

| 1. Leidingisolatie in kelder privé maar behoort tot GD | Asbestmateriaal | <a href="#">Verwijderen</a> |

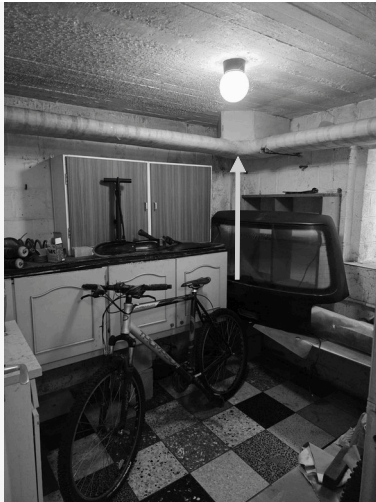
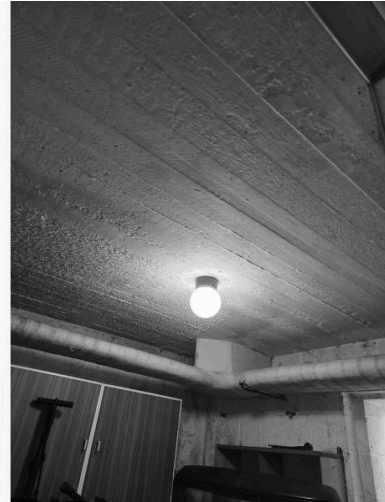
Het asbestmateriaal valt onder de mijlpaal van 2034.

Verwijderen

| Eindbeoordeling materiaalrisico | Verhoogd materiaalrisico en/of verhoogde kans op vezelvrijgave |

| Gebondenheid | Categorie 2: niet-hechtgebonden met matrix |
| Asbestsoort (vezeltype) | Amfibool aanwezig, uitgezonderd crocidoliet |
| Asbestconcentratie | Hoog ( $\geq 50\%$ ) |
| Toestand van het materiaal | Licht beschadigd, licht verweerd. Intacte calciumsilicaatplaat of materiaal met categorie 3-gebondenheid |

| Beschrijving | Leidingisolatie in kelder privé maar behoort tot GD |
| Opmerking | <p>De leidingisolatie behoort tot de gemeenschappelijke delen maar bevindt zich in het inspectiegebied en is verplicht op te nemen in dit attest.</p> <p>De vermelde lengtes, omtrekken en diktes betreffen een beredeneerde schatting. Er worden geen rechten verleend aan deze lengtes, omtrekken en diktes. De dikte is een schatting die voorkomt uit de monsterplaatsen en is daarom niet altijd representatief.</p> <p>Er werden mengmonsters genomen volgens de richtlijnen van het inspectieprotocol en deze zijn terug te vinden in het asbestattest van de gemeenschappelijke delen.</p> |

- Scherm in afwachting van verwijdering het asbestmateriaal af van luchtstromingen en verstoring: bijvoorbeeld door het te verpakken, te fixeren, af te dekken, signalisatie - afbakening aan te brengen, ...
- Verwijder dit asbestmateriaal zo snel mogelijk. Volg de toestand goed op.

- Hermetische zone (erkend asbestverwijderaar)  
Toepassing mag niet door doe-het-zelf of opgeleid aannemer 8 basis asbest verwijderd worden! HZ Erkend asbestverwijderaar : Gipsisolatie wordt losgesneden van dragermateriaal (leiding), asbesthoudend gips zal gemakkelijk verbrossen en is losgebonden. Om geen asbestvezels te verspreiden naar de omgeving, dient dit in hermetische zone verwijderd te worden. Verzamel best zoveel mogelijk bewijsdocumenten na verwijdering voor een actualisatie van uw attest (facturen, stortingsbewijs en foto's). Asbest insluiten mag niet tenzij dit in afwachting van verwijdering nodig is om het risico te verlagen of om het veilig te beheren (tijdelijk afdekken) Zie ook link Zie <https://ovam.vlaanderen.be/wie-mag-wat-verwijderen>  
<https://ovam.vlaanderen.be/voorzorgsmaatregelen-bij-asbestverwijdering>  
<https://ovam.vlaanderen.be/asbestafval-afvoeren> Zie ook wetgevend kader (website van de OVAM en CODEX boek VI titel 3). <http://werk.belgie.be/sites/default/files/content/documents/Welzijn%20op%20het>

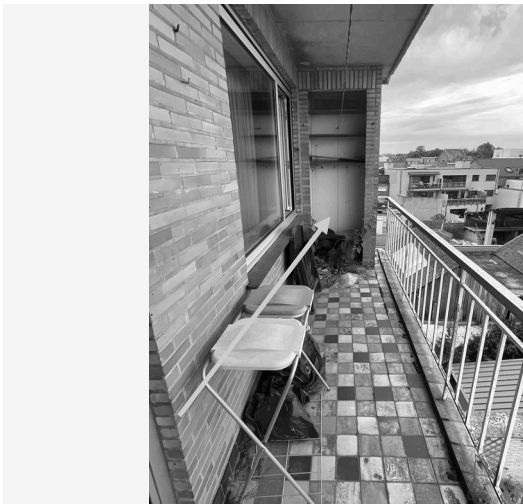
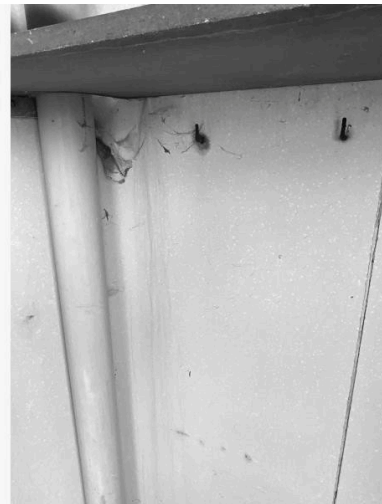
Het asbestmateriaal valt onder de mijlpaal van 2040.

Zorgvuldig beheren

| Eindbeoordeling materiaalrisico | Laag materiaalrisico en/of verlaagde kans op vezelvrijgave |

| Gebondenheid | Categorie 1: hechtgebonden in oorsprong |
| Asbestsoort (vezeltype) | Crocidoliet aanwezig |
| Toestand van het materiaal | Licht beschadigd, licht verweerd. Intacte calciumsilicaatplaat of materiaal met categorie 3-gebondenheid |

| Beschrijving | Cementplaat terras |

- Zorg voor een veilig beheer. Vermijd het beschadigen van het asbestmateriaal. Controleer de toestand jaarlijks op wijzigingen.
- Voer bijkomende staalname(s) uit.

- Eenvoudige handelingen: enkel door erkend asbestverwijderaar  
EH erkend saneerder asbesthoudend plaatmateriaal en asbestkarton. Het asbest moet gefixeerd zijn en de saneerder moet het eenvoudig kunnen demonteren, wegnemen en verpakken zonder de asbesthoudende materialen te breken of beschadigen Preventiemaatregelen bij verwijdering: Saneerder zal de verwijderingsmethode toelichten in zijn werkplan > de te verwijderen of te demonteren materialen worden voorafgaand gefixeerd met een daarvoor speciaal ontwikkelde vloeistof teneinde de hoeveelheid asbestvezels in de lucht zo laag mogelijk te houden > de techniek voor uitvoering wordt geëvalueerd door luchtmetingen uitgevoerd door een erkend laboratorium, om na te gaan of door de toepassing van deze techniek, het asbestgehalte in de lucht niet hoger is dan 0,01 vezel per cm<sup>3</sup> (indien deze concentratie wordt overschreden, dan zal de techniek HZ worden toegepast ) Zie ook link Zie <https://ovam.vlaanderen.be/wie-mag-wat-verwijderen> <https://ovam.vlaanderen.be/voorzorgsmaatregelen-bij-asbestverwijdering> <https://ovam.vlaanderen.be/asbestafval-afvoeren> Zie ook wetgevend kader (website van de OVAM en CODEX

- Hermetische zone (erkend asbestverwijderaar)  
HZ : erkend saneerder wordt standaard aanbevolen wegens complexiteit van verwijdering

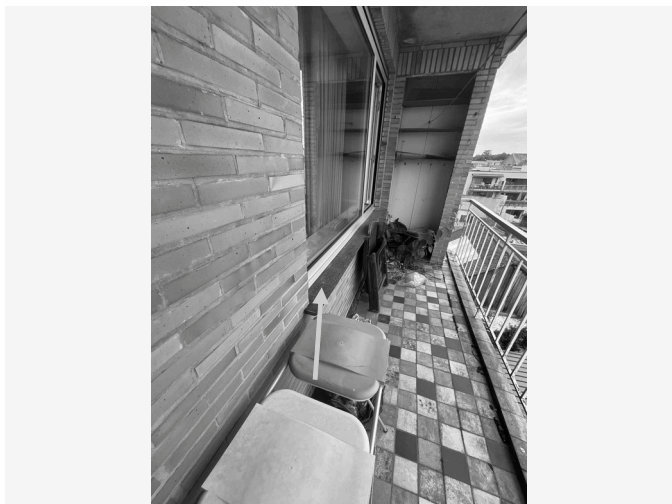
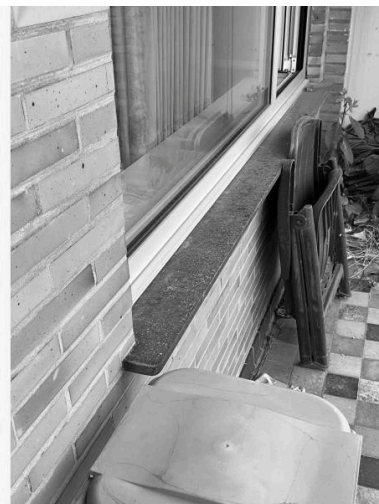
Het asbestmateriaal valt onder de mijlpaal van 2040.

Zorgvuldig beheren

| Eindbeoordeling materiaalrisico | Laag materiaalrisico en/of verlaagde kans op vezelvrijgave |

| Asbestsoort (vezeltype) | Alleen chrysotiel aanwezig |
| Toestand van het materiaal | Licht beschadigd, licht verweerd. Intacte calciumsilicaatplaat of materiaal met categorie 3-gebondenheid |

| Beschrijving | Venstertablet massal |
| Opmerking | Visueel verdacht beschouwd.<br><br>Aantal stuks 2<br><br>De vermelde oppervlaktes, diktes, gewichten en volumes betreffen een beredeneerde schatting. Er worden geen rechten verleend aan deze oppervlaktes/diktes/volumes. |

- Zorg voor een veilig beheer. Vermijd het beschadigen van het asbestmateriaal. Controleer de toestand jaarlijks op wijzigingen.
- Voer bijkomende staalname(s) uit.

- Eenvoudige handelingen: mag via doe-het-zelf of door werknemer(s) met opleidingsattest eenvoudige handelingen  
EH via doe-het zelf : De dorpels of tabletten kunnen voorzichtig losgebeiteld worden, zonder de toepassing zelf te breken , extra bevochtigen om stof te voorkomen Standaard dragen van de nodige wegwerp beschermingsmiddelen FFP 3 masker , handschoenen en tyvec CAT III type 5-6 , afwasbaar schoeisel Verpakken in dubbel plastic folie , sluit luchtdicht af en afvoeren naar het containerpark als hechtgebonden asbestafval. Voor hechtgebonden toepassingen: Bij verwijdering door doe-het-zelf moet men dit afval dubbel en luchtdicht verpakt aandienen bij het gemeentelijk recyclagepark. Men raadpleegt best op voorhand de voorwaarden van het recyclagepark. Zie ook link Zie <https://ovam.vlaanderen.be/wie-mag-wat-verwijderen> <https://ovam.vlaanderen.be/voorzorgsmaatregelen-bij-asbestverwijdering> <https://ovam.vlaanderen.be/asbestafval-afvoeren> Zie ook wetgevend kader (website van de OVAM en CODEX boek VI titel 3). <http://werk.belgie.be/sites/default/files/content/documents/Welzijn%20op%20het>

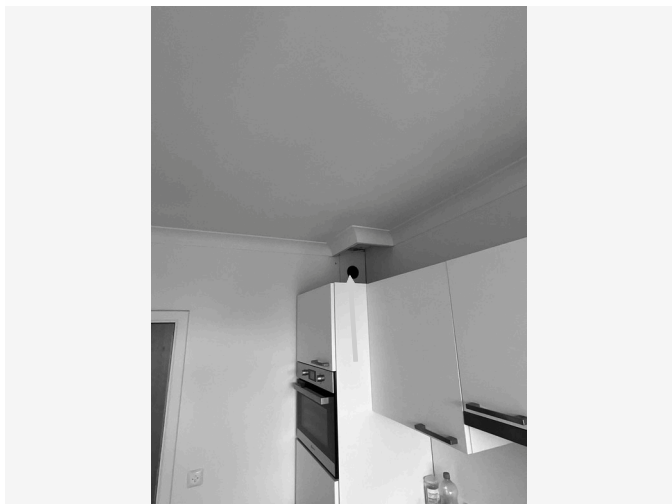
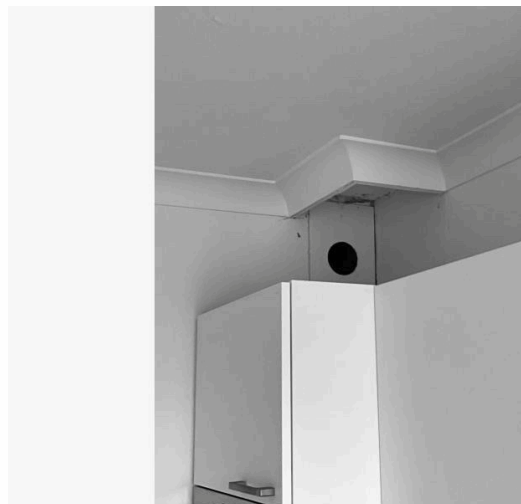
Het asbestmateriaal valt onder de mijlpaal van 2040.

Zorgvuldig beheren

| Eindbeoordeling materiaalrisico | Laag materiaalrisico en/of verlaagde kans op vezelvrijgave |

| Asbestsoort (vezeltype) | Crocidoliet aanwezig |
| Toestand van het materiaal | Onbeschadigd, niet verweerd |

| Beschrijving | Cementplaat keuken |

- Zorg voor een veilig beheer. Vermijd het beschadigen van het asbestmateriaal. Controleer de toestand jaarlijks op wijzigingen.
- Voer bijkomende staalname(s) uit.

- Eenvoudige handelingen: enkel door erkend asbestverwijderaar  
EH erkend saneerder asbesthoudend plaatmateriaal en asbestkarton. Het asbest moet gefixeerd zijn en de saneerder moet het eenvoudig kunnen demonteren, wegnemen en verpakken zonder de asbesthoudende materialen te breken of beschadigen Preventiemaatregelen bij verwijdering: Saneerder zal de verwijderingsmethode toelichten in zijn werkplan > de te verwijderen of te demonteren materialen worden voorafgaand gefixeerd met een daarvoor speciaal ontwikkelde vloeistof teneinde de hoeveelheid asbestvezels in de lucht zo laag mogelijk te houden > de techniek voor uitvoering wordt geëvalueerd door luchtmetingen uitgevoerd door een erkend laboratorium, om na te gaan of door de toepassing van deze techniek, het asbestgehalte in de lucht niet hoger is dan 0,01 vezel per cm<sup>3</sup> (indien deze concentratie wordt overschreden, dan zal de techniek HZ worden toegepast ) Zie ook link Zie <https://ovam.vlaanderen.be/wie-mag-wat-verwijderen> <https://ovam.vlaanderen.be/voorzorgsmaatregelen-bij-asbestverwijdering> <https://ovam.vlaanderen.be/asbestafval-afvoeren> Zie ook wetgevend kader (website van de OVAM en CODEX

- Hermetische zone (erkend asbestverwijderaar)  
HZ : erkend saneerder wordt standaard aanbevolen wegens complexiteit van verwijdering

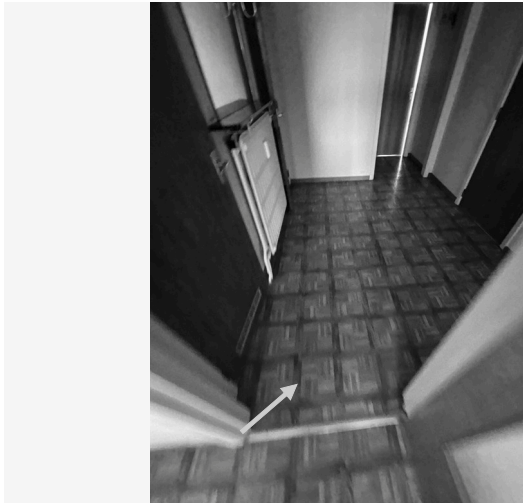
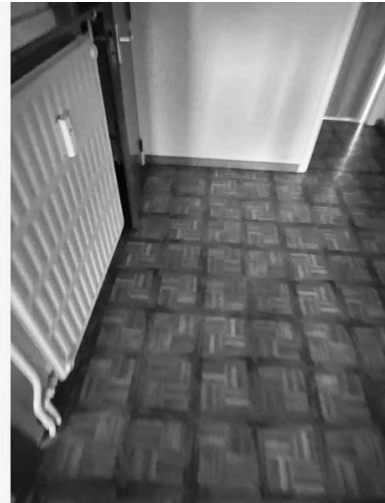
De vinyl is soepel en niet asbest verdacht.

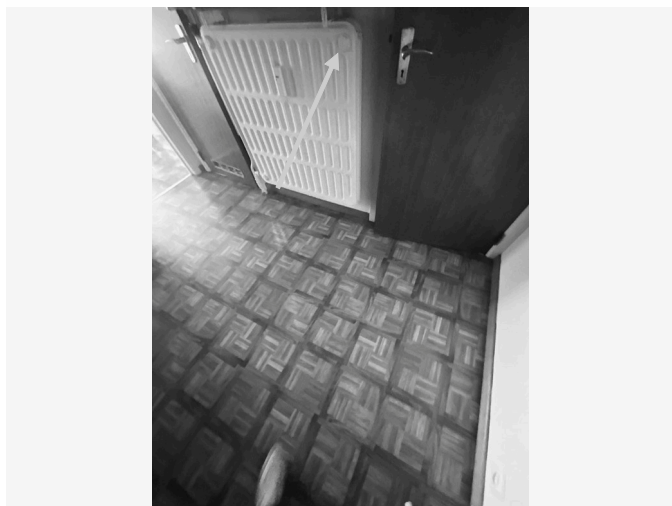
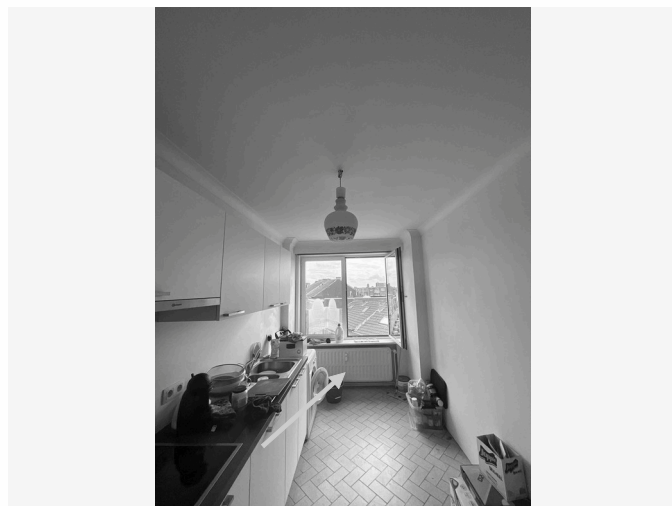
Er kunnen asbesthoudende pakkingen aanwezig zijn in de radiatoren, gelieve deze na te laten kijken door een ervaren techniker.

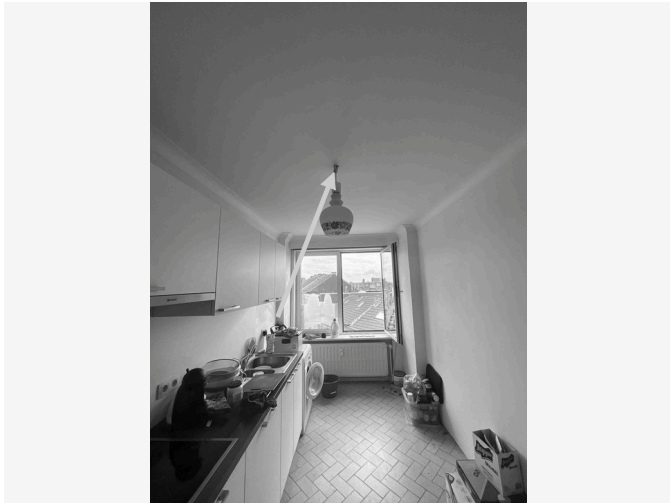
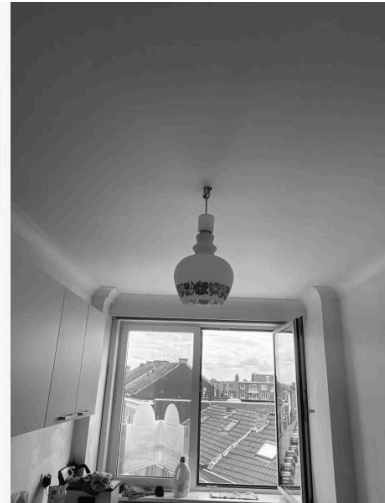
## Fiche 7: Plafondpleister

Geen asbest

| # | Type | Referentie | Resultaat |
|---|---|---|---|
| 7.1 | Mengmonster | 2 | Geen asbest |

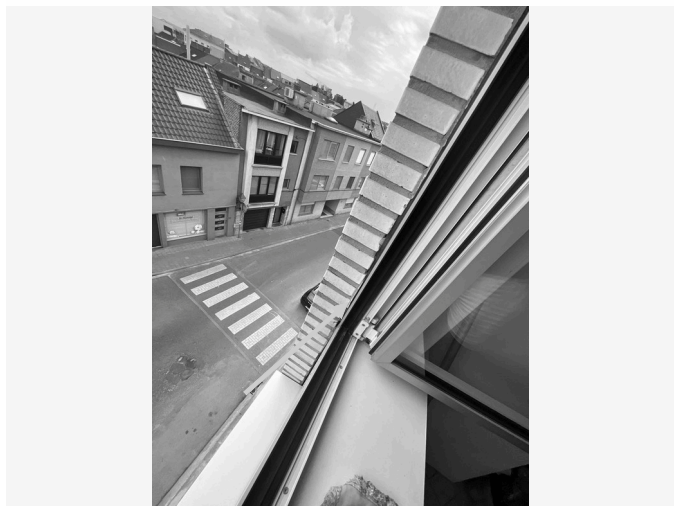
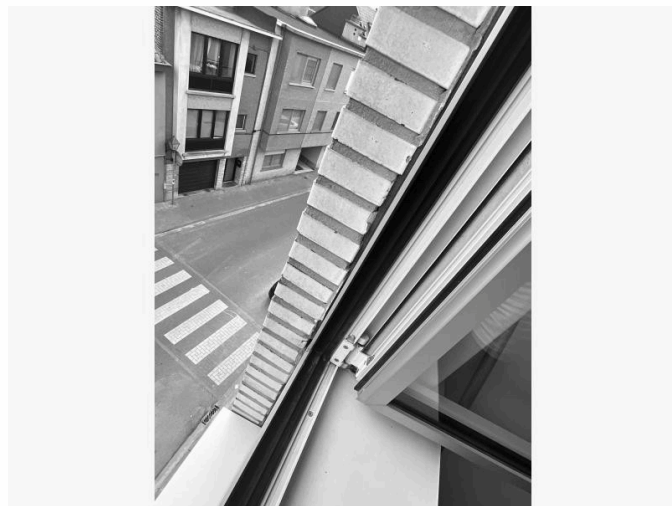
## Fiche 10: Ramen recent

| Beschrijving | Notitie | Terug te vinden op plannen |
|---|---|---|
| Fiche 10: Ramen recent | De ramen zijn recent en de kit van de ramen is zacht en elastisch en niet asbest verdacht. | - |
