# Asbestinventarisatetest

Oude Leuvensestraat 47/2, 3300 Tienen

**Niet-asbestveilig**

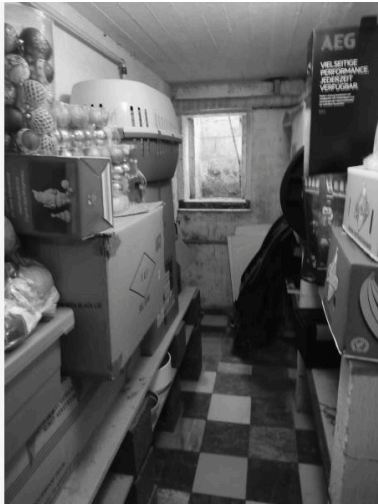
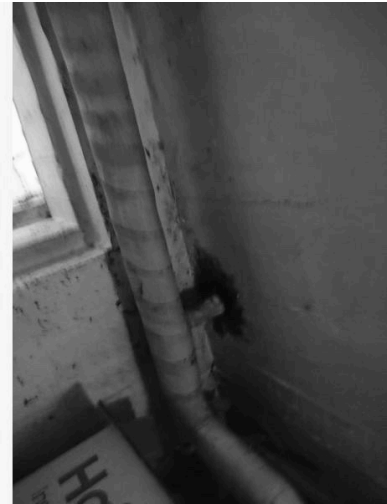
Het asbestmateriaal valt onder de mijlpaal van 2034.

| Eindbeoordeling materiaalrisico | Verhoogd materiaalrisico en/of verhoogde kans op vezelvrijgave |

| Gebondenheid | Categorie 2: niet-hechtgebonden met matrix |
| Asbestsoort (vezeltype) | Amfibool aanwezig, uitgezonderd crocidoliet |
| Asbestconcentratie | Hoog ( $\geq 50\%$ ) |
| Toestand van het materiaal | Licht beschadigd, licht verweerd. Intacte calciumsilicaatplaat of materiaal met categorie 3-gebondenheid |

| Beschrijving | Leidingisolatie privé maar behoort tot GD |
| Opmerking | <p>De leidingisolatie behoort tot de gemeenschappelijke delen maar bevindt zich in het inspectiegebied en is verplicht op te nemen in dit attest.</p> <p>De vermelde lengtes, omtrekken en diktes betreffen een beredeneerde schatting. Er worden geen rechten verleend aan deze lengtes, omtrekken en diktes. De dikte is een schatting die voorkomt uit de monsterplaatsen en is daarom niet altijd representatief.</p> <p>Er werden mengmonsters genomen volgens de richtlijnen van het inspectieprotocol.</p> |

Verwijderen

- Scherm in afwachting van verwijdering het asbestmateriaal af van luchtstromingen en verstoring: bijvoorbeeld door het te verpakken, te fixeren, af te dekken, signalisatie - afbakening aan te brengen, ...
- Verwijder dit asbestmateriaal zo snel mogelijk. Volg de toestand goed op.

- Hermetische zone (erkend asbestverwijderaar)  
Toepassing mag niet door doe-het-zelf of opgeleid aannemer 8 basis asbest verwijderd worden! HZ Erkend asbestverwijderaar : Gipsisolatie wordt losgesneden van dragermateriaal (leiding), asbesthoudend gips zal gemakkelijk verbrokkelen en is losgebonden. Om geen asbestvezels te verspreiden naar de omgeving, dient dit in hermetische zone verwijderd te worden. Verzamel best zoveel mogelijk bewijsdocumenten na verwijdering voor een actualisatie van uw attest (facturen, stortingsbewijs en foto's). Asbest insluiten mag niet tenzij dit in afwachting van verwijdering nodig is om het risico te verlagen of om het veilig te beheren (tijdelijk afdekken) Zie ook link Zie <https://ovam.vlaanderen.be/wie-mag-wat-verwijderen>  
<https://ovam.vlaanderen.be/voorzorgsmaatregelen-bij-asbestverwijdering>  
<https://ovam.vlaanderen.be/asbestafval-afvoeren> Zie ook wetgevend kader (website van de OVAM en CODEX boek VI titel 3). [http://werk.belgie.be/sites/default/files/content/documents/Welzijn op het werk/Regelgeving/Codex boek VI titel 3 Asbest.pdf](http://werk.belgie.be/sites/default/files/content/documents/Welzijn%20op%20het%20werk/Regelgeving/Codex%20boek%20VI%20titel%203%20Asbest.pdf) methodiek verwijderingsmethodes worden achteraan in

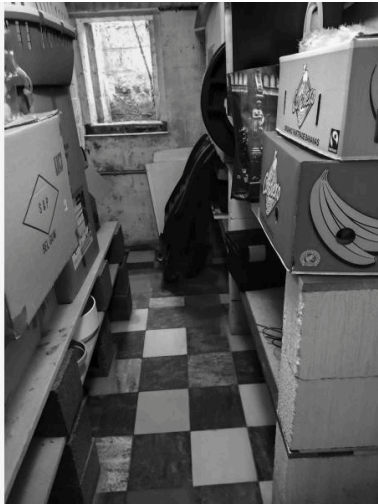
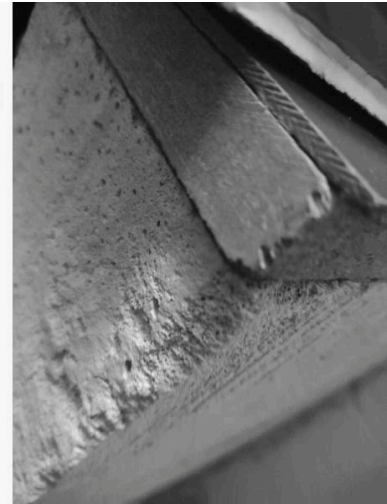
Het asbestmateriaal valt onder de mijlpaal van 2040.

| Eindbeoordeling materiaalarisico | Verhoogd materiaalarisico en/of verhoogde kans op vezelvrijgave |

| Gebondenheid | Categorie 1: hechtgebonden in oorsprong |
| Asbestsoort (vezeltype) | Crocidoliet aanwezig |
| Asbestconcentratie | Laag (< 50%) |
| Toestand van het materiaal | Licht beschadigd, licht verweerd. Intacte calciumsilicaatplaat of materiaal met categorie 3-gebondenheid |

| Beschrijving | menuiserite platen in de kelder |

Verwijderen

- Verwijder dit asbestmateriaal zo snel mogelijk. Volg de toestand goed op.
- Hemelwater dat afspoelt van asbestcement daken of gevels kan asbestdeeltjes bevatten. Gebruik het enkel voor gesloten circuits (bv. spoelen toiletten). Reinig na het vervangen van het dak of de gevel de dakgoten en regenwaterput of -ton om asbesthoudend sediment of slib te verwijderen
- Voer bijkomende staalname(s) uit.

- Eenvoudige handelingen: mag via doe-het-zelf of door werknemer(s) met opleidingsattest eenvoudige handelingen  
EH via doe-het zelf Standaard dragen van de nodige wegwerp beschermingsmiddelen FFP 3 masker , handschoenen en tyvec CAT III type 5-6 , afwasbaar schoeisel Indien mogelijk de ondervloer afdekken , golfplaten voorzichtig verwijderen, extra fixeren, niet breken , niet gooien, onmiddellijk dubbel verpakken , luchtdicht afsluiten of voorzichtig in container met asbest bag plaatsen. Voldoende benevelen/bevochtigen tijdens de duur van de werken. Indien golfplaten in slechte staat zijn en kans bestaat op breken : Eenvoudige handeling opgeleid personeel , alle werknemer(s) moeten wel beschikken over een opleidingsattest eenvoudige handelingen 8u Voor hechtgebonden toepassingen: Bij verwijdering door doe-het-zelf moet men

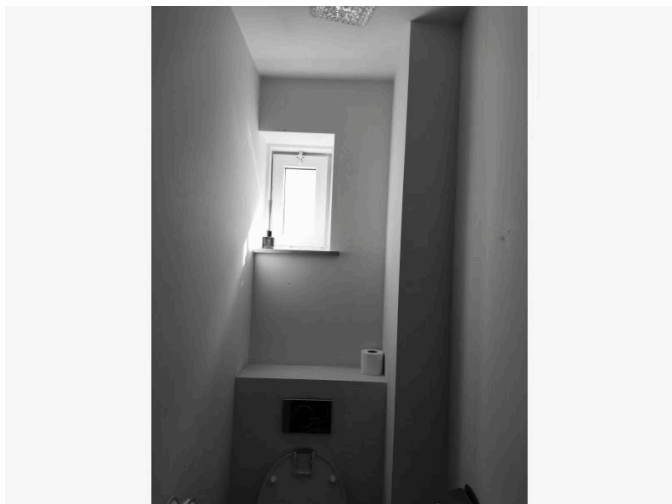
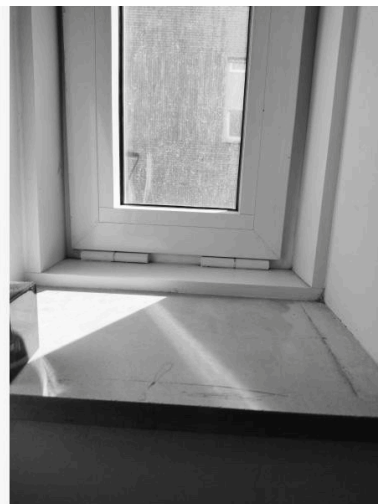
| Opmerking | Visueel verdacht beschouwd.<br><br>De vermelde oppervlaktes, diktes, gewichten en volumes betreffen een beredeneerde schatting. Er worden geen rechten verleend aan deze oppervlaktes/diktes/volumes. |

- Eenvoudige handelingen: mag via doe-het-zelf of door werknemer(s) met opleidingsattest eenvoudige handelingen  
EH via doe-het zelf : De dorpels of tabletten kunnen voorzichtig losgebeiteld worden, zonder de toepassing zelf te breken , extra bevochtigen om stof te voorkomen Standaard dragen van de nodige wegwerp beschermingsmiddelen FFP 3 masker , handschoenen en tyvec CAT III type 5-6 , afwasbaar schoeisel Verpakken in dubbel plastic folie , sluit luchtdicht af en afvoeren naar het containerpark als hechtgebonden asbestafval. Voor hechtgebonden toepassingen: Bij verwijdering door doe-het-zelf moet men dit afval dubbel en luchtdicht verpakt aandienen bij het gemeentelijk recyclagepark. Men raadpleegt best op voorhand de voorwaarden van het recyclagepark. Zie ook link Zie <https://ovam.vlaanderen.be/wie-mag-wat-verwijderen> <https://ovam.vlaanderen.be/voorzorgsmaatregelen-bij-asbestverwijdering> <https://ovam.vlaanderen.be/asbestafval-afvoeren> Zie ook wetgevend kader (website van de OVAM en CODEX boek VI titel 3). [http://werk.belgie.be/sites/default/files/content/documents/Welzijn op het](http://werk.belgie.be/sites/default/files/content/documents/Welzijn%20op%20het%20werk.pdf)

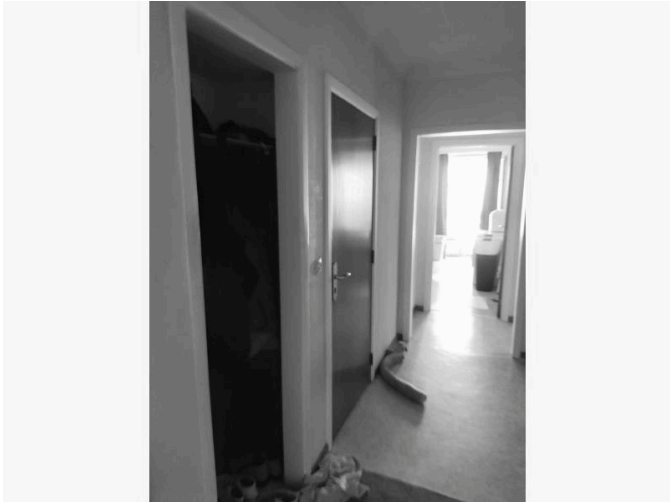
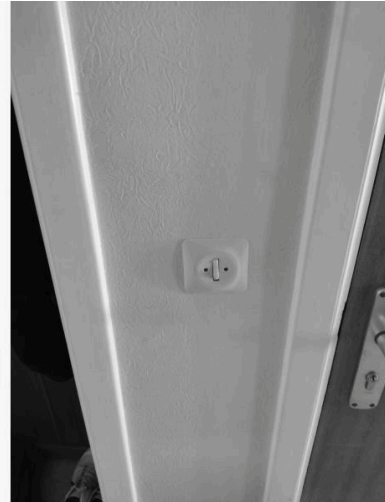
## Fiche 6: Bakeliet toep.(schakelaars-stopcontact.-verdeel dozen-radiator knoppen)

Asbestmateriaal

| Identificatiemethode | <p>De asbestdeskundige beoordeelt het materiaal als asbestverdacht en dus asbesthoudend, en dit zonder monstername.</p> <p>Motivatie: De monstername brengt andere schade aan dan schade die inherent is aan de monstername.</p> |
| Opmerking | <p>Het is moeilijk te bepalen of de bakeliettoepassingen in de woning ook effectief asbesthoudend zijn (het kan ook gaan om de asbestvrije variant).</p> <p>Er werd geen monster genomen owv beschadiging aan een elektrisch gerelateerde toepassing, extra controle bij verwijdering van het verdacht materiaal.</p> |

- Eenvoudige handelingen: mag via doe-het-zelf of door werknemer(s) met opleidingsattest eenvoudige handelingen  
Schakelaars, stopcontacten en andere gelijkaardige toepassingen kunnen eenvoudig losgeschroefd worden --> EH doe-het-zelf. Afgesloten of verzegelde kast --> EH opgeleid techniek personeel 8u basisopleiding asbest. Voor elektrische infrastructuur en uitrusting dient u vooraleer men deze toepassing gaat bevochtigen de elektriciteit af te sluiten (zoniet elektrocutie-/brandgevaar). standaard dragen van de nodige wegwerp beschermingsmiddelen FFP 3 masker , handschoenen en tyvec CAT III type 5-6 , afspoelbaar schoeisel Losschroeven en dubbel verpakken in plastic , sluit luchtdicht af en breng dit als hechtgebonden afval naar een plaatselijk containerpark. Voor hechtgebonden toepassingen: Bij verwijdering door doe-het-zelf moet men dit afval dubbel en luchtdicht verpakt aandienen bij het gemeentelijk recyclagepark. Men raadpleegt best op voorhand de voorwaarden van het recyclagepark.

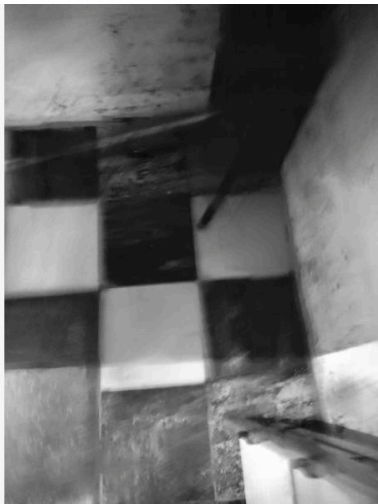
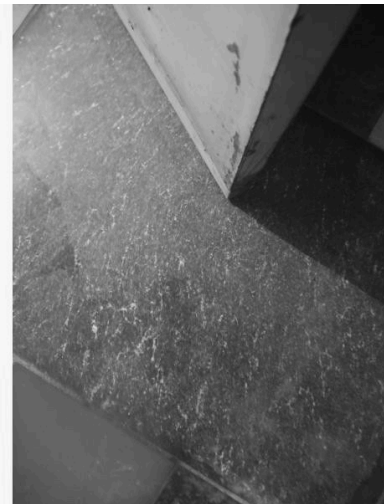
| Opmerking | Visueel verdacht beschouwd.<br><br>Aantal stuks 1<br><br>De vermelde oppervlaktes, diktes, gewichten en volumes betreffen een beredeneerde schatting. Er worden geen rechten verleend aan deze oppervlaktes/diktes/volumes. |

- Eenvoudige handelingen: mag via doe-het-zelf of door werknemer(s) met opleidingsattest eenvoudige handelingen  
EH via doe-het zelf : De dorpels of tabletten kunnen voorzichtig losgebeiteld worden, zonder de toepassing zelf te breken , extra bevochtigen om stof te voorkomen Standaard dragen van de nodige wegwerp beschermingsmiddelen FFP 3 masker , handschoenen en tyvec CAT III type 5-6 , afwasbaar schoeisel Verpakken in dubbel plastic folie , sluit luchtdicht af en afvoeren naar het containerpark als hechtgebonden asbestafval. Voor hechtgebonden toepassingen: Bij verwijdering door doe-het-zelf moet men dit afval dubbel en luchtdicht verpakt aandienen bij het gemeentelijk recyclagepark. Men raadpleegt best op voorhand de voorwaarden van het recyclagepark. Zie ook link Zie <https://ovam.vlaanderen.be/wie-mag-wat-verwijderen> <https://ovam.vlaanderen.be/voorzorgsmaatregelen-bij-asbestverwijdering> <https://ovam.vlaanderen.be/asbestafval-afvoeren> Zie ook wetgevend kader (website van de OVAM en CODEX boek VI titel 3). [http://werk.belgie.be/sites/default/files/content/documents/Welzijn op het](http://werk.belgie.be/sites/default/files/content/documents/Welzijn%20op%20het%20werk.pdf)

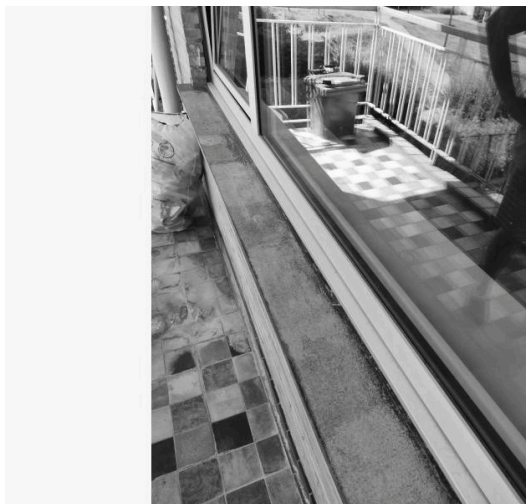
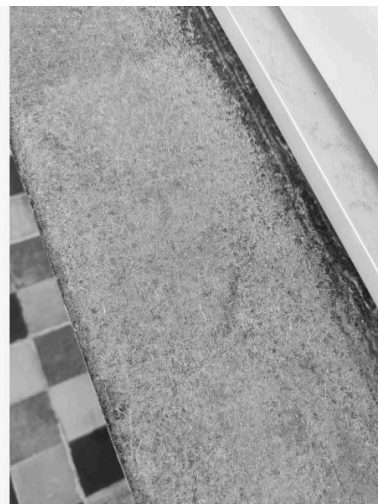
| Opmerking | Visueel verdacht beschouwd.<br><br>Aantal stuks 3<br><br>De vermelde oppervlaktes, diktes, gewichten en volumes betreffen een beredeneerde schatting. Er worden geen rechten verleend aan deze oppervlaktes/diktes/volumes. |

- Eenvoudige handelingen: mag via doe-het-zelf of door werknemer(s) met opleidingsattest eenvoudige handelingen  
EH via doe-het zelf : De dorpels of tabletten kunnen voorzichtig losgebeiteld worden, zonder de toepassing zelf te breken , extra bevochtigen om stof te voorkomen Standaard dragen van de nodige wegwerp beschermingsmiddelen FFP 3 masker , handschoenen en tyvec CAT III type 5-6 , afwasbaar schoeisel Verpakken in dubbel plastic folie , sluit luchtdicht af en afvoeren naar het containerpark als hechtgebonden asbestafval. Voor hechtgebonden toepassingen: Bij verwijdering door doe-het-zelf moet men dit afval dubbel en luchtdicht verpakt aandienen bij het gemeentelijk recyclagepark. Men raadpleegt best op voorhand de voorwaarden van het recyclagepark. Zie ook link Zie <https://ovam.vlaanderen.be/wie-mag-wat-verwijderen> <https://ovam.vlaanderen.be/voorzorgsmaatregelen-bij-asbestverwijdering> <https://ovam.vlaanderen.be/asbestafval-afvoeren> Zie ook wetgevend kader (website van de OVAM en CODEX boek VI titel 3). [http://werk.belgie.be/sites/default/files/content/documents/Welzijn op het](http://werk.belgie.be/sites/default/files/content/documents/Welzijn%20op%20het%20werk.pdf)

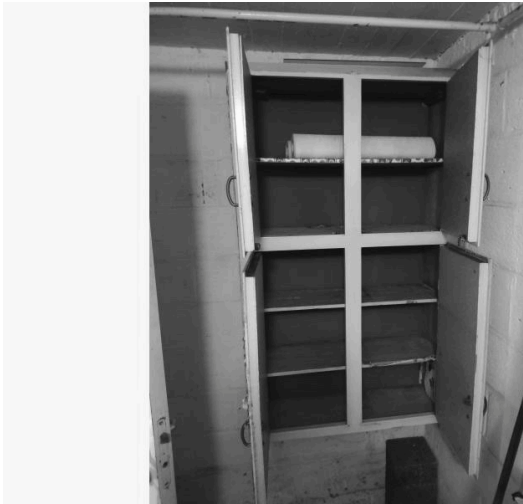
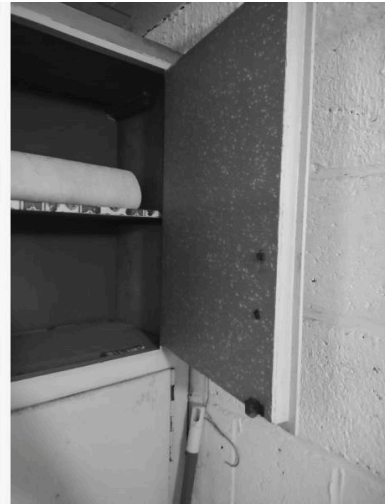
| Opmerking | <p>De platen zijn visueel /auditief als asbestverdacht beschouwd. Er werd geen staalname uitgevoerd wegens kans op breukvlakken.</p> <p>De vermelde oppervlaktes, diktes, gewichten en volumes betreffen een beredeneerde schatting. Er worden geen rechten verleend aan deze oppervlaktes/diktes/volumes.</p> |

Mag en wil uzelf verwijderen: Zorg er dan voor dat: -u zich vooraf goed informeert op [www.asbestinfo.be](http://www.asbestinfo.be) -u zich beschermt met een FFP3 mondmasker, wegwerphandschoenen, wegwerpoveral Cat III type 5-6, afspoelbaar schoeisel -er geen minderjarigen of derden aanwezig zijn -u beschikt over PE-folie en zakken om loskomende deeltjes en het afval op te vangen en te verpakken -u beschikt over een vernevelaar (water) of fixeermiddel om het abestmateriaal te bevochtigen tijdens de volledige duur van de werken -u weet hoe u asbestmateriaal veilig kan demonteren zonder stof of breuken -u beschikt over natte doeken om eventuele resten en stof weg te nemen
