# Asbestinventarisatetest

Oude Leuvensestraat 47/1, 3300 Tienen

**Niet-asbestveilig**

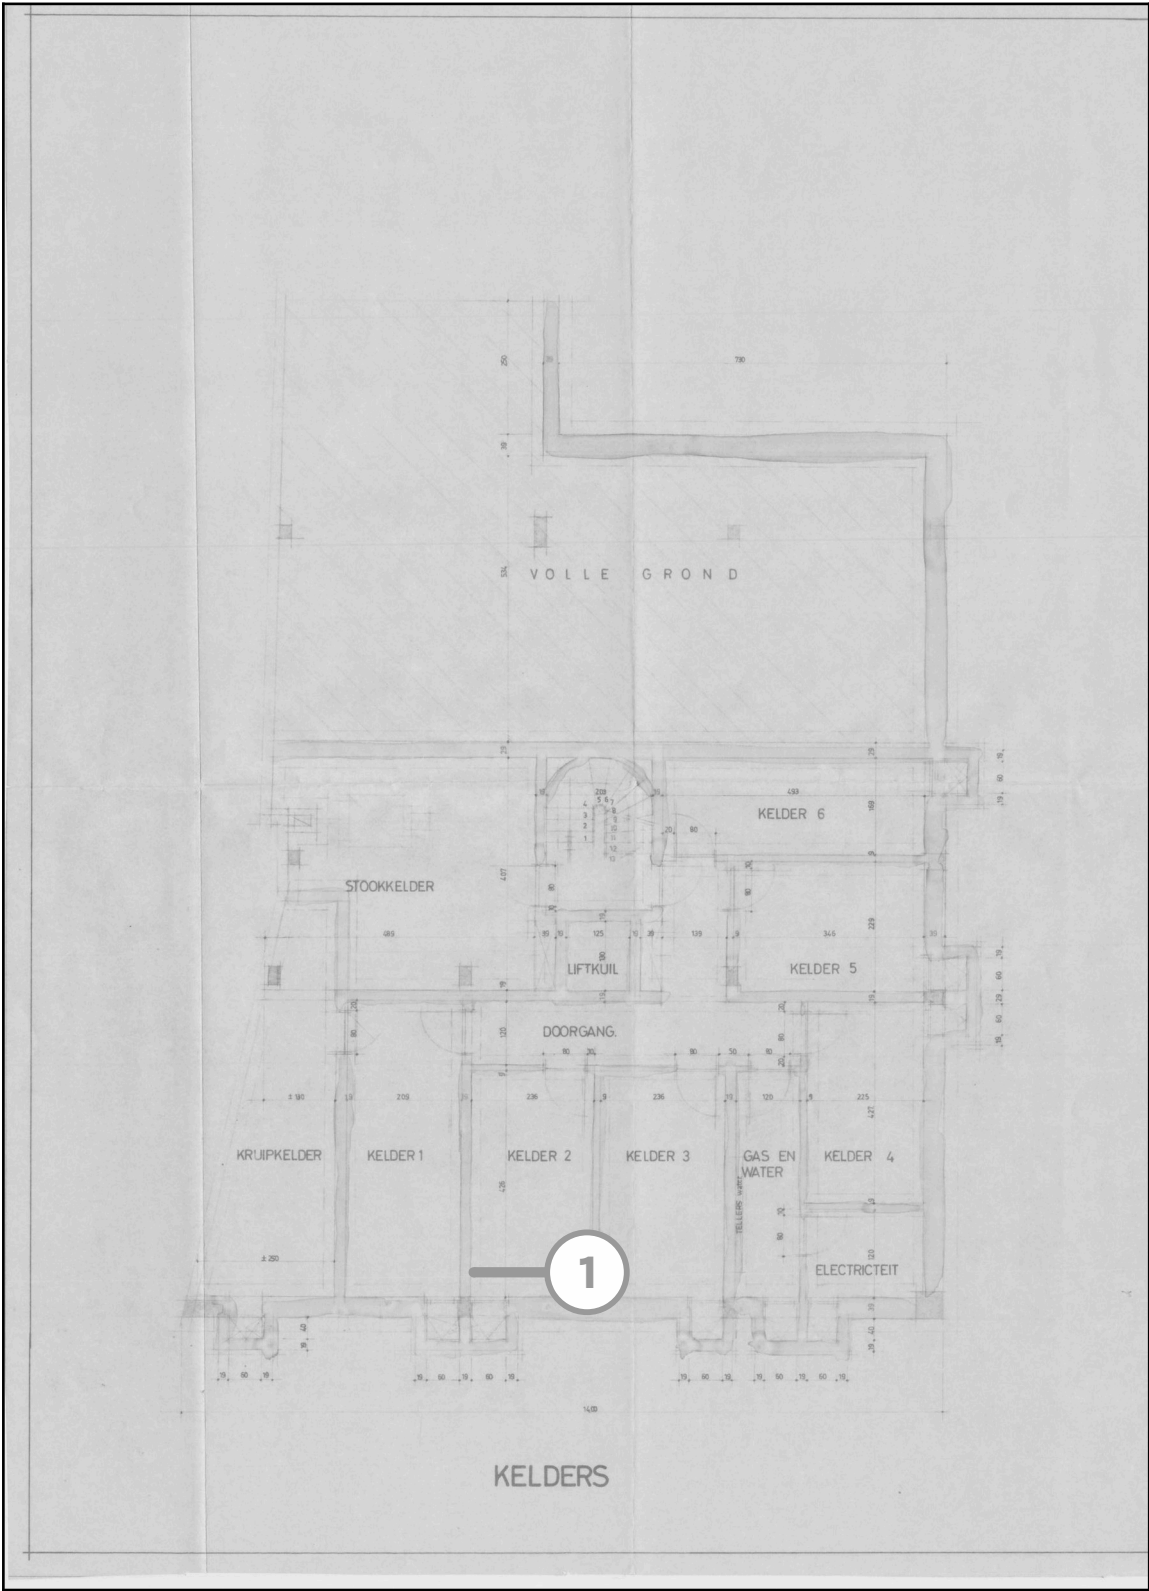
# Plan 1.1: kelders

| 1. Leidingisolatie privé maar behoort tot GD | Asbestmateriaal | <a href="#">Verwijderen</a> |

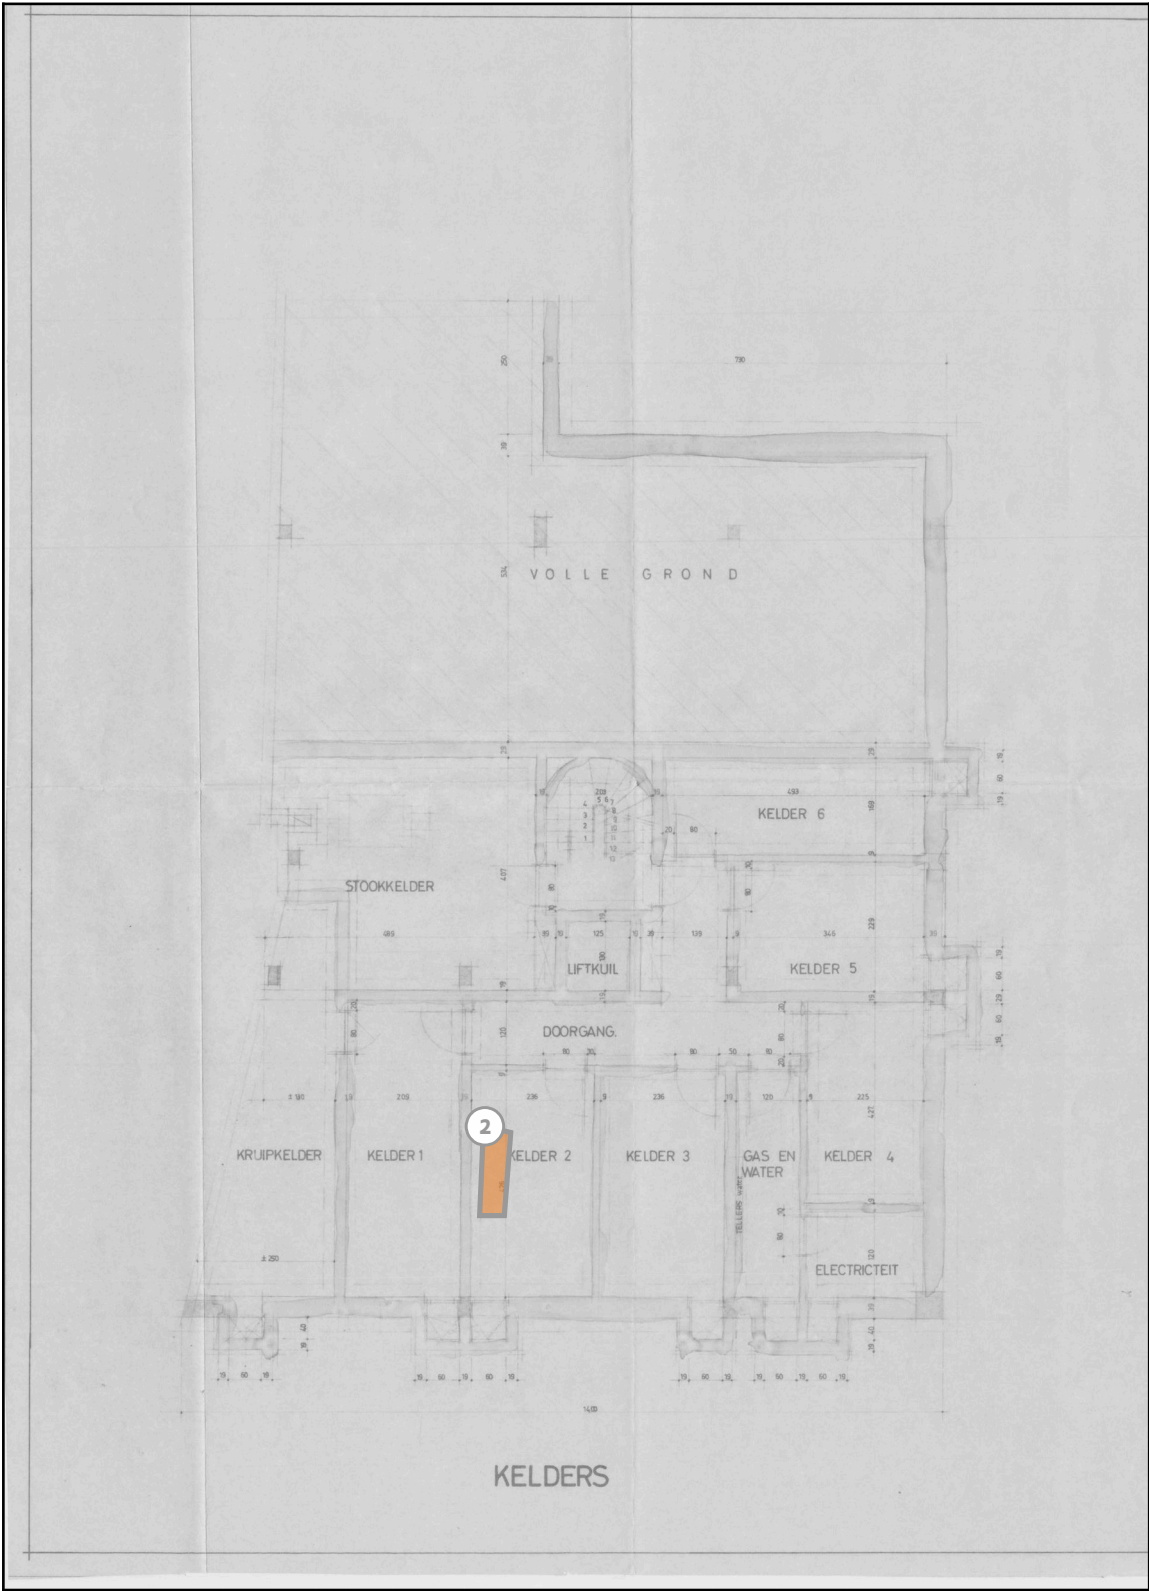
# Plan 1.2: kelders

| 2. menuiserie plaat kelder | Asbestmateriaal | Verwijderen |

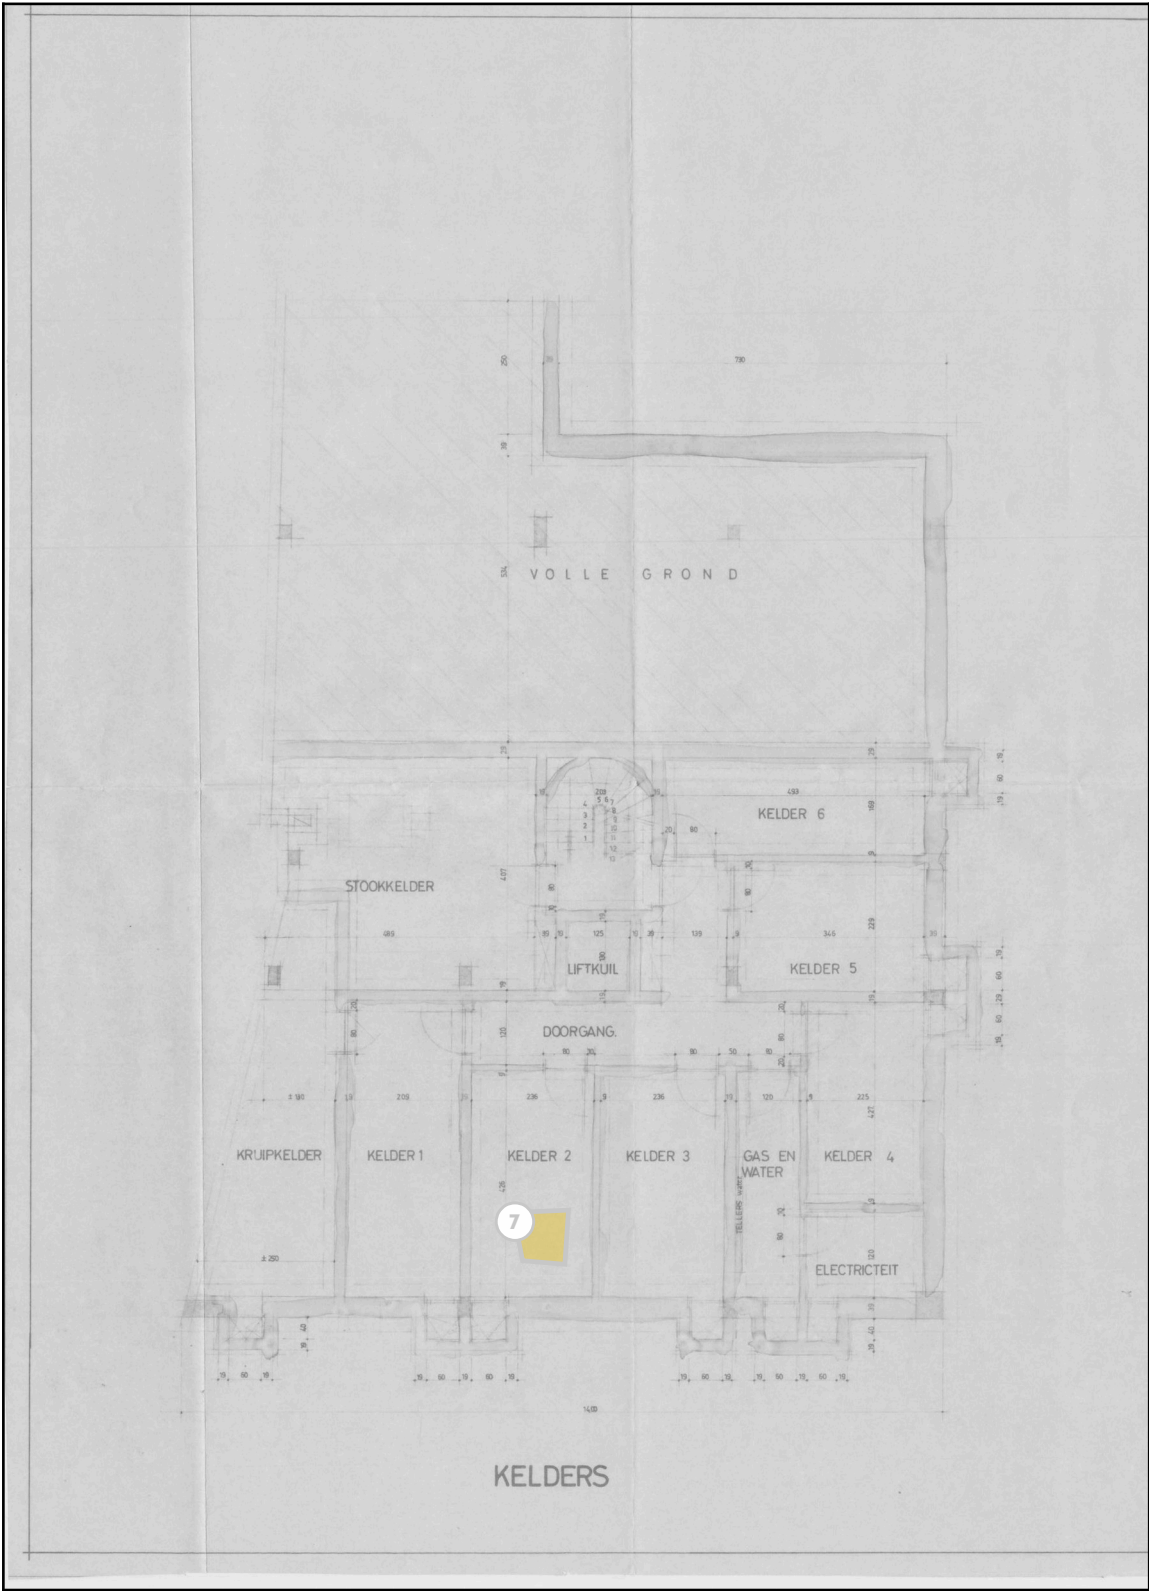
# Plan 1.4: kelders

| 7. (massal) plaat | Asbestmateriaal | Zorgvuldig beheren |

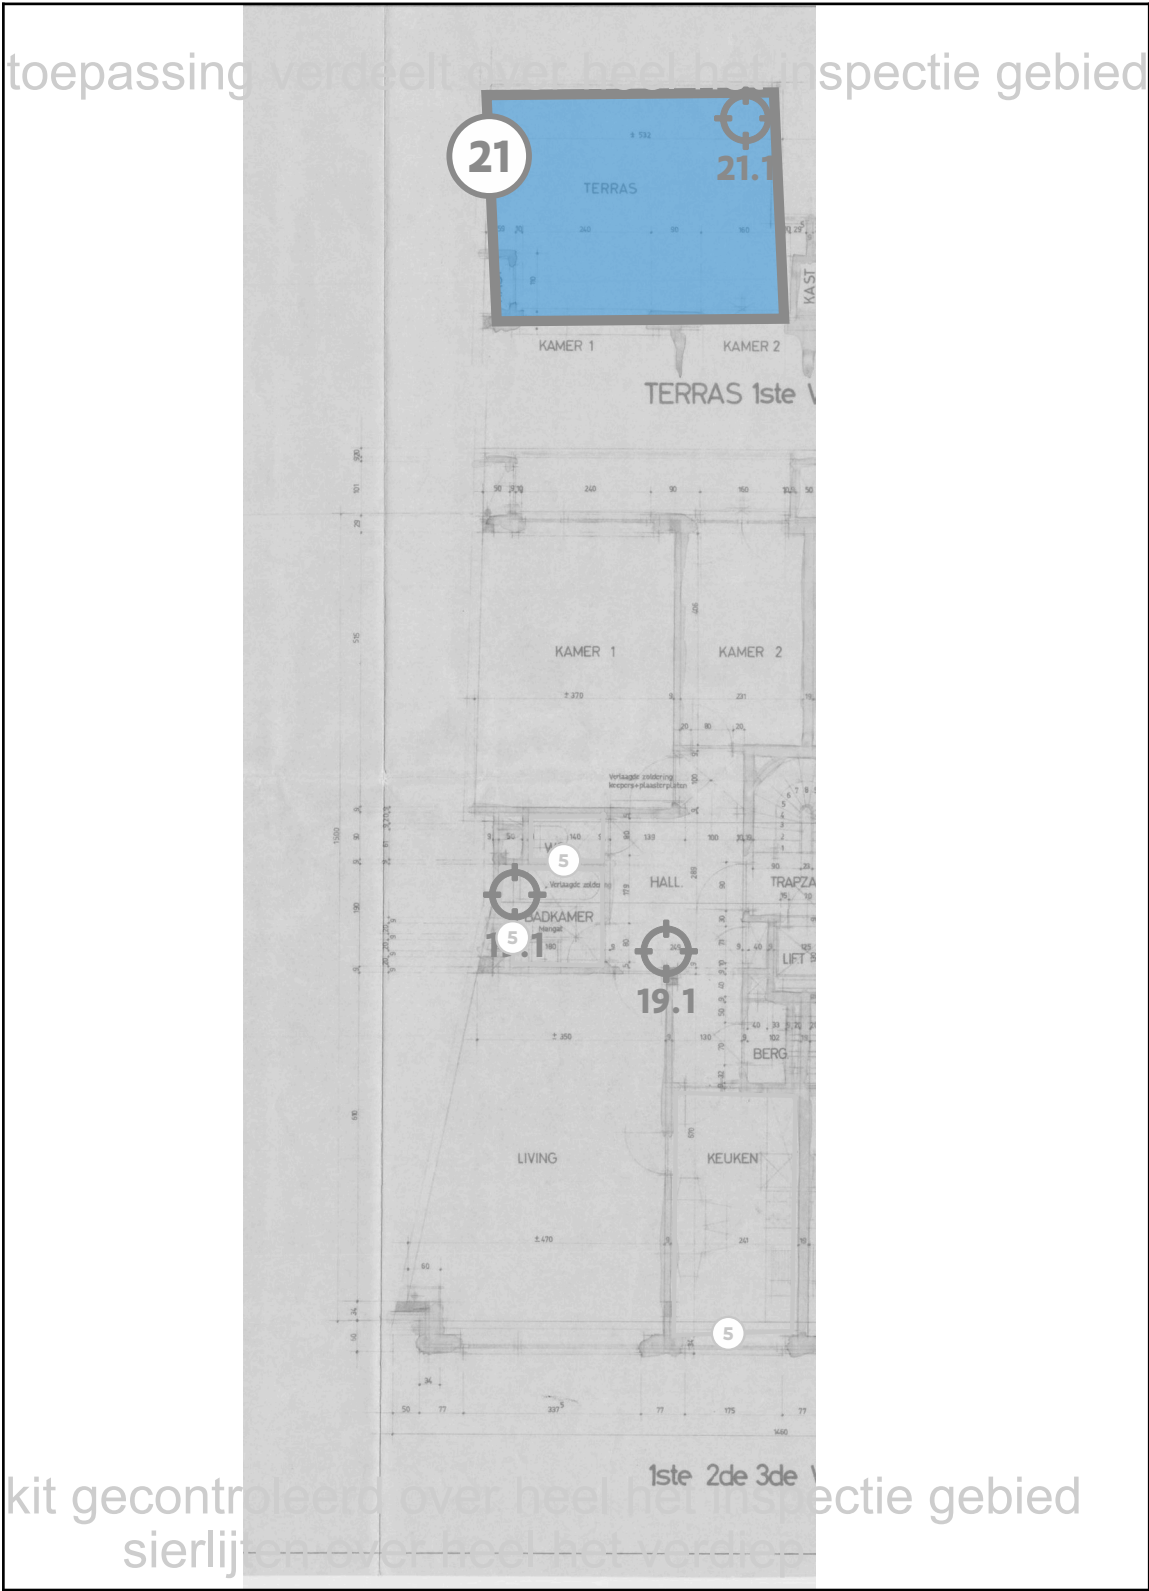
# Plan 1.5: 1ste verdiep

| 5. lambrisering (blauw visueel vastgesteld) | Asbestmateriaal | Zorgvuldig beheren |
| 11. Bakeliet toep.(schakelaars-stopcontact.-verdeel dozen-radiatorknoppen) | Asbestmateriaal | Zorgvuldig beheren |

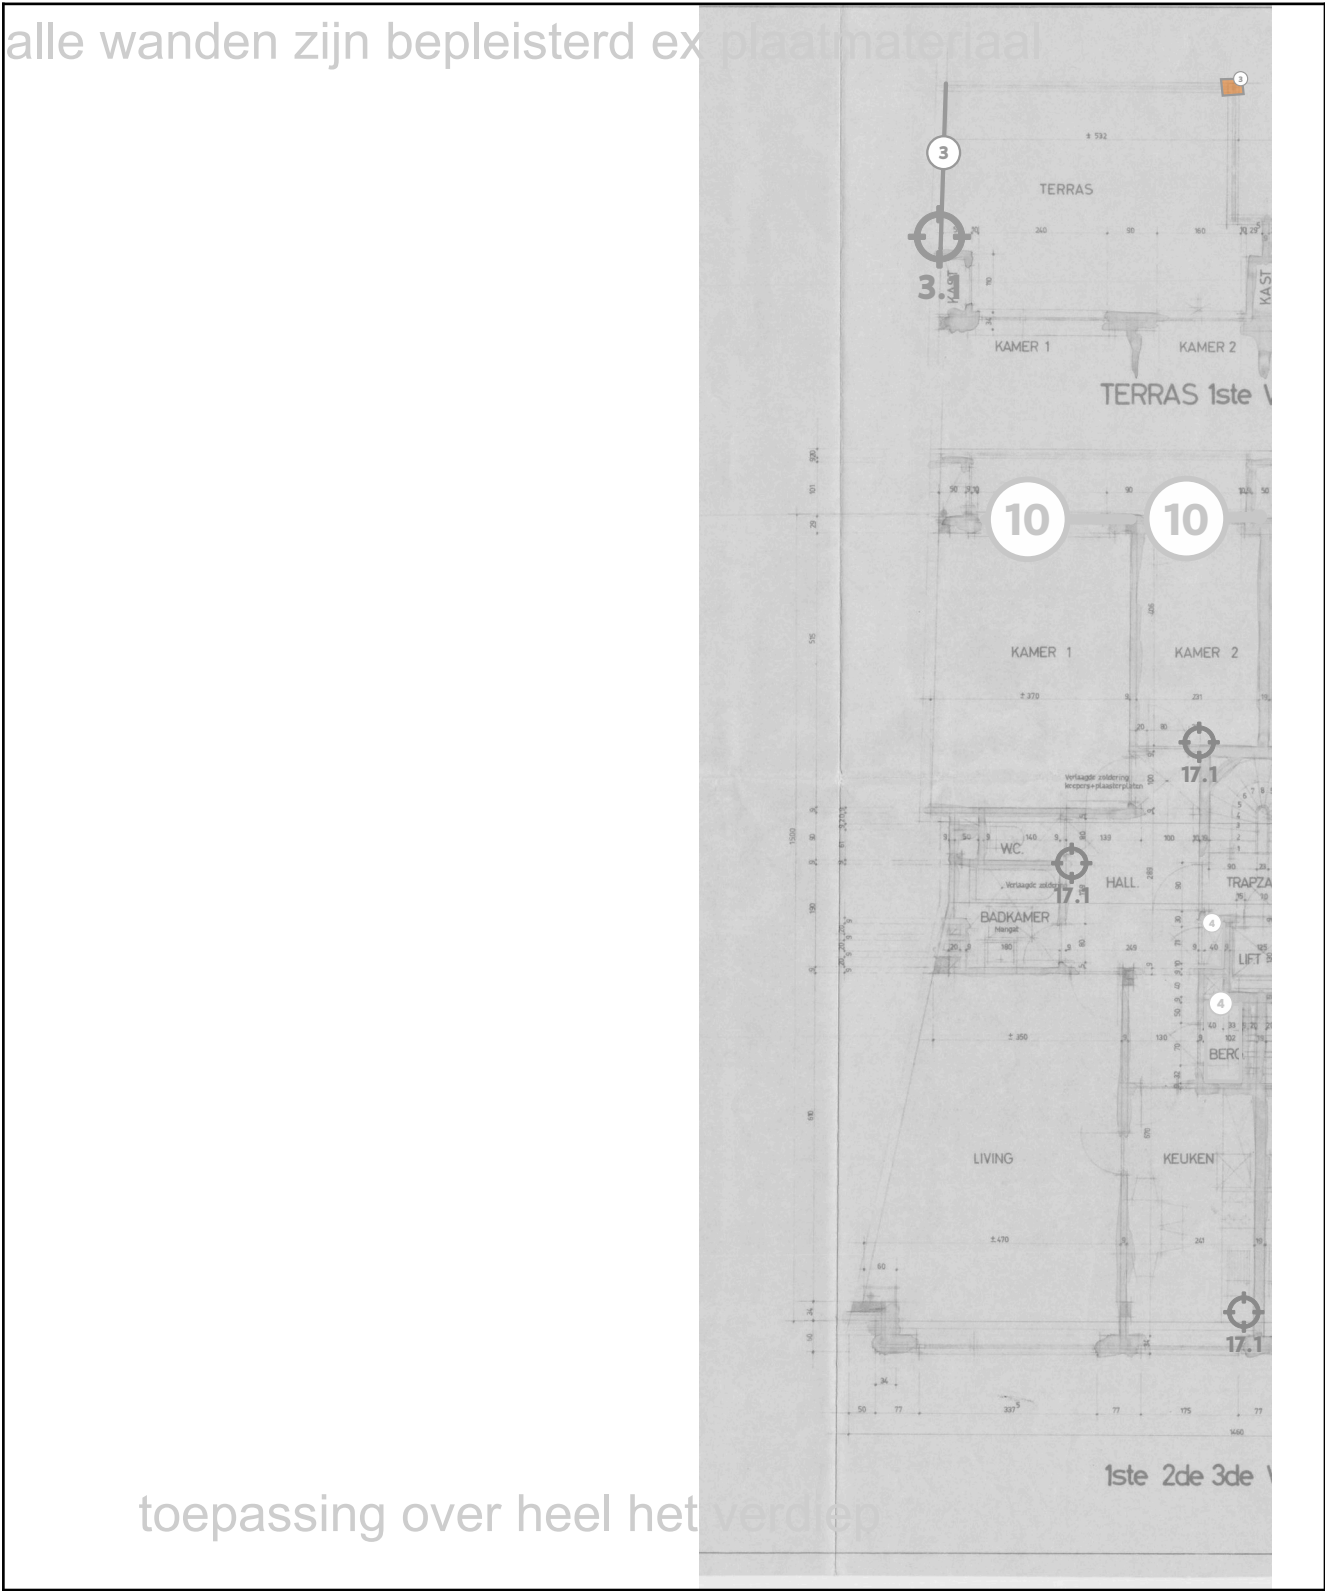
# Plan 1.6: 1ste verdiep

| 3. Dekstenen | Asbestmateriaal | Verwijderen |
| 4. lambrisering bruin (visueel vastgesteld) | Asbestmateriaal | Zorgvuldig beheren |
| 10. Venstertablet buiten (massal) | Asbestmateriaal | Zorgvuldig beheren |

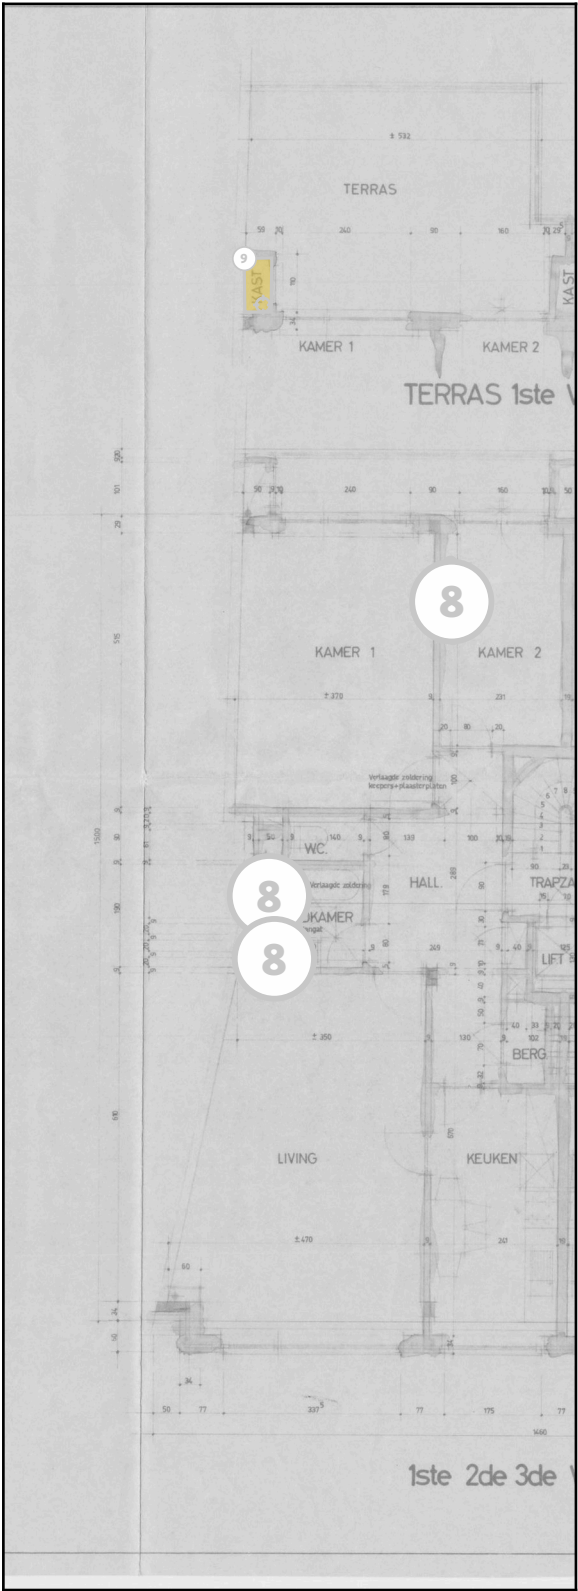
# Plan 1.8: 1ste verdiep

| 8. Venstertablet binnen (massal) | Asbestmateriaal | Zorgvuldig beheren |
| 9. menuiserie plaat terras | Asbestmateriaal | Zorgvuldig beheren |

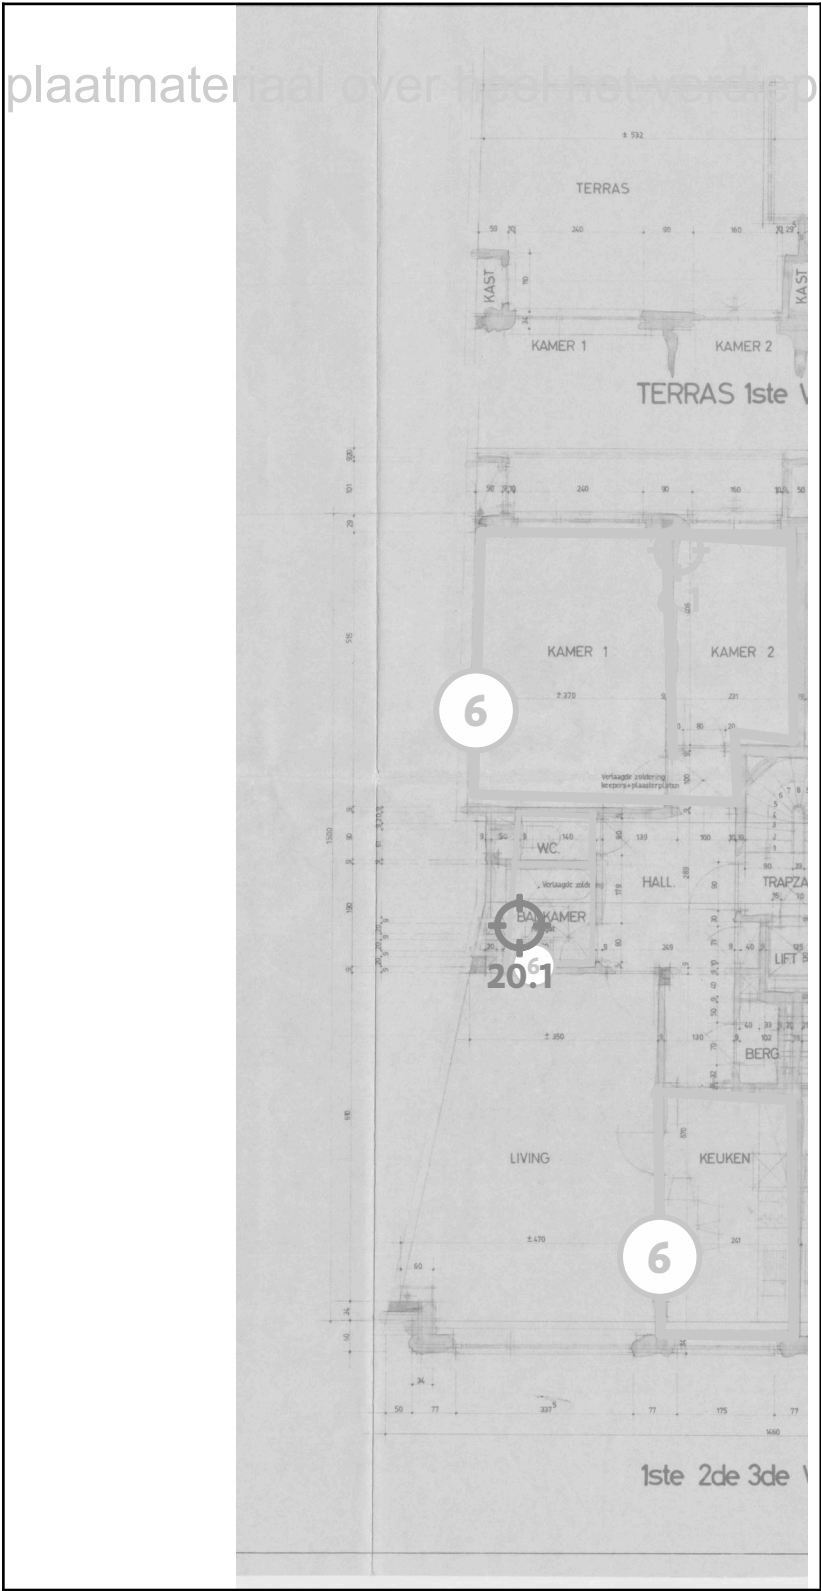
# Plan 1.9: 1ste verdiep

| 6. plinten | Asbestmateriaal | Zorgvuldig beheren |

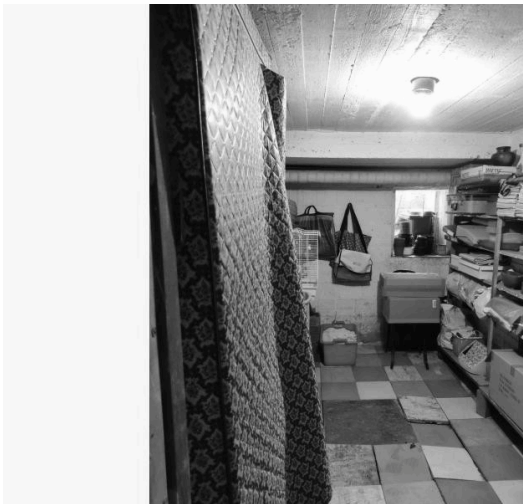
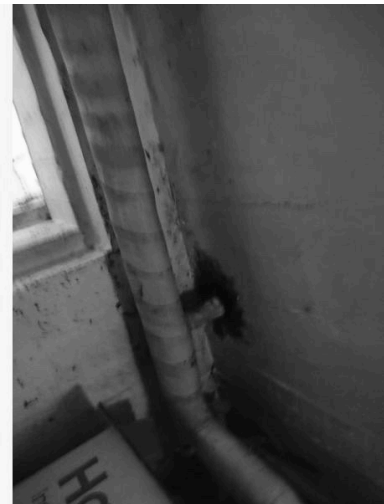
Het asbestmateriaal valt onder de mijlpaal van 2034.

| Eindbeoordeling materiaalrisico | Verhoogd materiaalrisico en/of verhoogde kans op vezelvrijgave |

| Gebondenheid | Categorie 2: niet-hechtgebonden met matrix |
| Asbestsoort (vezeltype) | Amfibool aanwezig, uitgezonderd crocidoliet |
| Asbestconcentratie | Hoog ( $\geq 50\%$ ) |
| Toestand van het materiaal | Licht beschadigd, licht verweerd. Intacte calciumsilicaatplaat of materiaal met categorie 3-gebondenheid |

| Opmerking | <p>De leidingisolatie behoort tot de gemeenschappelijke delen maar bevindt zich in het inspectiegebied en is verplicht op te nemen in dit attest.</p> <p>De vermelde lengtes, omtrekken en diktes betreffen een beredeneerde schatting. Er worden geen rechten verleend aan deze lengtes, omtrekken en diktes . De dikte is een schatting die voorkomt uit de monsterplaatsen en is daarom niet altijd representatief.</p> <p>Er werden mengmonsters genomen volgens de richtlijnen van het inspectieprotocol.</p> |

Verwijderen

- Scherm in afwachting van verwijdering het asbestmateriaal af van luchtstromingen en verstoring: bijvoorbeeld door het te verpakken, te fixeren, af te dekken, signalisatie - afbakening aan te brengen, ...
- Verwijder dit asbestmateriaal zo snel mogelijk. Volg de toestand goed op.

- Hermetische zone (erkend asbestverwijderaar)  
Toepassing mag niet door doe-het-zelf of opgeleid aannemer 8 basis asbest verwijderd worden! HZ Erkend asbestverwijderaar : Gipsisolatie wordt losgesneden van dragermateriaal (leiding), asbesthoudend gips zal gemakkelijk verbrokkelen en is losgebonden. Om geen asbestvezels te verspreiden naar de omgeving, dient dit in hermetische zone verwijderd te worden. Verzamel best zoveel mogelijk bewijsdocumenten na verwijdering voor een actualisatie van uw attest (facturen, stortingsbewijs en foto's). Asbest insluiten mag niet tenzij dit in afwachting van verwijdering nodig is om het risico te verlagen of om het veilig te beheren (tijdelijk afdekken) Zie ook link Zie <https://ovam.vlaanderen.be/wie-mag-wat-verwijderen>  
<https://ovam.vlaanderen.be/voorzorgsmaatregelen-bij-asbestverwijdering>  
<https://ovam.vlaanderen.be/asbestafval-afvoeren> Zie ook wetgevend kader (website van de OVAM en CODEX boek VI titel 3). [http://werk.belgie.be/sites/default/files/content/documents/Welzijn op het werk/Regelgeving/Codex boek VI titel 3 Asbest.pdf](http://werk.belgie.be/sites/default/files/content/documents/Welzijn%20op%20het%20werk/Regelgeving/Codex%20boek%20VI%20titel%203%20Asbest.pdf) methodiek verwijderingsmethodes worden achteraan in

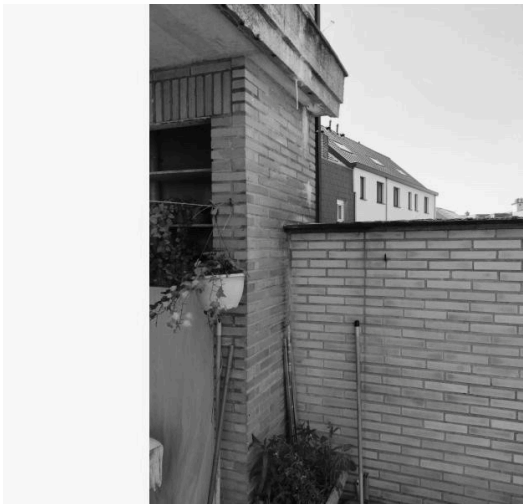
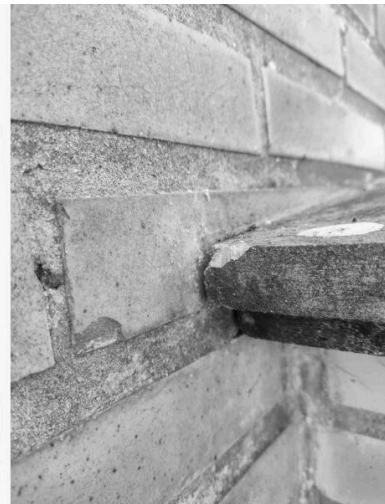
| Opmerking | De vermelde oppervlaktes, diktes, gewichten en volumes betreffen een beredeneerde schatting. Er worden geen rechten verleend aan deze oppervlaktes/diktes/volumes. Schrijf bij notitie het aantal lopende meters |

- Eenvoudige handelingen: mag via doe-het-zelf of door werknemer(s) met opleidingsattest eenvoudige handelingen  
EH via doe-het zelf : De dekstenen kunnen voorzichtig losgebeiteld worden , extra bevochtigen om stof te voorkomen Standaard dragen van de nodige wegwerp beschermingsmiddelen FFP 3 masker , handschoenen en tyvec CAT III type 5-6 , afspoelbaar schoeisel Verpakken in dubbel plastic folie , sluit luchtdicht af en breng naar het containerpark als hechtgebonden asbestafval. Voor hechtgebonden toepassingen: Bij verwijdering door doe-het-zelf moet men dit afval dubbel en luchtdicht verpakt aandienen bij het gemeentelijk recyclagepark. Men raadpleegt best op voorhand de voorwaarden van het recyclagepark. Zie ook link Zie <https://ovam.vlaanderen.be/wie-mag-wat-verwijderen> <https://ovam.vlaanderen.be/voorzorgsmaatregelen-bij-asbestverwijdering> <https://ovam.vlaanderen.be/asbestafval-afvoeren> Zie ook wetgevend kader (website van de OVAM en CODEX boek VI titel 3).

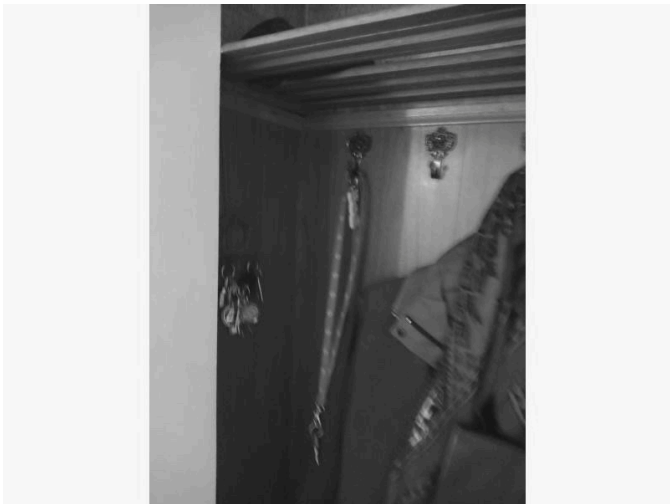
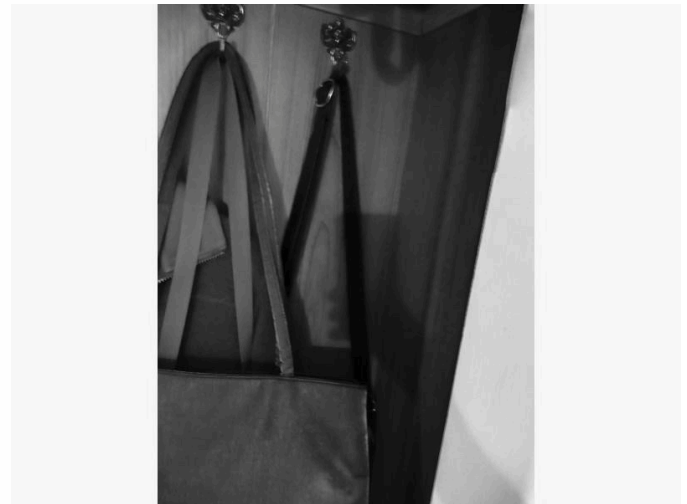
| Identificatiemethode | <p>De asbestdeskundige beoordeelt het materiaal als asbestverdacht en dus asbesthoudend, en dit zonder monstername.</p> <p>Motivatie: De monstername brengt andere schade aan dan schade die inherent is aan de monstername.</p> |
| Opmerking | <p>De platen zijn visueel /auditief als asbestverdacht beschouwd. Er werd geen staalname uitgevoerd wegens kans op breukvlakken.</p> <p>De vermelde oppervlaktes, diktes, gewichten en volumes betreffen een beredeneerde schatting. Er worden geen rechten verleend aan deze oppervlaktes/diktes/volumes.</p> |

Mag en wil uzelf verwijderen: Zorg er dan voor dat: -u zich vooraf goed informeert op [www.asbestinfo.be](http://www.asbestinfo.be) -u zich beschermt met een FFP3 mondmasker, wegwerphandschoenen, wegwerpoveral Cat III type 5-6, afspoelbaar schoeisel -er geen minderjarigen of derden aanwezig zijn -u beschikt over PE-folie en zakken om loskomende deeltjes en het afval op te vangen en te verpakken -u beschikt over een vernevelaar (water) of fixeermiddel om het abestmateriaal te bevochtigen tijdens de volledige duur van de werken -u weet hoe u asbestmateriaal veilig kan demonteren zonder stof of breuken -u beschikt over natte doeken om eventuele resten en stof weg te nemen

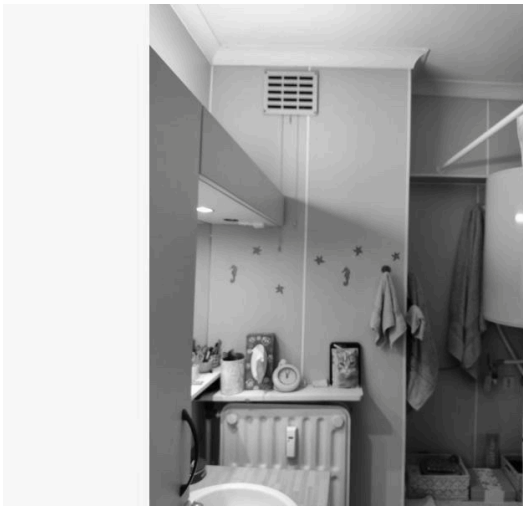
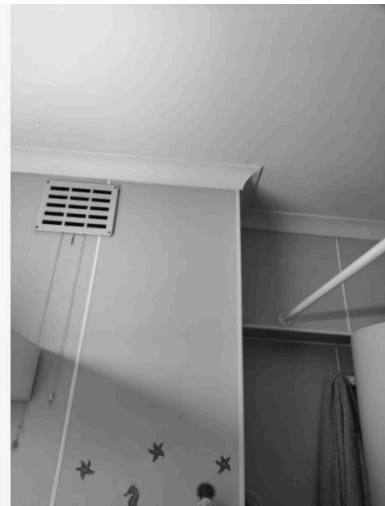
| Identificatiemethode | <p>De asbestdeskundige beoordeelt het materiaal als asbestverdacht en dus asbesthoudend, en dit zonder monstername.</p> <p>Motivatie: De monstername brengt andere schade aan dan schade die inherent is aan de monstername.</p> |
| Opmerking | <p>De platen zijn visueel /auditief als asbestverdacht beschouwd. Er werd geen staalname uitgevoerd wegens kans op breukvlakken.</p> <p>De vermelde oppervlaktes, diktes, gewichten en volumes betreffen een beredeneerde schatting. Er worden geen rechten verleend aan deze oppervlaktes/diktes/volumes.</p> |

Mag en wil uzelf verwijderen: Zorg er dan voor dat: -u zich vooraf goed informeert op [www.asbestinfo.be](http://www.asbestinfo.be) -u zich beschermt met een FFP3 mondkap, wegwerphandschoenen, wegwerpoveral Cat III type 5-6, afspoelbaar schoeisel -er geen minderjarigen of derden aanwezig zijn -u beschikt over PE-folie en zakken om loskomende deeltjes en het afval op te vangen en te verpakken -u beschikt over een vernevelaar (water) of fixeermiddel om het asbestmateriaal te bevochtigen tijdens de volledige duur van de werken -u weet hoe u asbestmateriaal veilig kan demonteren zonder stof of breuken -u beschikt over natte doeken om eventuele resten en stof weg te nemen

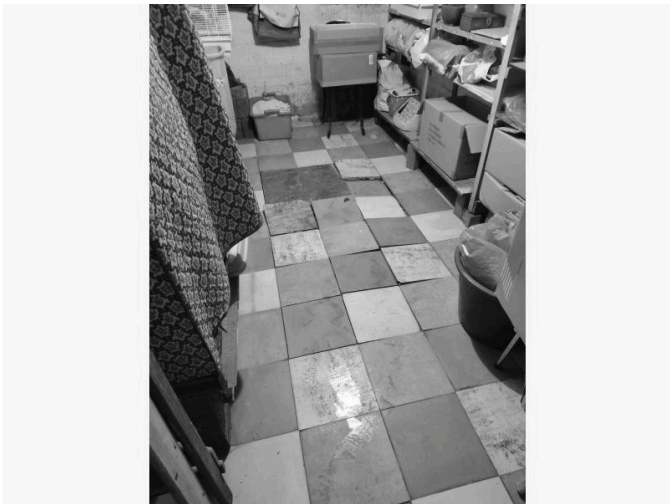
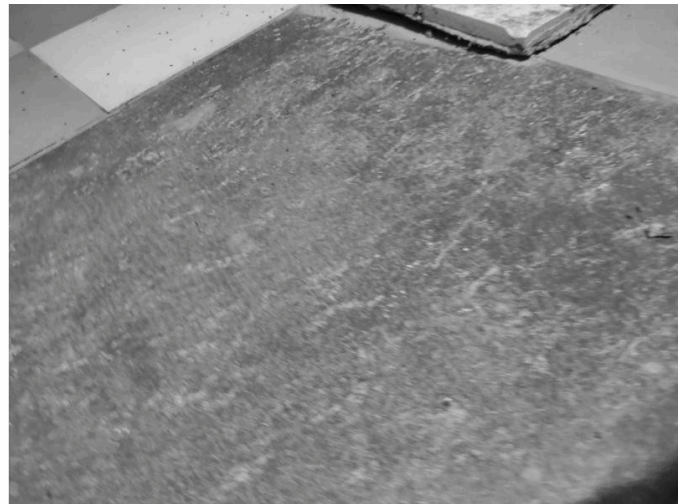
| Opmerking | Visueel verdacht beschouwd.<br><br>De vermelde oppervlaktes, diktes, gewichten en volumes betreffen een beredeneerde schatting. Er worden geen rechten verleend aan deze oppervlaktes/diktes/volumes. |

- Eenvoudige handelingen: mag via doe-het-zelf of door werknemer(s) met opleidingsattest eenvoudige handelingen  
EH via doe-het zelf : De dorpels of tabletten kunnen voorzichtig losgebeiteld worden, zonder de toepassing zelf te breken , extra bevochtigen om stof te voorkomen Standaard dragen van de nodige wegwerp beschermingsmiddelen FFP 3 masker , handschoenen en tyvec CAT III type 5-6 , afwasbaar schoeisel Verpakken in dubbel plastic folie , sluit luchtdicht af en afvoeren naar het containerpark als hechtgebonden asbestafval. Voor hechtgebonden toepassingen: Bij verwijdering door doe-het-zelf moet men dit afval dubbel en luchtdicht verpakt aandienen bij het gemeentelijk recyclagepark. Men raadpleegt best op voorhand de voorwaarden van het recyclagepark. Zie ook link Zie <https://ovam.vlaanderen.be/wie-mag-wat-verwijderen> <https://ovam.vlaanderen.be/voorzorgsmaatregelen-bij-asbestverwijdering> <https://ovam.vlaanderen.be/asbestafval-afvoeren> Zie ook wetgevend kader (website van de OVAM en CODEX boek VI titel 3). [http://werk.belgie.be/sites/default/files/content/documents/Welzijn op het](http://werk.belgie.be/sites/default/files/content/documents/Welzijn%20op%20het%20werk.pdf)

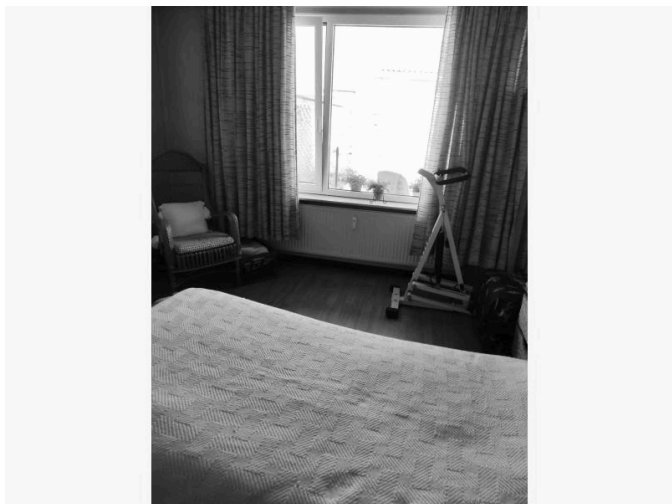
| Opmerking | Visueel verdacht<br><br>De vermelde oppervlaktes, diktes, gewichten en volumes betreffen een beredeneerde schatting. Er worden geen rechten verleend aan deze oppervlaktes/diktes/volumes. |

- Eenvoudige handelingen: mag via doe-het-zelf of door werknemer(s) met opleidingsattest eenvoudige handelingen  
EH via doe-het zelf : De dorpels of tabletten kunnen voorzichtig losgebeiteld worden, zonder de toepassing zelf te breken , extra bevochtigen om stof te voorkomen Standaard dragen van de nodige wegwerp beschermingsmiddelen FFP 3 masker , handschoenen en tyvec CAT III type 5-6 , afwasbaar schoeisel Verpakken in dubbel plastic folie , sluit luchtdicht af en afvoeren naar het containerpark als hechtgebonden asbestafval. Voor hechtgebonden toepassingen: Bij verwijdering door doe-het-zelf moet men dit afval dubbel en luchtdicht verpakt aandienen bij het gemeentelijk recyclagepark. Men raadpleegt best op voorhand de voorwaarden van het recyclagepark. Zie ook link Zie <https://ovam.vlaanderen.be/wie-mag-wat-verwijderen> <https://ovam.vlaanderen.be/voorzorgsmaatregelen-bij-asbestverwijdering> <https://ovam.vlaanderen.be/asbestafval-afvoeren> Zie ook wetgevend kader (website van de OVAM en CODEX boek VI titel 3). [http://werk.belgie.be/sites/default/files/content/documents/Welzijn op het](http://werk.belgie.be/sites/default/files/content/documents/Welzijn%20op%20het%20werk.pdf)

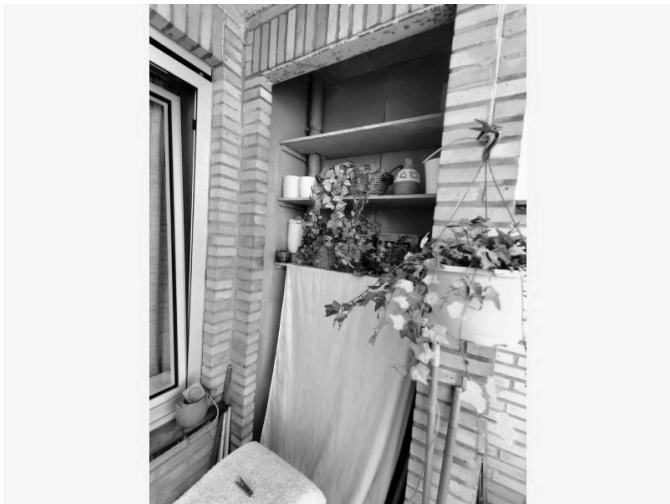
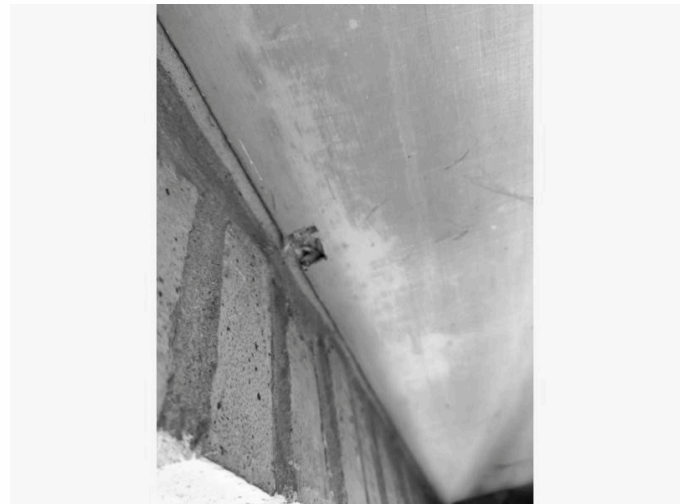
| Opmerking | plaat aanwezig aan de wanden alsook als leggers gebruikt.<br><br>De vermelde oppervlaktes, diktes en volumes betreffen een beredeneerde schatting. Er worden geen rechten verleend aan deze oppervlaktes/diktes/volumes |

- Eenvoudige handelingen: mag via doe-het-zelf of door werknemer(s) met opleidingsattest eenvoudige handelingen  
EH via doe-het zelf Standaard dragen van de nodige wegwerp beschermingsmiddelen FFP 3 masker , handschoenen en tyvec CAT III type 5-6 , afwasbaar schoeisel Indien mogelijk de ondervloer afdekken , golfplaten voorzichtig verwijderen, extra fixeren, niet breken , niet gooien, onmiddellijk dubbel verpakken , luchtdicht afsluiten of voorzichtig in container met asbest bag plaatsen. Voldoende benevelen/bevochtigen tijdens de duur van de werken. Indien golfplaten in slechte staat zijn en kans bestaat op breken : Eenvoudige handeling opgeleid personeel , alle werknemer(s) moeten wel beschikken over een opleidingsattest eenvoudige handelingen 8u Voor hechtgebonden toepassingen: Bij verwijdering door doe-het-zelf moet men dit afval dubbel en luchtdicht verpakt aandienen bij het gemeentelijk recyclagepark. Men raadpleegt best op voorhand de voorwaarden van het recyclagepark. Zie ook link Zie <https://ovam.vlaanderen.be/wie-mag-wat->

Zorg er dan voor dat: -u zich vooraf goed informeert op [www.asbestinfo.be](http://www.asbestinfo.be) -u zich beschermt met een FFP3 mondmasker, wegwerphandschoenen, wegwerpoveral Cat III type 5-6, afspoelbaar schoeisel -er geen minderjarigen of derden aanwezig zijn -u beschikt over PE-folie en zakken om loskomende deeltjes en het afval op te vangen en te verpakken -u beschikt over een vernevelaar (water) of fixeermiddel om het asbestmateriaal te bevochtigen tijdens de volledige duur van de werken -u weet hoe u asbestmateriaal veilig kan demonteren zonder stof of breuken -u beschikt over natte doeken om eventuele resten en stof weg te nemen

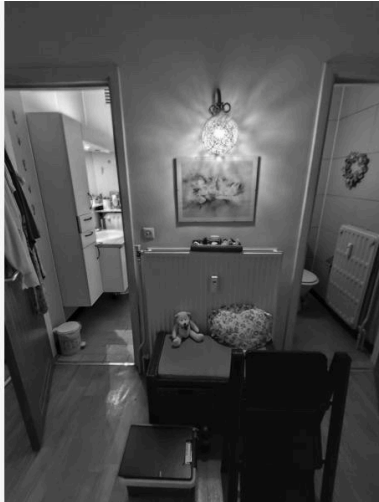
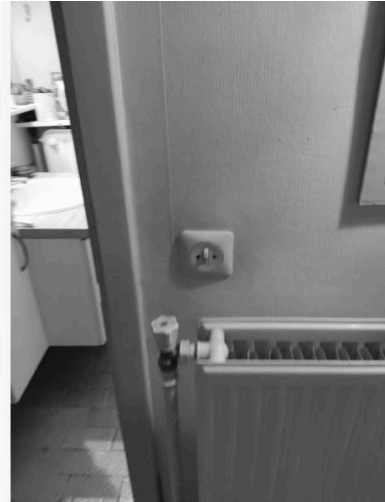
# Fiche 11: Bakeliet toep.(schakelaars-stopcontact.-verdeel dozen-radiator knoppen)

| Identificatiemethode | <p>De asbestdeskundige beoordeelt het materiaal als asbestverdacht en dus asbesthoudend, en dit zonder monstername.</p> <p>Motivatie: De monstername brengt andere schade aan dan schade die inherent is aan de monstername.</p> |
| Opmerking | <p>Het is moeilijk te bepalen of de bakeliettoepassingen in de woning ook effectief asbesthoudend zijn (het kan ook gaan om de asbestvrije variant).</p> <p>Er werd geen monster genomen oww beschadiging aan een elektrisch gerelateerde toepassing, extra controle bij verwijdering van het verdacht materiaal.</p> |

- Eenvoudige handelingen: mag via doe-het-zelf of door werknemer(s) met opleidingsattest eenvoudige handelingen  
Schakelaars, stopcontacten en andere gelijkaardige toepassingen kunnen eenvoudig losgeschroefd worden --> EH doe-het-zelf. Afgesloten of verzegelde kast --> EH opgeleid techniek personeel 8u basisopleiding asbest. Voor elektrische infrastructuur en uitrusting dient u vooraleer men deze toepassing gaat bevochtigen de elektriciteit af te sluiten (zoniet elektrocutie-/brandgevaar). standaard dragen van de nodige wegwerp beschermingsmiddelen FFP 3 masker , handschoenen en tyvec CAT III type 5-6 , afspoelbaar schoeisel Losschroeven en dubbel verpakken in plastic , sluit luchtdicht af en breng dit als hechtgebonden afval naar een plaatselijk containerpark. Voor hechtgebonden toepassingen: Bij verwijdering door doe-het-zelf moet men dit afval dubbel en luchtdicht verpakt aandienen bij het gemeentelijk recyclagepark. Men raadpleegt best op voorhand de voorwaarden van het recyclagepark.

-u beschikt over een vernevelaar (water) of fixeermiddel om het asbestmateriaal te bevochtigen tijdens de volledige duur van de werken
