# Asbestinventarisatetest

Oude Leuvensestraat 47/3, 3300 Tienen

**Niet-asbestveilig**

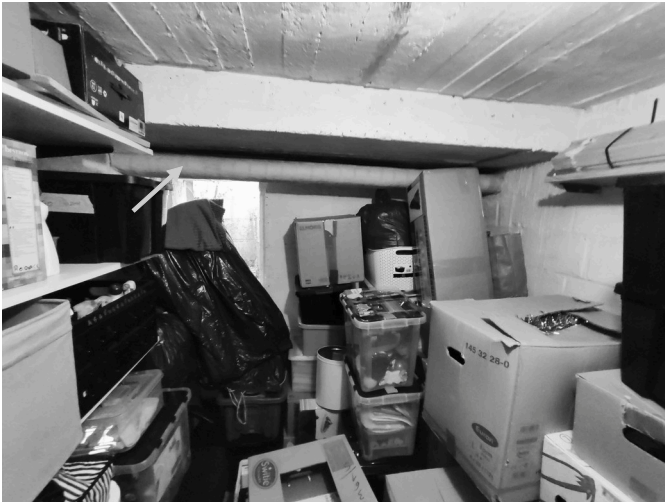
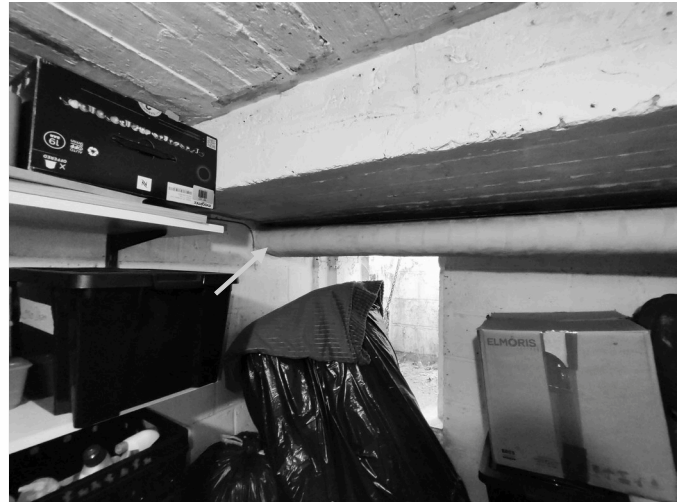
# Fiche 1: Leidingisolatie in stockageruimte maar behoort tot GD

Het asbestmateriaal valt onder de mijlpaal van 2034.

Verwijderen

- Scherm in afwachting van verwijdering het asbestmateriaal af van luchtstromingen en verstoring: bijvoorbeeld door het te verpakken, te fixeren, af te dekken, signalisatie - afbakening aan te brengen, ...
- Verwijder dit asbestmateriaal zo snel mogelijk. Volg de toestand goed op.

- Hermetische zone (erkend asbestverwijderaar)  
Toepassing mag niet door doe-het-zelf of opgeleid aannemer 8 basis asbest verwijderd worden! HZ Erkend asbestverwijderaar : Gipsisolatie wordt losgesneden van dragermateriaal (leiding), asbesthoudend gips zal gemakkelijk verbrossen en is losgebonden. Om geen asbestvezels te verspreiden naar de omgeving, dient dit in hermetische zone verwijderd te worden. Verzamel best zoveel mogelijk bewijsdocumenten na verwijdering voor een actualisatie van uw attest (facturen, stortingsbewijs en foto's). Asbest insluiten mag niet tenzij dit in afwachting van verwijdering nodig is om het risico te verlagen of om het veilig te beheren (tijdelijk afdekken) Zie ook link Zie <https://ovam.vlaanderen.be/wie-mag-wat-verwijderen>  
<https://ovam.vlaanderen.be/voorzorgsmaatregelen-bij-asbestverwijdering>  
<https://ovam.vlaanderen.be/asbestafval-afvoeren> Zie ook wetgevend kader (website van de OVAM en CODEX boek VI titel 3). [http://werk.belgie.be/sites/default/files/content/documents/Welzijn op het](http://werk.belgie.be/sites/default/files/content/documents/Welzijn%20op%20het%20werk%20en%20omgeving%20in%20het%20asbestmateriaal.pdf)

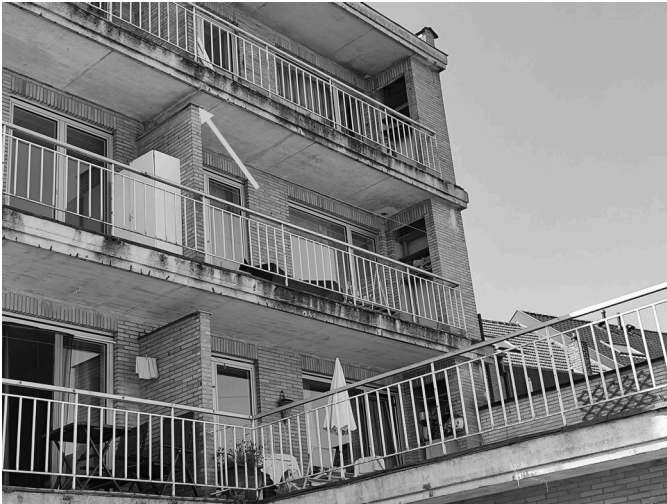
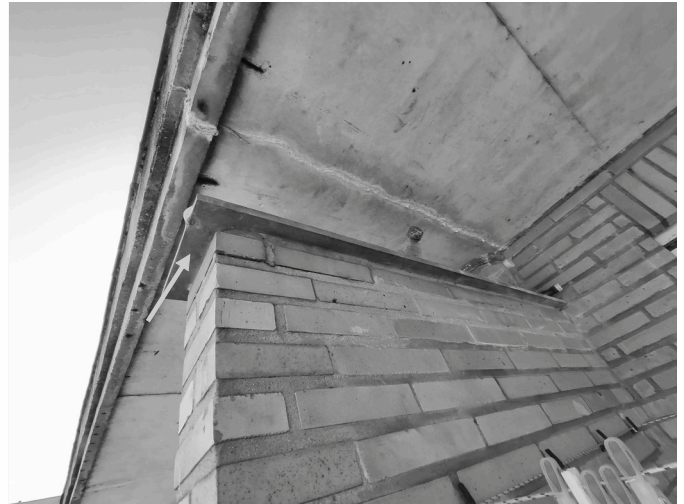
| Opmerking | <p>Visueel verdacht beschouwd.</p> <p>Aantal stuks 1</p> <p>De vermelde oppervlaktes, diktes, gewichten en volumes betreffen een beredeneerde schatting. Er worden geen rechten verleend aan deze oppervlaktes/diktes/volumes.</p> |

- Eenvoudige handelingen: mag via doe-het-zelf of door werknemer(s) met opleidingsattest eenvoudige handelingen  
EH via doe-het zelf : De tablet kan voorzichtig losgebeiteld worden, zonder de toepassing zelf te breken , extra bevochtigen om stof te voorkomen Standaard dragen van de nodige wegwerp beschermingsmiddelen FFP 3 masker , handschoenen en tyvec CAT III type 5-6 , afwasbaar schoeisel Verpakken in dubbel plastic folie , sluit luchtdicht af en afvoeren naar het containerpark als hechtgebonden asbestafval. Voor hechtgebonden toepassingen: Bij verwijdering door doe-het-zelf moet men dit afval dubbel en luchtdicht verpakt aandienen bij het gemeentelijk recyclagepark. Men raadpleegt best op voorhand de voorwaarden van het recyclagepark. Zie ook link Zie <https://ovam.vlaanderen.be/wie-mag-wat-verwijderen>  
<https://ovam.vlaanderen.be/voorzorgsmaatregelen-bij-asbestverwijdering>  
<https://ovam.vlaanderen.be/asbestafval-afvoeren> Zie ook wetgevend kader (website van de OVAM en CODEX boek VI titel 3). <http://werk.belgie.be/sites/default/files/content/documents/Welzijn%20op%20het>

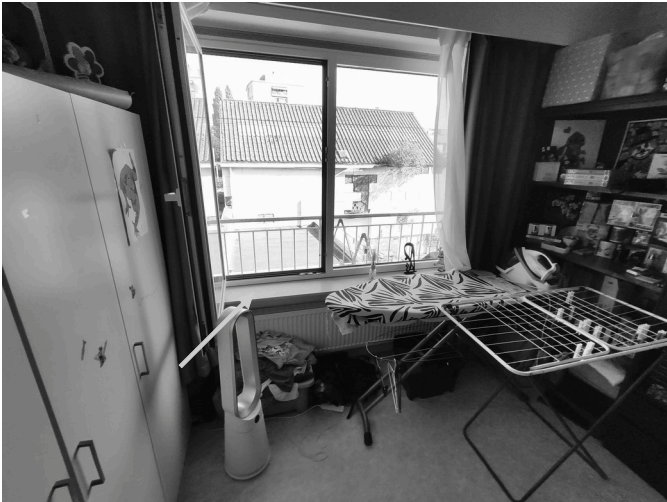
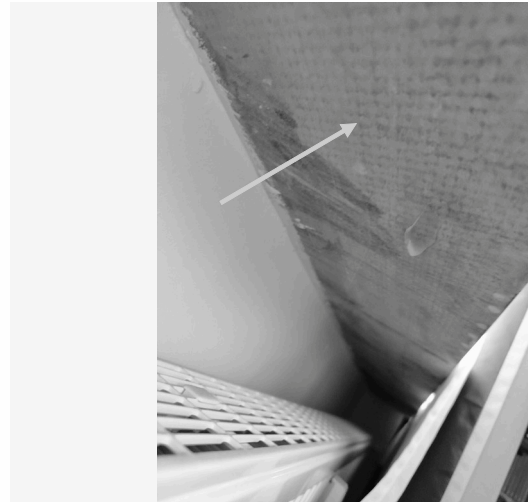
## Fiche 7: Venstertablet binnen in grote slaapkamer type: Massal

| Opmerking | Visueel verdacht beschouwd.<br><br>Aantal stuks 1<br><br>De vermelde oppervlaktes, diktes, gewichten en volumes betreffen een beredeneerde schatting. Er worden geen rechten verleend aan deze oppervlaktes/diktes/volumes. |

- Eenvoudige handelingen: mag via doe-het-zelf of door werknemer(s) met opleidingsattest eenvoudige handelingen  
EH via doe-het-zelf : De tablet kan voorzichtig losgebeiteld worden, zonder de toepassing zelf te breken , extra bevochtigen om stof te voorkomen Standaard dragen van de nodige wegwerp beschermingsmiddelen FFP 3 masker , handschoenen en tyvec CAT III type 5-6 , afwasbaar schoeisel Verpakken in dubbel plastic folie , sluit luchtdicht af en afvoeren naar het containerpark als hechtgebonden asbestafval. Voor hechtgebonden toepassingen: Bij verwijdering door doe-het-zelf moet men dit afval dubbel en luchtdicht verpakt aandienen bij het gemeentelijk recyclagepark. Men raadpleegt best op voorhand de voorwaarden van het recyclagepark. Zie ook link Zie <https://ovam.vlaanderen.be/wie-mag-wat-verwijderen>  
<https://ovam.vlaanderen.be/voorzorgsmaatregelen-bij-asbestverwijdering>  
<https://ovam.vlaanderen.be/asbestafval-afvoeren> Zie ook wetgevend kader (website van de OVAM en CODEX

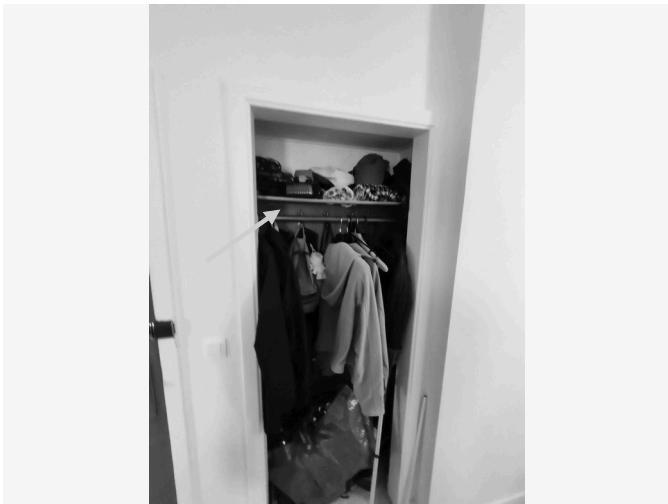
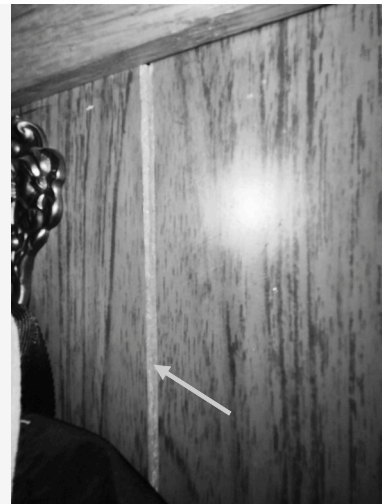
| Opmerking | Visueel en auditief werden asbestverdachte lambriseringsplaten aangetroffen. De platen zien er uit als houtplanchetten, maar klinken als vezelcement. Er zijn geen bestaande beschadigingen aan de platen. |

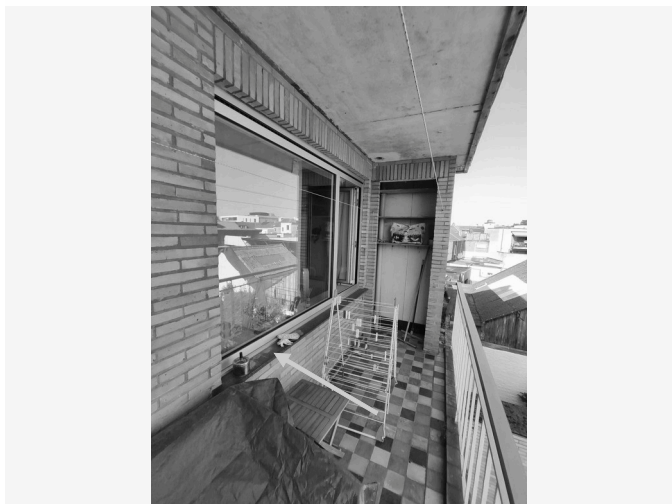
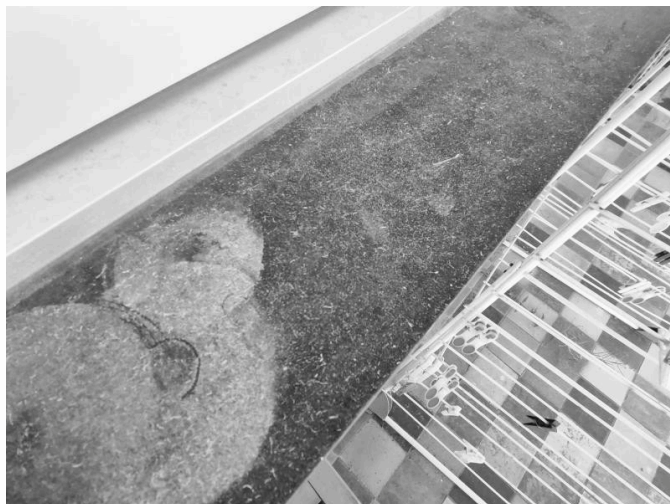
| Opmerking | Visueel verdacht beschouwd.<br><br>Aantal stuks 2<br><br>De vermelde oppervlaktes, diktes, gewichten en volumes betreffen een beredeneerde schatting. Er worden geen rechten verleend aan deze oppervlaktes/diktes/volumes. |

- Eenvoudige handelingen: mag via doe-het-zelf of door werknemer(s) met opleidingsattest eenvoudige handelingen  
EH via doe-het zelf : De tabletten kunnen voorzichtig losgebeiteld worden, zonder de toepassing zelf te breken , extra bevochtigen om stof te voorkomen Standaard dragen van de nodige wegwerp beschermingsmiddelen FFP 3 masker , handschoenen en tyvec CAT III type 5-6 , afwasbaar schoeisel  
Verpakken in dubbel plastic folie , sluit luchtdicht af en afvoeren naar het containerpark als hechtgebonden asbestafval. Voor hechtgebonden toepassingen: Bij verwijdering door doe-het-zelf moet men dit afval dubbel en luchtdicht verpakt aandielen bij het gemeentelijk recyclagepark. Men raadpleegt best op voorhand de voorwaarden van het recyclagepark. Zie ook link Zie <https://ovam.vlaanderen.be/wie-mag-wat-verwijderen>  
<https://ovam.vlaanderen.be/voorzorgsmaatregelen-bij-asbestverwijdering>

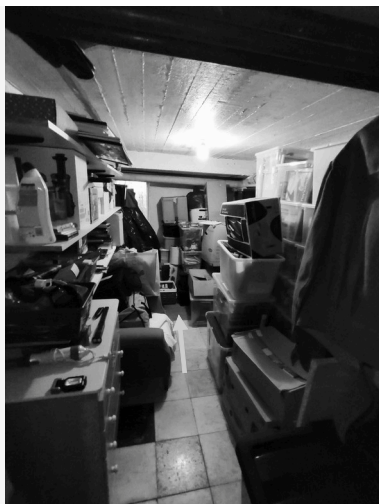
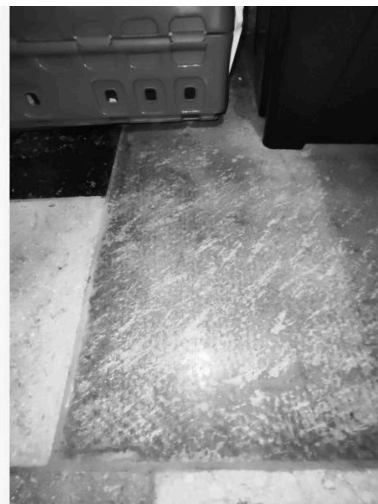
| Opmerking | <p>Visueel verdacht beschouwd.</p> <p>Aantal stuks 1 zichtbaar, mogelijk meerdere aanwezig, zie beperkingsfiche: materiaal in opslag: stockageruimte.</p> <p>De vermelde oppervlaktes, diktes, gewichten en volumes betreffen een beredeneerde schatting. Er worden geen rechten verleend aan deze oppervlaktes/diktes/volumes.</p> |

- Eenvoudige handelingen: mag via doe-het-zelf of door werknemer(s) met opleidingsattest eenvoudige handelingen  
EH via doe-het zelf : De tegel kan voorzichtig losgebeiteld worden, zonder de toepassing zelf te breken , extra bevochtigen om stof te voorkomen Standaard dragen van de nodige wegwerp beschermingsmiddelen FFP 3 masker , handschoenen en tyvec CAT III type 5-6 , afwasbaar schoeisel Verpakken in dubbel plastic folie , sluit luchtdicht af en afvoeren naar het containerpark als hechtgebonden asbestafval. Voor hechtgebonden toepassingen: Bij verwijdering door doe-het-zelf moet men dit afval dubbel en luchtdicht verpakt aandienen bij het gemeentelijk recyclagepark. Men raadpleegt best op voorhand de voorwaarden van het recyclagepark. Zie ook link Zie <https://ovam.vlaanderen.be/wie-mag-wat-verwijderen>  
<https://ovam.vlaanderen.be/voorzorgsmaatregelen-bij-asbestverwijdering>  
<https://ovam.vlaanderen.be/asbestafval-afvoeren> Zie ook wetgevend kader (website van de OVAM en CODEX boek VI titel 3). [http://werk.belgie.be/sites/default/files/content/documents/Welzijn op het](http://werk.belgie.be/sites/default/files/content/documents/Welzijn%20op%20het%20werk.pdf)

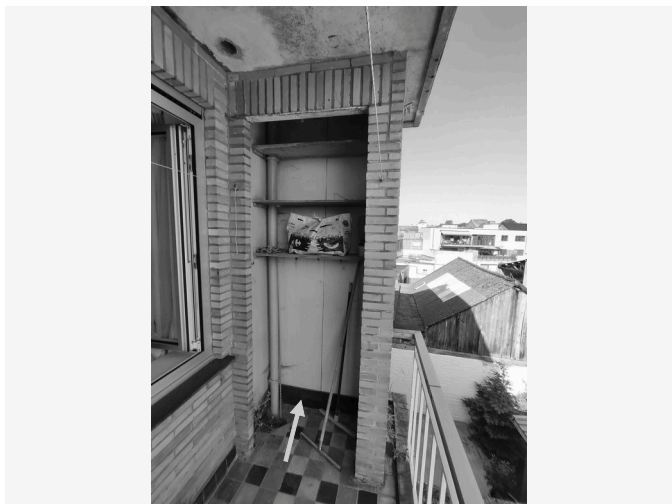
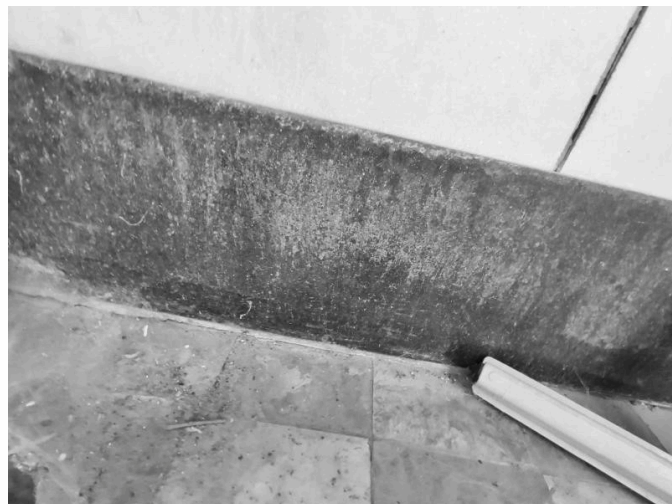
| Opmerking | <p>Visueel verdacht beschouwd.</p> <p>Aantal stuks 3</p> <p>De vermelde oppervlaktes, diktes, gewichten en volumes betreffen een beredeneerde schatting. Er worden geen rechten verleend aan deze oppervlaktes/diktes/volumes.</p> |

- Eenvoudige handelingen: mag via doe-het-zelf of door werknemer(s) met opleidingsattest eenvoudige handelingen  
EH via doe-het zelf : De tabletten kunnen voorzichtig losgebeiteld worden, zonder de toepassing zelf te breken , extra bevochtigen om stof te voorkomen Standaard dragen van de nodige wegwerp beschermingsmiddelen FFP 3 masker , handschoenen en tyvec CAT III type 5-6 , afwasbaar schoeisel Verpakken in dubbel plastic folie , sluit luchtdicht af en afvoeren naar het containerpark als hechtgebonden asbestafval. Voor hechtgebonden toepassingen: Bij verwijdering door doe-het-zelf moet men dit afval dubbel en luchtdicht verpakt aandienen bij het gemeentelijk recyclagepark. Men raadpleegt best op voorhand de voorwaarden van het recyclagepark. Zie ook link Zie <https://ovam.vlaanderen.be/wie-mag-wat-verwijderen> <https://ovam.vlaanderen.be/voorzorgsmaatregelen-bij-asbestverwijdering> <https://ovam.vlaanderen.be/asbestafval-afvoeren> Zie ook wetgevend kader (website van de OVAM en CODEX boek VI titel 3). [http://werk.belgie.be/sites/default/files/content/documents/Welzijn op het](http://werk.belgie.be/sites/default/files/content/documents/Welzijn%20op%20het%20werk.pdf)

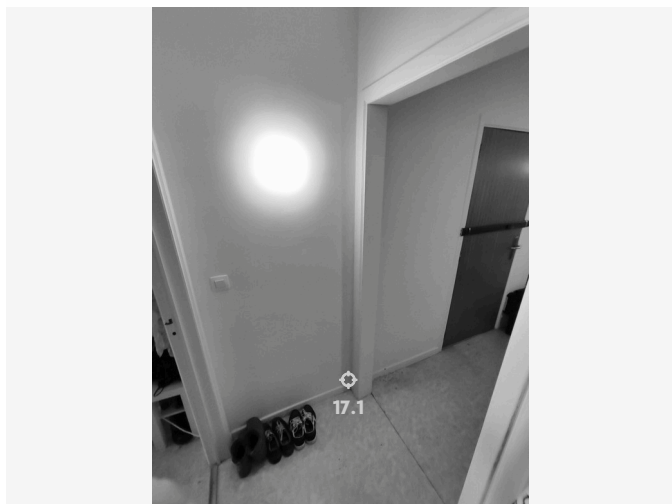
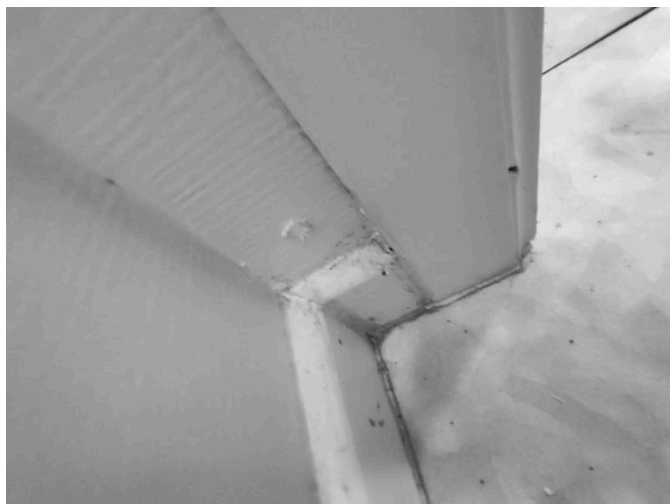
## Fiche 17: Pleisterwerk muur

| Opmerking | <p>Volgens het inspectieprotocol is een monstername van het pleisterwerk verplicht om dit te identificeren als niet-asbesthoudend.</p> <p>Locatie staalnames: individuele ruimte: slaapkamer / natte ruimte: badkamer / stookplaats: niet mogelijk, geen cv aanwezig in het appartement of stockageruimte / traphal: niet mogelijk, niet aanwezig, dus in de hal genomen</p> <p>De vermelde oppervlaktes en volumes betreffen een beredeneerde schatting. Er worden geen rechten verleend aan deze oppervlaktes/volumes. De dikte is een schatting die voorkomt uit de monsterplaatsen en is daarom niet altijd representatief.</p> |

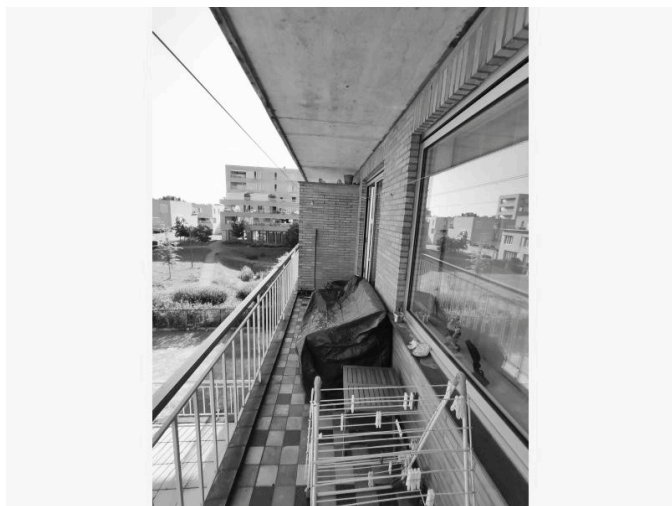
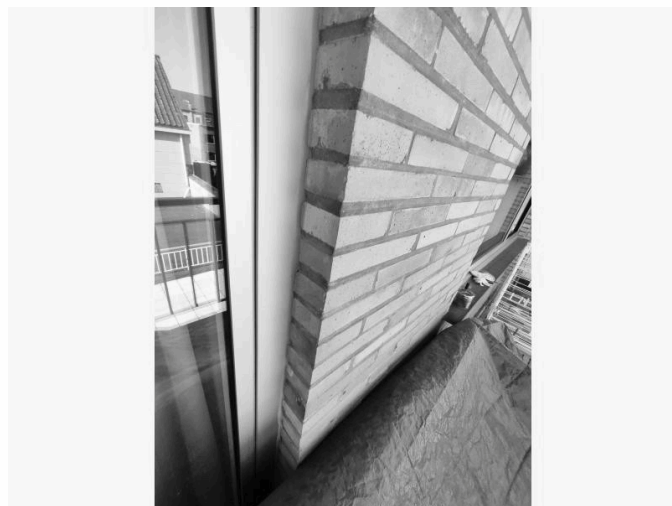
### Fiche 19: Mastiek op- en rond schrijnwerk: niet verdacht (visueel vastgesteld)

| Beschrijving | Notitie | Terug te vinden op plannen |
|---|---|---|
| Fiche 19: Mastiek op- en rond schrijnwerk: niet verdacht (visueel vastgesteld) | De mastiek op- en rond schrijnwerk werd gecontroleerd en is niet asbestverdacht (zacht en flexibel). | Plan 1.3: Appartement |
