# Asbestinventarisatetest

Oude Leuvensestraat 47/Handel GLV, 3300 Tienen

**Niet-asbestveilig**

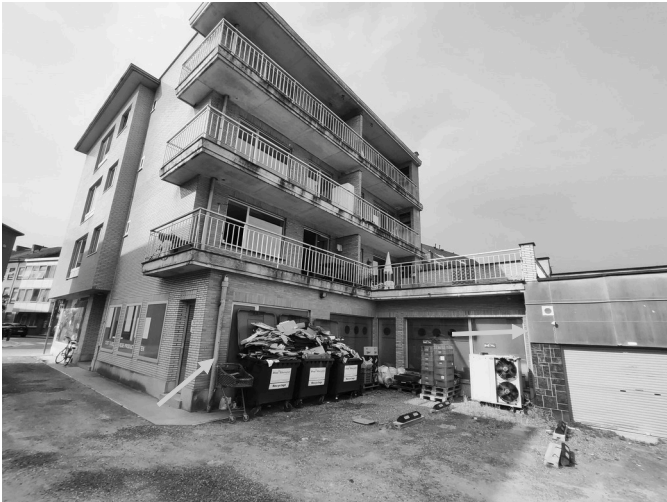
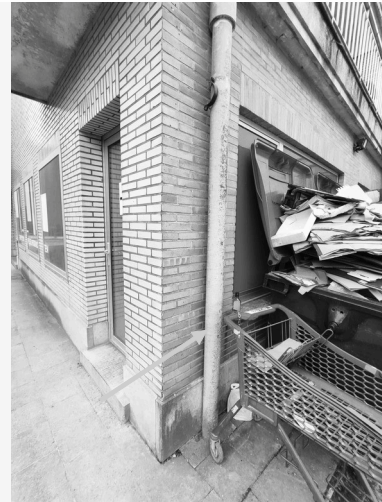
# Fiche 1: AC afvoerbuizen (behoren tot de gemeenschappelijke delen)

| Eindbeoordeling materiaalrisico | Verhoogd materiaalrisico en/of verhoogde kans op vezelvrijgave |

| Asbestsoort (vezeltype) | Crocidoliet aanwezig |
| Toestand van het materiaal | Matig beschadigd, matig verweerd |

- Verwijder dit asbestmateriaal zo snel mogelijk. Volg de toestand goed op.
- Voer bijkomende staalname(s) uit.

De buizen kunnen voorzichtig rondom losgebeiteld/logemaakt worden (zonder deze te breken), extra bevochtigen om stof te voorkomen. Standaard dragen van de nodige wegwerp beschermingsmiddelen FFP 3 masker, handschoenen en tyvec CAT III type 5-6, afwasbaar schoeisel.

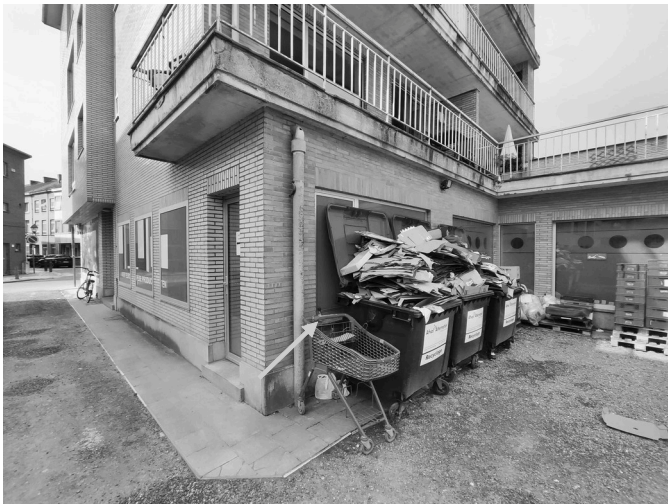
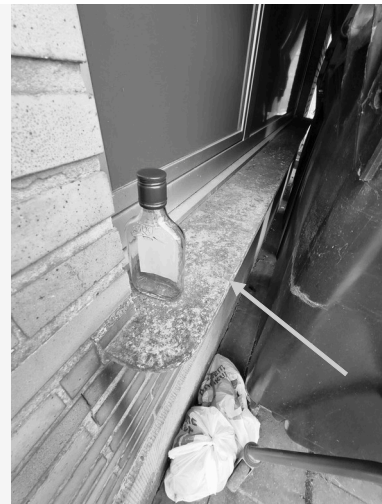
| Eindbeoordeling materiaalrisico | Verhoogd materiaalrisico en/of verhoogde kans op vezelvrijgave |

| Asbestsoort (vezeltype) | Crocidoliet aanwezig |
| Toestand van het materiaal | Matig beschadigd, matig verweerd |

| Beschrijving | Vensterdorpel buiten (asbestcement) |

- Zorg voor een veilig beheer. Vermijd het beschadigen van het asbestmateriaal. Controleer de toestand jaarlijks op wijzigingen.
- Voer bijkomende staalname(s) uit.

- Eenvoudige handelingen: mag via doe-het-zelf of door werknemer(s) met opleidingsattest eenvoudige handelingen  
EH via doe-het zelf : De tablet kan voorzichtig losgebeiteld worden, zonder de toepassing zelf te breken , extra bevochtigen om stof te voorkomen Standaard dragen van de nodige wegwerp beschermingsmiddelen FFP 3 masker , handschoenen en tyvec CAT III type 5-6 , afwasbaar schoeisel Verpakken in dubbel plastic folie , sluit luchtdicht af en afvoeren naar het containerpark als hechtgebonden asbestafval. Voor hechtgebonden toepassingen: Bij verwijdering door doe-het-zelf moet men dit afval dubbel en luchtdicht verpakt aandienen bij het gemeentelijk recyclagepark. Men raadpleegt best op voorhand de voorwaarden van het recyclagepark. Zie ook link Zie <https://ovam.vlaanderen.be/wie-mag-wat-verwijderen>  
<https://ovam.vlaanderen.be/voorzorgsmaatregelen-bij-asbestverwijdering>  
<https://ovam.vlaanderen.be/asbestafval-afvoeren> Zie ook wetgevend kader (website van de OVAM en CODEX boek VI titel 3). <http://werk.belgie.be/sites/default/files/content/documents/Welzijn%20op%20het>

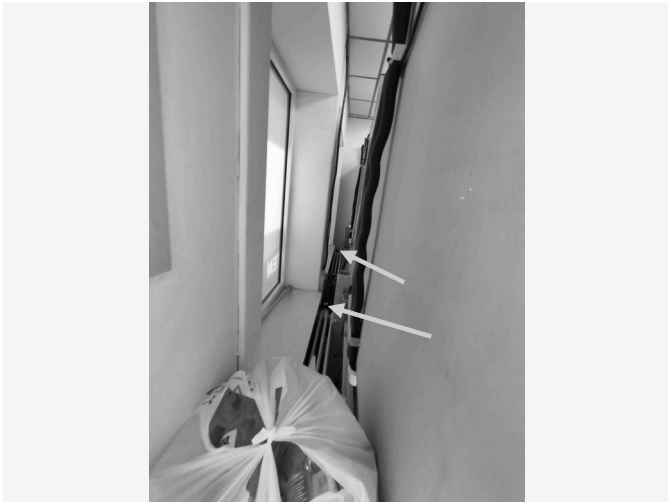
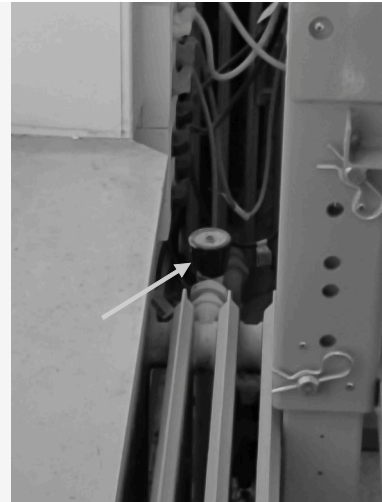
## Fiche 3: Bakeliet toep.(schakelaars-stopcontact.-verdeel dozen-radiator knoppen)

| Eindbeoordeling materiaalarisico | Laag materiaalarisico en/of verlaagde kans op vezelvrijgave |

| Asbestsoort (vezeltype) | Crocidoliet aanwezig |
| Toestand van het materiaal | Onbeschadigd, niet verweerd |

| Opmerking | <p>Het is moeilijk te bepalen of de bakeliettoepassingen ook effectief asbesthoudend zijn (het kan ook gaan om de asbestvrije variant).</p> <p>Aantal: 4 st (zichtbaar)</p> <p>Er werd geen monster genomen owv beschadiging aan een elektrisch gerelateerde toepassing, extra controle bij verwijdering van het verdacht materiaal.</p> |

- Zorg voor een veilig beheer. Vermijd het beschadigen van het asbestmateriaal. Controleer de toestand jaarlijks op wijzigingen.
- Voer bijkomende staalname(s) uit.

- Eenvoudige handelingen: mag via doe-het-zelf of door werknemer(s) met opleidingsattest eenvoudige handelingen  
Schakelaars, stopcontacten en andere gelijkaardige toepassingen kunnen eenvoudig losgeschroefd worden --> EH doe-het-zelf. Afgesloten of verzegelde kast --> EH opgeleid techniek personeel 8u basisopleiding asbest. Voor elektrische infrastructuur en uitrusting dient u vooraleer men deze toepassing gaat bevochtigen de elektriciteit af te sluiten (zoniet elektrocutie-/brandgevaar). standaard dragen van de nodige wegwerp beschermingsmiddelen FFP 3 masker , handschoenen en tyvec CAT III type 5-6 , afspoelbaar schoeisel Losschroeven en dubbel verpakken in plastic , sluit luchtdicht af en breng dit als hechtgebonden afval naar een plaatselijk containerpark. Voor hechtgebonden toepassingen: Bij verwijdering door doe-het-zelf moet men dit afval dubbel en luchtdicht verpakt aandienen bij het gemeentelijk recyclagepark. Men raadpleegt best op voorhand de voorwaarden van het recyclagepark.

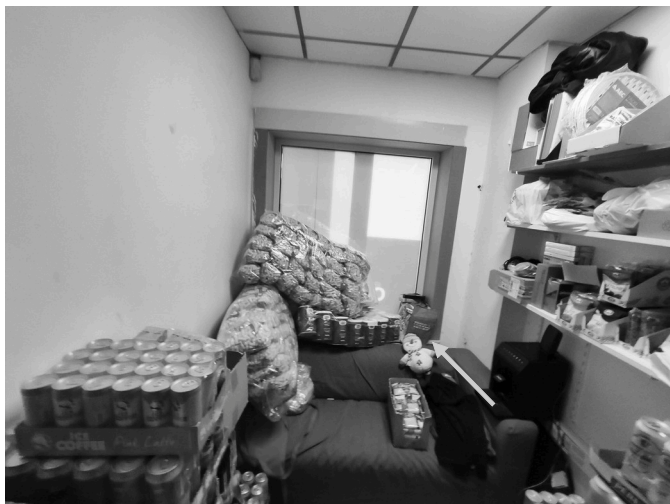
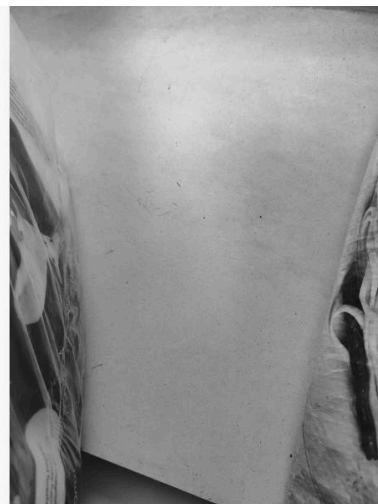
| Eindbeoordeling materiaalrisico | Zeer laag materiaalrisico en/of zeer lage kans op vezelvrijgave |

| Asbestsoort (vezeltype) | Alleen chrysotiel aanwezig |
| Toestand van het materiaal | Onbeschadigd, niet verweerd |

- Zorg voor een veilig beheer. Vermijd het beschadigen van het asbestmateriaal. Controleer de toestand jaarlijks op wijzigingen.
- Voer bijkomende staalname(s) uit.

- Eenvoudige handelingen: mag via doe-het-zelf of door werknemer(s) met opleidingsattest eenvoudige handelingen  
EH via doe-het zelf : De tabletten kunnen voorzichtig losgebeiteld worden, zonder de toepassing zelf te breken , extra bevochtigen om stof te voorkomen Standaard dragen van de nodige wegwerp beschermingsmiddelen FFP 3 masker , handschoenen en tyvec CAT III type 5-6 , afwasbaar schoeisel Verpakken in dubbel plastic folie , sluit luchtdicht af en afvoeren naar het containerpark als hechtgebonden asbestafval. Voor hechtgebonden toepassingen: Bij verwijdering door doe-het-zelf moet men dit afval dubbel en luchtdicht verpakt aandienen bij het gemeentelijk recyclagepark. Men raadpleegt best op voorhand de voorwaarden van het recyclagepark. Zie ook link Zie <https://ovam.vlaanderen.be/wie-mag-wat-verwijderen> <https://ovam.vlaanderen.be/voorzorgsmaatregelen-bij-asbestverwijdering> <https://ovam.vlaanderen.be/asbestafval-afvoeren> Zie ook wetgevend kader (website van de OVAM en CODEX boek VI titel 3). [http://werk.belgie.be/sites/default/files/content/documents/Welzijn op het](http://werk.belgie.be/sites/default/files/content/documents/Welzijn%20op%20het%20werk.pdf)

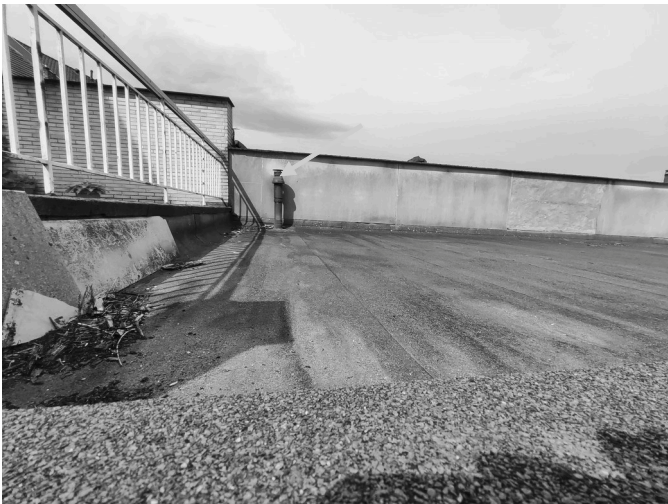
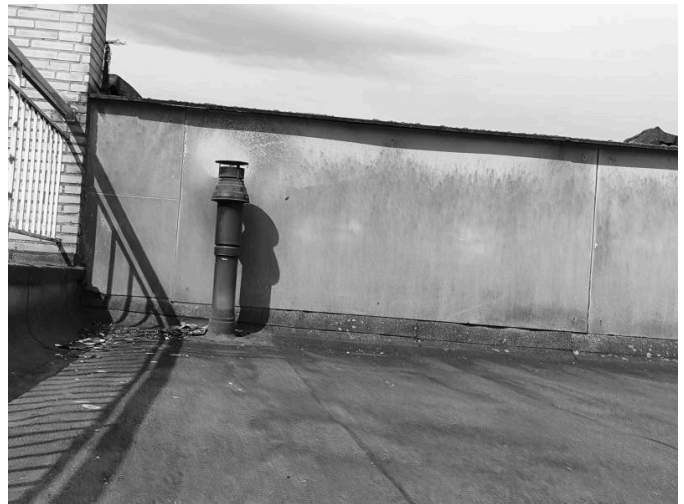
## Fiche 11: Rookgaskanaal (niet verdacht)

| Beschrijving | Notitie | Terug te vinden op plannen |
|---|---|---|
| Fiche 11: Rookgaskanaal (niet verdacht) | Boven op het plat dak boven de chauffageruimte is het rookgaskanaal zichtbaar, kunststof: niet-asbestverdacht. | Plan 1.3: Gelijkvloers |

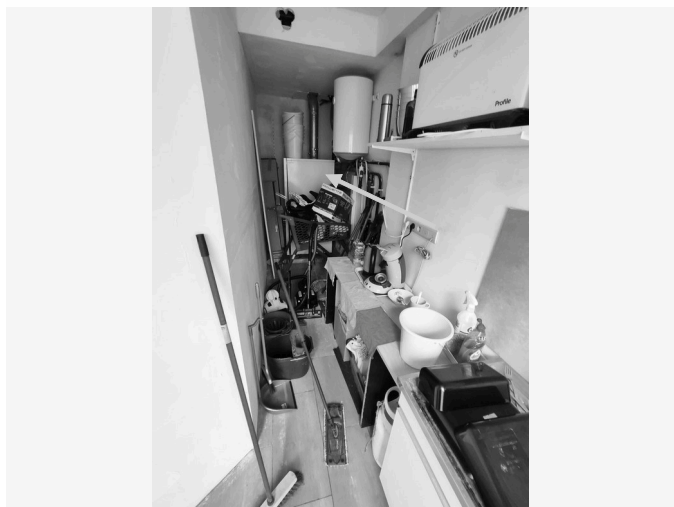
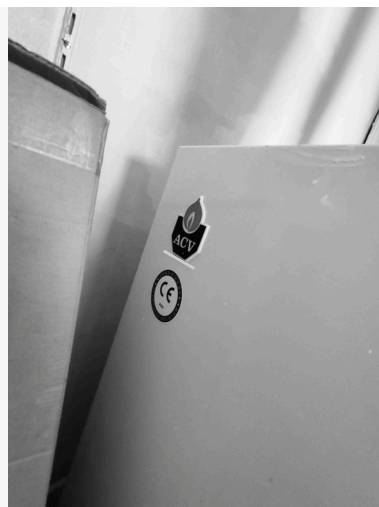
### Fiche 12: Chauffageketel in de berging achteraan: geen info op het toestel

| Beschrijving | Notitie | Terug te vinden op plannen |
|---|---|---|
| Fiche 12: Chauffageketel in de berging achteraan: geen info op het toestel | <p>Er is geen informatie te vinden op de chauffageketel van het merk: ACV in de berging achteraan. Geen type of bouwjaar.</p> <p>Mogelijks zijn er nog asbestverdachte materialen aanwezig in de chauffageketel. Laat deze controleren door een erkende firma.</p> | Plan 1.3: Gelijkvloers |
