Asbestinventarisatetest

Bergeveldstraat 20, 3381 Glabbeek

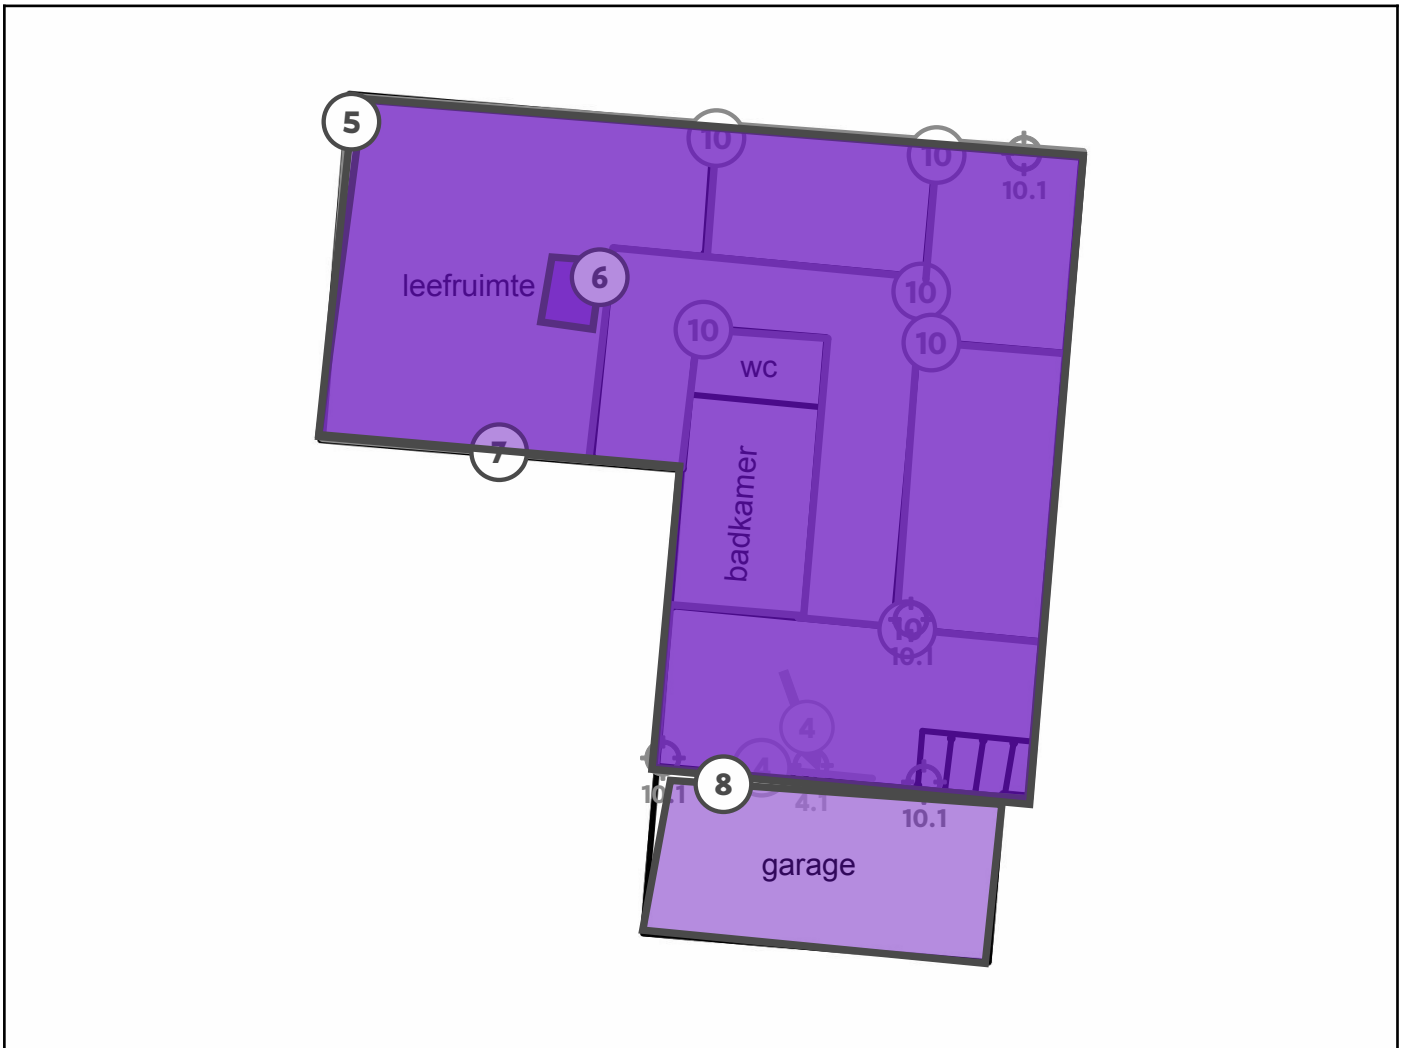
Plan 1.2: Gelijkvloers

Beschrijving	Type	Actie
4. Vensterbank	Asbestmateriaal	Zorgvuldig beheren
4.1 Code: 2	Puntmonster	-
5. Vloerbekleding	Advies	-
6. Kachel	Advies	-
7. Gyproc plafonds	Advies	-
8. Heraklith	Advies	-
10. Pleisterwerk muren	Geen asbest	-

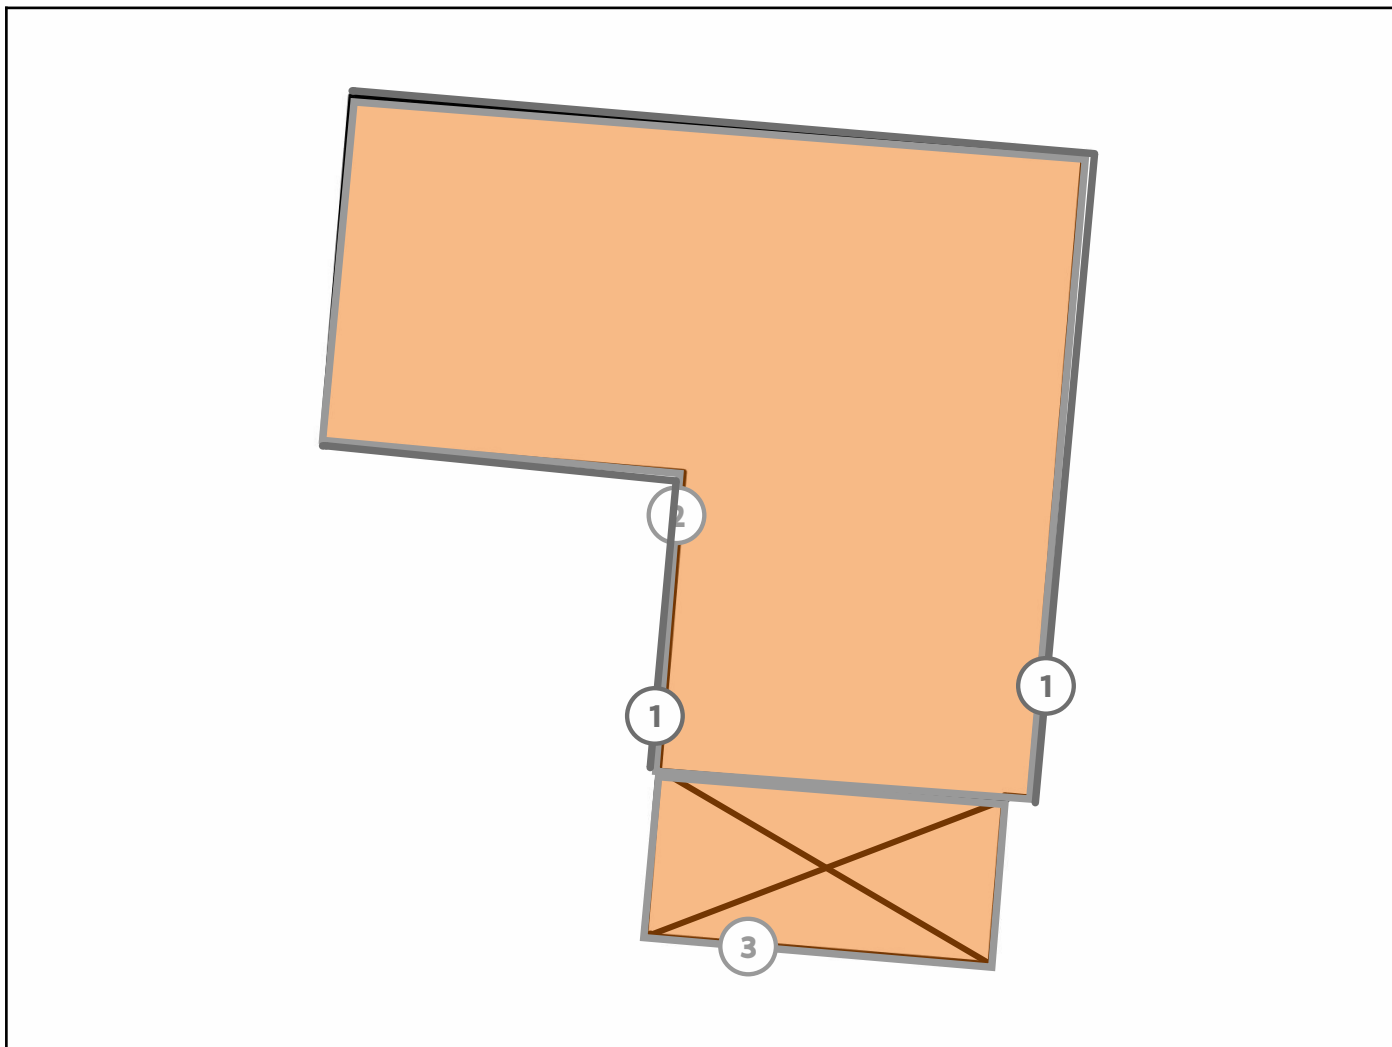
Plan 1.3: Zolder

Beschrijving	Type	Actie
1. Slip in dakgoot	Asbestmateriaal	Dringend verwijderen
2. Leien	Asbestmateriaal	Verwijderen
3. Golfplaten	Asbestmateriaal	Verwijderen

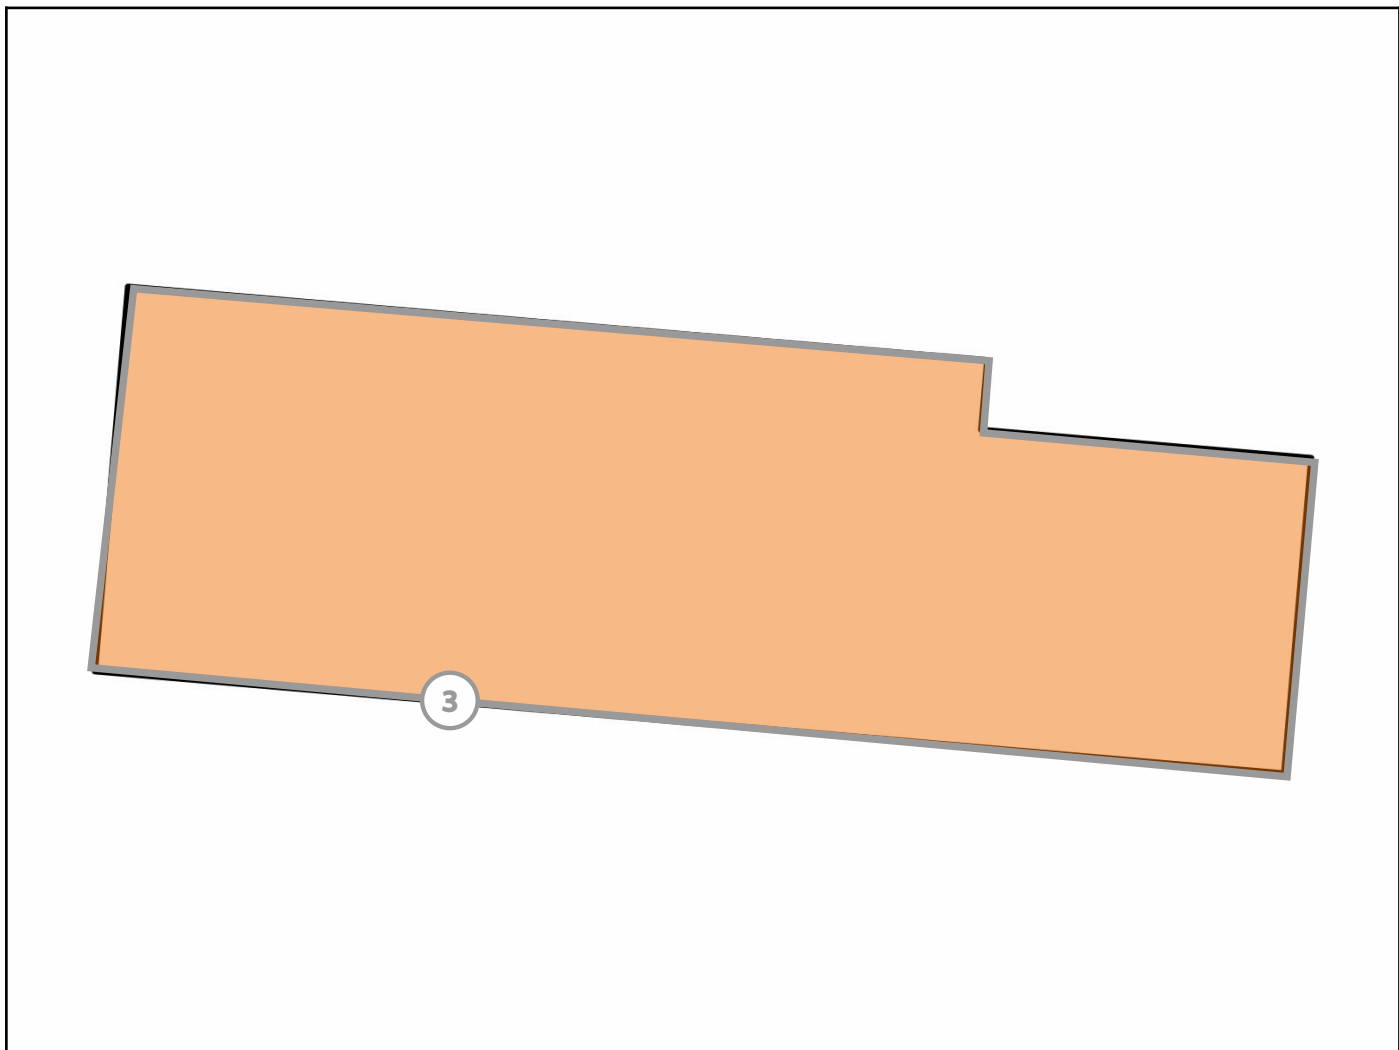
Plan 2.1: Tuinhuis

Beschrijving	Type	Actie
3. Golfplaten	Asbestmateriaal	Verwijderen

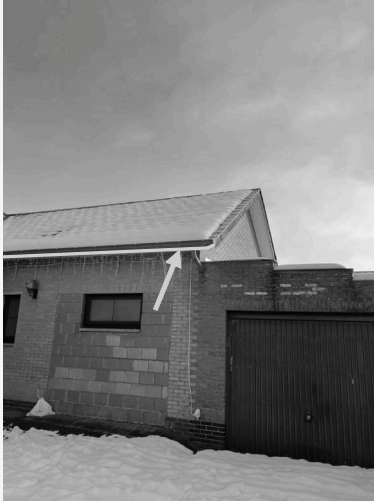
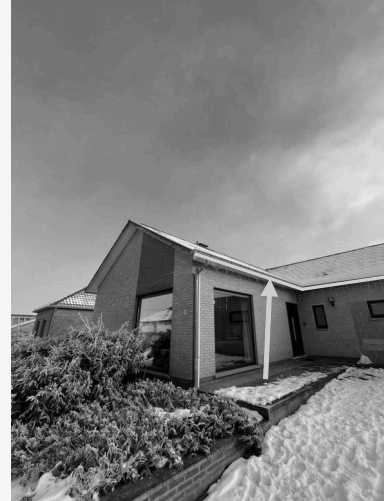
Dringend verwijderen

Beschrijving	Slip in dakgoot
Type afvalstof	Betreft resten (contaminatie) van verwerking of beschadiging
Type resten (contaminatie)	<ul style="list-style-type: none">• Stukken, fragmenten (vermengd in materiaal)
Besmette materialen	<ul style="list-style-type: none">• Organisch materiaal (mos, mest, vegetatie, ...)
Bron van de resten	Slip in de dakgoot
Omgeving	Buiten
Primaire drager	Dakgoot
Gebondenheid resten	Niet hecht
Hoeveelheid (gewicht - aantal)	<ul style="list-style-type: none">• 5,00 kg - 1 stuk
Totaal gewicht	5,00 kg
Eenvoudig bereikbaar	Ja
Identificatiemethode	Vaststelling zonder monstername
Opmerking	Ruwe inschatting

- Verwijder het asbestafval.

- Eenvoudige handelingen: mag via doe-het-zelf of door werknemer(s) met opleidingsattest eenvoudige handelingen
Makkelijk verwijderbaar

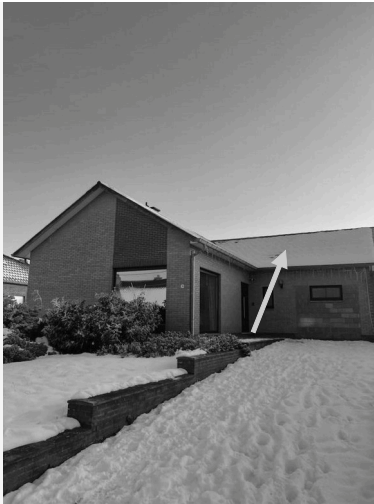
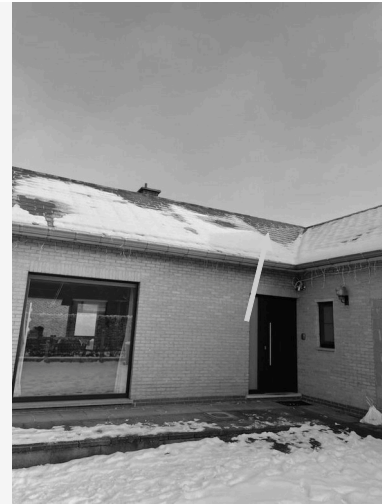
Het asbestmateriaal valt onder de mijlpaal van 2034.

Verwijderen

Eindbeoordeling materiaalrisico	Verhoogd materiaalrisico en/of verhoogde kans op vezelvrijgave
---------------------------------	--

Gebondenheid	Categorie 1: hechtgebonden in oorsprong
Asbestsoort (vezeltype)	Crocidoliet aanwezig
Asbestconcentratie	Laag (< 50%)
Afschermingsgraad van het gehele materiaal	Geheel of deels vrij aan de buitenlucht
Toestand van het materiaal	Matig beschadigd, matig verweerd

Beschrijving	Leien
Omgeving	Grenst aan binnen- en buitenlucht
Primaire drager	Schuin dak
Asbestmateriaal	Dak- en gevelbekleding - Lei, shingle
Bindmiddel van asbestmateriaal	Cement
Gebondenheid op basis van bindmiddel	Hecht
Hoeveelheid (oppervlakte - aantal)	<ul style="list-style-type: none">150,00 m² - 1 stuk
Totale oppervlakte	150,00 m ²
Eenvoudig bereikbaar	Ja
Bevestigingswijze	<ul style="list-style-type: none">Genageld, geniet
Identificatiemethode	Vaststelling zonder monsternamen

- Zorg voor een veilig beheer. Vermijd het beschadigen van het asbestmateriaal. Controleer de toestand jaarlijks op wijzigingen.

- Eenvoudige handelingen: enkel door erkend asbestverwijderaar
Hechtgebonden

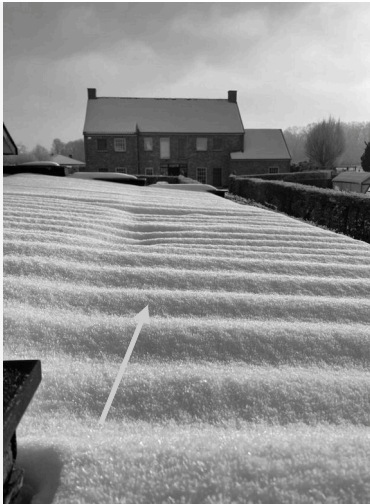
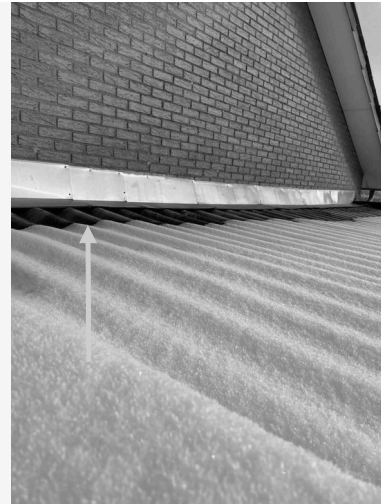
Het asbestmateriaal valt onder de mijlpaal van 2034.

Verwijderen

Eindbeoordeling materiaalrisico	Verhoogd materiaalrisico en/of verhoogde kans op vezelvrijgave
---------------------------------	--

Gebondenheid	Categorie 1: hechtgebonden in oorsprong
Asbestsoort (vezeltype)	Crocidoliet aanwezig
Asbestconcentratie	Laag (< 50%)
Afschermingsgraad van het gehele materiaal	Geheel of deels vrij aan de buitenlucht
Toestand van het materiaal	Matig beschadigd, matig verweerd

Beschrijving	Golfplaten
Omgeving	Grenst aan binnen- en buitenlucht
Primaire drager	Schuin dak
Asbestmateriaal	Dak- en gevelbekleding - Golfplaat
Bindmiddel van asbestmateriaal	Cement
Gebondenheid op basis van bindmiddel	Hecht
Hoeveelheid (oppervlakte - aantal)	• 40,00 m ² - 1 stuk
Totale oppervlakte	40,00 m ²
Eenvoudig bereikbaar	Ja
Bevestigingswijze	• Geschroefd
Identificatiemethode	Vaststelling zonder monsternamen

- Zorg voor een veilig beheer. Vermijd het beschadigen van het asbestmateriaal. Controleer de toestand jaarlijks op wijzigingen.

- Eenvoudige handelingen: enkel door erkend asbestverwijderaar
Hechtgebonden

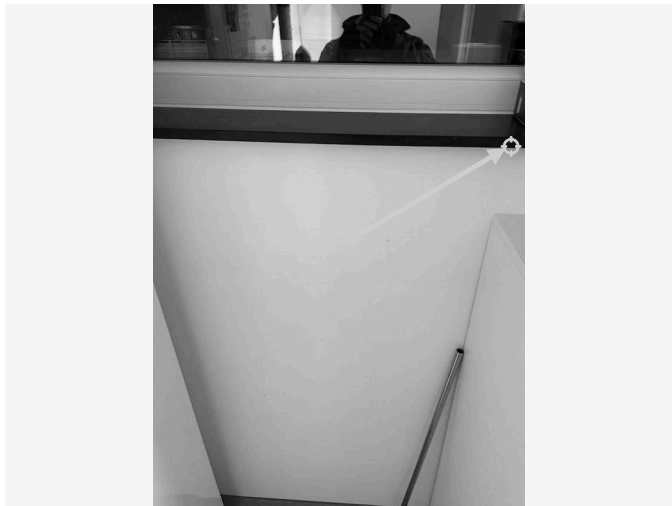
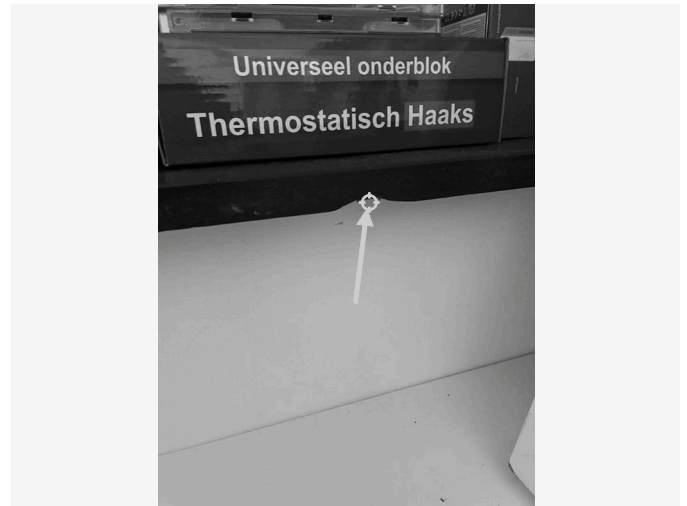
Het asbestmateriaal valt onder de mijlpaal van 2040.

Zorgvuldig beheren

Eindbeoordeling materiaalrisico	Laag materiaalrisico en/of verlaagde kans op vezelvrijgave
---------------------------------	--

Gebondenheid	Categorie 1: hechtgebonden in oorsprong
Asbestsoort (vezeltype)	Alleen chrysotiel
Asbestconcentratie	Laag (< 50%)
Afschermingsgraad van het gehele materiaal	Geheel of deels (ook) vrij aan de binnenlucht
Toestand van het materiaal	Licht beschadigd, licht verweerd. Intact materiaal type Pical – asbestboard of categorie III 'gebondenheid'

#	Type	Referentie	Resultaat
4.1	Puntmonster	2	Chrysotiel

Beschrijving	Vensterbank
Omgeving	Binnen
Primaire drager	Wandopening verticaal (raam, deur, ...)
Asbestmateriaal	Plaat, paneel, tablet - Type Massal
Bindmiddel van asbestmateriaal	Cement
Gebondenheid op basis van bindmiddel	Hecht
Hoeveelheid (oppervlakte - dikte - aantal)	• 1,00 m ² - 2,00 cm - 1 stuk

- Zorg voor een veilig beheer. Vermijd het beschadigen van het asbestmateriaal. Controleer de toestand jaarlijks op wijzigingen.

- Eenvoudige handelingen: mag via doe-het-zelf of door werknemer(s) met opleidingsattest eenvoudige handelingen
Hechtgebonden

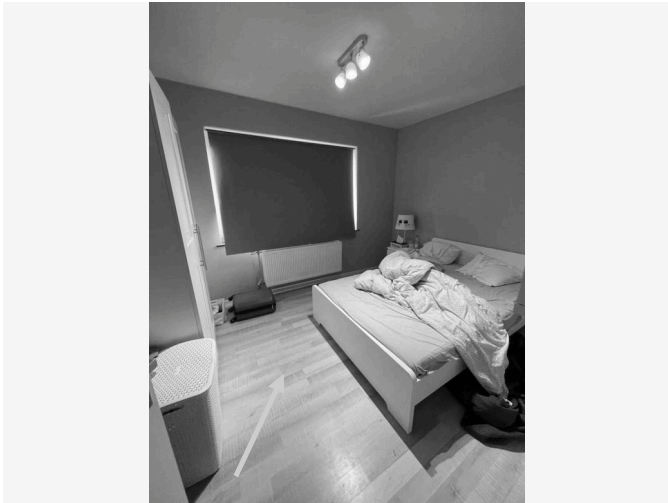
In de woningen zijn verschillende niet asbestverdachte vloerbekledingen gebruikt waaronder laminaat. Er kan niet uitgesloten worden dat er geen asbestmaterialen onder deze vloeren kunnen schuilen.

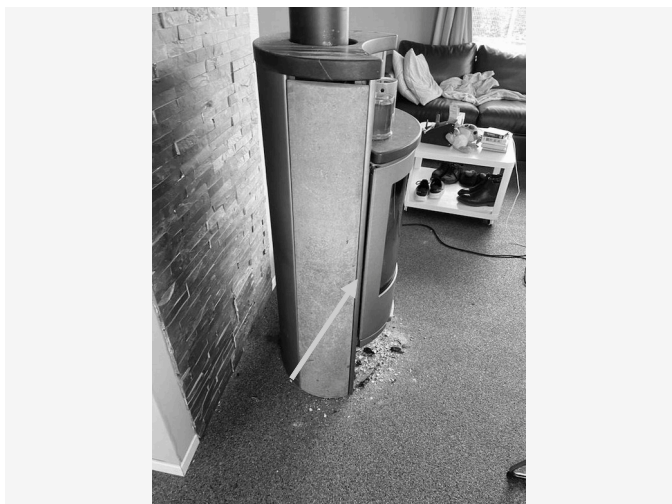
De kachel is recent en niet asbestverdacht.

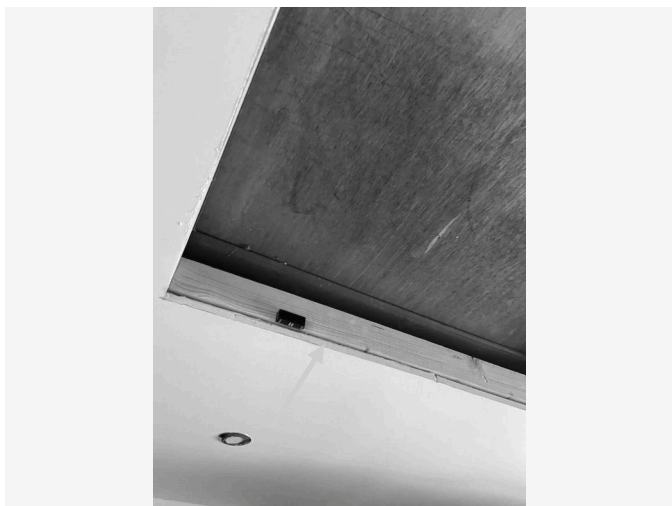
Alle plafonds in de woning zijn afgewerkt met gyproc.

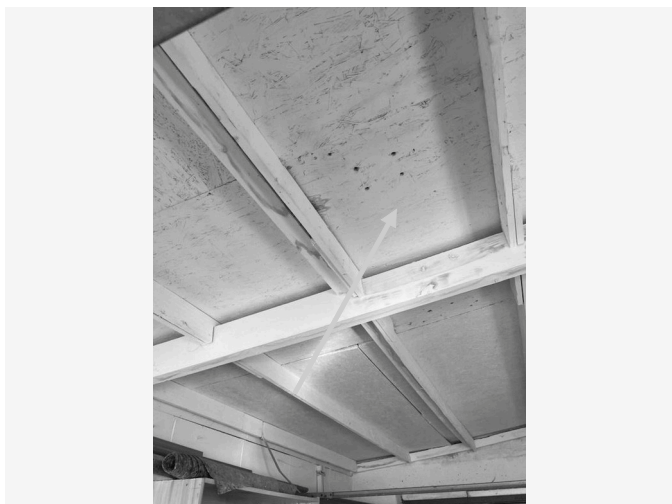
Het plafond in de garage is gemaakt van heraklith. Dit is een niet asbestverdachte houtvezelplaat.

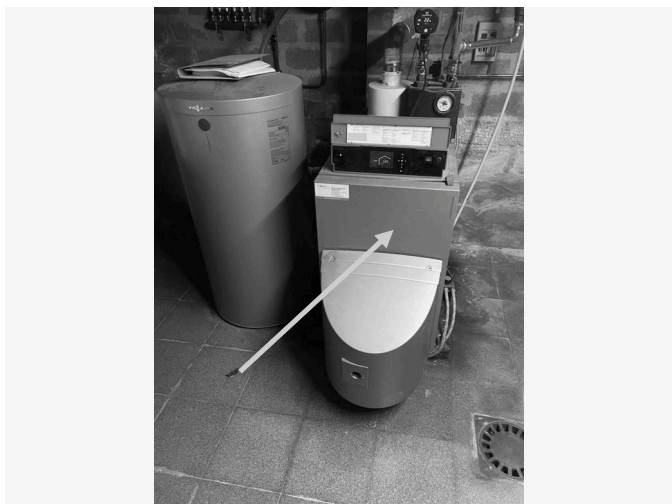
De CV ketel is recent en niet asbestverdacht.

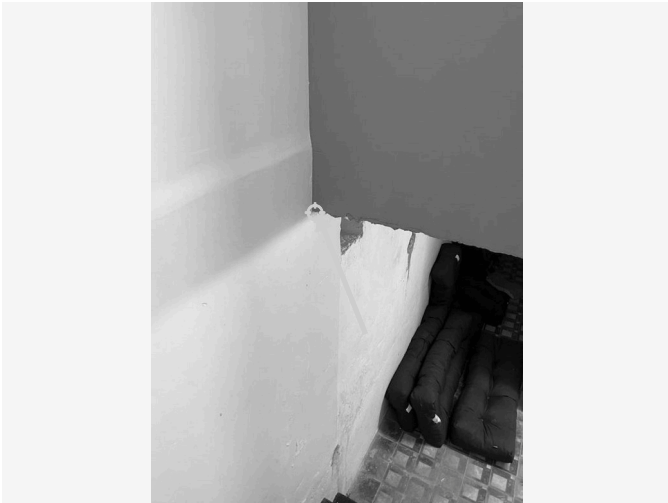
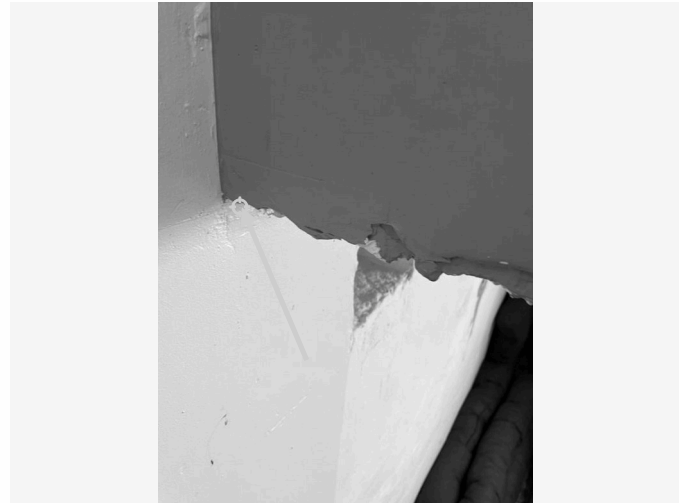
Geen asbest

#	Type	Referentie	Resultaat
10.1	Mengmonster	1	Geen asbest

Beschrijving	Pleisterwerk muren
Omgeving	Binnen
Primaire drager	Binnenwand
Bindmiddel van materiaal	Gips - kalk
