# Asbestinventarisatetest

Herestraat 64, 3300 Tienen

Eindconclusie:

**Niet-asbestveilig**

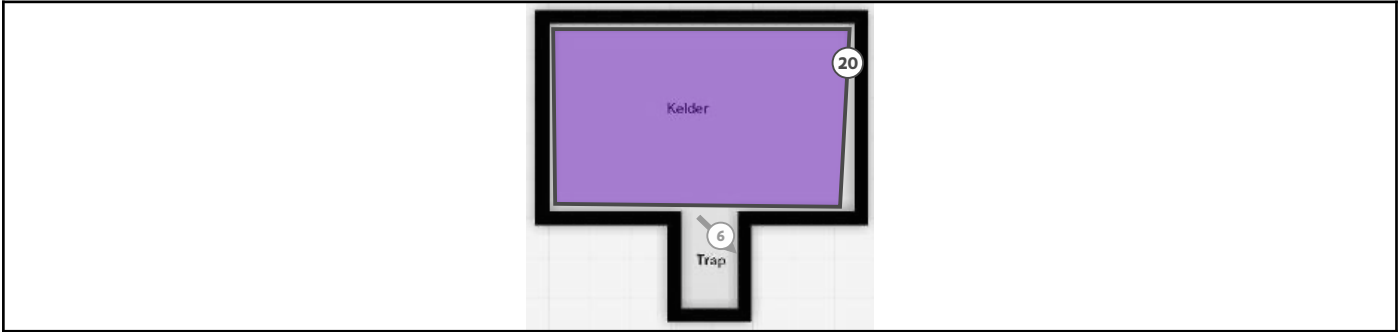
# Plan 1.1: Plan kelder

| Beschrijving | Type | Actie |
|---|---|---|
| 6. Bakeliet | Asbestmateriaal | <div>Verwijderen</div> |

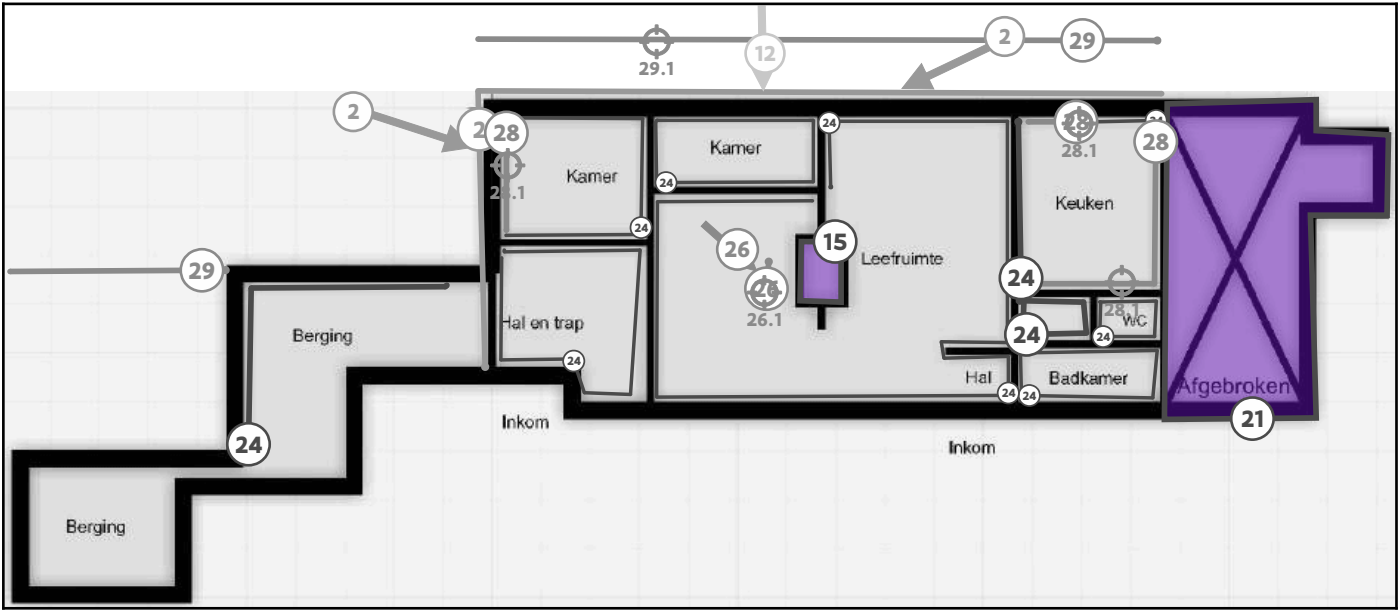
# Plan 1.2: Plan glvl

| Beschrijving | Type | Actie |
|---|---|---|
| 2. Asbestcementen gevelleien | Asbestmateriaal | Verwijderen |
| 12. ac buis | Asbestmateriaal | Zorgvuldig beheren |

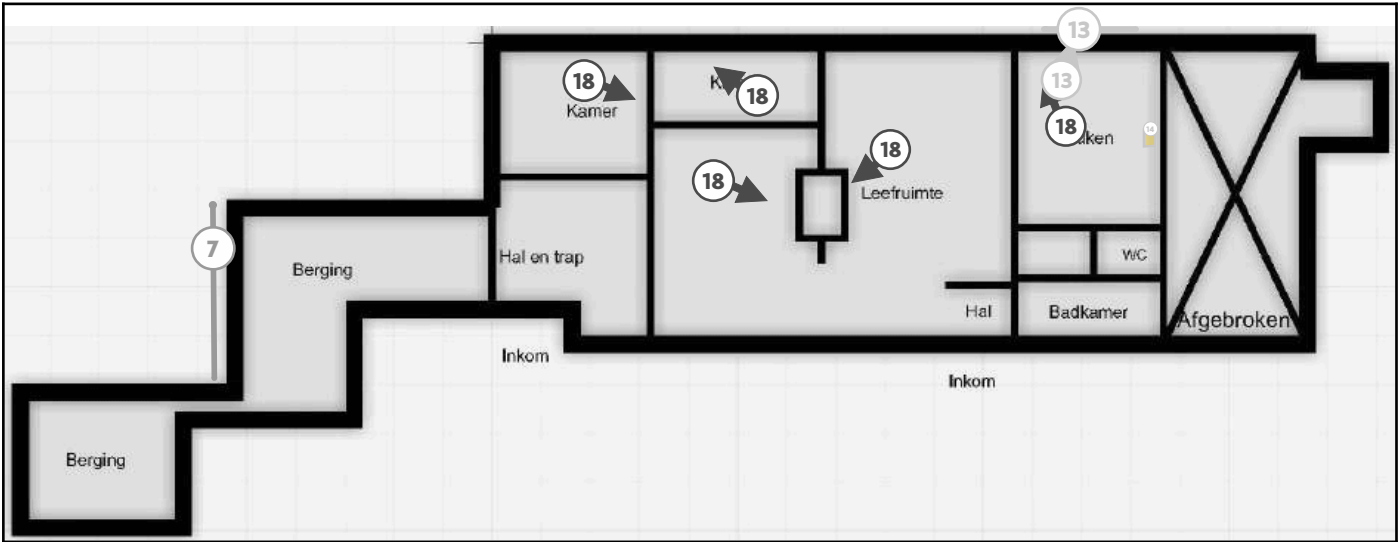
# Plan 1.4: Plan glvl

| Beschrijving | Type | Actie |
|---|---|---|
| 7. Bitumen | Asbestmateriaal | Verwijderen |
| 13. Vensterbank buiten | Asbestmateriaal | Zorgvuldig beheren |
| 14. Dreunplaat spoelbak | Asbestmateriaal | Zorgvuldig beheren |

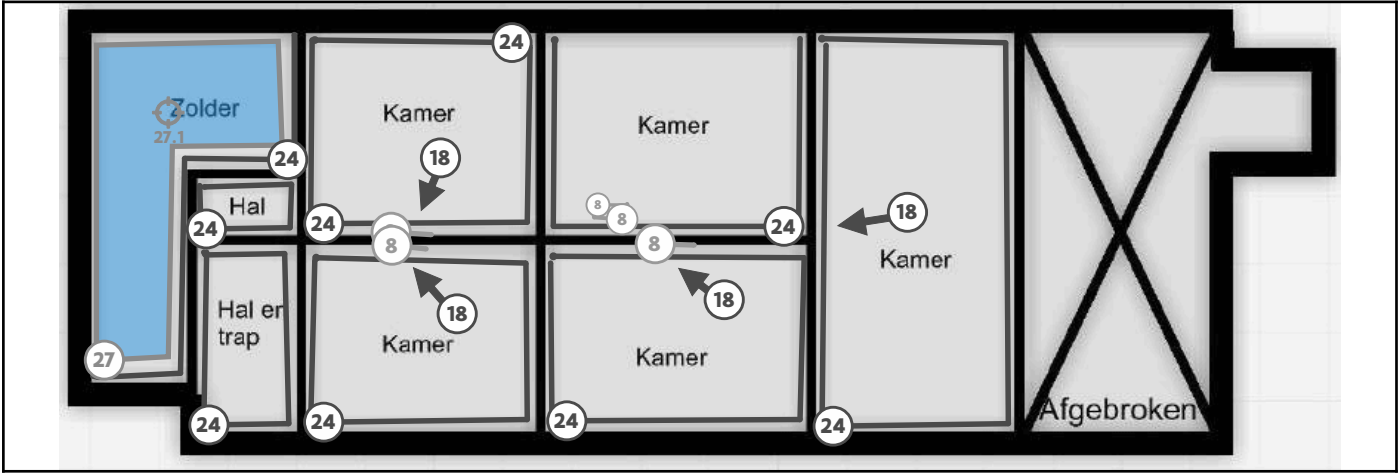
# Plan 1.6: Plan 1e verdiep

| Beschrijving | Type | Actie |
|---|---|---|
| 8. Asbesthoudende plaat binnen | Asbestmateriaal | <div>Verwijderen</div> |

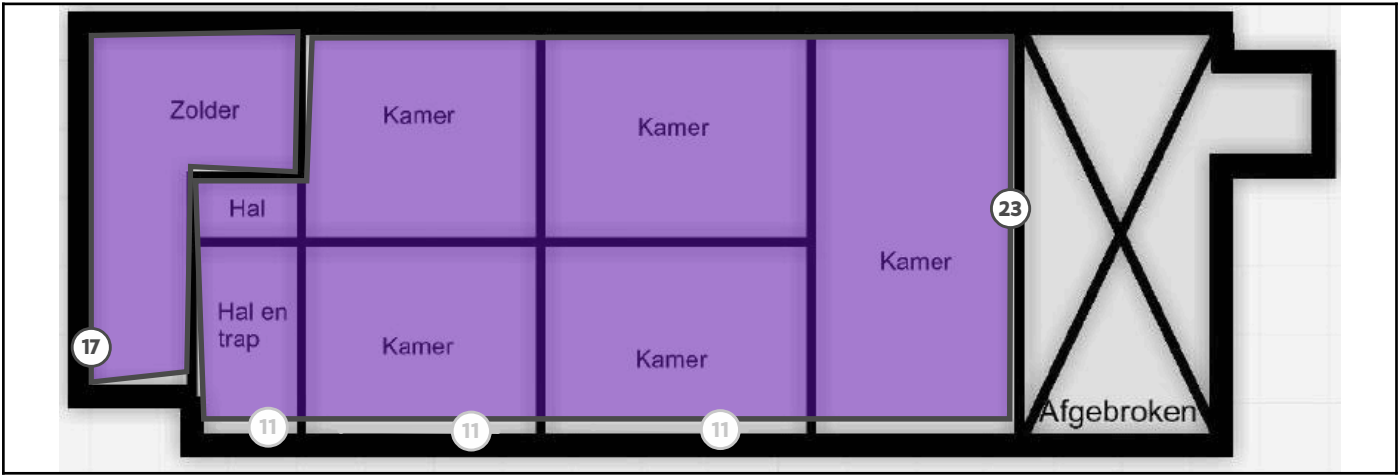
# Plan 1.8: Plan 1e verdiep

| Beschrijving | Type | Actie |
|---|---|---|
| 11. Massal vensterbank | Asbestmateriaal | Zorgvuldig beheren |

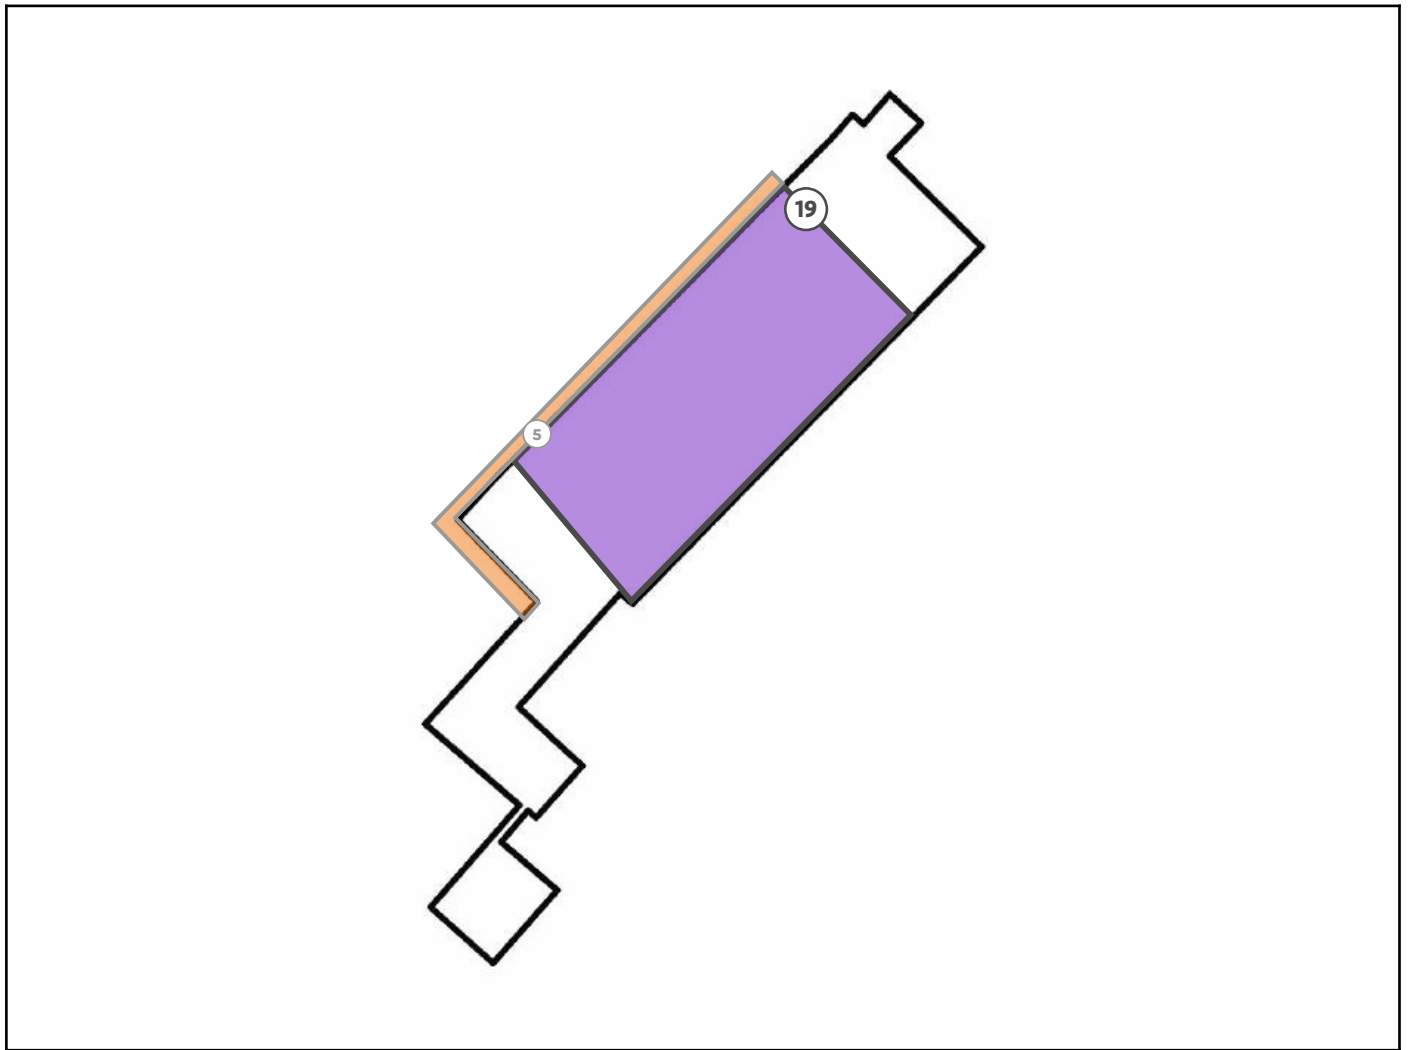
## Plan 1.10: Hoofdgebouw plan onderdak

| Beschrijving | Type | Actie |
|---|---|---|
| 5. Asbesthoudende plaat oversteek dakrand. | Asbestmateriaal | <a href="#">Verwijderen</a> |

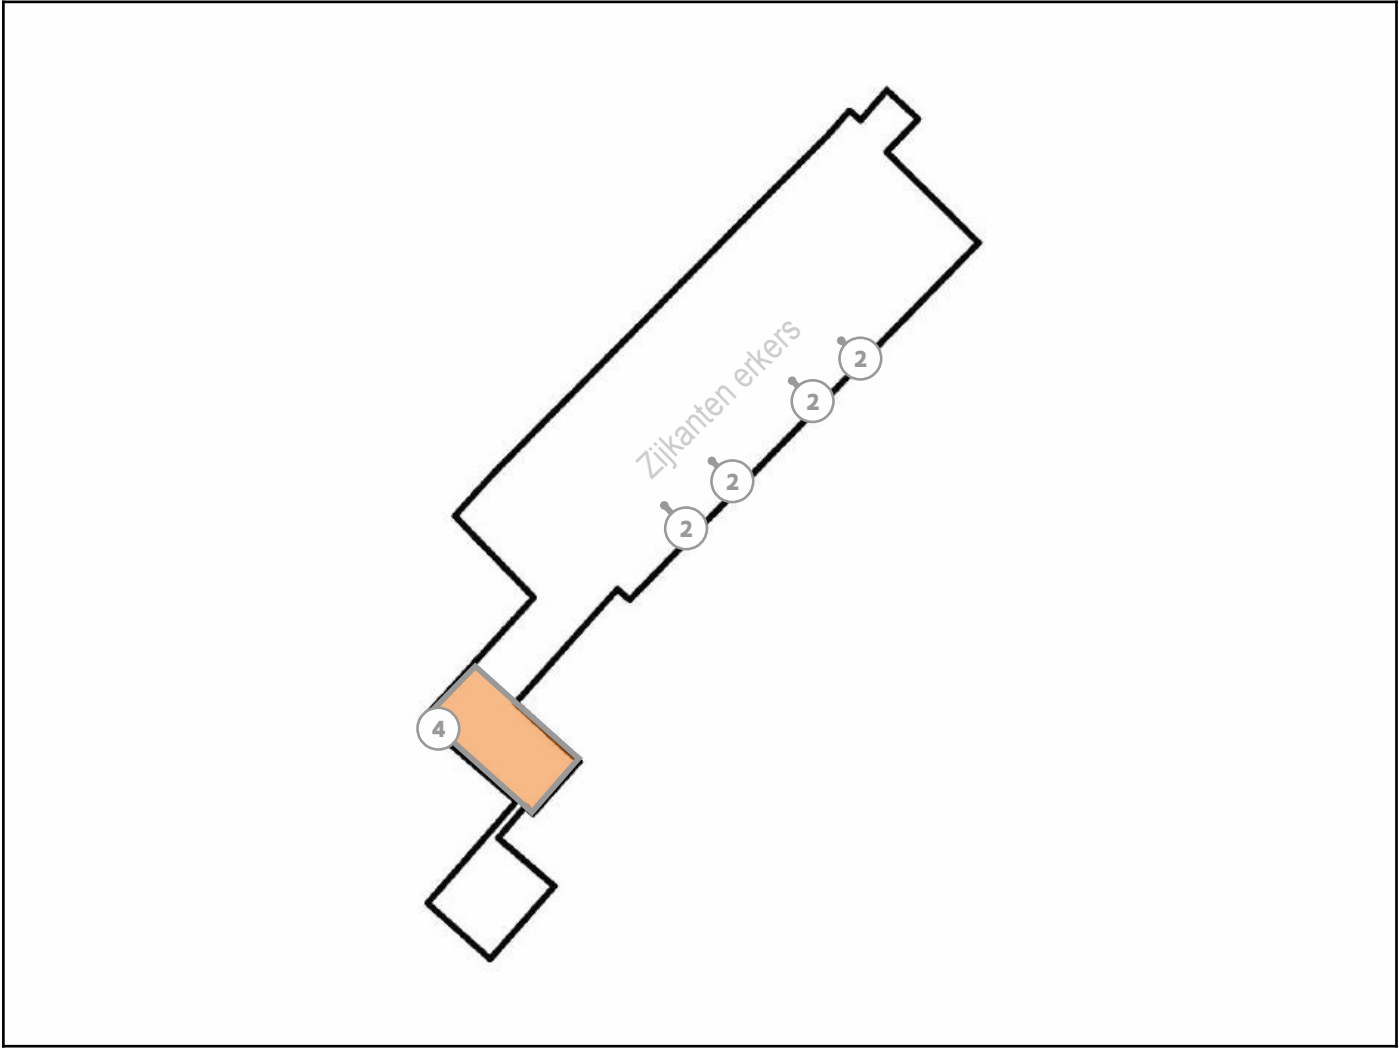
# Plan 1.11: Hoofdgebouw plan van het dak

| Beschrijving | Type | Actie |
|---|---|---|
| 2. Asbestcementen gevelleien | Asbestmateriaal | <a href="#">Verwijderen</a> |
| 4. Asbestcement golfplaten | Asbestmateriaal | <a href="#">Verwijderen</a> |

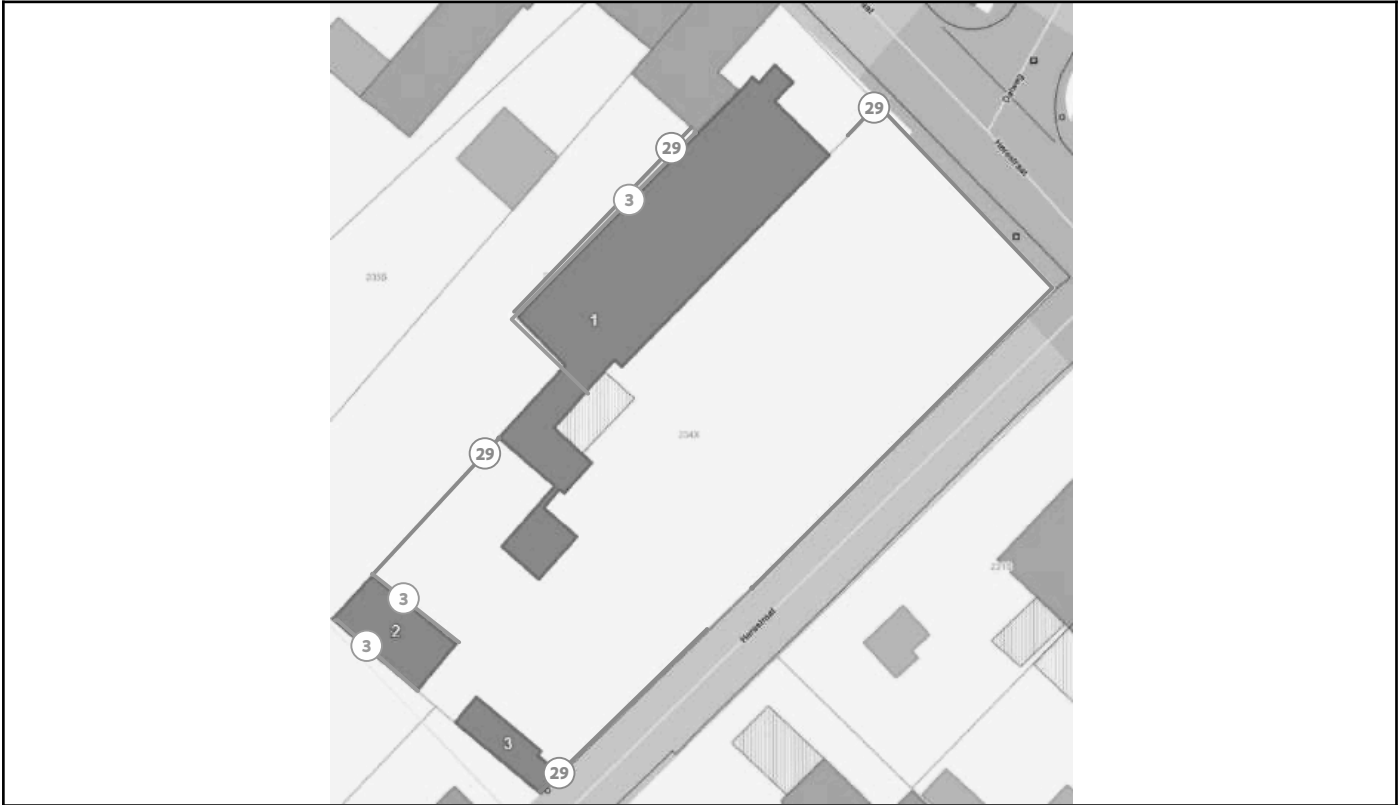
# Plan 1.12: Plattegrond

| Beschrijving | Type | Actie |
|---|---|---|
| 3. Sediment in dakgoten | Asbestmateriaal | <div>Verwijderen</div> |

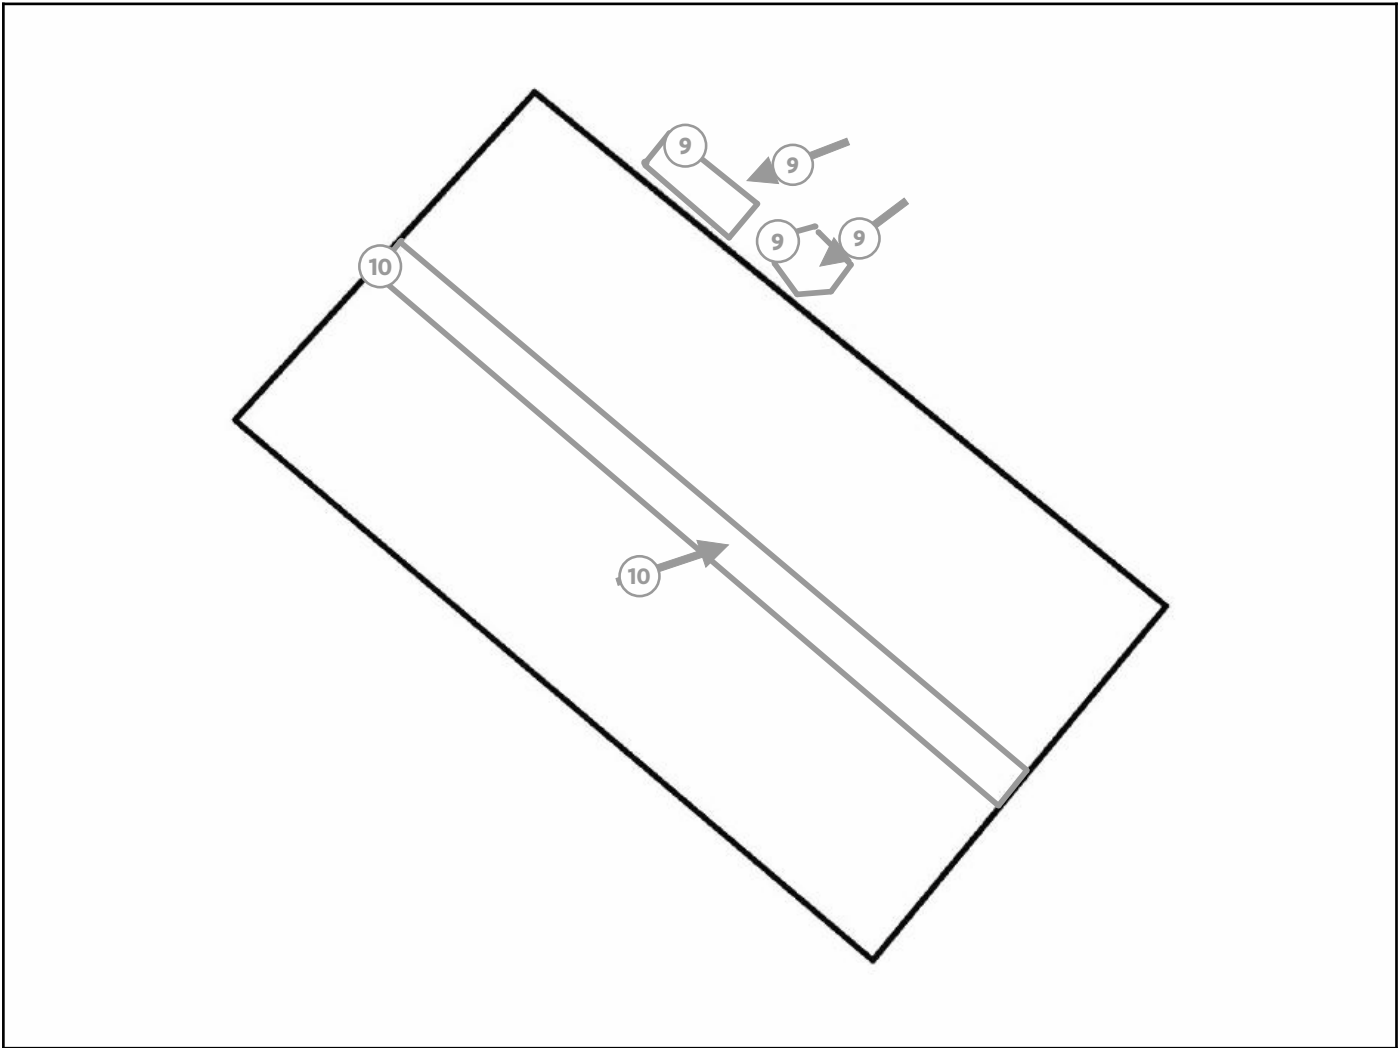
## Plan 2.1: Bijgebouw plan

| Beschrijving | Type | Actie |
|---|---|---|
| 9. Bloembak | Asbestmateriaal | <div>Verwijderen</div> |
| 10. Asbestcementen nokken | Asbestmateriaal | <div>Verwijderen</div> |

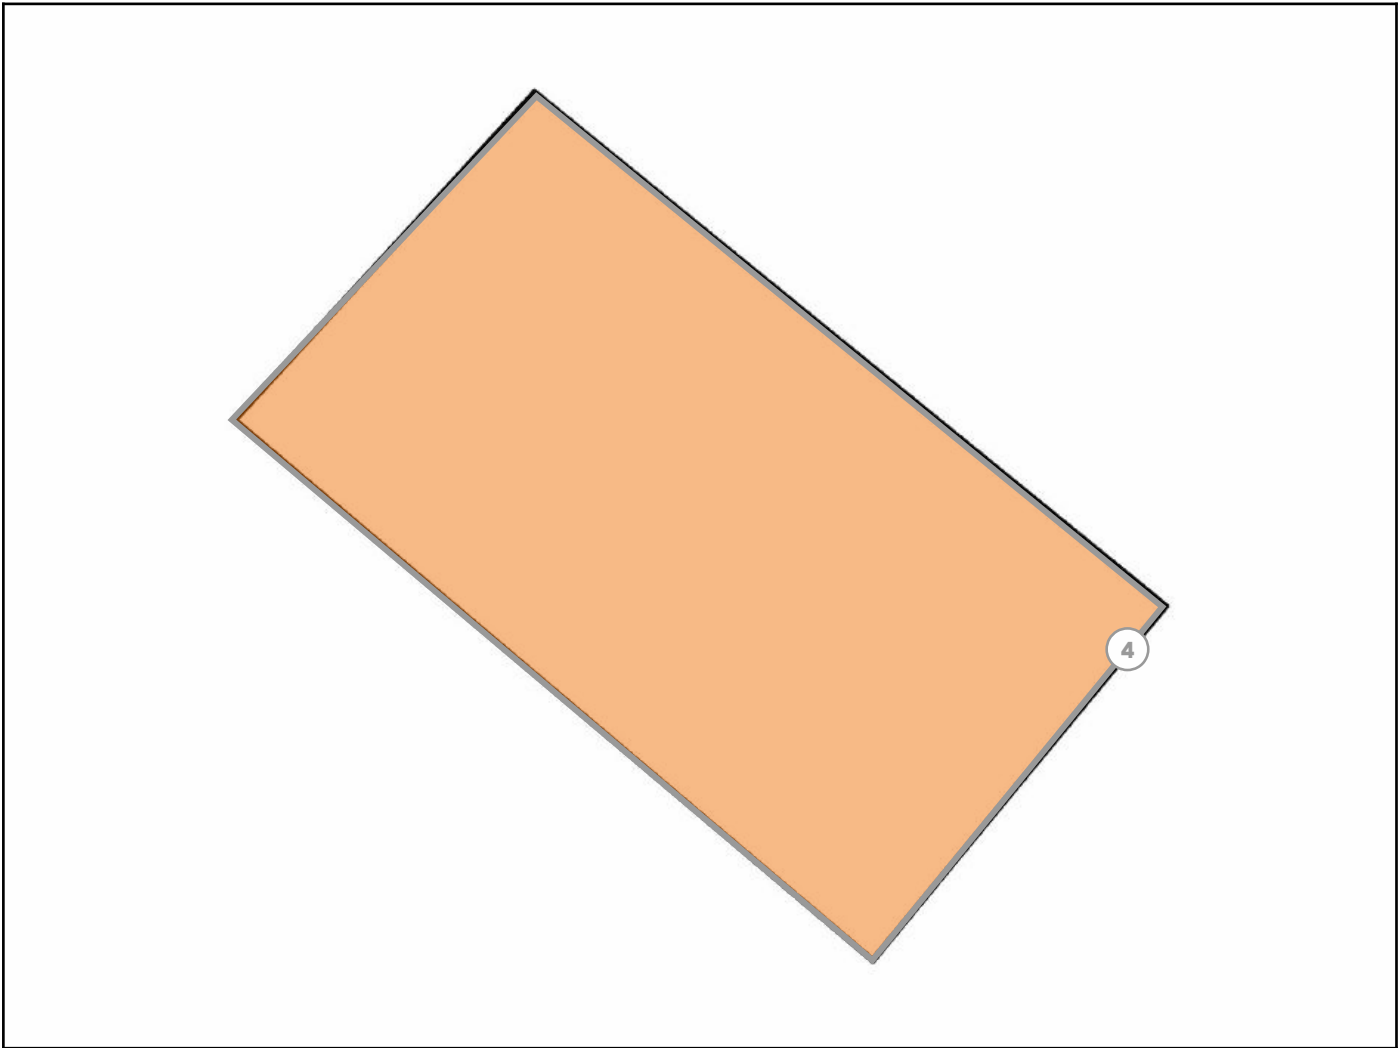
## Plan 2.2: Bijgebouw plan

| Beschrijving | Type | Actie |
|---|---|---|
| 4. Asbestcement golfplaten | Asbestmateriaal | <div>Verwijderen</div> |

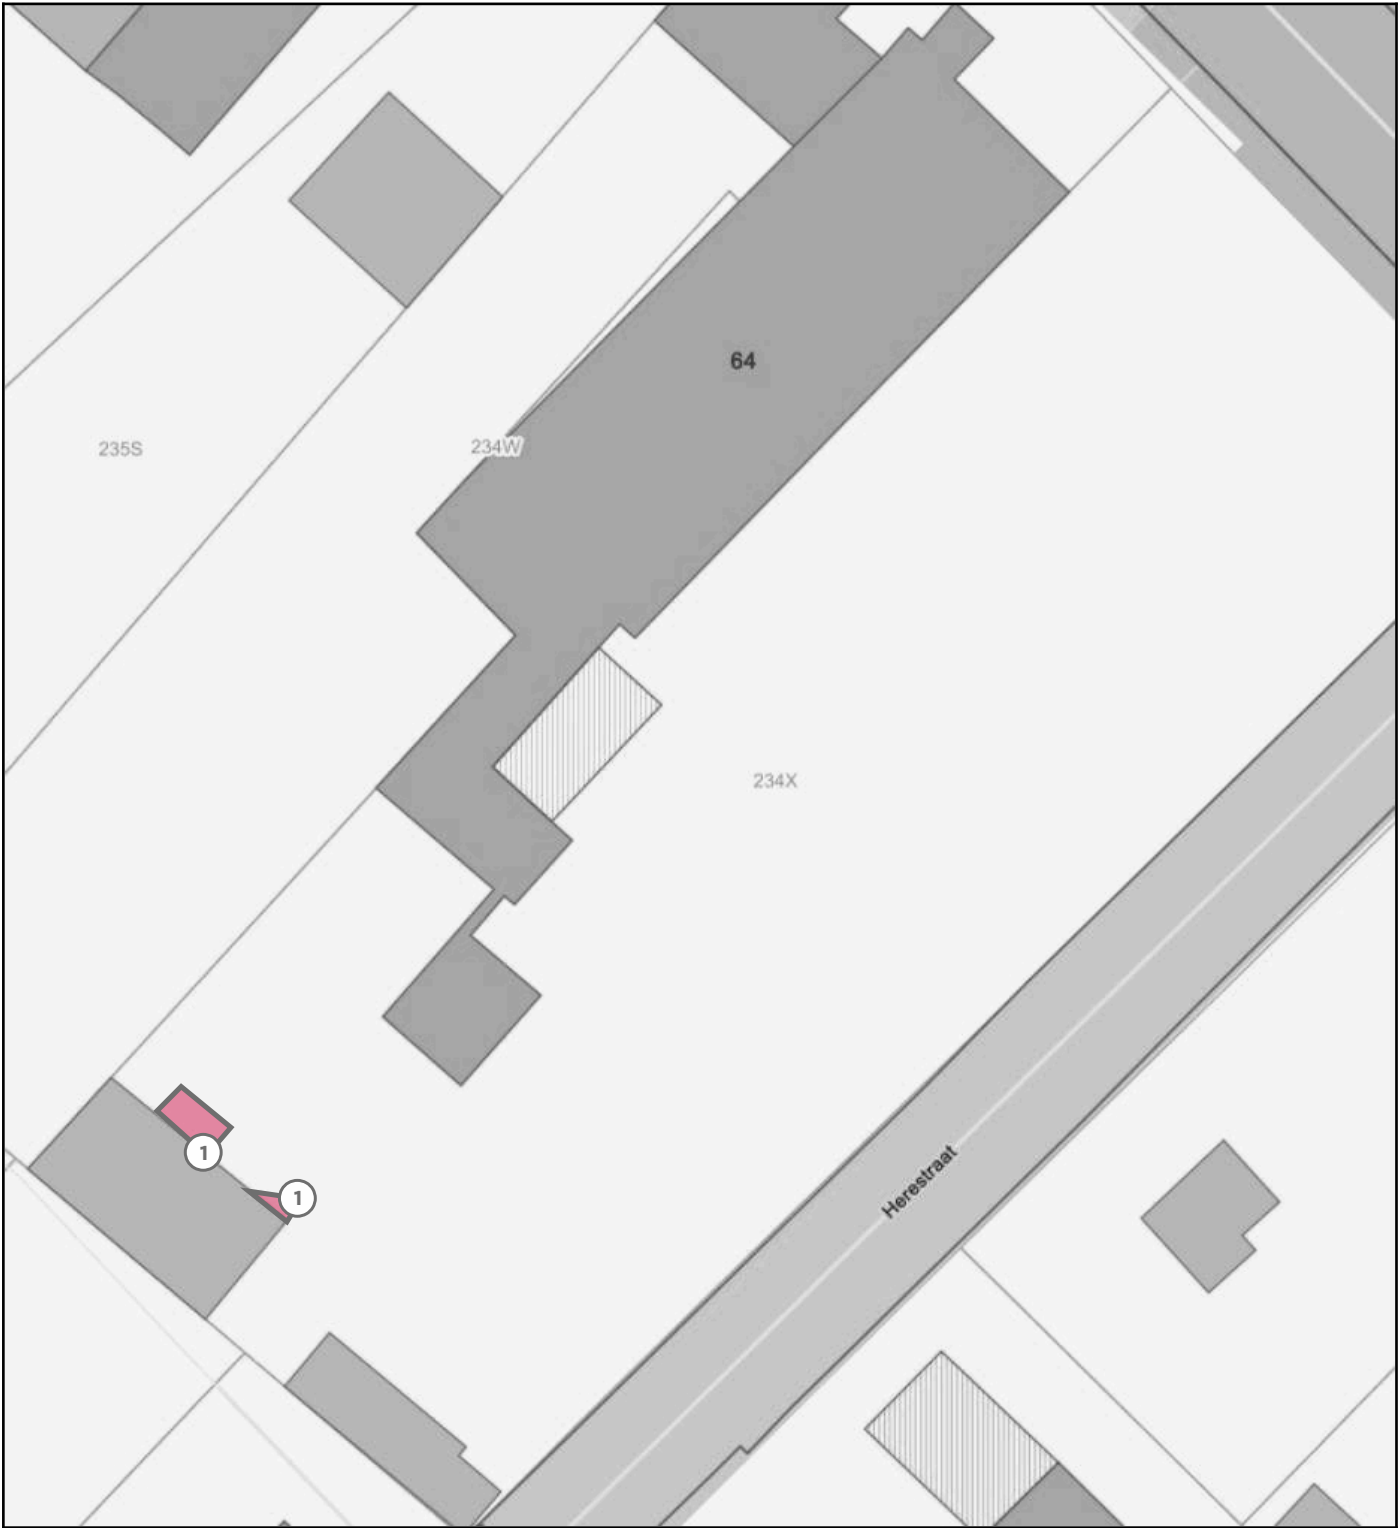
# Plan 4.1: Vaststellingen buiten de constructies

| Beschrijving | Type | Actie |
|---|---|---|
| 1. Golfplaten afval | Asbestmateriaal | Dringend verwijderen |

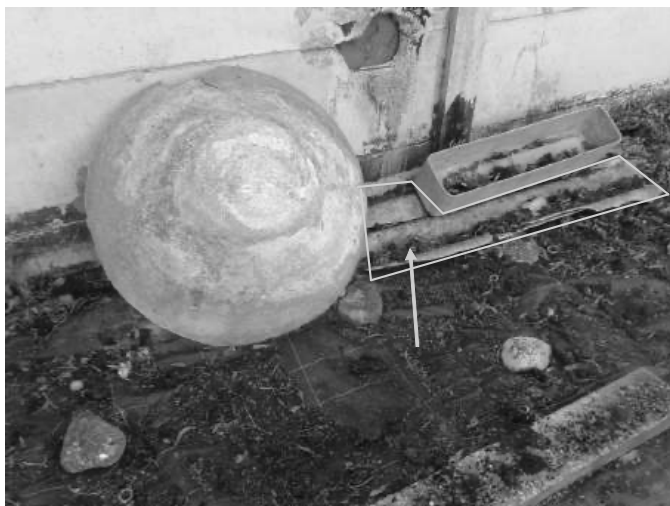
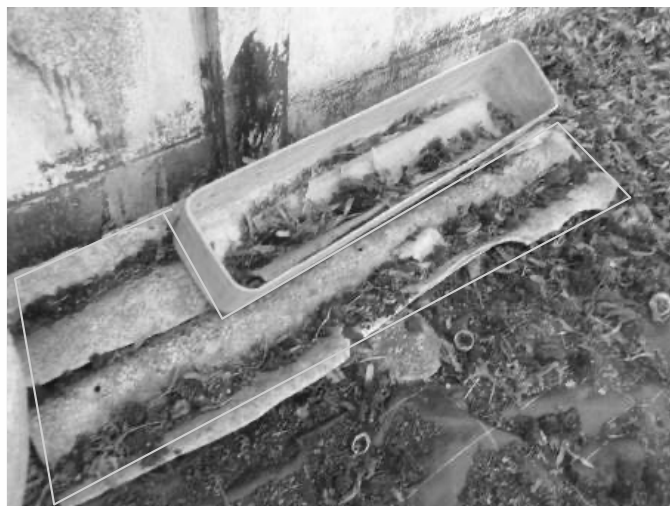
| Beschrijving | Golfplaten afval |
| Type afvalstof | Betreft resten (contaminatie) van verwerking of beschadiging |
| Bron van de resten | Er zijn verschillende stukken resten golfplaten aangetroffen. Bovendien zijn er nog golfplaten aangetroffen op de verschillende plaatsen (zie andere besprekingen). |
| Hoeveelheid (gewicht - aantal) | <ul style="list-style-type: none"><li>4,00 kg - 2 stuks</li></ul> |

Het asbestmateriaal valt onder de mijlpaal van 2040.

Dringend verwijderen

- Scherm in afwachting van verwijdering het asbestafval af van luchtstromingen en verstoring: bijvoorbeeld door het te verpakken, te fixeren, af te dekken, signalisatie - afbakening aan te brengen, ....
- Verwijder het asbestafval.
- Voer bijkomende staalname(s) uit.

- Eenvoudige handelingen: mag via doe-het-zelf of door werknemer(s) met opleidingsattest eenvoudige handelingen  
U kan deze golfplaten eenvoudig wegnemen. Dubbel verpakt afvoeren, draag persoonlijke beschermingsmiddelen (zoals FFP3 masker, wegwerphandschoenen, ...). Zorg er voor dat de materialen niet verder beschadigd worden.

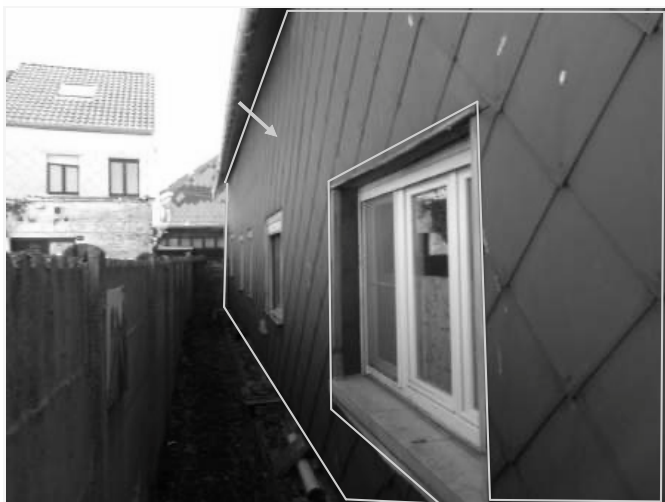
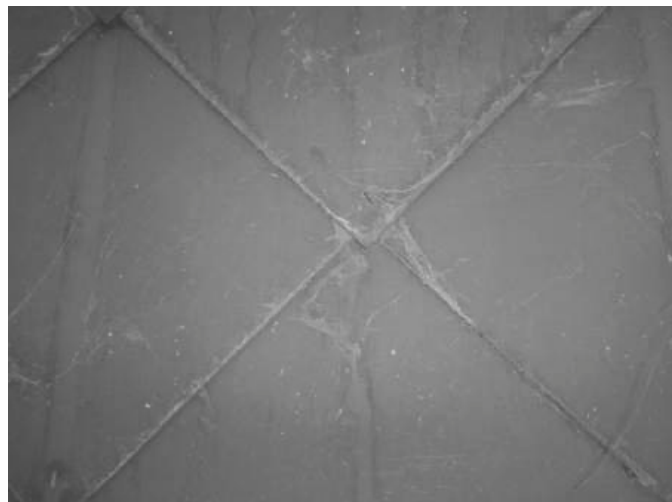
| Eindbeoordeling materiaalrisico | Laag materiaalrisico en/of verlaagde kans op vezelvrijgave |

| Asbestsoort (vezeltype) | Crocidoliet aanwezig |
| Toestand van het materiaal | Licht beschadigd, licht verweerd. Intact calciumsilicaatmateriaal of categorie III 'gebondenheid' |

| Beschrijving | Asbestcementen gevelleien |

Het asbestmateriaal valt onder de mijlpaal van 2034.

Verwijderen

- Zorg voor een veilig beheer. Vermijd het beschadigen van het asbestmateriaal. Controleer de toestand jaarlijks op wijzigingen.
- Hemelwater dat afspoelt van asbestcement daken of gevels kan asbestdeeltjes bevatten. Gebruik het enkel voor gesloten circuits (bv. spoelen toiletten). Reinig na het vervangen van het dak of de gevel de dakgoten en regenwaterput of -ton om asbesthoudend sediment of slib te verwijderen
- Voer bijkomende staalname(s) uit.

- Eenvoudige handelingen: mag via doe-het-zelf of door werknemer(s) met opleidingsattest eenvoudige handelingen  
Kan een eenvoudig zelf weggenomen worden. Wanneer het materiaal wordt verwijderd let er dan zeer specifiek op dat u het niet (verder) beschadigt of breekt. In tussentijd niet boren, slijpen, schuren, ... in het materiaal. Zorg dat de huidige toestand ongewijzigd blijft. Dubbel verpakt afvoeren. Draag persoonlijke beschermingsmiddelen zoals FFP3 masker, wegwerphandschoenen, ...

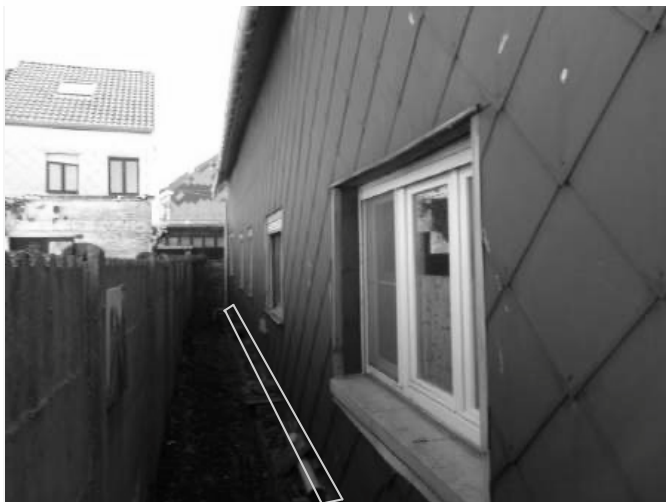
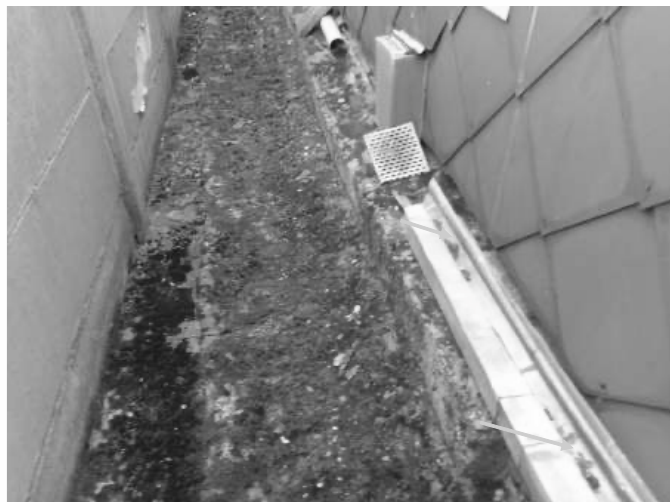
| Eindbeoordeling materiaalrisico | Verhoogd materiaalrisico en/of verhoogde kans op vezelvrijgave |

| Gebondenheid | Categorie 2: niet-hechtgebonden met matrix |
| Toestand van het materiaal | Licht beschadigd, licht verweerd. Intact calciumsilicaatmateriaal of categorie III 'gebondenheid' |

| Beschrijving | Sediment in dakgoten |

Het asbestmateriaal valt onder de mijlpaal van 2040.

Verwijderen

- Zorg voor een veilig beheer. Vermijd het beschadigen van het asbestmateriaal. Controleer de toestand jaarlijks op wijzigingen.
- Hemelwater dat afspoelt van asbestcement daken of gevels kan asbestdeeltjes bevatten. Gebruik het enkel voor gesloten circuits (bv. spoelen toiletten). Reinig na het vervangen van het dak of de gevel de dakgoten en regenwaterput of -ton om asbesthoudend sediment of slib te verwijderen
- Voer bijkomende staalname(s) uit.

- Eenvoudige handelingen: mag via doe-het-zelf of door werknemer(s) met opleidingsattest eenvoudige handelingen  
Reinig uw dakgoot alleen bij nat weer, verzamel het slib en gooi het dubbel verpakt bij het restafval.

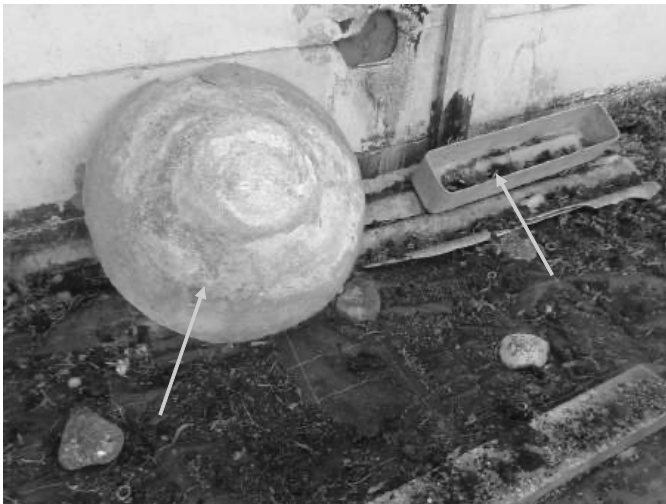
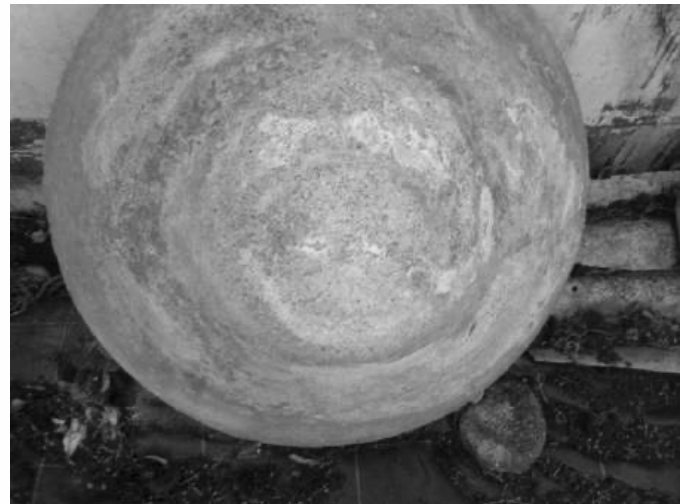
| Opmerking | De bloembakken zijn asbestverdacht. |
