# Asbestinventarisatetest

Schoolstraat 24, 3380 Glabbeek

**Niet-asbestveilig**

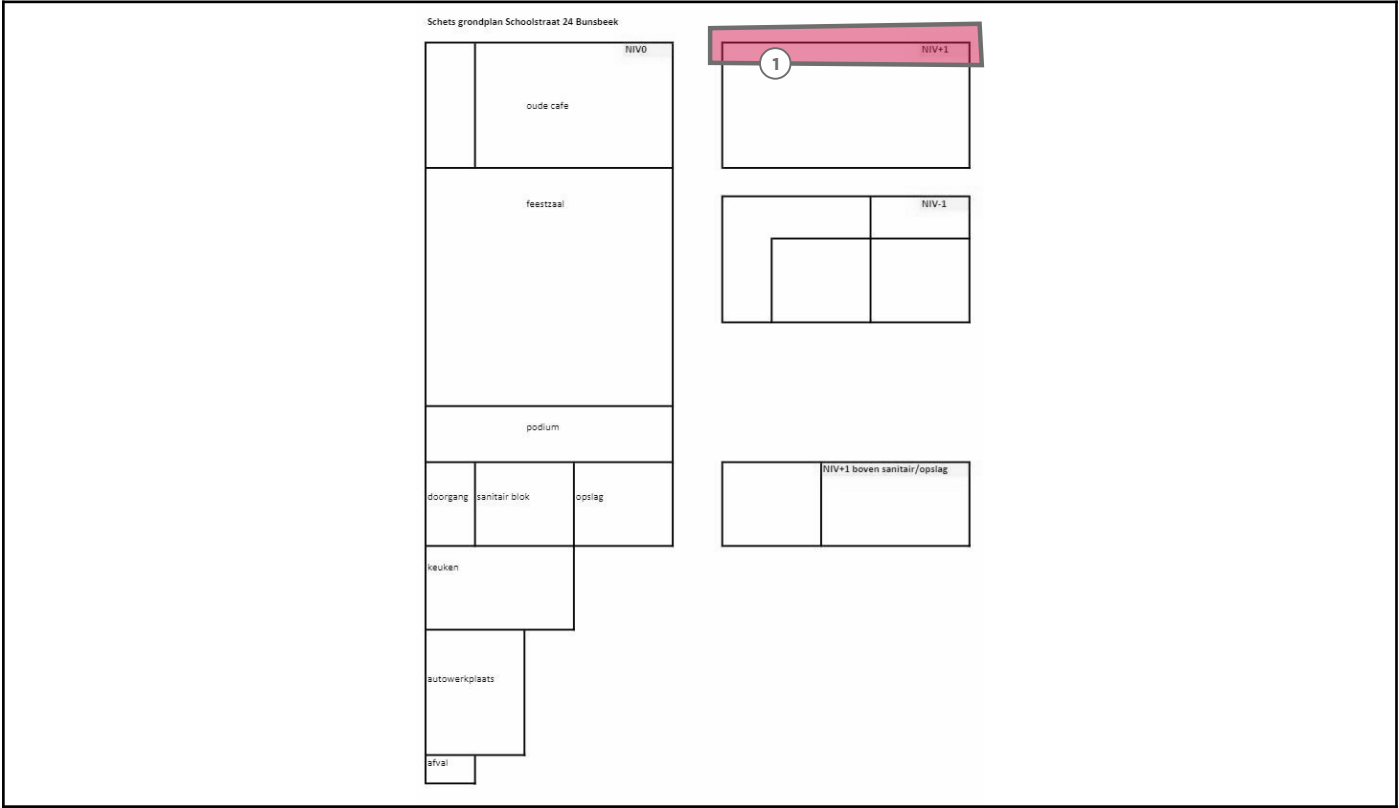
| Beschrijving | Type | Actie |
|---|---|---|
| 1. windveren leiendak vooraan | Asbestmateriaal | Dringend verwijderen |

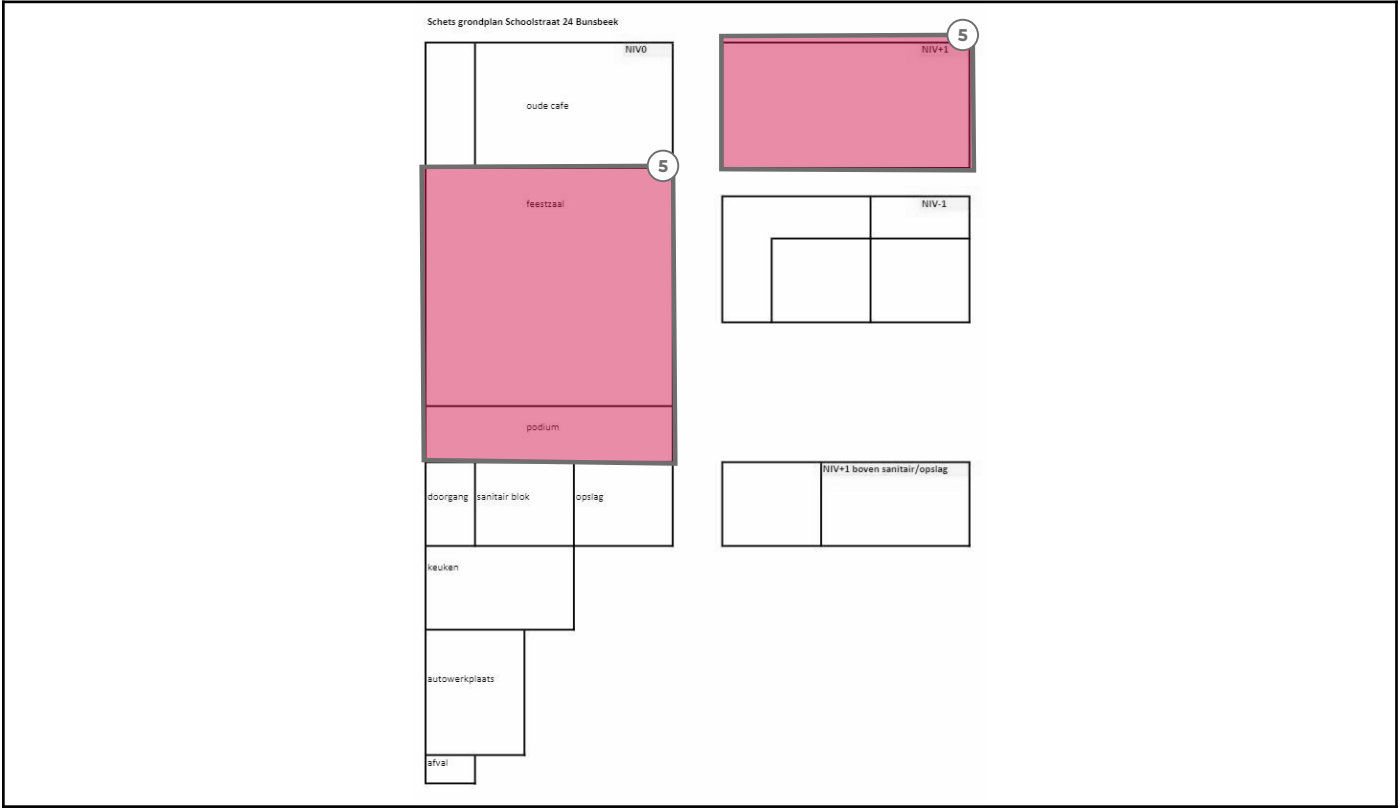
| Beschrijving | Type | Actie |
|---|---|---|
| 5. leien dak oud café en feestzaal | Asbestmateriaal | Dringend verwijderen |

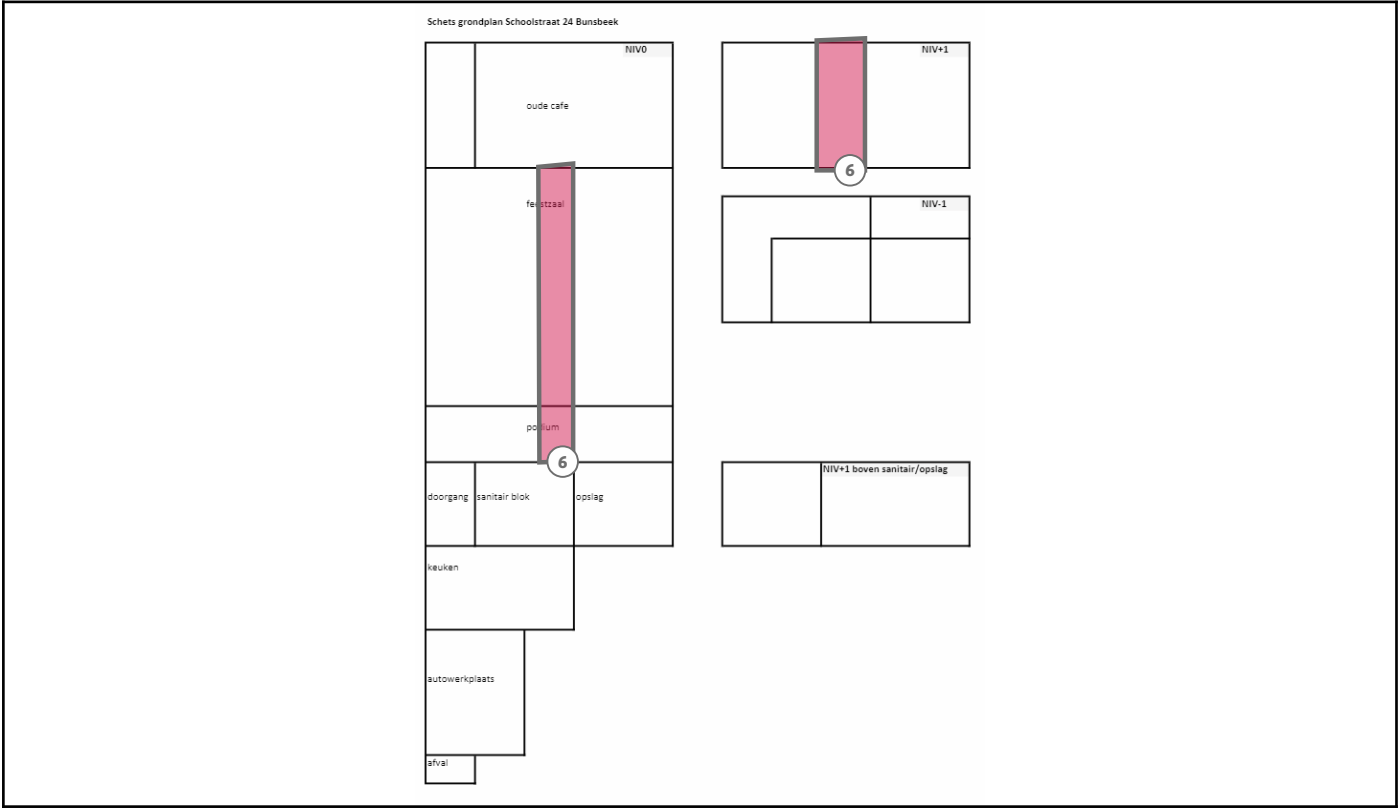
| Beschrijving | Type | Actie |
|---|---|---|
| 6. nok leien dak oud café en feestzaal | Asbestmateriaal | Dringend verwijderen |

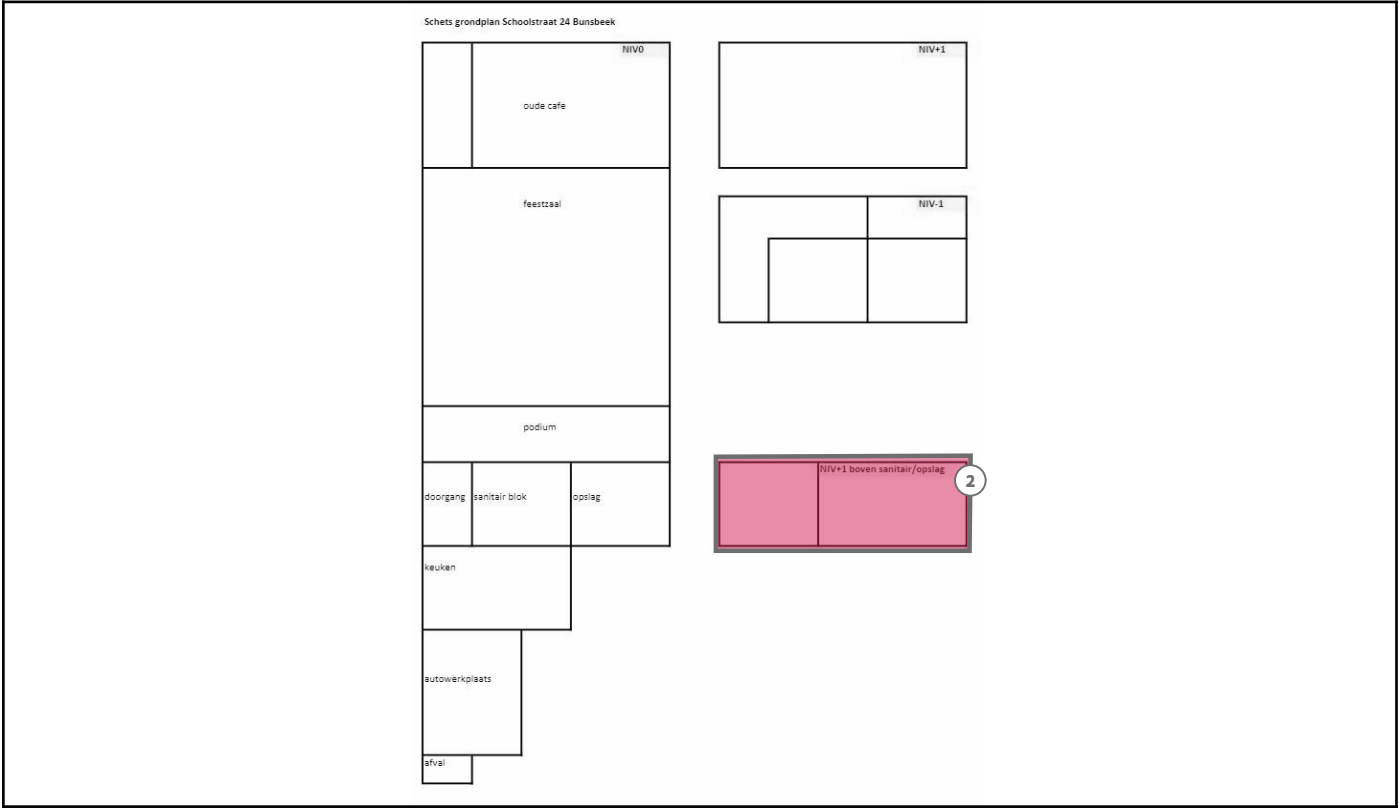
| Beschrijving | Type | Actie |
|---|---|---|
| 2. golfplaten dak boven sanitair blok | Asbestmateriaal | Dringend verwijderen |

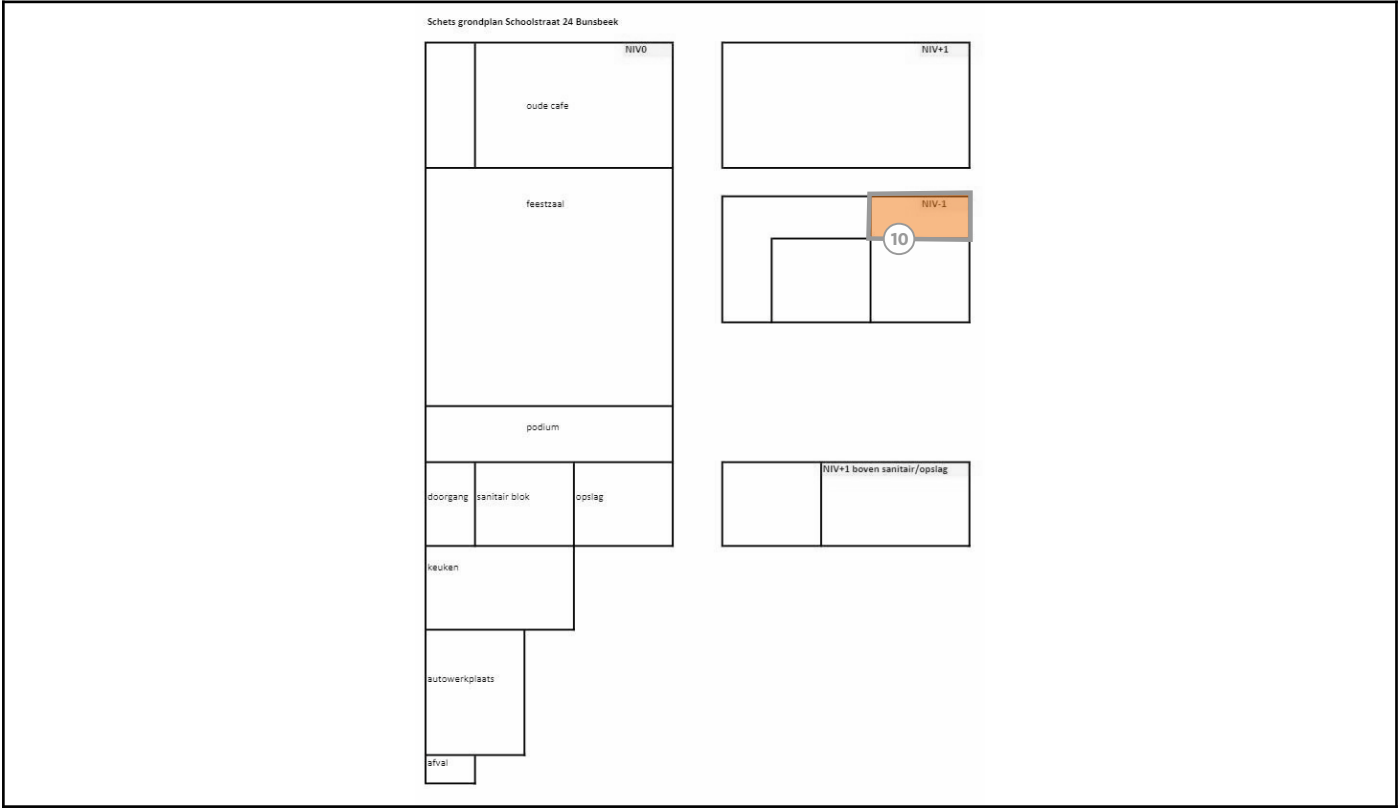
| Beschrijving | Type | Actie |
|---|---|---|
| 10. dichtingen en kraanwerk hydraulisch systeem CV | Asbestmateriaal | <div>Verwijderen</div> |

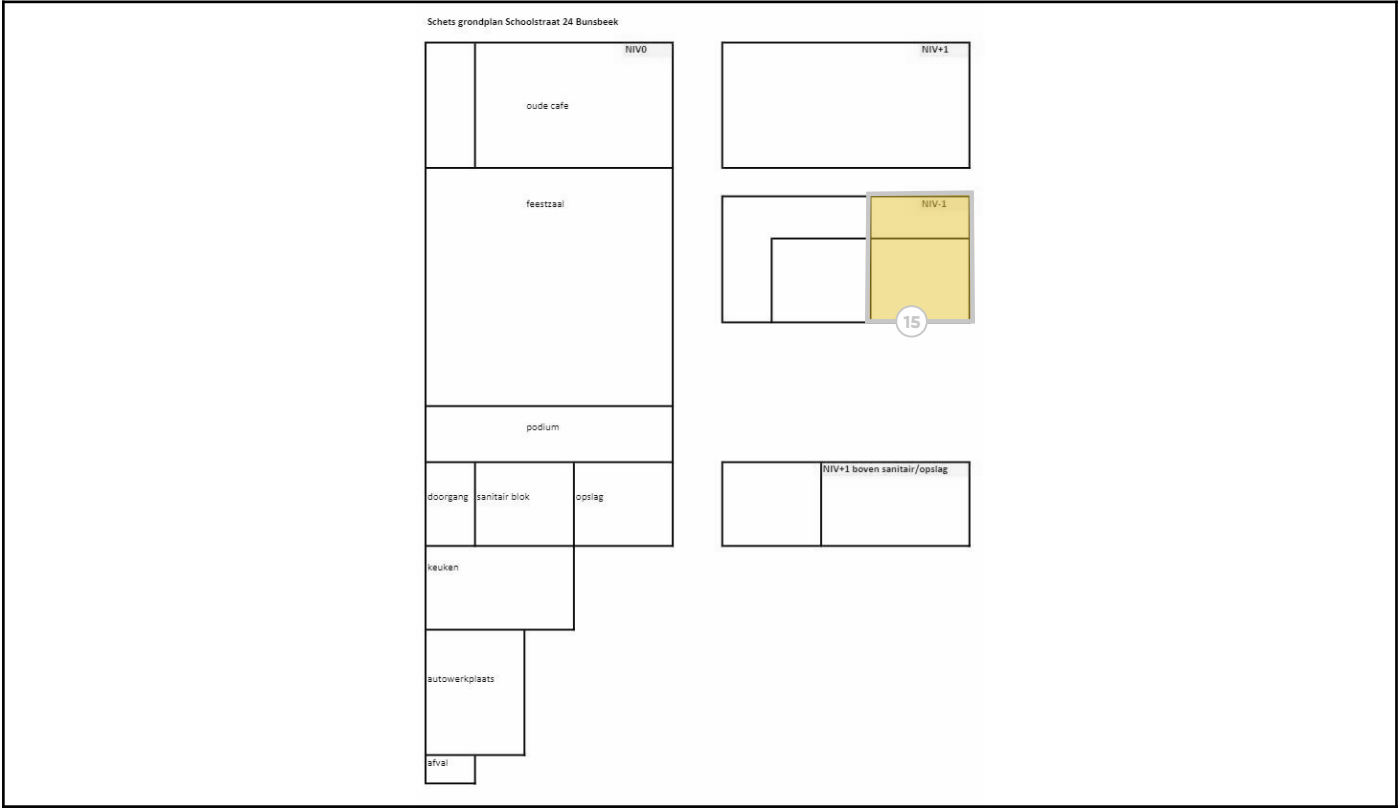
| Beschrijving | Type | Actie |
|---|---|---|
| 15. elektrische installatie CV | Asbestmateriaal | Zorgvuldig beheren |

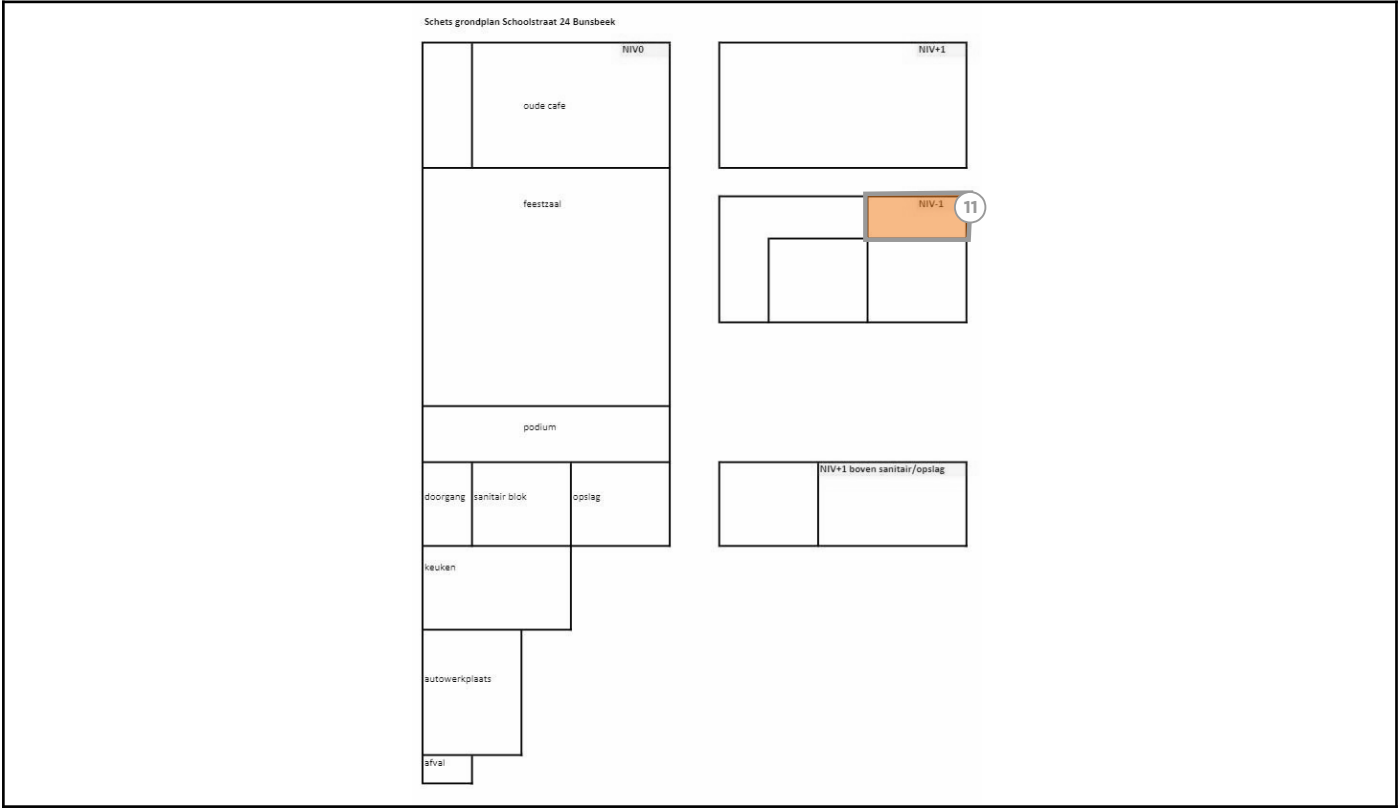
| Beschrijving | Type | Actie |
|---|---|---|
| 11. dichting brander aan CV Ketel | Asbestmateriaal | <div>Verwijderen</div> |

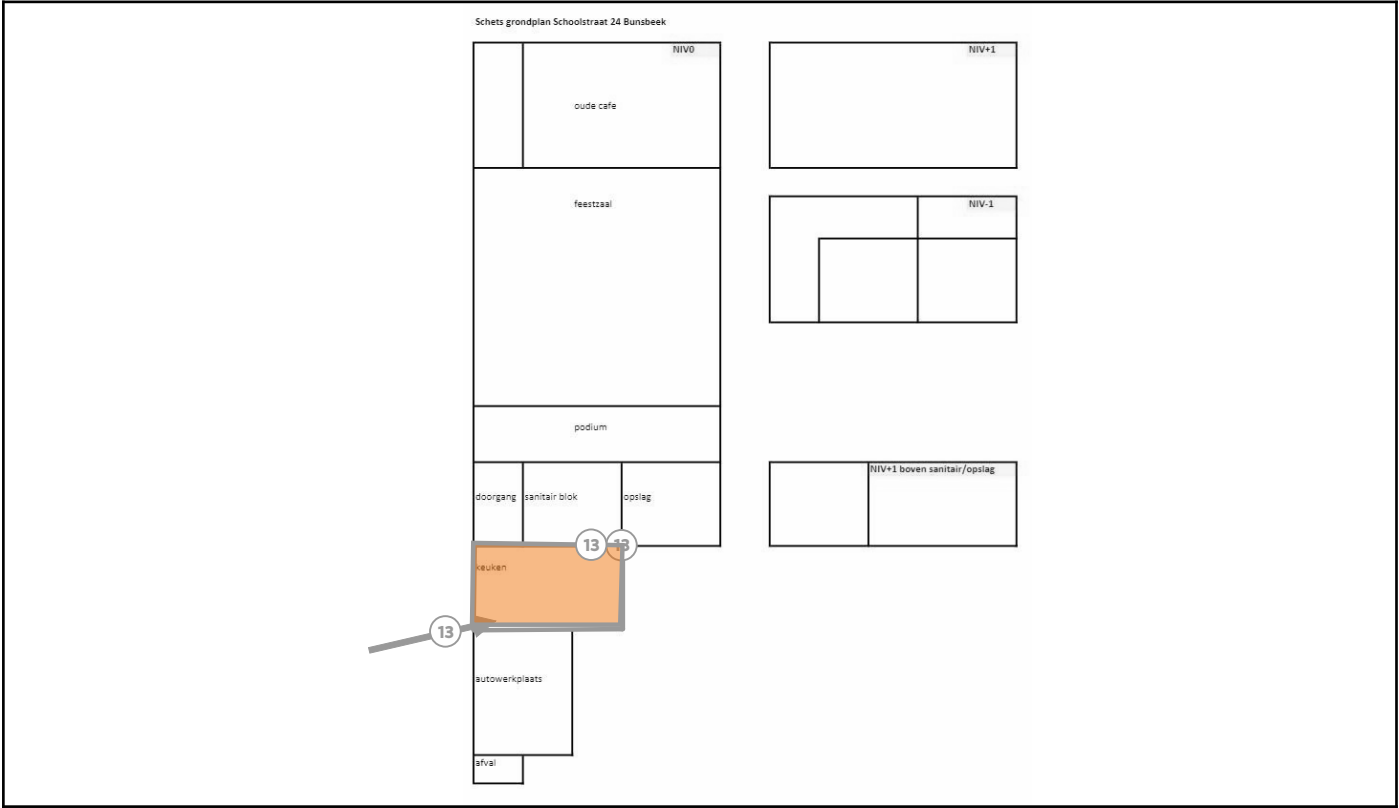
| Beschrijving | Type | Actie |
|---|---|---|
| 13. schouwpijp keuken | Asbestmateriaal | <div>Verwijderen</div> |

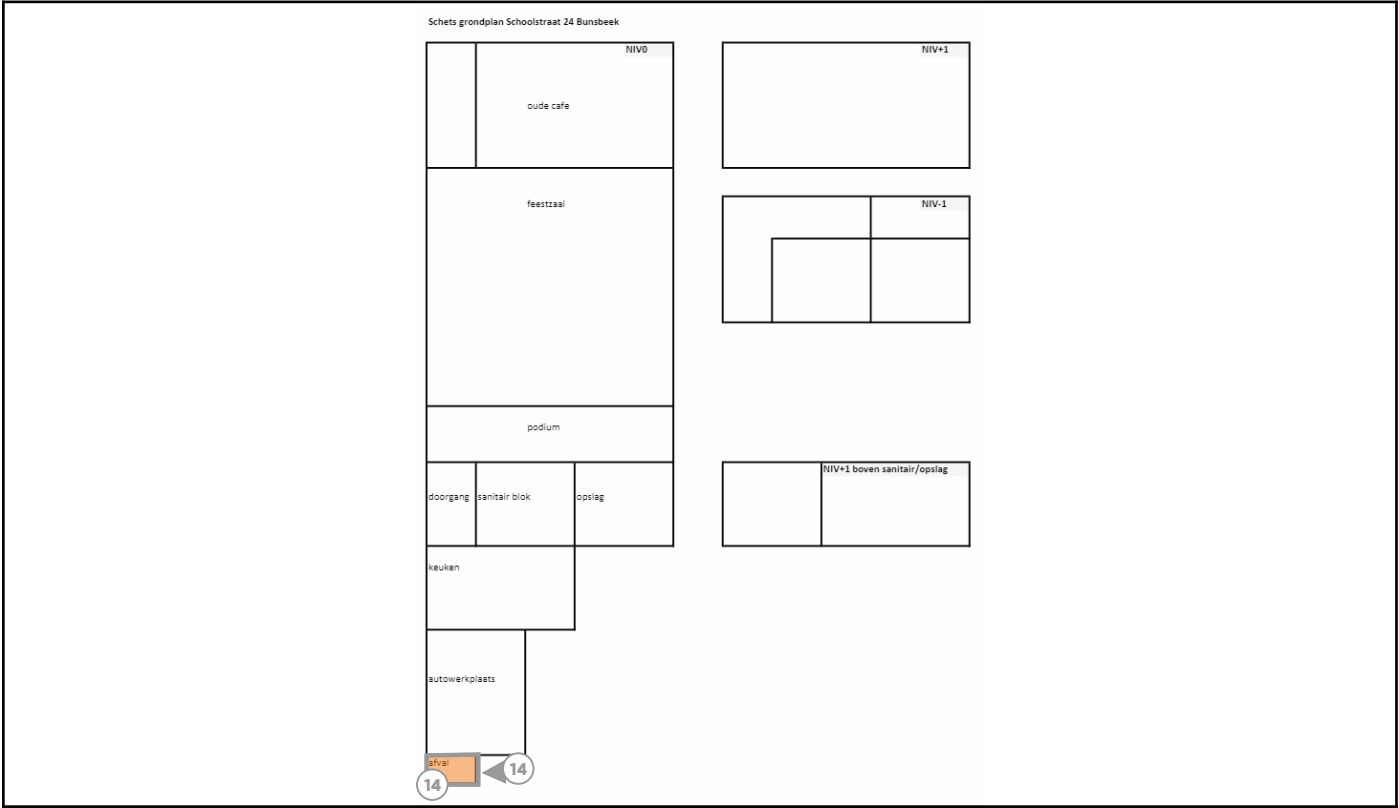
| Beschrijving | Type | Actie |
|---|---|---|
| 14. dekstenen muur achter autowerkplaats | Asbestmateriaal | <div>Verwijderen</div> |

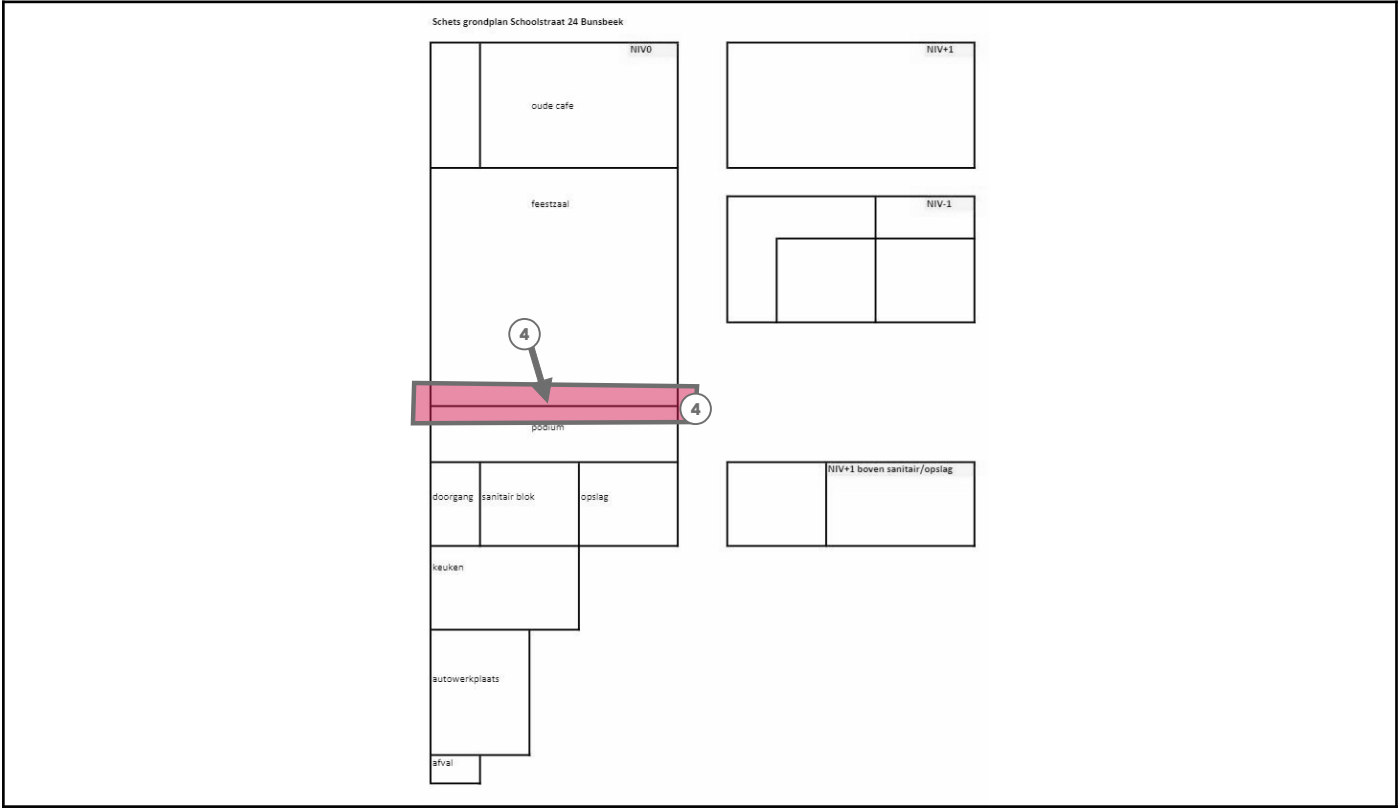
| Beschrijving | Type | Actie |
|---|---|---|
| 4. deksteen podium | Asbestmateriaal | Dringend verwijderen |

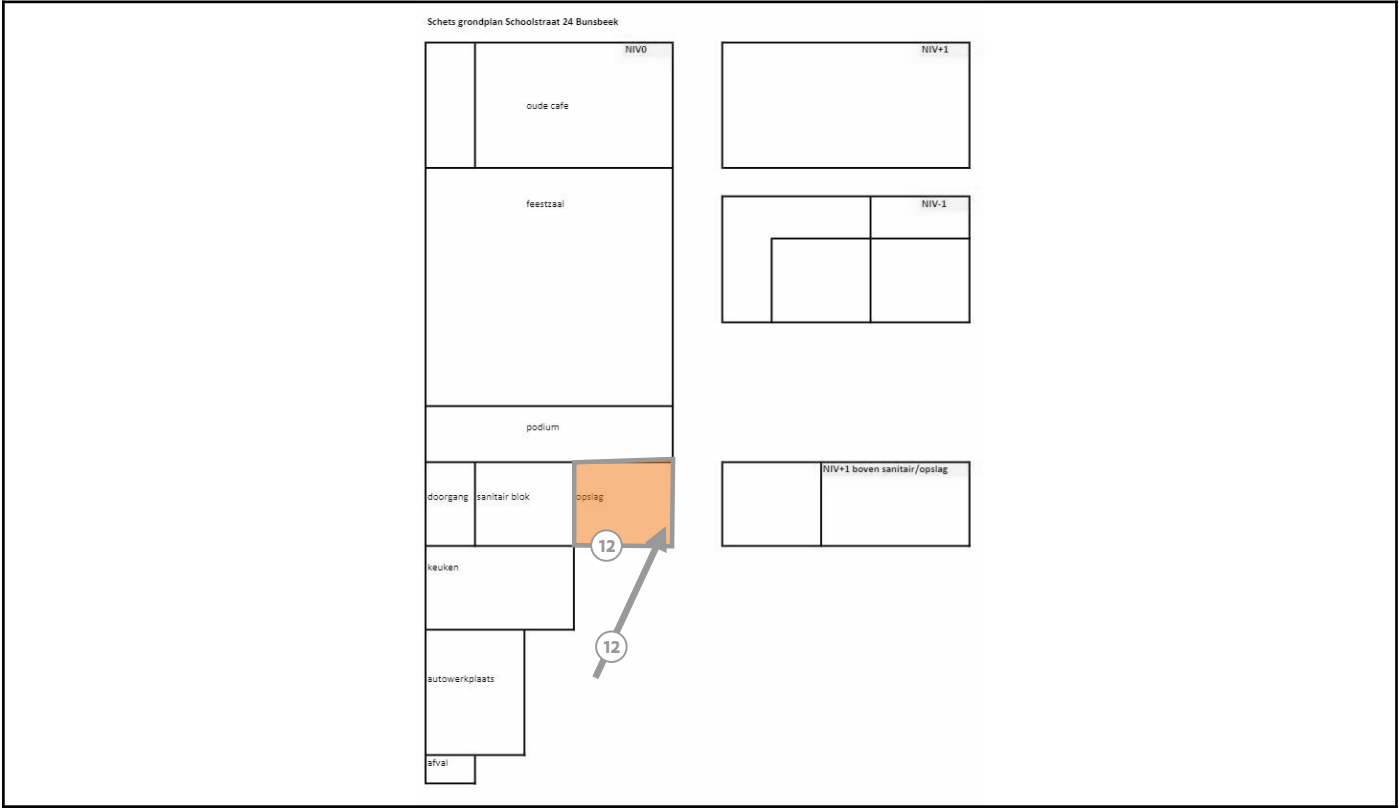
| Beschrijving | Type | Actie |
|---|---|---|
| 12. menuiserietplaat achter digitale teller | Asbestmateriaal | <div>Verwijderen</div> |

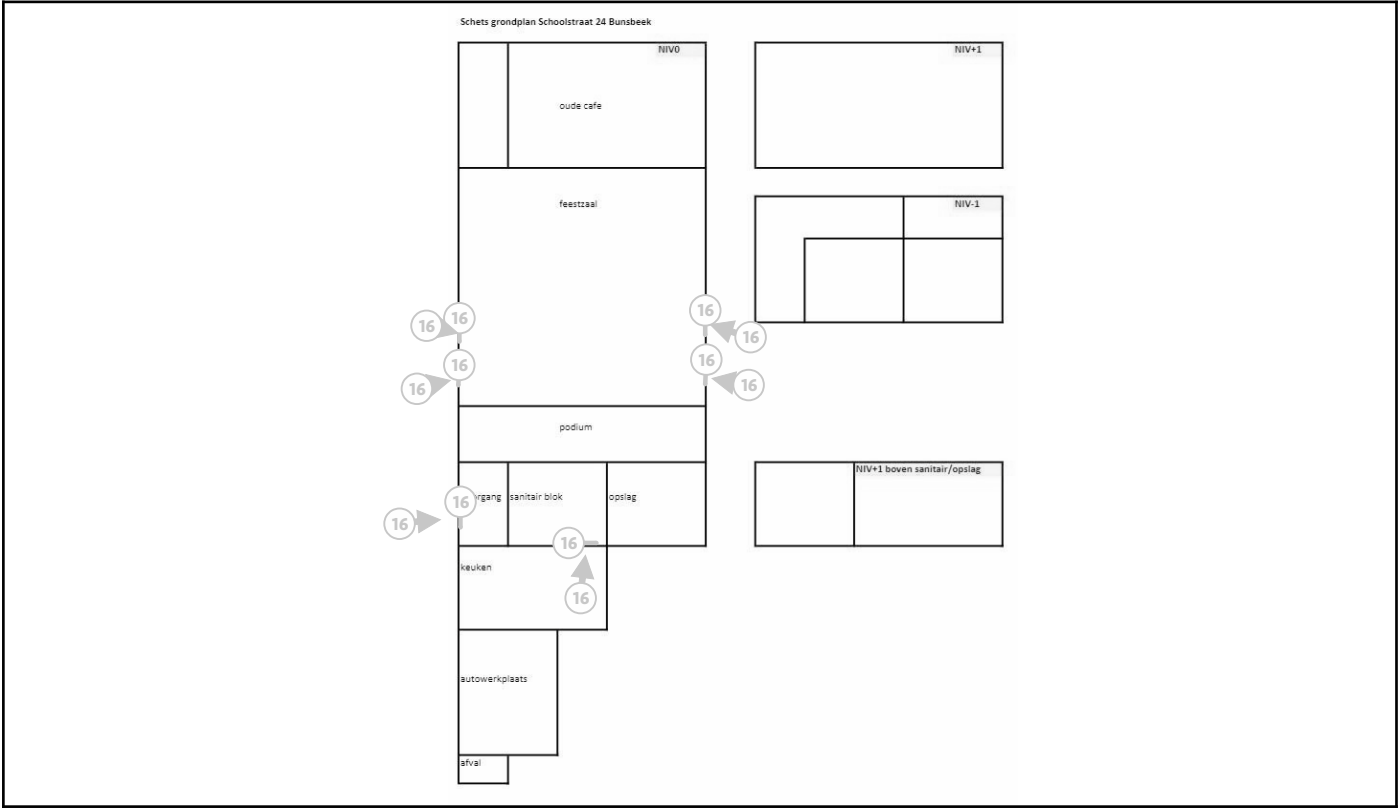
| Beschrijving | Type | Actie |
|---|---|---|
| 16. vensterbanken feestzaal en sanitair blok | Asbestmateriaal | Zorgvuldig beheren |

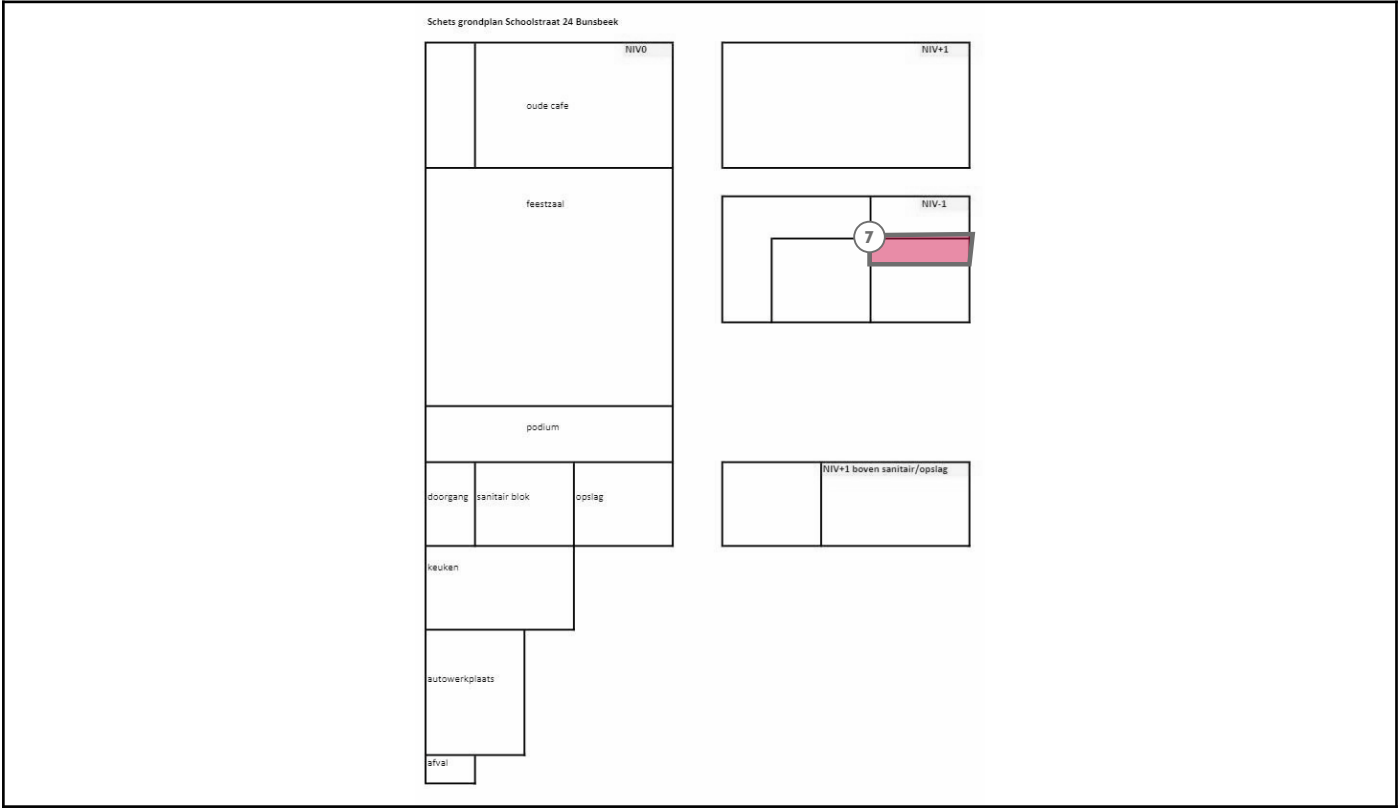
| Beschrijving | Type | Actie |
|---|---|---|
| 7. oude koppeling en kraan hydraulisch systeem CV | Asbestmateriaal | Dringend verwijderen |

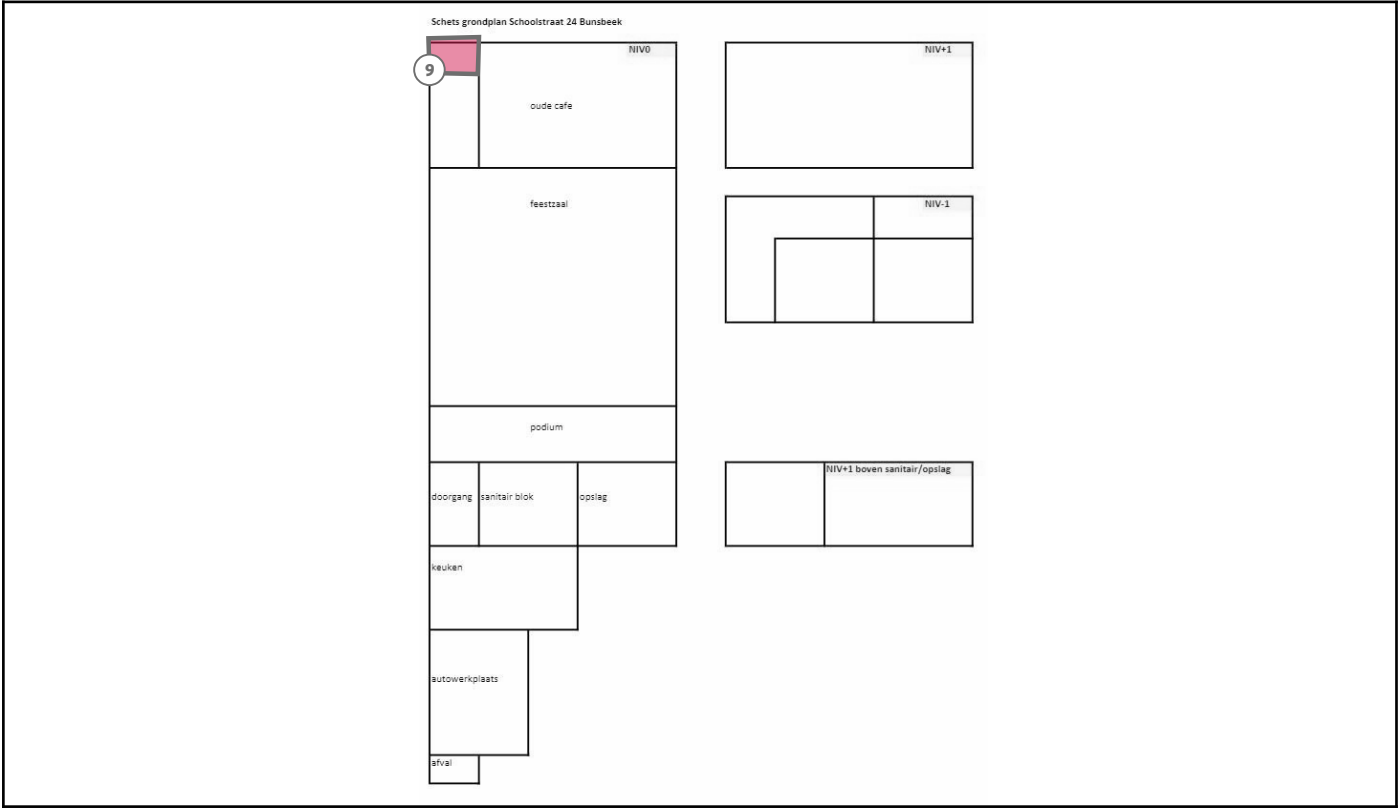
| Beschrijving | Type | Actie |
|---|---|---|
| 9. zak kapotte leien | Asbestmateriaal | Dringend verwijderen |

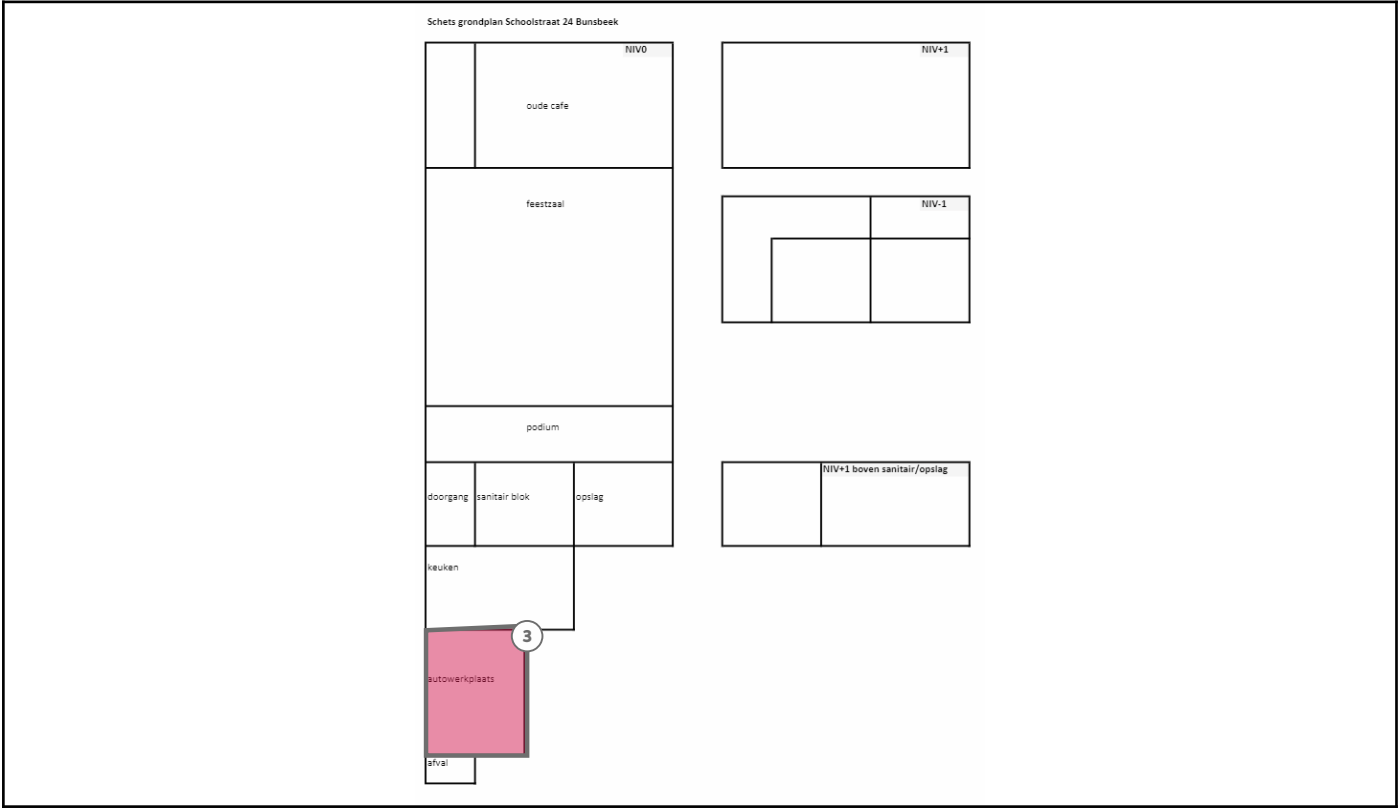
| Beschrijving | Type | Actie |
|---|---|---|
| 3. golfplaten dak autowerkplaats | Asbestmateriaal | Dringend verwijderen |

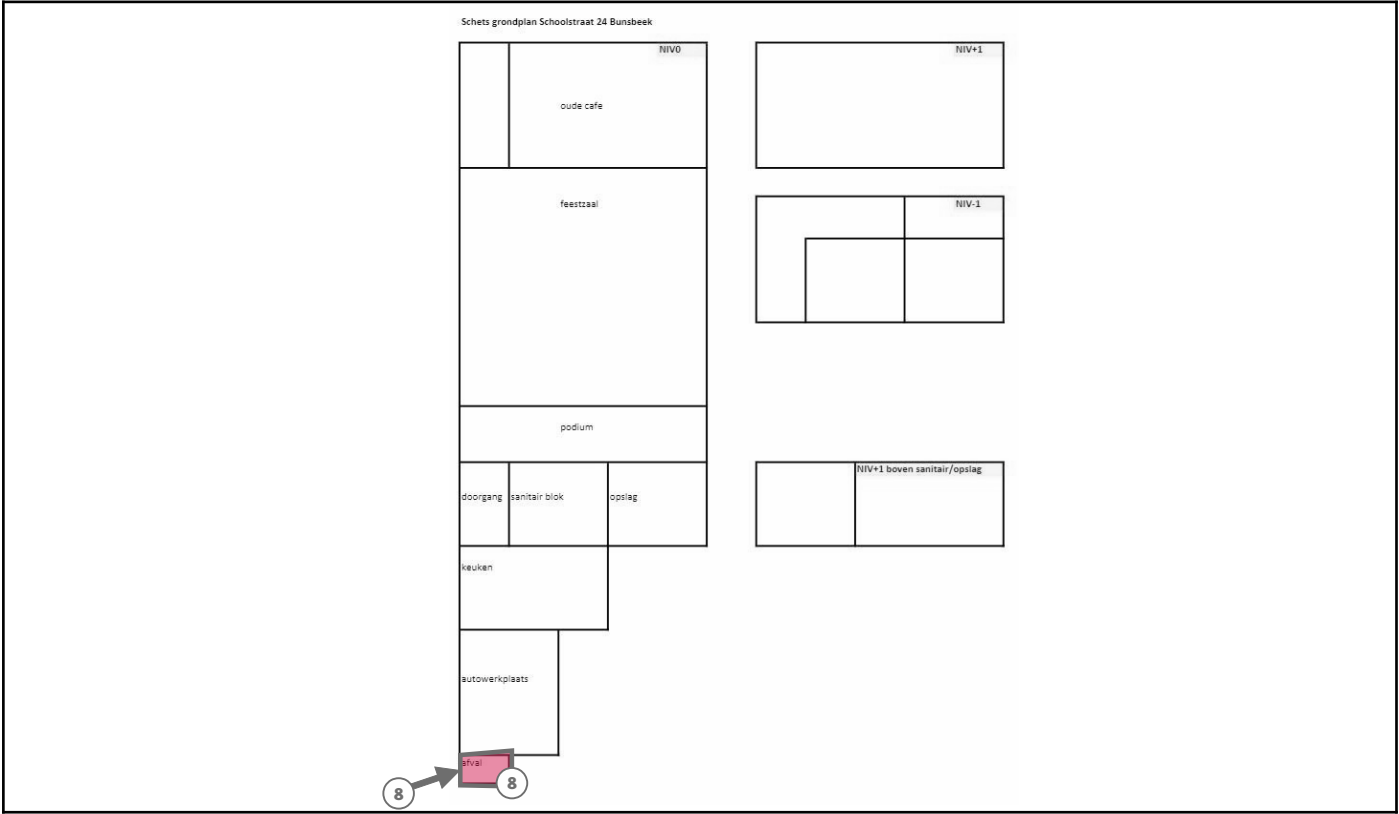
| Beschrijving | Type | Actie |
|---|---|---|
| 8. massal vensterbank | Asbestmateriaal | Dringend verwijderen |

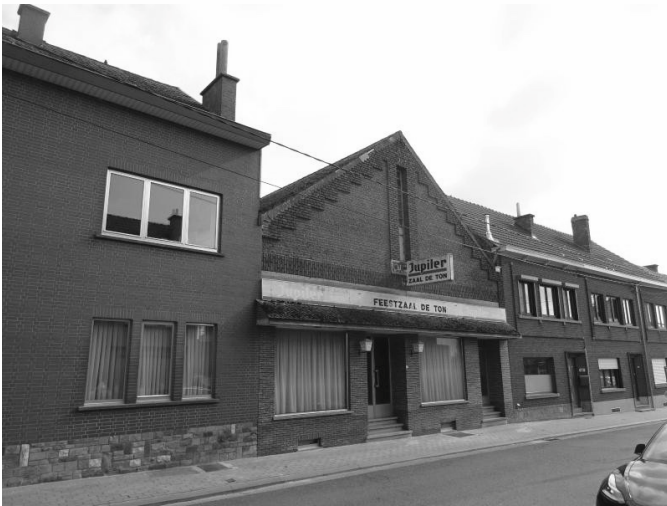
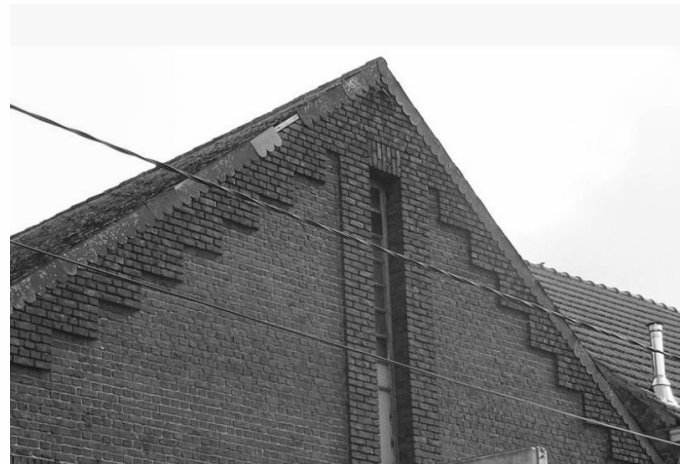
| Eindbeoordeling materiaalrisico | Hoog materiaalrisico en/of hoge kans op vezelvrijgave |

| Gebondenheid | Categorie 2: niet-hechtgebonden met matrix |
| Asbestsoort (vezeltype) | Crocidoliet aanwezig |
| Toestand van het materiaal | Matig beschadigd, matig verweerd |

| Beschrijving | windveren leiendak vooraan |
| Asbestmateriaal | Dak- en gevelbekleding - Nok, windveer, boeiboord |

- Verwijder dit asbestmateriaal zo snel mogelijk. Volg de toestand goed op.

- Eenvoudige handelingen: enkel door erkend asbestverwijderaar door de grote hoeveelheid asbesthoudende dakbedekking op de gebouwen is het aangeraden een erkend asbestverwijderaar aan te stellen voor correcte afhandeling

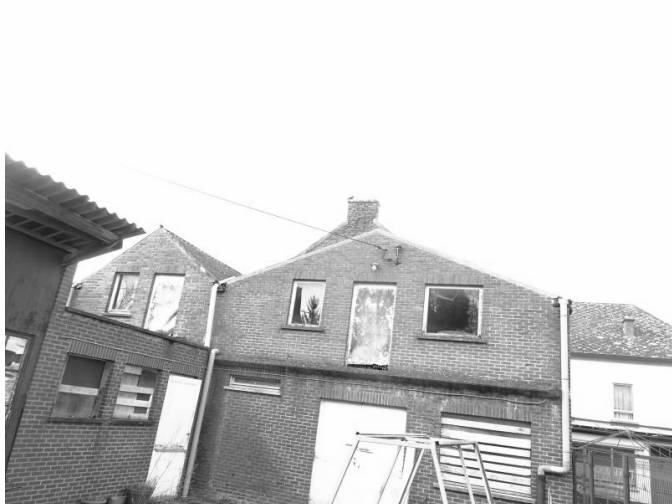
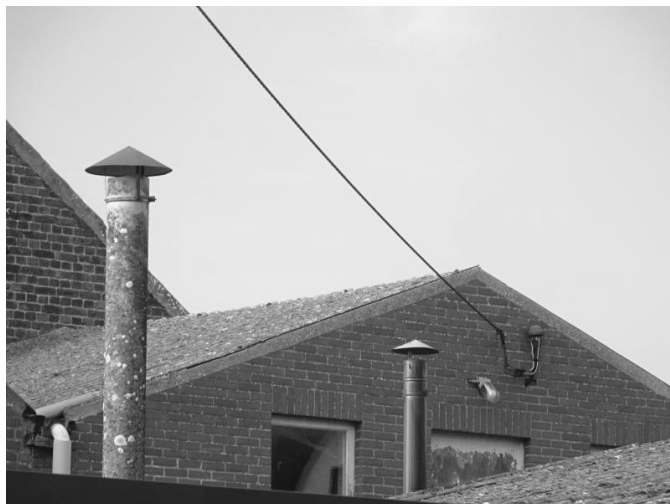
| Eindbeoordeling materiaalrisico | Hoog materiaalrisico en/of hoge kans op vezelvrijgave |

| Gebondenheid | Categorie 1: hechtgebonden in oorsprong |
| Asbestsoort (vezeltype) | Crocidoliet aanwezig |
| Toestand van het materiaal | Matig beschadigd, matig verweerd |

| Beschrijving | golfplaten dak boven sanitair blok |
| Asbestmateriaal | Dak- en gevelbekleding - Golfplaat |

- Verwijder dit asbestmateriaal zo snel mogelijk. Volg de toestand goed op.

- Eenvoudige handelingen: enkel door erkend asbestverwijderaar door de grote hoeveelheid asbesthoudende dakbedekking op de gebouwen is het aangeraden een erkend asbestverwijderaar aan te stellen voor correcte afhandeling

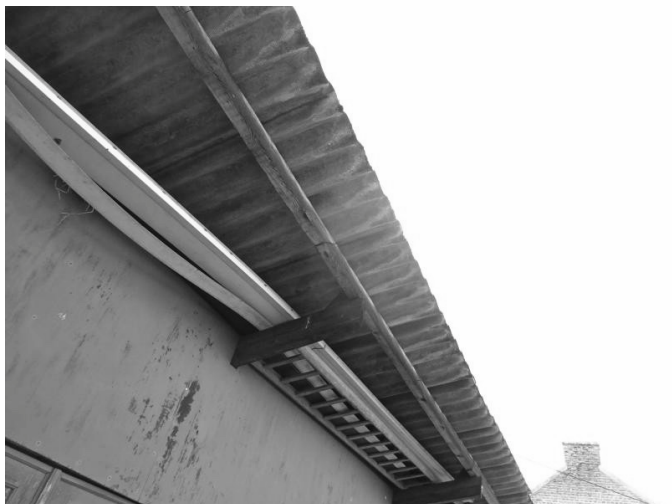
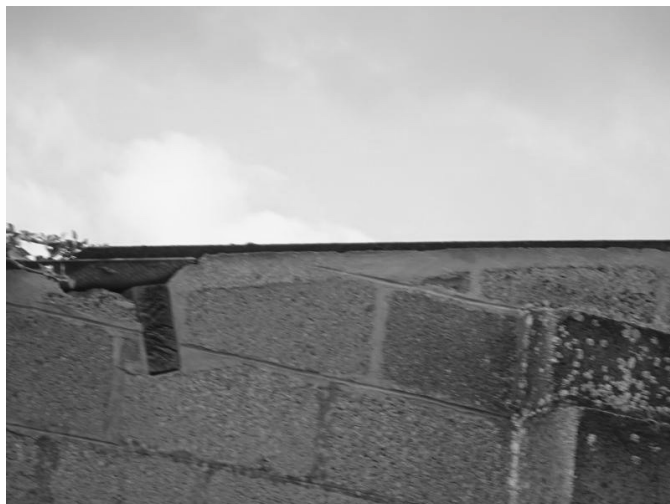
| Eindbeoordeling materiaalrisico | Hoog materiaalrisico en/of hoge kans op vezelvrijgave |

| Gebondenheid | Categorie 1: hechtgebonden in oorsprong |
| Asbestsoort (vezeltype) | Crocidoliet aanwezig |
| Toestand van het materiaal | Zwaar beschadigd, zwaar verweerd |

| Beschrijving | golfplaten dak autowerkplaats |
| Asbestmateriaal | Dak- en gevelbekleding - Golfplaat |

- Verwijder dit asbestmateriaal zo snel mogelijk. Volg de toestand goed op.

- Eenvoudige handelingen: enkel door erkend asbestverwijderaar door de grote hoeveelheid asbesthoudende dakbedekking op de gebouwen is het aangeraden een erkend asbestverwijderaar aan te stellen voor correcte afhandeling

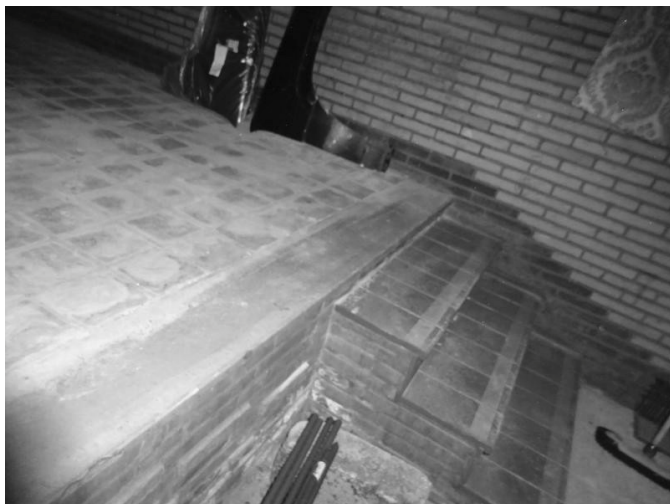
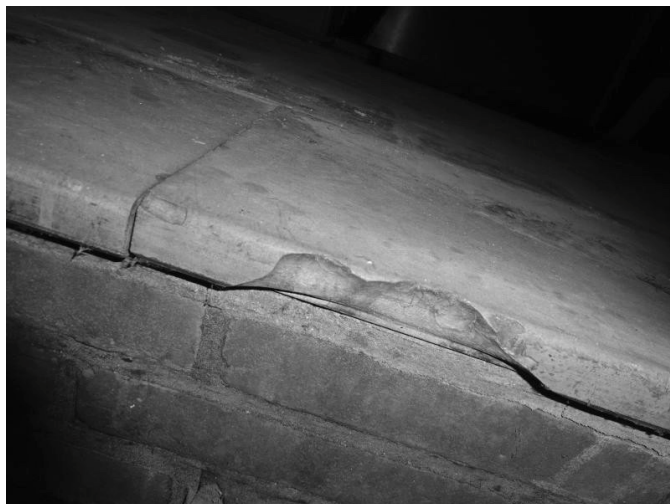
| Eindbeoordeling materiaalrisico | Hoog materiaalrisico en/of hoge kans op vezelvrijgave |

| Gebondenheid | Categorie 1: hechtgebonden in oorsprong |
| Asbestsoort (vezeltype) | Crocidoliet aanwezig |
| Toestand van het materiaal | Zwaar beschadigd, zwaar verweerd |

- Verwijder dit asbestmateriaal zo snel mogelijk. Volg de toestand goed op.

- Eenvoudige handelingen: enkel door erkend asbestverwijderaar door de grote hoeveelheid asbesthoudende materialen op de gebouwen is het aangeraden een erkend asbestverwijderaar aan te stellen voor correcte afhandeling

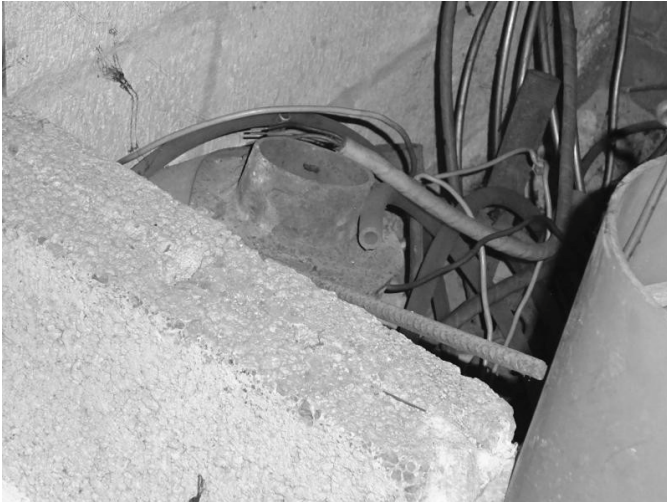
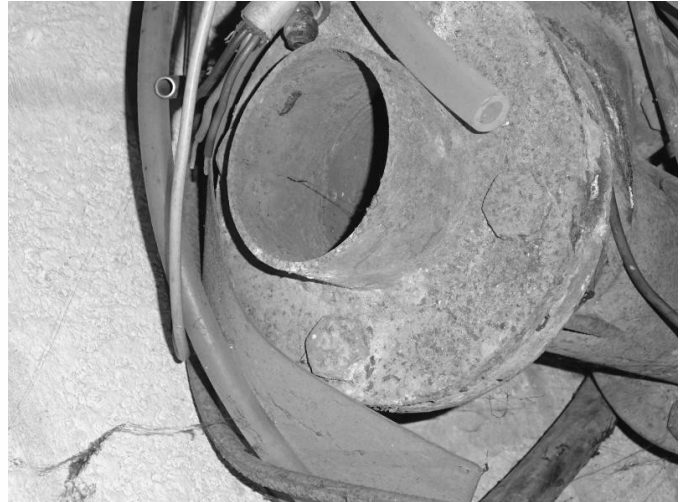
## Fiche 7: oude koppeling en kraan hydraulisch systeem CV

Asbestmateriaal - afvalstof
