# Asbestinventarisatetest

Schoolstraat 24, 3380 Glabbeek

**Niet-asbestveilig**

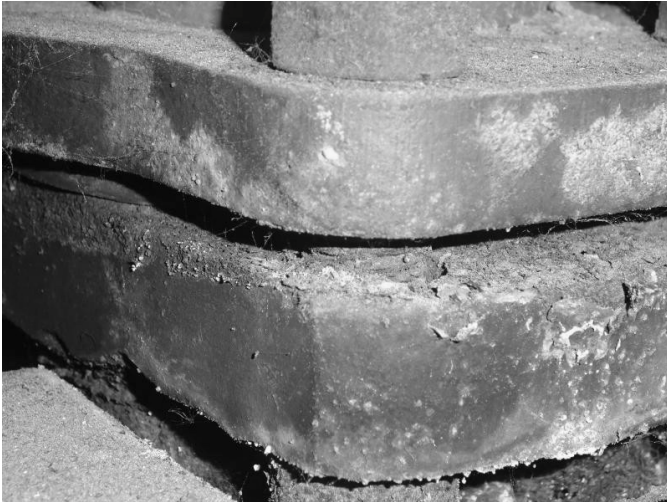
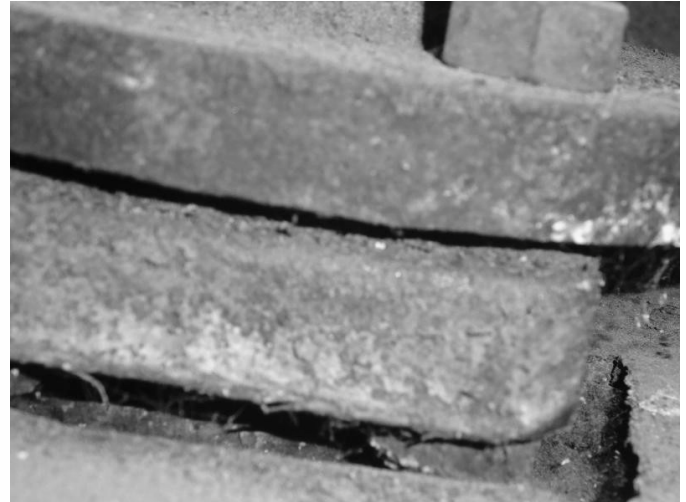
# Fiche 10: dichtingen en kraanwerk hydraulisch systeem CV

Asbestmateriaal

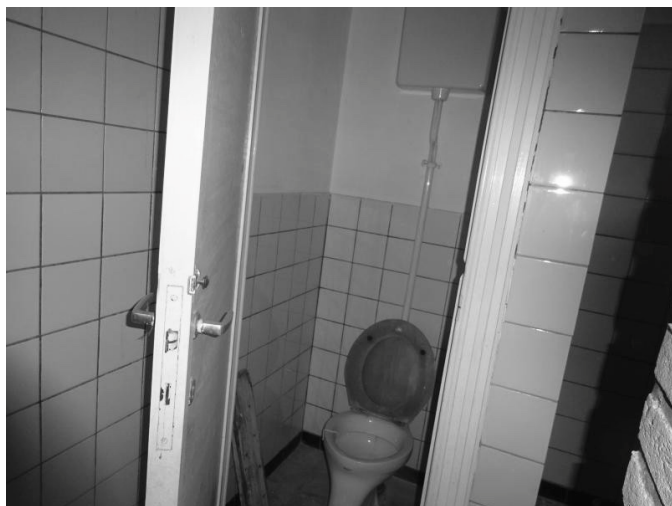
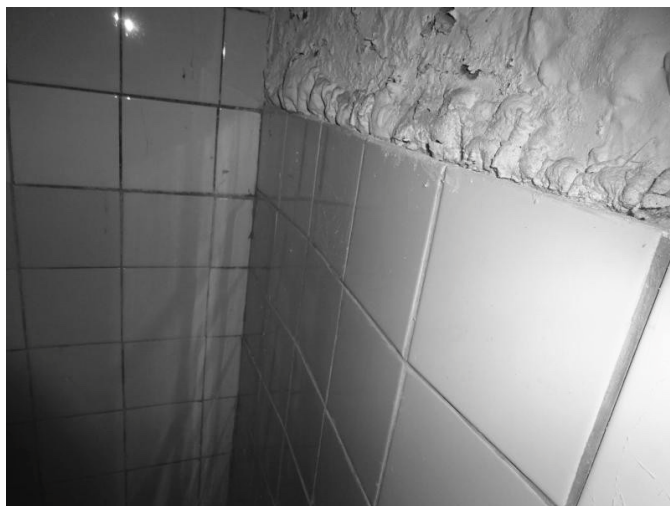
## Fiche 21: blauwe tegels sanitair blok

Geen asbest

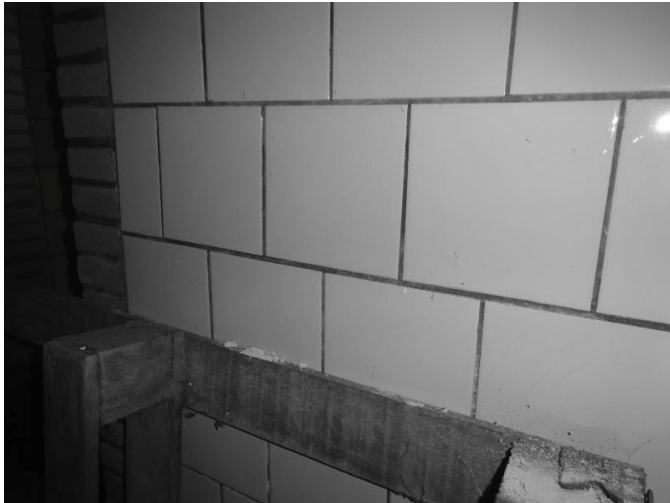
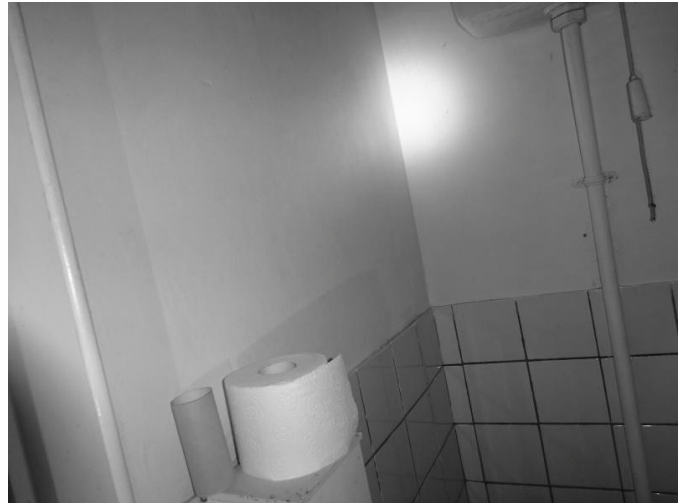
## Fiche 23: witte tegels sanitair blok

Geen asbest
