# Asbestinventarisatetest

Walshoutemstraat 66, 3401 Landen

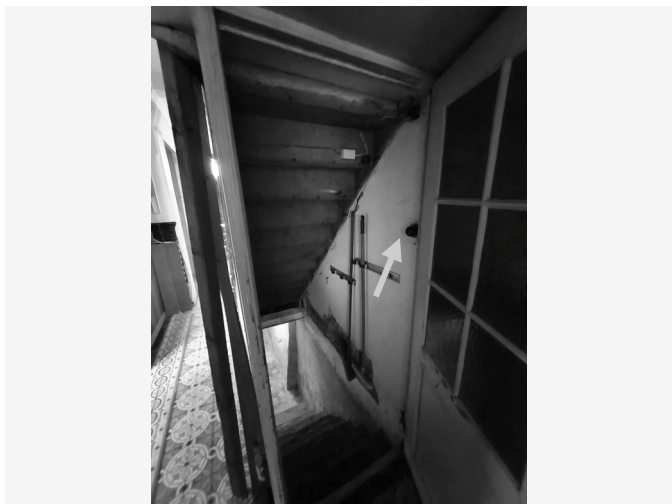
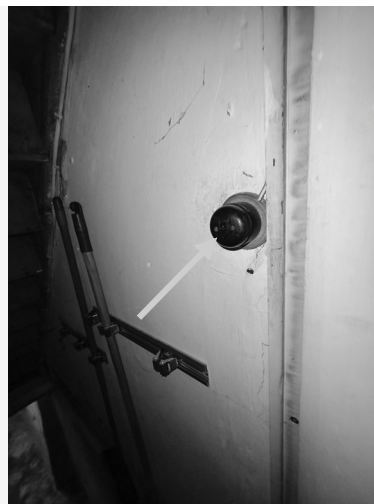
Het asbestmateriaal valt onder de mijlpaal van 2040.

| Eindbeoordeling materiaalarisico | Laag materiaalarisico en/of verlaagde kans op vezelvrijgave |

| Asbestsoort (vezeltype) | Crocidoliet aanwezig |
| Toestand van het materiaal | Onbeschadigd, niet verweerd |

| Opmerking | <p>Het is moeilijk te bepalen of de bakeliettoepassingen in de woning ook effectief asbesthoudend zijn (het kan ook gaan om de asbestvrije variant). (schakelaars-stopcontact.-verdeeldozen)</p> <p>Er werd geen monster genomen oww beschadiging aan een elektrisch gerelateerde toepassing, extra controle bij verwijdering van het verdacht materiaal.</p> |

- Zorg voor een veilig beheer. Vermijd het beschadigen van het asbestmateriaal. Controleer de toestand jaarlijks op wijzigingen.
- Voer bijkomende staalname(s) uit.

- Eenvoudige handelingen: mag via doe-het-zelf of door werknemer(s) met opleidingsattest eenvoudige handelingen  
Schakelaars, stopcontacten en andere gelijkaardige toepassingen kunnen eenvoudig losgeschroefd worden --> EH doe-het-zelf. Afgesloten of verzegelde kast --> EH opgeleid technieker personeel 8u basisopleiding asbest. Voor elektrische infrastructuur en uitrusting dient u vooraleer men deze toepassing gaat bevochtigen de elektriciteit af te sluiten (zoniet elektrocutie-/brandgevaar). standaard dragen van de nodige wegwerp beschermingsmiddelen FFP 3 masker , handschoenen en tyvec CAT III type 5-6 , afspoelbaar schoeisel Losschroeven en dubbel verpakken in plastic , sluit luchtdicht af en breng dit als hechtgebonden afval naar een plaatselijk containerpark. Voor hechtgebonden toepassingen: Bij verwijdering door doe-het-zelf moet men dit afval dubbel en luchtdicht verpakt afdienen bij het gemeentelijk recyclagepark. Men raadpleegt best op voorhand de voorwaarden van het recyclagepark.

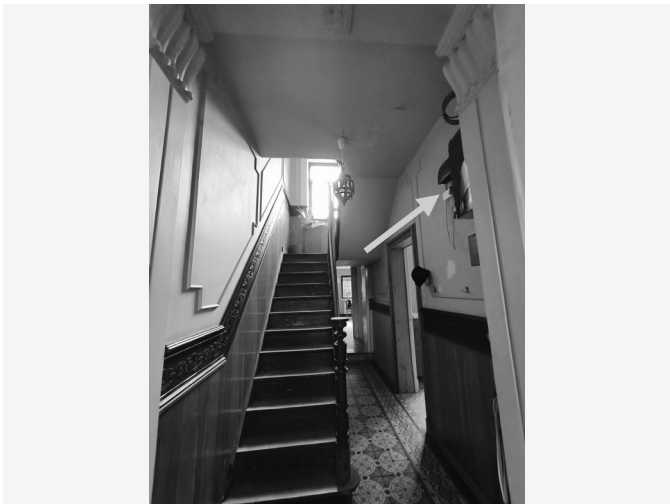
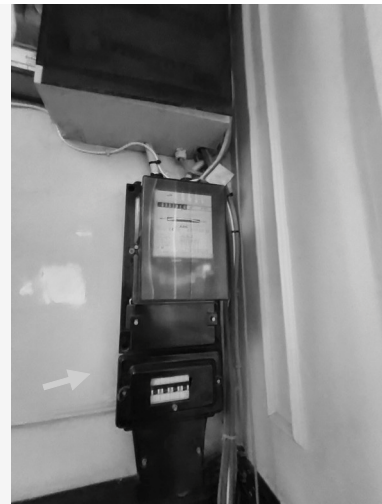
Het asbestmateriaal valt onder de mijlpaal van 2040.

De toepassing is eigendom van de nutsmaatschappij. Bij verwijdering /vervangen van het toestel is een bijkomende staalname aangewezen om de berging van afvalstromen te beheersen. Dit valt dan onder de verantwoordelijkheid van de netwerkbeheerder.

| Eindbeoordeling materiaalrisico | Laag materiaalrisico en/of verlaagde kans op vezelvrijgave |

| Asbestsoort (vezeltype) | Crocidoliet aanwezig |

| Opmerking | <p>Het is moeilijk te bepalen of de bakeliettoepassingen in de woning ook effectief asbesthoudend zijn (het kan ook gaan om de asbestvrije variant). Er werd geen monster genomen owv beschadiging aan een elektrisch gerelateerde toepassing, extra controle bij verwijdering van het verdacht materiaal. Vermoedelijk zal de toepassing verwijderd worden bij aanpassing van het elektriciteitsnetwerk.</p> |

- Zorg voor een veilig beheer. Vermijd het beschadigen van het asbestmateriaal. Controleer de toestand jaarlijks op wijzigingen.
- Voer bijkomende staalname(s) uit.
- Een bijkomend onderzoek zou kunnen gebeuren na demontage van de toepassing, zodat dit op een veilige en verantwoorde manier kan gebeuren. Het bijkomend onderzoek kan bijdragen tot een betere inschatting van het risico en helpt om de (mogelijke) asbestafvalstroom te beperken.

De toepassing dient verwijderd te worden door de netbeheerder, vermoedelijk word dit uitgevoerd wanneer de oude meterkast vervangen word door een digitale meter. Zie ook link Zie <https://ovam.vlaanderen.be/wie-mag-wat-verwijderen> <https://ovam.vlaanderen.be/voorzorgsmaatregelen->

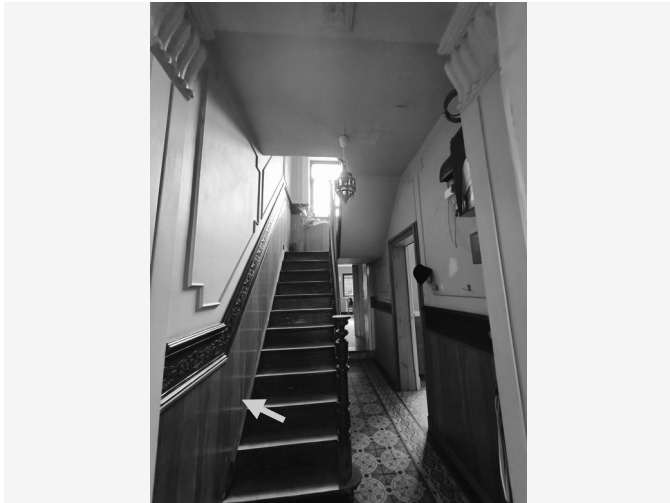
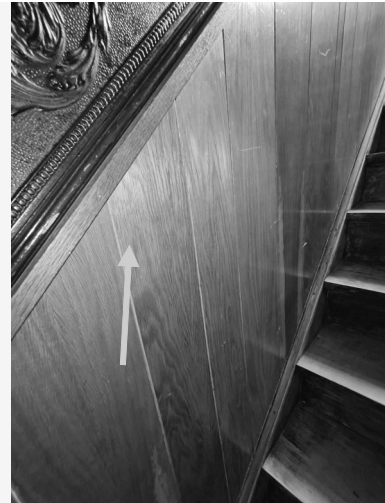
De lambrisering bestaat uit hout.

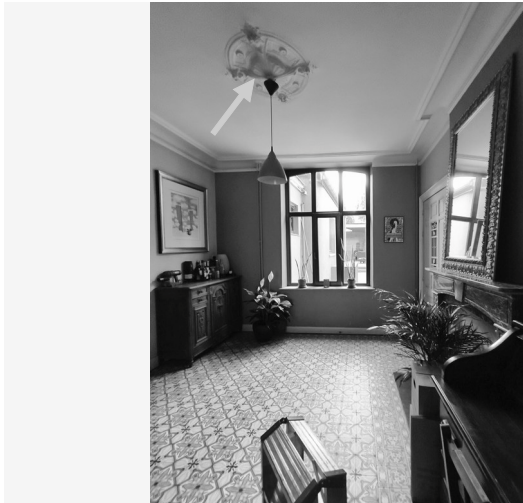
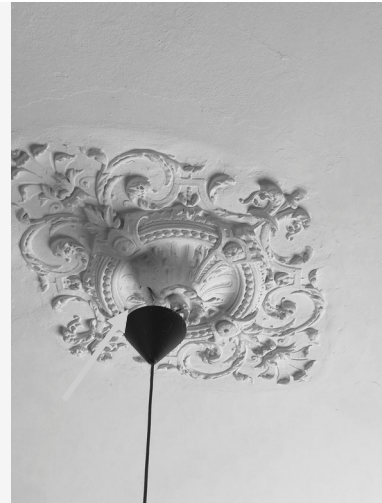
De kroonlijsten werden gecontroleerd, deze bestaan niet uit pleisterwerk en zijn dus niet-asbestverdacht.

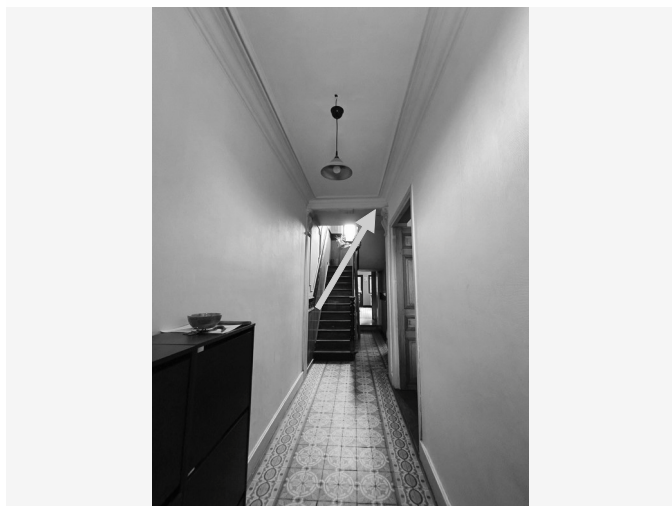
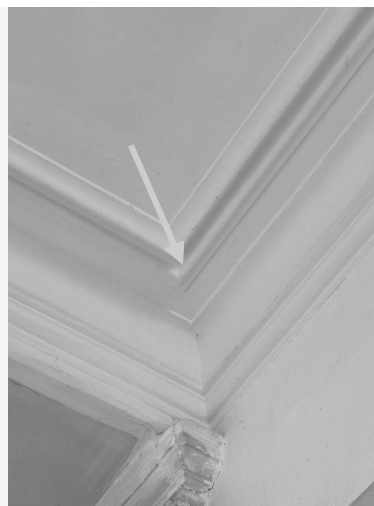
De sierlijsten werden gecontroleerd, deze bestaan niet uit pleisterwerk en zijn dus niet-asbestverdacht.

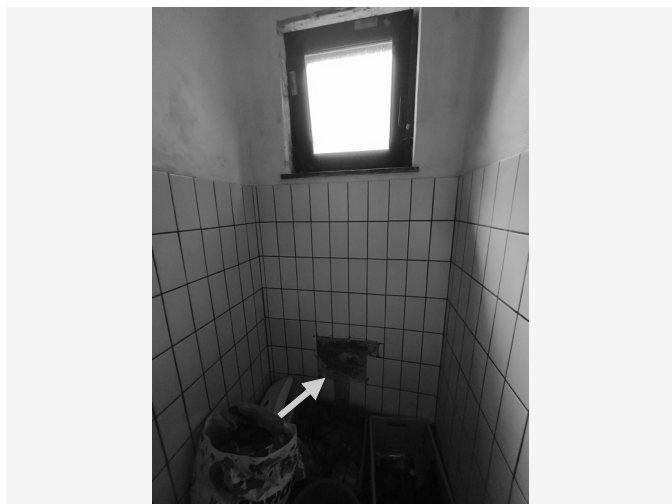
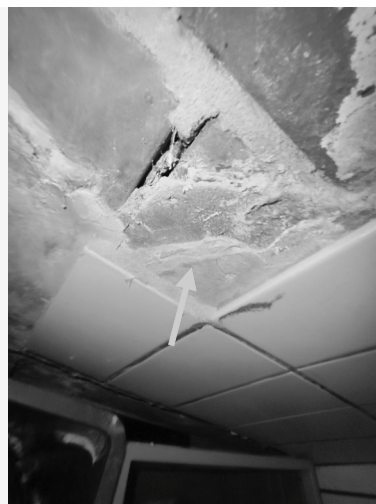
## Fiche 10: Tegellijm berging

Geen asbest

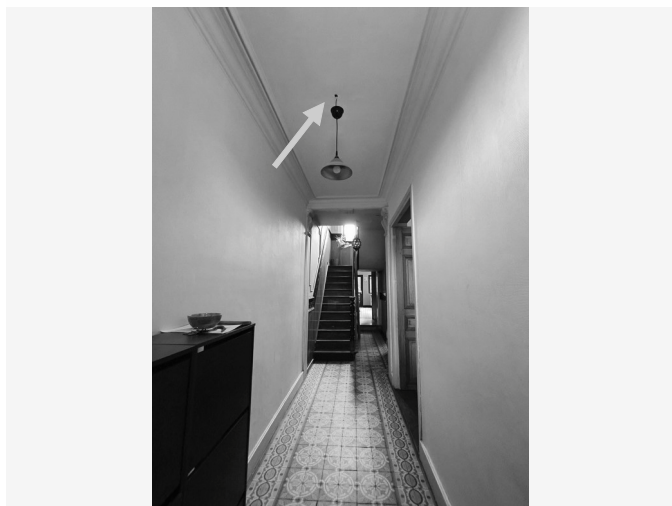
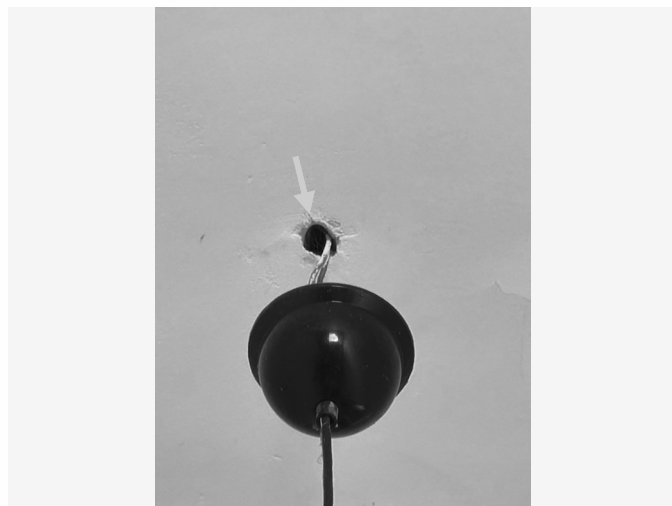
## Fiche 11: Plafondpleister

Geen asbest

| Opmerking | <p>Volgens het inspectieprotocol is een monstername van het pleisterwerk verplicht om dit te identificeren als niet-asbesthoudend.</p> <p>Locatie staalnames: traphal, gang en badkamer. De stookplaats is niet bepleisterd.</p> <p>De vermelde oppervlaktes en volumes betreffen een beredeneerde schatting. Er worden geen rechten verleend aan deze oppervlaktes/volumes. De dikte is een schatting die voorkomt uit de monsterplaatsen en is daarom niet altijd representatief.</p> |

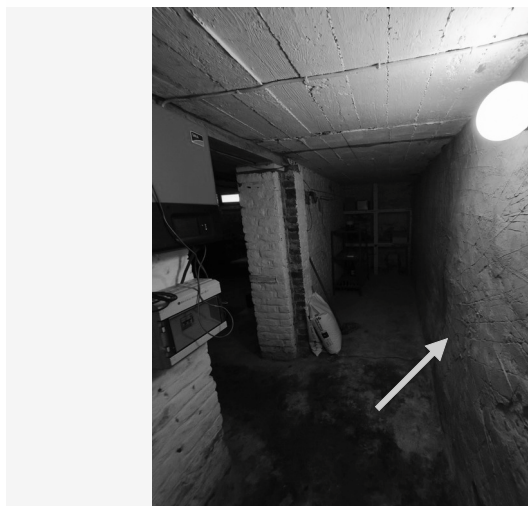
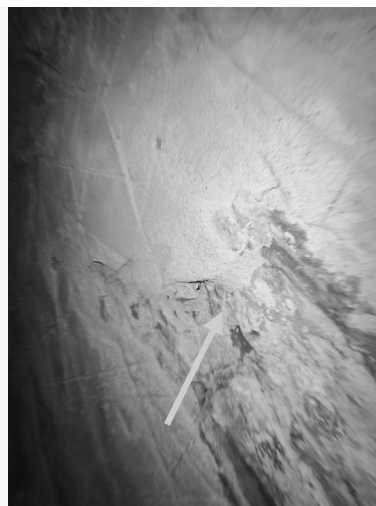
## Fiche 14: Cementering wanden kelder

Geen asbest

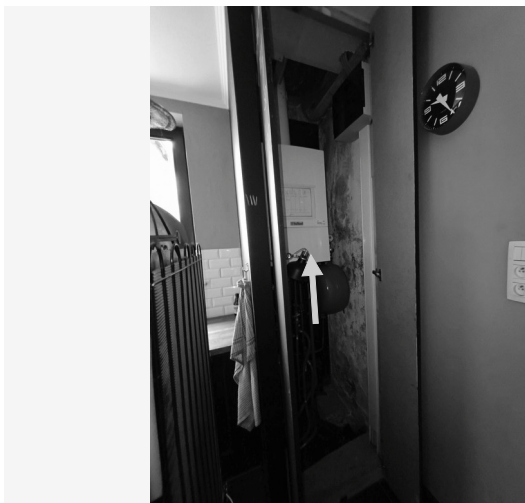
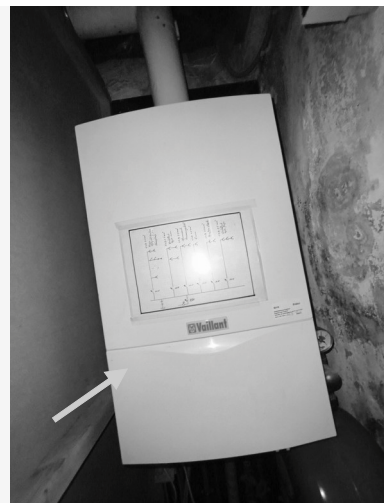
## Fiche 18: CV Ketel Vaillant

| Beschrijving | Notitie | Terug te vinden op plannen |
|---|---|---|
| Fiche 18: CV Ketel Vaillant | De CV ketel werd gecontroleerd( bwj na 2001) en is niet asbest verdacht geen risico bouwjaar. | Plan 1.2: +0 |

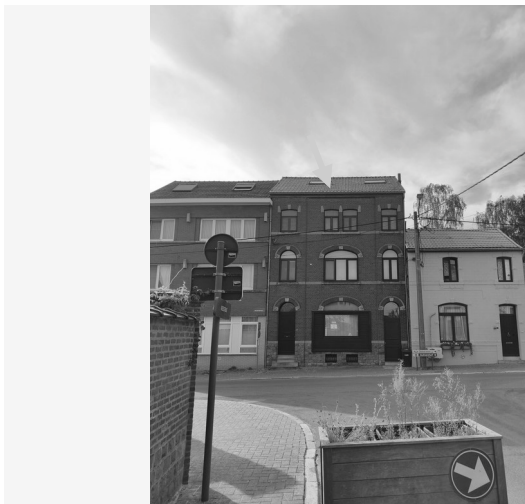
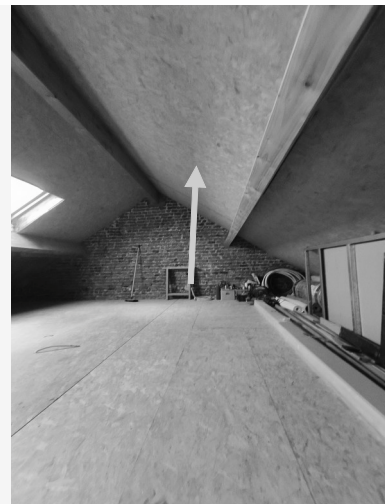
### Fiche 19: Onderdaken niet waarneembaar

| Beschrijving | Notitie | Terug te vinden op plannen |
|---|---|---|
| Fiche 19: Onderdaken niet waarneembaar | De plafonds zijn volledig afgewerkt. Zink en epdm verwijderen zou destructief onderzoek zijn. Pannen konden niet voldoende opgehoften worden om tot inspectie van het onderdak over te gaan. | Plan 1.11: Dakenplan woning<br>Plan 2.2: Terras en berging dakenplan |
