# Asbestinventarisatetest

Aarschotsesteenweg 43, 3300 Tienen

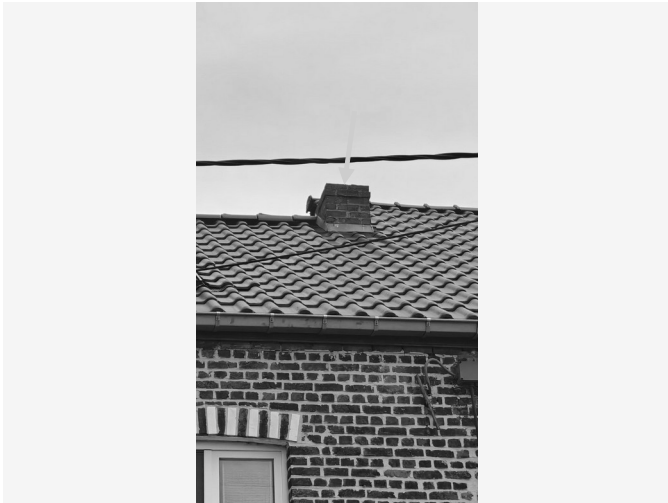
**Reden:** Het te onderzoeken materiaal situeert zich hoger dan 3,50 m te rekenen vanaf een veilige ondergrond

**Uitleg van de asbestdeskundige:** De schoorsteen situeert zich hoger dan 3,50 meter te rekenen vanaf een veilige ondergrond zodus zijn wij niet in de mogelijkheid om te controleren of er een asbestverdacht rookgaskanaal aanwezig is in de schoorsteenholte.

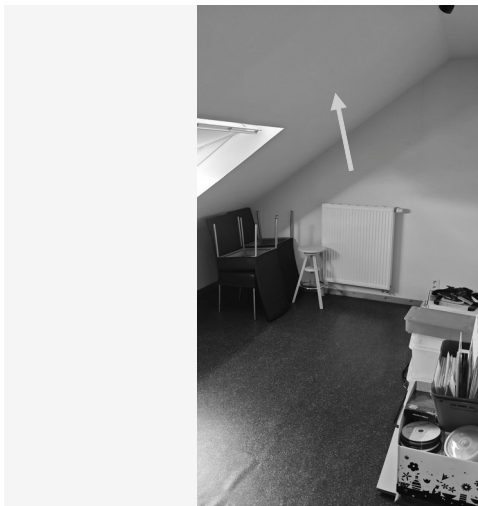
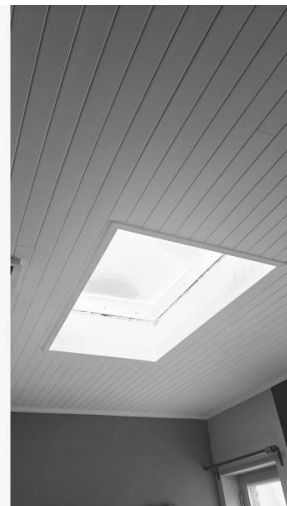
In de gehele woning bestaan de plafonds uit hout of gipskartonplaten. Houd er bij renovatiewerken rekening mee dat er zich nog asbestverdachte toepassing kunnen bevinden achter deze platen.

| Basis voor advies | De asbestdeskundige beoordeelt het materiaal als niet-asbestverdacht. |

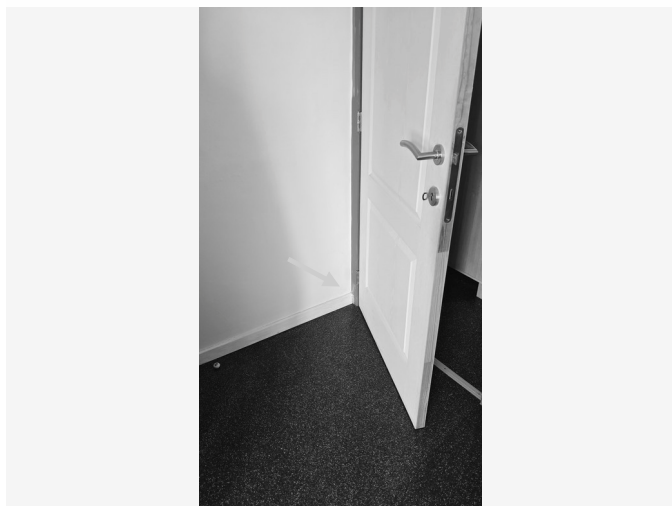
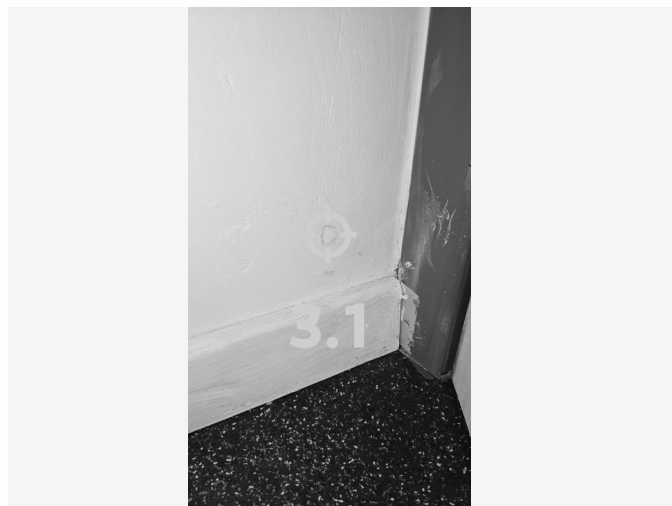
## Fiche 3: Pleisterwerk muren

Geen asbest

| # | Type | Referentie | Resultaat |
|---|---|---|---|
| 3.1 | Mengmonster | MM1 | Geen asbest |

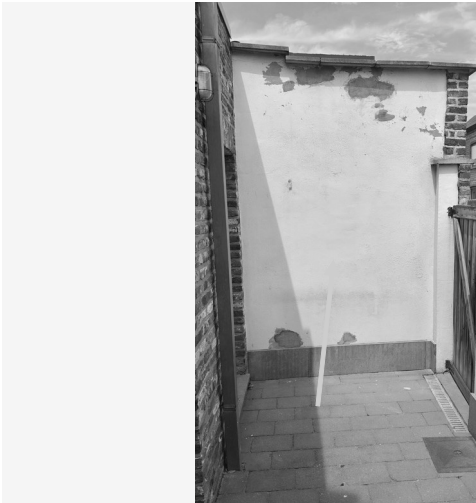
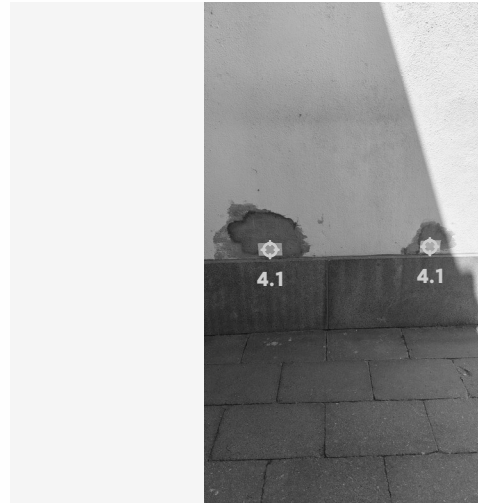
## Fiche 4: Crepi

Geen asbest

| # | Type | Referentie | Resultaat |
|---|---|---|---|
| 4.1 | Mengmonster | MM2 | Geen asbest |

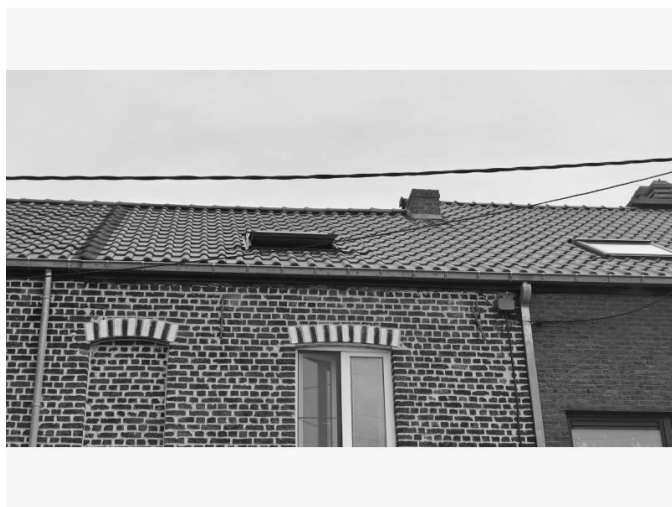
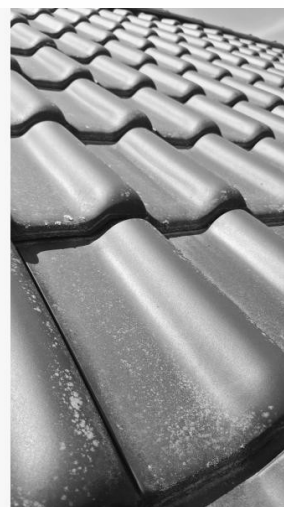
### Fiche 5: Dakbedekking

| Beschrijving | Notitie | Terug te vinden op plannen |
|---|---|---|
| Fiche 5: Dakbedekking | De dakbedekking van het zadeldak bestaat uit keramische dakpannen. | Plan 1.5: Doorsnede |

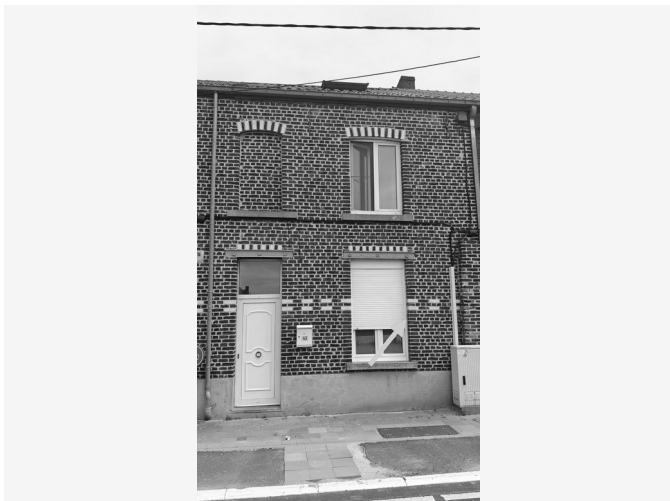
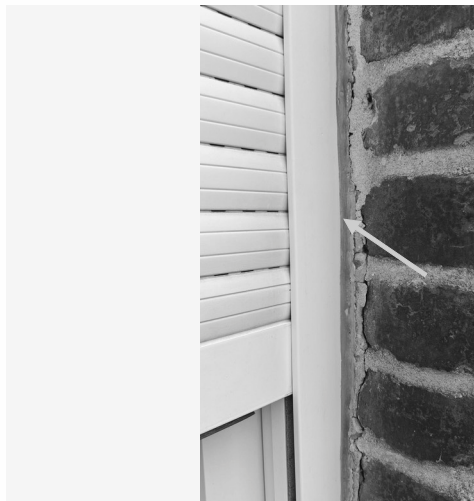
## Fiche 6: Afdichting buitenschrijnwerk

| Beschrijving | Notitie | Terug te vinden op plannen |
|---|---|---|
| Fiche 6: Afdichting buitenschrijnwerk | De afdichting tussen de buitengevel en het schrijnwerk bestaat uit siliconen. Er is geen asbestverdachte mastiek/ kit waarneembaar. | - |

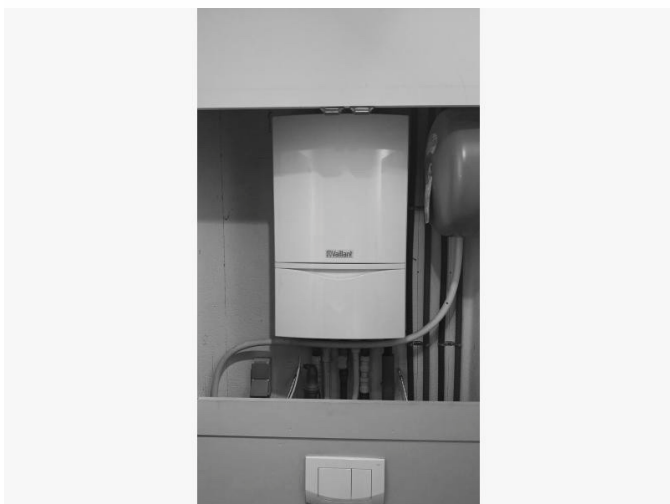
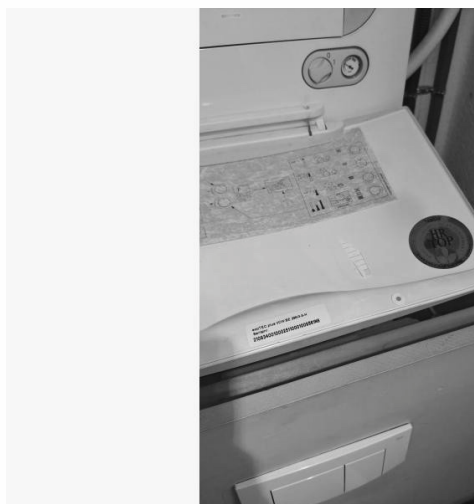
## Fiche 7: Gaswandketel

| Beschrijving | Notitie | Terug te vinden op plannen |
|---|---|---|
| Fiche 7: Gaswandketel | De woning wordt verwarmd door een recente HR-gaswandketel van het merk Vaillant. Deze bevat bijgevolg geen asbesthoudende toepassingen. | Plan 1.3: Eerste verdieping |

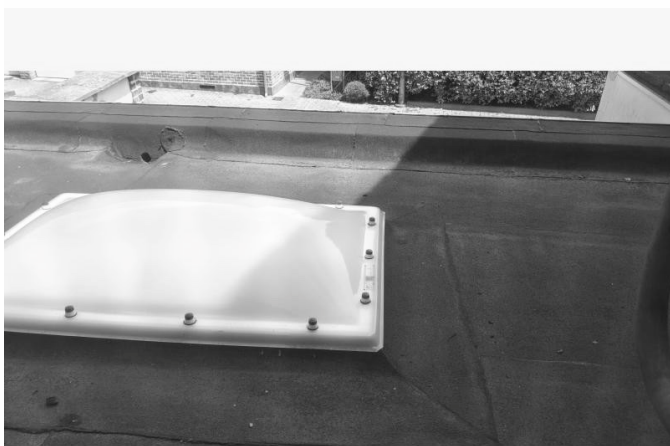
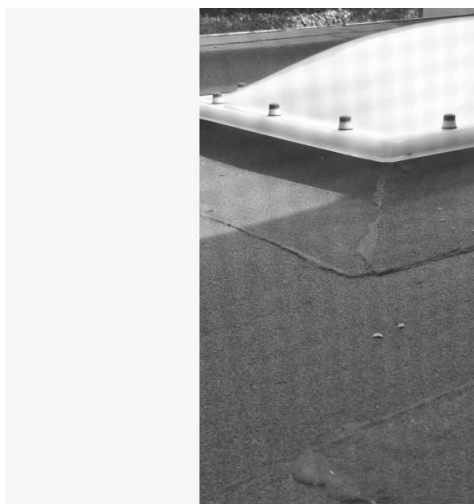
## Fiche 8: Roofing plat dak

| Beschrijving | Notitie | Terug te vinden op plannen |
|---|---|---|
| Fiche 8: Roofing plat dak | De roofing van het plat dak werd in 2024 vernieuwd. Dit wordt door de opdrachtgever gestaafd door middel van een factuur. | Plan 1.3: Eerste verdieping |

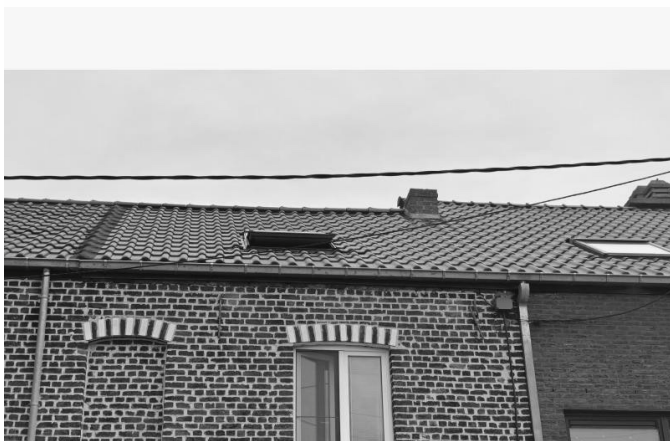
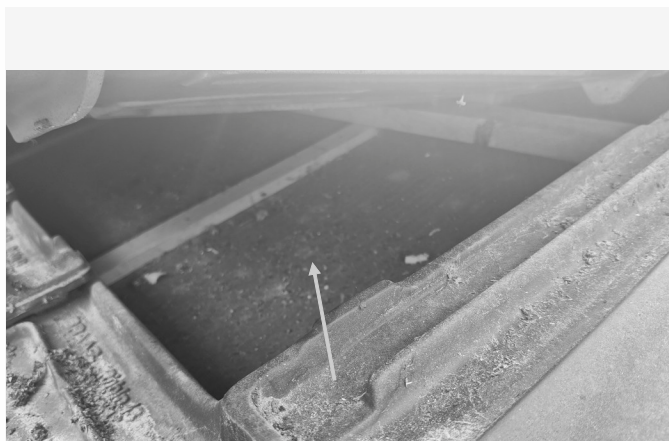
## Fiche 9: Onderdak

| Beschrijving | Notitie | Terug te vinden op plannen |
|---|---|---|
| Fiche 9: Onderdak | <p>De dakverdieping is langs binnen volledig afgewerkt met gipskartonplaten.</p> <p>Via een veluxraam op deze verdieping kunnen wij een dakpan opheffen en nemen wij een zwart onderdakzeil waar. Dit is niet asbestverdacht.</p> | Plan 1.5: Doorsnede |
