# Asbestinventarisatetest

Keibergstraat 5, 3300 Tienen

**Niet-asbestveilig**

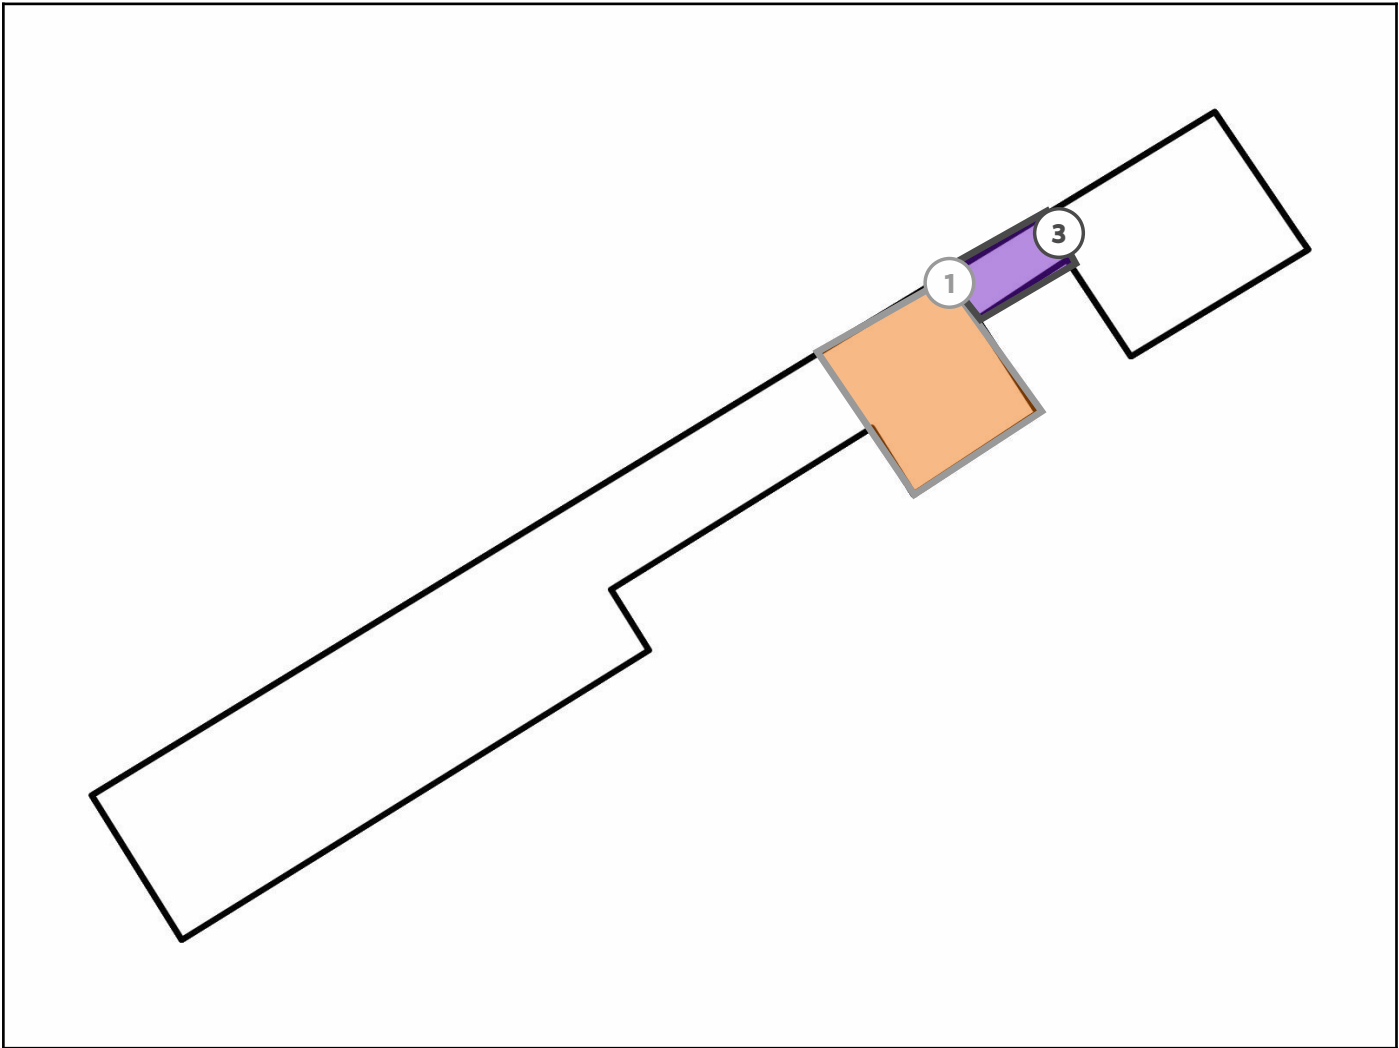
# Plan 1.9: woning met achterbouw plan

| Beschrijving | Type | Actie |
|---|---|---|
| 1. Golfplaten visueel vastgesteld (zonder staal) | Asbestmateriaal | <div>Verwijderen</div> |
| 3. Roofing/epdm plat dak | Advies | - |

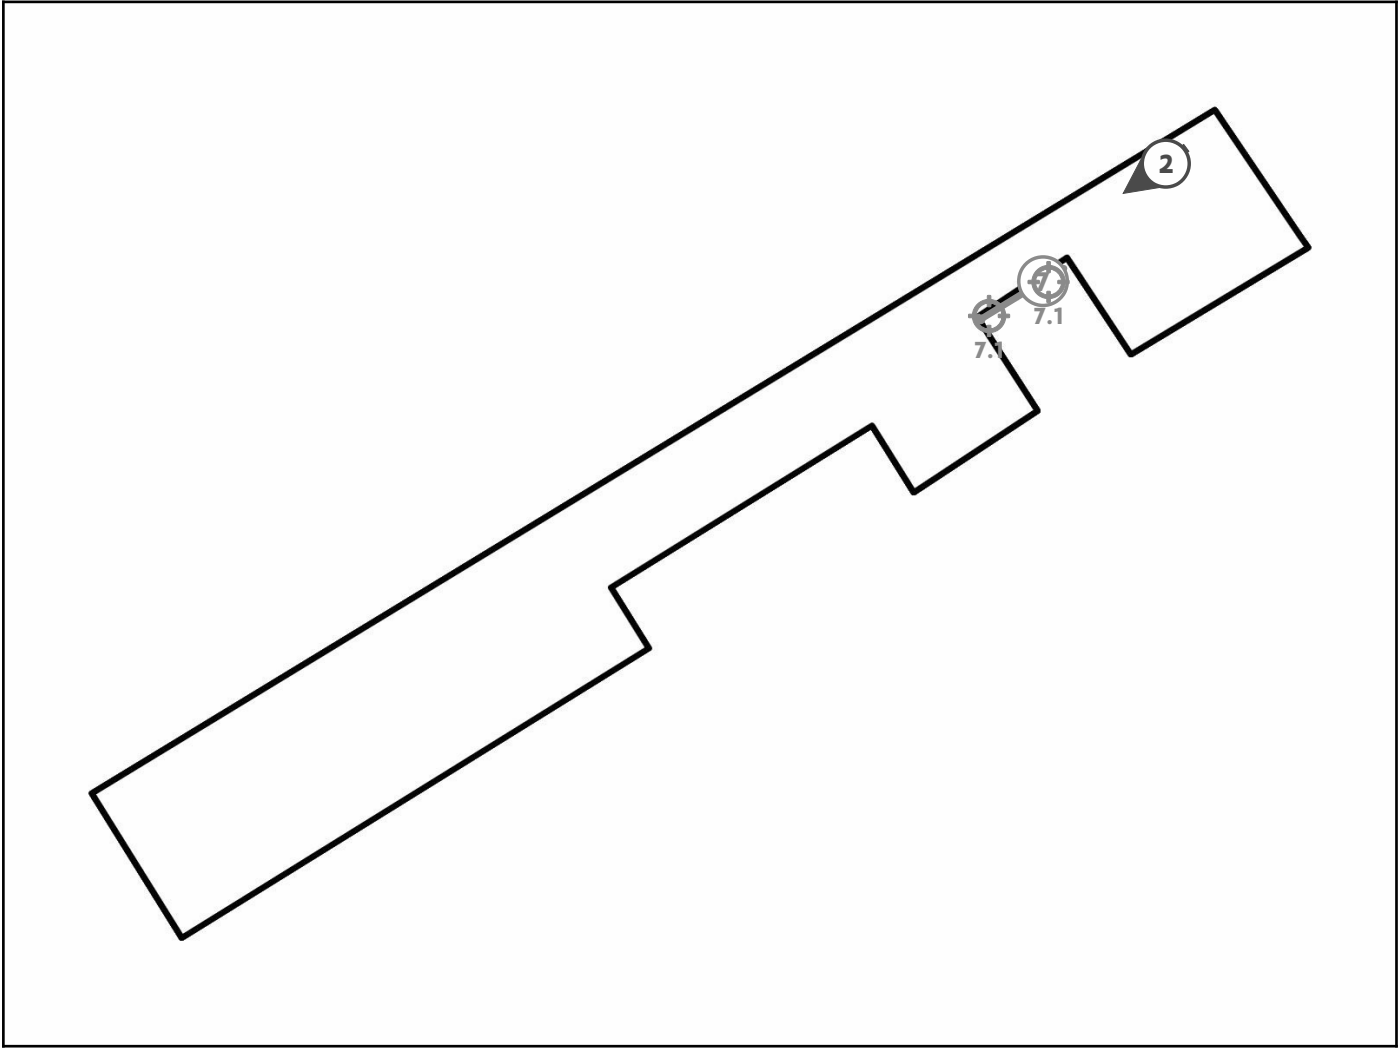
# Plan 1.10: woning met achterbouw plan

| Beschrijving | Type | Actie |
|---|---|---|
| 2. Schouw op het dak (beperkingsfiche) | Beperking | - |
| 7. Cementering buiten (met staalname) | Geen asbest | - |

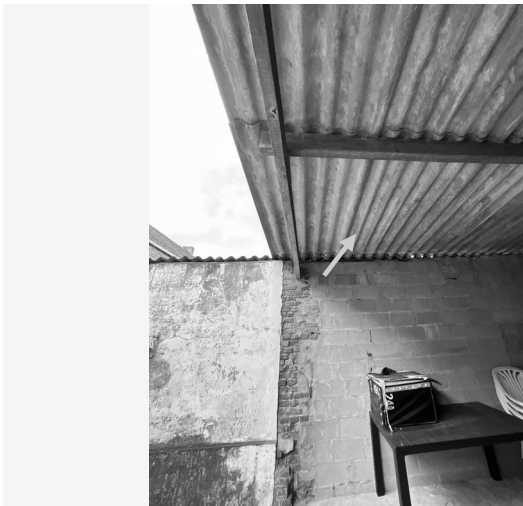
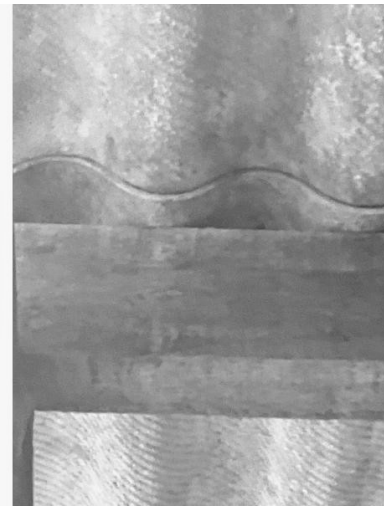
Het asbestmateriaal valt onder de mijlpaal van 2034.

| Eindbeoordeling materiaalrisico | Verhoogd materiaalrisico en/of verhoogde kans op vezelvrijgave |
| Opmerking | mosgroei is matig beschadigd |

| Asbestsoort (vezeltype) | Crocidoliet aanwezig |
| Toestand van het materiaal | Matig beschadigd, matig verweerd |

| Beschrijving | Golfplaten visueel vastgesteld (zonder staal) |
| Opmerking | De golfplaten zijn visueel vastgesteld. Het is aangewezen om bijkomend onderzoek uit te voeren bij renovatiewerken. De vermelde oppervlaktes, diktes en volumes betreffen een beredeneerde schatting. Er worden geen rechten verleend aan deze oppervlaktes/diktes/volumes. |

- Verwijder dit asbestmateriaal zo snel mogelijk. Volg de toestand goed op.
- Hemelwater dat afspoelt van asbestcement daken of gevels kan asbestdeeltjes bevatten. Gebruik het enkel voor gesloten circuits (bv. spoelen toiletten). Reinig na het vervangen van het dak of de gevel de dakgoten en regenwaterput of -ton om asbesthoudend sediment of slib te verwijderen
- Voer bijkomende staalname(s) uit.

- Eenvoudige handelingen: mag via doe-het-zelf of door werknemer(s) met opleidingsattest eenvoudige handelingen  
EH via doe-het zelf Standaard dragen van de nodige wegwerp beschermingsmiddelen FFP 3 masker , handschoenen en tyvec CAT III type 5-6 , afwasbaar schoeisel Indien mogelijk de ondervloer afdekken , golfplaten voorzichtig verwijderen, extra fixeren, niet breken , niet gooien, onmiddellijk dubbel verpakken , luchtdicht afsluiten of voorzichtig in container met asbest bag plaatsen. Voldoende benevelen/bevochtigen tijdens de duur van de werken. Indien golfplaten in slechte staat zijn en kans bestaat op breken : Eenvoudige handeling opgeleid personeel , alle werknemer(s) moeten wel beschikken over een opleidingsattest eenvoudige handelingen 8u Voor hechtgebonden toepassingen: Bij verwijdering door doe-het-zelf moet men

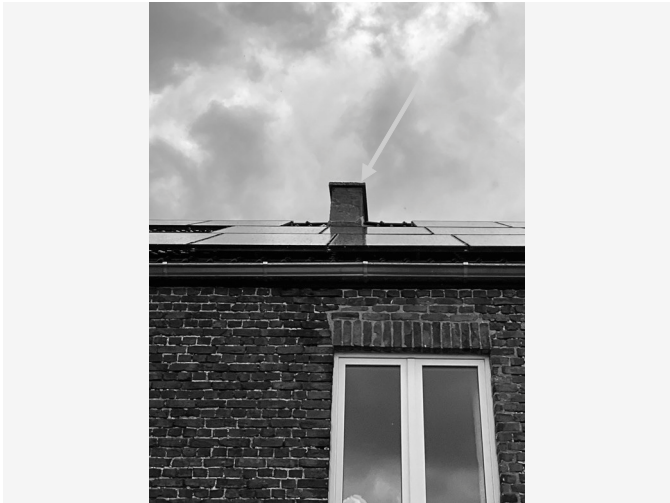
**Reden:** Het te onderzoeken materiaal situeert zich hoger dan 3,50 m te rekenen vanaf een veilige ondergrond

**Uitleg van de asbestdeskundige:** Bij werken (dak of reiniging schouw) kan een stelling geplaatst worden , het is niet duidelijk of er asbestverdachte materialen aanwezig zijn in/rond de schouw.

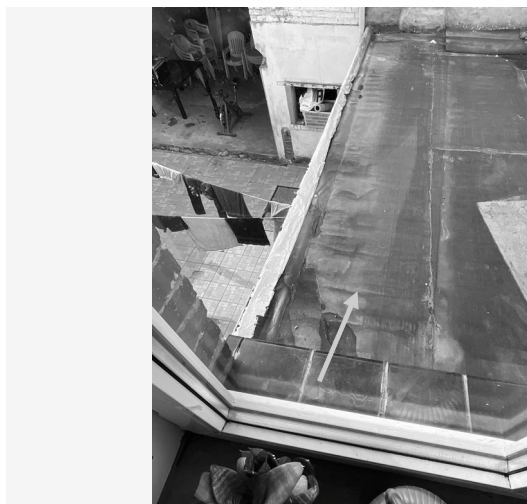
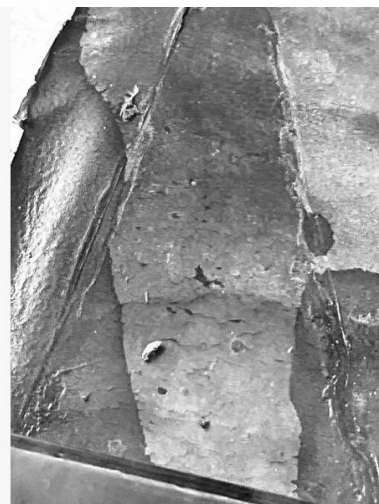
We nemen aan dat bitumen geplaatst na 2001 niet asbesthoudend zijn. Het is niet duidelijk of er asbestverdachte onderlagen aanwezig. Het is aangewezen om extra controle uit te voeren bij eventuele renovatiewerken. De vermelde oppervlaktes, diktes en volumes betreffen een beredeneerde schatting. Er worden geen rechten verleend aan deze oppervlaktes/diktes/volumes.

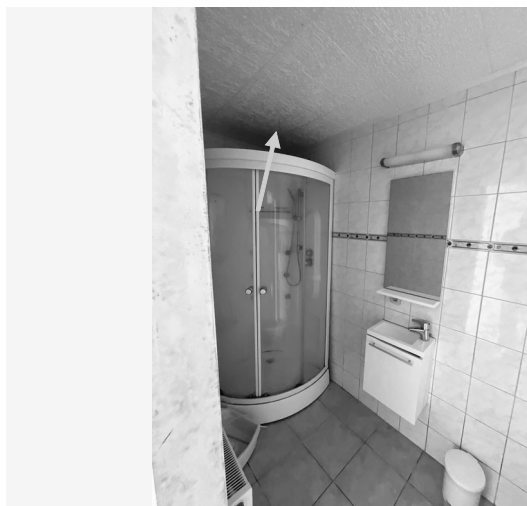
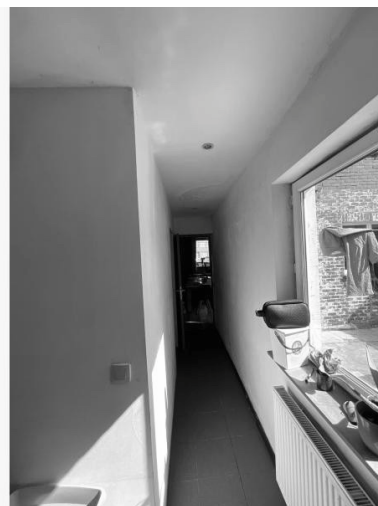
De valse plafonds bestaan uit houtwerk en gyproc. Het is niet duidelijk of er achteraan nog asbesthoudende materialen aanwezig zijn. Extra onderzoek bij werken is aangewezen.

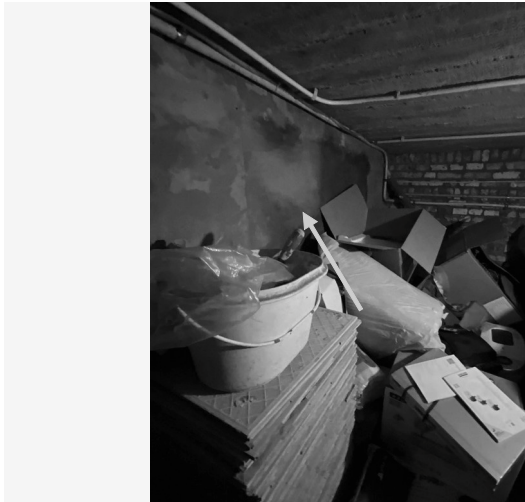
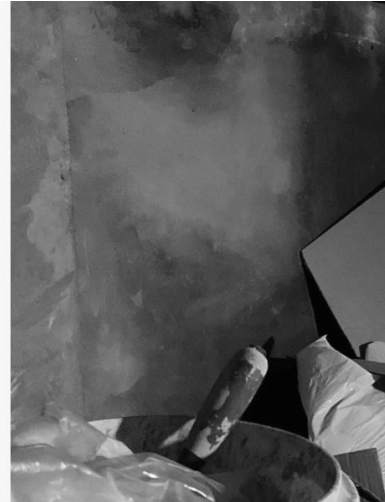
## Fiche 5: Cementering binnentoepassing (met staalname)

### Conclusie

Geen asbest

| # | Type | Referentie | Resultaat |
|---|---|---|---|
| 5.1 | Mengmonster | 2 | Geen asbest |

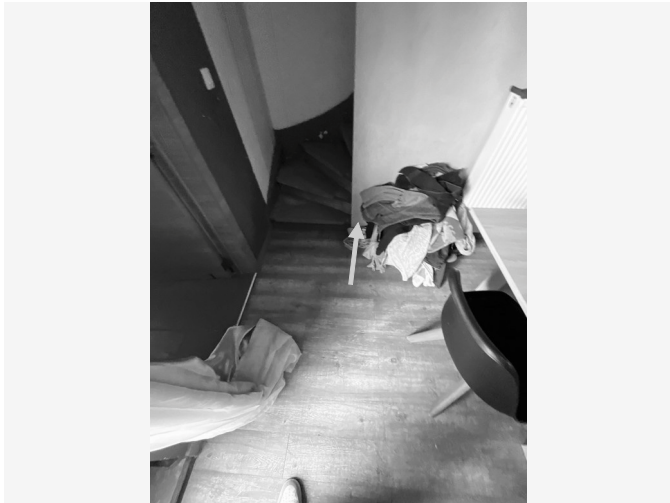
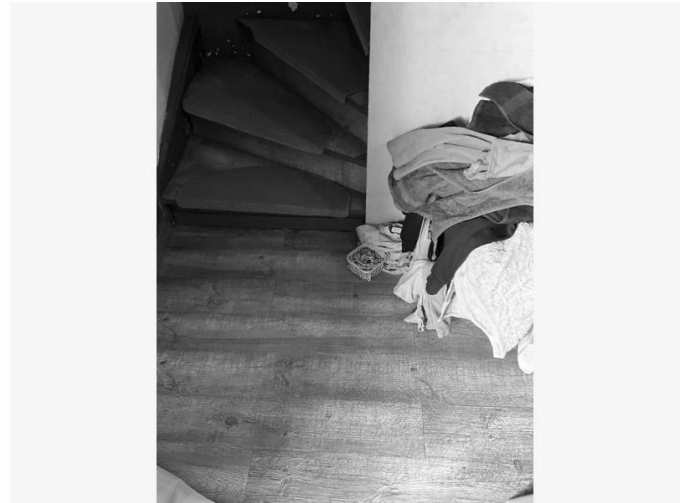
Geen asbest

| # | Type | Referentie | Resultaat |
|---|---|---|---|
| 6.1 | Mengmonster | 1 | Geen asbest |

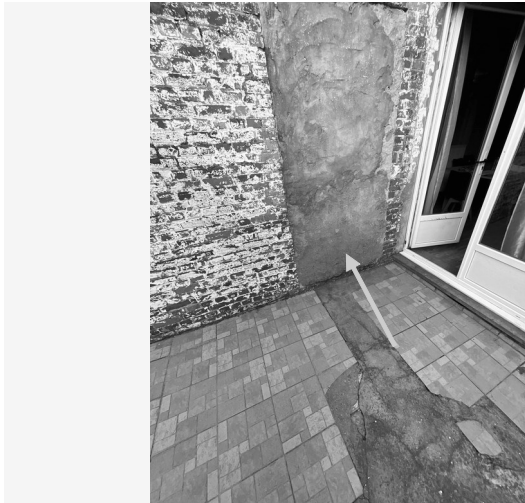
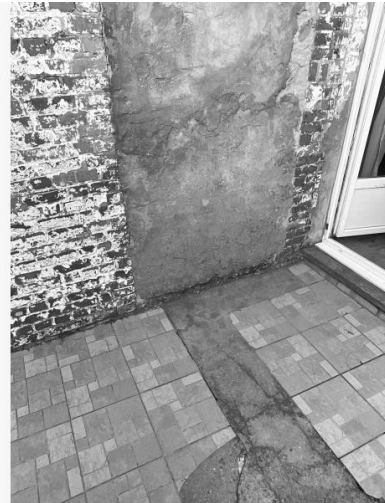
Geen asbest

| # | Type | Referentie | Resultaat |
|---|---|---|---|
| 7.1 | Mengmonster | 3 | Geen asbest |

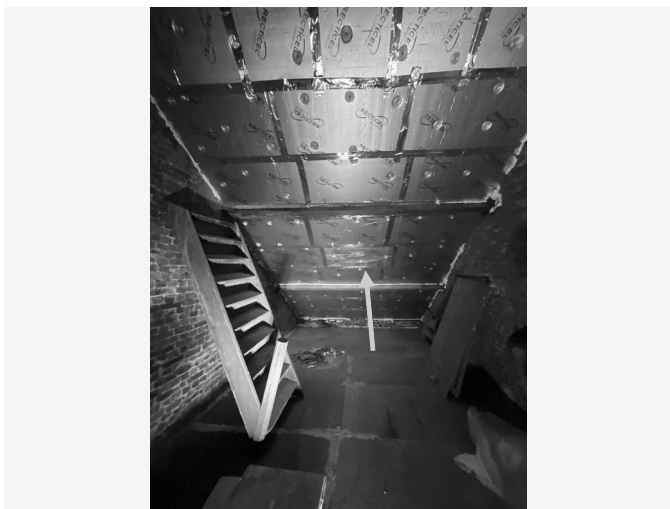
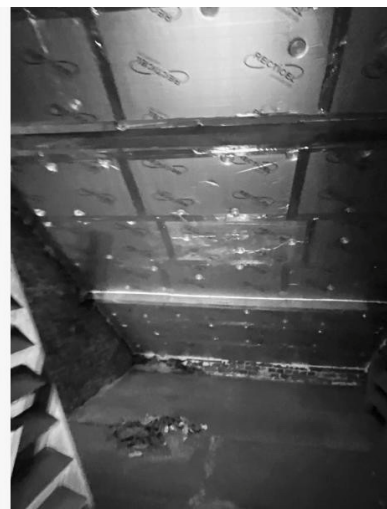
### Fiche 8: Onderdak vernieuwd

| Beschrijving | Notitie | Terug te vinden op plannen |
|---|---|---|
| Fiche 8: Onderdak vernieuwd | Het onderdak werd vernieuwd. Het is niet uitgesloten dat er nog verdachte onderlagen blijven steken zijn. Extra controle bij werken is aangewezen. | - |

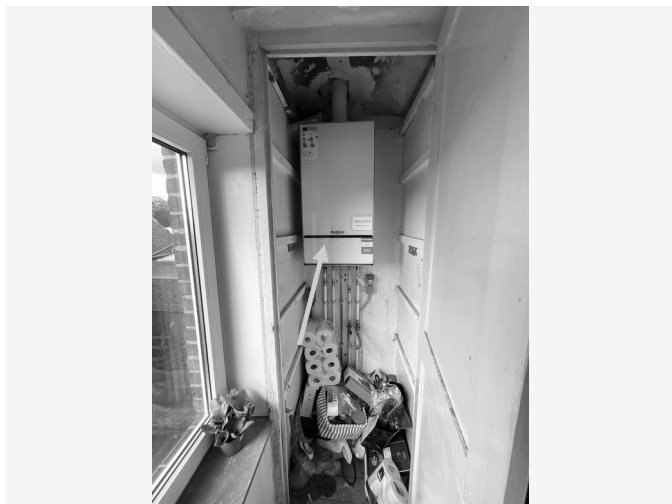
### Fiche 14: Ketel recent

| Beschrijving | Notitie | Terug te vinden op plannen |
|---|---|---|
| Fiche 14: Ketel recent | De ketel is recent en is niet asbestverdacht. | - |
