# Asbestinventarisatetest

Park Nieuwen Hove 57, 3300 Tienen

**Niet-asbestveilig**

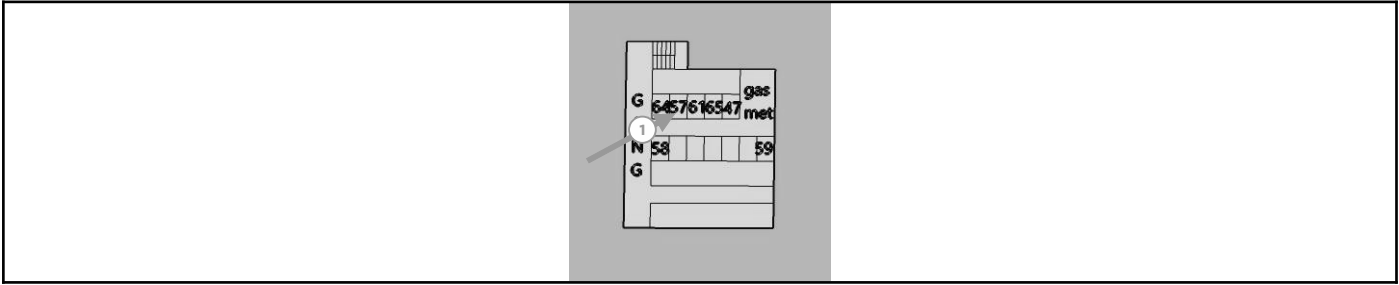
# Plan 1.1: 3300 Tienen Park Nieuwenhove 57 berging

| Beschrijving | Type | Actie |
|---|---|---|
| 1. Bakeliet schakelaars/stopcontacten | Asbestmateriaal | <div>Verwijderen</div> |

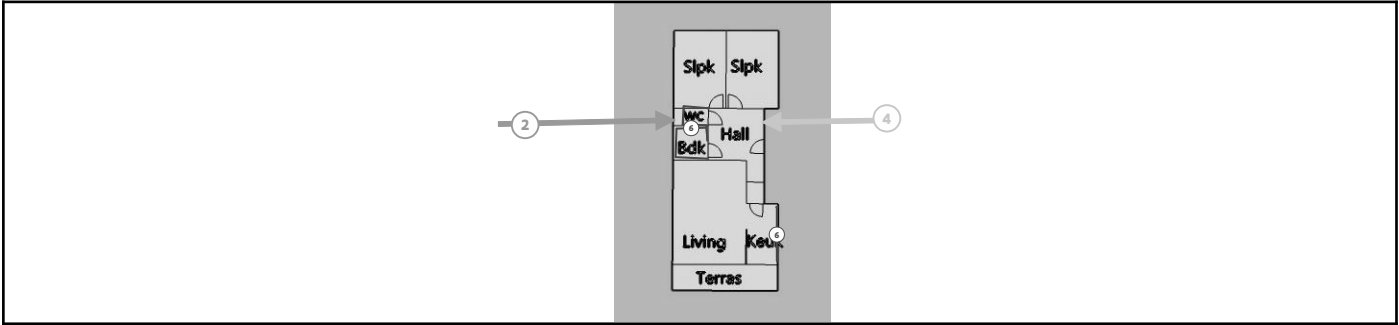
# Plan 1.2: 3300 Tienen Park Nieuwenhove 57 app

| Beschrijving | Type | Actie |
|---|---|---|
| 2. Cementen afvoerbuizen. | Asbestmateriaal | Verwijderen |
| 4. Bakeliet schakelkast | Asbestmateriaal | Zorgvuldig beheren |
| 6. Lijm laag achter tegels en plinten | Advies | - |

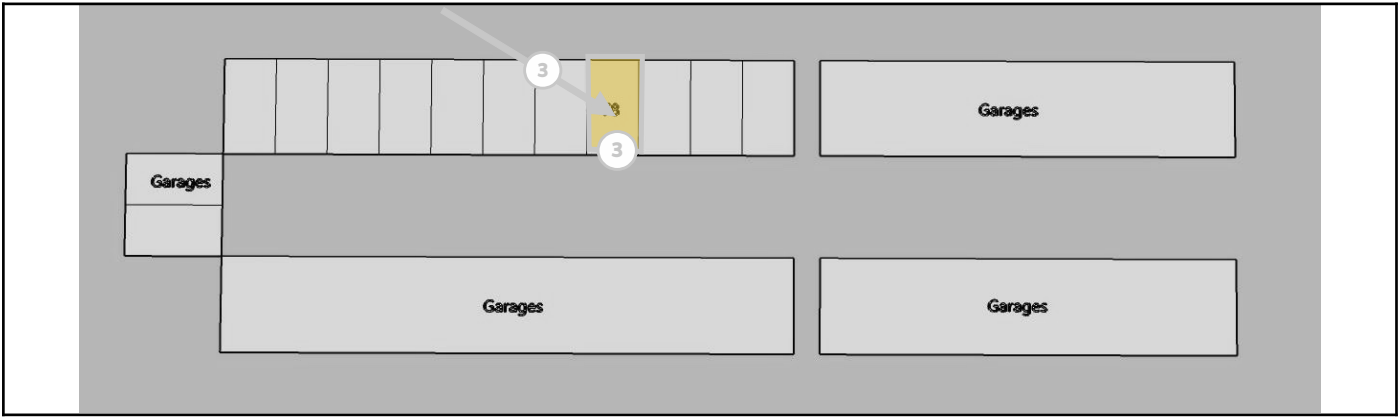
## Plan 2.1: 3300 Tienen Park Nieuwenhove 57 garage

| Beschrijving | Type | Actie |
|---|---|---|
| 3. Roofing | Asbestmateriaal | Zorgvuldig beheren |

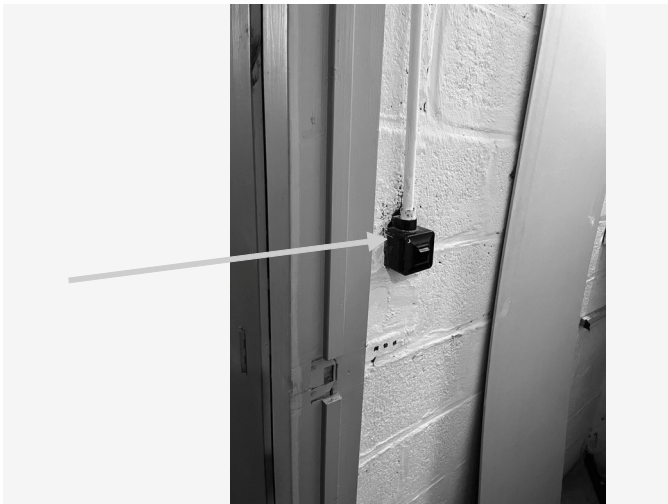
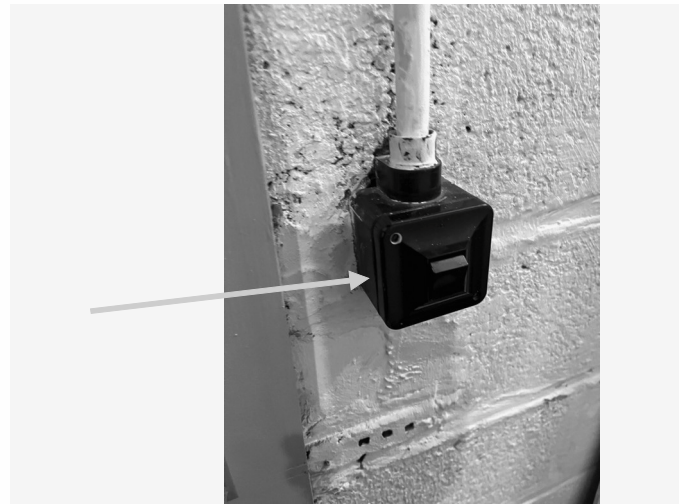
| Eindbeoordeling materiaalisico | Verhoogd materiaalisico en/of verhoogde kans op vezelvrijgave |

| Asbestsoort (vezeltype) | Crocidoliet aanwezig |
| Toestand van het materiaal | Licht beschadigd, licht verweerd. Intacte calciumsilicaatplaat of materiaal met categorie 3-gebondenheid |

| Beschrijving | Bakeliet schakelaars/stopcontacten |
| Asbestmateriaal | Plaat, paneel, tablet - Type Bakeliet |
| Hoeveelheid (oppervlakte - dikte - aantal) | • 0,01 m <sup>2</sup> - 1,00 cm - 1 stuk |

Verwijderen

- Zorg voor een veilig beheer. Vermijd het beschadigen van het asbestmateriaal. Controleer de toestand jaarlijks op wijzigingen.
- Voer bijkomende staalname(s) uit.

- Eenvoudige handelingen: mag via doe-het-zelf of door werknemer(s) met opleidingsattest eenvoudige handelingen  
Deze toepassing kan door een aannemer die over een opleidingsattest eenvoudige handelingen beschikt of door een particulier (doe-het-zelf), verwijderd worden indien er geen verhoogd risico op vrijgave van asbestvezels (max. concentratie 0,01 vezels/cm<sup>3</sup> - CODEX Art. VI.3-54) ontstaat en de toepassing voorafgaand wordt gefixeerd/bevochtigd; de individuele elementen zonder machinale werktuigen (boormachine, slijpschijf, hogedrukreiniger,...) en zonder breken of gooien een voor een losgemaakt worden; en ten slotte dubbel en luchtdicht verpakt weggevoerd worden naar een erkend afvalpunt (recyclagepark).

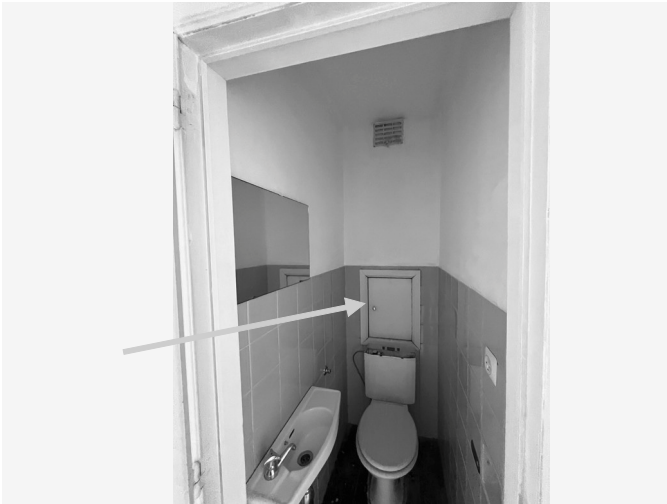
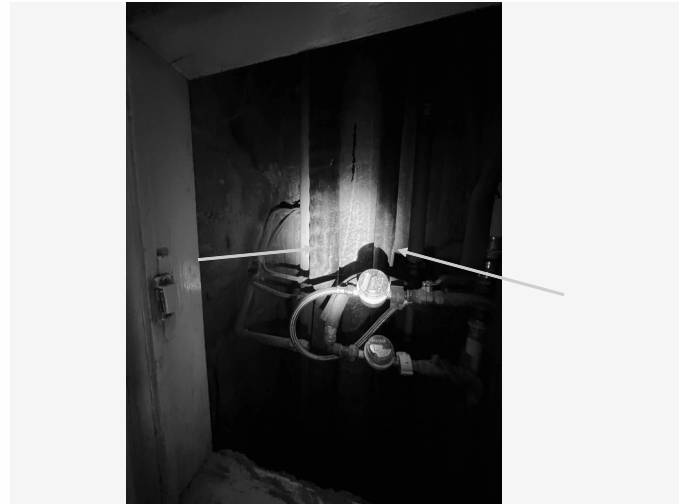
| Eindbeoordeling materiaalisico | Verhoogd materiaalisico en/of verhoogde kans op vezelvrijgave |

| Asbestsoort (vezeltype) | Crocidoliet aanwezig |
| Toestand van het materiaal | Licht beschadigd, licht verweerd. Intacte calciumsilicaatplaat of materiaal met categorie 3-gebondenheid |

| Beschrijving | Cementen afvoerbuizen. |
| Asbestmateriaal | Buis, koker, leiding, pijp, doorvoer |
| Hoeveelheid (lengte - omtrek - dikte - aantal) | <ul style="list-style-type: none"><li>• 20,00 m - 30,00 cm - 0,60 cm - 2 stuks</li></ul> |

Verwijderen

- Zorg voor een veilig beheer. Vermijd het beschadigen van het asbestmateriaal. Controleer de toestand jaarlijks op wijzigingen.
- De toepassing maakt deel uit van de gemeenschap, en kan dan ook niet zomaar verwijderd worden.
- Voer bijkomende staalname(s) uit.

- Eenvoudige handelingen: enkel door erkend asbestverwijderaar  
Hecht gebonden toepassing, maar wegens moeilijkheidsgraad enkel door eer erkend asbestverwijderaar.. (Wegwerpoveral type 5/6, handschoenen, en masker met fpp3 filter). Vermijd beschadigen en breuk van de toepassing. Meer en uitgebreidere informatie vindt u bij de Codex Boek VI Titel 3 Of bij Vlarem II Hfdst. 4.7 en 6.4

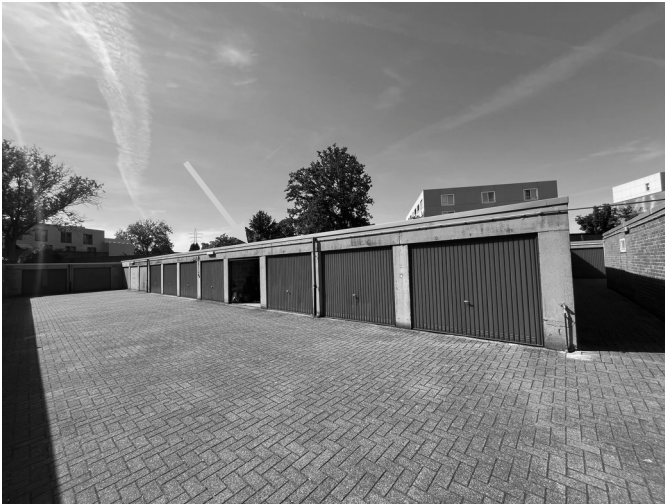
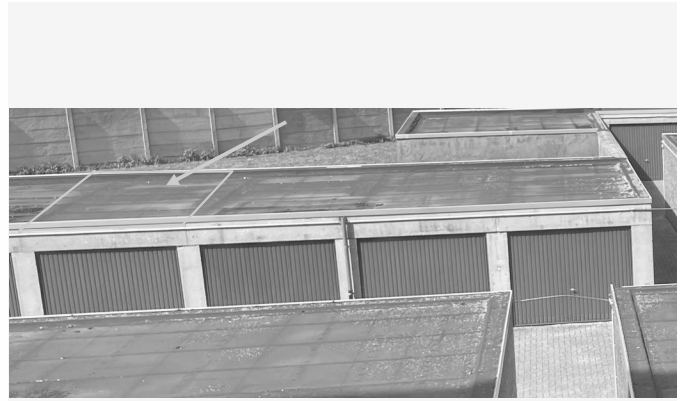
| Eindbeoordeling materiaalrisico | Laag materiaalrisico en/of verlaagde kans op vezelvrijgave |

| Asbestsoort (vezeltype) | Alleen chrysotiel aanwezig |
| Toestand van het materiaal | Licht beschadigd, licht verweerd. Intacte calciumsilicaatplaat of materiaal met categorie 3-gebondenheid |

| Beschrijving | Roofing |
| Asbestmateriaal | Dak- en gevelbekleding - Roofing |
| Hoeveelheid (oppervlakte - aantal) | • 18,00 m <sup>2</sup> - 1 stuk |
| Opmerking | Het dak van de garage is afgewerkt met roofing. De roofing maakt deel uit van de gemene delen (aneengeschakelde garageboxen) |

Zorgvuldig beheren

- Zorg voor een veilig beheer. Vermijd het beschadigen van het asbestmateriaal. Controleer de toestand jaarlijks op wijzigingen.
- Voer bijkomende staalname(s) uit.

- Eenvoudige handelingen: mag via doe-het-zelf of door werknemer(s) met opleidingsattest eenvoudige handelingen  
Deze toepassing kan door een aannemer die over een opleidingsattest eenvoudige handelingen beschikt of door een particulier (doe-het-zelf), verwijderd worden indien er geen verhoogd risico op vrijgave van asbestvezels (max. concentratie 0,01 vezels/cm<sup>3</sup> - CODEX Art. VI.3-54) ontstaat en de toepassing voorafgaand wordt gefixeerd/bevochtigd; de individuele elementen zonder machinale werktuigen (boormachine, slijpschijf, hogedrukreiniger,...) en zonder breken of gooien een voor een losgemaakt worden; en ten slotte dubbel en luchtdicht verpakt weggevoerd worden naar een erkend afvalpunt (recyclagepark).

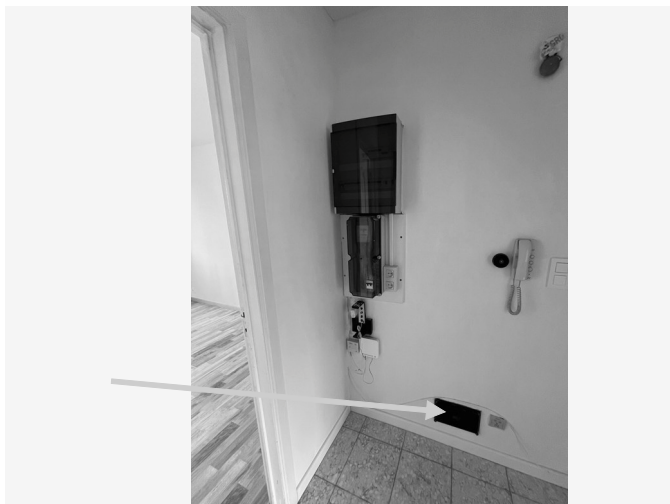
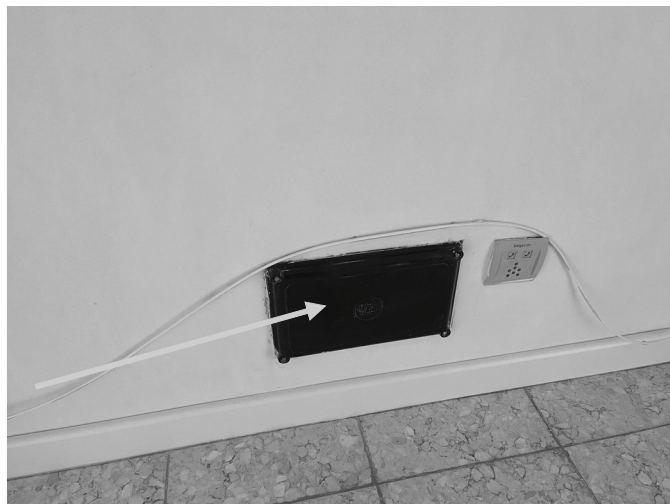
| Opmerking | De hoeveelheid is een zo nauwkeurig mogelijke opmeting. Hieraan kunnen evenwel geen rechten worden ontleend. Monstername niet uitgevoerd wegens risico op beschadiging van een elektrisch component en mogelijke blootstelling aan spanning of storingen in de elektrische installatie. |

Zorgvuldig beheren

- Zorg voor een veilig beheer. Vermijd het beschadigen van het asbestmateriaal. Controleer de toestand jaarlijks op wijzigingen.
- Voer bijkomende staalname(s) uit.

- Eenvoudige handelingen: mag via doe-het-zelf of door werknemer(s) met opleidingsattest eenvoudige handelingen  
Deze toepassing kan door een aannemer die over een opleidingsattest eenvoudige handelingen beschikt of door een particulier (doe-het-zelf), verwijderd worden indien er geen verhoogd risico op vrijgave van asbestvezels (max. concentratie 0,01 vezels/cm<sup>3</sup> - CODEX Art. VI.3-54) ontstaat en de toepassing voorafgaand wordt gefixeerd/bevochtigd; de individuele elementen zonder machinale werktuigen (boormachine, slijpschijf, hogedrukreiniger,...) en zonder breken of gooien een voor een losgemaakt worden; en ten slotte dubbel en luchtdicht verpakt weggevoerd worden naar een erkend afvalpunt (recyclagepark).

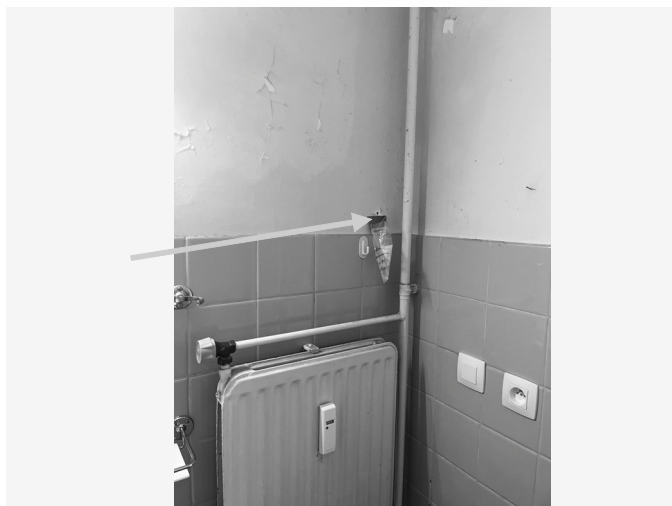
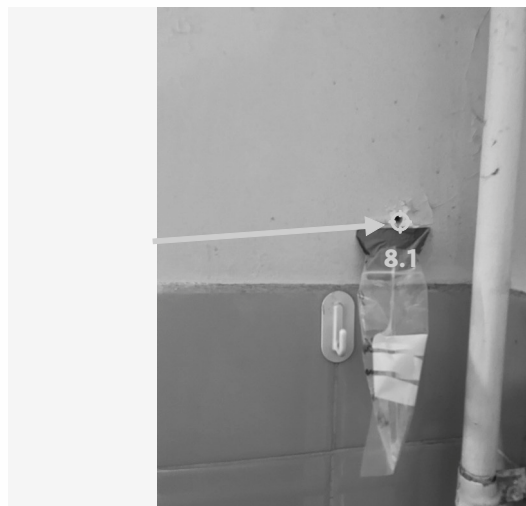
## Fiche 8: Pleisterwerk muren

Geen asbest

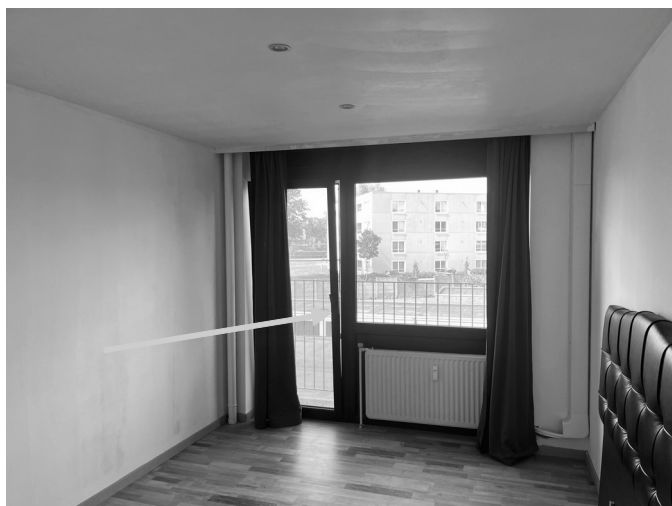
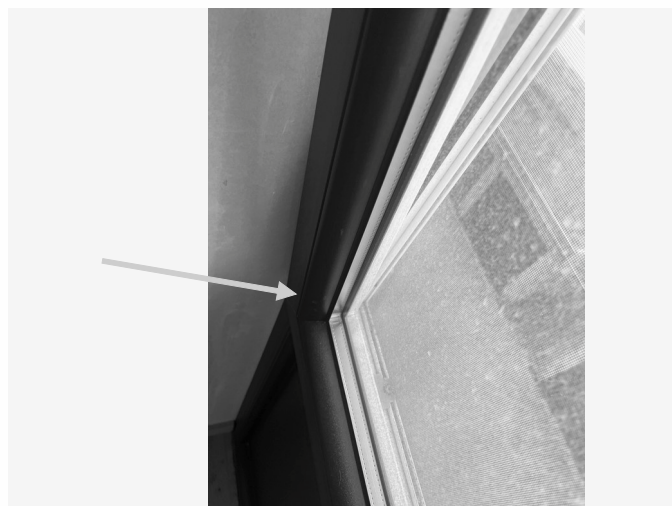
### Fiche 9: Kit aan de ramen

| Beschrijving | Notitie | Terug te vinden op plannen |
|---|---|---|
| Fiche 9: Kit aan de ramen | De kit aan de ramen is niet asbestverdacht. Alle ramen werden gecontroleerd. De ramen werden vernieuwd. | - |
