# Asbestinventarisatetest

Oude Leuvensestraat 61, 3300 Tienen

**Asbestveilig** (maar mogelijk niet asbestvrij)

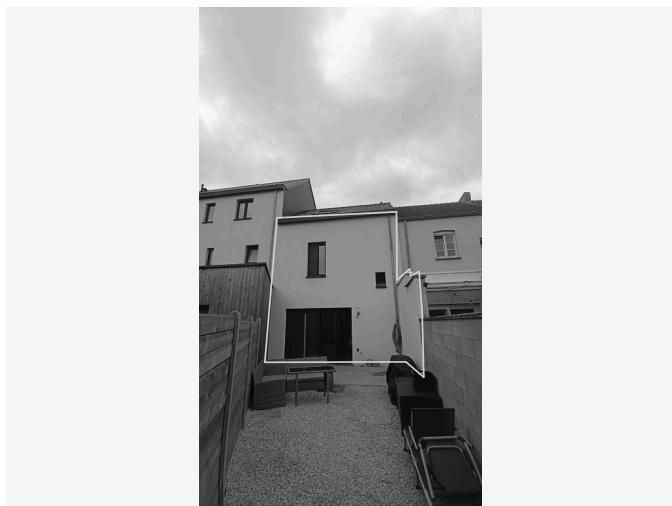
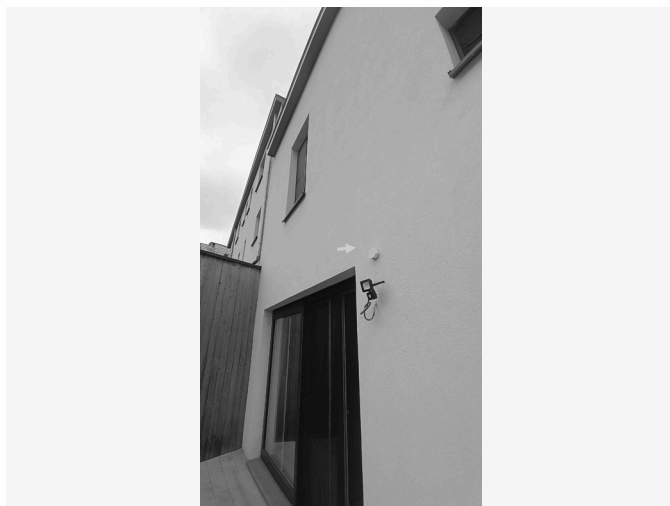
De crepi werd geplaatst in 2023.

Zie bewijsdocumenten.

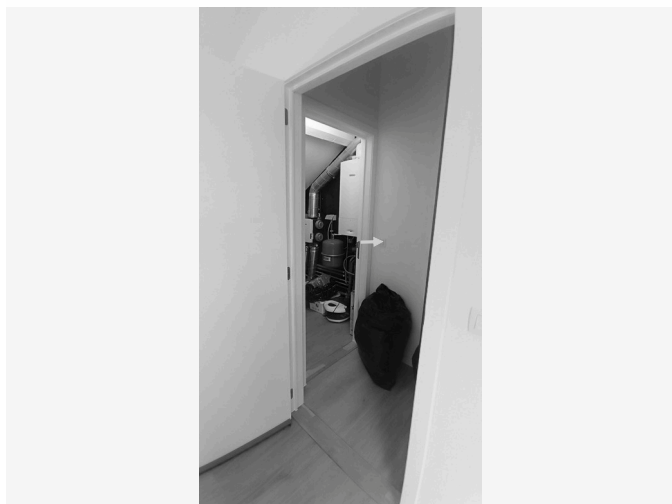
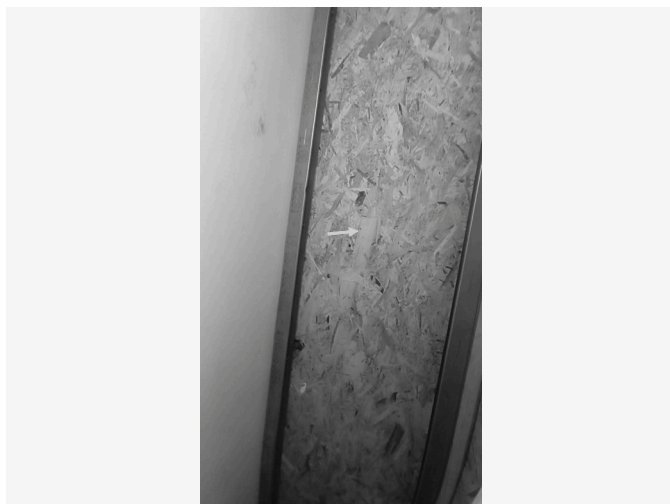
Er zijn binnenwanden afgewerkt met valse wanden. (gipskarton) Het is niet duidelijk of er pleisterwerk of asbest toepassingen aanwezig zijn achter/op deze valse wanden, het is aangewezen om bijkomend onderzoek uit te voeren bij werken.

Zonder destructieve handeling is het niet mogelijk om na te gaan of er asbesthoudende materialen aanwezig zijn achter de wand afwerking. Als bij sloop of renovatie blijkt dat er achter deze wanden nog pleisterwerk of asbest verdachte toepassingen aanwezig zijn, moet dit bemonsterd worden.

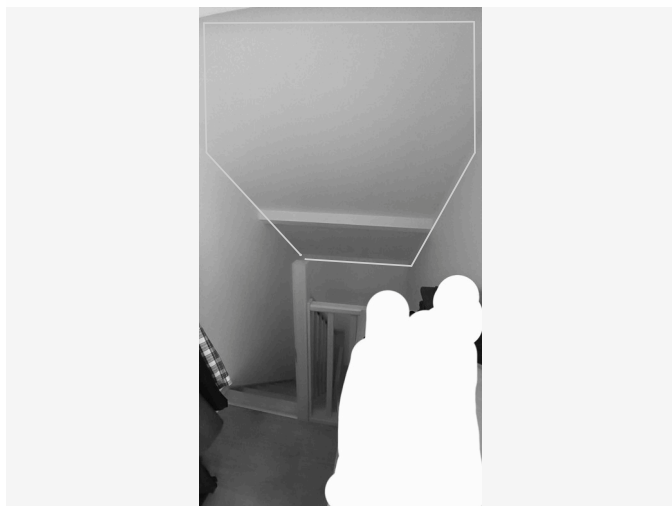
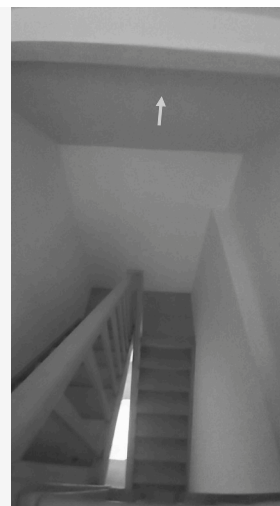
Er zijn plafonds afgewerkt met valse plafonds in plaatmateriaal. (gipskarton)

Het is niet duidelijk of er pleisterwerk of ander verdacht asbestmateriaal aanwezig is achter / op deze valse plafonds, het is aangewezen om bijkomend onderzoek uit te voeren bij werken.

Zonder destructieve handeling is het niet mogelijk om na te gaan of er asbesthoudende materialen aanwezig zijn achter de plafond afwerking. Als bij sloop of renovatie blijkt dat er achter deze plafonds nog pleisterwerk of asbest verdachte toepassingen aanwezig zijn, moet dit bemonsterd worden.

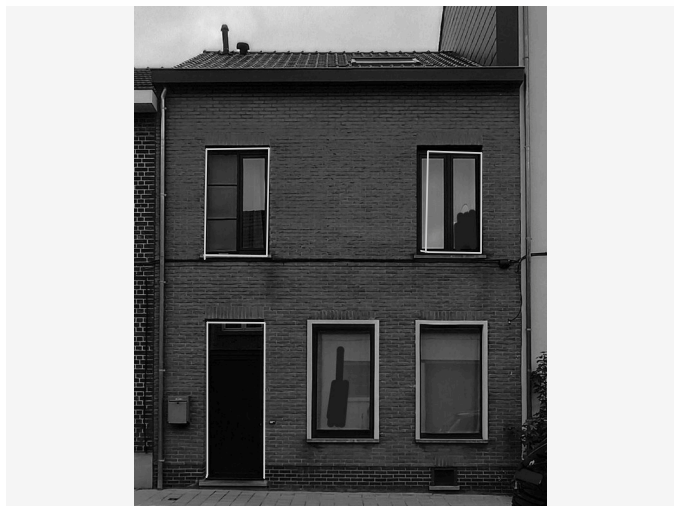
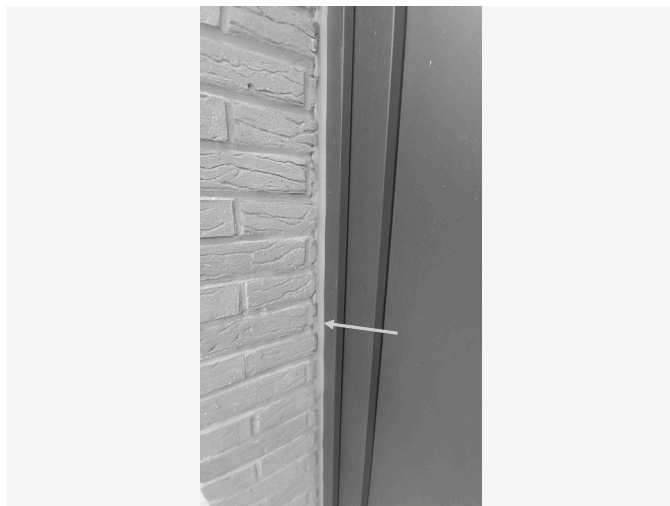
## Fiche 4: Afdichtingsmateriaal aan schrijnwerk (niet verdacht)

| Beschrijving | Notitie | Terug te vinden op plannen |
|---|---|---|
| Fiche 4: Afdichtingsmateriaal aan schrijnwerk (niet verdacht) | De ramen zijn vervangen in 2022 .<br><br>De kit is niet verdacht, zie bewijsdocumenten. | Plan 1.9: Voorgevel |

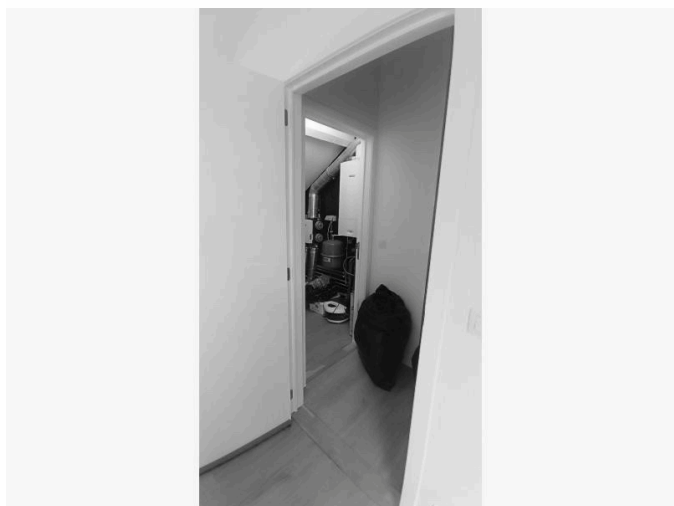
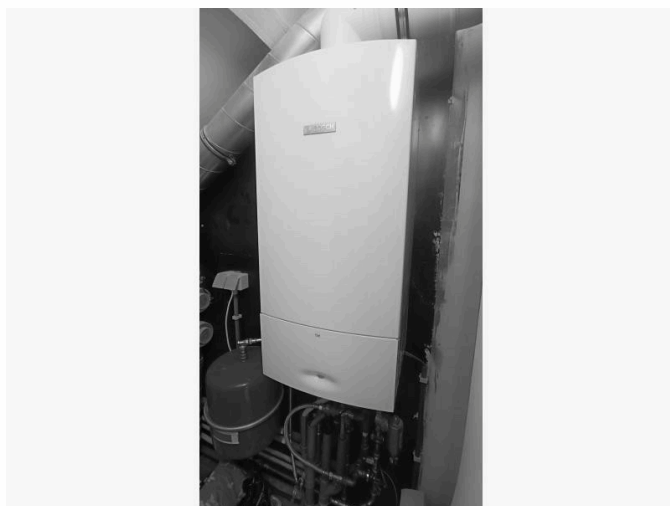
## Fiche 5: Gascondensatieketel Bosch

| Beschrijving | Notitie | Terug te vinden op plannen |
|---|---|---|
| Fiche 5: Gascondensatieketel Bosch | De gascondensatieketel is niet verdacht, recent type. | Plan 1.8: Verdieping 2 |

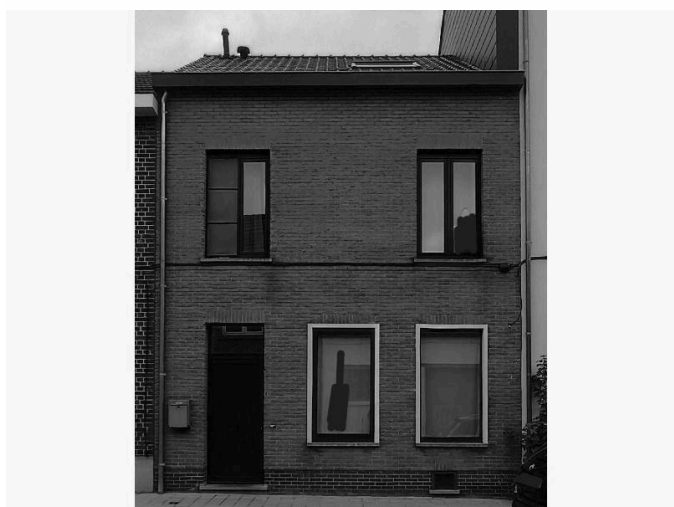
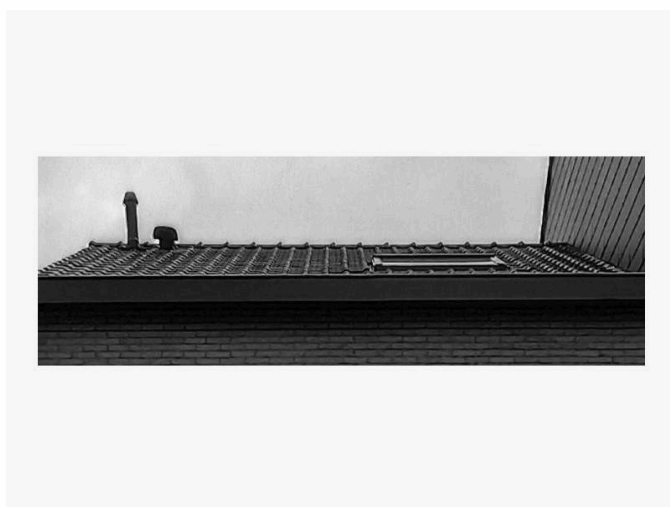
## Fiche 6: Dakbedekking (niet verdacht)

| Beschrijving | Notitie | Terug te vinden op plannen |
|---|---|---|
| Fiche 6: Dakbedekking (niet verdacht) | De dakbedekking werd gecontroleerd, deze bestaat uit dakpan.<br><br>Het dak is volledig vernieuwd in 2021.<br><br>Zie bewijsdocumenten. | Plan 1.14: Woning plan |

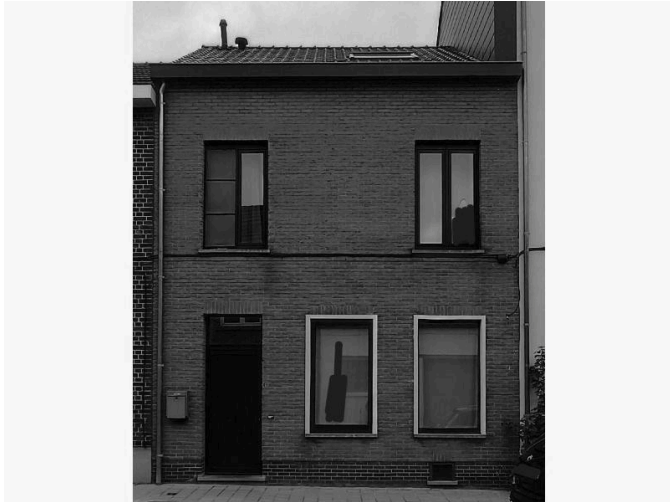
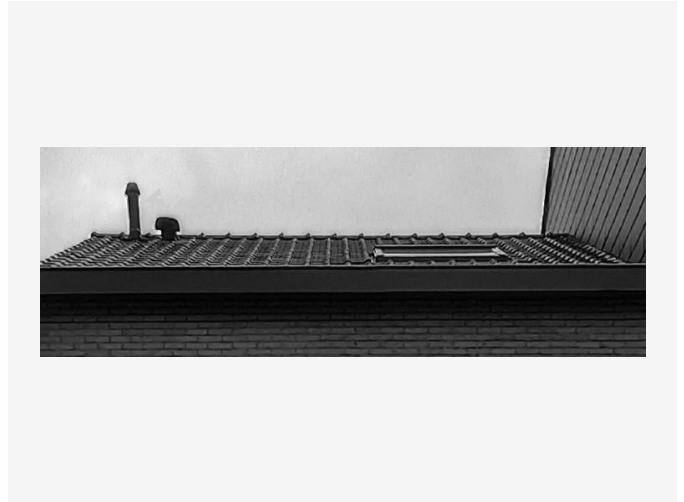
## Fiche 7: Schouwbuis (niet verdacht)

| Beschrijving | Notitie | Terug te vinden op plannen |
|---|---|---|
| Fiche 7: Schouwbus (niet verdacht) | De schouwbus is van PVC en niet verdacht, de bestaande schouwen zijn verwijderd in 2021.<br><br>Zie bewijsdocumenten. | Plan 1.15: Woning plan |

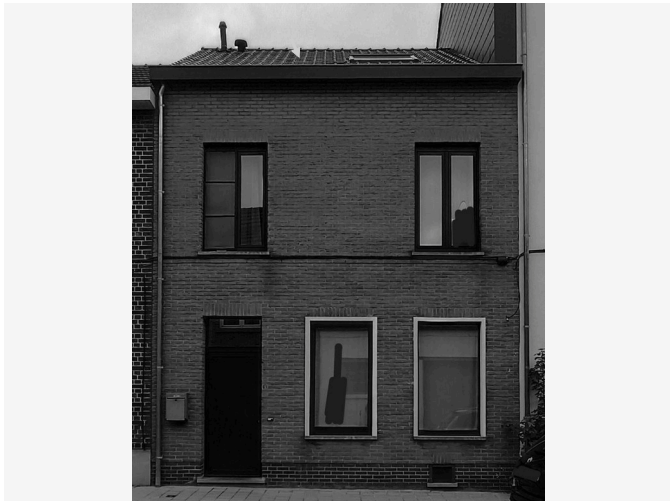
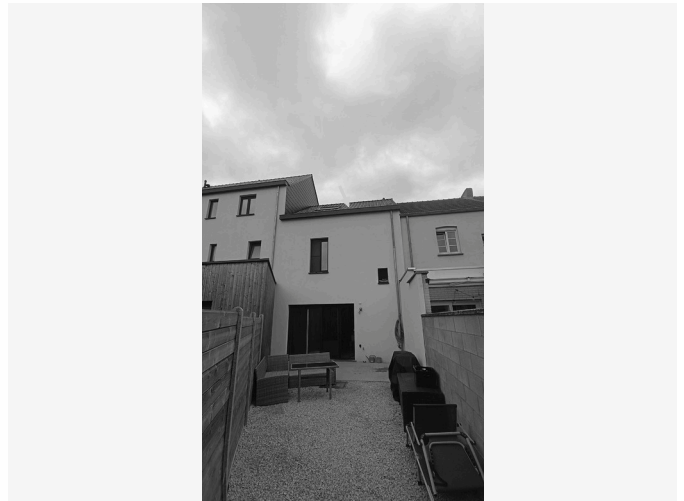
## Fiche 8: Onderdak (niet verdacht)

| Beschrijving | Notitie | Terug te vinden op plannen |
|---|---|---|
| Fiche 8: Onderdak (niet verdacht) | Het onderdak is volledig vernieuwd in 2021.<br><br>Zie bewijsdocumenten. | Plan 1.13: Woning plan |

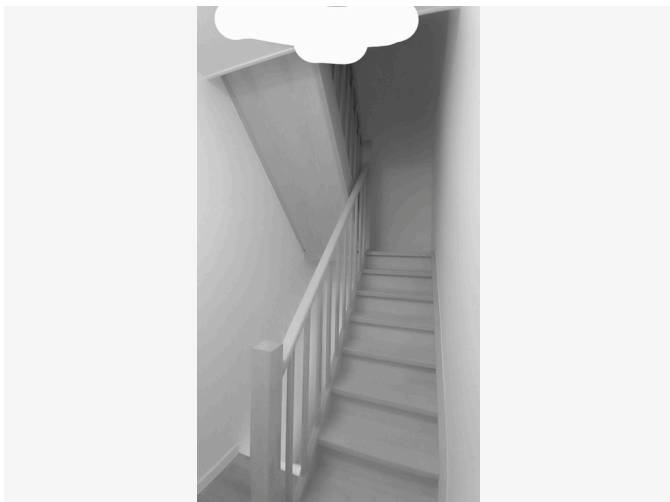
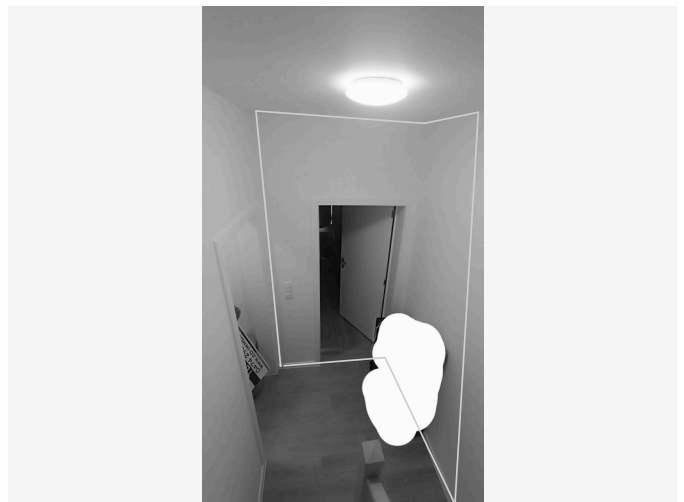
## Fiche 9: Pleisterwerk (niet verdacht)

| Beschrijving | Notitie | Terug te vinden op plannen |
|---|---|---|
| Fiche 9: Pleisterwerk (niet verdacht) | Het pleisterwerk is volledig vernieuwd in 2022.<br><br>Zie bewijsdocumenten. | Plan 1.1: Gelijkvloers<br>Plan 1.4: Verdieping 1<br>Plan 1.6: Verdieping 2 |

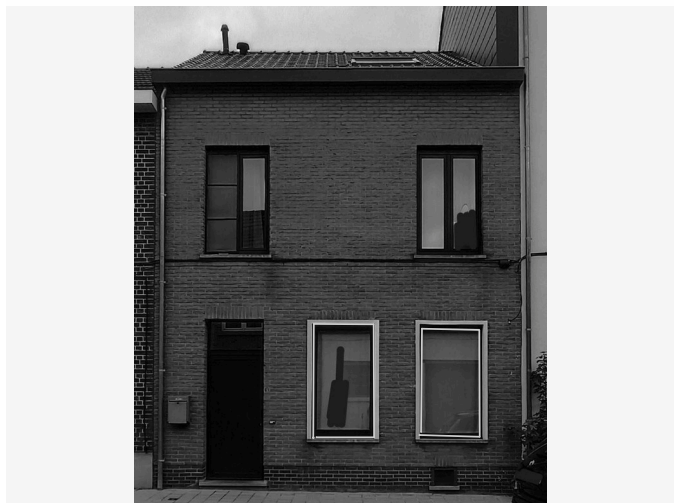
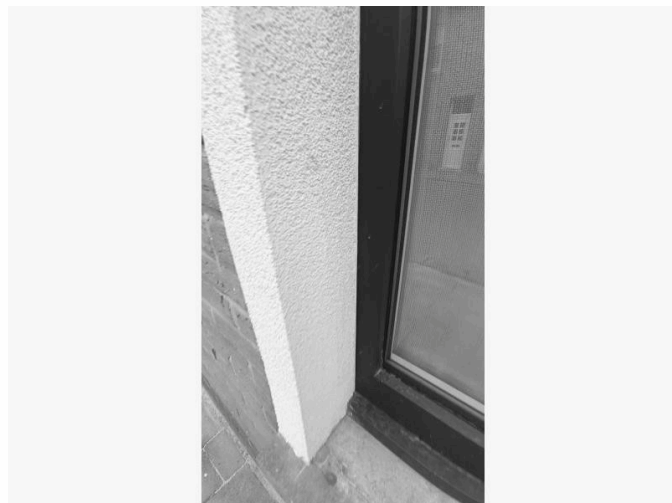
### Fiche 10: Afdichtingsmateriaal aan schrijnwerk (niet aanwezig)

| Beschrijving | Notitie | Terug te vinden op plannen |
|---|---|---|
| Fiche 10: Afdichtingsmateriaal aan schrijnwerk (niet aanwezig) | Er is geen afdichtingsmateriaal aanwezig. | Plan 1.9: Voorgevel<br>Plan 1.11: Achtergevel |

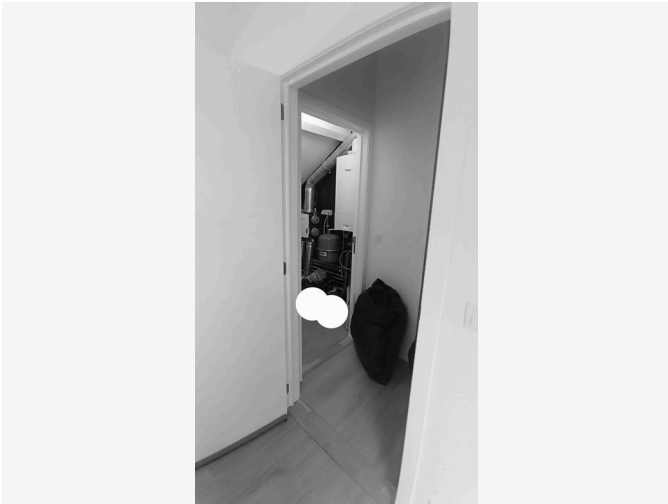
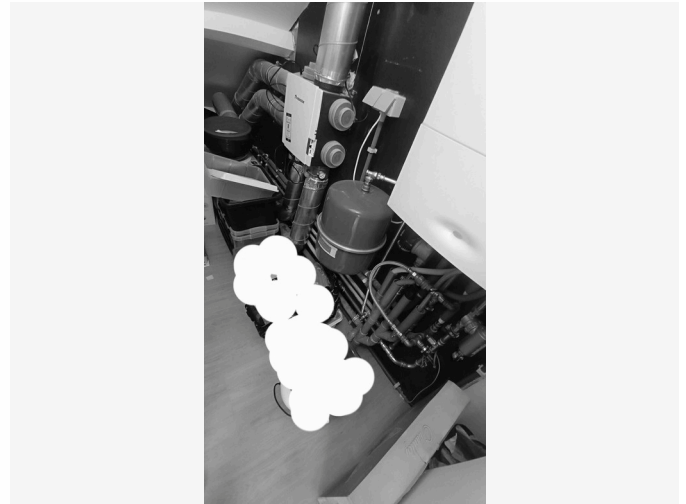
## Fiche 12: Leidingisolatie (niet aanwezig)

| Beschrijving | Notitie | Terug te vinden op plannen |
|---|---|---|
| Fiche 12: Leidingisolatie (niet aanwezig) | Er is geen leidingisolatie aanwezig in het inspectiegebied. | - |
