# Asbestinventarisatetest

Verdaelstraat 157, 3450 Geetbets

**Asbestveilig** (maar mogelijk niet asbestvrij)

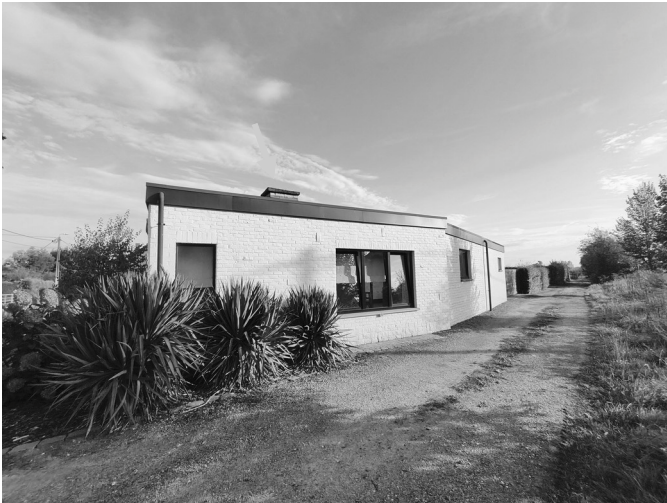
*Situeringsfoto*

**Reden:** Het te onderzoeken materiaal situeert zich hoger dan 3,50 m te rekenen vanaf een veilige ondergrond

**Uitleg van de asbestdeskundige:** Bij werken (dak of reiniging schouw) kan een stelling geplaatst worden, het is niet duidelijk of er asbestverdachte materialen aanwezig zijn in/rond de schouw.

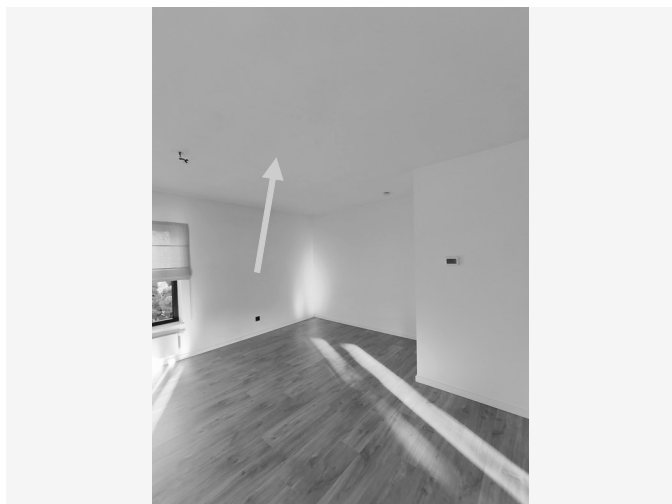
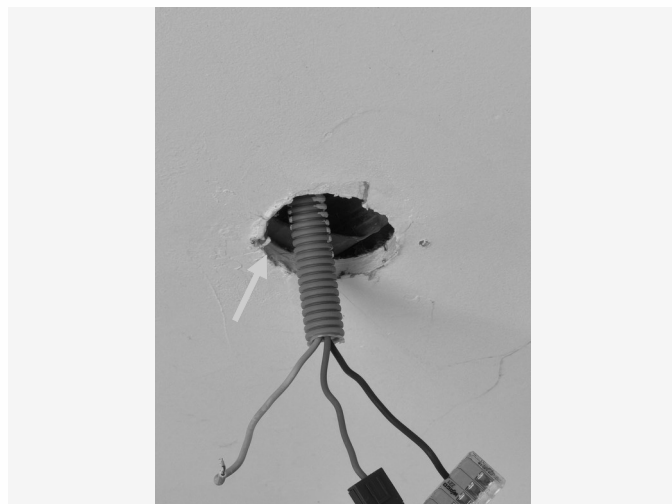
Er zijn plafonds afgewerkt met valse plafonds in een niet-asbestverdacht plaatmateriaal. (vb gipskarton) Het is niet duidelijk of er pleisterwerk of ander verdacht asbestmateriaal aanwezig is achter / op deze valse plafonds, het is aangewezen om bijkomend onderzoek uit te voeren bij werken. Zonder destructieve handeling is het niet mogelijk om na te gaan of er asbesthoudende materialen aanwezig zijn achter de plafond afwerking. Als bij sloop of renovatie blijkt dat er achter deze plafonds nog pleisterwerk of asbest verdachte toepassingen aanwezig zijn, moet dit bemonsterd worden.

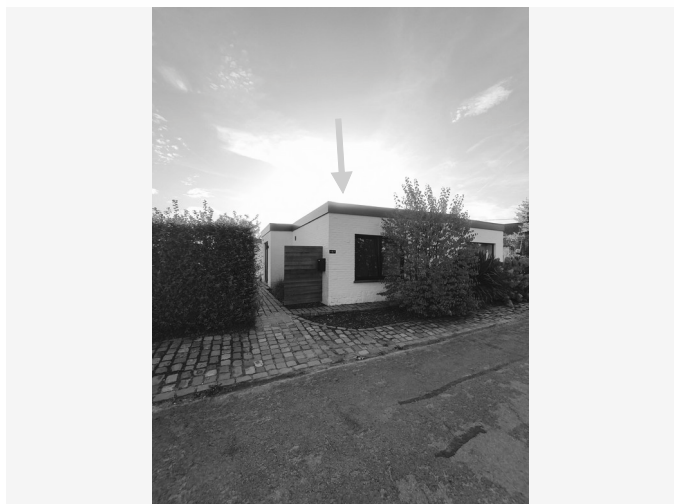
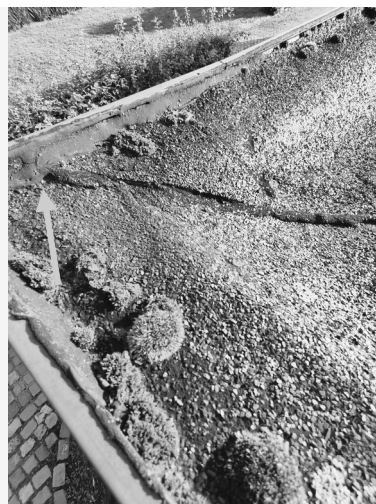
## Fiche 3: Roofing plat dak woning

Geen asbest

| Opmerking | <p>Er werd een staal genomen aan een uitstekend stuk roofing waardoor de waterdichtheid niet in het gedrang komt.</p> <p>Er kan niet uitgesloten worden dat er onderlagen aanwezig zijn (bij dakwerken extra controle aangewezen)</p> <p>De vermelde oppervlaktes, diktes en volumes betreffen een beredeneerde schatting. Er worden geen rechten verleend aan deze oppervlaktes/diktes/volumes.</p> |

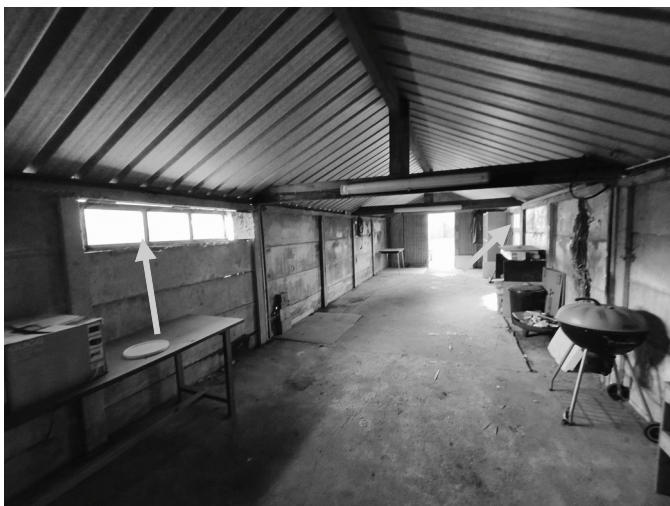
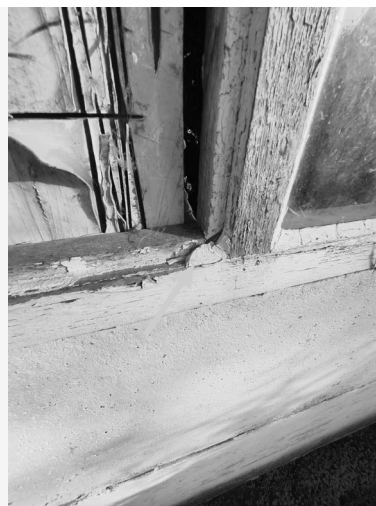
## Fiche 4: Kit kozijn-glas ramen garage

Geen asbest

| Opmerking | Notitie hoeveelheden betreft +/- 4 lm Het gewicht en lm is een berekeneerde schatting. Er worden geen rechten verleend aan deze oppervlaktes. De dikte is een schatting die voorkomt uit de monsterplaatsen en is daarom niet altijd representatief. |

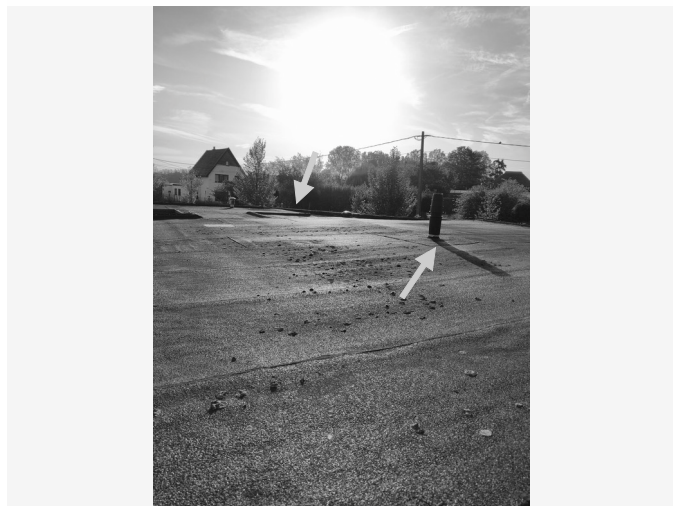
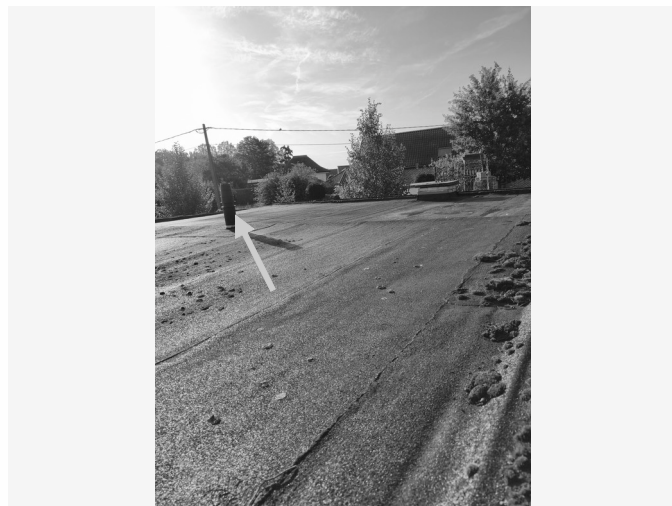
### Fiche 6: rookgaskanalen (niet verdacht)

| Beschrijving | Notitie | Terug te vinden op plannen |
|---|---|---|
| Fiche 6: rookgaskanalen (niet verdacht) | rookgaskanalen (niet verdacht) in het inspectie gebied. | Plan 1.3: Dakenplan woning |

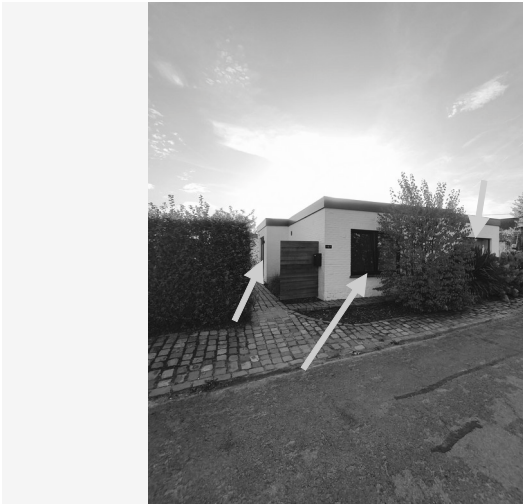
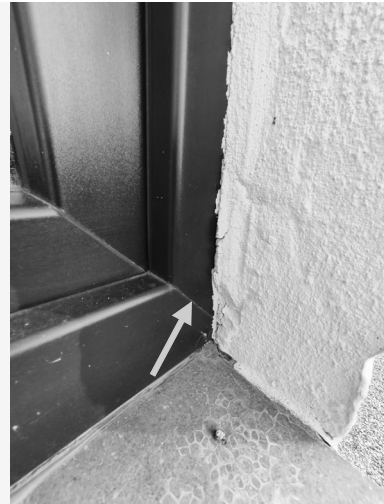
## Fiche 7: Kit niet verdacht alle ramen, deuren woning

| Beschrijving | Notitie | Terug te vinden op plannen |
|---|---|---|
| Fiche 7: Kit niet verdacht alle ramen, deuren woning | De gebruikte siliconen kit is niet asbestverdacht van alle ramen en deuren van de woning | - |

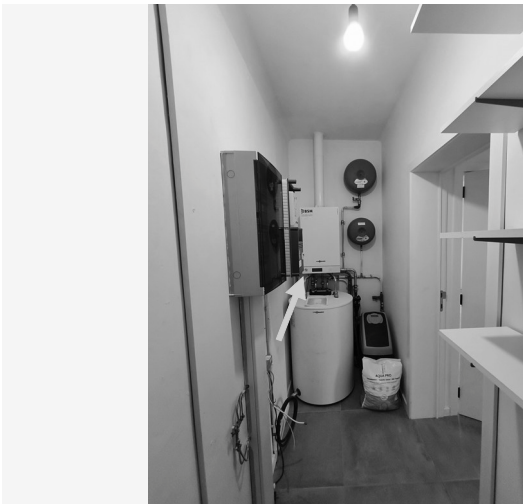
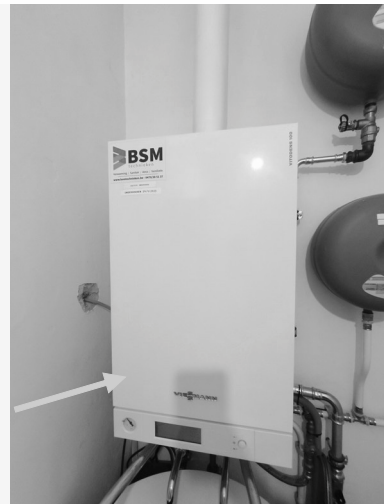
## Fiche 8: CV Ketel Viessman

| Beschrijving | Notitie | Terug te vinden op plannen |
|---|---|---|
| Fiche 8: CV Ketel Viessman | De CV ketel werd gecontroleerd( bwj na 2001 ) en is niet asbest verdacht geen risico bouwjaar. | Plan 1.1: +0 |

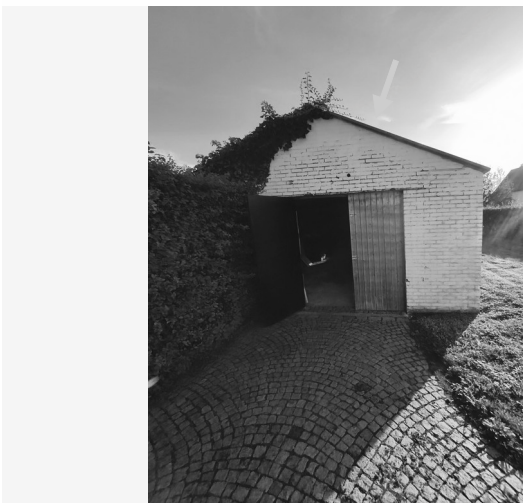
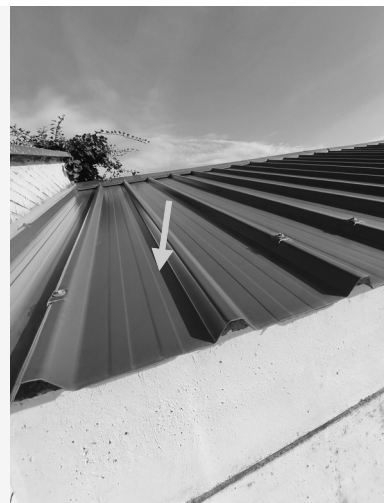
## Fiche 9: Dakbedekking garage

| Beschrijving | Notitie | Terug te vinden op plannen |
|---|---|---|
| Fiche 9: Dakbedekking garage | De dakbedekking werd gecontroleerd. deze bestaat uit metalen panelen en bevat geen asbest verdachte materialen. | Plan 2.1: Garage plan |

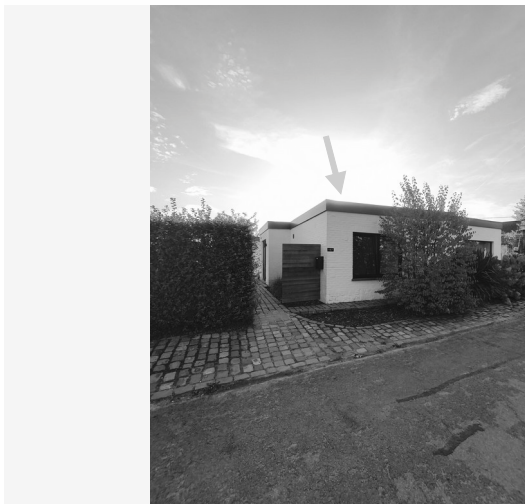
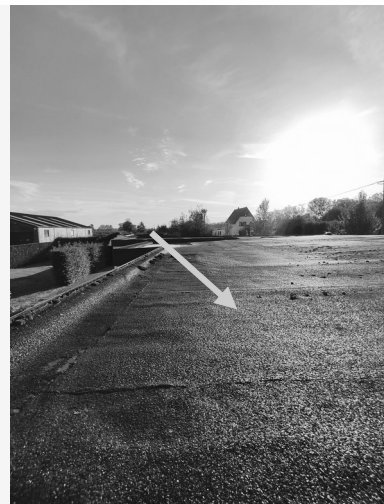
### Fiche 10: Onderdak woning

| Beschrijving | Notitie | Terug te vinden op plannen |
|---|---|---|
| Fiche 10: Onderdak woning | Onderdak is niet inspecteerbaar. Roofing verwijderen zou destructief onderzoek zijn en de plafonds zijn allemaal volledig afgewerkt. Bij werken hier extra aandacht aan besteden | Plan 1.3: Dakenplan woning |

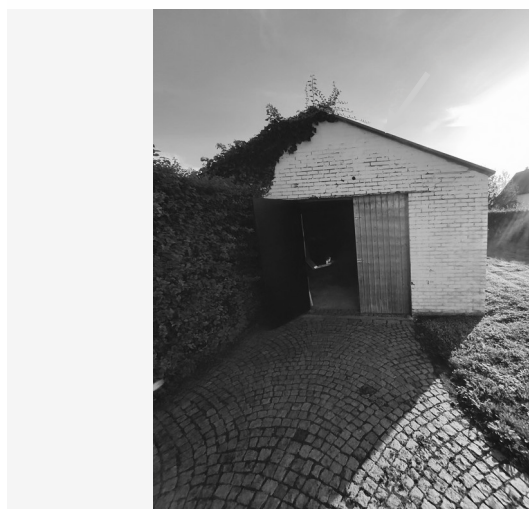
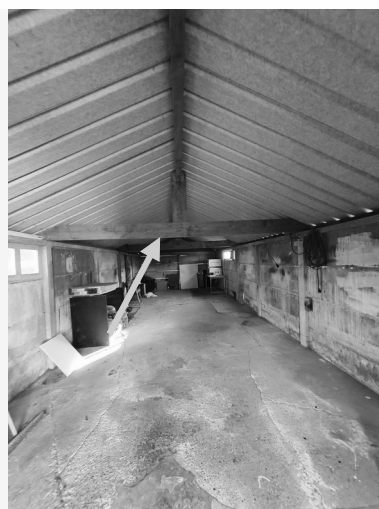
### Fiche 13: Onderdak garage

| Beschrijving | Notitie | Terug te vinden op plannen |
|---|---|---|
| Fiche 13: Onderdak garage | onderdak niet aanwezig in de garage | - |
