# Asbestinventarisatetest

Galgestraat 71, 3300 Tienen

**Niet-asbestveilig**

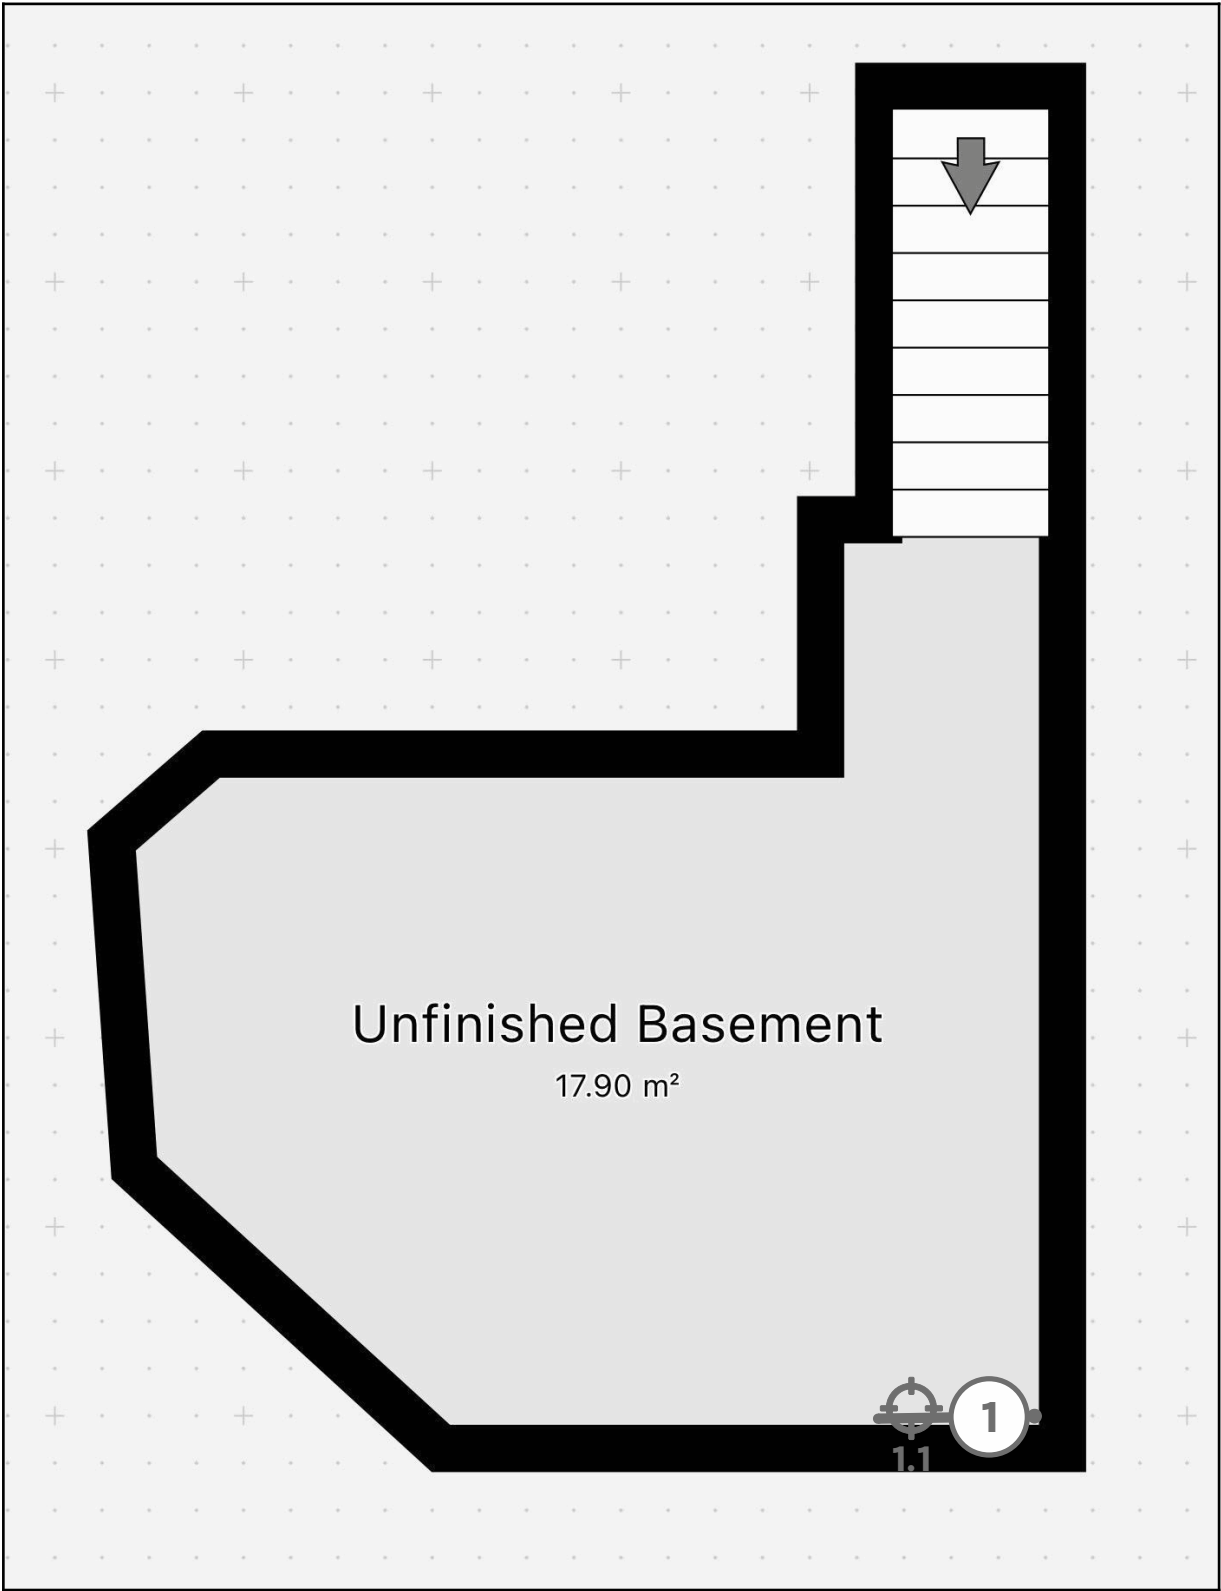
# Plan 1.2: kelder

| 1. Vinylvloer met kartonlaag losliggend | Asbestmateriaal | Dringend verwijderen |

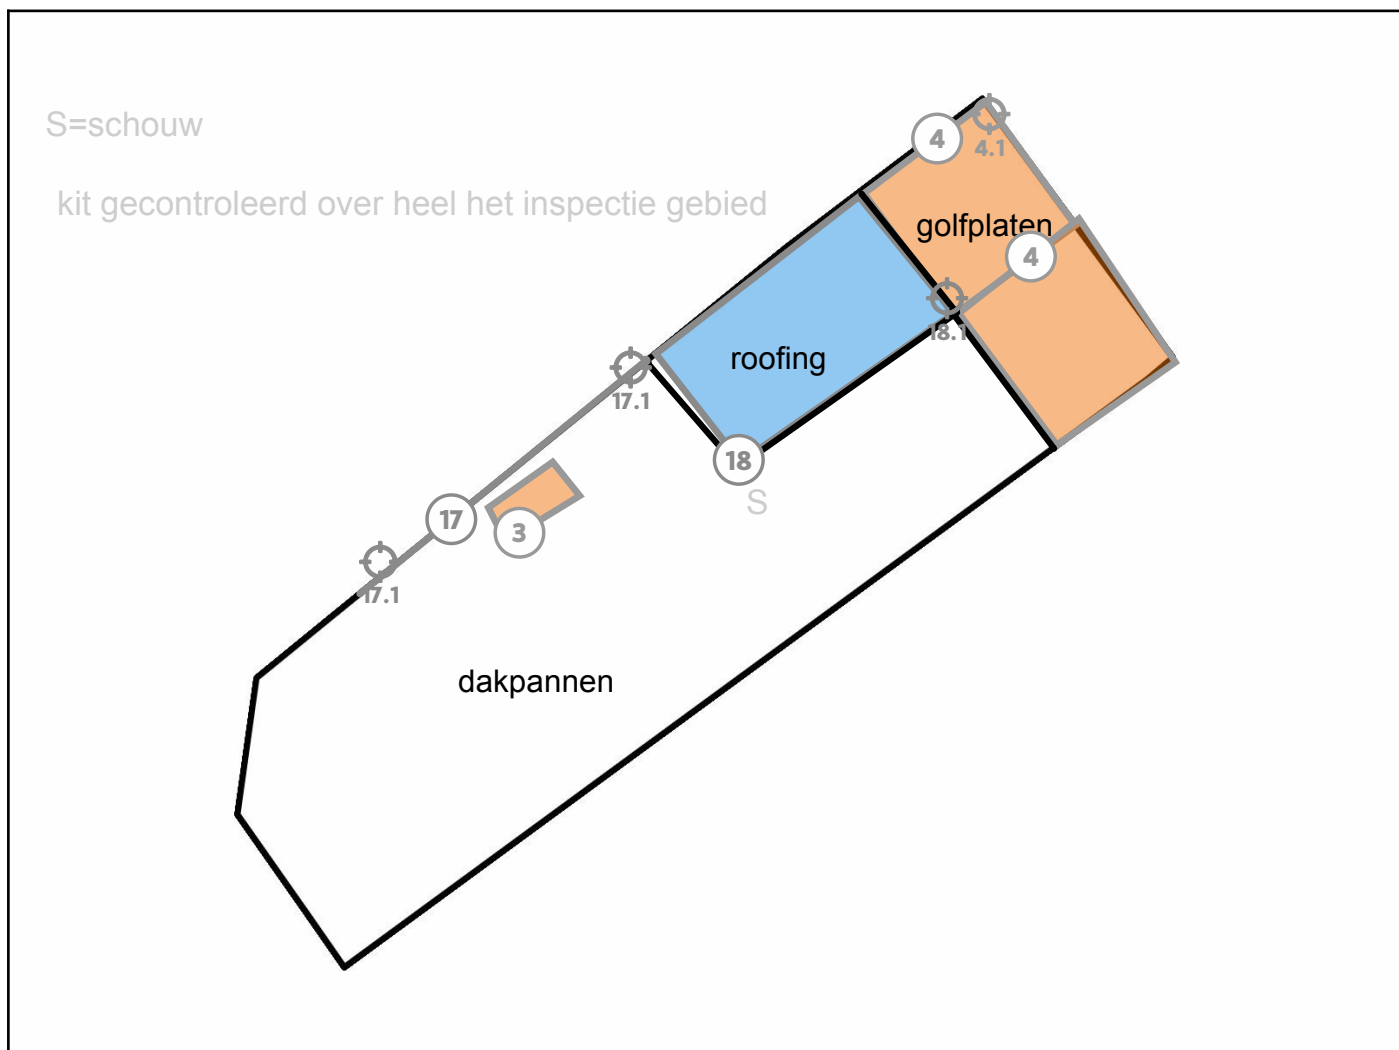
## Plan 1.10: woning plan

| Beschrijving | Type | Actie |
|---|---|---|
| 3. Schouwbuizen (visueel vastgesteld) | Asbestmateriaal | <a href="#">Verwijderen</a> |
| 4. Golfplaten (met staalname) | Asbestmateriaal | <a href="#">Verwijderen</a> |
| 5. Schouw op het dak (beperking) | Beperking | - |

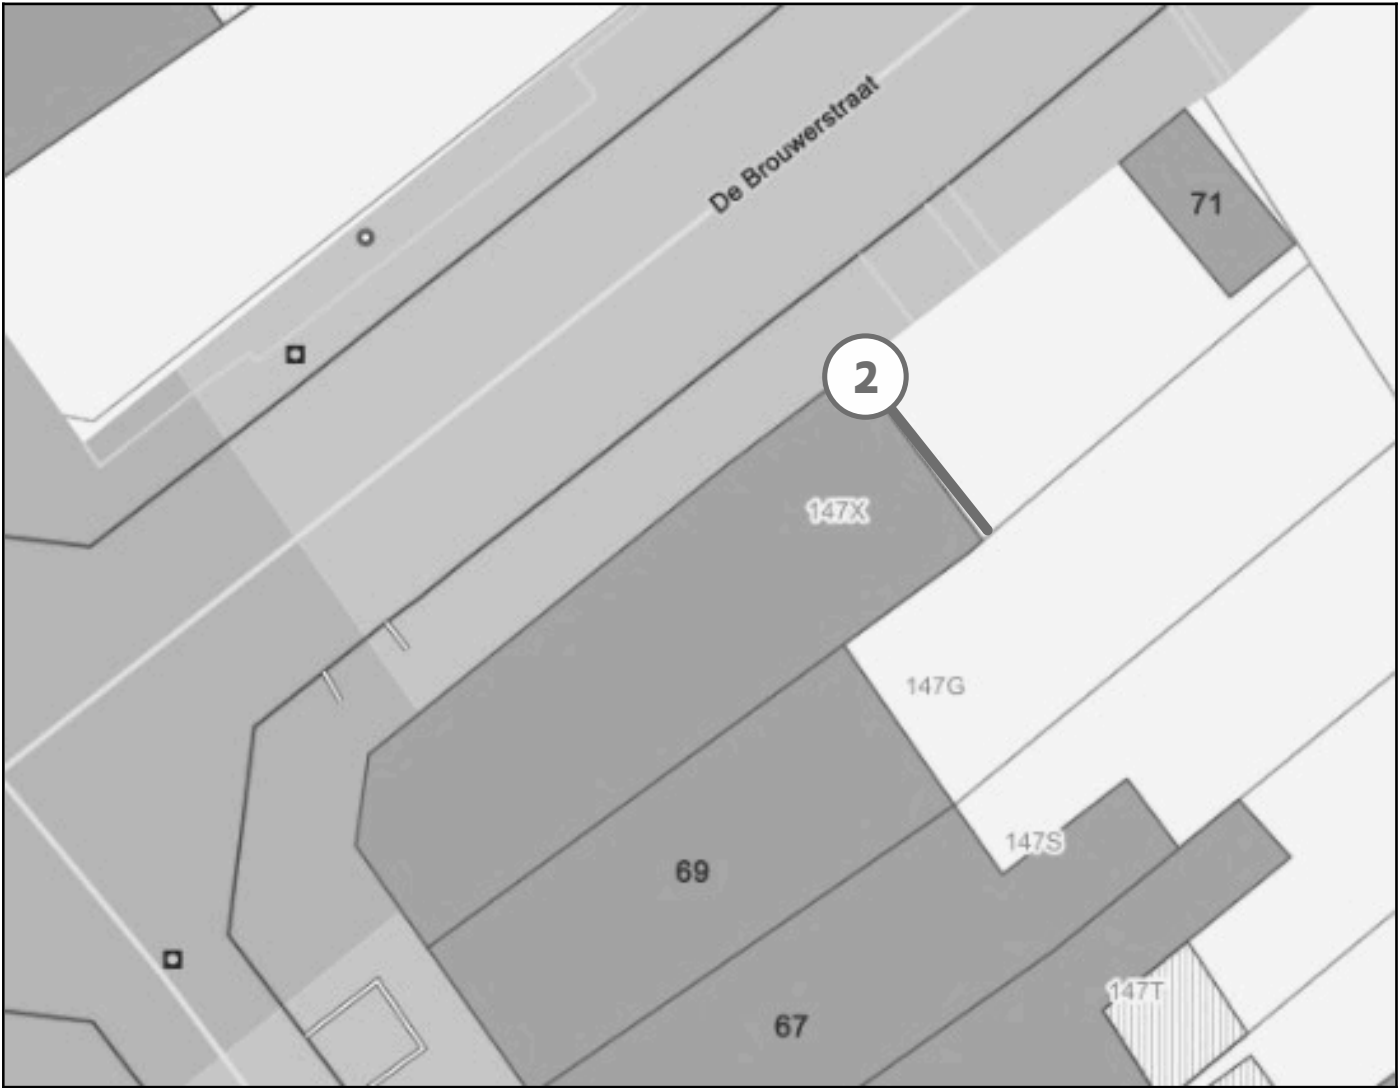
## Plan 4.1: Vaststellingen buiten de constructies

| Beschrijving | Type | Actie |
|---|---|---|
| 2. Slib/sediment dakgoot | Asbestmateriaal | Dringend verwijderen |

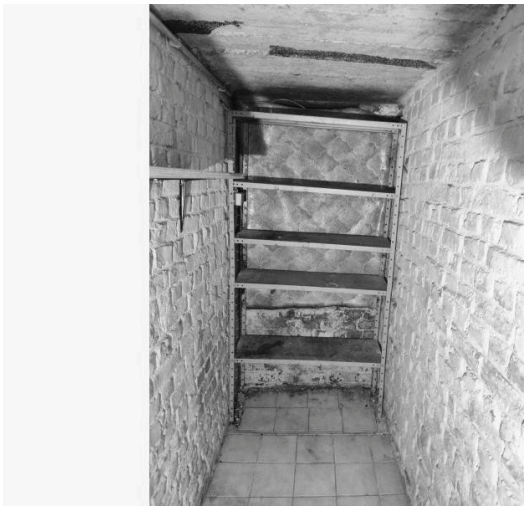
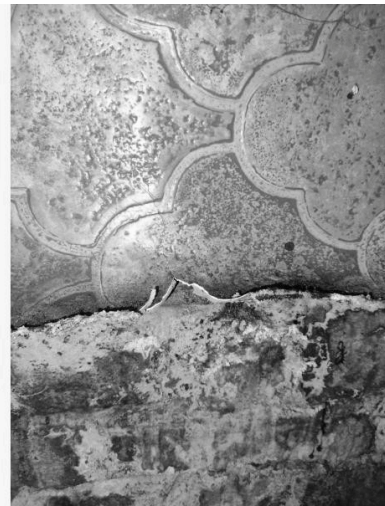
Het asbestmateriaal valt onder de mijlpaal van 2034.

Dringend verwijderen

Bij het oprollen van de vinyl zal de onderlaag scheuren. Een kartonnen onderlaag is losgebonden.

| Eindbeoordeling materiaalarisico | Hoog materiaalarisico en/of hoge kans op vezelvrijgave |

| Gebondenheid | Categorie 2: niet-hechtgebonden met matrix |
| Asbestsoort (vezeltype) | Alleen chrysotiel aanwezig |
| Asbestconcentratie | Hoog ( $\geq 50\%$ ) |

| Opmerking | <p>De bovenzijde bestaat uit kunststof (vinyl). De onderzijde van het vloerzeil bestaat uit karton.</p> <p>De vermelde oppervlaktes en volumes betreffen een beredeneerde schatting. Er worden geen rechten verleend aan deze oppervlaktes/volumes. De dikte is een schatting die voorkomt uit de monsterplaatsen en is daarom niet altijd representatief</p> |

- Zorg voor een veilig beheer. Vermijd het beschadigen van het asbestmateriaal. Controleer de toestand jaarlijks op wijzigingen.
- Scherm in afwachting van verwijdering het asbestmateriaal af van luchtstromingen en verstoring: bijvoorbeeld door het te verpakken, te fixeren, af te dekken, signalisatie - afbakening aan te brengen, ...

- Eenvoudige handelingen: enkel door erkend asbestverwijderaar  
Toepassing mag niet door doe-het-zelf verwijderd worden!

EH erkend saneerder : de saneerder motiveert de verwijderingsmethode in zijn werkplan. Een kartonnen onderlaag is losgebonden. Uitzonderingen zijn mogelijk voor bijvoorbeeld kleine hoeveelheden maar worden goedgekeurd door FOD Waso volgens huidige regelgeving i.v.m. asbestverwijderingsmethodes

Het is niet uitgesloten dat er op hoeken of punten toch is vastgelijmd , bij oprollen zal de onderlaag breken en is hermetische zone steeds aanbevolen

- Hermetische zone (erkend asbestverwijderaar)  
HZ Erkend saneerder blijft aanbevolen

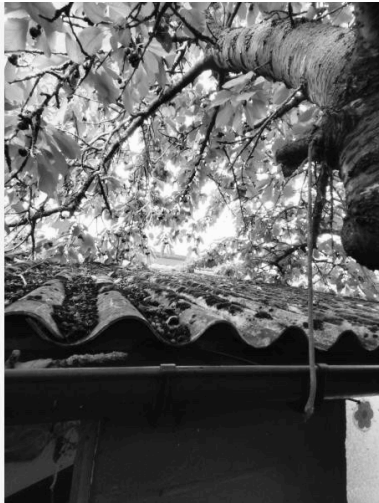
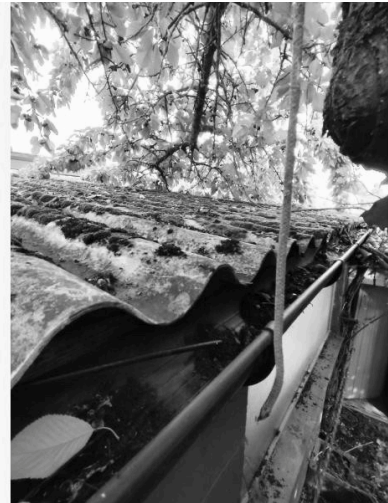
| Identificatiemethode | De asbestdeskundige beoordeelt het materiaal als asbestverdacht en dus asbesthoudend, en dit zonder monstername. |
| Opmerking | <p>De vermelde oppervlaktes, diktes, gewichten en volumes betreffen een beredeneerde raming. Er worden geen rechten verleend aan deze oppervlaktes/diktes/volumes.</p> <p>Hemelwater dat afspoelt van asbestcement daken of gevels kan asbestdeeltjes bevatten.</p> |

Voor verwijdering het slib extra bevochtigen of fixeren om stof te voorkomen , niet breken om stof te beperken .

-u beschikt over een vernevelaar (water) of fixeermiddel om het asbestmateriaal te bevochtigen tijdens de volledige duur van de werken

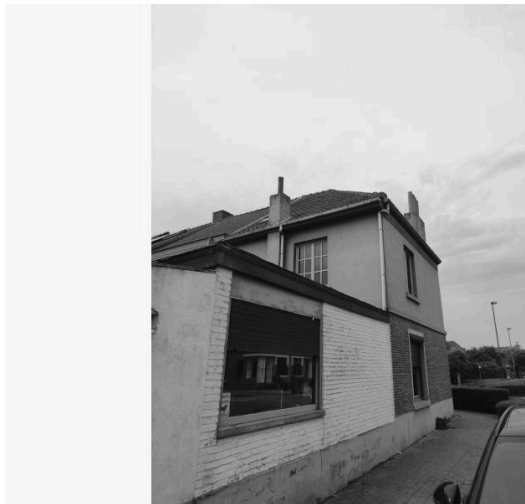
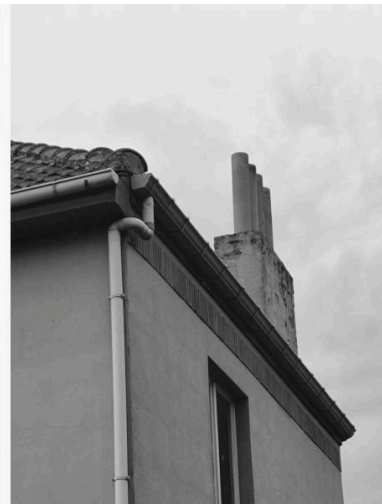
| Opmerking | <p>Op het dak is een schouwbuizen aanwezig.</p> <p>De vermelde oppervlaktes, diktes en volumes betreffen een beredeneerde schatting. Er worden geen rechten verleend aan deze oppervlaktes/diktes/volumes.</p> |

- Eenvoudige handelingen: mag via doe-het-zelf of door werknemer(s) met opleidingsattest eenvoudige handelingen  
EH via doe-het zelf De buis kan voorzichtig losgebeiteld worden , extra bevochtigen om stof te voorkomen  
Standaard dragen van de nodige wegwerp beschermingsmiddelen FFP 3 masker , handschoenen en tyvec CAT III type 5-6 , afwasbaar schoeisel Bij de gemeente/containerpark afsluitzakken halen om dubbel in te pakken , sluit luchtdicht af en breng naar het plaatselijk containerpark als hechtgebonden asbestafval. Voor hechtgebonden toepassingen: Bij verwijdering door doe-het-zelf moet men dit afval dubbel en luchtdicht verpakt aandielen bij het gemeentelijk recyclagepark. Men raadpleegt best op voorhand de voorwaarden van het recyclagepark. Zie ook link Zie <https://ovam.vlaanderen.be/wie-mag-wat-verwijderen>  
<https://ovam.vlaanderen.be/voorzorgsmaatregelen-bij-asbestverwijdering>

worden achteraan in het attest verder toegelicht Mag en wil uzelf verwijderen: Zorg er dan voor dat: -u zich vooraf goed informeert op [www.asbestinfo.be](http://www.asbestinfo.be) -u zich beschermt met een FFP3 mondmasker, wegwerphandschoenen, wegwerpoveral Cat III type 5-6, afspoelbaar schoeisel -er geen minderjarigen of derden aanwezig zijn -u beschikt over PE-folie en zakken om loskomende deeltjes en het afval op te vangen en te verpakken -u beschikt over een vernevelaar (water) of fixeermiddel om het abestmateriaal te bevochtigen tijdens de volledige duur van de werken -u weet hoe u asbestmateriaal veilig kan demonteren zonder stof of breuken -u beschikt over natte doeken om eventuele resten en stof weg te nemen

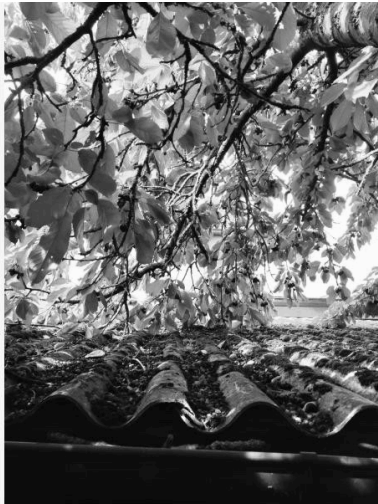
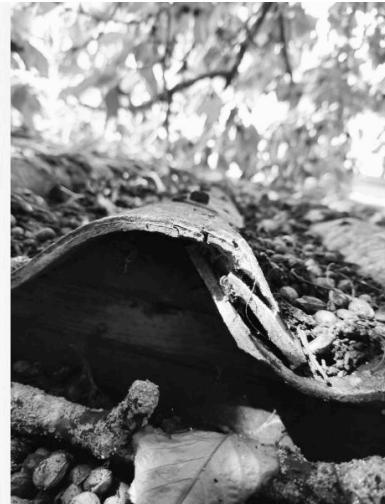
| Opmerking | <p>Er werd een staal genomen aan een uitstekend stuk waardoor de waterdichtheid van de dakbedekking niet in het gedrang komt.</p> <p>De vermelde oppervlaktes, diktes en volumes betreffen een beredeneerde schatting. Er worden geen rechten verleend aan deze oppervlaktes/diktes/volumes</p> |

- Eenvoudige handelingen: mag via doe-het-zelf of door werknemer(s) met opleidingsattest eenvoudige handelingen  
EH via doe-het zelf Standaard dragen van de nodige wegwerp beschermingsmiddelen FFP 3 masker , handschoenen en tyvec CAT III type 5-6 , afwasbaar schoeisel Indien mogelijk de ondervloer afdekken , golfplaten voorzichtig verwijderen, extra fixeren, niet breken , niet gooien, onmiddellijk dubbel verpakken , luchtdicht afsluiten of voorzichtig in container met asbest bag plaatsen. Voldoende benevelen/bevochtigen tijdens de duur van de werken. Indien golfplaten in slechte staat zijn en kans bestaat op breken : Eenvoudige handeling opgeleid personeel , alle werknemer(s) moeten wel beschikken over een opleidingsattest eenvoudige handelingen 8u Voor hechtgebonden toepassingen: Bij verwijdering door doe-het-zelf moet men dit afval dubbel en luchtdicht verpakt aandienen bij het gemeentelijk recyclagepark. Men raadpleegt best op voorhand de voorwaarden van het recyclagepark. Zie ook link Zie <https://ovam.vlaanderen.be/wie-mag-wat->

Zorg er dan voor dat: -u zich vooraf goed informeert op [www.asbestinfo.be](http://www.asbestinfo.be) -u zich beschermt met een FFP3 mondmasker, wegwerphandschoenen, wegwerpoveral Cat III type 5-6, afspoelbaar schoeisel -er geen minderjarigen of derden aanwezig zijn -u beschikt over PE-folie en zakken om loskomende deeltjes en het afval op te vangen en te verpakken -u beschikt over een vernevelaar (water) of fixeermiddel om het asbestmateriaal te bevochtigen tijdens de volledige duur van de werken -u weet hoe u asbestmateriaal veilig kan demonteren zonder stof of breuken -u beschikt over natte doeken om eventuele resten en stof weg te nemen

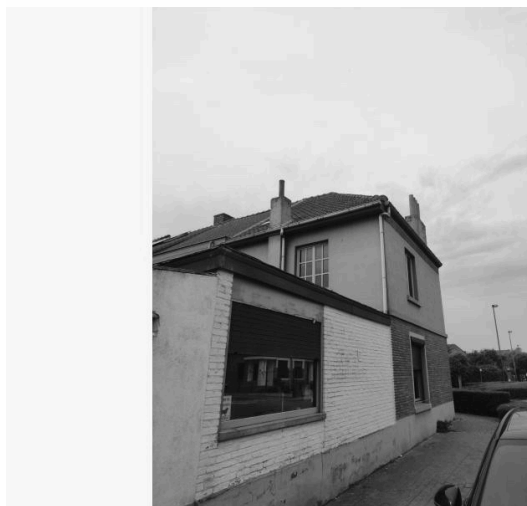
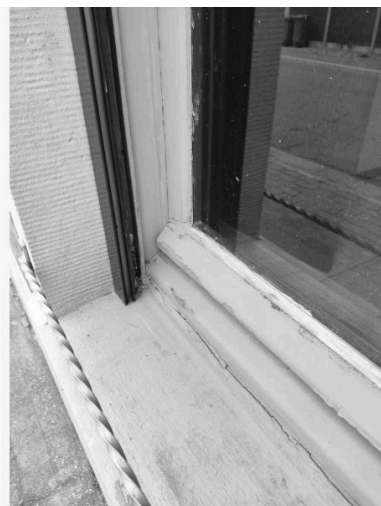
### Fiche 21: Kit niet verdacht (visueel vastgesteld)

| Beschrijving | Notitie | Terug te vinden op plannen |
|---|---|---|
| Fiche 21: Kit niet verdacht (visueel vastgesteld) | De gebruikte siliconen kit is niet asbestverdacht | Plan 1.10: woning plan |

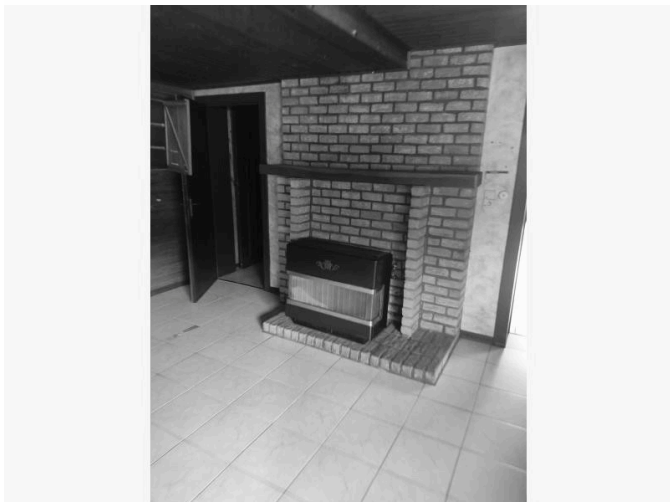
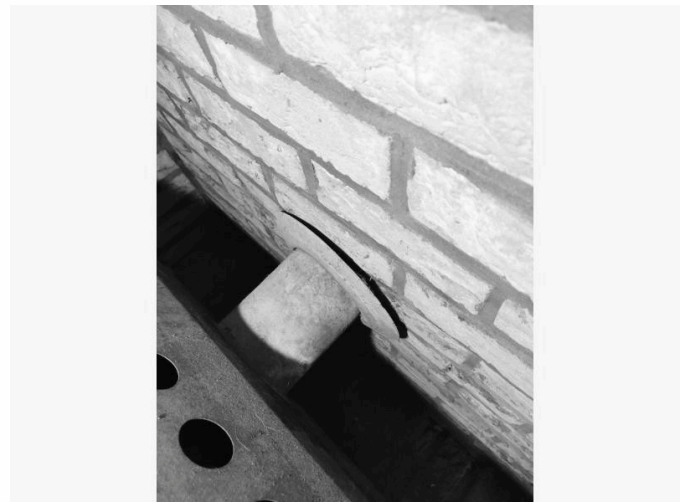
### Fiche 22: kachels geen info te vinden op het toestel

| Beschrijving | Notitie | Terug te vinden op plannen |
|---|---|---|
| Fiche 22: kachels geen info te vinden op het toestel | <p>er is geen informatie te vinden van de kachels over heel het inspectie gebied</p> <p>laat deze controleren door een erkende firma.</p> <p>mogelijks kunnen er koorden in de kachels zitten.</p> | <p>Plan 1.5: gelijkvloer</p> <p>Plan 1.7: 1ste verdieping</p> |
