# Asbestinventarisatetest

Beversesteenweg 194/2, 8800 Roeselare

Attestnummer : 20250304-000383.000

Uitgegeven op : 04.03.2025

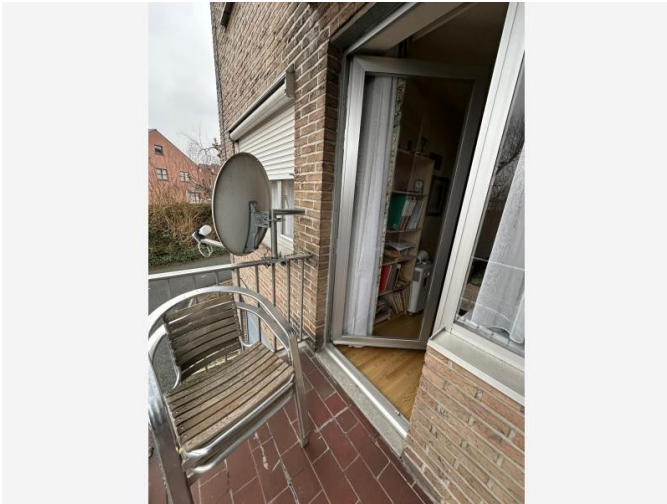
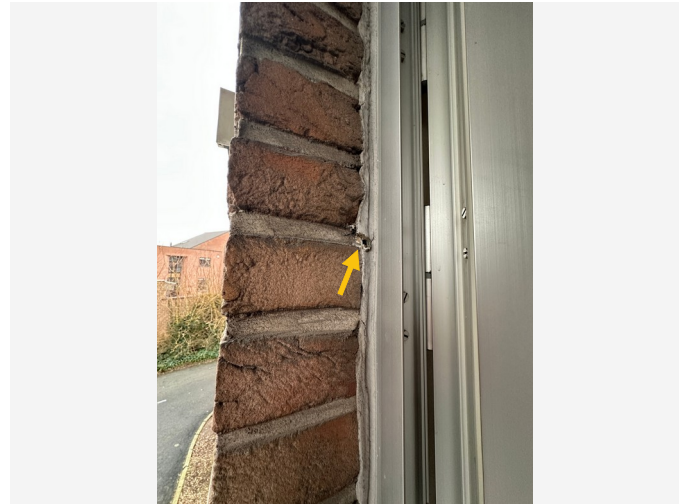
Overzichtsfoto

Detailfoto

Het asbestmateriaal valt onder de mijlpaal van 2040.

Laag materiaalrisico en/of verlaagde kans op vezelvrijgave

#	Type	Referentie	Resultaat
1.1	Puntmonster	4	Chrysotiel

<b>Beschrijving</b>	Mastiek - ramen buiten
<b>Omgeving</b>	Buiten
<b>Primaire drager</b>	Wandopening verticaal (raam, deur, ...)
<b>Asbestmateriaal</b>	In-situ afwerkingslagen - Pasta, stopverf, voegsel, stopsel, vulsel, mastiek, kitten, ...
<b>Bindmiddel van asbestmateriaal</b>	Kitten, mastiek, pasta
<b>Gebondenheid op basis van bindmiddel</b>	Hecht
<b>Hoeveelheid (gewicht - aantal)</b>	<ul style="list-style-type: none"><li>• 1,00 kg - 5 stuks</li></ul>
<b>Totaal gewicht</b>	5,00 kg
<b>Eenvoudig bereikbaar</b>	Ja
<b>Bevestigingswijze</b>	<ul style="list-style-type: none"><li>• Verlijmd, ingegoten, versmeerd</li></ul>
<b>Identificatiemethode</b>	Vaststelling met monstername
<b>Destructieve handeling voor identificatie</b>	Nee
<b>Opmerking</b>	De hoeveelheid is een schatting en kan afwijken van de werkelijke toestand.

- Zorg voor een veilig beheer. Vermijd het beschadigen van het asbestmateriaal. Controleer de toestand jaarlijks op wijzigingen.

- Eenvoudige handelingen: mag via doe-het-zelf of door werknemer(s) met opleidingsattest eenvoudige handelingen  
Deze toepassing kan door een aannemer die over een opleidingsattest eenvoudige handelingen beschikt of door een particulier (doe-het-zelf), verwijderd worden indien er geen verhoogd risico op vrijgave van asbestvezels (max. concentratie 0,01 vezels/cm<sup>3</sup> - CODEX Art. VI.3-54) ontstaat en de toepassing voorafgaand wordt gefixeerd/bevochtigd; de individuele elementen zonder machinale werktuigen en zonder breken of gooien een voor een losgemaakt worden; en ten slotte in gesloten verpakking weggevoerd worden naar een erkend afvalpunt (recyclagepark).

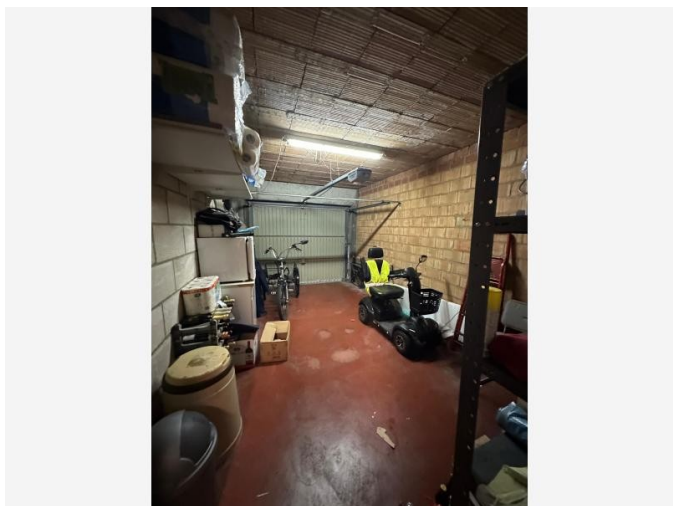
Er werden geen asbestverdachte toepassingen waargenomen in de garage.

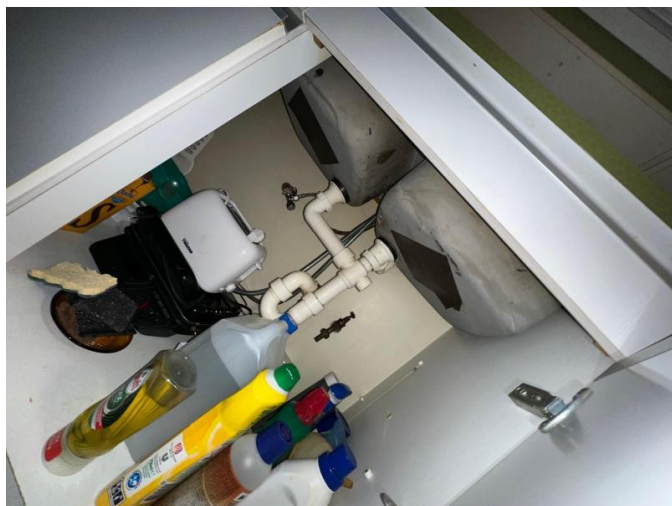
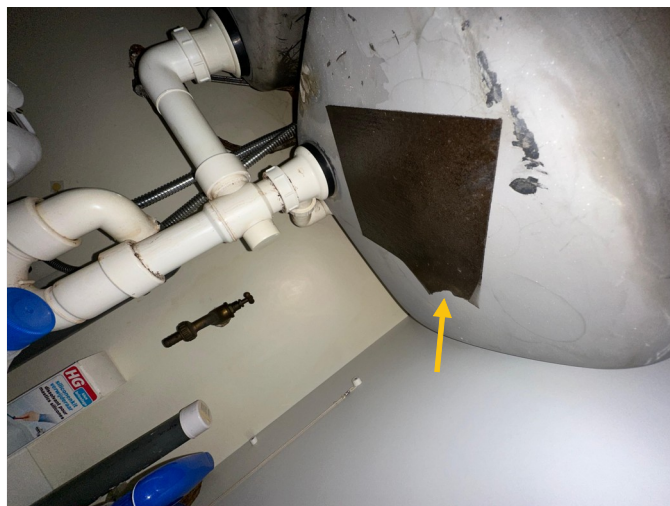
Geen asbest

#	Type	Referentie	Resultaat
3.1	Puntmonster	3	Geen asbest

<b>Beschrijving</b>	Antidreunplaat - onderkant pompbak keuken
<b>Omgeving</b>	Buiten
<b>Primaire drager</b>	Sanitaire infrastructuur en uitrusting (toe- en afvoer)
<b>Bindmiddel van materiaal</b>	Bitumen (roofing, teer, asfalt)
<b>Gebondenheid op basis van bindmiddel</b>	Hecht
<b>Hoeveelheid (gewicht - aantal)</b>	<ul style="list-style-type: none"><li>• 0,20 kg - 2 stuks</li></ul>
<b>Totaal gewicht</b>	0,40 kg
<b>Identificatiemethode</b>	Vaststelling met monstername
<b>Destructieve handeling voor identificatie</b>	Nee

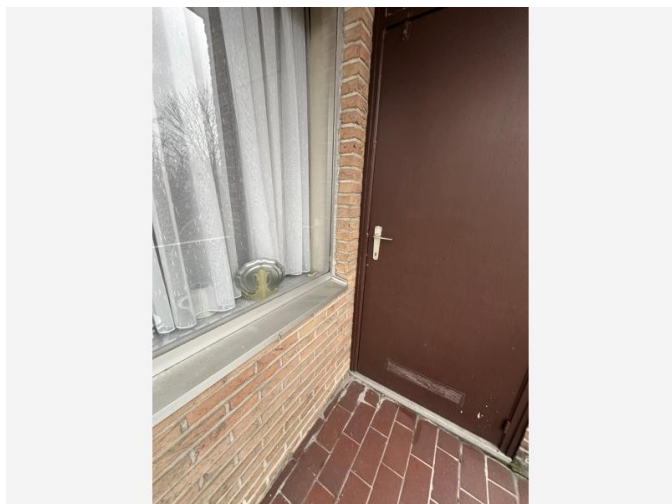
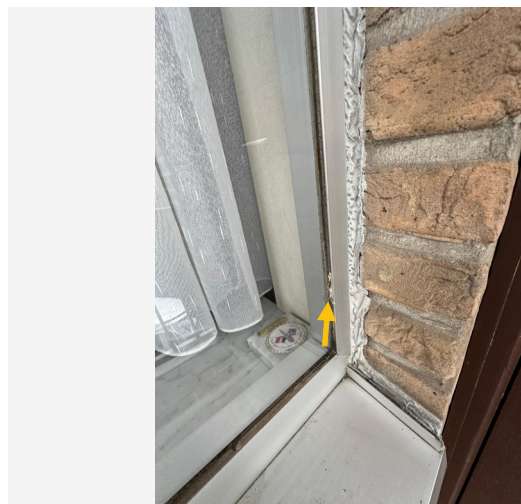
Geen asbest

#	Type	Referentie	Resultaat
4.1	Puntmonster	5	Geen asbest

<b>Beschrijving</b>	Kit - ramen binnen en buiten
<b>Omgeving</b>	Binnen
<b>Primaire drager</b>	Wandopening verticaal (raam, deur, ...)
<b>Bindmiddel van materiaal</b>	Kitten, mastiek, pasta
<b>Gebondenheid op basis van bindmiddel</b>	Hecht
<b>Hoeveelheid (gewicht - aantal)</b>	<ul style="list-style-type: none"><li>• 1,00 kg - 5 stuks</li></ul>
<b>Totaal gewicht</b>	5,00 kg
<b>Identificatiemethode</b>	Vaststelling met monstername
<b>Destructieve handeling voor identificatie</b>	Nee
<b>Opmerking</b>	De hoeveelheid is een schatting en kan afwijken van de werkelijke toestand.

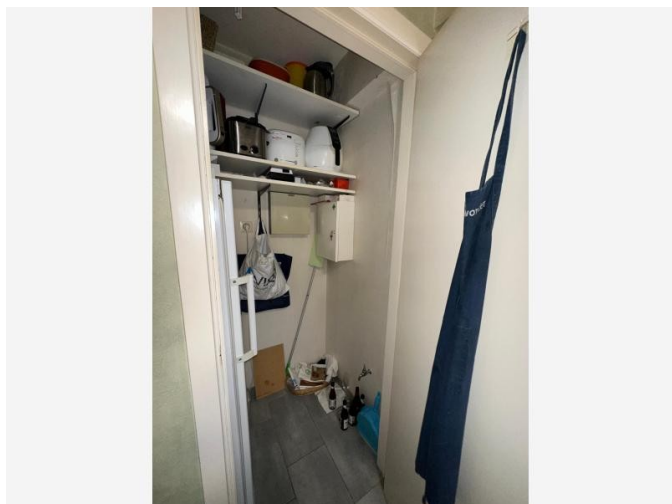
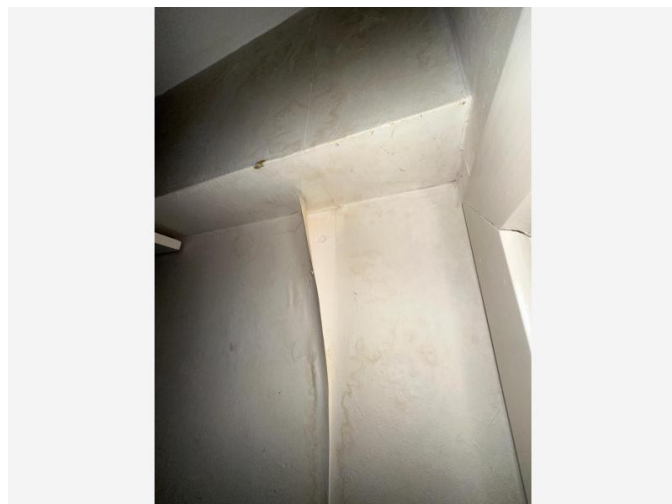
Geen asbest

#	Type	Referentie	Resultaat
5.1	Mengmonster	1	Geen asbest

Beschrijving	Pleisterwerk muren
Omgeving	Binnen
Primaire drager	Binnenwand
Bindmiddel van materiaal	Gips - kalk
Gebondenheid op basis van bindmiddel	Niet-hechtgebonden
Hoeveelheid (oppervlakte - dikte - aantal)	• 160,00 m <sup>2</sup> - 0,50 cm - 1 stuk
Totaal volume	0,80 m <sup>3</sup>
Identificatiemethode	Vaststelling met monsternamen
Destructieve handeling voor identificatie	Nee
Opmerking	Geen stooklokaal en traphal aanwezig in het appartement om extra staalnames uit te voeren. Enkel staalnames in een droge- en natte ruimte.

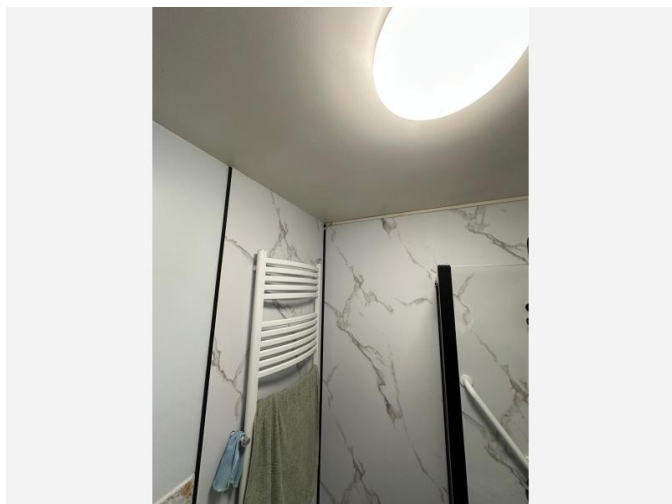
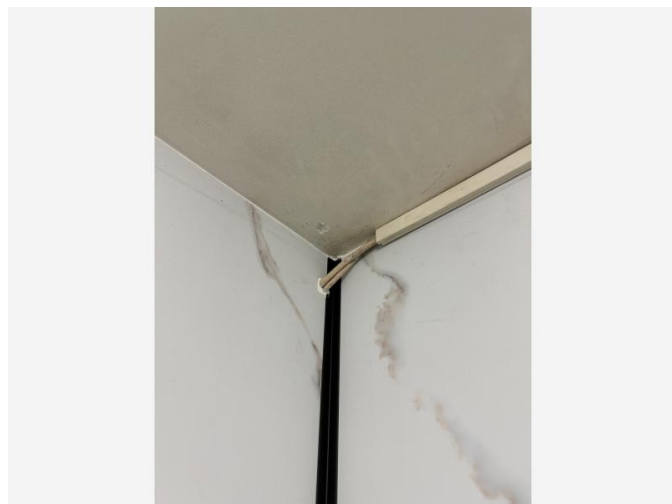
## Fiche 6: Pleisterwerk plafond

Geen asbest

#	Type	Referentie	Resultaat
6.1	Mengmonster	2	Geen asbest

<b>Beschrijving</b>	Pleisterwerk plafond
<b>Omgeving</b>	Binnen
<b>Primaire drager</b>	Plafond
<b>Bindmiddel van materiaal</b>	Gips - kalk
<b>Gebondenheid op basis van bindmiddel</b>	Niet-hechtgebonden
<b>Hoeveelheid (oppervlakte - dikte - aantal)</b>	• 80,00 m <sup>2</sup> - 0,30 cm - 1 stuk
<b>Totaal volume</b>	0,24 m <sup>3</sup>
<b>Identificatiemethode</b>	Vaststelling met monstername
<b>Destructieve handeling voor identificatie</b>	Nee
<b>Opmerking</b>	Geen stooklokaal en traphal aanwezig in het appartement om extra staalnames uit te voeren. Enkel staalnames in een droge- en natte ruimte.
