Asbestinventarisatetest

Ieperstraat 127, 8980 Zonnebeke

Attestnummer : 20250524-000114.000

Niet-asbestveilig

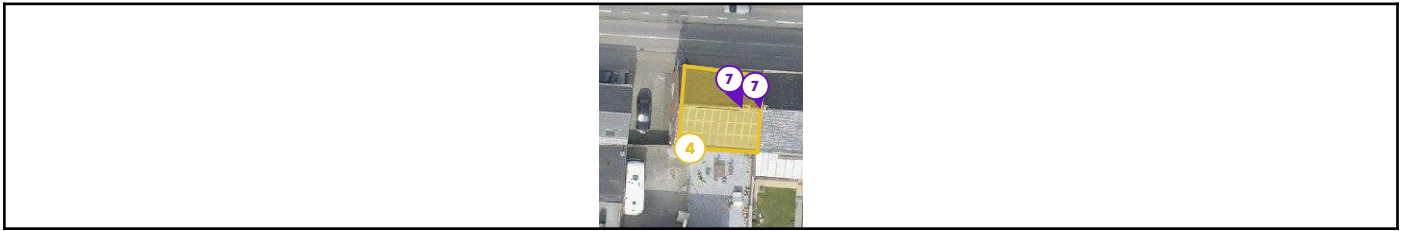
Plan 1.3: luchtfoto hoofdgebouw

Beschrijving	Type	Actie
4. Onderdak woning	Asbestmateriaal	Zorgvuldig beheren
7. Schoorsteen	Beperking	-

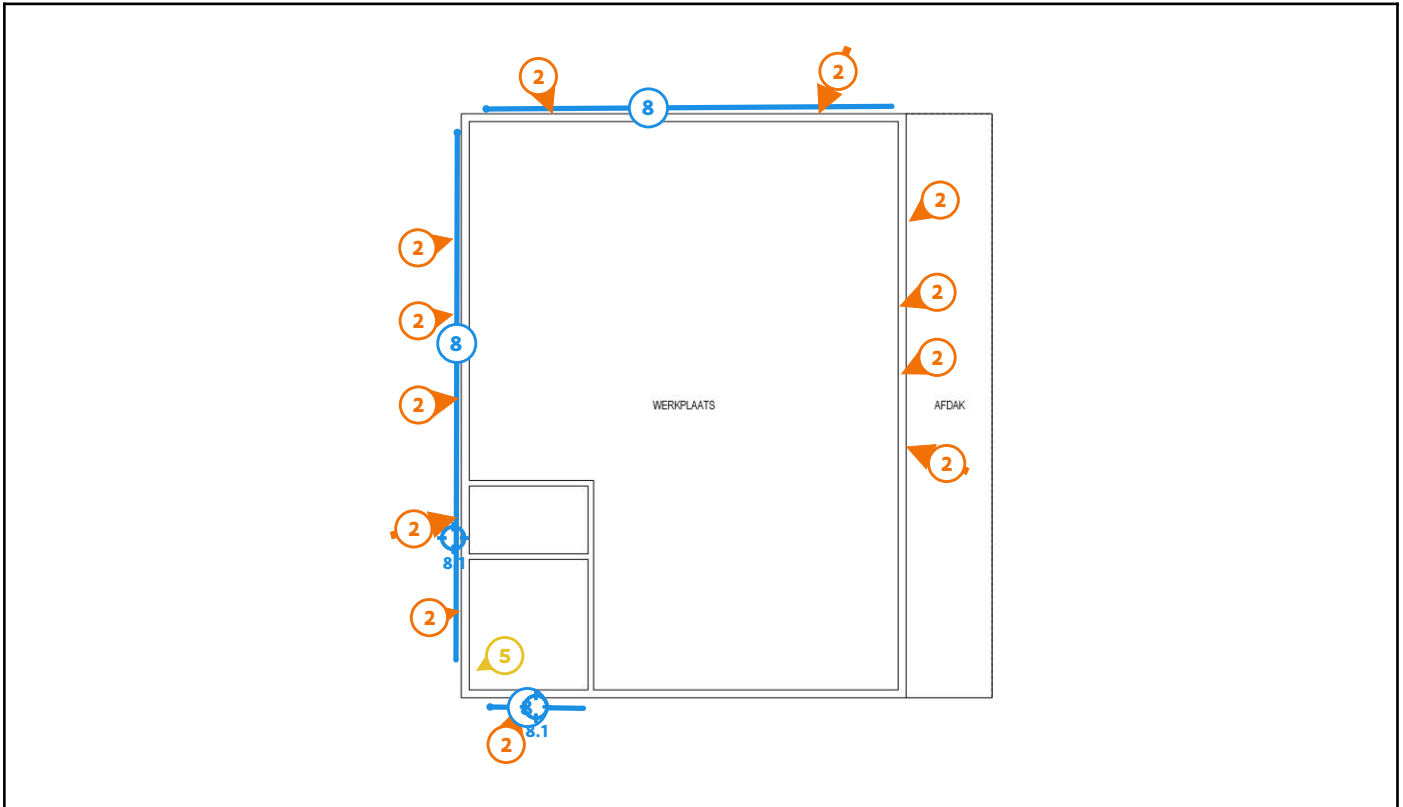
Plan 2.1: loods

Beschrijving	Type	Actie
2. Vensterbanden loods	Asbestmateriaal	Verwijderen
5. Bakeliet	Asbestmateriaal	Zorgvuldig beheren
8. Mastiek loods	Geen asbest	-
8.1 Code: 2533588-01	Mengmonster	-

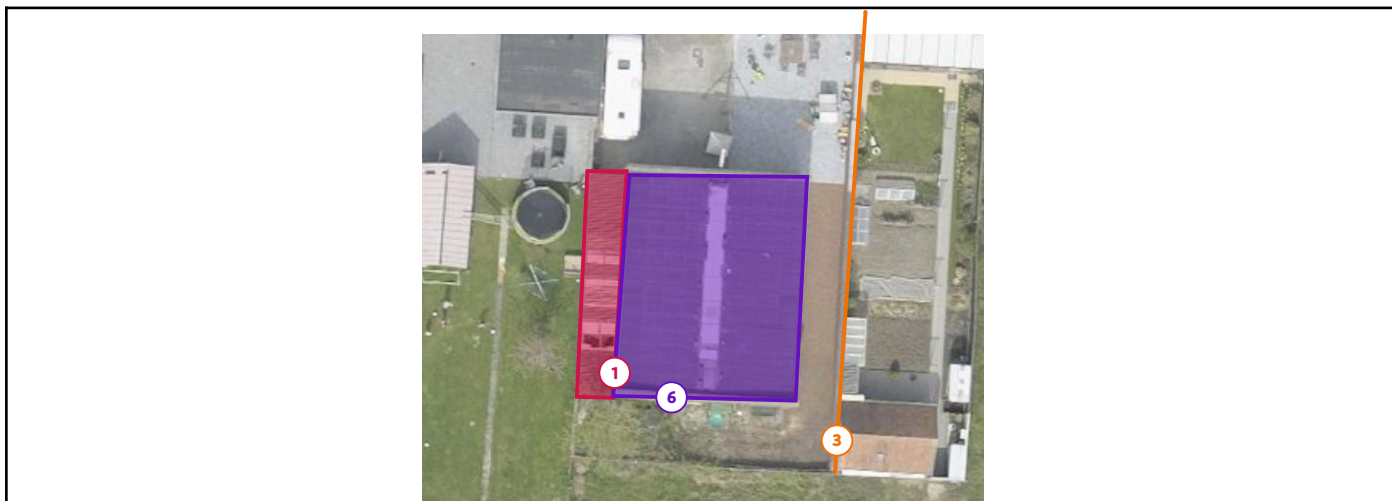
Plan 2.2: luchtfoto loods

Beschrijving	Type	Actie
1. Golfplaten loods	Asbestmateriaal	Dringend verwijderen
3. Deksteen	Asbestmateriaal	Verwijderen
6. Dakbedekking loods	Beperking	-

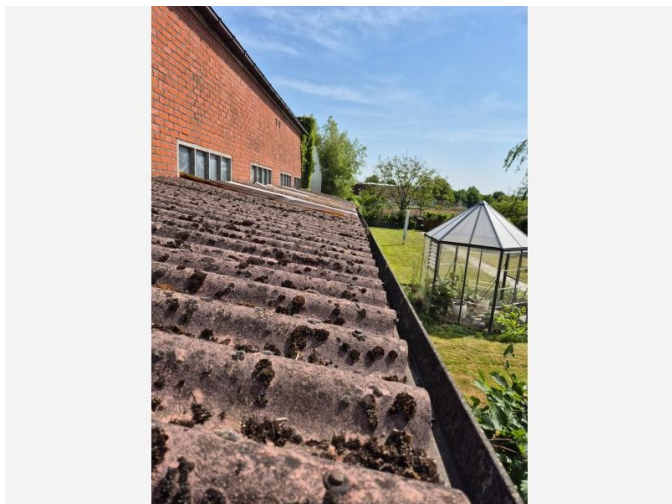
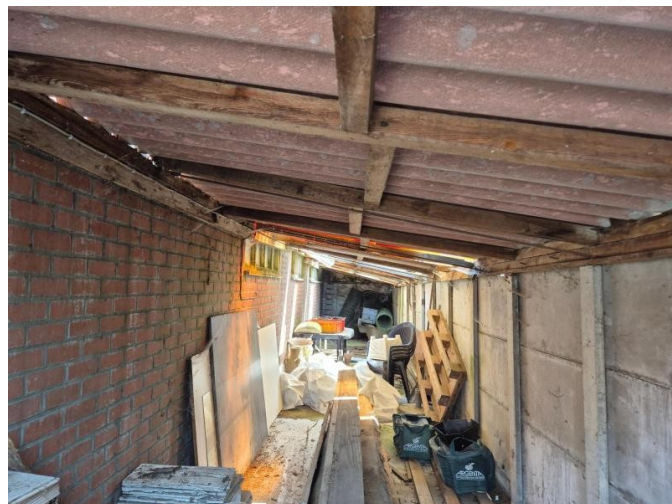
Het asbestmateriaal valt onder de mijlpaal van 2034.

Eindbeoordeling materiaalrisico	Hoog materiaalrisico en/of hoge kans op vezelvrijgave
---------------------------------	---

Gebondenheid	Categorie 1: hechtgebonden in oorsprong
Asbestsoort (vezeltype)	Crocidoliet aanwezig
Asbestconcentratie	Laag (< 50%)
Afschermingsgraad van het gehele materiaal	Geheel of deels (ook) vrij aan binnenluchtstromen
Toestand van het materiaal	Matig beschadigd, matig verweerd

Beschrijving	Golfplaten loods
Omgeving	Grenst aan binnen- en buitenlucht
Primaire drager	Schuin dak
Asbestmateriaal	Dak- en gevelbekleding - Golfplaat
Bindmiddel van asbestmateriaal	Cement
Gebondenheid op basis van bindmiddel	Hecht
Hoeveelheid (oppervlakte - aantal)	<ul style="list-style-type: none">• 60,00 m² - 1 stuk
Totale oppervlakte	60,00 m ²
Eenvoudig bereikbaar	Ja
Bevestigingswijze	<ul style="list-style-type: none">• Geschroefd
Identificatiemethode	Vaststelling zonder monsternamen
Destructieve handeling voor identificatie	Nee

Dringend verwijderen

- Verwijder dit asbestmateriaal zo snel mogelijk. Volg de toestand goed op.
- Hemelwater dat afspoelt van asbestcement daken of gevels kan asbestdeeltjes bevatten. Gebruik het enkel voor gesloten circuits (bv. spoelen toiletten). Reinig na het vervangen van het dak of de gevel de dakgoten en regenwaterput of -ton om asbesthoudend sediment of slib te verwijderen

- Eenvoudige handelingen: mag via doe-het-zelf of door werknemer(s) met opleidingsattest eenvoudige handelingen
Een hechtgebonden asbesttoepassing (buiten) die al dan niet beschadigd is kan men zelf verwijderen (in daarvoor bedoelde asbestzakken). Opgepast, verweerde asbesttoepassingen of asbesttoepassingen in slechte staat kunnen makkelijk verder breken of vergruizen. U mag enkel beschadigd of verweerd asbest verwijderen als deze niet verder beschadigd raakt of vergruist, geraakt deze toch verder beschadigd dient deze te verwijderd worden door een erkend asbestverwijderaar. De verwijdering dient zorgvuldig te gebeuren: fixeren van de toepassing voor verwijdering, toepassing niet verder beschadigen of breken. Afval is te voorzien in de daarvoor bedoelde asbestzakken. Hechtgebonden toepassingen kunnen aangeleverd worden bij het recyclagepark.

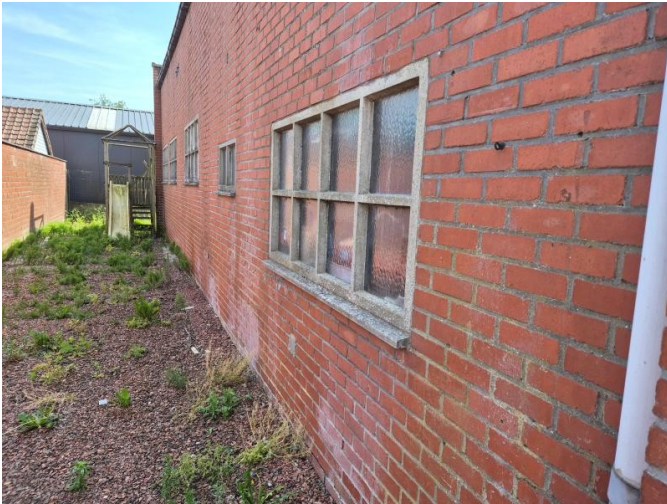
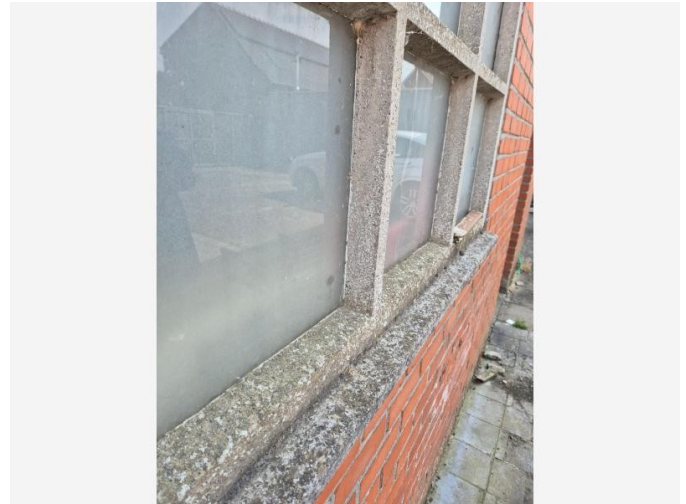
Het asbestmateriaal valt onder de mijlpaal van 2040.

Eindbeoordeling materiaalrisico	Verhoogd materiaalrisico en/of verhoogde kans op vezelvrijgave
---------------------------------	--

Gebondenheid	Categorie 1: hechtgebonden in oorsprong
Asbestsoort (vezeltype)	Crocidoliet aanwezig
Asbestconcentratie	Laag (< 50%)
Afschermingsgraad van het gehele materiaal	Geheel of deels vrij aan de buitenlucht
Toestand van het materiaal	Matig beschadigd, matig verweerd

Beschrijving	Vensterbanden loods
Omgeving	Buiten
Primaire drager	Wandopening verticaal (raam, deur, ...)
Asbestmateriaal	Deksteen, muurkap - Vol
Bindmiddel van asbestmateriaal	Cement
Gebondenheid op basis van bindmiddel	Hecht
Hoeveelheid (oppervlakte - dikte - aantal)	<ul style="list-style-type: none">• 5,00 m² - 5,00 cm - 1 stuk
Totaal volume	0,25 m ³
Eenvoudig bereikbaar	Ja
Bevestigingswijze	<ul style="list-style-type: none">• Geklemd• Verlijmd, ingegoten, versmeerd
Identificatiemethode	Vaststelling zonder monsternamen
Destructieve handeling voor identificatie	Nee

Verwijderen

- Verwijder dit asbestmateriaal zo snel mogelijk. Volg de toestand goed op.
- Hemelwater dat afspoelt van asbestcement daken of gevels kan asbestdeeltjes bevatten. Gebruik het enkel voor gesloten circuits (bv. spoelen toiletten). Reinig na het vervangen van het dak of de gevel de dakgoten en regenwaterput of -ton om asbesthoudend sediment of slib te verwijderen

- Eenvoudige handelingen: mag via doe-het-zelf of door werknemer(s) met opleidingsattest eenvoudige handelingen
Een hechtgebonden asbesttoepassing (buiten) die al dan niet beschadigd is kan men zelf verwijderen (in daarvoor bedoelde asbestzakken). Opgepast, verweerde asbesttoepassingen of asbesttoepassingen in slechte staat kunnen makkelijk verder breken of vergruizen. U mag enkel beschadigd of verweerd asbest verwijderen als deze niet verder beschadigd raakt of vergruist, geraakt deze toch verder beschadigd dient deze te verwijderd worden door een erkend asbestverwijderaar. De verwijdering dient zorgvuldig te gebeuren: fixeren van de toepassing voor verwijdering, toepassing niet verder beschadigen of breken. Afval is te voorzien in de daarvoor bedoelde asbestzakken. Hechtgebonden toepassingen kunnen aangeleverd worden bij het recyclagepark.

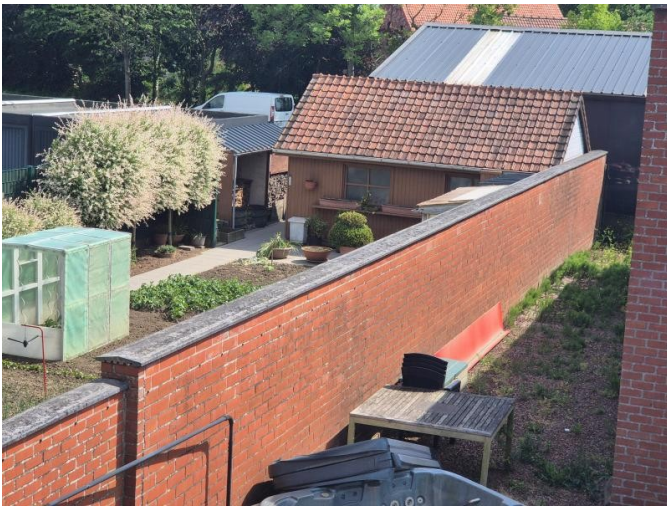
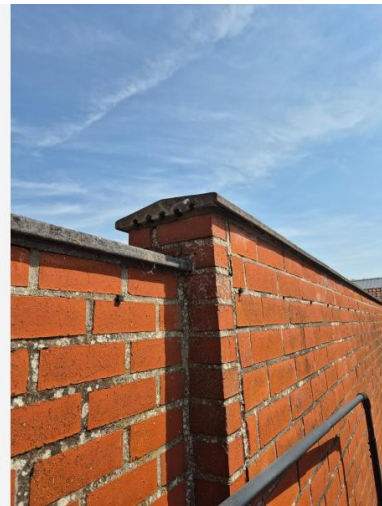
Het asbestmateriaal valt onder de mijlpaal van 2040.

Eindbeoordeling materiaalrisico	Verhoogd materiaalrisico en/of verhoogde kans op vezelvrijgave
---------------------------------	--

Gebondenheid	Categorie 1: hechtgebonden in oorsprong
Asbestsoort (vezeltype)	Crocidoliet aanwezig
Asbestconcentratie	Laag (< 50%)
Afschermingsgraad van het gehele materiaal	Geheel of deels vrij aan de buitenlucht
Toestand van het materiaal	Matig beschadigd, matig verweerd

Beschrijving	Deksteen
Omgeving	Buiten
Primaire drager	Wand vrijstaand (scheidingsmuur, ...)
Asbestmateriaal	Deksteen, muurkap - Hol
Bindmiddel van asbestmateriaal	Cement
Gebondenheid op basis van bindmiddel	Hecht
Hoeveelheid (oppervlakte - dikte - aantal)	• 8,00 m ² - 5,00 cm - 1 stuk
Totaal volume	0,40 m ³
Eenvoudig bereikbaar	Ja
Bevestigingswijze	• Verlijmd, ingegoten, versmeerd
Identificatiemethode	Vaststelling zonder monsternamen
Destructieve handeling voor identificatie	Nee

Verwijderen

- Verwijder dit asbestmateriaal zo snel mogelijk. Volg de toestand goed op.
- Hemelwater dat afspoelt van asbestcement daken of gevels kan asbestdeeltjes bevatten. Gebruik het enkel voor gesloten circuits (bv. spoelen toiletten). Reinig na het vervangen van het dak of de gevel de dakgoten en regenwaterput of -ton om asbesthoudend sediment of slib te verwijderen

- Eenvoudige handelingen: mag via doe-het-zelf of door werknemer(s) met opleidingsattest eenvoudige handelingen
Een hechtgebonden asbesttoepassing (buiten) die al dan niet beschadigd is kan men zelf verwijderen (in daarvoor bedoelde asbestzakken). Opgepast, verweerde asbesttoepassingen of asbesttoepassingen in slechte staat kunnen makkelijk verder breken of vergruizen. U mag enkel beschadigd of verweerd asbest verwijderen als deze niet verder beschadigd raakt of vergruist, geraakt deze toch verder beschadigd dient deze te verwijderd worden door een erkend asbestverwijderaar. De verwijdering dient zorgvuldig te gebeuren: fixeren van de toepassing voor verwijdering, toepassing niet verder beschadigen of breken. Afval is te voorzien in de daarvoor bedoelde asbestzakken. Hechtgebonden toepassingen kunnen aangeleverd worden bij het recyclagepark.

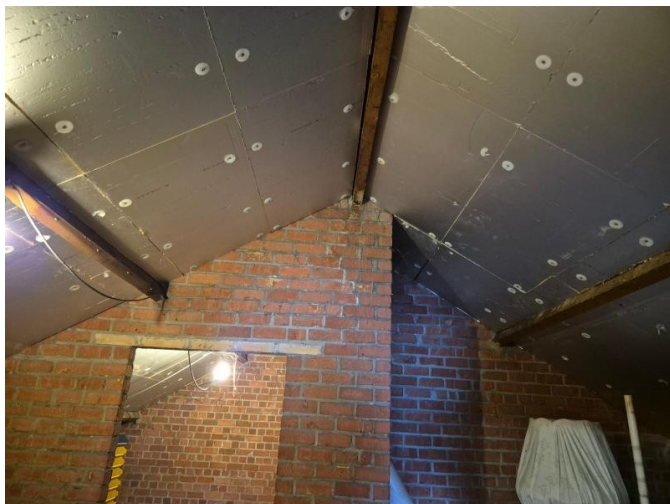
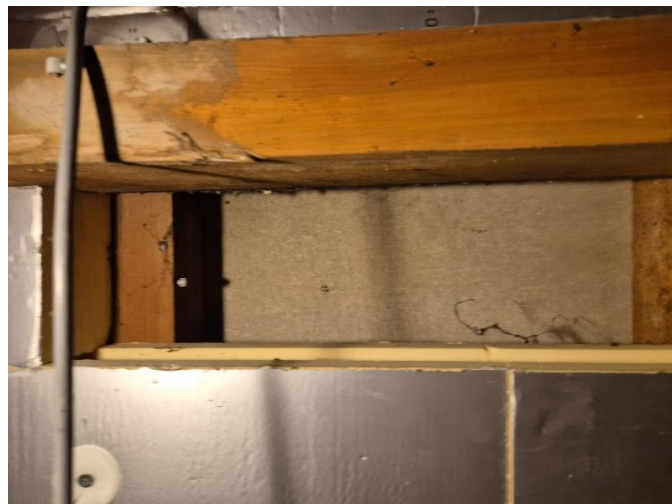
Het asbestmateriaal valt onder de mijlpaal van 2040.

Eindbeoordeling materiaalrisico	Laag materiaalrisico en/of verlaagde kans op vezelvrijgave
---------------------------------	--

Gebondenheid	Categorie 1: hechtgebonden in oorsprong
Asbestsoort (vezeltype)	Crocidoliet aanwezig
Asbestconcentratie	Laag (< 50%)
Afschermingsgraad van het gehele materiaal	Geheel of deels vrij aan de buitenlucht
Toestand van het materiaal	Licht beschadigd, licht verweerd. Intact calciumsilicaatmateriaal of categorie III 'gebondenheid'

Beschrijving	Onderdak woning
Omgeving	Buiten
Primaire drager	Schuin dak
Asbestmateriaal	Plaat, paneel, tablet - Type Menuiserite
Bindmiddel van asbestmateriaal	Cement
Gebondenheid op basis van bindmiddel	Hecht
Hoeveelheid (oppervlakte - dikte - aantal)	<ul style="list-style-type: none">• 127,45 m² - 0,40 cm - 1 stuk
Totaal volume	0,51 m ³
Eenvoudig bereikbaar	Nee <ul style="list-style-type: none">• Het asbestmateriaal is bedekt (uitgezonderd laag verf, coating, behang, kunststof, textiel) en het wegnemen van het bedekkende materiaal kan niet zonder het bedekkende materiaal te beschadigen.
Bevestigingswijze	<ul style="list-style-type: none">• Genageld, geniet
Identificatiemethode	Vaststelling zonder monsternamen
Destructieve handeling voor identificatie	Nee

Zorgvuldig beheren

- Zorg voor een veilig beheer en verwijder dit asbestmateriaal wanneer het bij werken eenvoudig bereikbaar wordt. Controleer de toestand jaarlijks op wijzigingen.

- Eenvoudige handelingen: enkel door erkend asbestverwijderaar
Op heden is de toepassing bedekt en niet eenvoudig bereikbaar. Gezien de grote kans op verdere breuk of vergruizing bij het los maken of verwijderen van de onderdakplaten adviseren we om deze te laten verwijderen door een erkend asbestverwijderaar. Vermoedelijk zijn de onderdakplaten ook doorboord of beschadigd bij het plaatsen van de zonnepanelen.

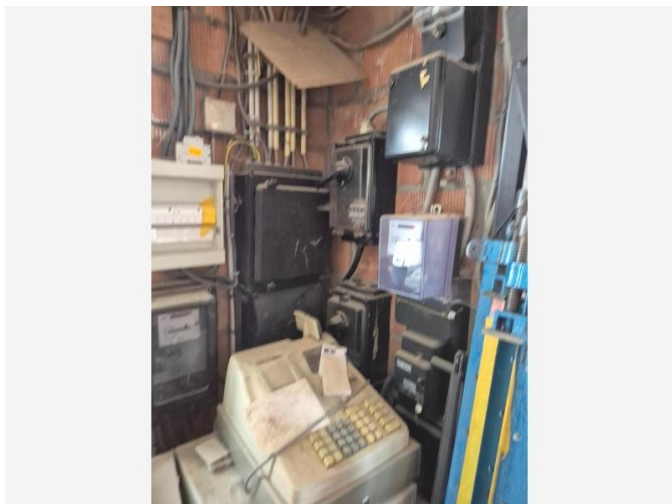
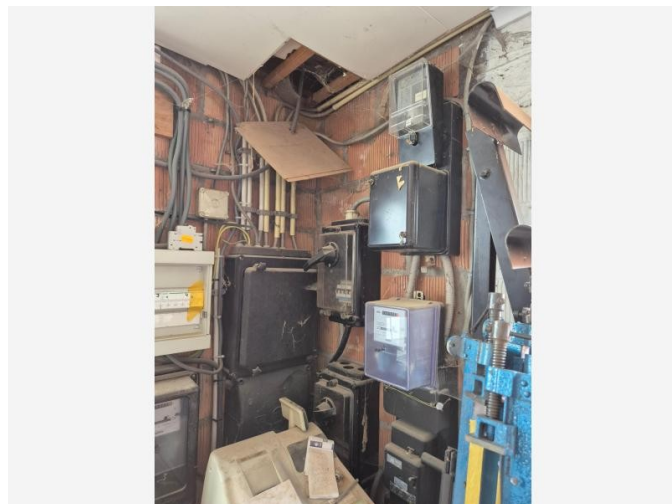
Het asbestmateriaal valt onder de mijlpaal van 2040.

Eindbeoordeling materiaalrisico	Laag materiaalrisico en/of verlaagde kans op vezelvrijgave
---------------------------------	--

Gebondenheid	Categorie 1: hechtgebonden in oorsprong
Asbestsoort (vezeltype)	Crocidoliet aanwezig
Asbestconcentratie	Laag (< 50%)
Afschermingsgraad van het gehele materiaal	Geheel of deels vrij aan de buitenlucht
Toestand van het materiaal	Licht beschadigd, licht verweerd. Intact calciumsilicaatmateriaal of categorie III 'gebondenheid'

Beschrijving	Bakeliet
Omgeving	Binnen
Primaire drager	Communicatie en elektrische infrastructuur en uitrusting
Asbestmateriaal	Plaat, paneel, tablet - Type Bakeliet
Bindmiddel van asbestmateriaal	Kunststof of -hars
Gebondenheid op basis van bindmiddel	Hecht
Hoeveelheid (oppervlakte - dikte - aantal)	• 4,00 m ² - 5,00 cm - 1 stuk
Totaal volume	0,20 m ³
Eenvoudig bereikbaar	Ja
Bevestigingswijze	• Geschroefd
Identificatiemethode	Vaststelling zonder monstername
Destructieve handeling voor identificatie	Nee

Zorgvuldig beheren

- Zorg voor een veilig beheer. Vermijd het beschadigen van het asbestmateriaal. Controleer de toestand jaarlijks op wijzigingen.

- Eenvoudige handelingen: mag via doe-het-zelf of door werknemer(s) met opleidingsattest eenvoudige handelingen
In binnenruimtes mag u toepassingen met hechtgebonden asbest verwijderen die niet beschadigd zijn. Dat betekent dat het materiaal volledig intact is en er geen vrije asbestvezels zichtbaar zijn. Opgelet: ook tijdens het verwijderen moet de asbesttoepassing intact blijven. Hou rekening met de te nemen persoonlijke beschermingsmiddelen (FFP3 masker, wegwerpovertal cat. III/type 5/type6, afspoelbaar schoeisel).

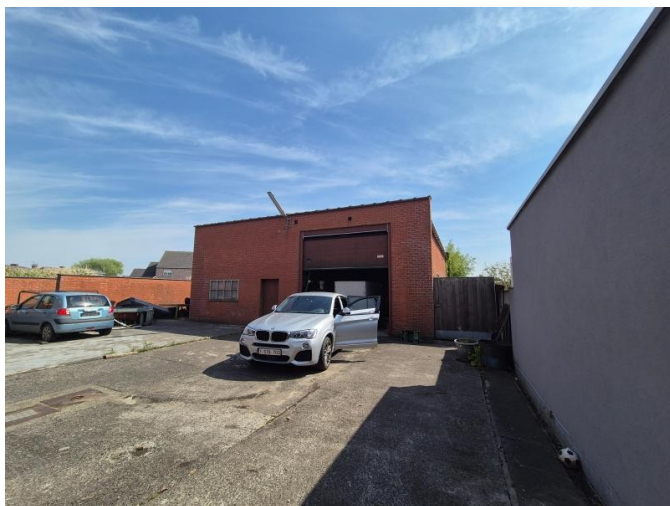
Tijdelijke beperking

Reden: Het te onderzoeken materiaal situeert zich hoger dan 3,50 m te rekenen vanaf een veilige ondergrond

Uitleg van de asbestdeskundige: Het plat dak bevindt zich hoger dan 3,50m. Er was geen veilig klimmateriaal ter beschikking om het plat dak te kunnen vaststellen of inspecteren. Mogelijks bevinden er zich asbestverdachte materialen op het platte dak (bv. roofing), verder onderzoek noodzakelijk wanneer plat dak toegankelijk is.

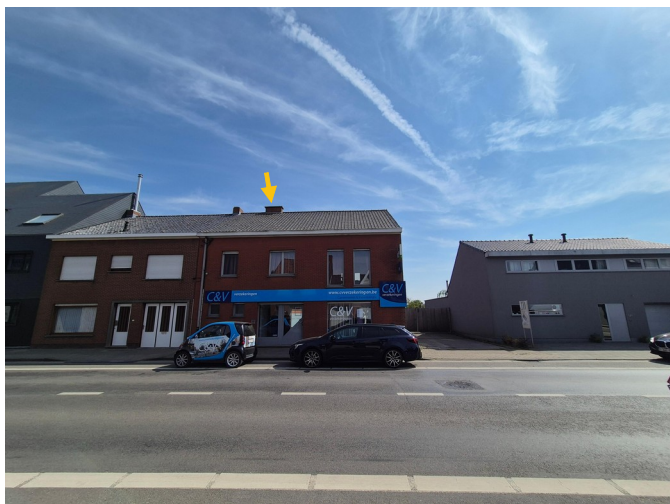
Tijdelijke beperking

Reden: Het te onderzoeken materiaal situeert zich hoger dan 3,50 m te rekenen vanaf een veilige ondergrond

Uitleg van de asbestdeskundige: Gezien hoogte konden de schoorstenen niet van langs de bovenzijde geïnspecteerd worden. De kans bestaat dat asbestcementen rookgasafvoeren werden voorzien. Aandacht bij eventuele ontmanteling van de schoorstenen.

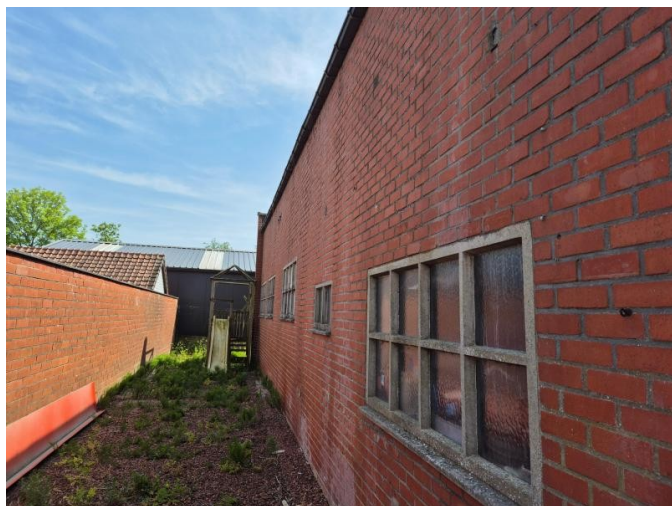
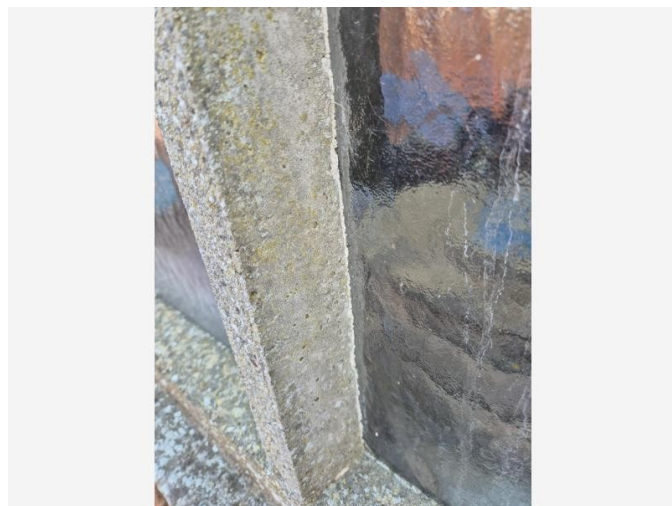
Fiche 8: Mastiek loods

Geen asbest

#	Type	Referentie	Resultaat
8.1	Mengmonster	2533588-01	Geen asbest

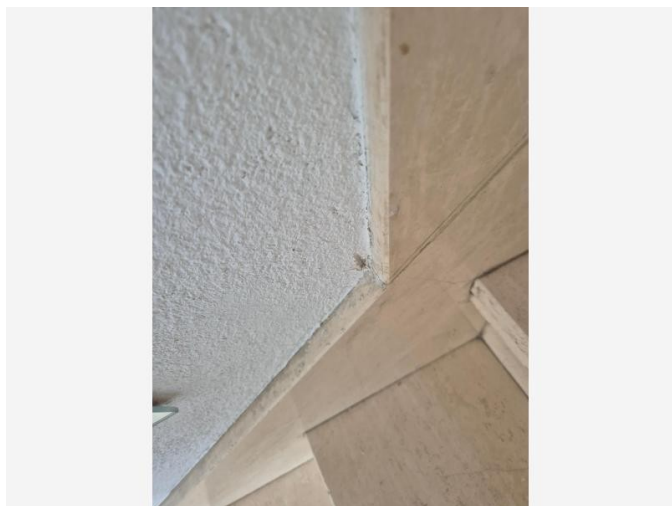
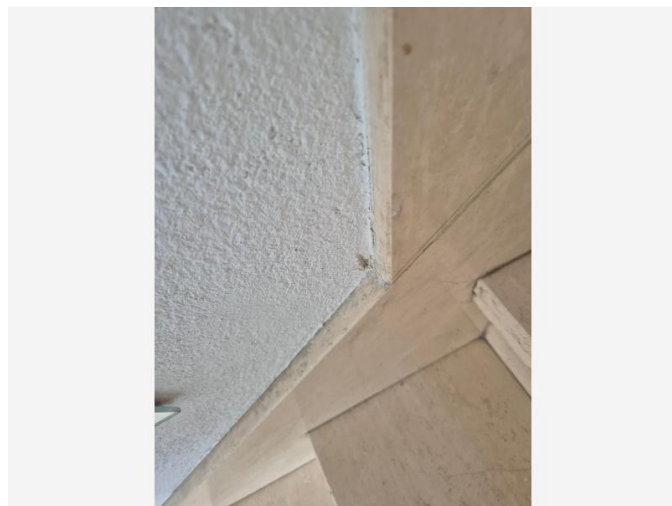
Geen asbest

#	Type	Referentie	Resultaat
9.1	Mengmonster	2533588-02	Geen asbest

Beschrijving	Pleisterwerk wanden
Omgeving	Binnen
Primaire drager	Binnenwand
Bindmiddel van materiaal	Gips - kalk
Gebondenheid op basis van bindmiddel	Niet-hechtgebonden
Hoeveelheid (oppervlakte - dikte - aantal)	• 120,00 m ² - 1,00 cm - 1 stuk
Totaal volume	1,20 m ³
Identificatiemethode	Vaststelling met monstername
Destructieve handeling voor identificatie	Nee
Opmerking	Hoeveelheid is inschatting.

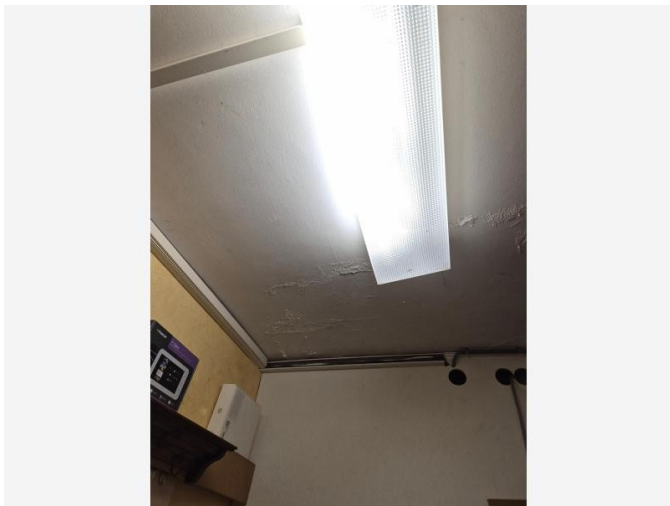
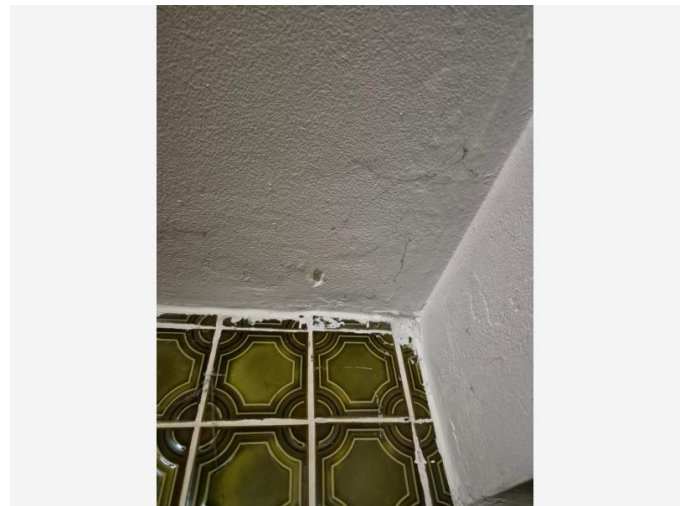
Geen asbest

#	Type	Referentie	Resultaat
10.1	Mengmonster	2533588-04	Geen asbest

Beschrijving	Pleisterwerk plafond
Omgeving	Binnen
Primaire drager	Plafond
Bindmiddel van materiaal	Gips - kalk
Gebondenheid op basis van bindmiddel	Niet-hechtgebonden
Hoeveelheid (oppervlakte - dikte - aantal)	• 120,00 m ² - 1,00 cm - 1 stuk
Totaal volume	1,20 m ³
Identificatiemethode	Vaststelling met monstername
Destructieve handeling voor identificatie	Nee
Opmerking	Hoeveelheid is inschatting.

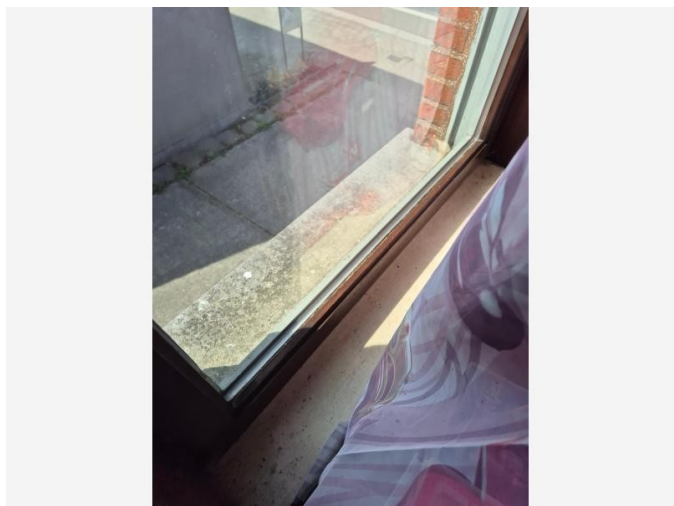
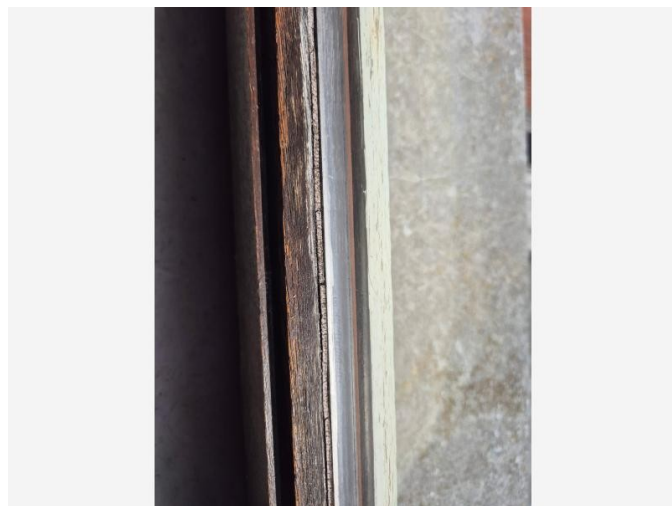
Geen asbest

#	Type	Referentie	Resultaat
11.1	Mengmonster	2533588-03	Geen asbest

Beschrijving	Mastiek woning
Omgeving	Grenst aan binnen- en buitenlucht
Primaire drager	Wandopening verticaal (raam, deur, ...)
Bindmiddel van materiaal	Kitten, mastiek, pasta
Gebondenheid op basis van bindmiddel	Hecht
Hoeveelheid (gewicht - aantal)	• 5,00 kg - 1 stuk
Totaal gewicht	5,00 kg
Identificatiemethode	Vaststelling met monstername
Destructieve handeling voor identificatie	Nee
