# Asbestinventarisatetest

Sint-Amandsstraat 77, 8800 Roeselare

Attestnummer : 20230228-000516.000

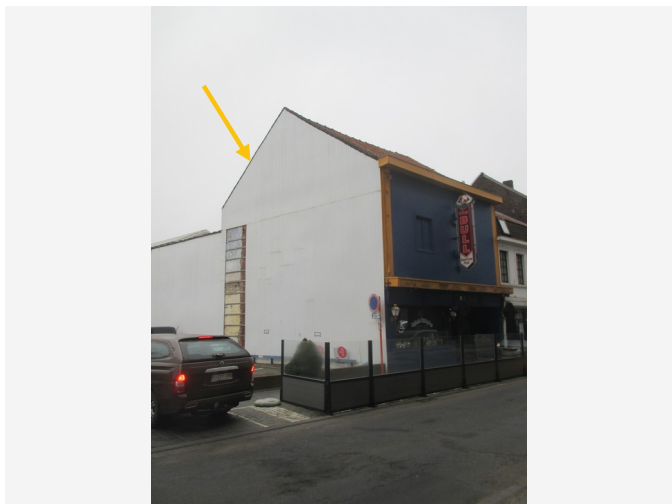
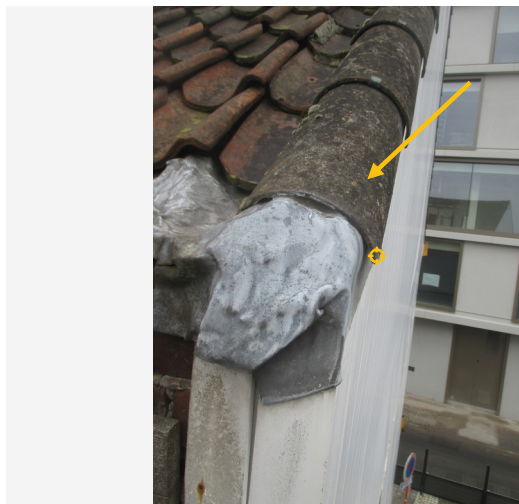
Het asbestmateriaal valt onder de mijlpaal van 2034.

Verwijderen

| Eindbeoordeling materiaalisico | Laag materiaalisico en/of verlaagde kans op vezelvrijgave |

| Toestand van het materiaal | Licht beschadigd, licht verweerd. Intact materiaal type Pical – asbestboard of categorie III 'gebondenheid' |

| # | Type | Referentie | Resultaat |
|---|---|---|---|
| 1.1 | Puntmonster | Shingles hellend dak vooraan | Chrysotiel |

| Beschrijving | Shingles hellend dak vooraan |

- Zorg voor een veilig beheer. Vermijd het beschadigen van het asbestmateriaal. Controleer de toestand jaarlijks op wijzigingen.

- Eenvoudige handelingen: mag via doe-het-zelf of door werknemer(s) met opleidingsattest eenvoudige handelingen  
Deze toepassing mag mits nodige voorzorg zelf verwijderd worden.

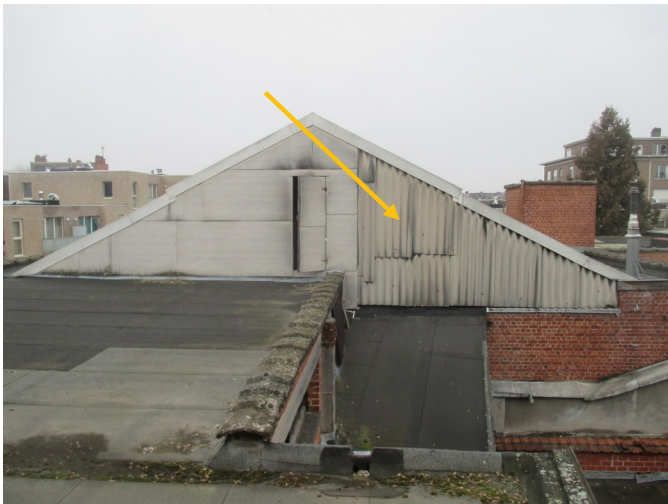
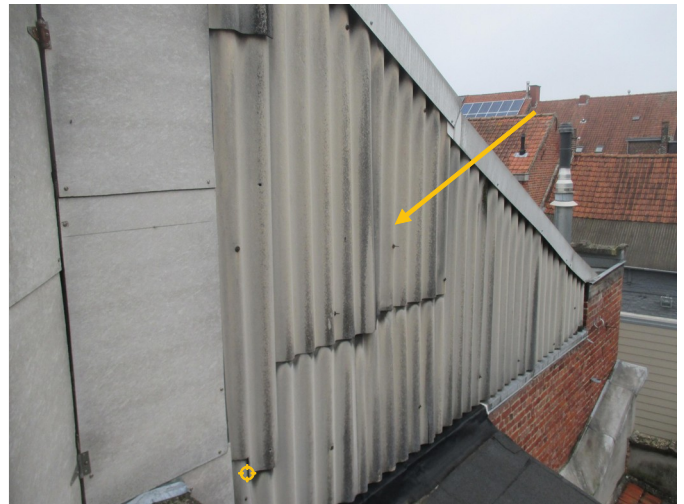
Het asbestmateriaal valt onder de mijlpaal van 2034.

Verwijderen

| Eindbeoordeling materiaalarisico | Laag materiaalarisico en/of verlaagde kans op vezelvrijgave |

| Toestand van het materiaal | Licht beschadigd, licht verweerd. Intact materiaal type Pical – asbestboard of categorie III 'gebondenheid' |

| # | Type | Referentie | Resultaat |
|---|---|---|---|
| 2.1 | Puntmonster | Golfplaten | Chrysotiel |

| Beschrijving | Golfplaten voorgevel achterbouw |

- Zorg voor een veilig beheer. Vermijd het beschadigen van het asbestmateriaal. Controleer de toestand jaarlijks op wijzigingen.

- Eenvoudige handelingen: mag via doe-het-zelf of door werknemer(s) met opleidingsattest eenvoudige handelingen  
Deze toepassing mag mits nodige voorzorg zelf verwijderd worden.

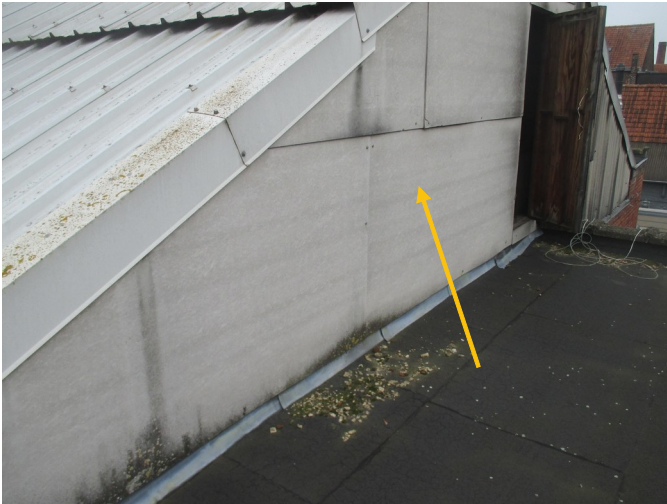
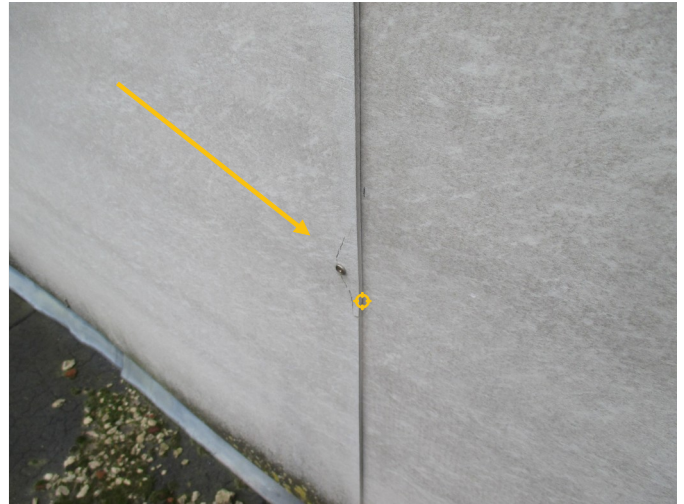
Het asbestmateriaal valt onder de mijlpaal van 2034.

Verwijderen

| Eindbeoordeling materiaalisico | Laag materiaalisico en/of verlaagde kans op vezelvrijgave |

| Toestand van het materiaal | Licht beschadigd, licht verweerd. Intact materiaal type Pical – asbestboard of categorie III 'gebondenheid' |

| # | Type | Referentie | Resultaat |
|---|---|---|---|
| 3.1 | Puntmonster | Platen | Chrysotiel |

| Beschrijving | Platen voorgevel achterdeel |

- Zorg voor een veilig beheer. Vermijd het beschadigen van het asbestmateriaal. Controleer de toestand jaarlijks op wijzigingen.

- Eenvoudige handelingen: mag via doe-het-zelf of door werknemer(s) met opleidingsattest eenvoudige handelingen  
Deze toepassing mag mits nodige voorzorg zelf verwijderd worden.

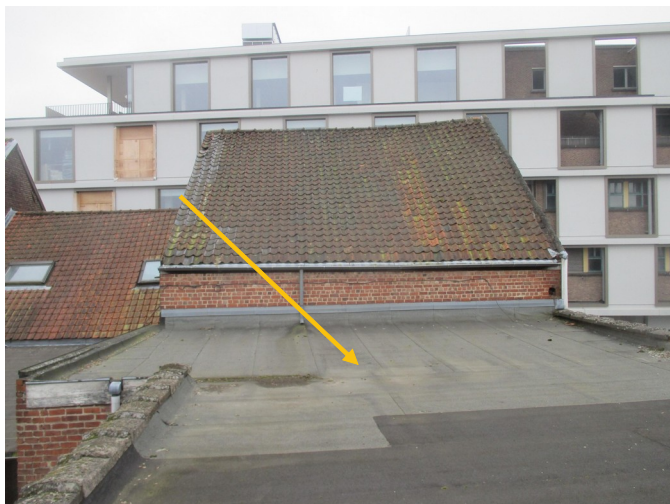
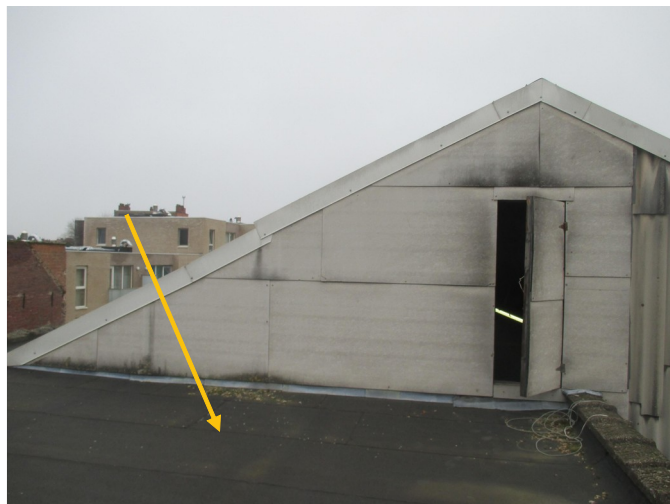
Het asbestmateriaal valt onder de mijlpaal van 2040.

Zorgvuldig beheren

| Eindbeoordeling materiaalrisico | Zeer laag materiaalrisico en/of zeer lage kans op vezelvrijgave |

| Toestand van het materiaal | Onbeschadigd, niet verweerd |

| Beschrijving | Bitumen plat dak |

| <b>Opmerking</b> | Om lekschade te voorkomen werd geen staal genomen. |

- Zorg voor een veilig beheer. Vermijd het beschadigen van het asbestmateriaal. Controleer de toestand jaarlijks op wijzigingen.

- Eenvoudige handelingen: enkel door erkend asbestverwijderaar  
Deze toepassing dient door een erkend verwijderaar aangepakt te worden.

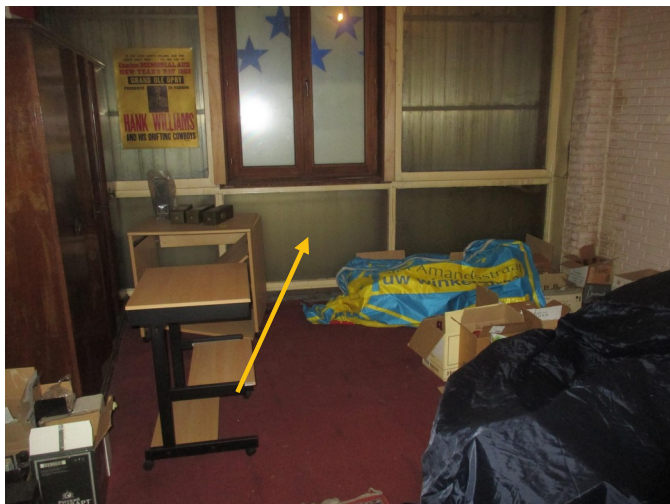
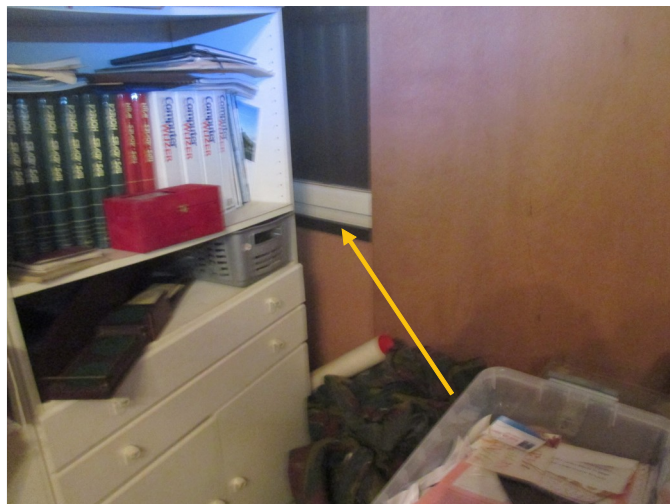
Het asbestmateriaal valt onder de mijlpaal van 2040.

Zorgvuldig beheren

| Eindbeoordeling materiaalisico | Laag materiaalisico en/of verlaagde kans op vezelvrijgave |

| Asbestsoort (vezeltype) | Crocidoliet aanwezig |
| Toestand van het materiaal | Onbeschadigd, niet verweerd |

| Beschrijving | Glasal oude ramen boven appartement |

- Zorg voor een veilig beheer. Vermijd het beschadigen van het asbestmateriaal. Controleer de toestand jaarlijks op wijzigingen.

- Eenvoudige handelingen: mag via doe-het-zelf of door werknemer(s) met opleidingsattest eenvoudige handelingen  
Deze toepassing mag mits nodige voorzorg zelf verwijderd worden.

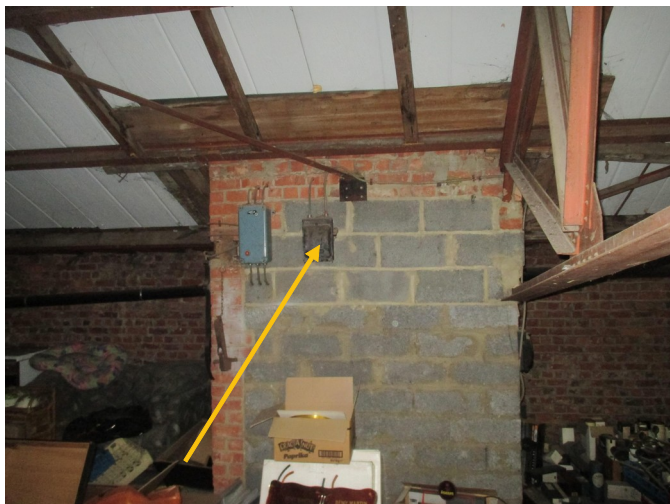
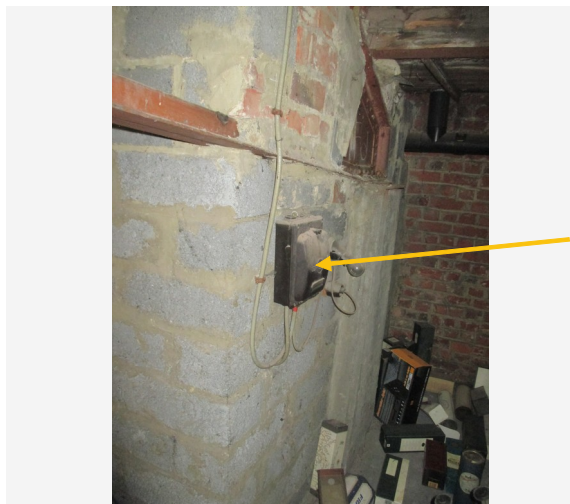
Het asbestmateriaal valt onder de mijlpaal van 2040.

Zorgvuldig beheren

| Eindbeoordeling materiaalrisico | Zeer laag materiaalrisico en/of zeer lage kans op vezelvrijgave |

| Toestand van het materiaal | Onbeschadigd, niet verweerd |

| Beschrijving | Bakeliet stopcontacten & schakelaars |

- Zorg voor een veilig beheer. Vermijd het beschadigen van het asbestmateriaal. Controleer de toestand jaarlijks op wijzigingen.

- Eenvoudige handelingen: mag via doe-het-zelf of door werknemer(s) met opleidingsattest eenvoudige handelingen  
Deze toepassing mag mits nodige voorzorg zelf verwijderd worden.

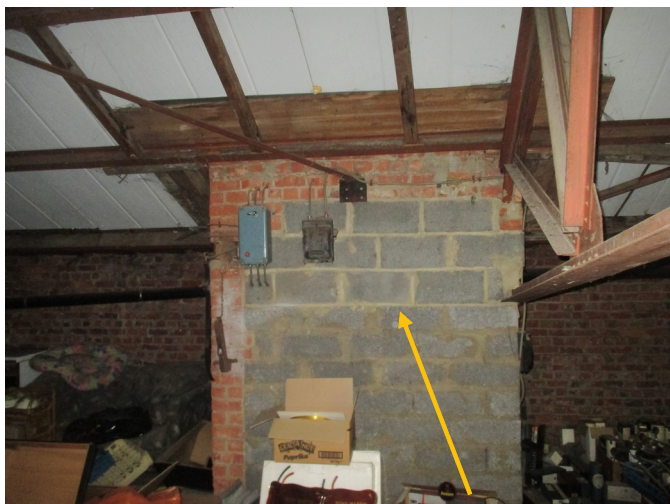
**Reden:** Slotvaste toegangspoort, -deur of -luik

**Uitleg van de asbestdeskundige:** De schacht en bedieningskast van een oude (niet meer in gebruik zijnde) lift was niet toegankelijk.

| Karakterisatie | Asbest (verdacht) |

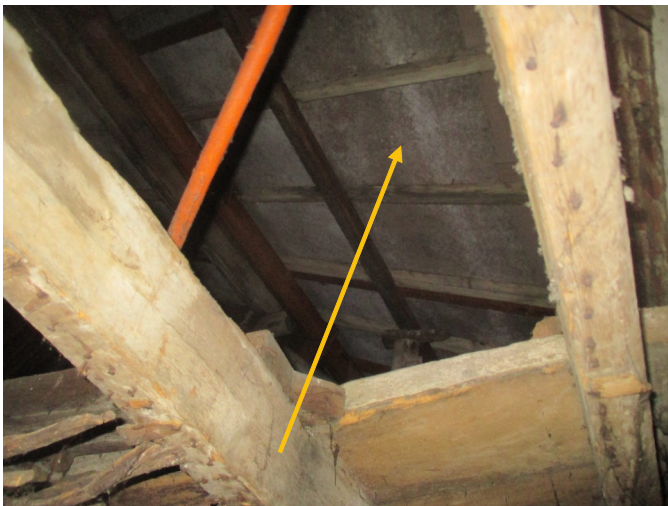
**Reden:** Het te onderzoeken materiaal situeert zich hoger dan 3,50 m te rekenen vanaf een veilige ondergrond

**Uitleg van de asbestdeskundige:** Het onderdak kon niet op een veilige manier benaderd worden.

| Karakterisatie | Asbest (verdacht) |

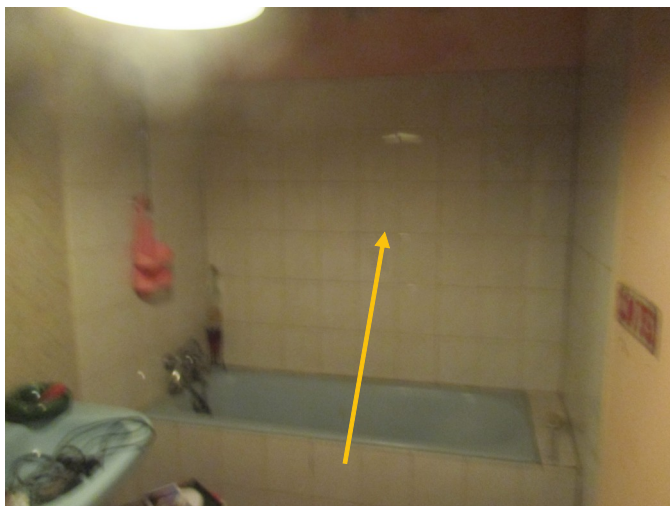
Het bevestigingsmateriaal van de faïence in de badkamer kon niet nagegaan worden.

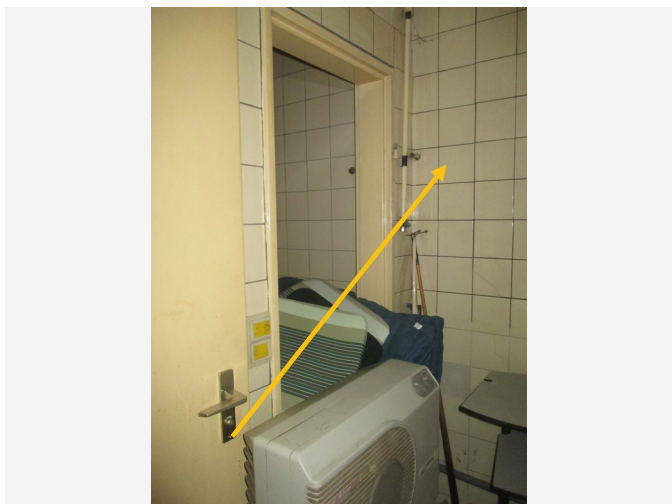
Het bevestigingsmateriaal van de faïence in de oude toiletten kon niet bemonsterd worden.

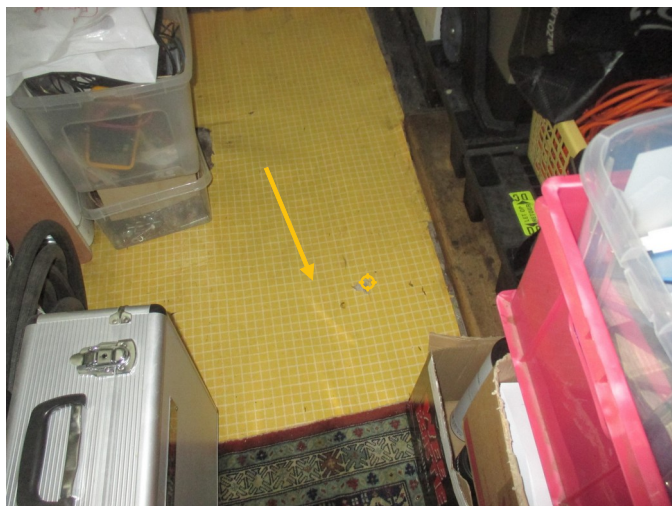
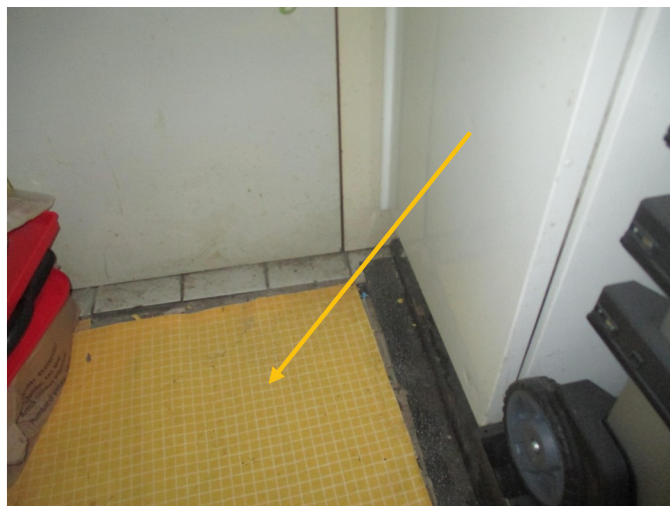
## Fiche 11: Vinyl berging rechts op GLV

Geen asbest

| # | Type | Referentie | Resultaat |
|---|---|---|---|
| 11.1 | Puntmonster | Vinyl berging GLV | Geen asbest |

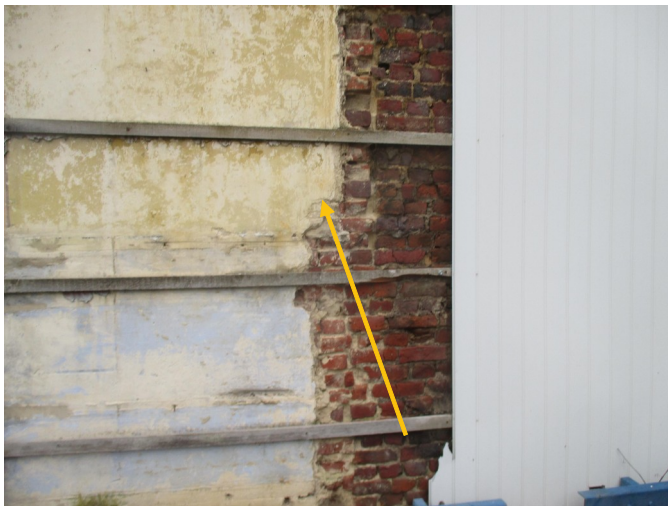
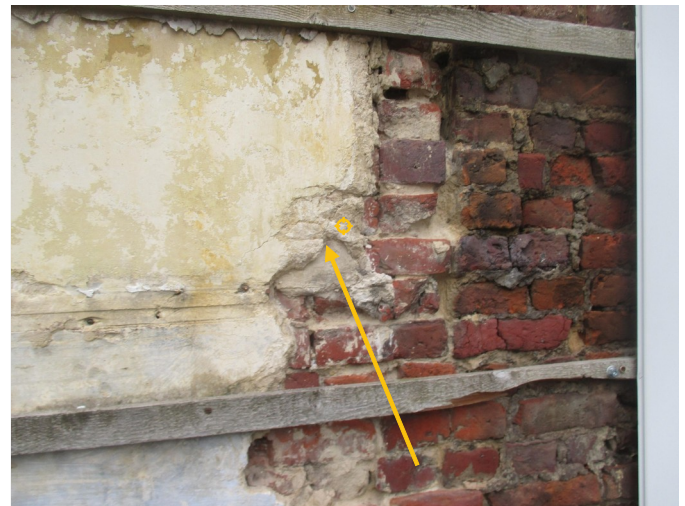
## Fiche 12: Buitenpleister

Geen asbest

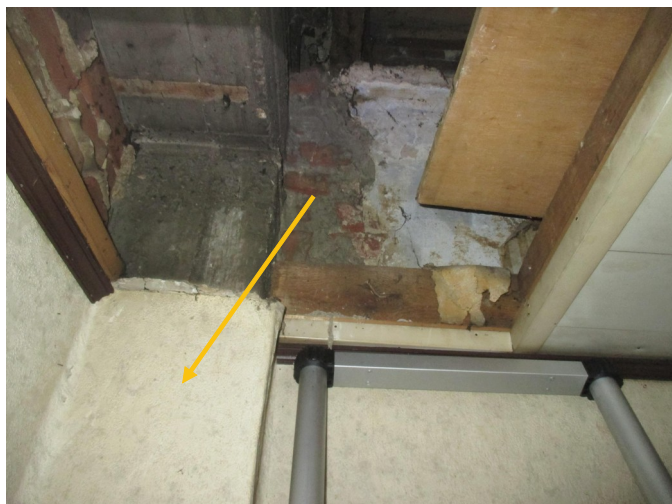
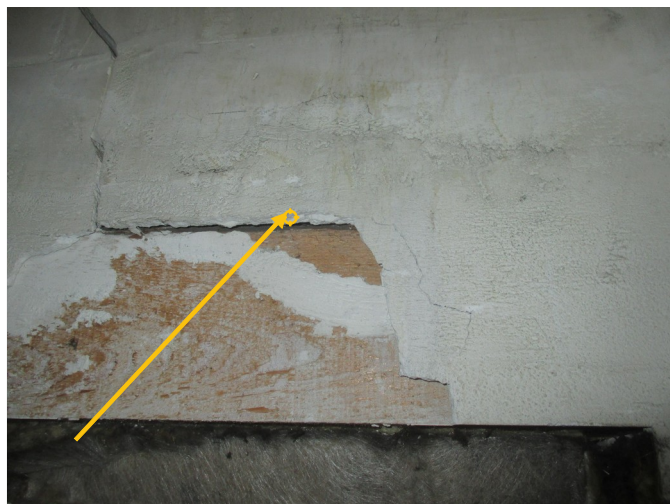
## Fiche 13: Pleisterwerk muren app

Geen asbest

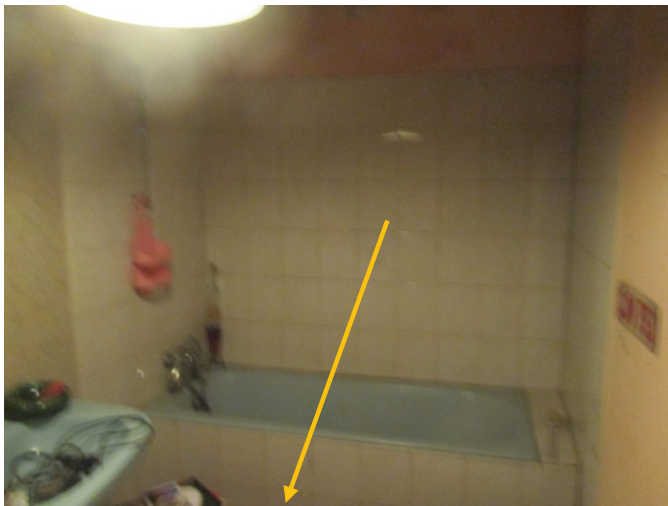
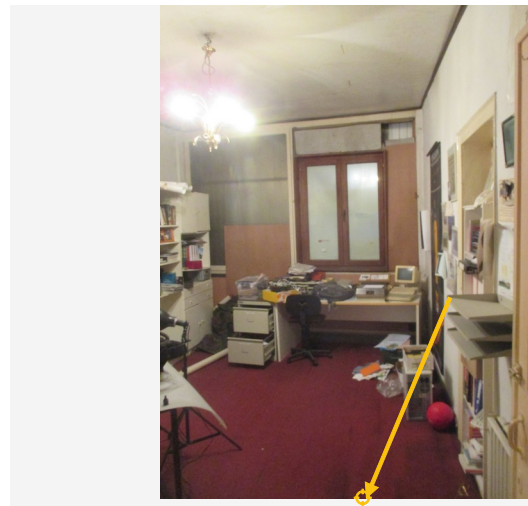
## Fiche 14: Vinyl badkamer

Geen asbest

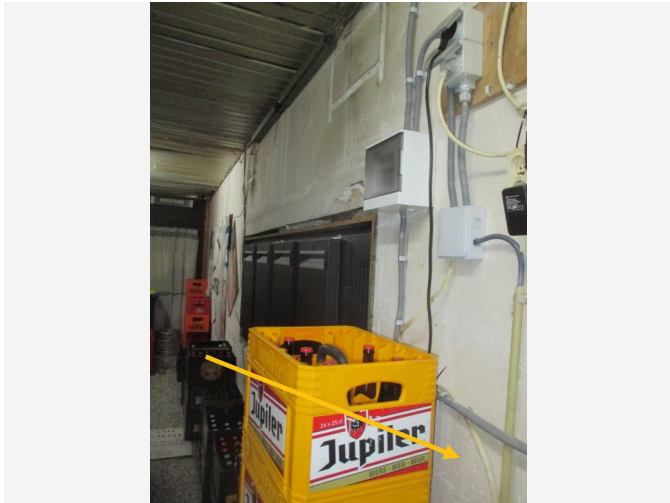
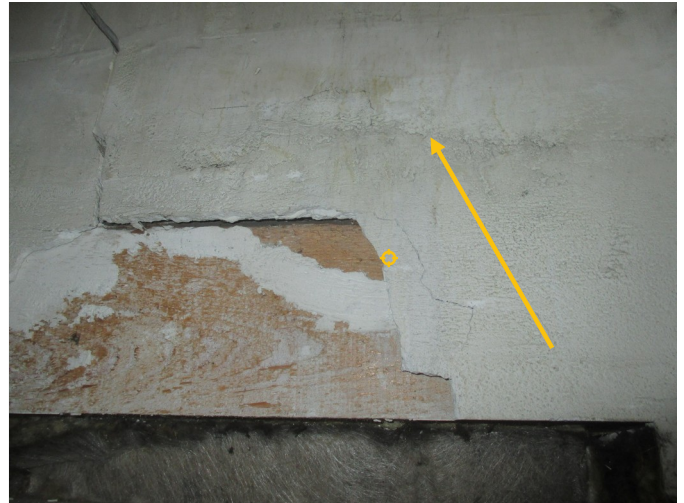
## Fiche 15: Pleisterwerk gang GLV

Geen asbest
