Asbestinventarisatetest

Herdersstraat 71/1, 8800 Roeselare

Attestnummer : 20240913-000220.001

Uitgegeven op : 13.09.2024

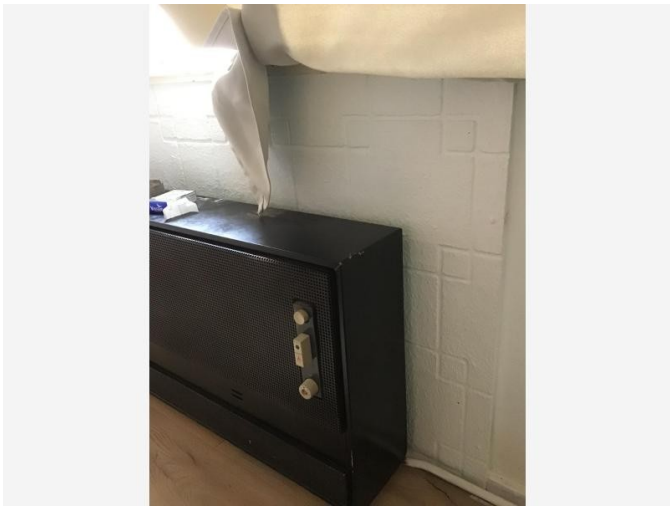
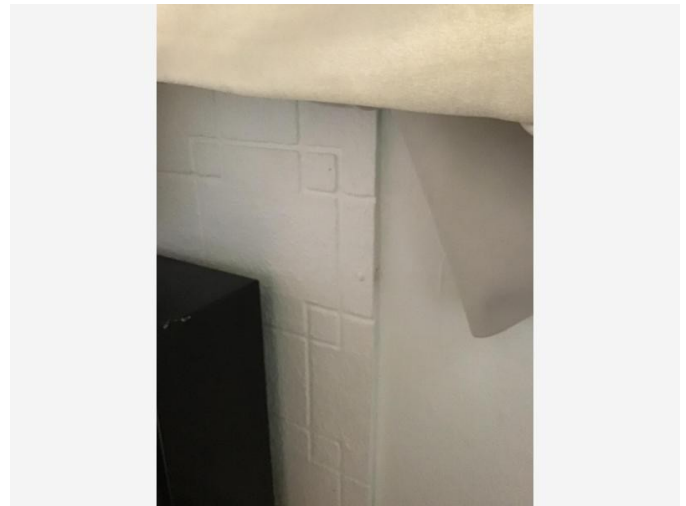
Het asbestmateriaal valt onder de mijlpaal van 2034.

Eindbeoordeling materiaalrisico	Laag materiaalrisico en/of verlaagde kans op vezelvrijgave
Opmerking	Deze plaat is meegeverfd met de muur.

Gebondenheid	Categorie 2: niet-hechtgebonden met matrix
Asbestsoort (vezeltype)	Amfibool aanwezig, uitgezonderd crocidoliet
Asbestconcentratie	Laag (< 50%)
Afschermingsgraad van het gehele materiaal	Niet stootvaste afscherming
Toestand van het materiaal	Licht beschadigd, licht verweerd. Intact calciumsilicaatmateriaal of categorie III 'gebondenheid'

Beschrijving	Plaat achter accumulator in slk 2
Omgeving	Binnen
Primaire drager	Binnenwand
Asbestmateriaal	Plaat, paneel, tablet - Calciumsilicaat (type Pical, type Promatect)
Bindmiddel van asbestmateriaal	Gips - kalk
Gebondenheid op basis van bindmiddel	Niet-hechtgebonden
Hoeveelheid (gewicht - aantal)	<ul style="list-style-type: none">• 5,00 kg - 1 stuk
Totaal gewicht	5,00 kg
Eenvoudig bereikbaar	Ja
Bevestigingswijze	<ul style="list-style-type: none">• Geschroefd• Genageld, geniet• Onbekend
Identificatiemethode	Vaststelling zonder monstername Motivatie: Op vraag van de eigenaar-opdrachtgever werd geen monstername uitgevoerd
Destructieve handeling voor identificatie	Nee
Opmerking	Hoeveelheid is een schatting. Motivatie bij geen staalname: gekozen voor vaststelling en expertise.

Verwijderen

- Zorg voor een veilig beheer. Vermijd het beschadigen van het asbestmateriaal. Controleer de toestand jaarlijks op wijzigingen.
- Verwijder dit asbestmateriaal zo snel mogelijk. Volg de toestand goed op.

- Eenvoudige handelingen: mag via doe-het-zelf of door werknemer(s) met opleidingsattest eenvoudige handelingen
Voor losgebonden asbesthoudend plaatmateriaal, voor zover het asbest gefixeerd is en het eenvoudig gedemonteerd, weggenomen en verpakt kan worden zonder de asbesthoudende materialen te breken of te beschadigen voorziet de wet geen verplichting om deze asbestverdachte toepassing te laten verwijderen door een firma met een opleidingsattest eenvoudige handelingen. De plaat is geschroefd. U mag indien het asbestverdachte materiaal volledig intact is en er geen vrije asbestvezels zichtbaar zijn, deze asbestverdachte toepassing zelf verwijderen. Maatregelen nemen is hierbij verplicht om verspreiding en inademing van schadelijke asbestvezels tegen te gaan.

Indien er bij het verwijderen vastgesteld wordt dat de plaat toch gelijmd zou zijn dient u een erkend asbestverwijderaar in te schakelen.

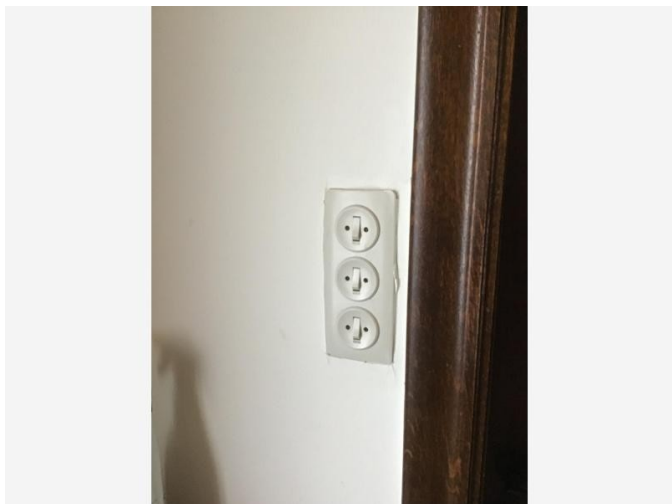
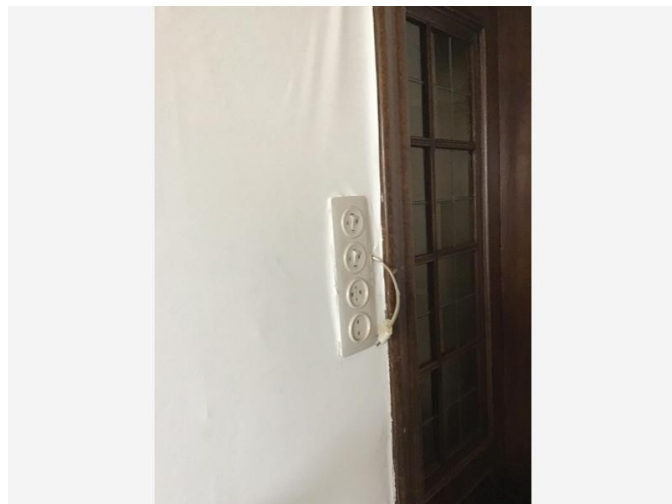
Het asbestmateriaal valt onder de mijlpaal van 2040.

Eindbeoordeling materiaalrisico	Laag materiaalrisico en/of verlaagde kans op vezelvrijgave
---------------------------------	--

Gebondenheid	Categorie 1: hechtgebonden in oorsprong
Asbestsoort (vezeltype)	Crocidoliet aanwezig
Asbestconcentratie	Laag (< 50%)
Afschermingsgraad van het gehele materiaal	Geheel of deels (ook) vrij aan de binnenlucht
Toestand van het materiaal	Onbeschadigd, niet verweerd

Beschrijving	Schakelaars en stopcontacten
Omgeving	Binnen
Primaire drager	Binnenwand
Asbestmateriaal	Plaat, paneel, tablet - Type Bakeliet
Bindmiddel van asbestmateriaal	Kunststof of -hars
Gebondenheid op basis van bindmiddel	Hecht
Hoeveelheid (oppervlakte - dikte - aantal)	<ul style="list-style-type: none">• 0,05 m² - 2,00 cm - 1 stuk
Totaal volume	0,001 m ³
Eenvoudig bereikbaar	Ja
Bevestigingswijze	<ul style="list-style-type: none">• Geschroefd
Identificatiemethode	Vaststelling zonder monstername
Destructieve handeling voor identificatie	Nee
Opmerking	Oude schakelaars en stopcontacten van dit type zijn asbestverdacht. Enkel in keuken.

Zorgvuldig beheren

- Zorg voor een veilig beheer. Vermijd het beschadigen van het asbestmateriaal. Controleer de toestand jaarlijks op wijzigingen.

- Eenvoudige handelingen: mag via doe-het-zelf of door werknemer(s) met opleidingsattest eenvoudige handelingen
Voor schakelaars en stopcontacten voorziet de wet geen verplichting om deze asbestverdachte toepassing te laten verwijderen door een firma met een opleidingsattest eenvoudige handelingen. Deze toepassing bevindt zich binnenshuis. U mag indien het asbestverdachte materiaal volledig intact is en er geen vrije asbestvezels zichtbaar zijn, deze asbesttoepassing zelf verwijderen. Maatregelen nemen is hierbij verplicht om verspreiding en inademing van schadelijke asbestvezels tegen te gaan.

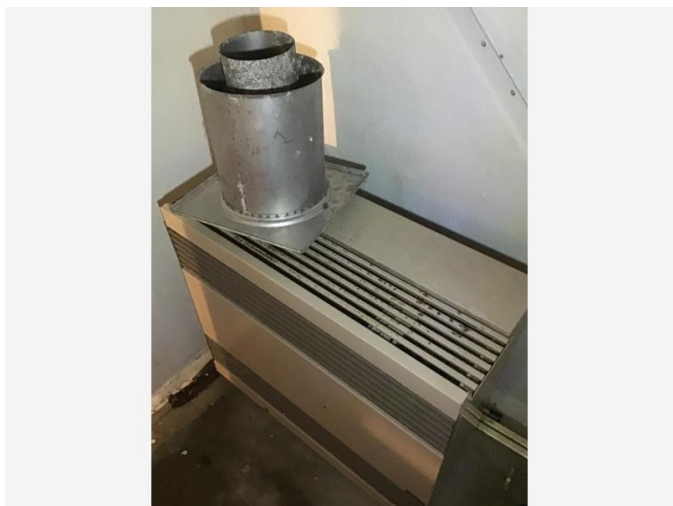
Accumulatoren van vóór 2001 kunnen asbestverdachte pakkingen en/ of asbestverdachte koorden bevatten.

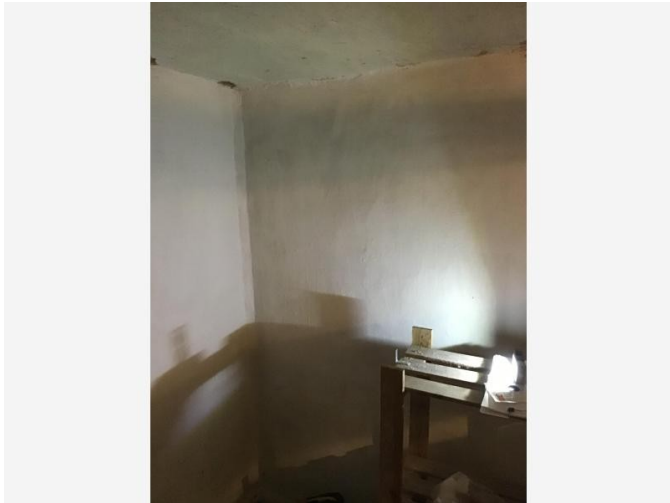
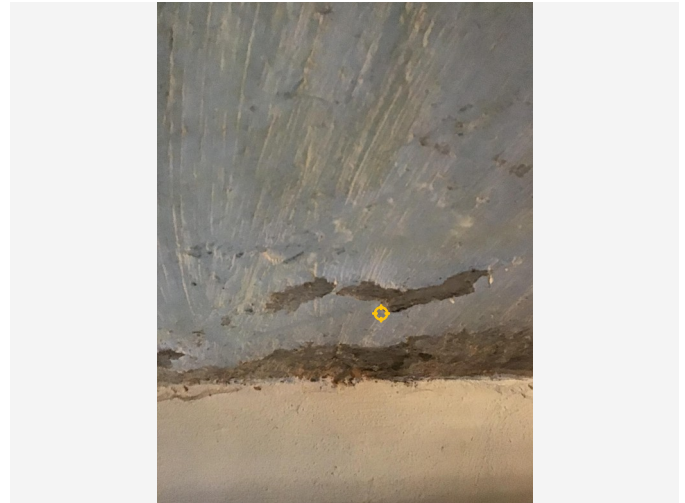
Fiche 4: Pleisterwerk plafond

Geen asbest

#	Type	Referentie	Resultaat
4.1	Puntmonster	MM02 - Pleisterwerk plafond	Geen asbest

Beschrijving	Pleisterwerk plafond
Omgeving	Binnen
Primaire drager	Plafond
Bindmiddel van materiaal	Gips - kalk
Gebondenheid op basis van bindmiddel	Niet-hechtgebonden
Hoeveelheid (oppervlakte - dikte - aantal)	• 17,00 m ² - 1,00 cm - 1 stuk
Totaal volume	0,17 m ³
Identificatiemethode	Vaststelling met monstername
Destructieve handeling voor identificatie	Nee
Opmerking	Hoeveelheid is een schatting. Om de juiste hoeveelheid te bepalen dient er een doorgedreven opmeting en destructief onderzoek plaats te vinden om de dikte van het pleisterwerk te bepalen en tevens de plaatsen te detecteren waar zich mogelijks pleisterwerk bevindt achter eventuele valse wanden of plafonds. Dit kadert momenteel niet in onze opdracht.

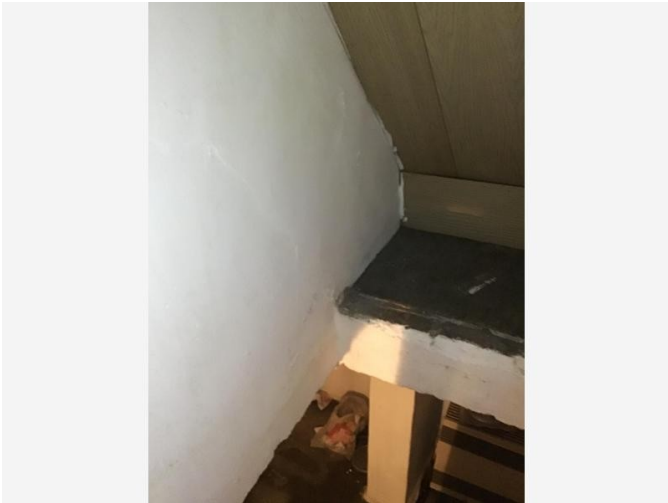
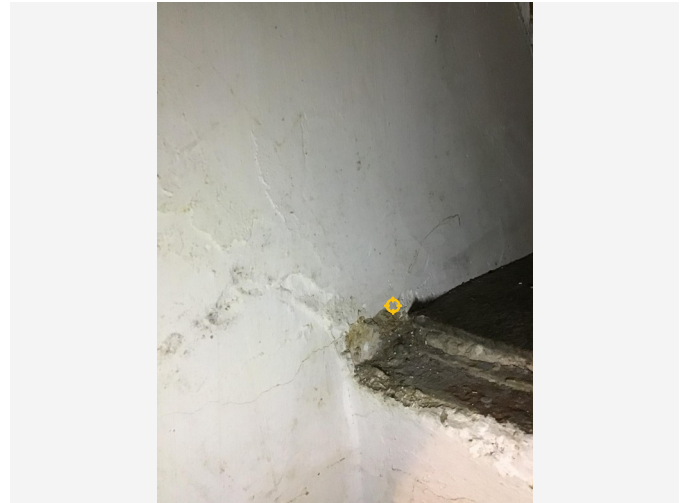
Geen asbest

#	Type	Referentie	Resultaat
5.1	Mengmonster	MM01 - Pleisterwerk muren	Geen asbest

Beschrijving	Pleisterwerk muren
Omgeving	Binnen
Primaire drager	Binnenwand
Bindmiddel van materiaal	Gips - kalk
Gebondenheid op basis van bindmiddel	Niet-hechtgebonden
Hoeveelheid (oppervlakte - dikte - aantal)	• 139,00 m ² - 1,00 cm - 1 stuk
Totaal volume	1,39 m ³
Identificatiemethode	Vaststelling met monstername
Destructieve handeling voor identificatie	Nee
Opmerking	Hoeveelheid is een schatting. Om de juiste hoeveelheid te bepalen dient er een doorgedreven opmeting en destructief onderzoek plaats te vinden om de dikte van het pleisterwerk te bepalen en tevens de plaatsen te detecteren waar zich mogelijks pleisterwerk bevindt achter eventuele valse wanden of plafonds. Dit kadert momenteel niet in onze opdracht.
