# Asbestinventarisatetest

Herdersstraat 71/2, 8800 Roeselare

Attestnummer : 20240913-000217.001

Uitgegeven op : 13.09.2024

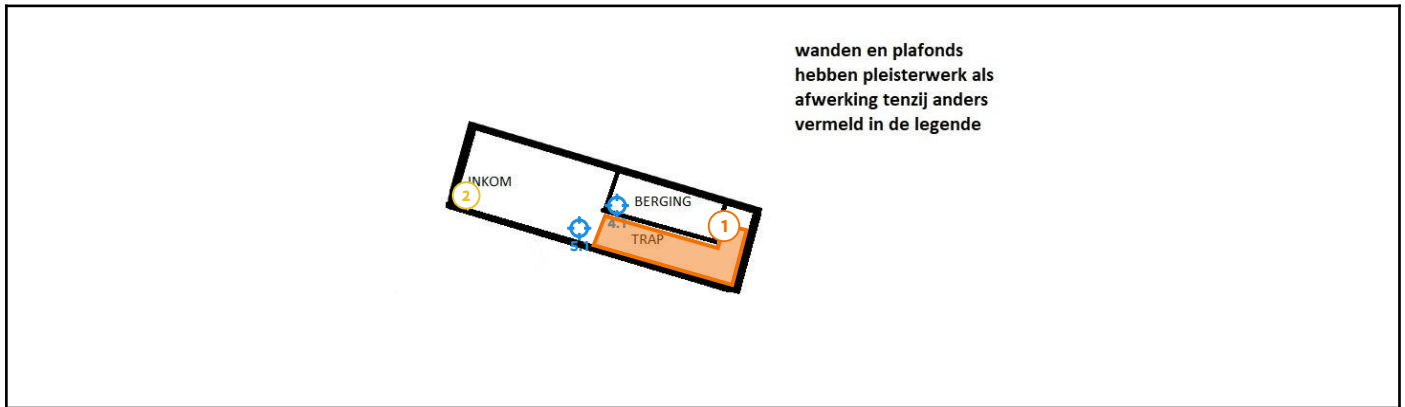
# Plan 1.1: Gelijkvloers

Beschrijving	Type	Actie
1. Vloerzeil trap inkom en stuk trap naar verdiep 2/zolder	Asbestmateriaal	Verwijderen
2. Schakelaars en stopcontacten	Asbestmateriaal	Zorgvuldig beheren
4. Pleisterwerk muren	Geen asbest	-
4.1 Code: MM01 - Pleisterwerk muren	Mengmonster	-
5. Pleisterwerk plafond	Geen asbest	-
5.1 Code: MM02 - Pleisterwerk plafond	Mengmonster	-

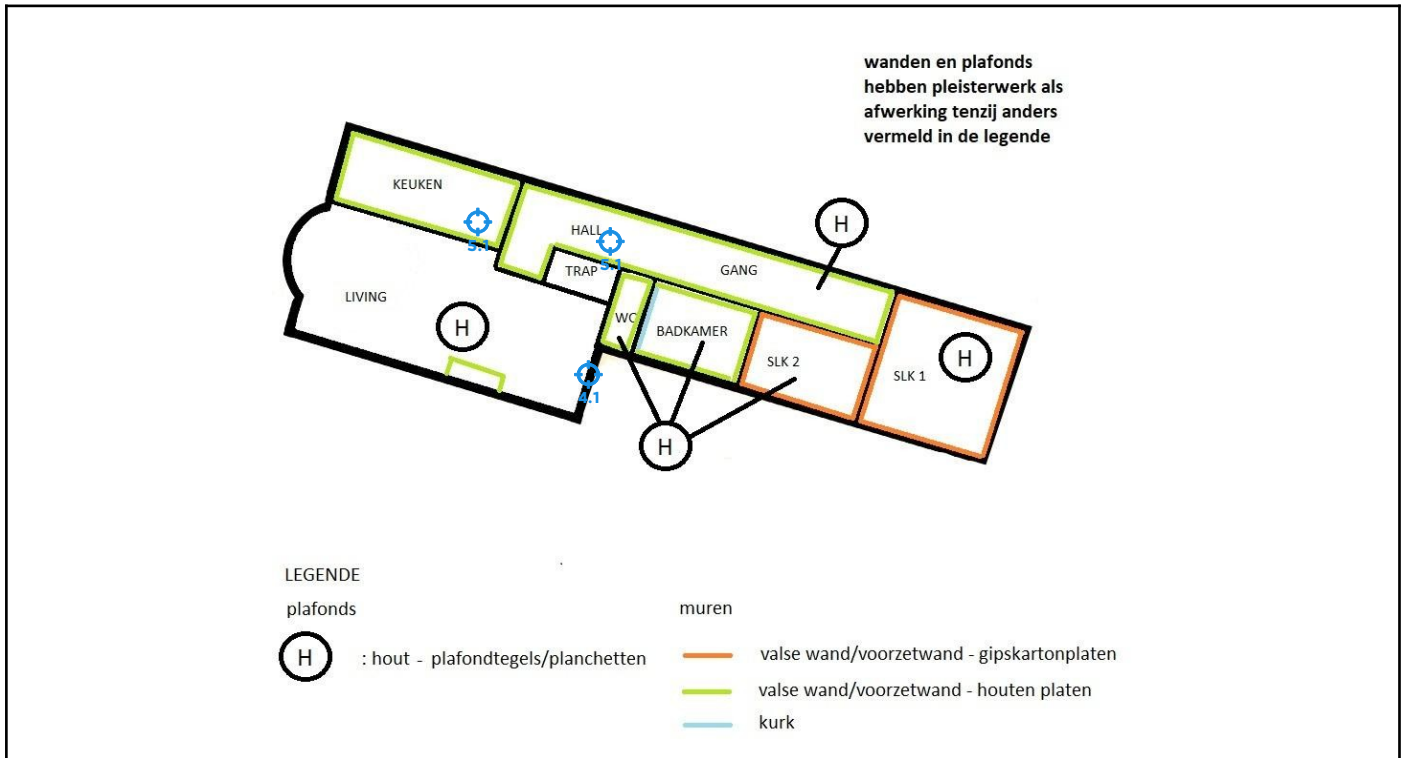
## Plan 1.2: Verdiep 1

Beschrijving	Type	Actie
4. Pleisterwerk muren	Geen asbest	-
4.1 Code: MM01 - Pleisterwerk muren	Mengmonster	-
5. Pleisterwerk plafond	Geen asbest	-
5.1 Code: MM02 - Pleisterwerk plafond	Mengmonster	-

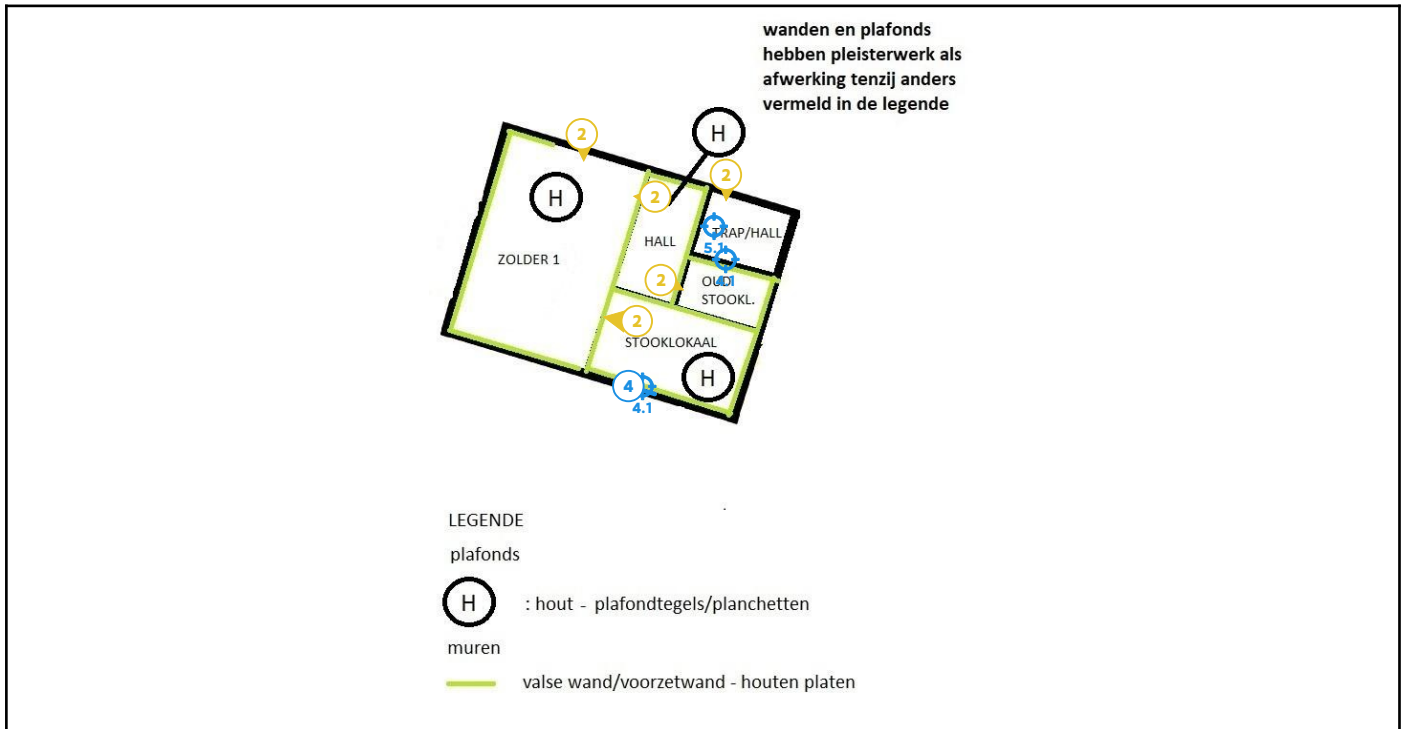
## Plan 1.3: Verdiep 2 - zolder

Beschrijving	Type	Actie
2. Schakelaars en stopcontacten	Asbestmateriaal	Zorgvuldig beheren
4. Pleisterwerk muren	Geen asbest	-
4.1 Code: MM01 - Pleisterwerk muren	Mengmonster	-
5. Pleisterwerk plafond	Geen asbest	-
5.1 Code: MM02 - Pleisterwerk plafond	Mengmonster	-

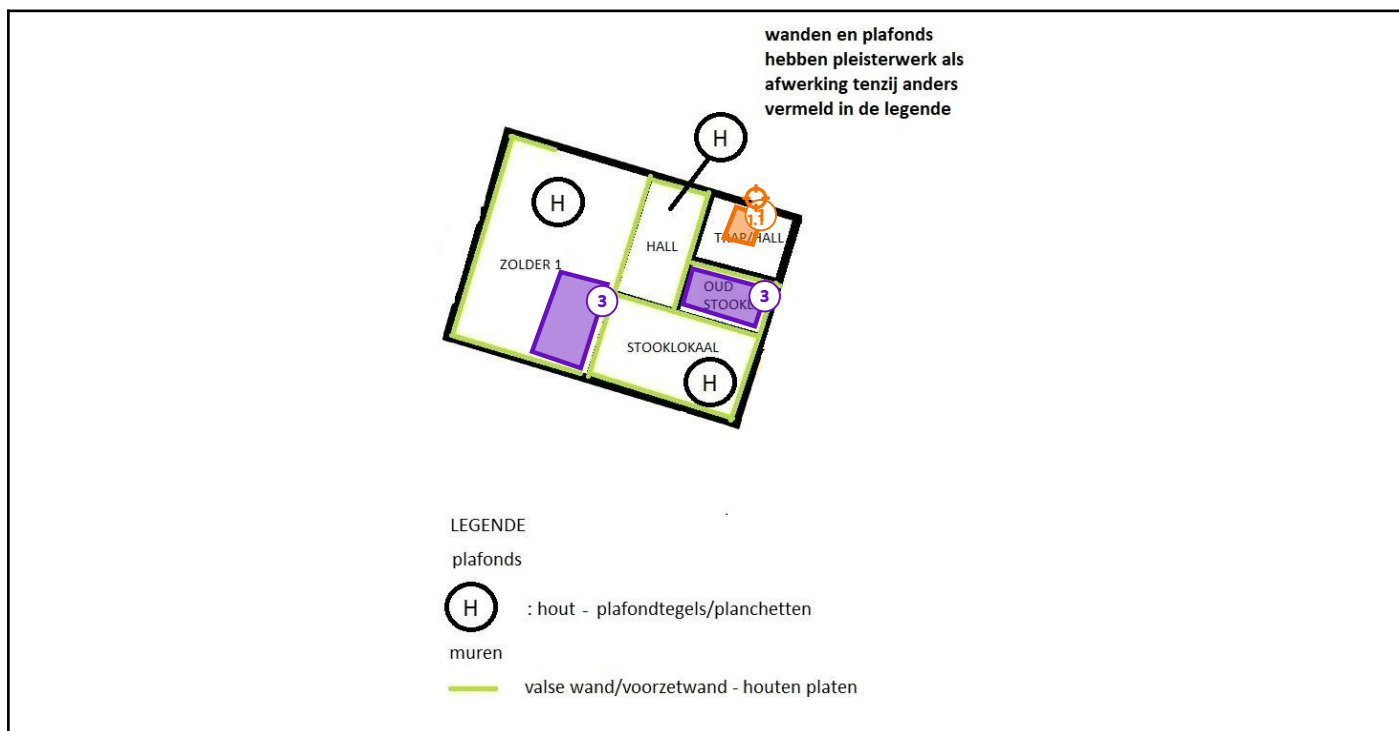
## Plan 1.4: Verdiep 2 - zolder vloerzeil/onderdakplaten

Beschrijving	Type	Actie
1. Vloerzeil trap inkom en stuk trap naar verdiep 2/zolder	Asbestmateriaal	<a href="#">Verwijderen</a>
1.1 Code: MM03 - Vloerzeil	Puntmonster	-
3. Onderdakplaten gemeenschappelijke delen	Advies	-

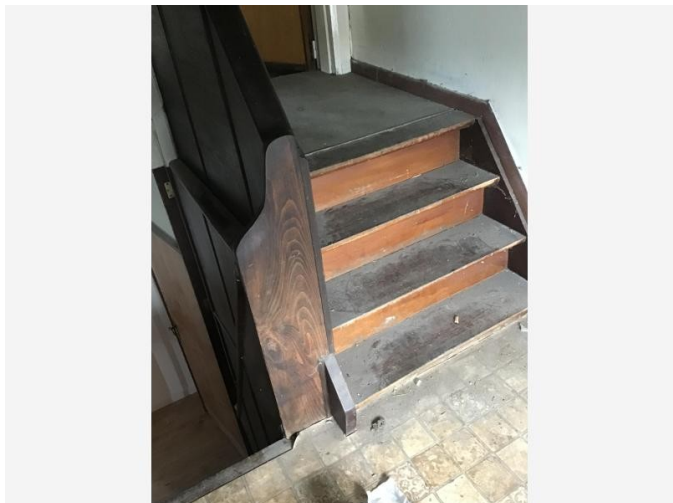
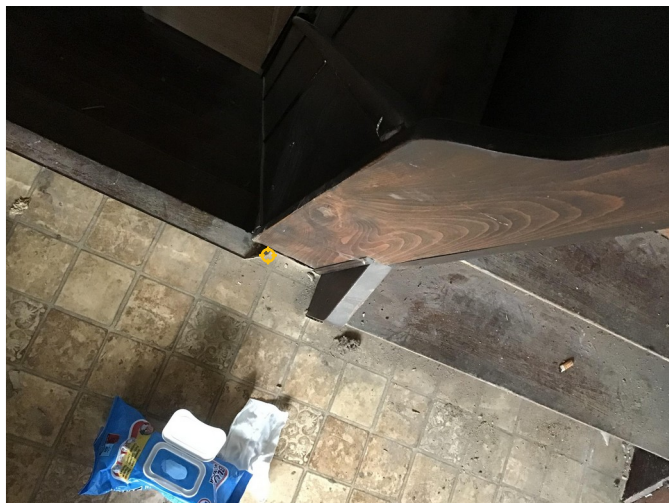
# Fiche 1: Vloerzeil trap inkom en stuk trap naar verdiep 2/zolder

Eindbeoordeling materiaalrisico	Laag materiaalrisico en/of verlaagde kans op vezelvrijgave
---------------------------------	--

Gebondenheid	Categorie 2: niet-hechtgebonden met matrix
Asbestsoort (vezeltype)	Alleen chrysotiel
Asbestconcentratie	Hoog ( $\geq 50\%$ )
Afschermingsgraad van het gehele materiaal	Geheel of deels (ook) vrij aan de binnenlucht
Toestand van het materiaal	Onbeschadigd, niet verweerd

#	Type	Referentie	Resultaat
1.1	Puntmonster	MM03 - Vloerzeil	Chrysotiel

<b>Beschrijving</b>	Vloerzeil trap inkom en stuk trap naar verdiep 2/zolder
<b>Omgeving</b>	Binnen
<b>Primaire drager</b>	Vaste trap, vaste ladder
<b>Asbestmateriaal</b>	Prefab - afwerking - Vloerzeil
<b>Bindmiddel van asbestmateriaal</b>	Karton - papier - viltachtig
<b>Gebondenheid op basis van bindmiddel</b>	Niet-hechtgebonden
<b>Hoeveelheid (oppervlakte - aantal)</b>	<ul style="list-style-type: none"><li>• 7,00 m<sup>2</sup> - 1 stuk</li><li>• 3,00 m<sup>2</sup> - 1 stuk</li></ul>
<b>Totale oppervlakte</b>	10,00 m <sup>2</sup>
<b>Eenvoudig bereikbaar</b>	Ja
<b>Bevestigingswijze</b>	<ul style="list-style-type: none"><li>• Verlijmd, ingegoten, versmeerd</li><li>• Onbekend</li></ul>
<b>Identificatiemethode</b>	Vaststelling met monstername
<b>Destructieve handeling voor identificatie</b>	Nee
<b>Opmerking</b>	De volledige trap gelijkvloers naar verdiep 1 en stuk op trap naar zolder/verdiep2

Verwijderen

- Zorg voor een veilig beheer. Vermijd het beschadigen van het asbestmateriaal. Controleer de toestand jaarlijks op wijzigingen.
- Verwijder dit asbestmateriaal zo snel mogelijk. Volg de toestand goed op.

- Hermetische zone (erkend asbestverwijderaar)  
Vinyl met kartonlaag wordt beschouwd als niet-hechtgebonden asbest. Voor vinyl met een kartonlaag voorziet de wet een verplichting om deze asbesthoudende toepassing te laten verwijderen door een erkend asbestverwijderaar. De ondernemingen die erkend zijn voor het uitvoeren van werkzaamheden hermetische zone vindt u terug op [werk.belgie.be/nl/erkenningen/erkenning-asbest-bedrijven-erkend-voor-afbraak-verwijderingswerken](http://werk.belgie.be/nl/erkenningen/erkenning-asbest-bedrijven-erkend-voor-afbraak-verwijderingswerken).

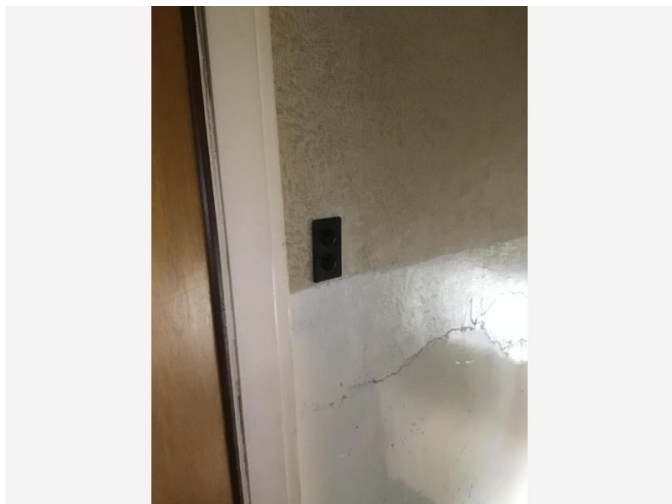
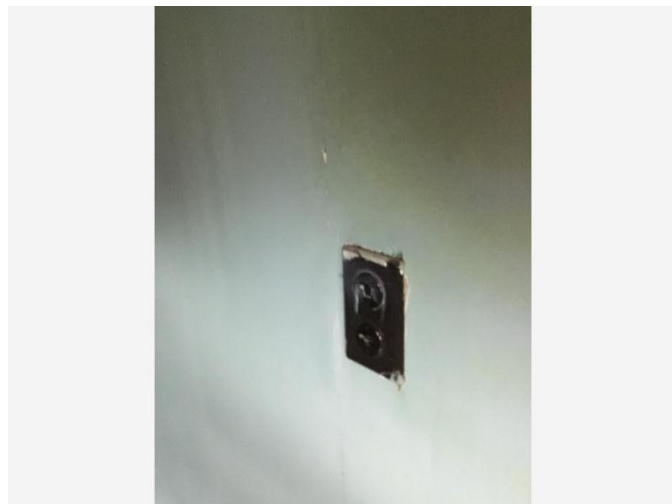
Eindbeoordeling materiaalrisico	Laag materiaalrisico en/of verlaagde kans op vezelvrijgave
---------------------------------	--

Gebondenheid	Categorie 1: hechtgebonden in oorsprong
Asbestsoort (vezeltype)	Crocidoliet aanwezig
Asbestconcentratie	Laag (< 50%)
Afschermingsgraad van het gehele materiaal	Geheel of deels (ook) vrij aan de binnenlucht
Toestand van het materiaal	Onbeschadigd, niet verweerd

Beschrijving	Schakelaars en stopcontacten
Omgeving	Binnen
Primaire drager	Communicatie en elektrische infrastructuur en uitrusting
Asbestmateriaal	Plaat, paneel, tablet - Type Bakeliet
Bindmiddel van asbestmateriaal	Kunststof of -hars
Gebondenheid op basis van bindmiddel	Hecht
Hoeveelheid (oppervlakte - dikte - aantal)	• 0,05 m <sup>2</sup> - 2,00 cm - 1 stuk
Totaal volume	0,001 m <sup>3</sup>
Eenvoudig bereikbaar	Ja
Bevestigingswijze	• Geschroefd
Identificatiemethode	Vaststelling zonder monstername
Destructieve handeling voor identificatie	Nee

Zorgvuldig beheren

- Zorg voor een veilig beheer. Vermijd het beschadigen van het asbestmateriaal. Controleer de toestand jaarlijks op wijzigingen.

- Eenvoudige handelingen: mag via doe-het-zelf of door werknemer(s) met opleidingsattest eenvoudige handelingen  
Voor schakelaars en stopcontacten voorziet de wet geen verplichting om deze asbestverdachte toepassing te laten verwijderen door een firma met een opleidingsattest eenvoudige handelingen. U mag indien het asbestverdachte materiaal volledig intact is en er geen vrije asbestvezels zichtbaar zijn, deze asbesttoepassing zelf verwijderen. Maatregelen nemen is hierbij verplicht om verspreiding en inademing van schadelijke asbestvezels tegen te gaan.

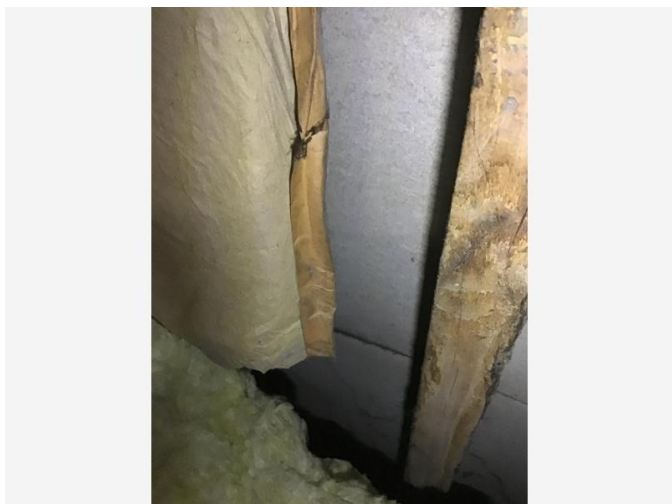
Vrije foto

De onderdakplaten behoren bij het dak en zijn onderdeel van de gemeenschappelijke delen. De gemeenschappelijk delen maken geen deel uit van dit attest. Er zijn verschillende openingen in het plafond en hier zijn deze onderdakplaten reeds zichtbaar. Deze onderdakplaten zijn asbestverdacht en mogen niet beschadigd worden, moeten zorgvuldig beheerd worden.

Identificatiemethode	Redelijk vermoeden
Primaire drager	Schuin dak
(Asbest)materiaal	Plaat, paneel, tablet - Type Menuiserie
Bindmiddel	Cement
Gebondenheid bindmiddel	Hecht

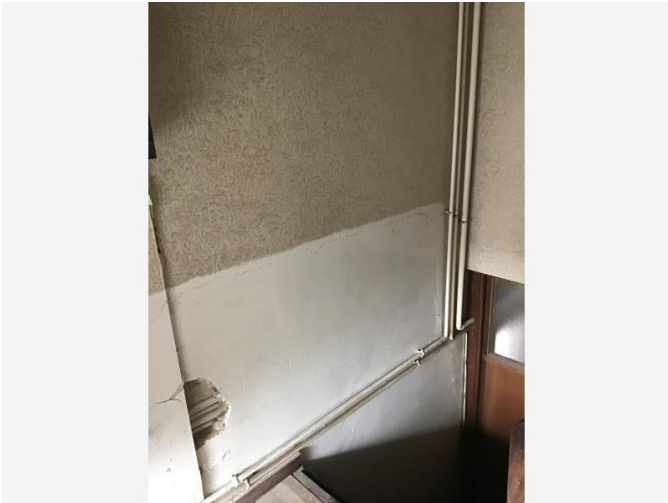
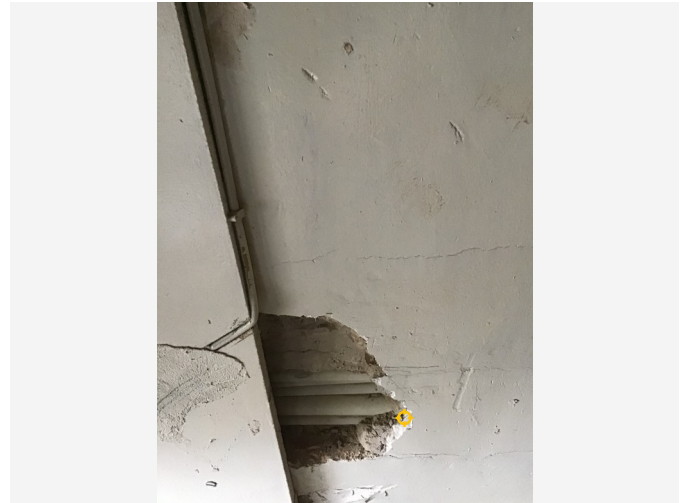
Geen asbest

#	Type	Referentie	Resultaat
4.1	Mengmonster	MM01 - Pleisterwerk muren	Geen asbest

<b>Beschrijving</b>	Pleisterwerk muren
<b>Omgeving</b>	Binnen
<b>Primaire drager</b>	Binnenwand
<b>Bindmiddel van materiaal</b>	Gips - kalk
<b>Gebondenheid op basis van bindmiddel</b>	Niet-hechtgebonden
<b>Hoeveelheid (oppervlakte - dikte - aantal)</b>	• 124,00 m <sup>2</sup> - 1,00 cm - 1 stuk
<b>Totaal volume</b>	1,24 m <sup>3</sup>
<b>Identificatiemethode</b>	Vaststelling met monsternamen
<b>Destructieve handeling voor identificatie</b>	Nee
<b>Opmerking</b>	De hoeveelheid pleisterwerk is een schatting. Om de juiste hoeveelheid te bepalen dient er een doorgedreven opmeting en destructief onderzoek plaats te vinden om de dikte van het pleisterwerk te bepalen en tevens de plaatsen te detecteren waar zich mogelijk pleisterwerk bevindt achter eventuele valse wanden of plafonds. Dit kadert momenteel niet in onze opdracht.

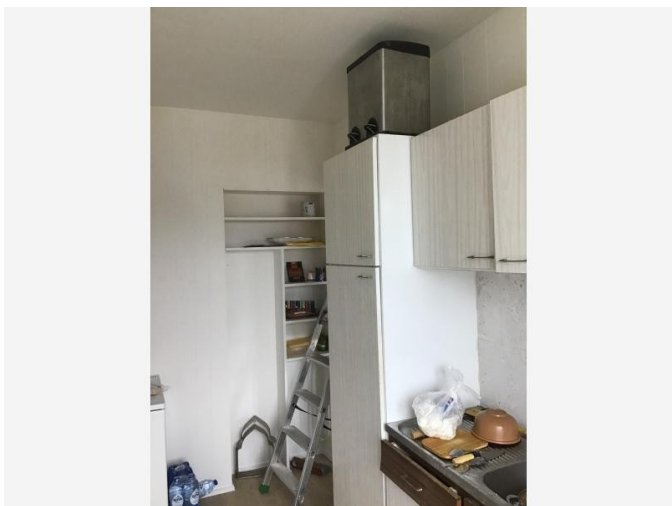
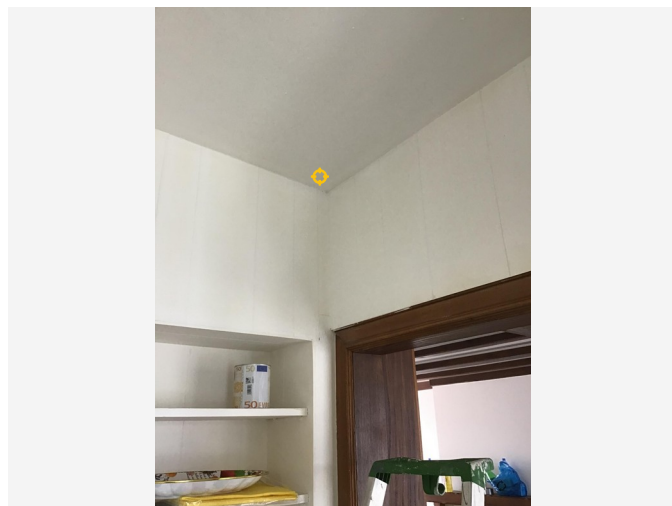
Geen asbest

#	Type	Referentie	Resultaat
5.1	Mengmonster	MM02 - Pleisterwerk plafond	Geen asbest

<b>Beschrijving</b>	Pleisterwerk plafond
<b>Omgeving</b>	Binnen
<b>Primaire drager</b>	Plafond
<b>Bindmiddel van materiaal</b>	Gips - kalk
<b>Gebondenheid op basis van bindmiddel</b>	Niet-hechtgebonden
<b>Hoeveelheid (oppervlakte - dikte - aantal)</b>	• 17,00 m <sup>2</sup> - 1,00 cm - 1 stuk
<b>Totaal volume</b>	0,17 m <sup>3</sup>
<b>Identificatiemethode</b>	Vaststelling met monstername
<b>Destructieve handeling voor identificatie</b>	Nee
<b>Opmerking</b>	De hoeveelheid pleisterwerk is een schatting. Om de juiste hoeveelheid te bepalen dient er een doorgedreven opmeting en destructief onderzoek plaats te vinden om de dikte van het pleisterwerk te bepalen en tevens de plaatsen te detecteren waar zich mogelijk pleisterwerk bevindt achter eventuele valse wanden of plafonds. Dit kadert momenteel niet in onze opdracht.
