Asbestinventarisatetest

Mandellaan 252, 8800 Roeselare

Attestnummer : 20260518-000214.000

Uitgegeven op : 18.05.2026

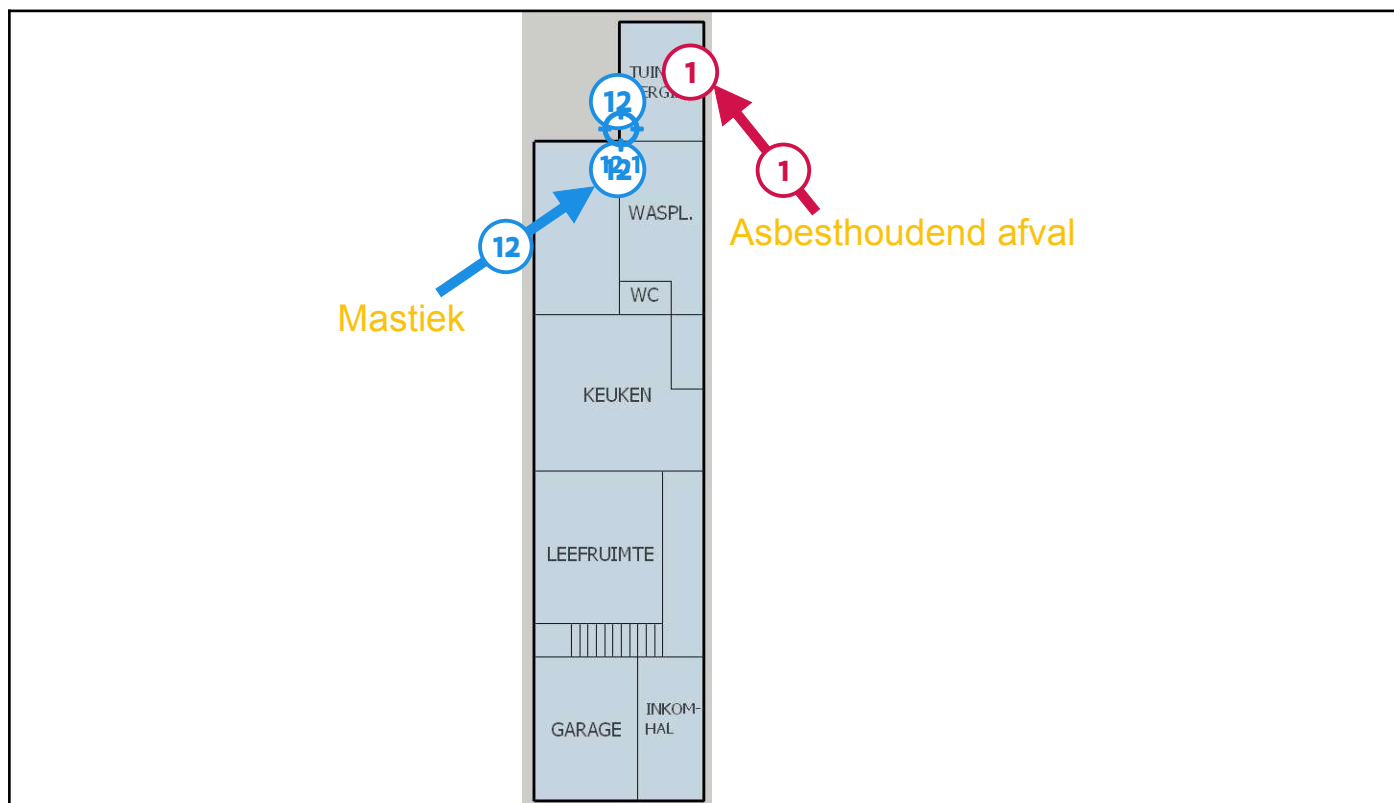
Plan 1.2: Gelijkvloers - asbesthoudend afval + mastiek

Beschrijving	Type	Actie
1. Asbesthoudend afval	Asbestmateriaal	Dringend verwijderen
12. Mastiek	Geen asbest	-
12.1 Code: MM003	Puntmonster	-

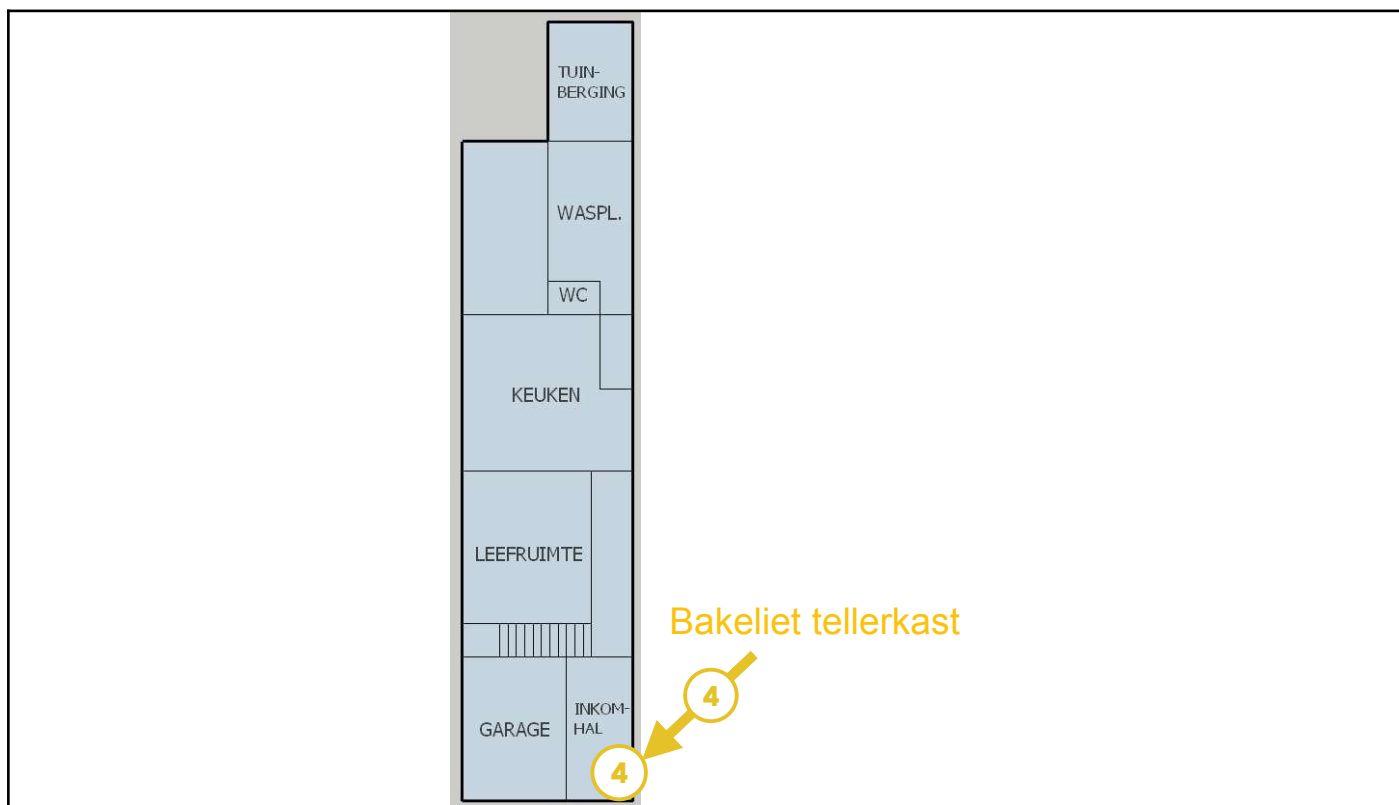
Plan 1.3: Gelijkvloers - bakeliet tellerkast

Beschrijving	Type	Actie
4. Bakeliet tellerkast	Asbestmateriaal	Zorgvuldig beheren

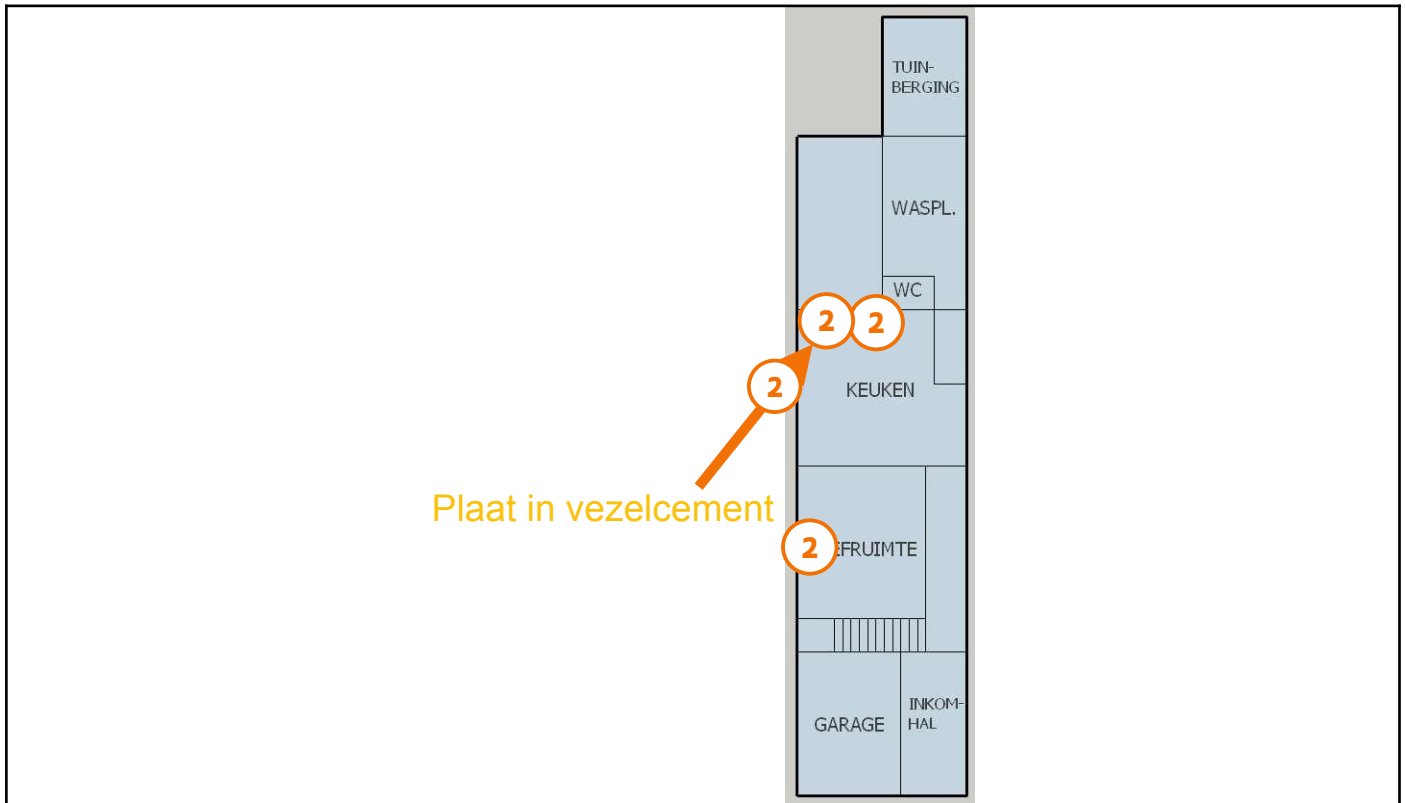
Plan 1.4: Gelijkvloers - plaat in vezelcement

Beschrijving	Type	Actie
2. Plaat in vezelcement	Asbestmateriaal	Verwijderen

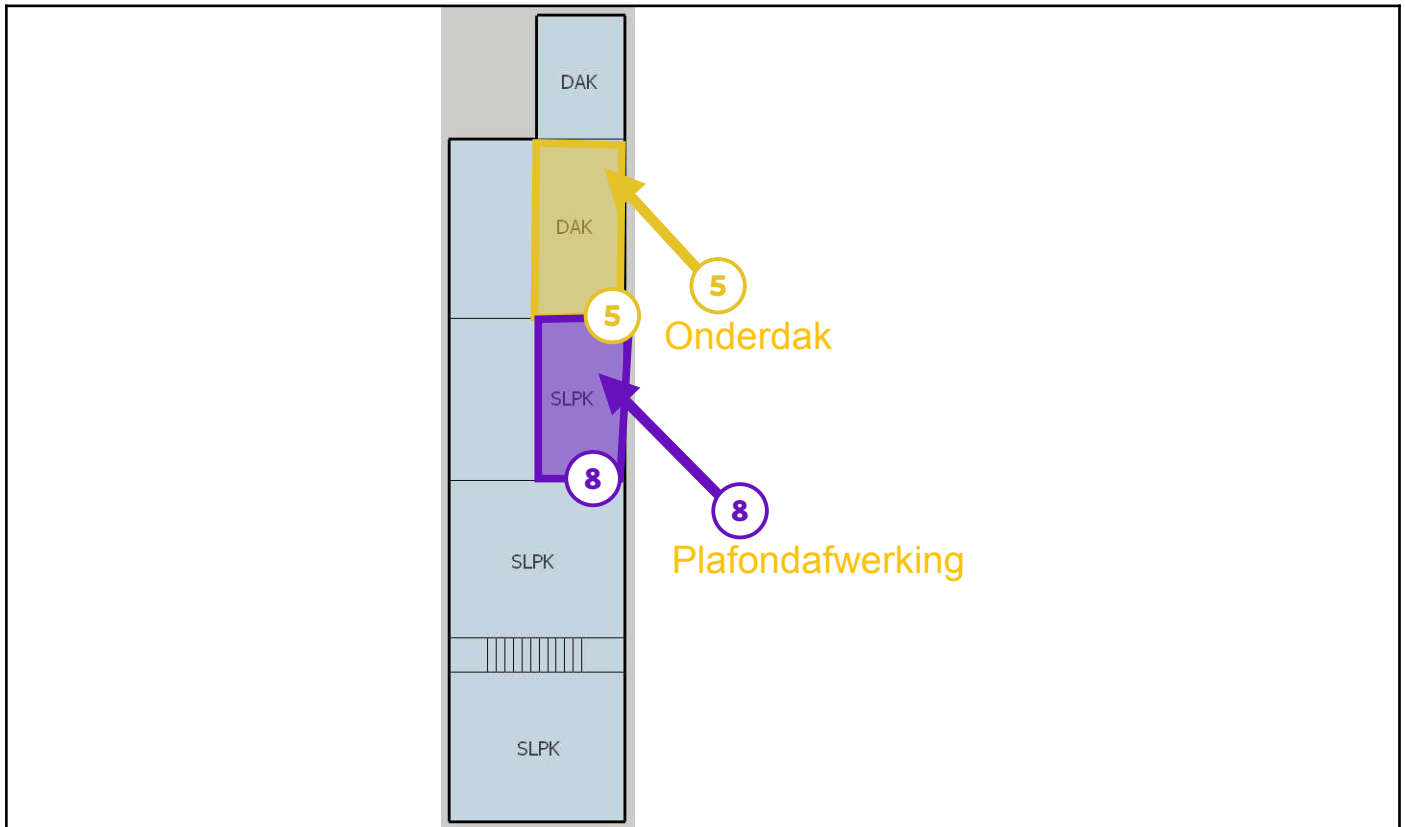
Plan 1.11: 1ste verdiep - onderdak + plafondafwerking

Beschrijving	Type	Actie
5. Onderdak	Asbestmateriaal	Zorgvuldig beheren
8. Plafondafwerking uit niet-asbestverdacht materiaal	Advies	-

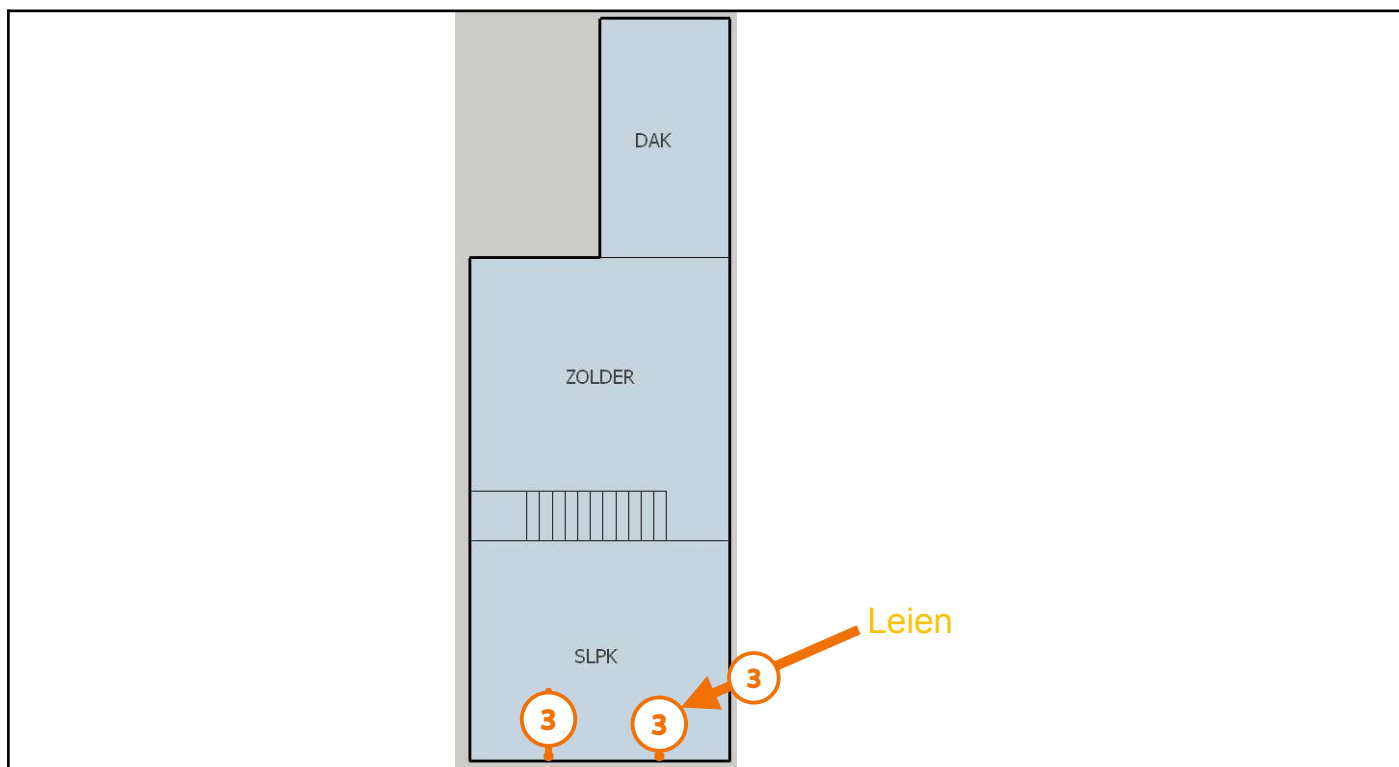
Plan 1.16: 2de verdiep - leien

Beschrijving	Type	Actie
3. Leien	Asbestmateriaal	Verwijderen

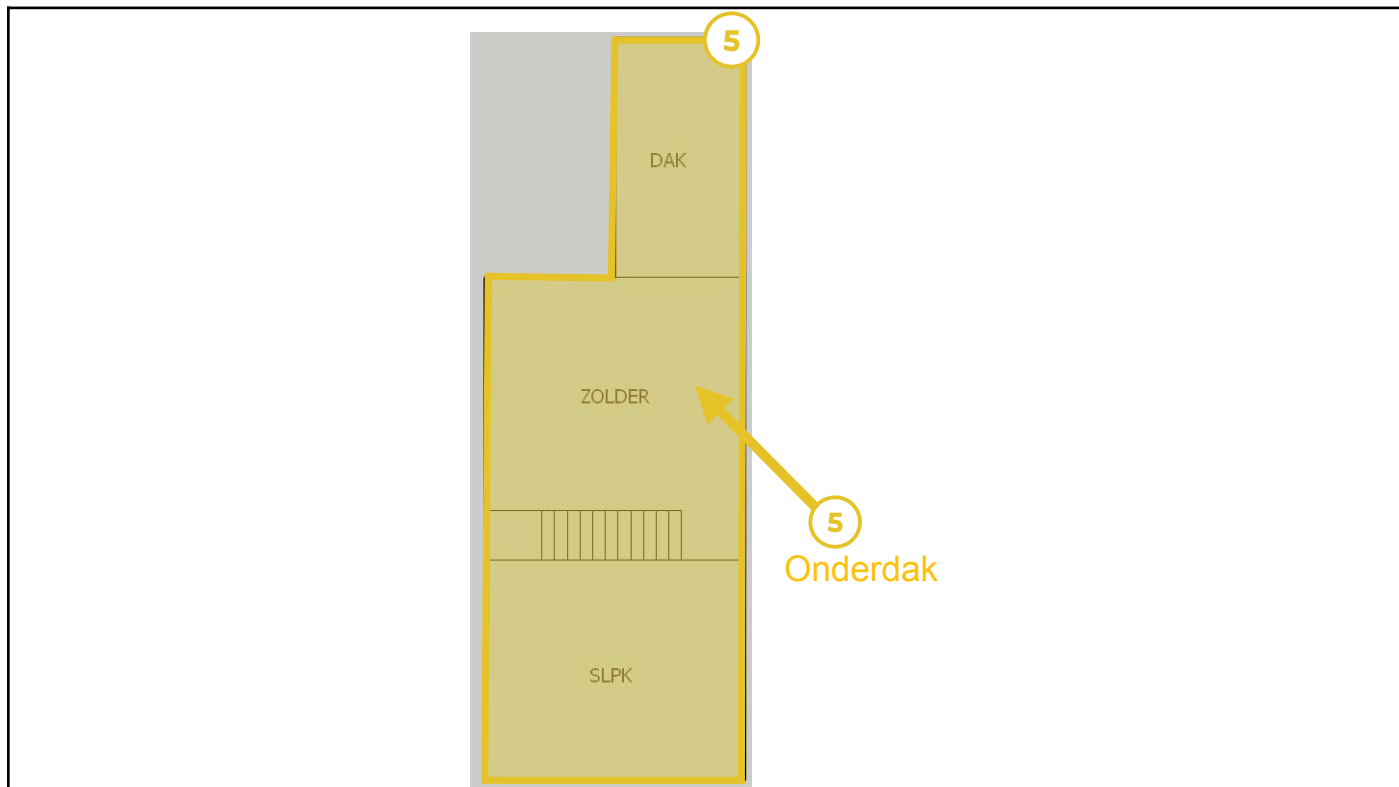
Plan 1.17: 2de verdiep - onderdak

Beschrijving	Type	Actie
5. Onderdak	Asbestmateriaal	Zorgvuldig beheren

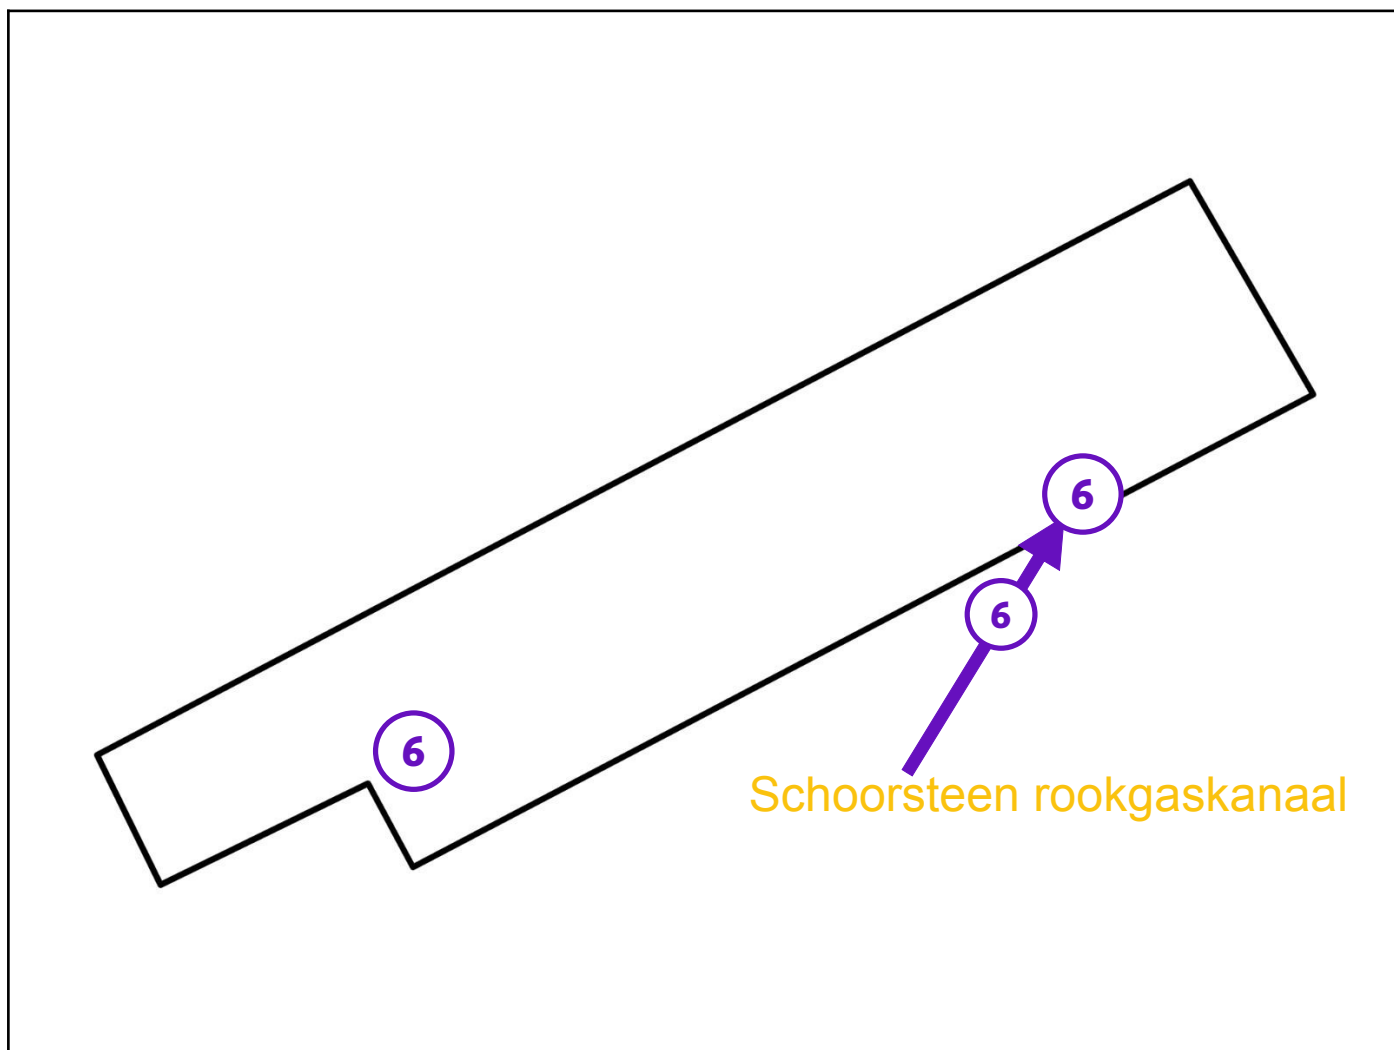
Plan 1.19: Dakplan - schoorsteen rookgaskanaal

Beschrijving	Type	Actie
6. Schoorsteen rookgaskanaal	Beperking	-

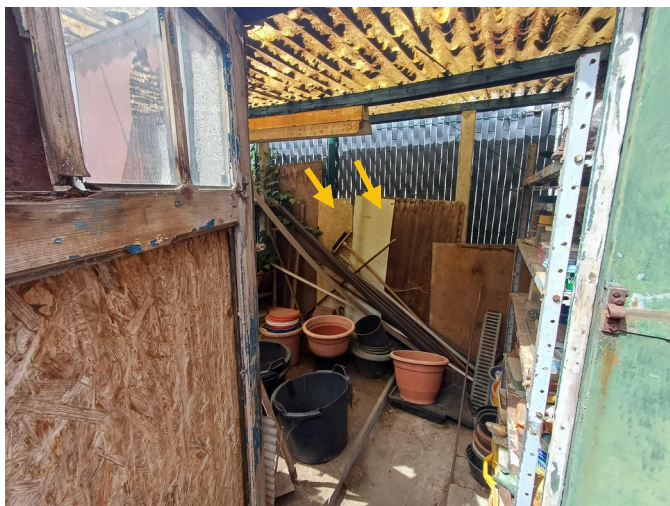
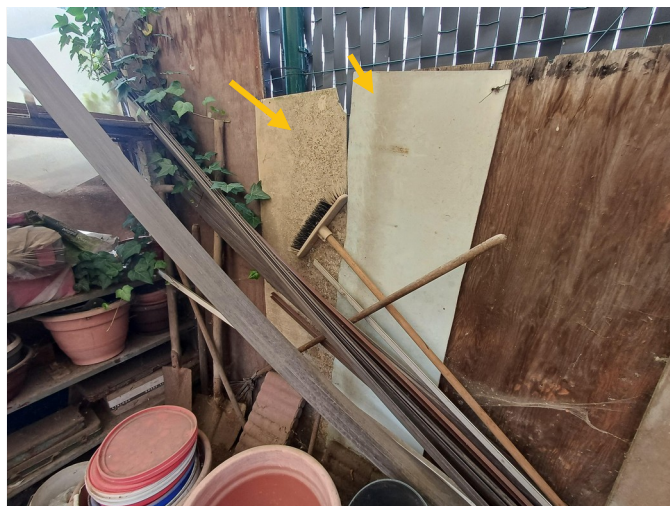
Fiche 1: Asbesthoudend afval

Asbestmateriaal - afvalstof

Het asbestmateriaal valt onder de mijlpaal van 2040.

Dringend verwijderen

- Verwijder het asbestafval.
- Voer bijkomende staalname(s) uit.

- Eenvoudige handelingen: mag via doe-het-zelf of door werknemer(s) met opleidingsattest eenvoudige handelingen
De platen ongebroken en dubbel verpakt in een asbestzak aanbieden aan het containerpark of aan een asbestverwerkingsbedrijf.
Het fixeren van de platen en het dragen van persoonlijke beschermingsmiddelen tijdens het verwijderen is verplicht.
Persoonlijke beschermingsmiddelen:
 - FFP3 mondmasker
 - stofdichte en waterbestendige wegweroverall, type 5 met kap

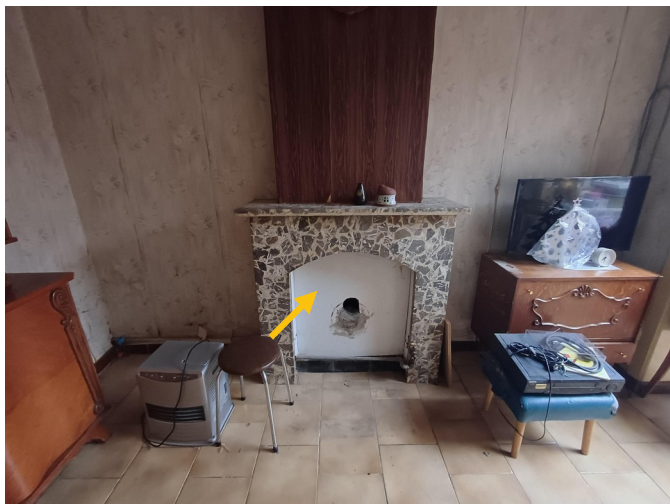
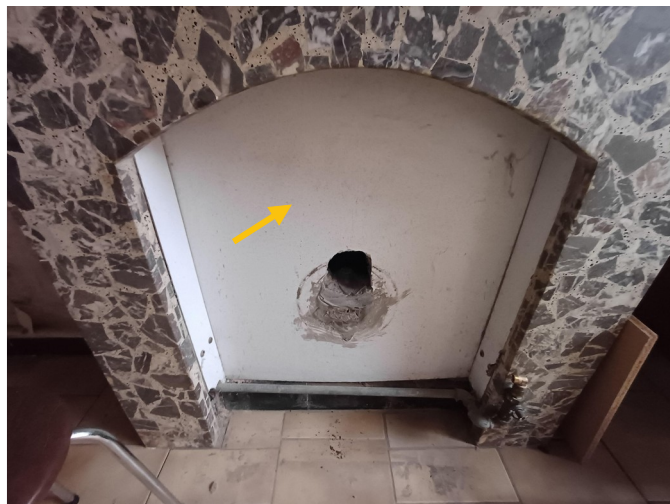
Het asbestmateriaal valt onder de mijlpaal van 2040.

Verwijderen

Risicobeoordeling

Eindbeoordeling materiaalrisico	Verhoogd materiaalrisico en/of verhoogde kans op vezelvrijgave
---------------------------------	--

- Zorg voor een veilig beheer. Vermijd het beschadigen van het asbestmateriaal. Controleer de toestand jaarlijks op wijzigingen.
- Voer bijkomende staalname(s) uit.

- Eenvoudige handelingen: mag via doe-het-zelf of door werknemer(s) met opleidingsattest eenvoudige handelingen
De plaat ongebroken en dubbel verpakt in een asbestzak aanbieden aan het containerpark of aan een asbestverwerkingsbedrijf.

Het fixeren van de plaat en het dragen van persoonlijke beschermingsmiddelen tijdens het verwijderen is verplicht.

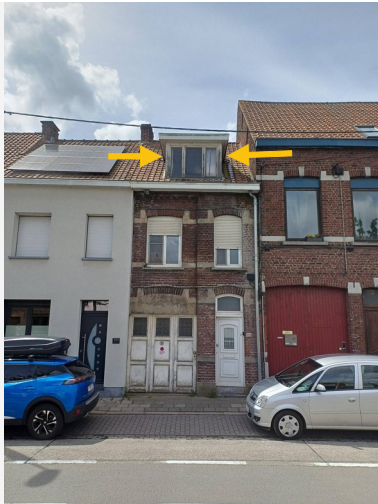
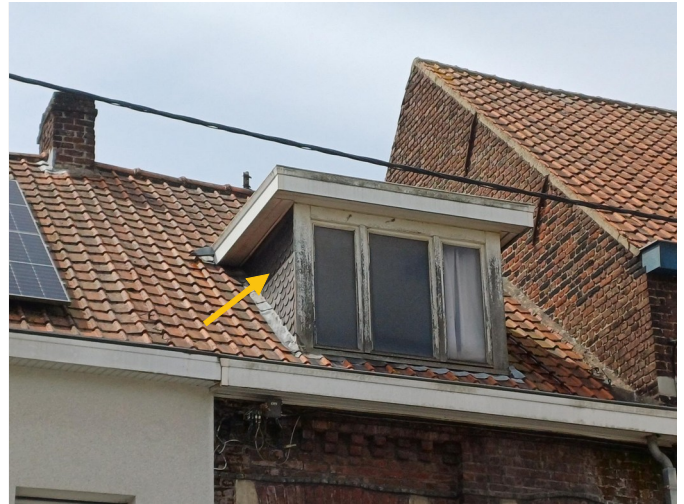
Het asbestmateriaal valt onder de mijlpaal van 2034.

[Verwijderen](#)

Eindbeoordeling materiaalrisico	Laag materiaalrisico en/of verlaagde kans op vezelvrijgave
---------------------------------	--

- Zorg voor een veilig beheer. Vermijd het beschadigen van het asbestmateriaal. Controleer de toestand jaarlijks op wijzigingen.
- Hemelwater dat afspoelt van asbestcement daken of gevels kan asbestdeeltjes bevatten. Gebruik het enkel voor gesloten circuits (bv. spoelen toiletten). Reinig na het vervangen van het dak of de gevel de dakgoten en regenwaterput of -ton om asbesthoudend sediment of slib te verwijderen
- Voer bijkomende staalname(s) uit.

- Eenvoudige handelingen: mag via doe-het-zelf of door werknemer(s) met opleidingsattest eenvoudige handelingen
De leien ongebroken en dubbel verpakt in een asbestzak aanbieden aan het containerpark of aan een asbestverwerkingsbedrijf.

Het fixeren van de leien en het dragen van persoonlijke beschermingsmiddelen tijdens het verwijderen is verplicht.

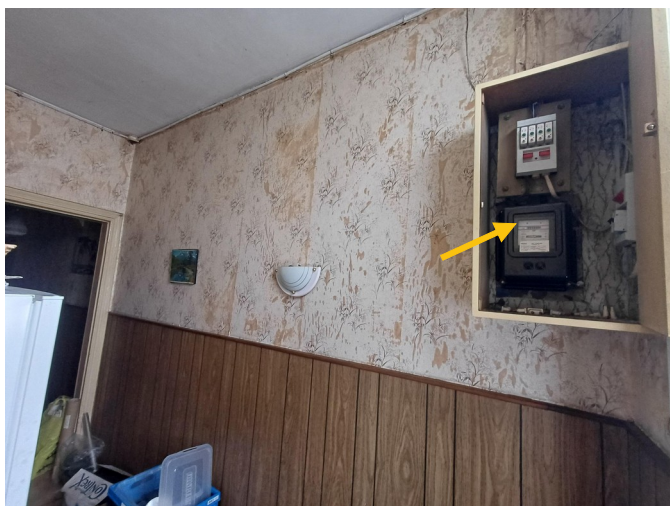
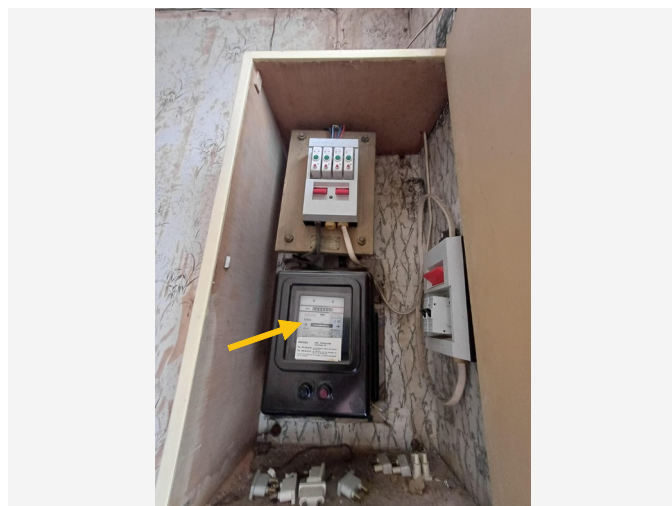
Het asbestmateriaal valt onder de mijlpaal van 2040.

Zorgvuldig beheren

Eindbeoordeling materiaalrisico	Laag materiaalrisico en/of verlaagde kans op vezelvrijgave
---------------------------------	--

- Zorg voor een veilig beheer. Vermijd het beschadigen van het asbestmateriaal. Controleer de toestand jaarlijks op wijzigingen.
- Voer bijkomende staalname(s) uit.

- Eenvoudige handelingen: enkel door erkend asbestverwijderaar
Deze toepassing mag volgens de huidige wetgeving worden verwijderd via eenvoudige handelingen. Aangezien deze toepassing echter eigendom is van de nutsvoorzieningsmaatschappij, mag deze uitsluitend worden verwijderd door hen of door een door hen aangestelde onderaannemer die beschikt over de nodige attesten en opleidingen. Daarom wordt hier verwezen naar de methode van een erkende verwijderaar, maar in feite dient dit via de nutsvoorzieningsmaatschappij te verlopen.

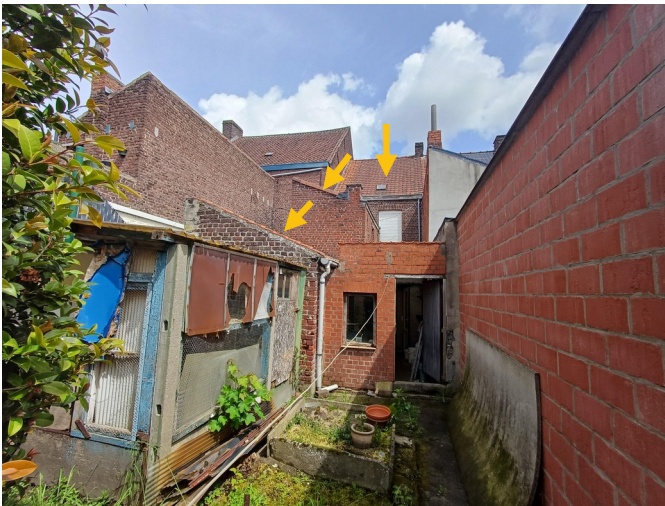
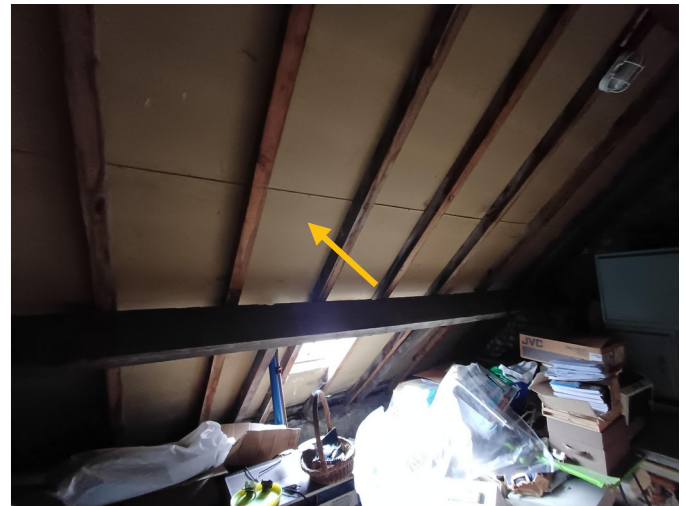
Het asbestmateriaal valt onder de mijlpaal van 2040.

Zorgvuldig beheren

Eindbeoordeling materiaalrisico	Laag materiaalrisico en/of verlaagde kans op vezelvrijgave
---------------------------------	--

- Zorg voor een veilig beheer. Vermijd het beschadigen van het asbestmateriaal. Controleer de toestand jaarlijks op wijzigingen.
- Voer bijkomende staalname(s) uit.

- Eenvoudige handelingen: mag via doe-het-zelf of door werknemer(s) met opleidingsattest eenvoudige handelingen
De platen ongebroken en dubbel verpakt in een asbestzak aanbieden aan het containerpark of aan een asbestverwerkingsbedrijf.

Het fixeren van de platen en het dragen van persoonlijke beschermingsmiddelen tijdens het verwijderen is verplicht.

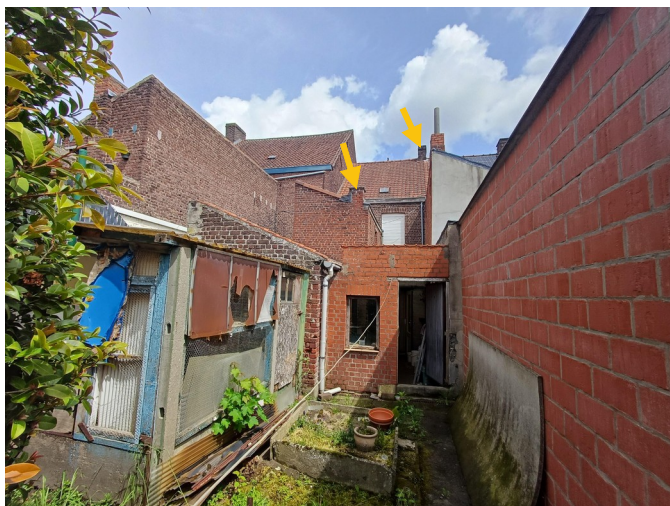
Tijdelijke beperking

Reden: Het te onderzoeken materiaal situeert zich hoger dan 3,50 m te rekenen vanaf een veilige ondergrond

Uitleg van de asbestdeskundige: Het rookgaskanaal is niet beoordeeld. Aan de binnenzijde is het rookgaskanaal niet zichtbaar. Aan de buitenzijde is het hoger dan 3,5 meter om de schoorsteen te inspecteren. Het is niet zichtbaar of er een asbestverdacht rookgaskanaal aanwezig is in de schoorsteen. Conform het inspectieprotocol mag ik een beperking inroepen voor hoogtes hoger dan 3,5 m. Indien men dit wil laten onderzoeken, dient er een nieuwe afspraak gemaakt te worden en moet er een hoogtewerker voorzien worden, evenals iemand die bevoegd is om deze te bedienen en eventueel een techniek die de al dan niet aanwezige schouwhoed kan afnemen en weer terugplaatsen.

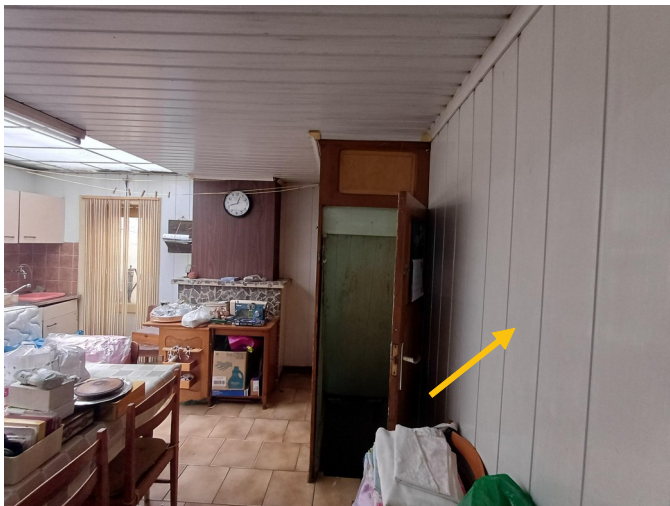
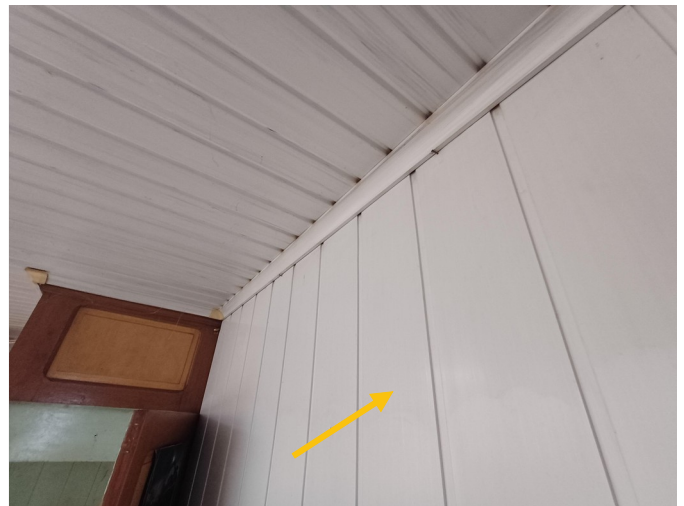
Er werden voorzetwanden (valse muren) aangebracht. Als deskundige kan ik geen uitspraak doen over eventuele asbestverdachte toepassingen die aanwezig zijn of verborgen zitten achter de voorzetwanden. Bij renovaties, sloop of verbouwingen is het aan te raden een destructieve asbestinventaris op te stellen voor deze ruimtes.

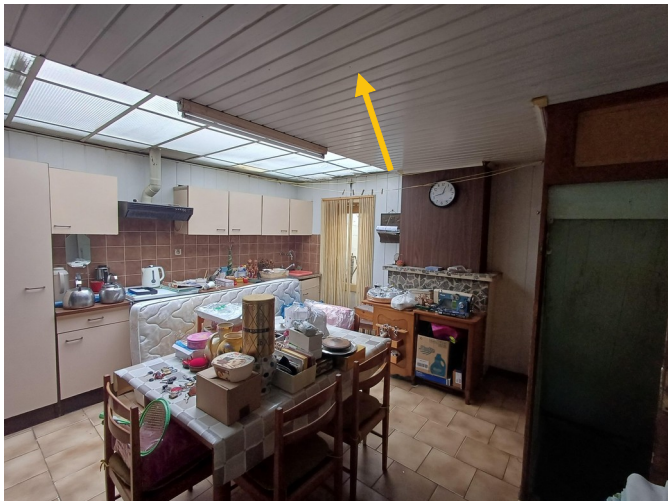
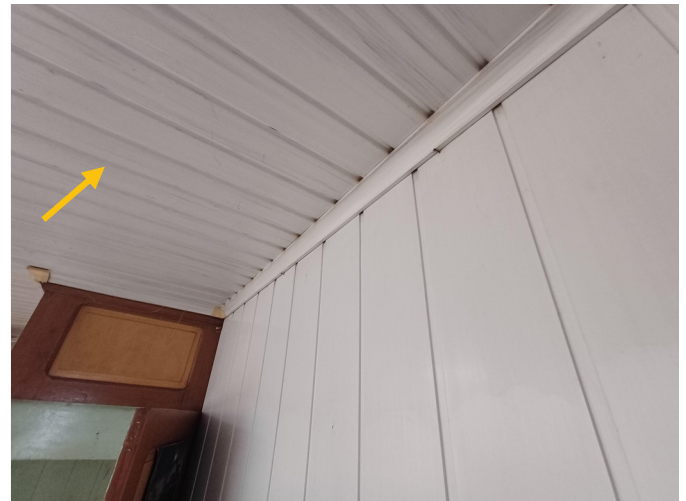
Fiche 8: Plafondafwerking uit niet-asbestverdacht materiaal

De plafonds zijn gemaakt van niet-asbestverdachte materialen (bijvoorbeeld laminaat, gyproc, ...), deze toepassingen zijn niet asbestverdacht. Ik heb echter niet kunnen vaststellen of er mogelijk asbestverdachte of asbesthoudende materialen achter deze toepassingen aanwezig zijn. Bij renovatie of sloop is het aangeraden om een destructief onderzoek te laten uitvoeren van deze toepassingen.

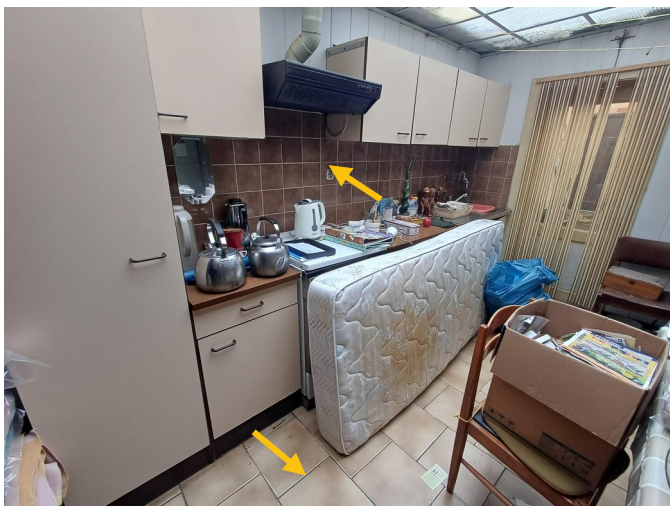
De wandtegels, vloeren en plinten zijn in goede staat. Het betreft een niet-destructief onderzoek. Achterliggende materialen konden niet worden geïdentificeerd en geïnspecteerd. Er is een kans dat de wandtegels, vloeren en plinten werden bevestigd met asbesthoudende lijm.

Bij renovatie of sloop is het aangeraden om een destructief onderzoek te laten uitvoeren van deze toepassingen.

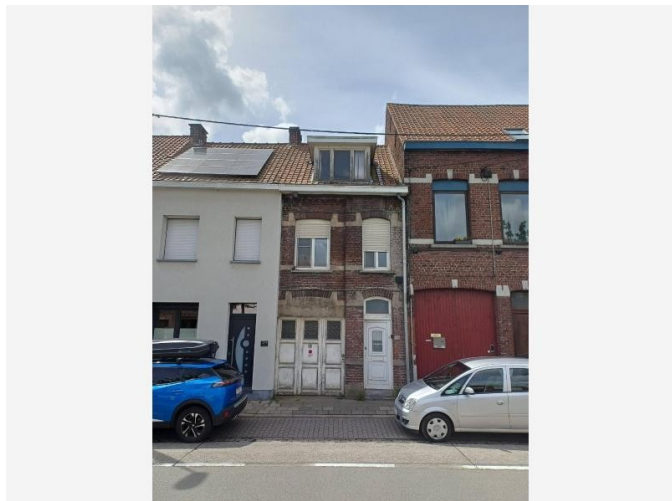
Dit betreft een niet-destructief onderzoek. (enkel visueel onderzoek)

Bij renovatiewerken dient er een aanvullend onderzoek te worden uitgevoerd.

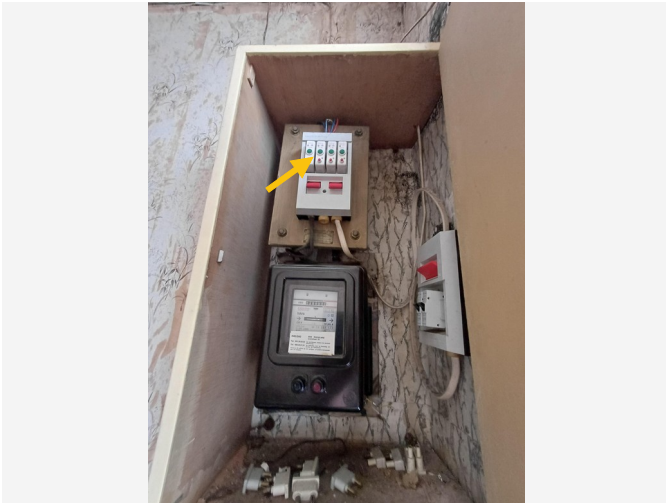
Er is een kans dat de zekeringen asbesthoudende verbindingen bevatten.

Bij renovatie of sloop is het aangeraden om een destructief onderzoek te laten uitvoeren van deze toepassing.
