# Asbestinventarisatattest

Stadenstraat 105, 8800 Roeselare

Attestnummer : 20260429-000344.000

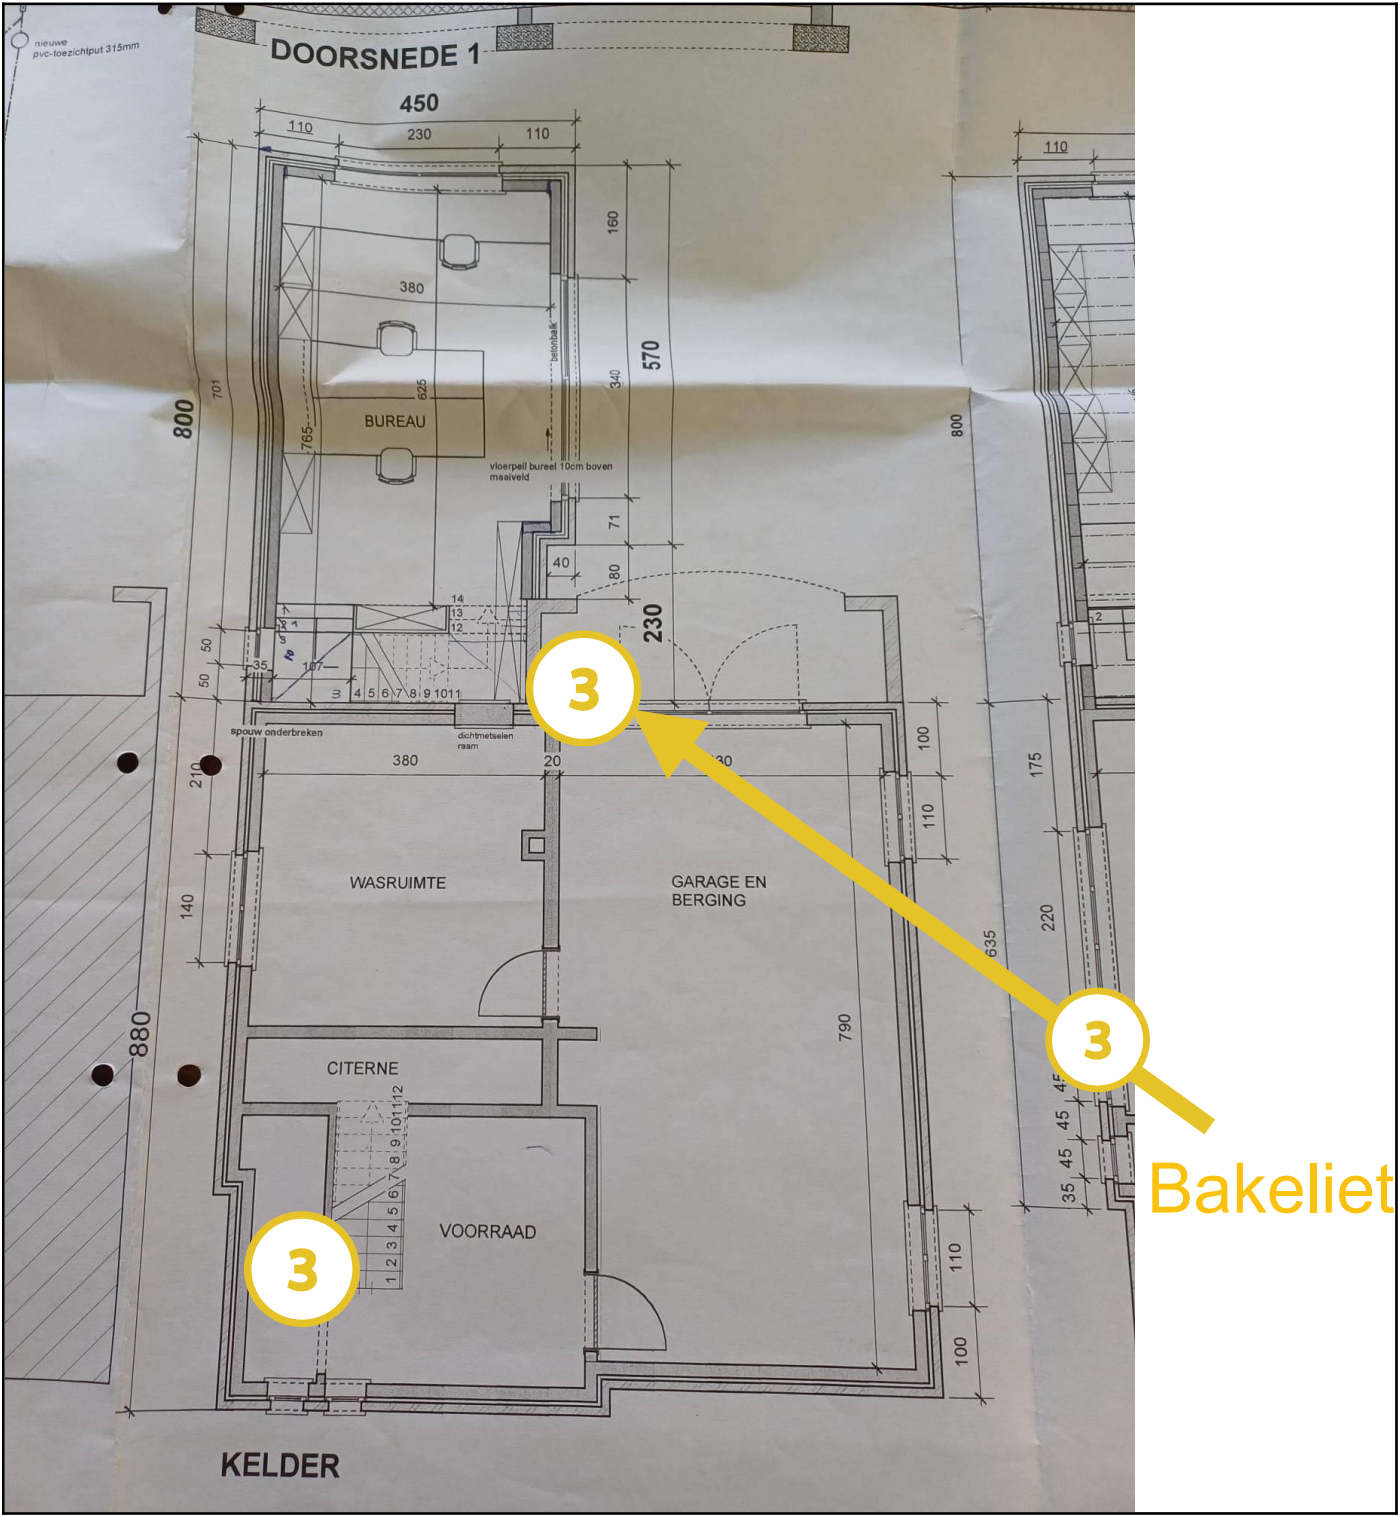
# Plan 1.1: Kelder - bakeliet

| Beschrijving | Type | Actie |
|---|---|---|
| 3. Bakeliet | Asbestmateriaal | Zorgvuldig beheren |

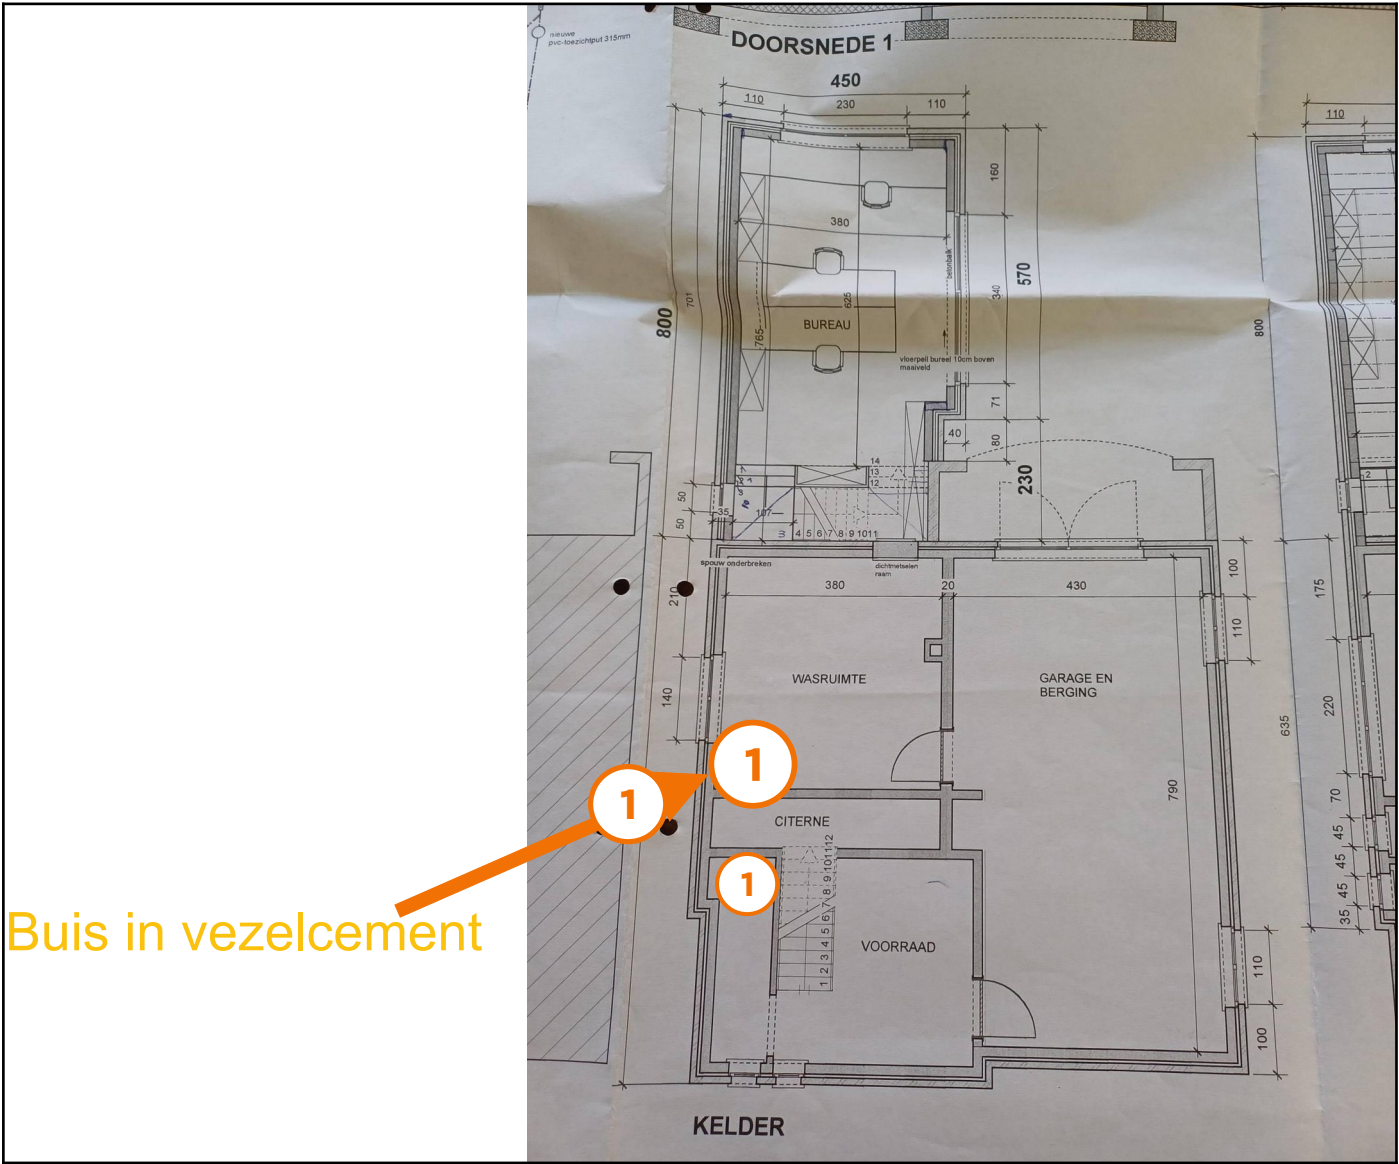
# Plan 1.2: Kelder - buis in vezelcement

| Beschrijving | Type | Actie |
|---|---|---|
| 1. Buis in vezelcement | Asbestmateriaal | Maatregelen nemen |

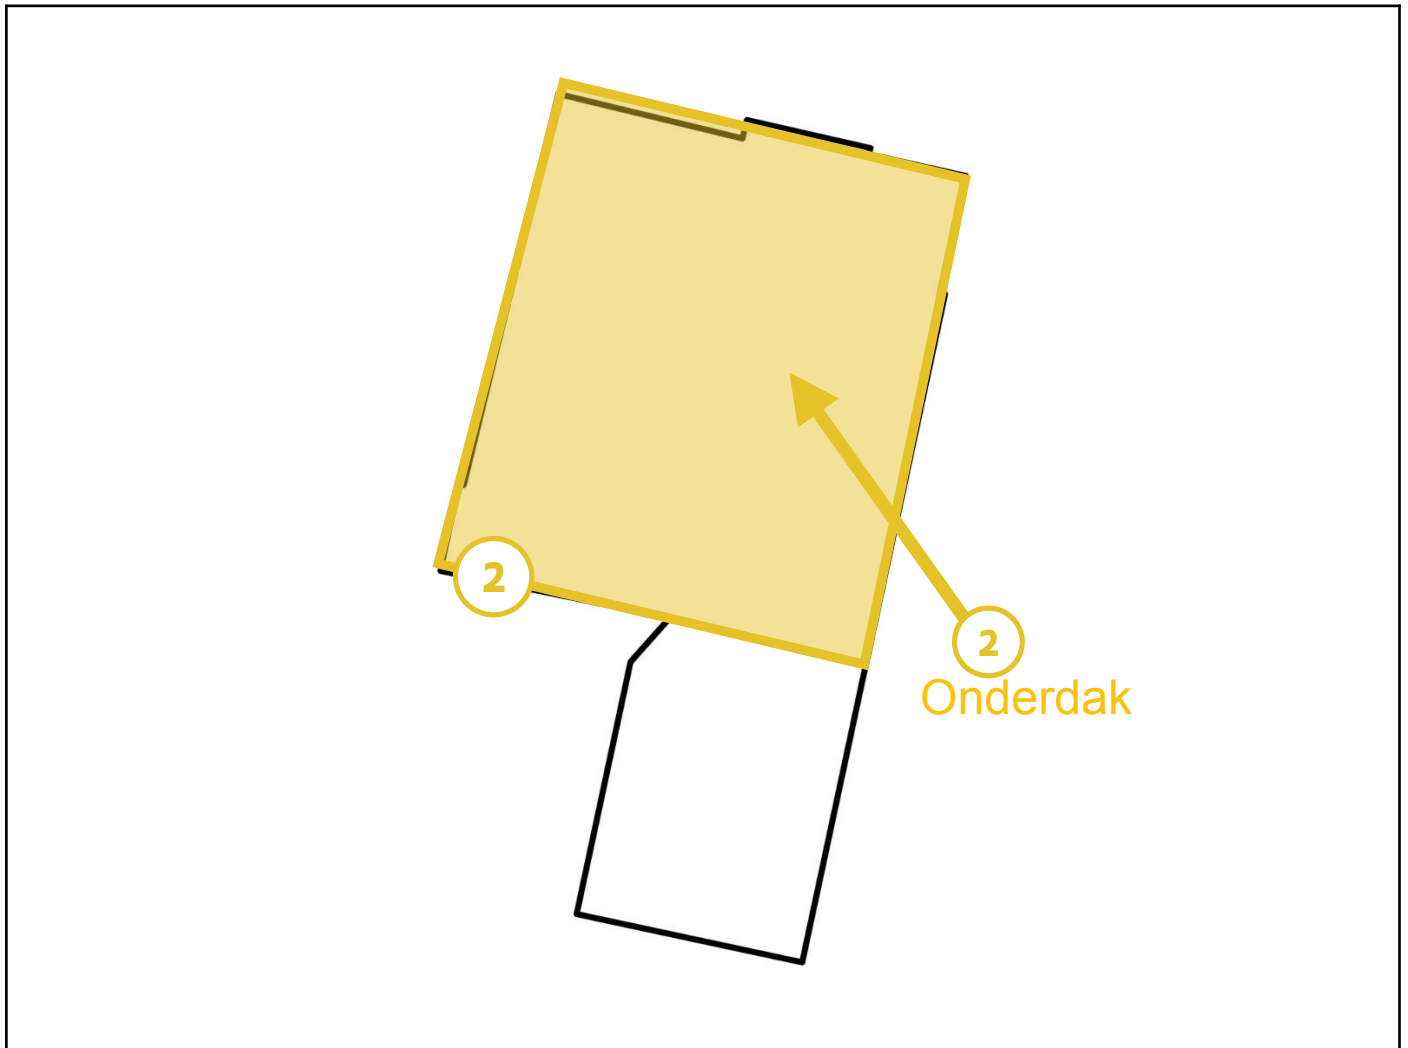
## Plan 1.15: Dakplan - onderdak

| Beschrijving | Type | Actie |
|---|---|---|
| 2. Onderdak | Asbestmateriaal | Zorgvuldig beheren |

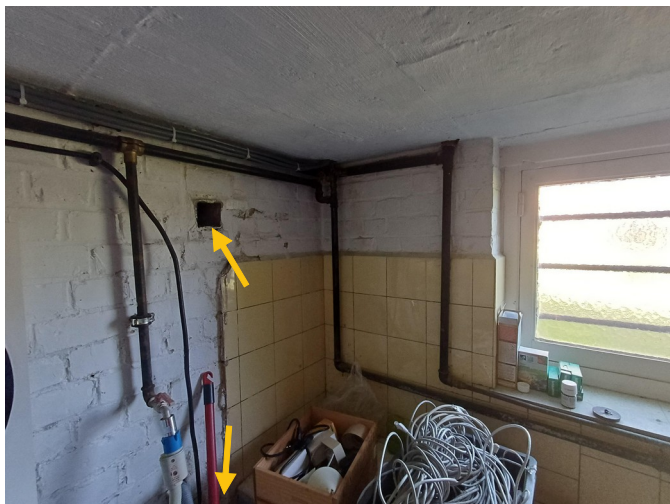
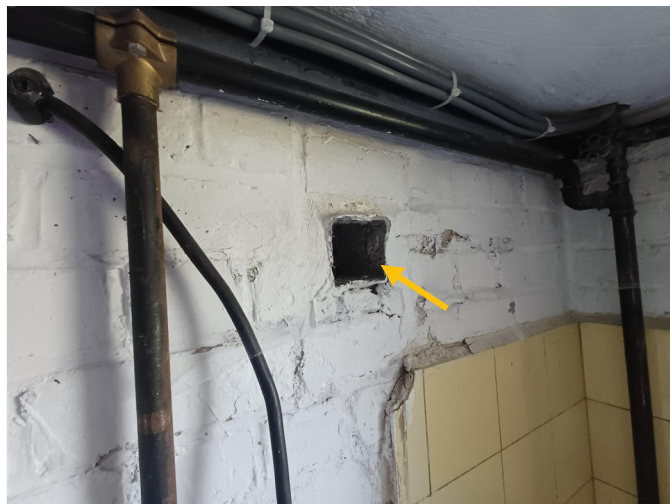
| Eindbeoordeling materiaalrisico | Verhoogd materiaalrisico en/of verhoogde kans op vezelvrijgave |

| Asbestsoort (vezeltype) | Crocidoliet aanwezig |
| Afschermingsgraad van het gehele materiaal | Geheel of deels vrij aan binnenluchtstromen |
| Toestand van het materiaal | Licht beschadigd, licht verweerd. Intacte calciumsilicaatplaat of materiaal met categorie 3-gebondenheid |

| Eenvoudig bereikbaar | <p>Nee</p> <ul style="list-style-type: none"> <li>• Het asbestmateriaal is bedekt (uitgezonderd laag verf, coating, behang, kunststof, textiel) en het wegnemen van het bedekkende materiaal kan niet zonder het bedekkende materiaal te beschadigen.</li> </ul> |

Maatregelen nemen

- Scherm in afwachting van verwijdering het asbestmateriaal af van luchtstromingen en verstoring: bijvoorbeeld door het te verpakken, te fixeren, af te dekken, signalisatie - afbakening aan te brengen, ...
- Voer bijkomende staalname(s) uit.

- Eenvoudige handelingen: mag via doe-het-zelf of door werknemer(s) met opleidingsattest eenvoudige handelingen  
De buis ongebroken en dubbel verpakt in een asbestzak aanbieden aan het containerpark of aan een asbestverwerkingsbedrijf.

Het fixeren van de buis en het dragen van persoonlijke beschermingsmiddelen tijdens het verwijderen is verplicht.

- Eenvoudige handelingen: enkel door erkend asbestverwijderaar  
Vermoedelijk loopt de buis door onder de woning, dit vereist specifieke bijkomende maatregelen en voldoende expertise om deze buis correct te verwijderen zonder de buis stuk te maken.

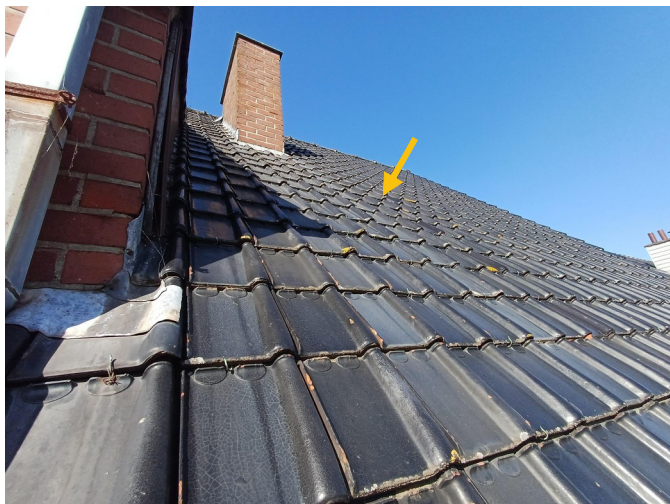
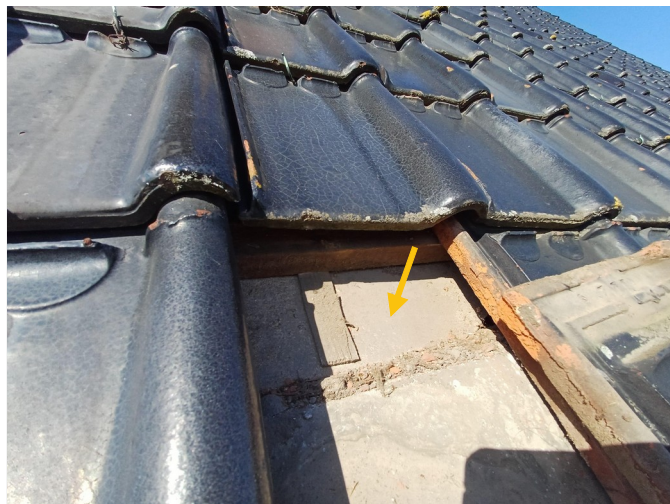
| Eindbeoordeling materiaalrisico | Laag materiaalrisico en/of verlaagde kans op vezelvrijgave |

| Asbestsoort (vezeltype) | Crocidoliet aanwezig |
| Toestand van het materiaal | Onbeschadigd, niet verweerd |

Zorgvuldig beheren

- Zorg voor een veilig beheer. Vermijd het beschadigen van het asbestmateriaal. Controleer de toestand jaarlijks op wijzigingen.
- Voer bijkomende staalname(s) uit.

- Eenvoudige handelingen: mag via doe-het-zelf of door werknemer(s) met opleidingsattest eenvoudige handelingen  
De platen ongebroken en dubbel verpakt in een asbestzak aanbieden aan het containerpark of aan een asbestverwerkingsbedrijf.

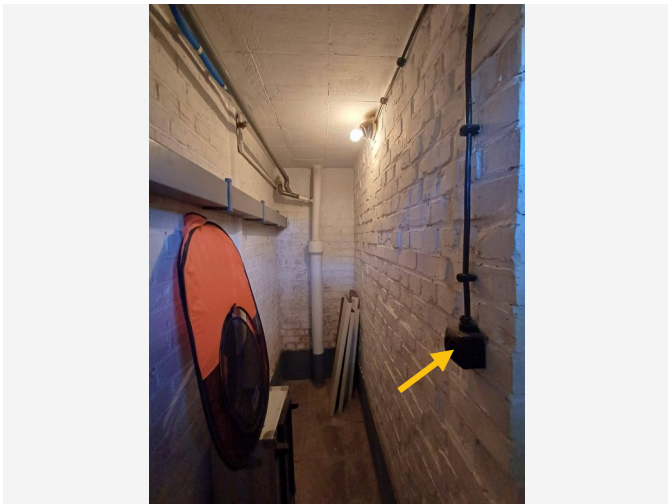
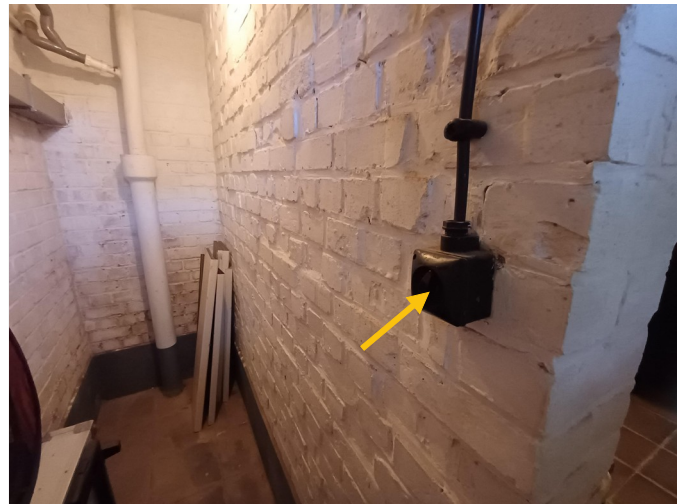
| Eindbeoordeling materiaalrisico | Laag materiaalrisico en/of verlaagde kans op vezelvrijgave |

| Asbestsoort (vezeltype) | Crocidoliet aanwezig |
| Toestand van het materiaal | Onbeschadigd, niet verweerd |

Zorgvuldig beheren

- Zorg voor een veilig beheer. Vermijd het beschadigen van het asbestmateriaal. Controleer de toestand jaarlijks op wijzigingen.
- Voer bijkomende staalname(s) uit.

- Eenvoudige handelingen: mag via doe-het-zelf of door werknemer(s) met opleidingsattest eenvoudige handelingen  
De bakeliet toepassingen ongebroken en dubbel verpakt in een asbestzak aanbieden aan het containerpark of aan een asbestverwerkingsbedrijf.
