# Asbestinventarisat attest

Kleine Bruanestraat 6, 8800 Roeselare

Attestnummer : 20260914-000334.000

**Niet-asbestveilig**

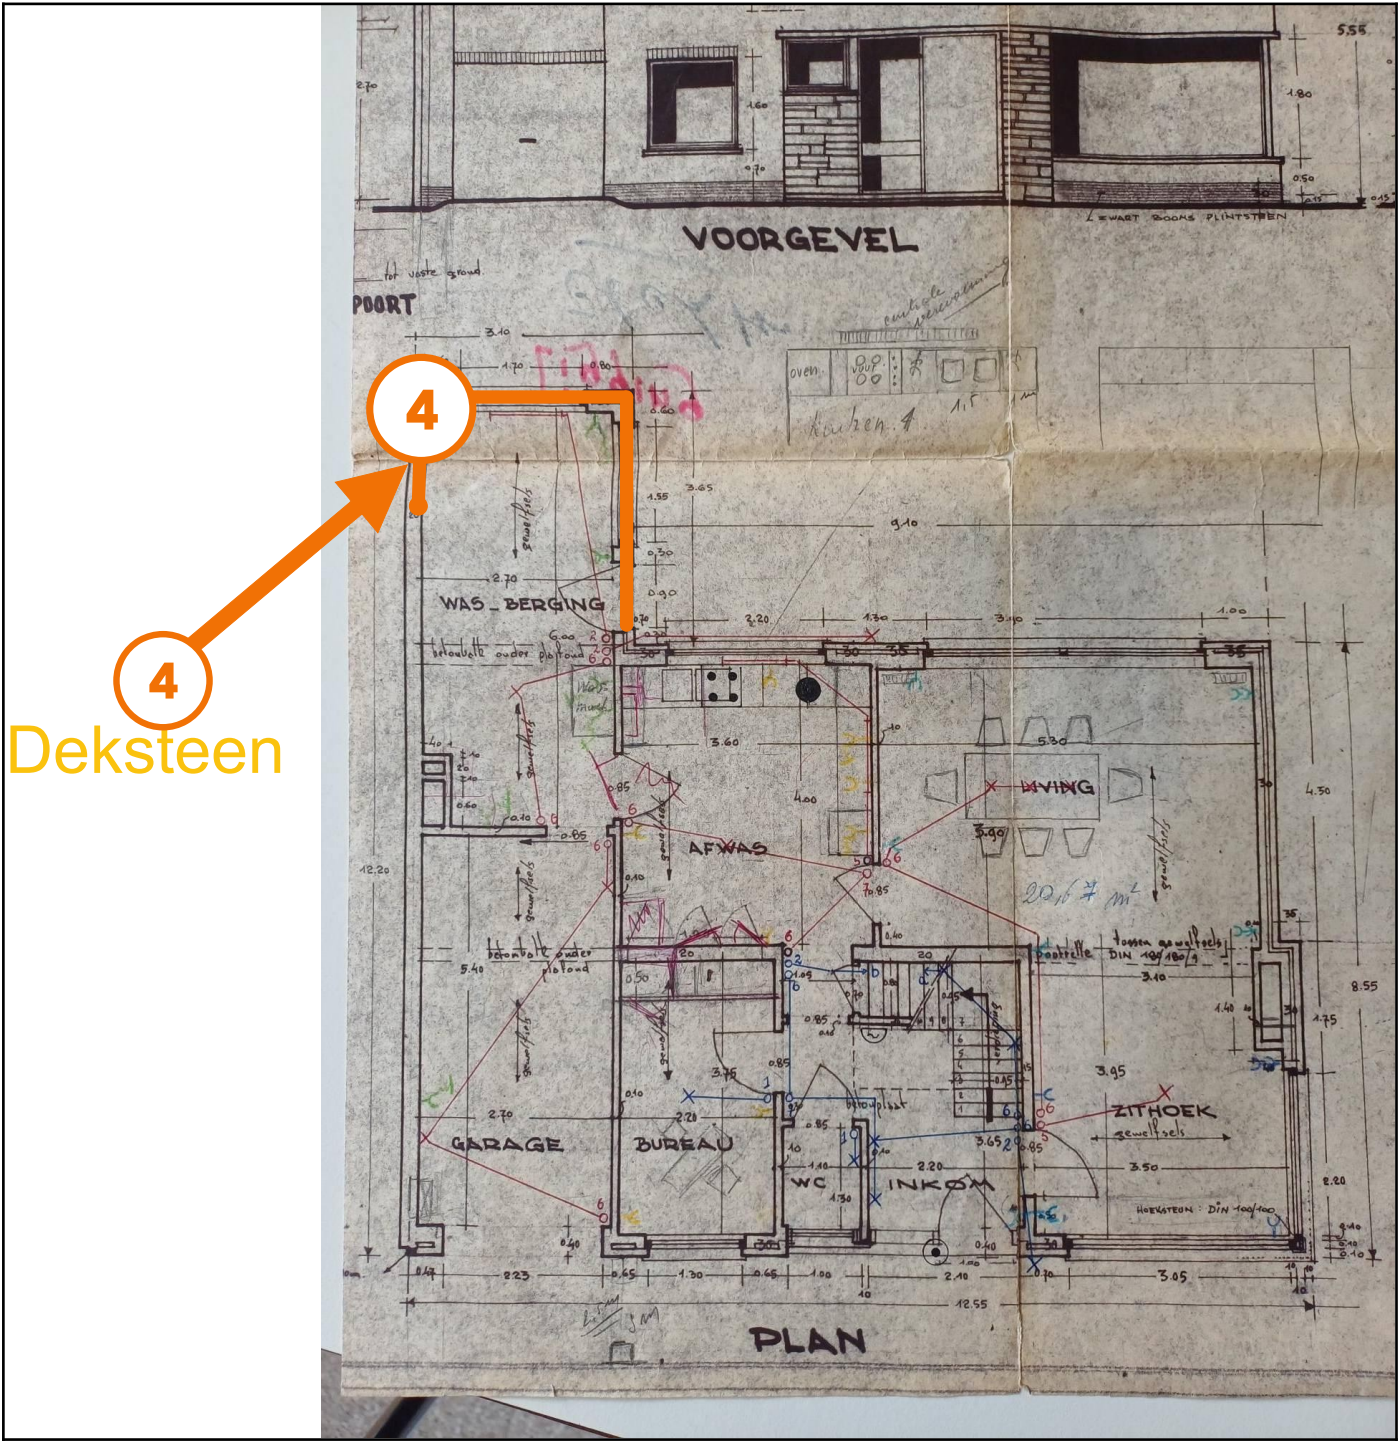
# Plan 1.5: Gelijkvloers - deksteen

| Beschrijving | Type | Actie |
|---|---|---|
| 4. Deksteen | Asbestmateriaal | Verwijderen |

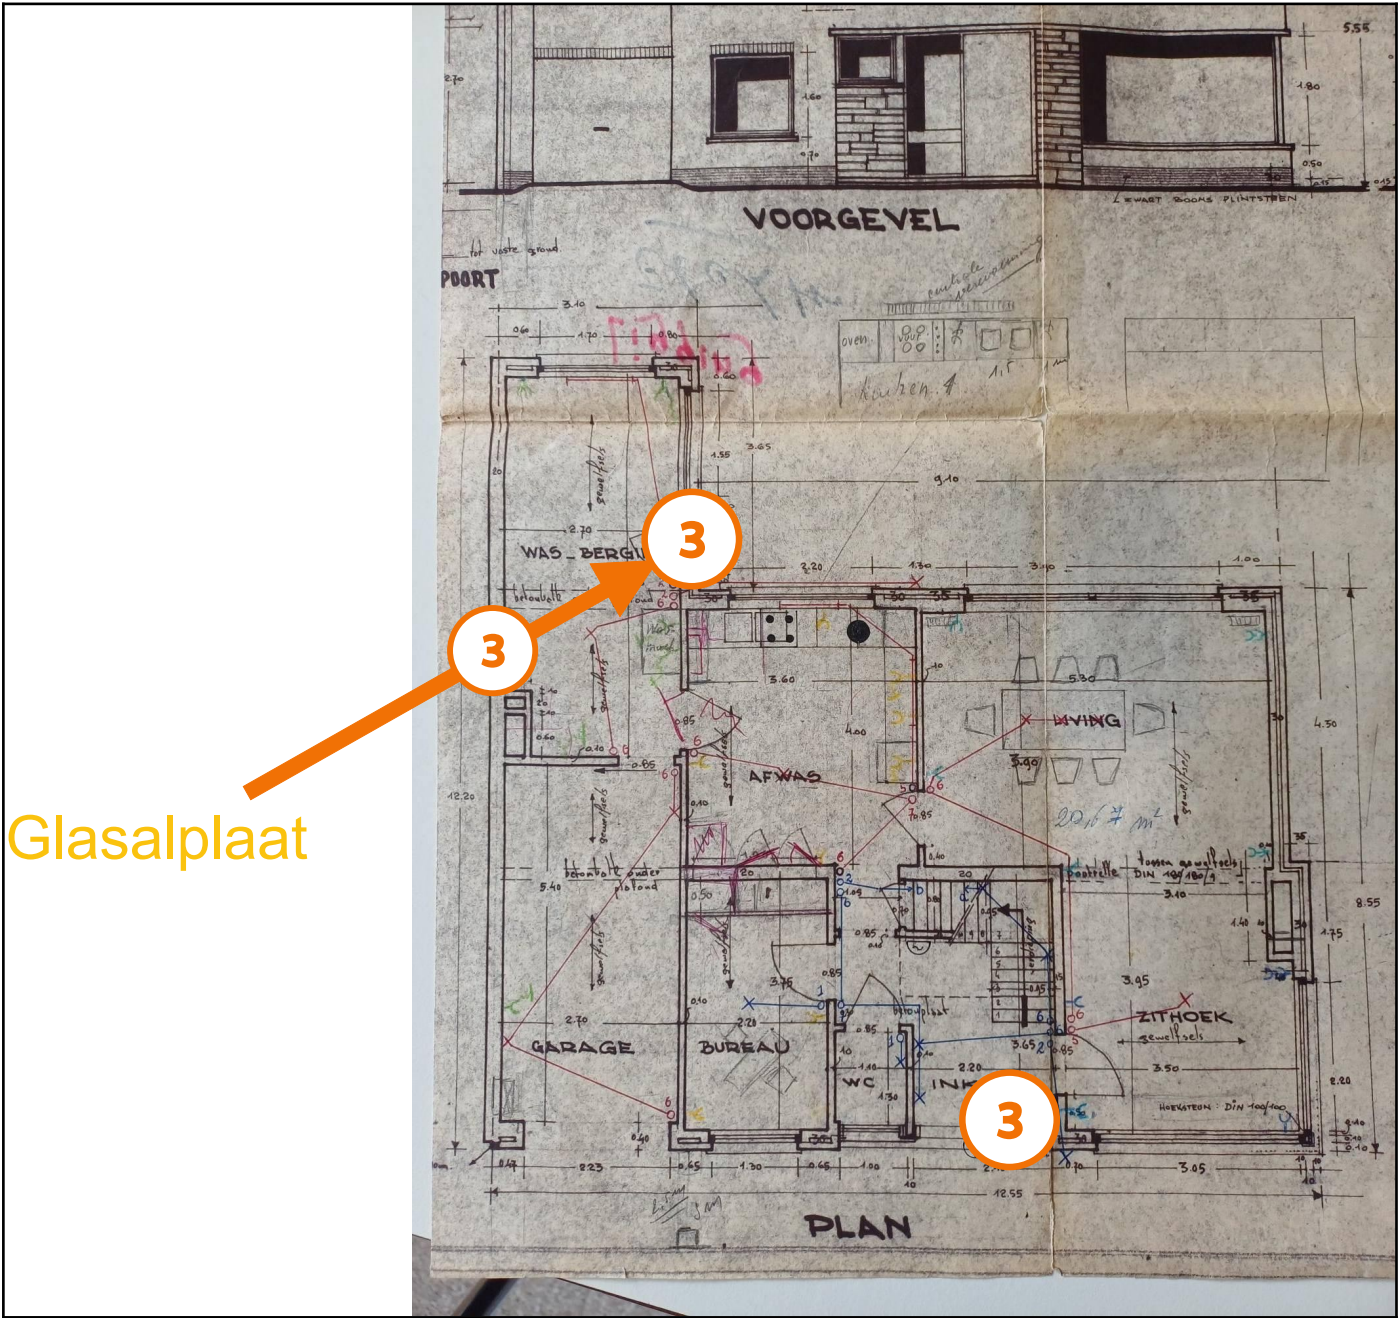
# Plan 1.7: Gelijkvloers - glasalplaat

| Beschrijving | Type | Actie |
|---|---|---|
| 3. Glasalplaat | Asbestmateriaal | Verwijderen |

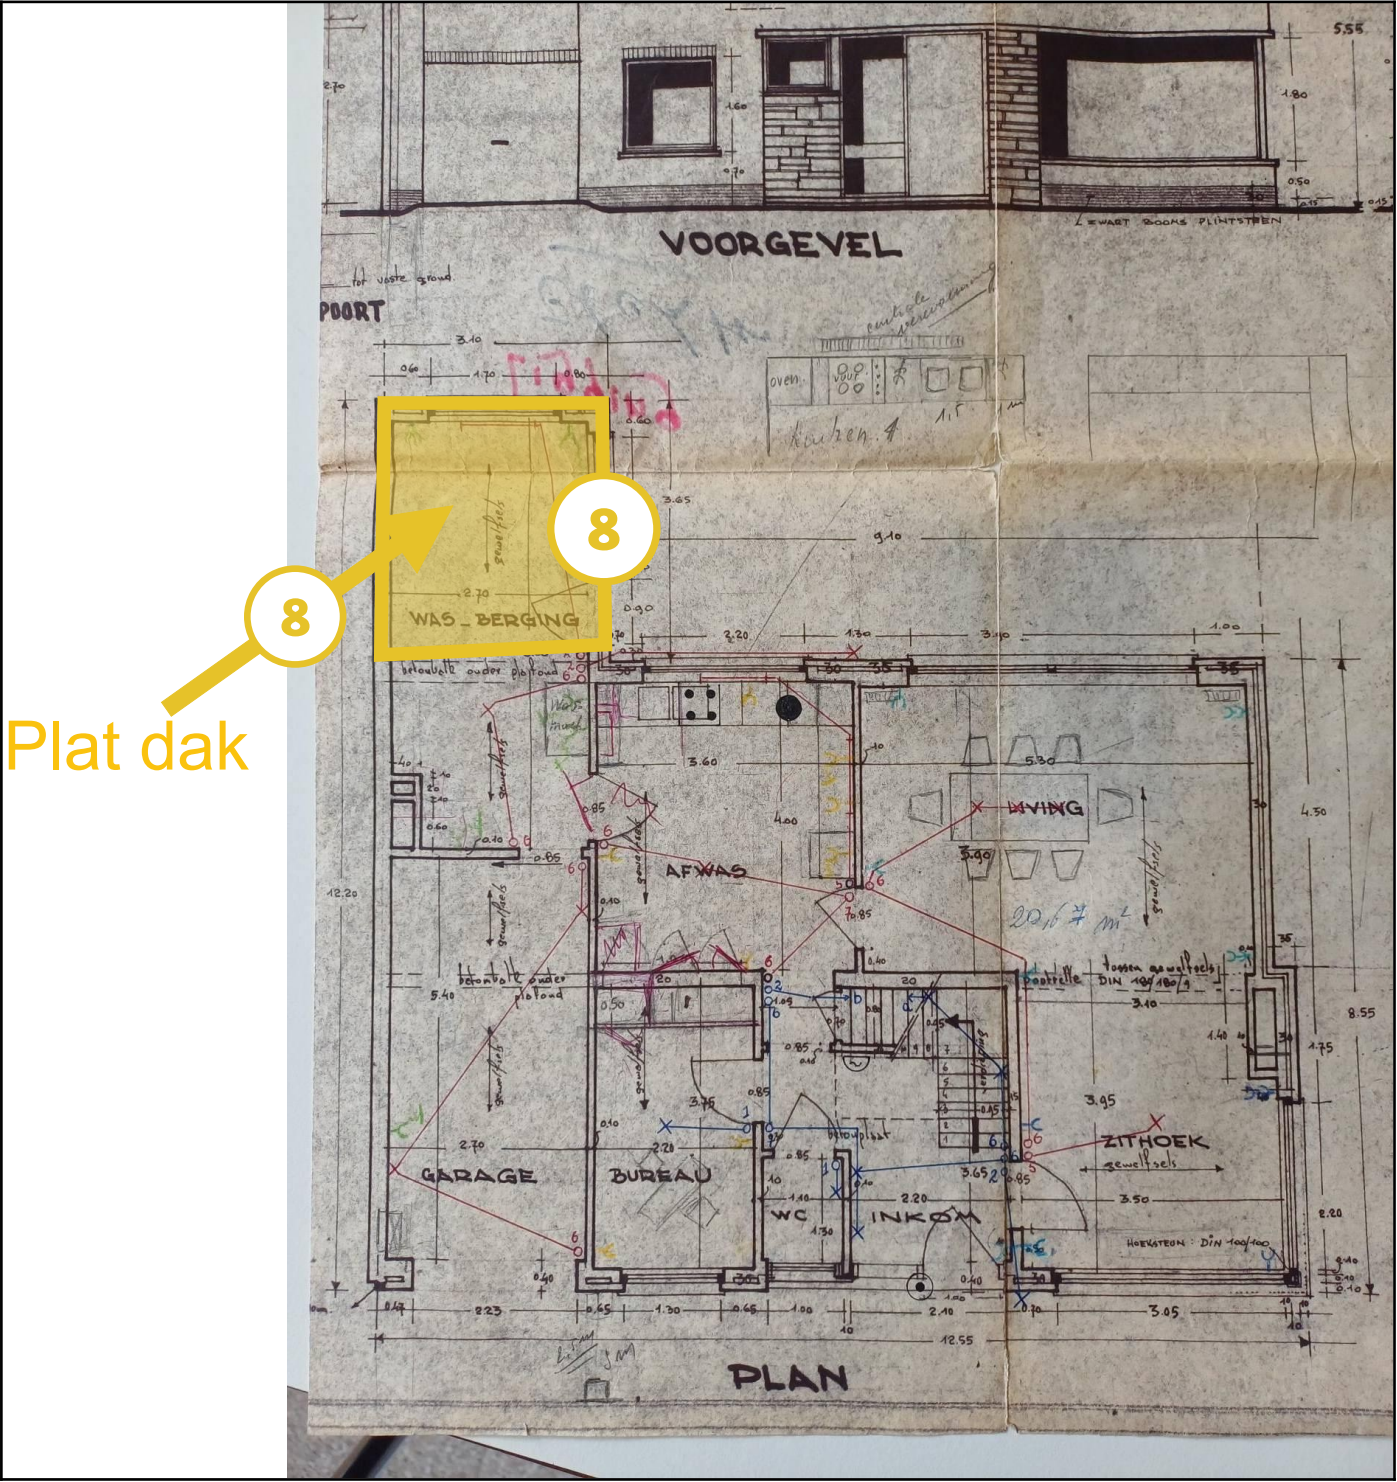
# Plan 1.10: Gelijkvloers - plat dak

| Beschrijving | Type | Actie |
|---|---|---|
| 8. Plat dak | Asbestmateriaal | Zorgvuldig beheren |

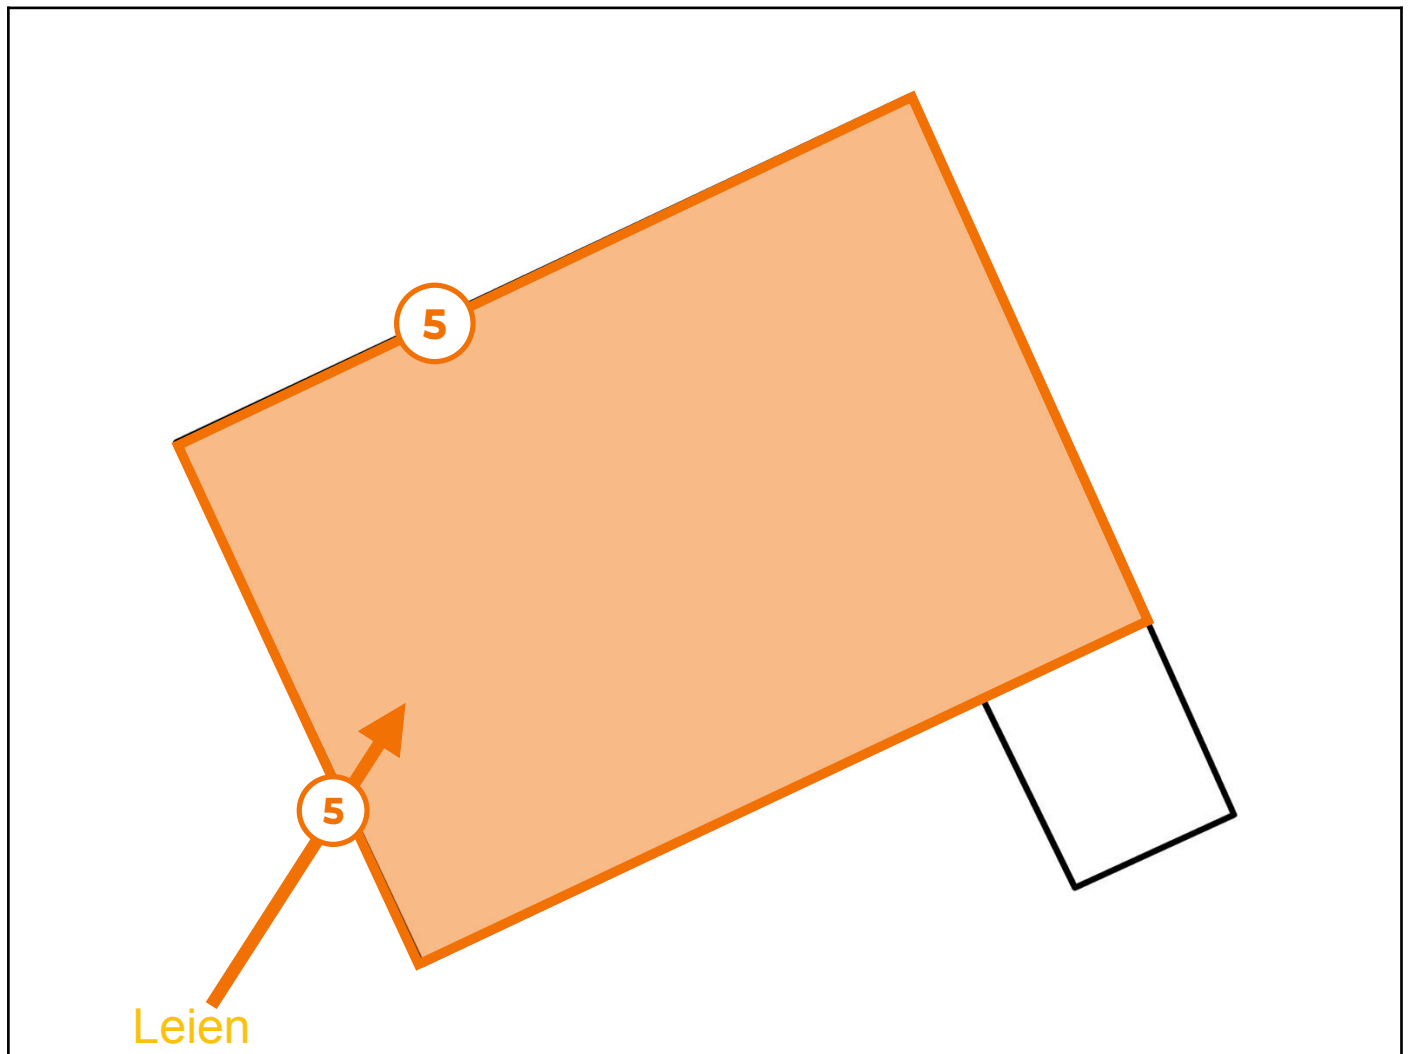
## Plan 2.2: Dakplan - leien

| Beschrijving | Type | Actie |
|---|---|---|
| 5. Leien | Asbestmateriaal | <a href="#">Verwijderen</a> |

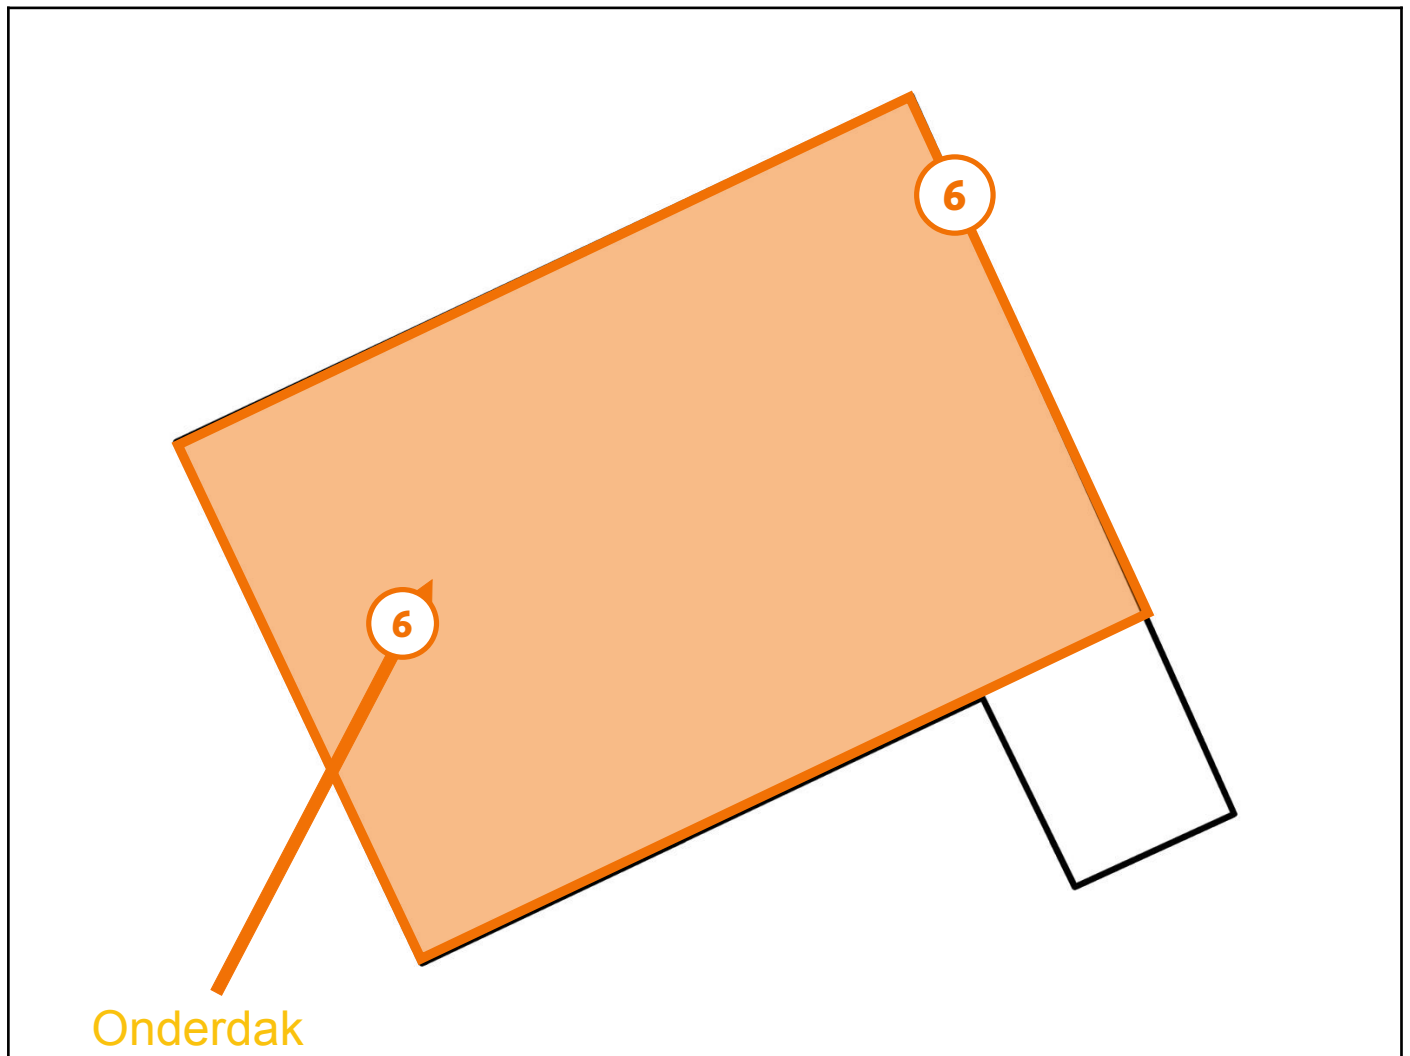
## Plan 2.3: Dakplan - onderdak

| Beschrijving | Type | Actie |
|---|---|---|
| 6. Onderdak | Asbestmateriaal | <a href="#">Maatregelen nemen</a> |

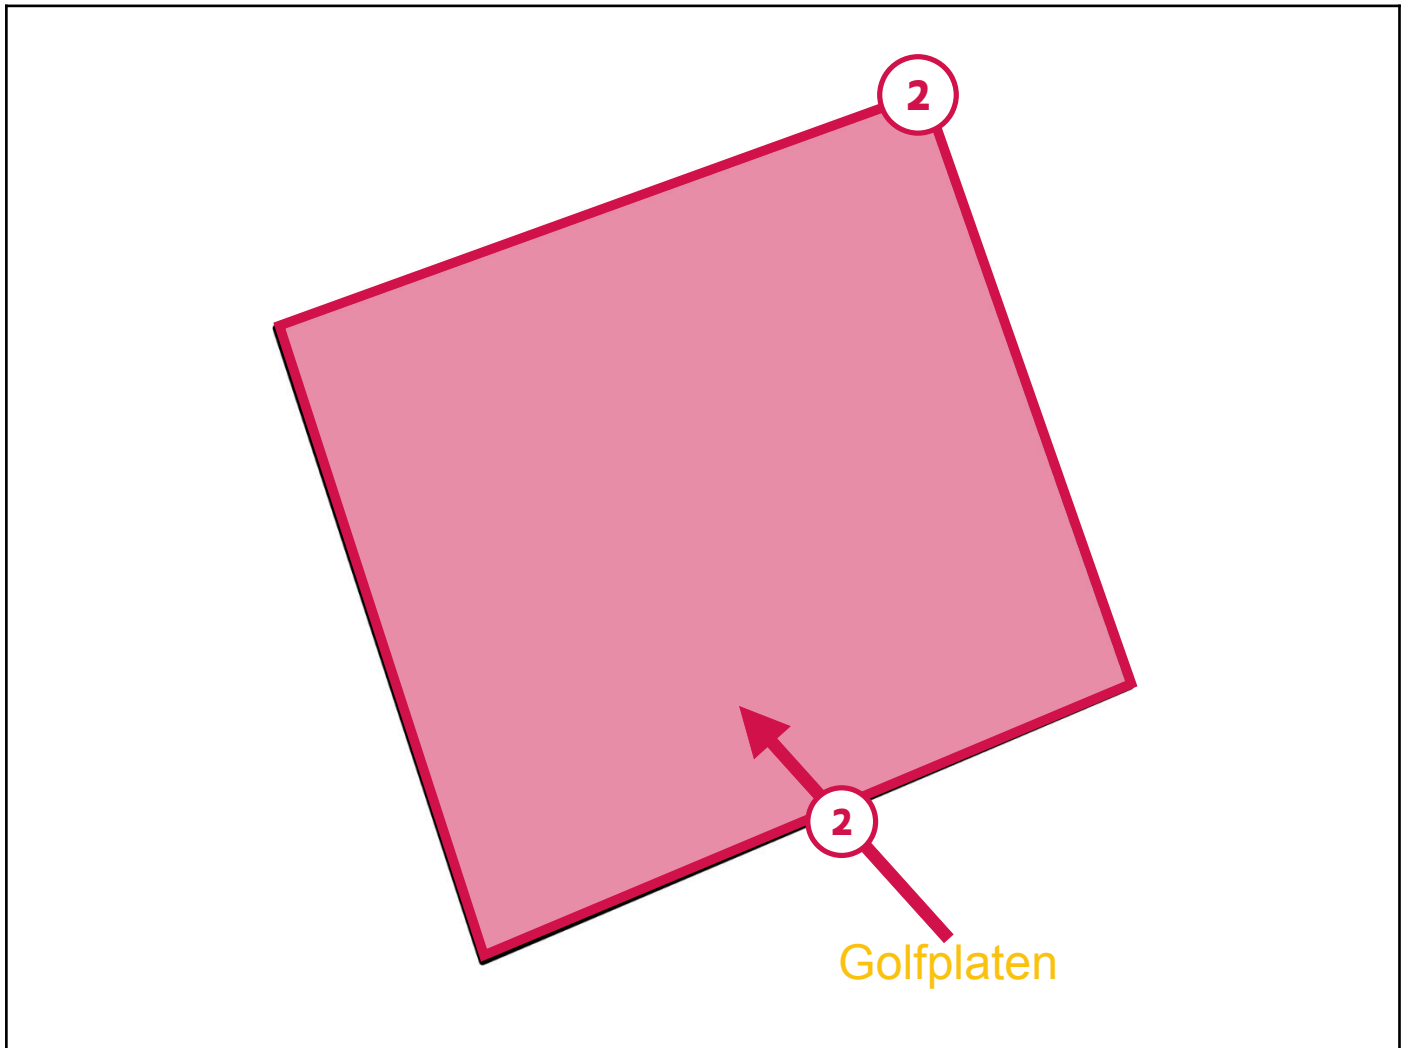
## Plan 4.1: Tuinhuis plan - golfplaten

| Beschrijving | Type | Actie |
|---|---|---|
| 2. Golfplaten | Asbestmateriaal | Dringend verwijderen |

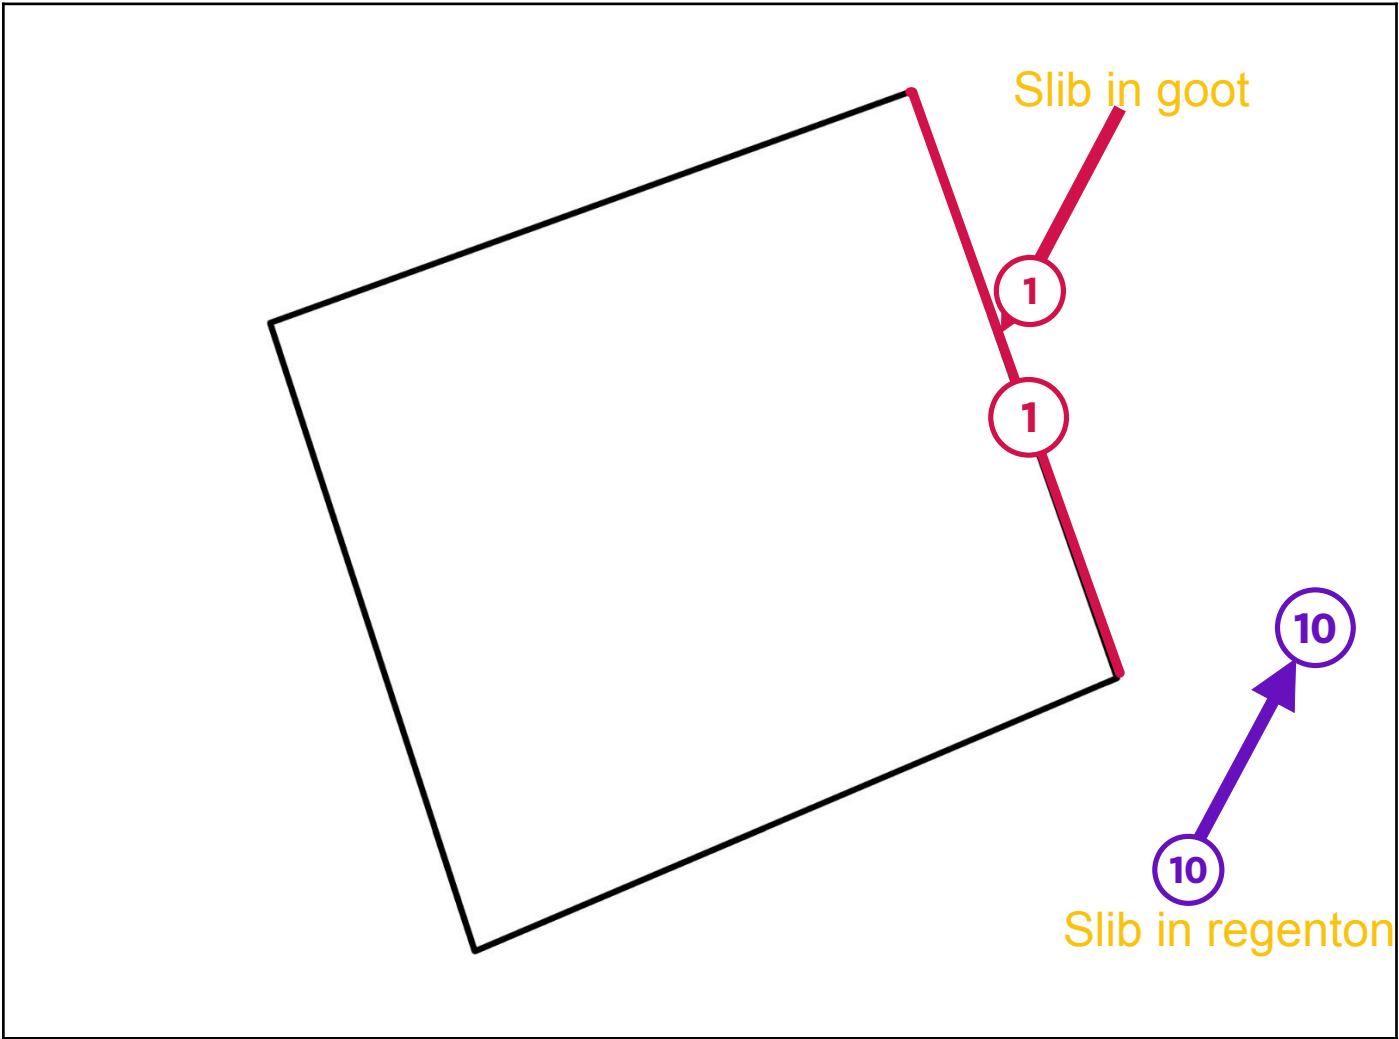
## Plan 4.2: Tuinhuis plan - slib in goot + regenton

| Beschrijving | Type | Actie |
|---|---|---|
| 1. Slib in goot | Asbestmateriaal | Dringend verwijderen |
| 10. Slib in regenton | Beperking | - |

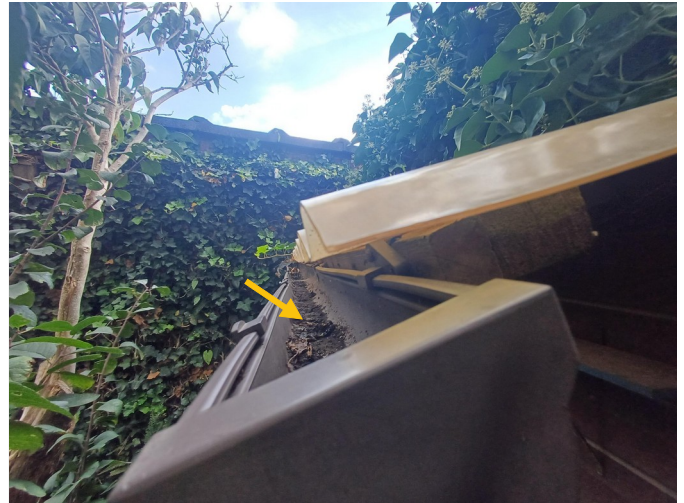
| Beschrijving | Slib in goot |
| Bron van de resten | Het betreft een golfplatendak. |
| Gebondenheid resten | Niet hecht |
| Hoeveelheid (gewicht - aantal) | <ul style="list-style-type: none"><li>• 1,00 kg - 1 stuk</li></ul> |

**Dringend verwijderen**

- Verwijder het asbestafval.

- Eenvoudige handelingen: mag via doe-het-zelf of door werknemer(s) met opleidingsattest eenvoudige handelingen  
Het afval dubbel verpakt in een asbestzak aanbieden aan het containerpark of aan een asbestverwerkingsbedrijf.

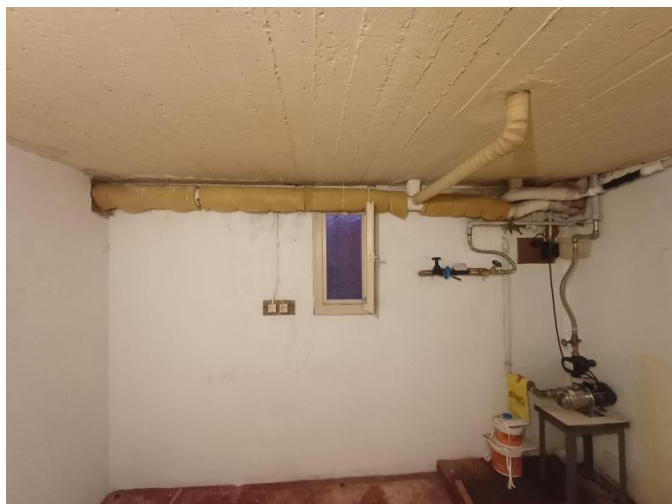
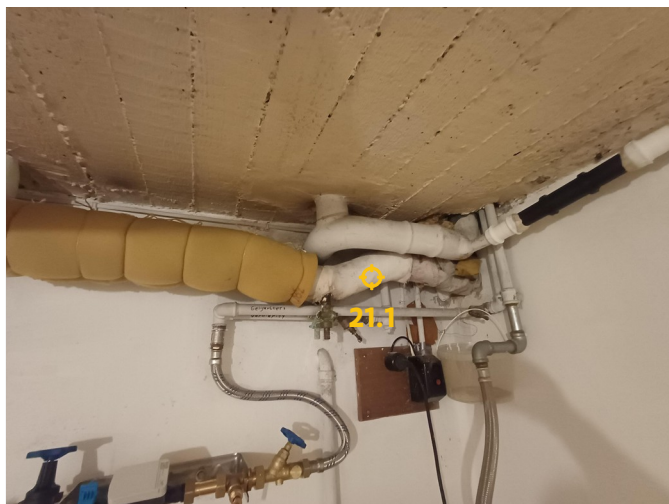
## Fiche 21: Thermische isolatie

Geen asbest
