Asbestinventarisatetest

Tinnenpotstraat 14, 8870 Izegem

Attestnummer : 20260617-000176.000

Uitgegeven op : 17.06.2026

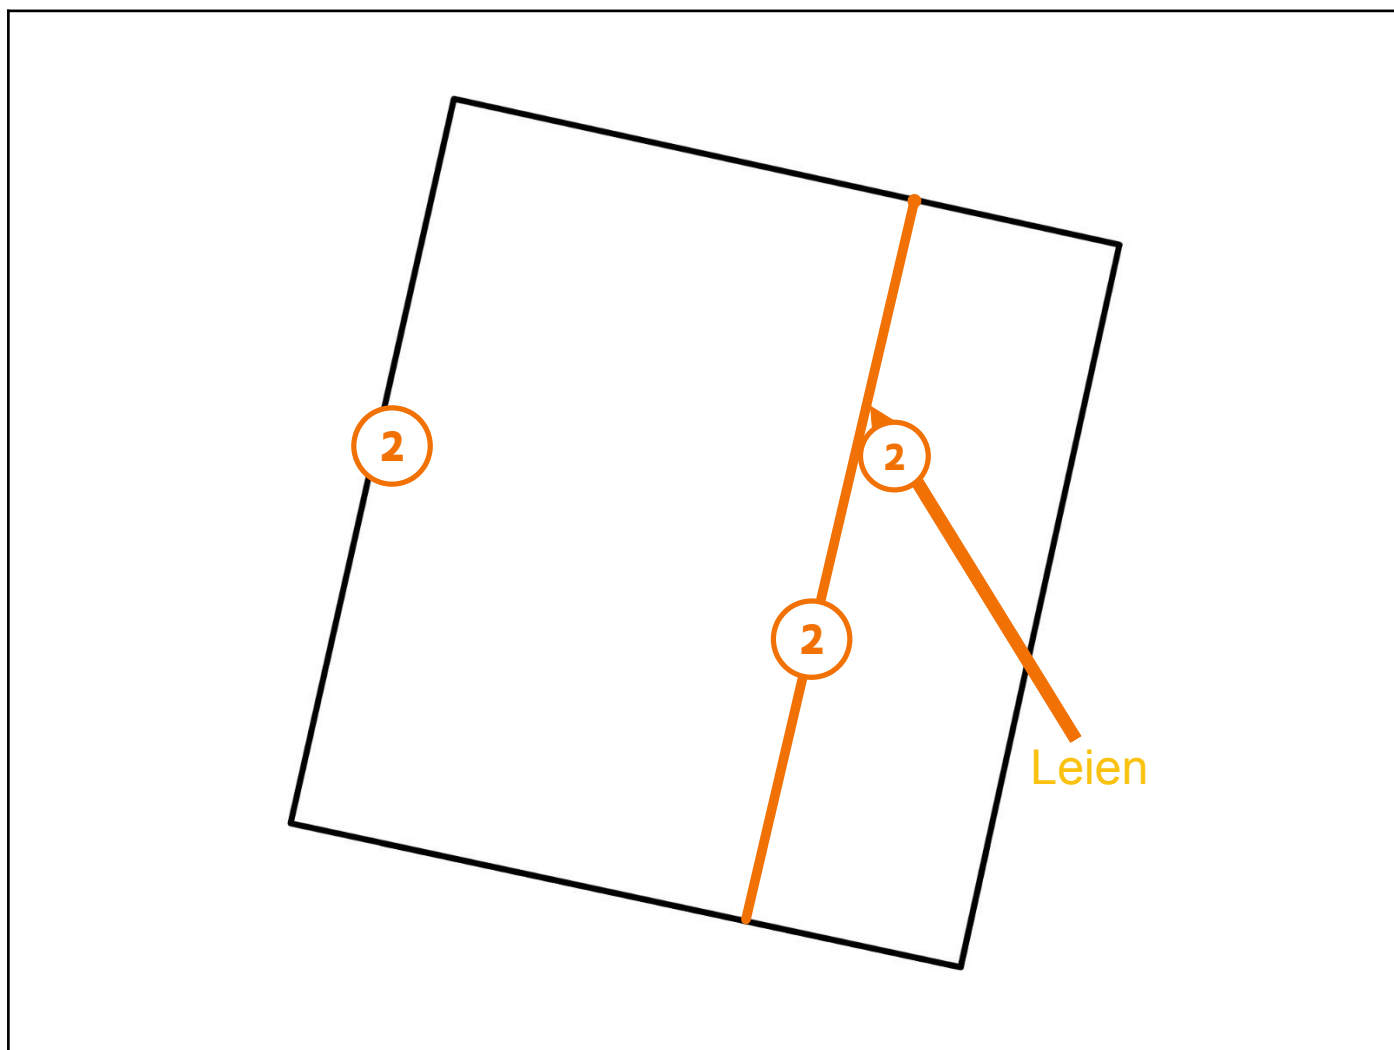
Plan 1.12: Dakplan - leien

Beschrijving	Type	Actie
2. Leien	Asbestmateriaal	Verwijderen

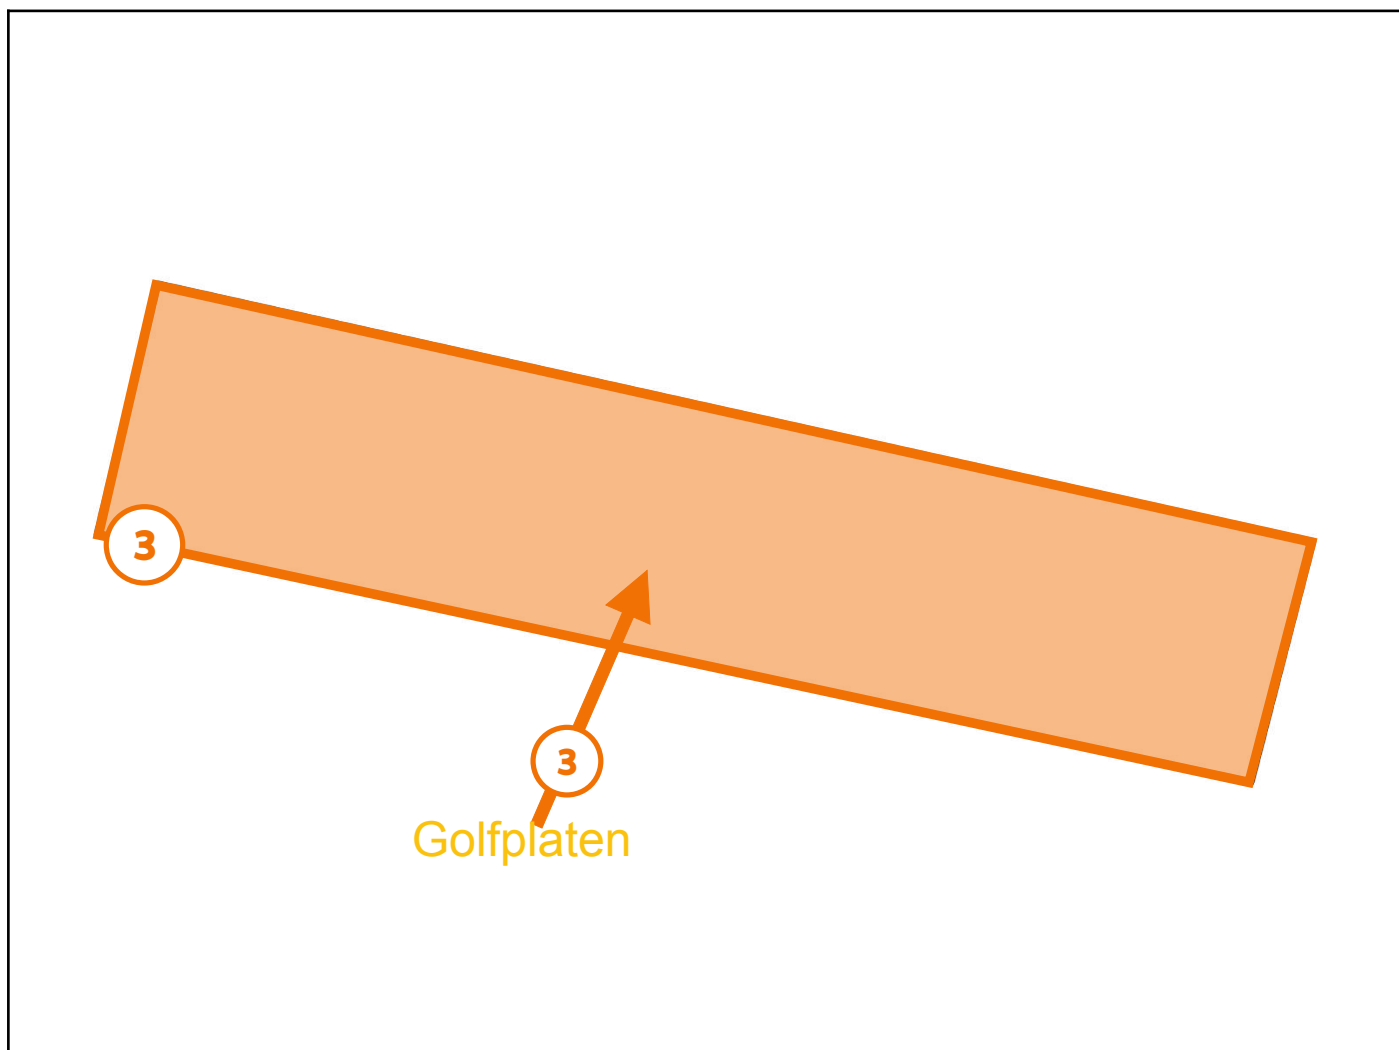
Plan 2.1: Bijgebouw plan - golfplaten

Beschrijving	Type	Actie
3. Golfplaten	Asbestmateriaal	Verwijderen

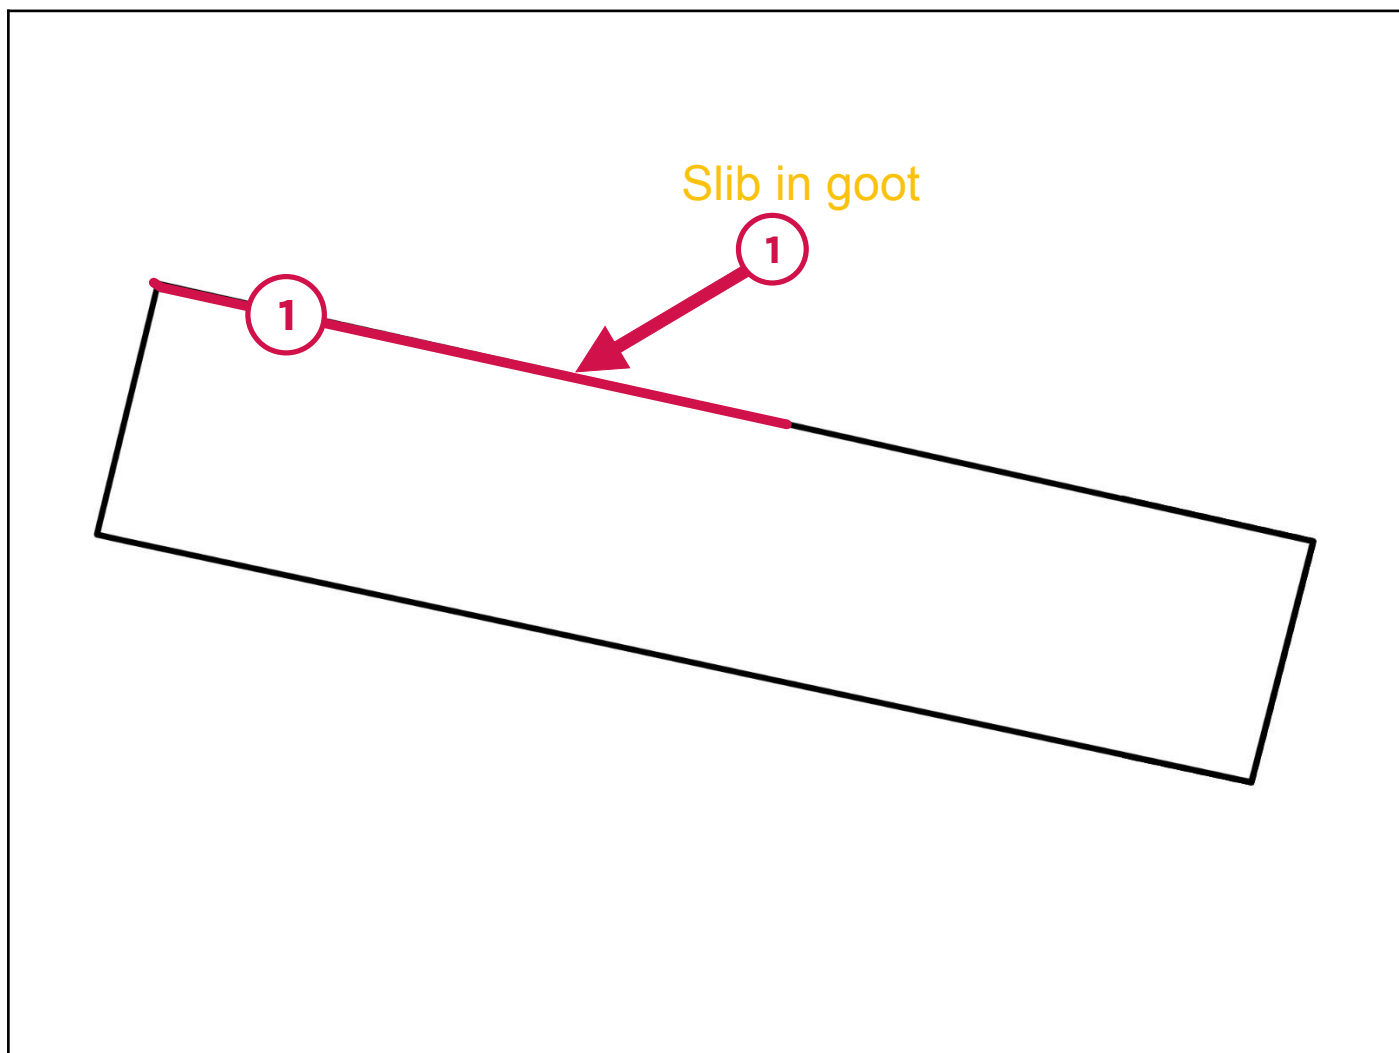
Plan 2.4: Bijgebouw plan - slib in goot

Beschrijving	Type	Actie
1. Slib in goot	Asbestmateriaal	Dringend verwijderen

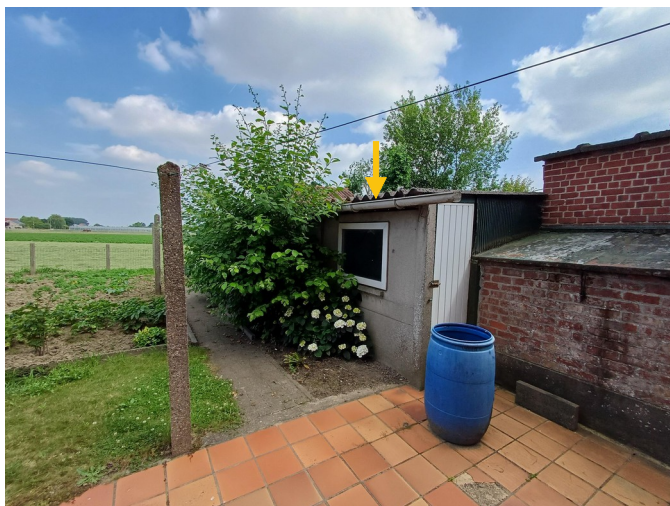
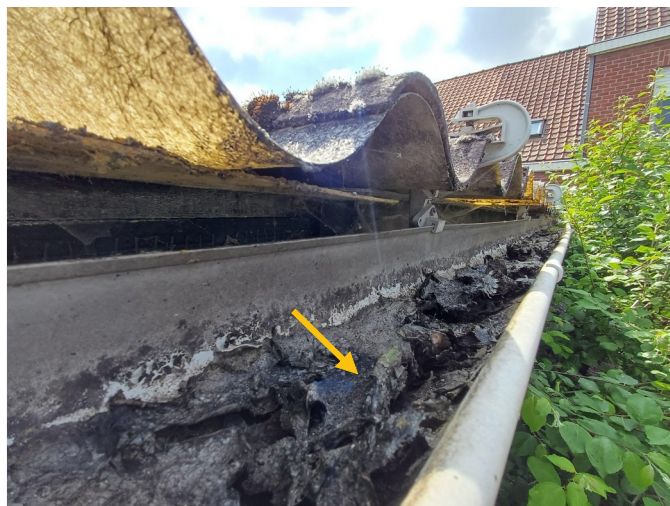
Fiche 1: Slib in goot

Asbestmateriaal - afvalstof

Het asbestmateriaal valt onder de mijlpaal van 2040.

Dringend verwijderen

- Verwijder het asbestafval.

- Eenvoudige handelingen: mag via doe-het-zelf of door werknemer(s) met opleidingsattest eenvoudige handelingen
Het afval dubbel verpakt in een asbestzak aanbieden aan het containerpark of aan een asbestverwerkingsbedrijf.

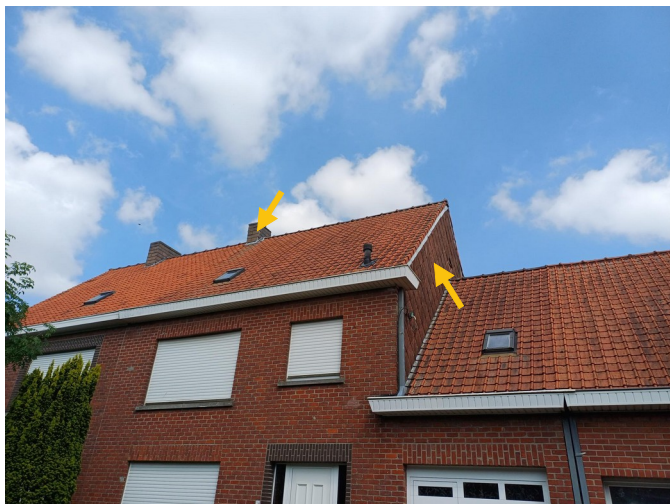
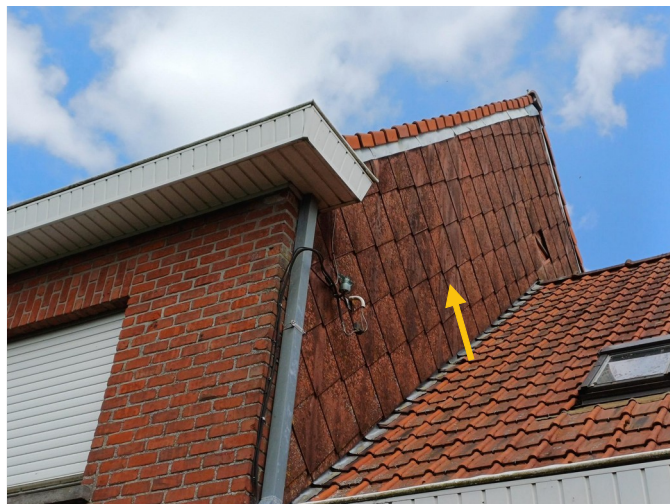
Het asbestmateriaal valt onder de mijlpaal van 2034.

Verwijderen

Eindbeoordeling materiaalrisico	Verhoogd materiaalrisico en/of verhoogde kans op vezelvrijgave
---------------------------------	--

Gebondenheid	Categorie 1: hechtgebonden in oorsprong
Asbestsoort (vezeltype)	Crocidoliet aanwezig
Asbestconcentratie	Laag (< 50%)
Afschermingsgraad van het gehele materiaal	Geheel of deels vrij aan de buitenlucht, maar geen contact met binnenlucht
Toestand van het materiaal	Matig beschadigd, matig verweerd

- Zorg voor een veilig beheer. Vermijd het beschadigen van het asbestmateriaal. Controleer de toestand jaarlijks op wijzigingen.
- Hemelwater dat afspoelt van asbestcement daken of gevels kan asbestdeeltjes bevatten. Gebruik het enkel voor gesloten circuits (bv. spoelen toiletten). Reinig na het vervangen van het dak of de gevel de dakgoten en regenwaterput of -ton om asbesthoudend sediment of slib te verwijderen
- Voer bijkomende staalname(s) uit.

- Eenvoudige handelingen: mag via doe-het-zelf of door werknemer(s) met opleidingsattest eenvoudige handelingen
De leien ongebroken en dubbel verpakt in een asbestzak aanbieden aan het containerpark of aan een asbestverwerkingsbedrijf.
Het fixeren van de leien en het dragen van persoonlijke beschermingsmiddelen tijdens het verwijderen is verplicht.

- Eenvoudige handelingen: enkel door erkend asbestverwijderaar
Gezien de staat van de leien, die redelijk verweerd zijn, en hoewel deze eventueel door eenvoudige handelingen verwijderd kunnen worden, adviseer ik als deskundige om de verwijdering te laten uitvoeren door een erkende asbestverwijderaar. Dit garandeert de veiligheid van zowel de bewoners als de burelen.

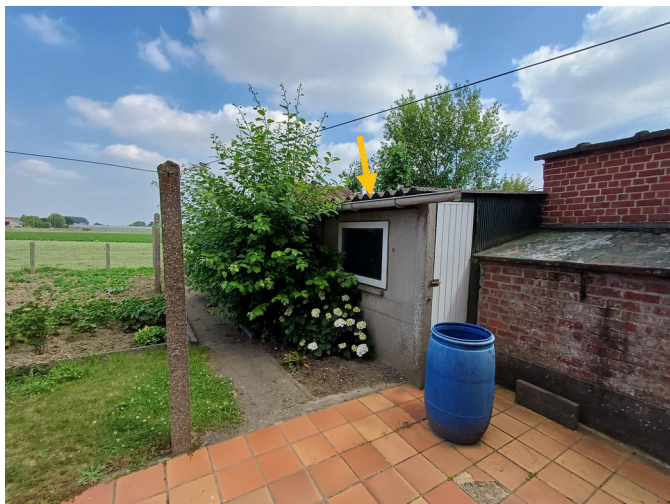
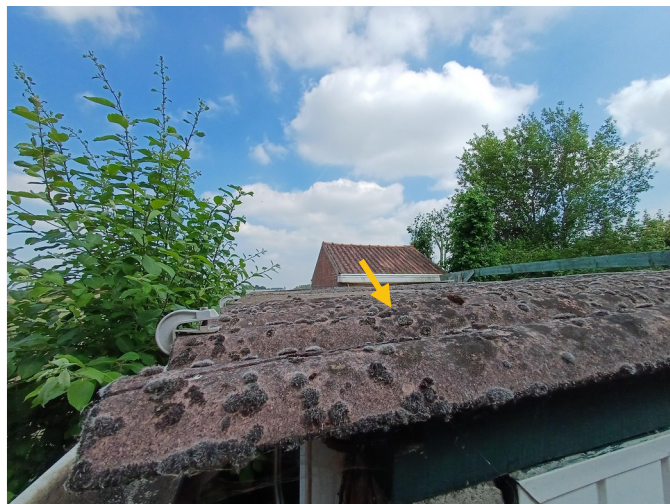
Het asbestmateriaal valt onder de mijlpaal van 2034.

Verwijderen

Eindbeoordeling materiaalrisico	Verhoogd materiaalrisico en/of verhoogde kans op vezelvrijgave
---------------------------------	--

Gebondenheid	Categorie 1: hechtgebonden in oorsprong
Asbestsoort (vezeltype)	Crocidoliet aanwezig
Asbestconcentratie	Laag (< 50%)
Afschermingsgraad van het gehele materiaal	Geheel of deels vrij aan de buitenlucht, maar geen contact met binnenlucht
Toestand van het materiaal	Matig beschadigd, matig verweerd

- Verwijder dit asbestmateriaal zo snel mogelijk. Volg de toestand goed op.
- Hemelwater dat afspoelt van asbestcement daken of gevels kan asbestdeeltjes bevatten. Gebruik het enkel voor gesloten circuits (bv. spoelen toiletten). Reinig na het vervangen van het dak of de gevel de dakgoten en regenwaterput of -ton om asbesthoudend sediment of slib te verwijderen
- Voer bijkomende staalname(s) uit.

- Eenvoudige handelingen: mag via doe-het-zelf of door werknemer(s) met opleidingsattest eenvoudige handelingen
De platen ongebroken en dubbel verpakt in een asbestzak aanbieden aan het containerpark of aan een asbestverwerkingsbedrijf.

- Eenvoudige handelingen: enkel door erkend asbestverwijderaar
Gezien de staat van de golfplaten, die redelijk verweerd zijn, en hoewel deze eventueel door eenvoudige handelingen verwijderd kunnen worden, adviseer ik als deskundige om de verwijdering te laten uitvoeren door een erkende asbestverwijderaar. Dit garandeert de veiligheid van zowel de bewoners als de burelen.

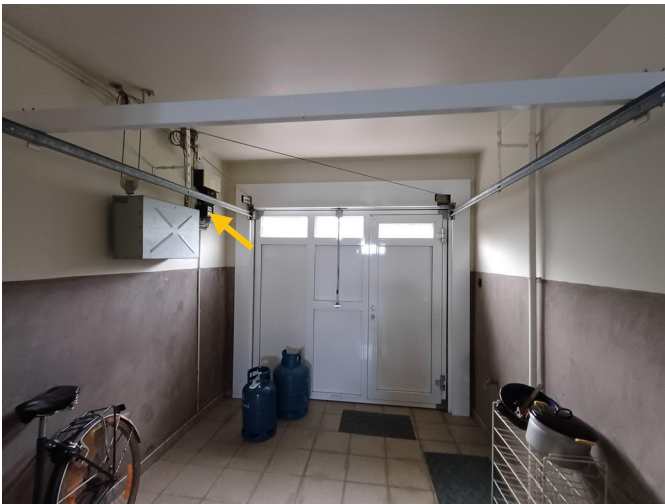
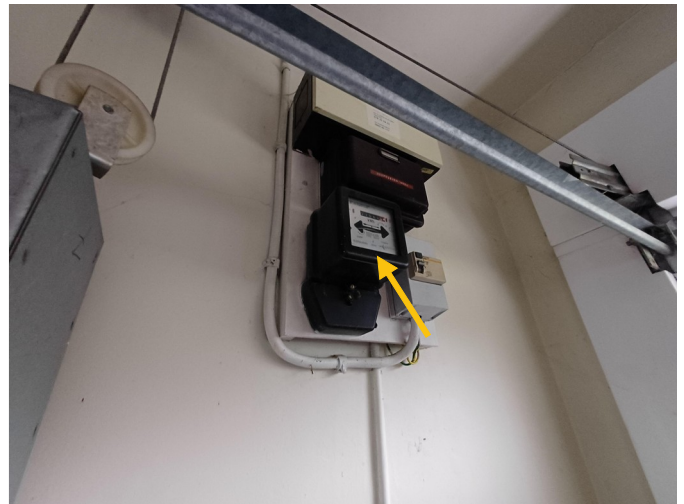
Het asbestmateriaal valt onder de mijlpaal van 2040.

Zorgvuldig beheren

Eindbeoordeling materiaalrisico	Laag materiaalrisico en/of verlaagde kans op vezelvrijgave
---------------------------------	--

Gebondenheid	Categorie 1: hechtgebonden in oorsprong
Asbestsoort (vezeltype)	Crocidoliet aanwezig
Asbestconcentratie	Laag (< 50%)
Afschermingsgraad van het gehele materiaal	Geheel of deels vrij aan binnenluchtstromen
Toestand van het materiaal	Onbeschadigd, niet verweerd

- Zorg voor een veilig beheer. Vermijd het beschadigen van het asbestmateriaal. Controleer de toestand jaarlijks op wijzigingen.
- Voer bijkomende staalname(s) uit.

- Eenvoudige handelingen: enkel door erkend asbestverwijderaar
Deze toepassing mag volgens de huidige wetgeving worden verwijderd via eenvoudige handelingen. Aangezien deze toepassing echter eigendom is van de nutsvoorzieningsmaatschappij, mag deze uitsluitend worden verwijderd door hen of door een door hen aangestelde onderaannemer die beschikt over de nodige attesten en opleidingen. Daarom wordt hier verwezen naar de methode van een erkende verwijderaar, maar in feite dient dit via de nutsvoorzieningsmaatschappij te verlopen.

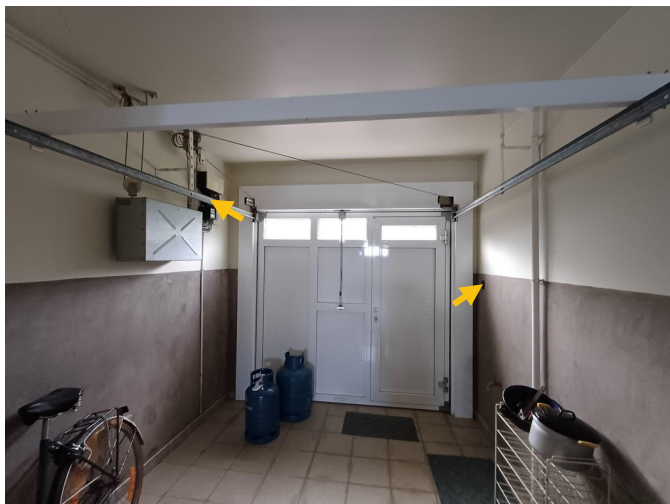
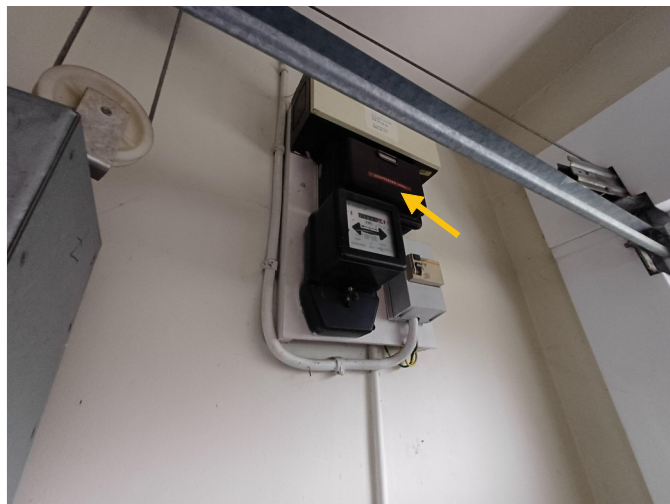
Het asbestmateriaal valt onder de mijlpaal van 2040.

Zorgvuldig beheren

Eindbeoordeling materiaalrisico	Laag materiaalrisico en/of verlaagde kans op vezelvrijgave
---------------------------------	--

Gebondenheid	Categorie 1: hechtgebonden in oorsprong
Asbestsoort (vezeltype)	Crocidoliet aanwezig
Asbestconcentratie	Laag (< 50%)
Afschermingsgraad van het gehele materiaal	Geheel of deels vrij aan binnenluchtstromen
Toestand van het materiaal	Onbeschadigd, niet verweerd

- Zorg voor een veilig beheer. Vermijd het beschadigen van het asbestmateriaal. Controleer de toestand jaarlijks op wijzigingen.
- Voer bijkomende staalname(s) uit.

- Eenvoudige handelingen: mag via doe-het-zelf of door werknemer(s) met opleidingsattest eenvoudige handelingen
De bakeliet toepassing mag via eenvoudige handelingen weggenomen worden mits het dragen van de nodige persoonlijke beschermingsmiddelen en voldoende fixeren van de bakeliet toepassing.
