# Asbestinventarisatetest

Meulebekestraat 15, 8800 Roeselare

Attestnummer : **20250724-000147.000**

Uitgegeven op : **24.07.2025**

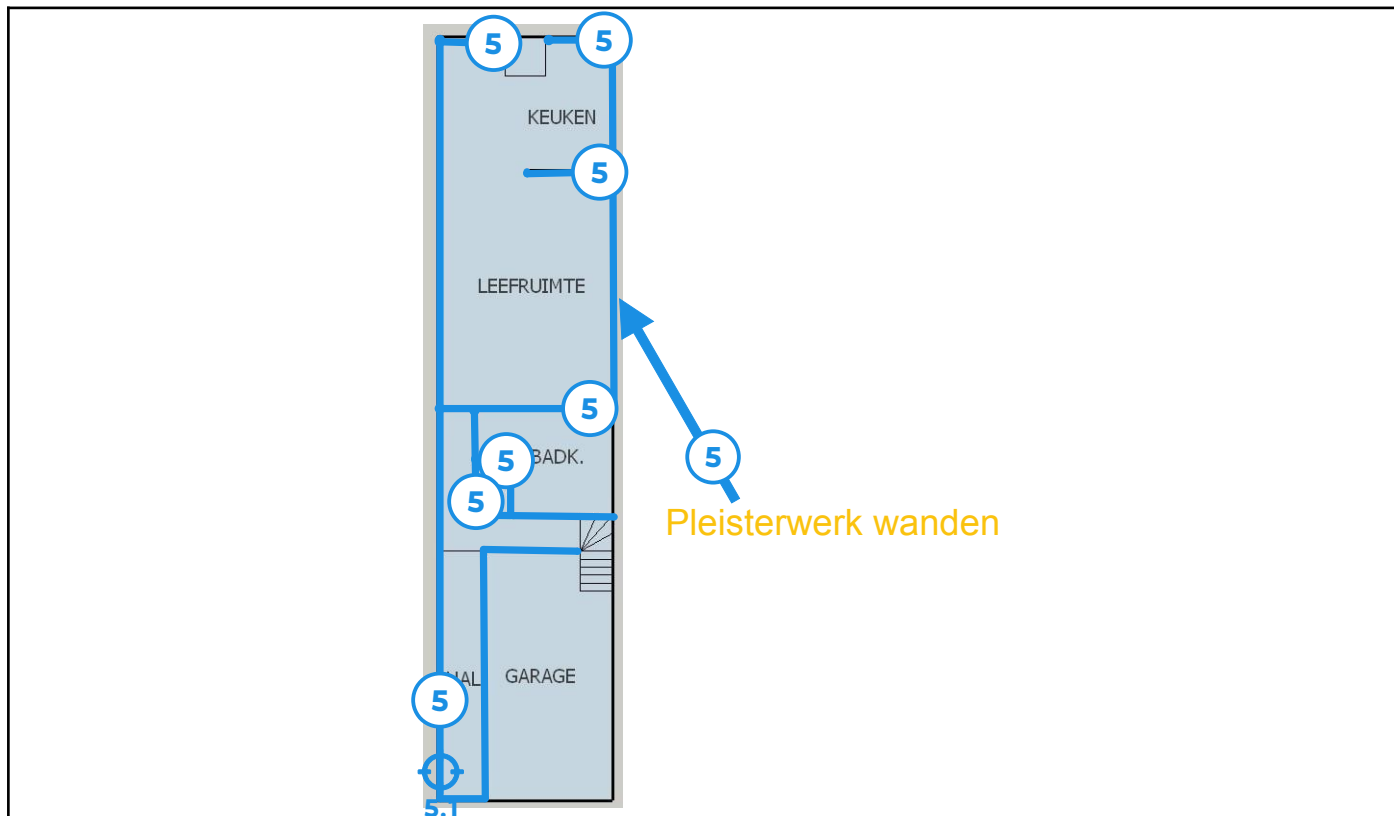
## Plan 1.2: Gelijkvloers - pleisterwerk wanden

| Beschrijving | Type | Actie |
|---|---|---|
| 5. Pleisterwerk wanden | Geen asbest | - |
| 5.1 Code: MM001 | Mengmonster | - |

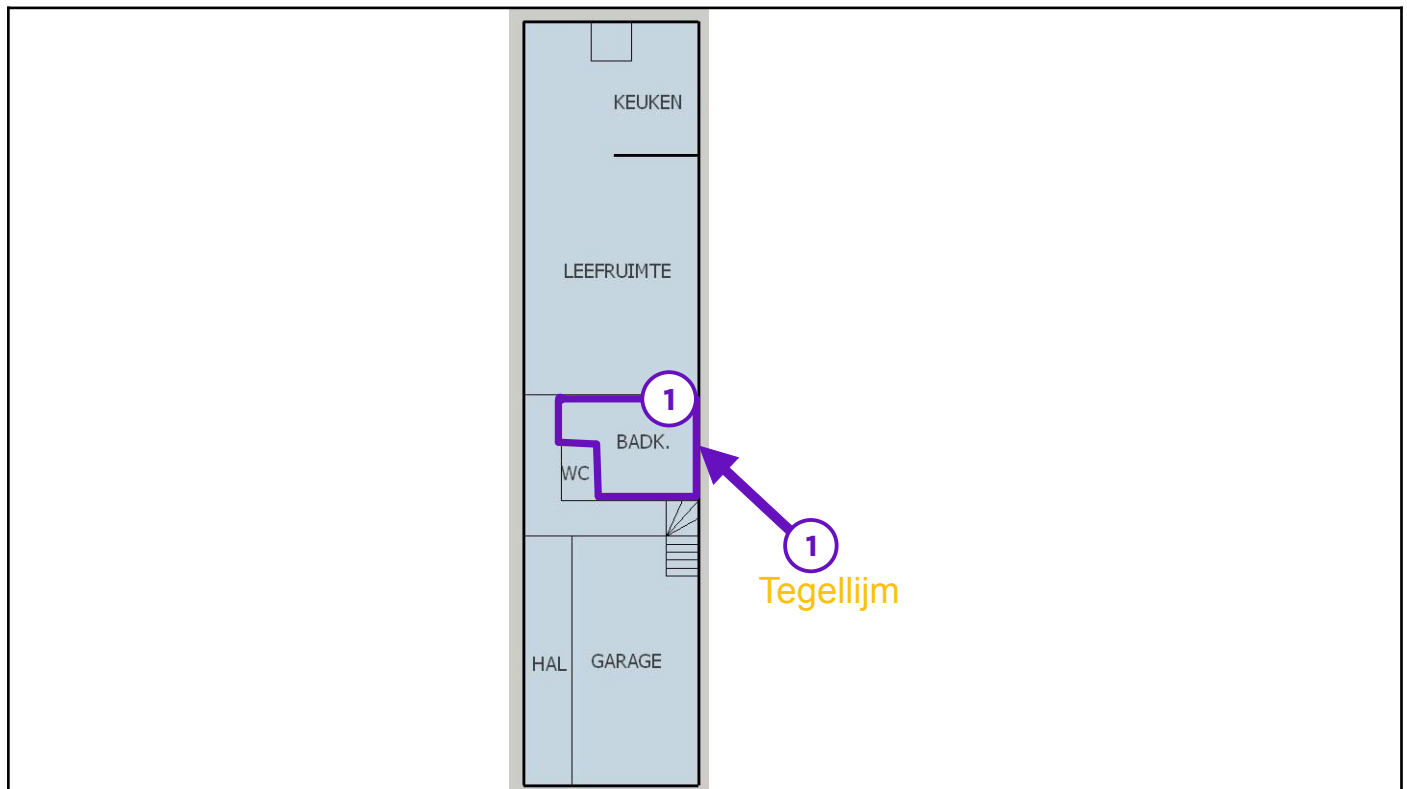
## Plan 1.3: Gelijkvloers - tegellijm

| Beschrijving | Type | Actie |
|---|---|---|
| 1. Tegellijm | Advies | - |

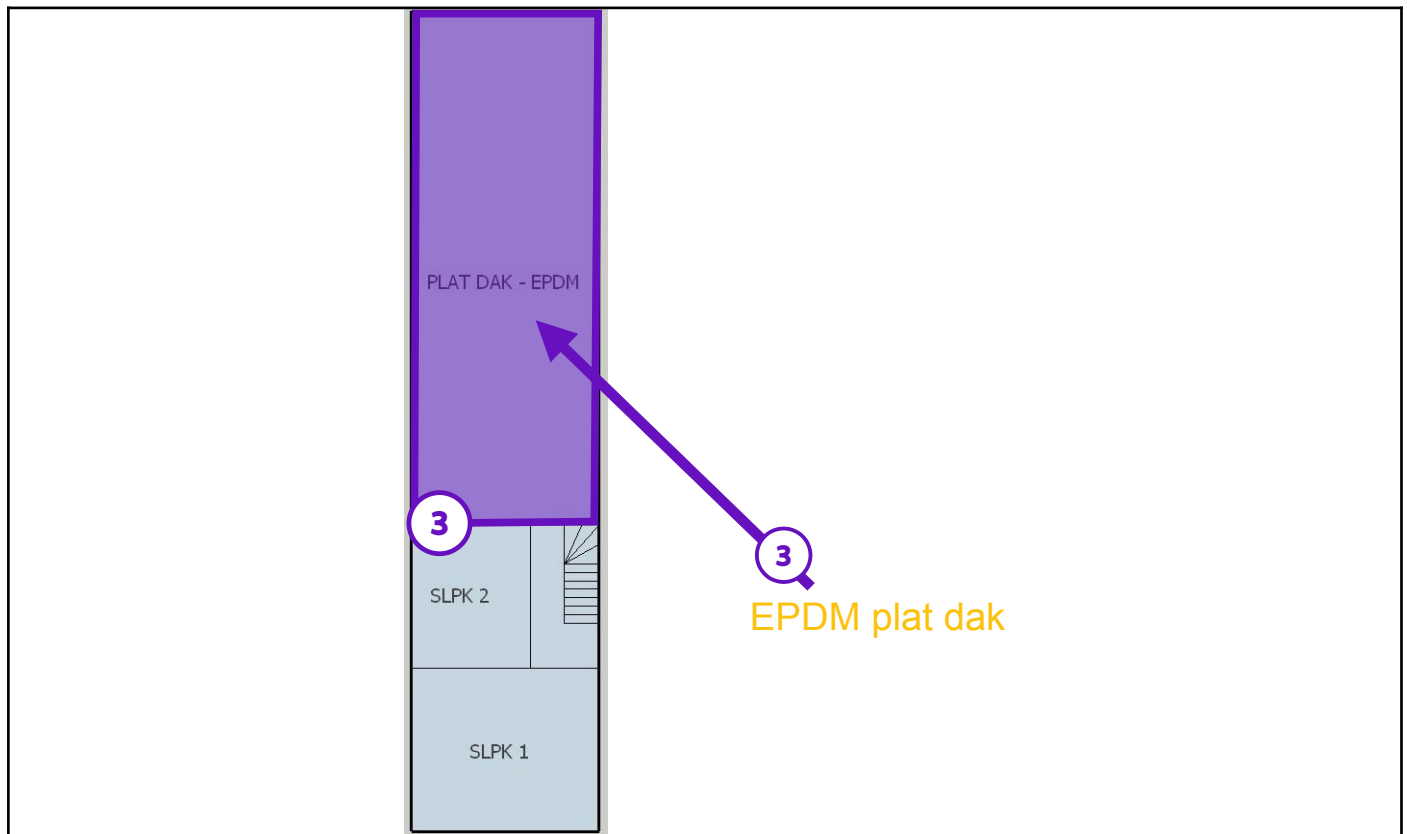
## Plan 1.4: 1ste verdiep - EPDM plat dak

| Beschrijving | Type | Actie |
|---|---|---|
| 3. EPDM plat dak | Advies | - |

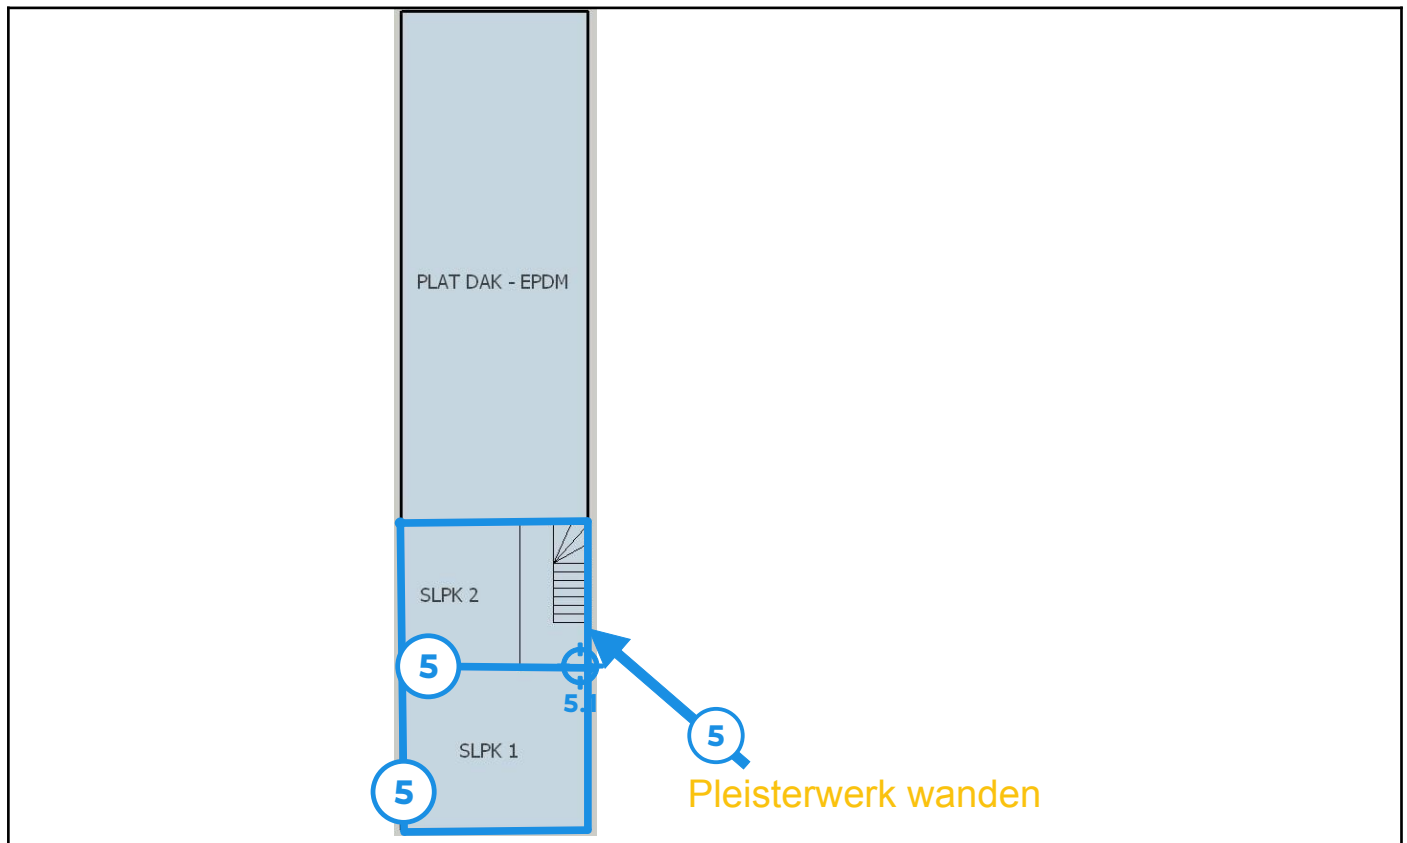
## Plan 1.6: 1ste verdiep - pleisterwerk wanden

| Beschrijving | Type | Actie |
|---|---|---|
| 5. Pleisterwerk wanden | Geen asbest | - |
| 5.1 Code: MM001 | Mengmonster | - |

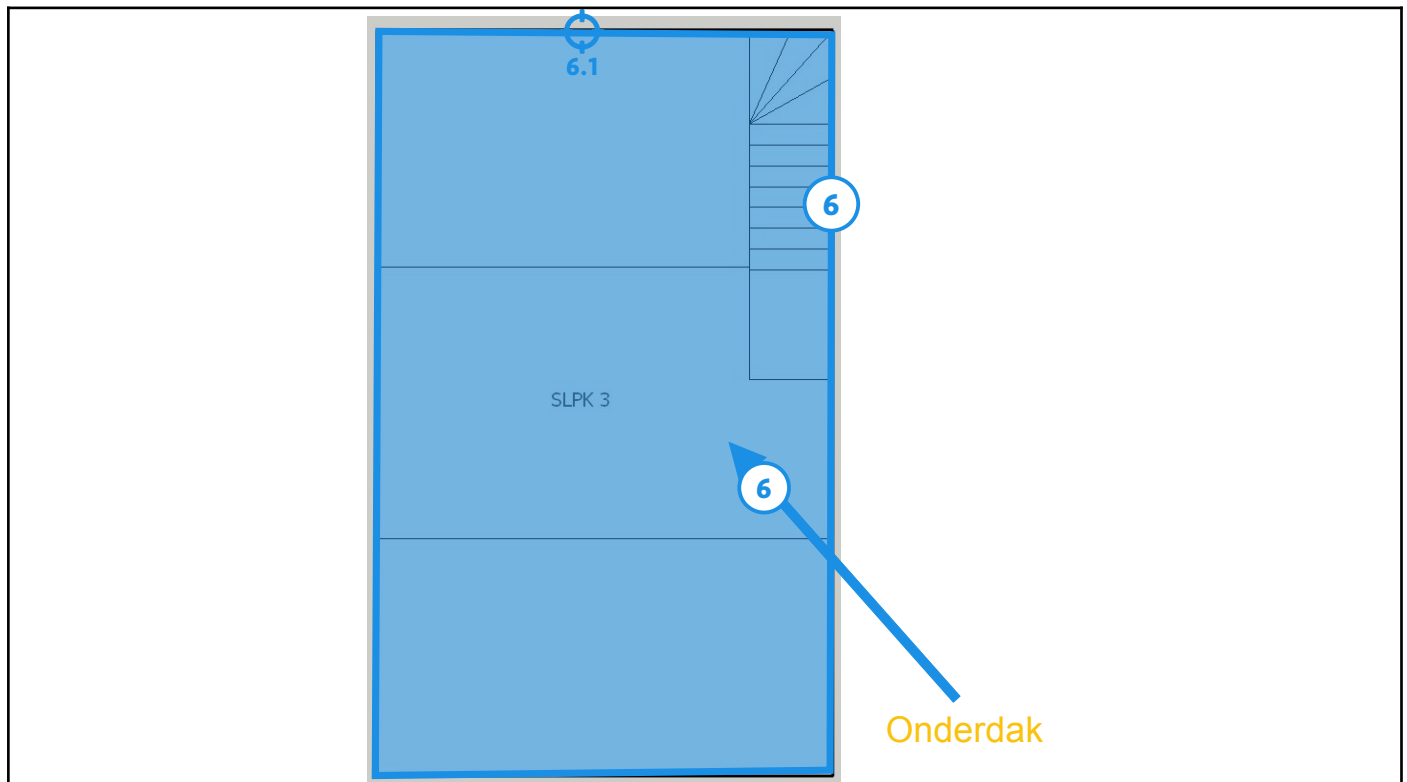
## Plan 1.7: 2de verdiep - onderdak

| Beschrijving | Type | Actie |
|---|---|---|
| 6. Onderdak | Geen asbest | - |
| 6.1 Code: MM002 | Puntmonster | - |

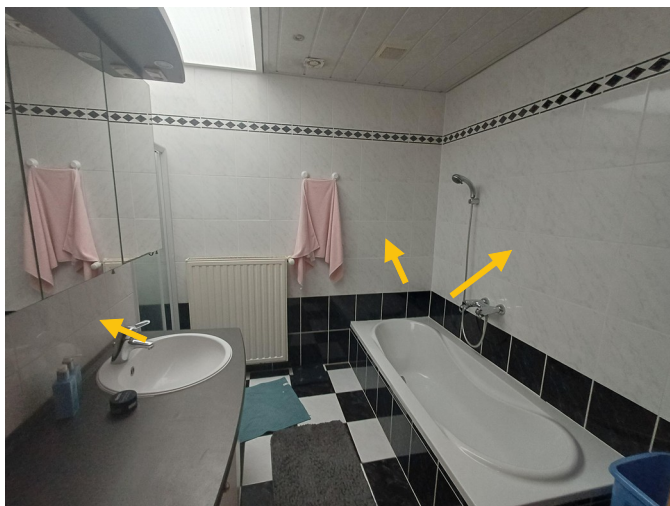
De wandtegels, vloeren en plinten zijn in goede staat. Het betreft een niet-destructief onderzoek. Achterliggende materialen konden niet worden geïdentificeerd en geïnspecteerd. Er is een kans dat de wandtegels, vloeren en plinten werden bevestigd met asbesthoudende lijm.

Bij renovatie of sloop is het aangeraden om een destructief onderzoek te laten uitvoeren van deze toepassingen.

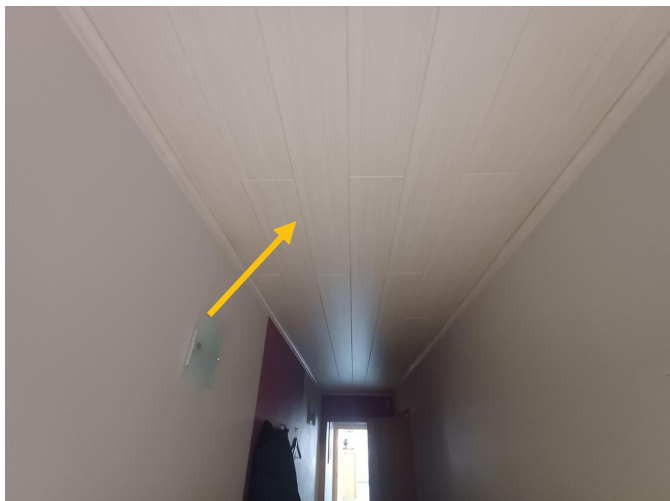
## Fiche 2: Plafondafwerking uit niet-asbestverdacht materiaal

De plafonds zijn gemaakt van niet-asbestverdachte materialen (bijvoorbeeld laminaat, gyproc, ...), deze toepassingen zijn niet asbestverdacht. Ik heb echter niet kunnen vaststellen of er mogelijk asbestverdachte of asbesthoudende materialen achter deze toepassingen aanwezig zijn. Bij renovatie of sloop is het aangeraden om een destructief onderzoek te laten uitvoeren van deze toepassingen.

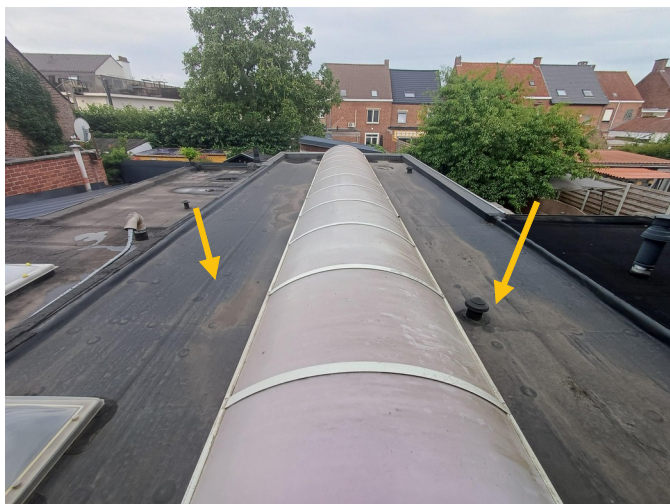
Het plat dak is afgewerkt met EPDM, een materiaal dat niet asbestverdacht is. Er is echter geen zicht op eventuele oudere dakbedekkingen die zich daaronder kunnen bevinden. Het detecteren hiervan valt onder destructief onderzoek, wat niet vereist is voor het opstellen van een attest.

Wees wel attent: indien werkzaamheden aan de onderste lagen of renovaties aan het dak worden uitgevoerd, bestaat de mogelijkheid dat er nog asbestverdachte onderlagen aanwezig zijn, zeker als de constructie werd opgetrokken voor 2001. Bij renovaties is het altijd aan te raden om een asbestdeskundige in te schakelen voor een destructief onderzoek van de betreffende ruimte of ruimtes.

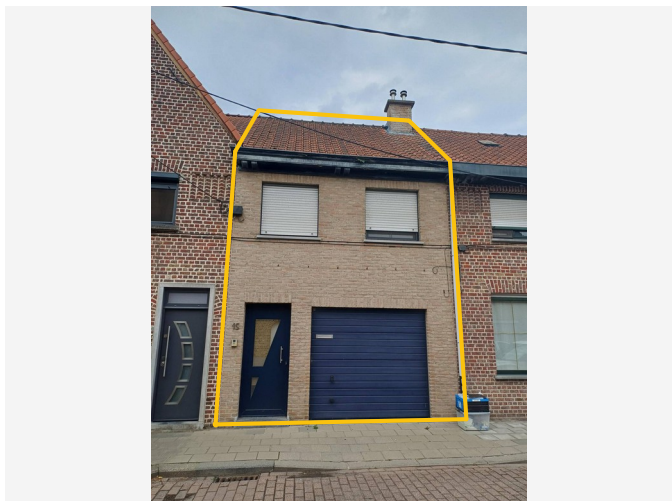
## Fiche 4: Aanvullend onderzoek indien renovatiewerken

Dit betreft een niet-destructief onderzoek. (enkel visueel onderzoek)

Bij renovatiewerken dient er een aanvullend onderzoek te worden uitgevoerd.

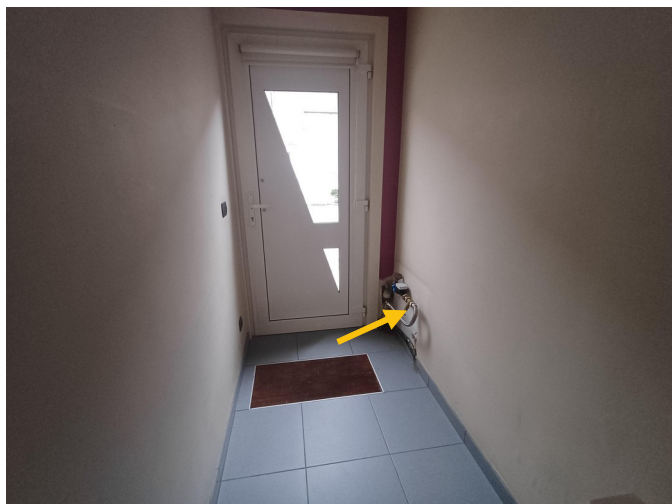
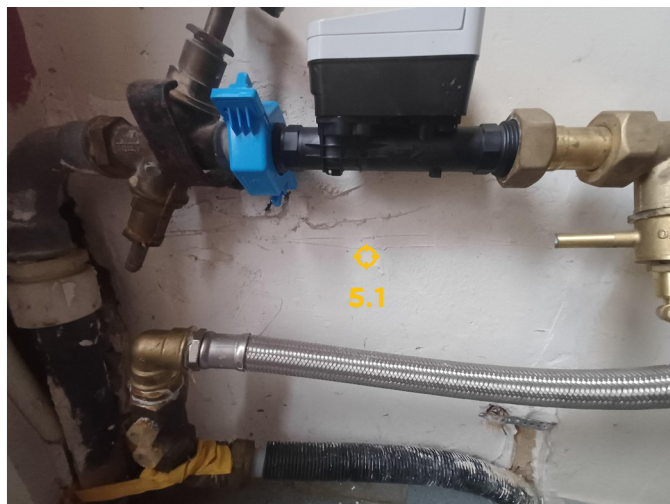
## Fiche 5: Pleisterwerk wanden

Geen asbest

| # | Type | Referentie | Resultaat |
|---|---|---|---|
| 5.1 | Mengmonster | MM001 | Geen asbest |

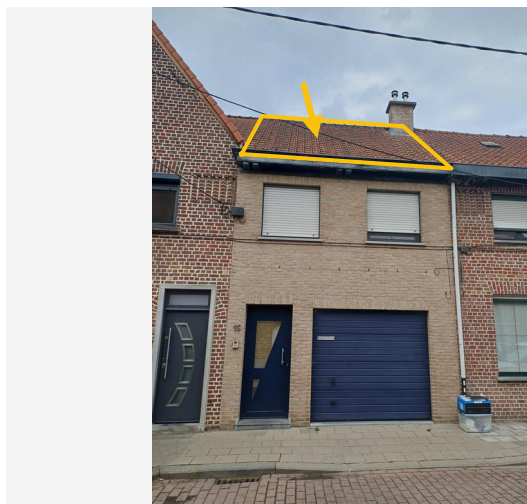
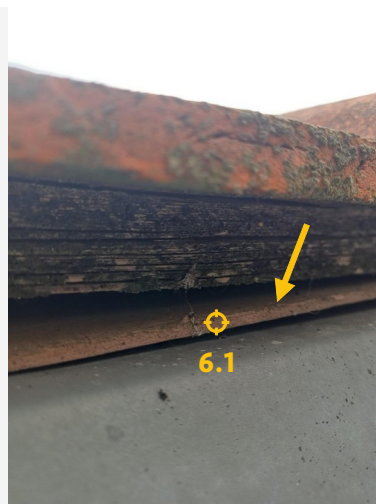
## Fiche 6: Onderdak

Geen asbest

| # | Type | Referentie | Resultaat |
|---|---|---|---|
| 6.1 | Puntmonster | MM002 | Geen asbest |
