Asbestinventarisatietest

Stationsdreef 227, 8800 Roeselare

Attestnummer : 20250114-000066.000

Uitgegeven op : 14.01.2025

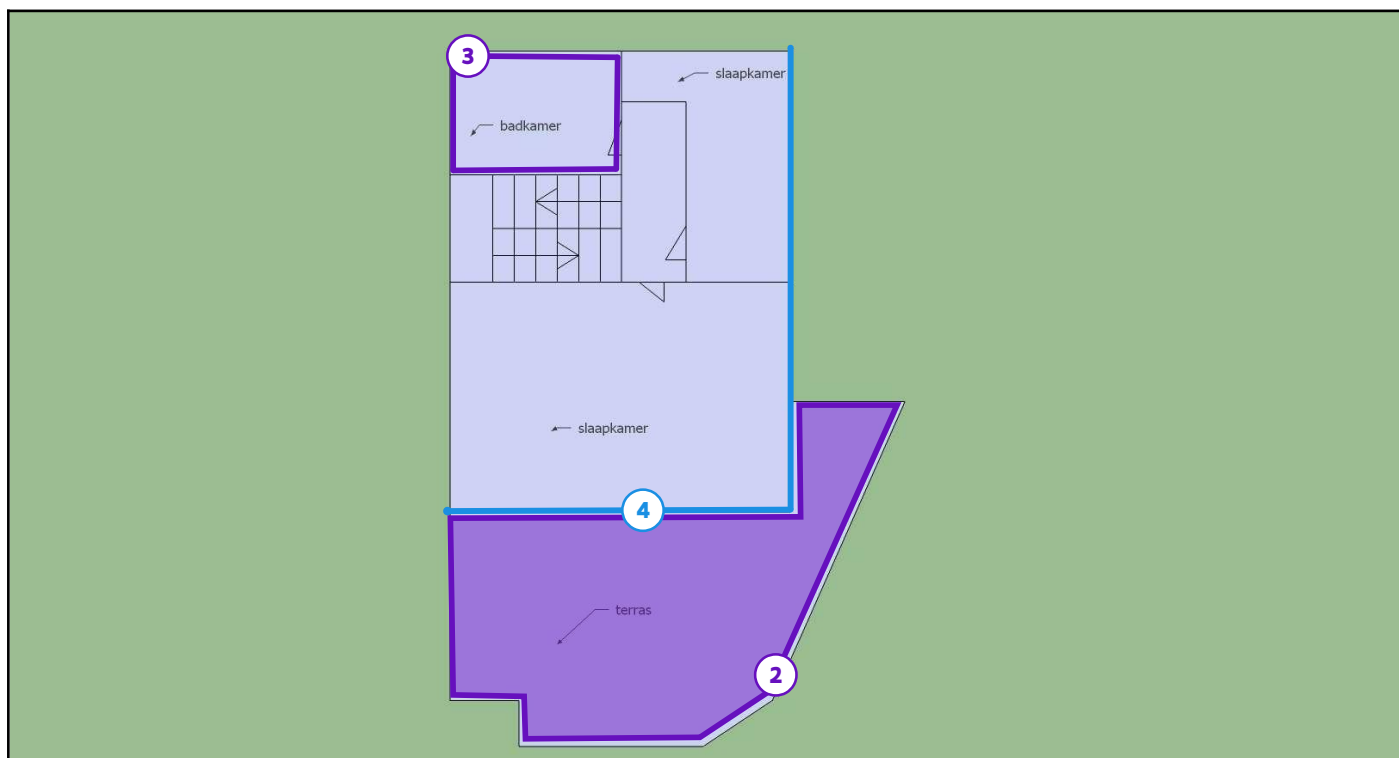
Plan 1.3: verdieping 227

Beschrijving	Type	Actie
2. roofing	Advies	-
3. faiencelijm	Advies	-
4. gevelbepleistering	Geen asbest	-

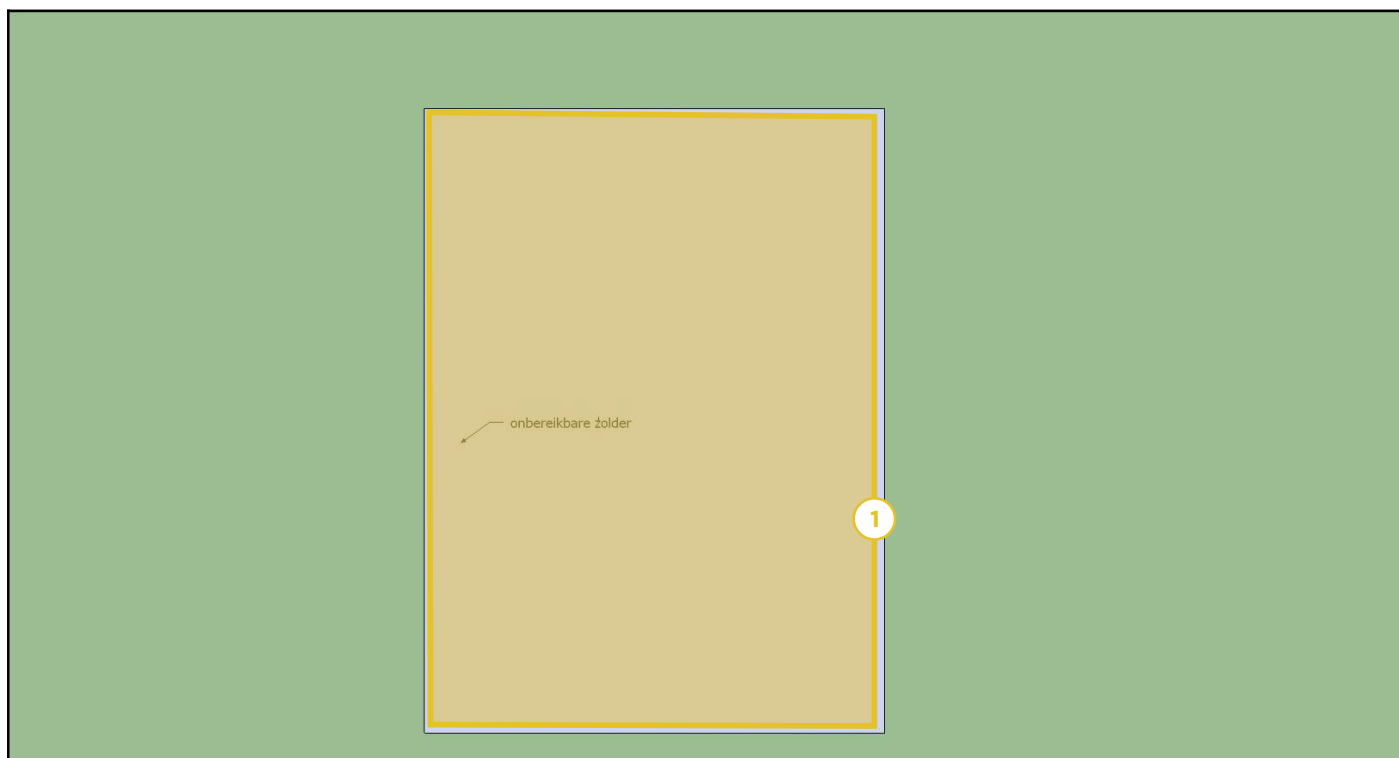
Plan 1.5: dak 227

Beschrijving	Type	Actie
1. onderdak woning	Asbestmateriaal	Zorgvuldig beheren

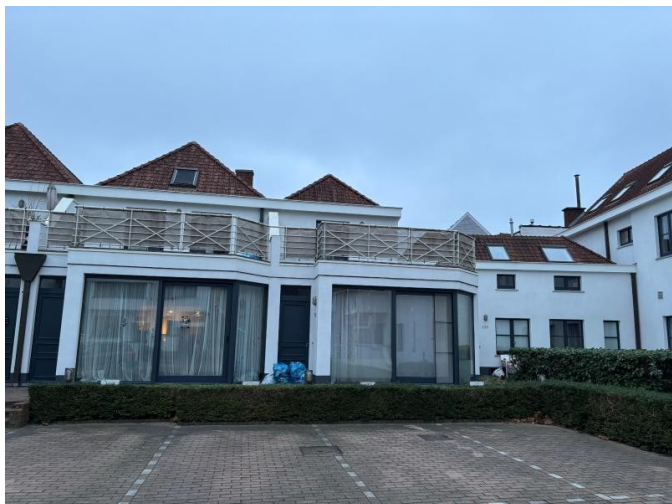
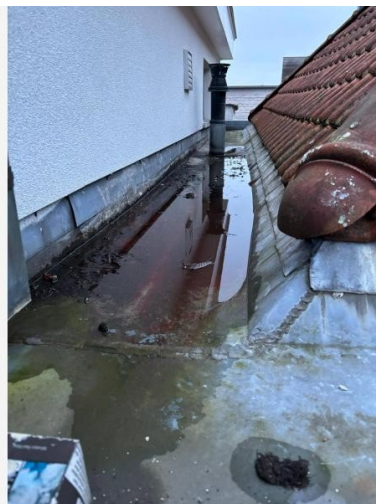
Eindbeoordeling materiaalrisico	Laag materiaalrisico en/of verlaagde kans op vezelvrijgave
---------------------------------	--

Gebondenheid	Categorie 1: hechtgebonden in oorsprong
Asbestsoort (vezeltype)	Crocidoliet aanwezig
Asbestconcentratie	Laag (< 50%)
Afschermingsgraad van het gehele materiaal	Geheel of deels vrij aan de buitenlucht
Toestand van het materiaal	Licht beschadigd, licht verweerd. Intact calciumsilicaatmateriaal of categorie III 'gebondenheid'

Beschrijving	onderdak woning
Omgeving	Buiten
Primaire drager	Schuin dak
Asbestmateriaal	Plaat, paneel, tablet - Type Menuiserite
Bindmiddel van asbestmateriaal	Cement
Gebondenheid op basis van bindmiddel	Hecht
Hoeveelheid (oppervlakte - dikte - aantal)	<ul style="list-style-type: none">• 90,00 m² - 0,40 cm - 1 stuk
Totaal volume	0,36 m ³
Eenvoudig bereikbaar	Nee <ul style="list-style-type: none">• Het asbestmateriaal is bedekt (uitgezonderd laag verf, coating, behang, kunststof, textiel) en het wegnemen van het bedekkende materiaal kan niet zonder het bedekkende materiaal te beschadigen.
Bevestigingswijze	<ul style="list-style-type: none">• Genageld, geniet
Identificatiemethode	Vaststelling met bewijsdocument, zonder monstername
Destructieve handeling voor identificatie	Nee

- Zorg voor een veilig beheer. Vermijd het beschadigen van het asbestmateriaal. Controleer de toestand jaarlijks op wijzigingen.

- Eenvoudige handelingen: mag via doe-het-zelf of door werknemer(s) met opleidingsattest eenvoudige handelingen hechtgebonden
platen niet breken bij verwijderen

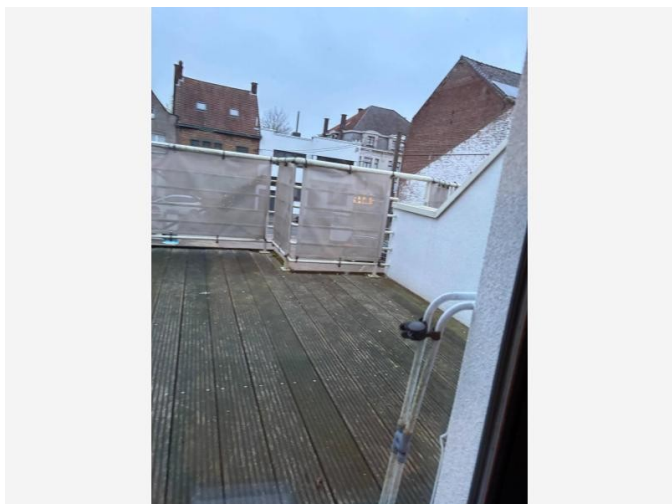
Vrije foto

De dakdichting van het platte dak kon niet vastgesteld worden wegens een afwerking met terrasplanken. Indien de dakdichting uit roofing bestaat, kan deze asbest bevatten.

Identificatiemethode	Redelijk vermoeden
Primaire drager	Plat dak
(Asbest)materiaal	Dak- en gevelbekleding - Roofing
Bindmiddel	Bitumen (roofing, teer, asfalt)
Gebondenheid bindmiddel	Hecht

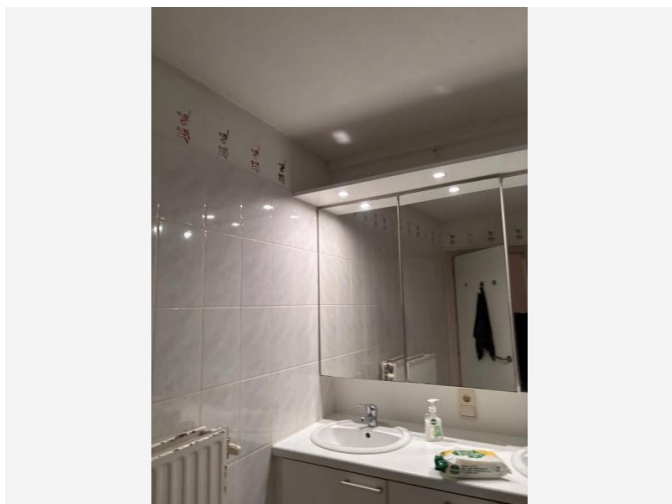
Vrije foto

Faiencelijm kan asbest bevatten. Een indicatie is zwarte kleur van de lijm.

Identificatiemethode	Redelijk vermoeden
Primaire drager	Binnenwand
(Asbest)materiaal	In-situ afwerkingslagen - Lijm laag
Bindmiddel	Lijm
Gebondenheid bindmiddel	Hecht

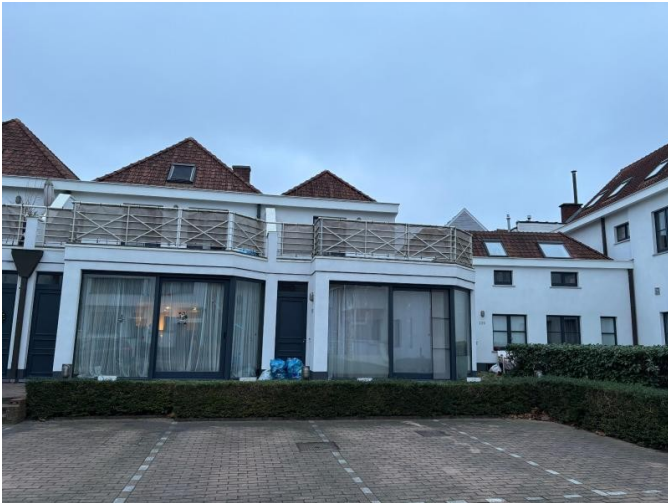
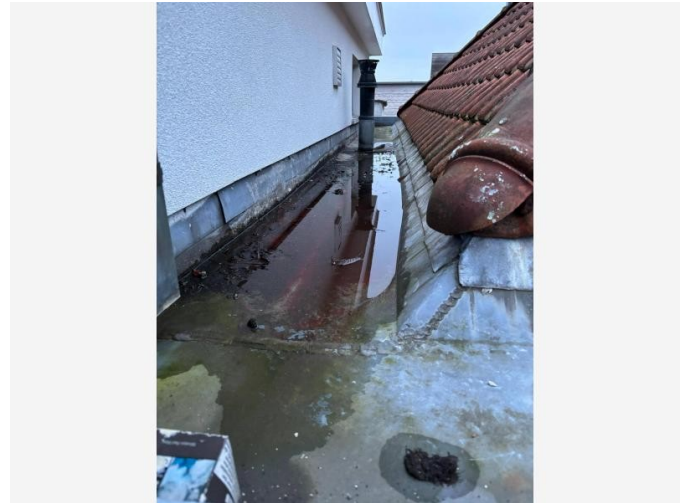
Fiche 4: gevelbepleistering

Geen asbest

Beschrijving	gevelbepleistering
Omgeving	Buiten
Primaire drager	Wand buitenschil
Bindmiddel van materiaal	Gips - kalk
Gebondenheid op basis van bindmiddel	Niet-hechtgebonden
Hoeveelheid (oppervlakte - dikte - aantal)	• 50,00 m ² - 1,00 cm - 1 stuk
Totaal volume	0,50 m ³
Identificatiemethode	Vaststelling met bewijsdocument, zonder monstername
Destructieve handeling voor identificatie	Nee
Opmerking	De gevelbepleistering werd uitgevoerd in spuitkurk in 2024. Eventuele onderlagen werden niet bemonsterd.

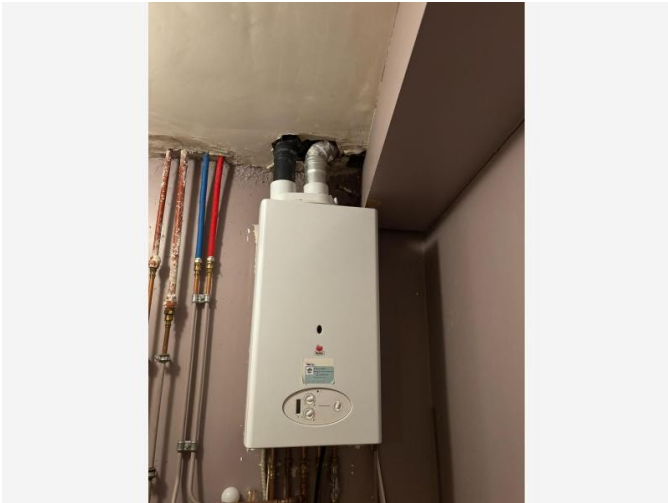
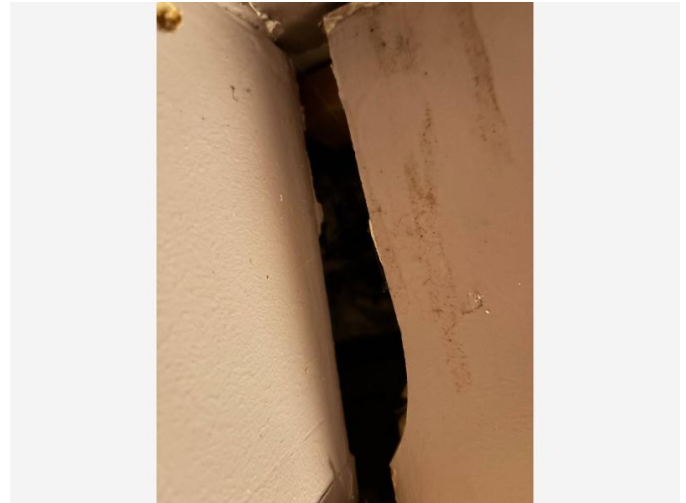
Fiche 5: pleister plafond

Geen asbest

Beschrijving	pleister plafond
Omgeving	Binnen
Primaire drager	Plafond
Bindmiddel van materiaal	Gips - kalk
Gebondenheid op basis van bindmiddel	Niet-hechtgebonden
Hoeveelheid (oppervlakte - dikte - aantal)	• 120,00 m ² - 1,00 cm - 1 stuk
Totaal volume	1,20 m ³
Identificatiemethode	Vaststelling met bewijsdocument, zonder monstername
Destructieve handeling voor identificatie	Nee
Opmerking	<p>De hoeveelheid is een inschatting.</p> <p>Er werden geen stalen genomen in de 227. De resultaten werden geëxtrapoleerd uit de resultaten van nr 223-225 en 229.</p> <p>De labo-analyses werden in de bijgevoegd als bewijs.</p>

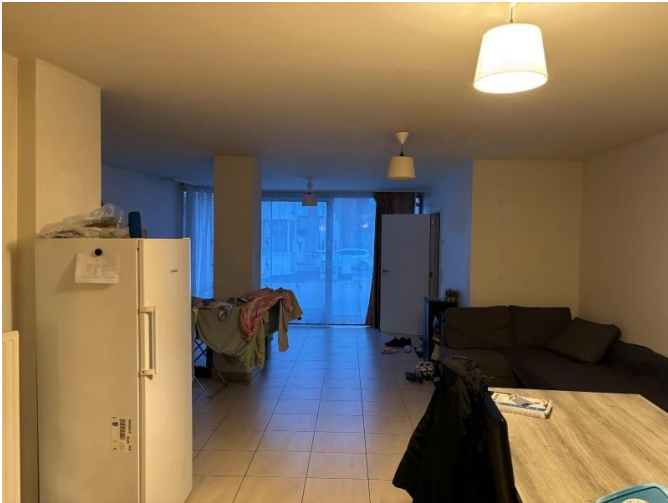
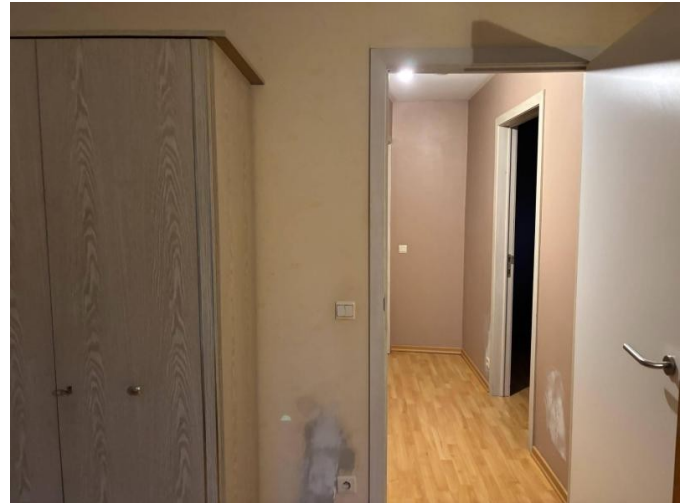
Fiche 6: pleister muur

Geen asbest

Beschrijving	pleister muur
Omgeving	Binnen
Primaire drager	Binnenwand
Bindmiddel van materiaal	Gips - kalk
Gebondenheid op basis van bindmiddel	Niet-hechtgebonden
Hoeveelheid (oppervlakte - dikte - aantal)	• 300,00 m ² - 1,00 cm - 1 stuk
Totaal volume	3,00 m ³
Identificatiemethode	Vaststelling met bewijsdocument, zonder monstername
Destructieve handeling voor identificatie	Nee
Opmerking	<p>De hoeveel is een inschatting. vloeroppervlakte x 2.5</p> <p>Er werden in huisnummer 227 geen stalen genomen. Er werden wel stalen genomen in nr 223 - 225 en 229.</p> <p>Deze staalnames werde geëxtrapoleerd. Rapporten van deze analyses werden bijgevoegd in het dossier.</p>
