Asbestinventarisatetest

Izegemseardeweg 16, 8800 Roeselare

Attestnummer : 20260312-000415.000

Uitgegeven op : 12.03.2026

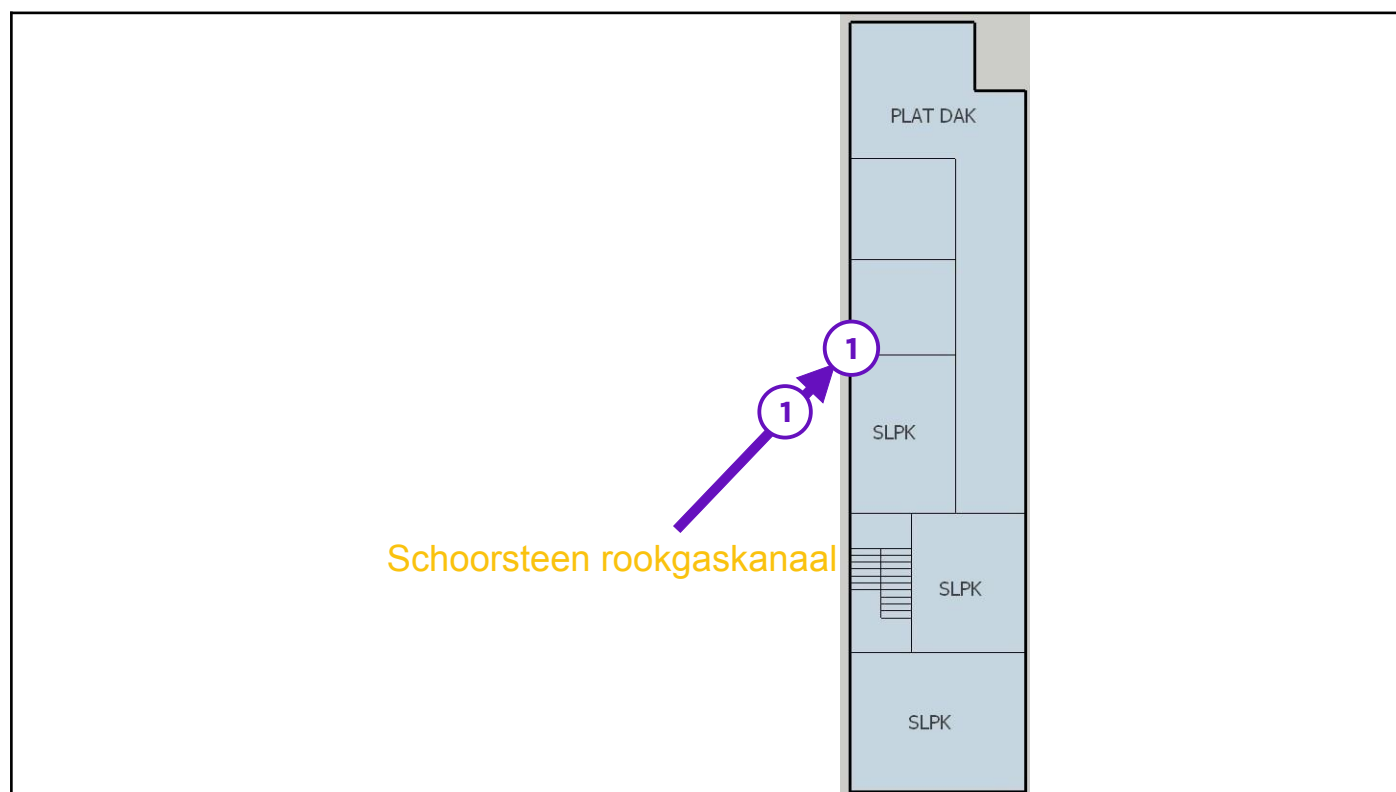
Plan 1.8: 1ste verdiep - schoorsteen rookgaskanaal

Beschrijving	Type	Actie
1. Schoorsteen rookgaskanaal	Beperking	-

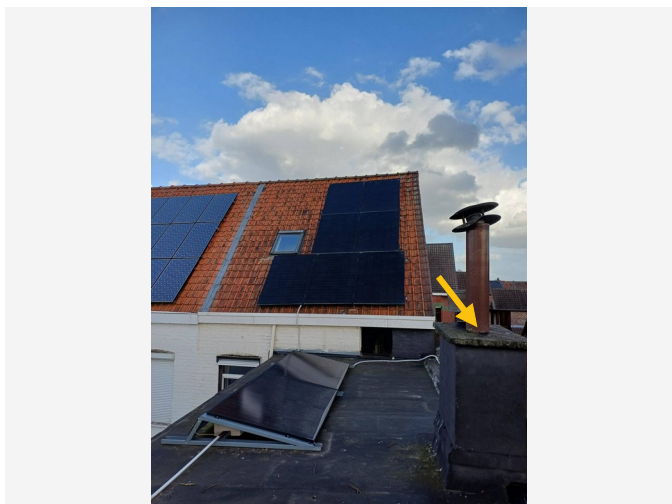
Situeringfoto

Tijdelijke beperking

Reden: Het te onderzoeken materiaal situeert zich hoger dan 3,50 m te rekenen vanaf een veilige ondergrond

Uitleg van de asbestdeskundige: Het rookgaskanaal is niet beoordeeld. Aan de binnenzijde is de kachel aangesloten. Aan de buitenzijde is het hoger dan 3,5 meter om de schoorsteen te inspecteren. Het is niet zichtbaar of er een asbestverdacht rookgaskanaal aanwezig is in de schoorsteen. Conform het inspectieprotocol mag ik een beperking inroepen voor hoogtes hoger dan 3,5 m. Indien men dit wil laten onderzoeken, dient er een nieuwe afspraak gemaakt te worden en moet er een hoogtewerker voorzien worden, evenals iemand die bevoegd is om deze te bedienen en eventueel een techniek die de al dan niet aanwezige schouwhoed kan afnemen en weer terugplaatsen.

(Asbest)materiaal	Rookgaskanaal
Karakterisatie	Asbest (verdacht)
Primaire drager	HVAC infrastructuur en uitrusting

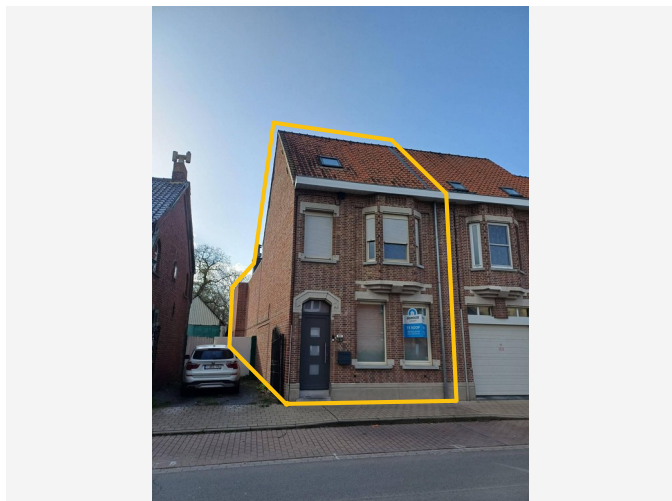
Situeringsfoto

Informatie over een materiaal dat de asbestdeskundige niet kan waarnemen of vaststellen

Dit betreft een niet-destructief onderzoek. (enkel visueel onderzoek)

Bij renovatiewerken dient er een aanvullend onderzoek te worden uitgevoerd.

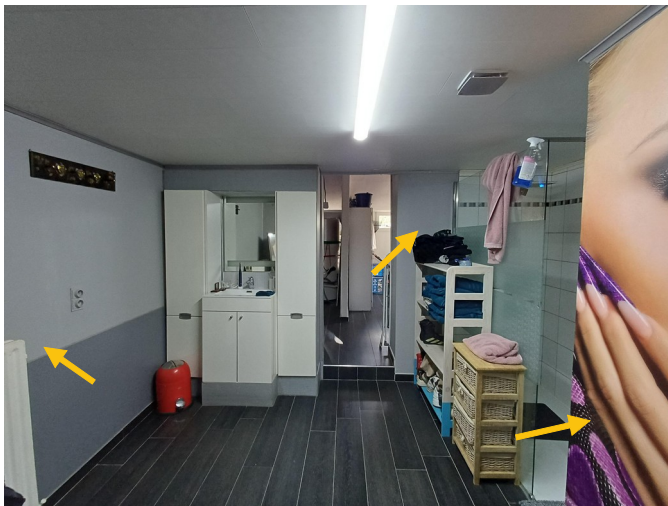
Situeringfoto

Er werden voorzetwanden (valse muren) aangebracht. Als deskundige kan ik geen uitspraak doen over eventuele asbestverdachte toepassingen die aanwezig zijn of verborgen zitten achter de voorzetwanden. Bij renovaties, sloop of verbouwingen is het aan te raden een destructieve asbestinventaris op te stellen voor deze ruimtes.

Basis voor advies	Verder destructief onderzoek indien noodzakelijk
-------------------	--------------------------------------------------

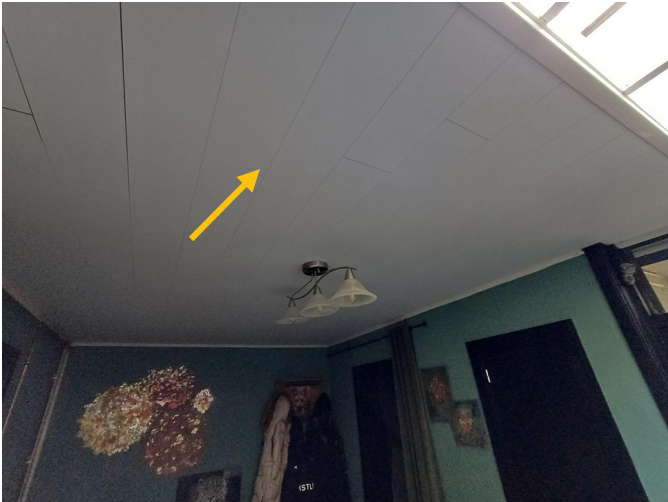
Situeringfoto

De plafonds zijn gemaakt van niet-asbestverdachte materialen (bijvoorbeeld laminaat, gyproc, ...), deze toepassingen zijn niet asbestverdacht. Ik heb echter niet kunnen vaststellen of er mogelijk asbestverdachte of asbesthoudende materialen achter deze toepassingen aanwezig zijn. Bij renovatie of sloop is het aangeraden om een destructief onderzoek te laten uitvoeren van deze toepassingen.

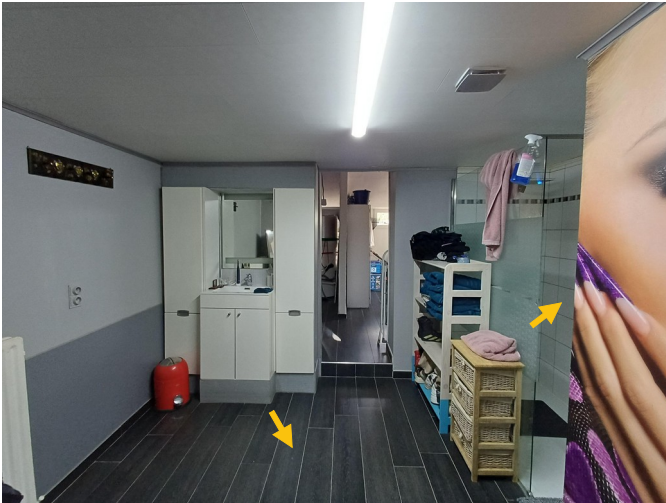
Situeringfoto

De wandtegels, vloeren en plinten zijn in goede staat. Het betreft een niet-destructief onderzoek. Achterliggende materialen konden niet worden geïdentificeerd en geïnspecteerd. Er is een kans dat de wandtegels, vloeren en plinten werden bevestigd met asbesthoudende lijm.

Bij renovatie of sloop is het aangeraden om een destructief onderzoek te laten uitvoeren van deze toepassingen.

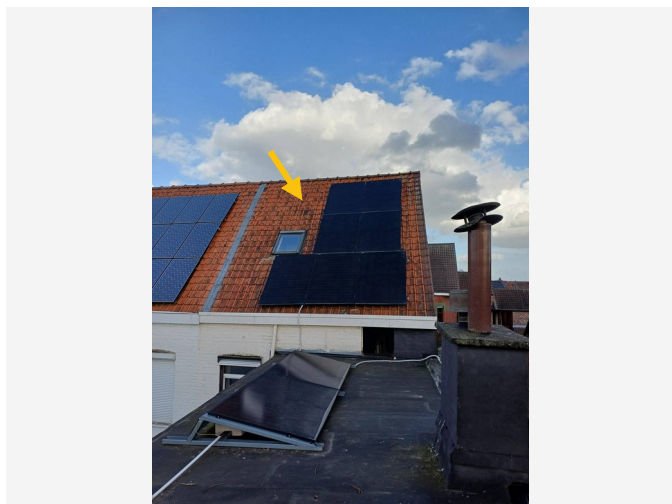
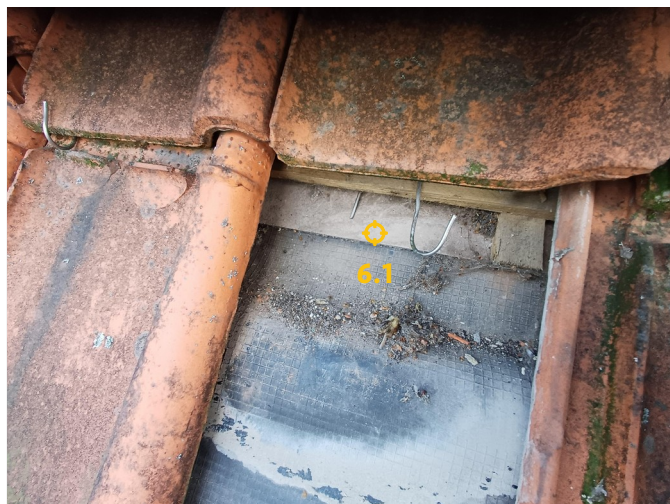
Fiche 6: Onderdak

Geen asbest

#	Type	Referentie	Resultaat
6.1	Puntmonster	MM002	Geen asbest

Beschrijving	Onderdak
Omgeving	Buiten
Primaire drager	Schuin dak
Bindmiddel van materiaal	Cement
Gebondenheid op basis van bindmiddel	Hecht
Hoeveelheid (oppervlakte - dikte - aantal)	• 50,00 m ² - 0,03 cm - 1 stuk
Totaal volume	0,015 m ³
Identificatiemethode	Een monstername door de asbestdeskundige met laboanalyse door een asbestlabo.
Destructieve handeling voor identificatie	Nee
Opmerking	De opgegeven volumes kunnen afwijken van de werkelijkheid en mogen niet worden gebruikt als maatstaf voor heffingen.

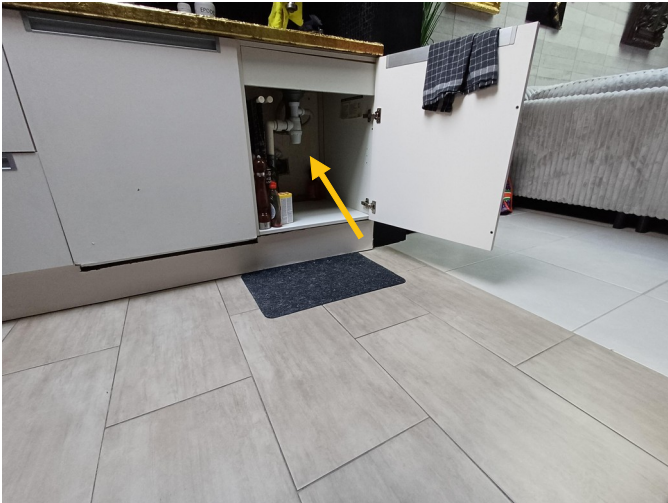
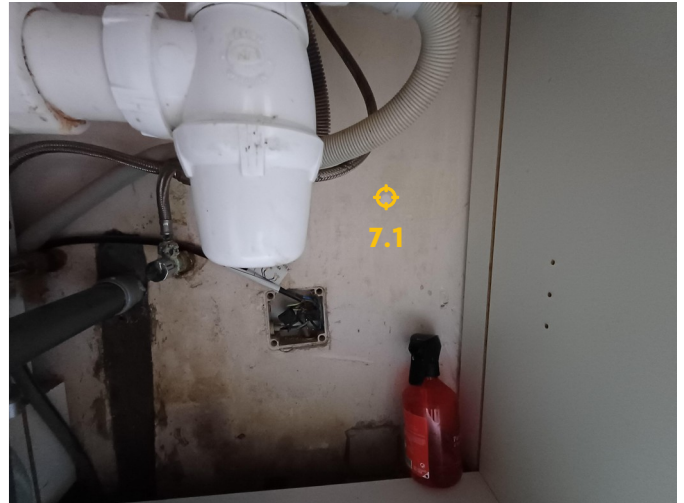
Fiche 7: Pleisterwerk wanden

Geen asbest

#	Type	Referentie	Resultaat
7.1	Mengmonster	MM001	Geen asbest

Beschrijving	Pleisterwerk wanden
Omgeving	Binnen
Primaire drager	Binnenwand
Bindmiddel van materiaal	Gips - kalk
Gebondenheid op basis van bindmiddel	Niet-hechtgebonden
Hoeveelheid (oppervlakte - dikte - aantal)	• 175,00 m ² - 1,00 cm - 1 stuk
Totaal volume	1,75 m ³
Identificatiemethode	Een monstername door de asbestdeskundige met laboanalyse door een asbestlabo.
Destructieve handeling voor identificatie	Nee
Opmerking	De opgegeven volumes kunnen afwijken van de werkelijkheid en mogen niet worden gebruikt als maatstaf voor heffingen.

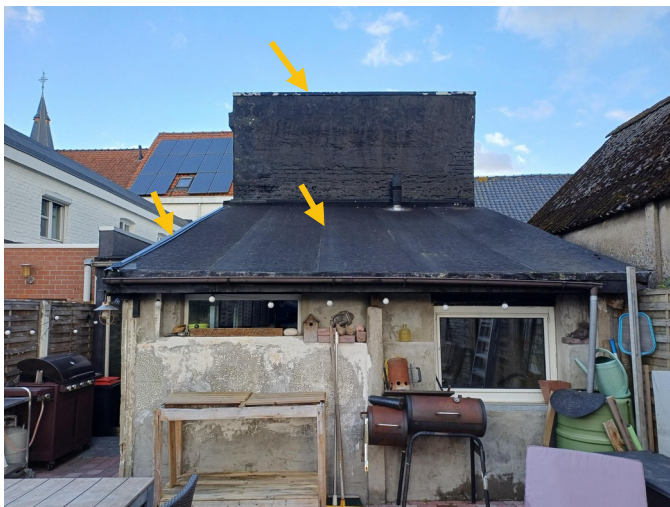
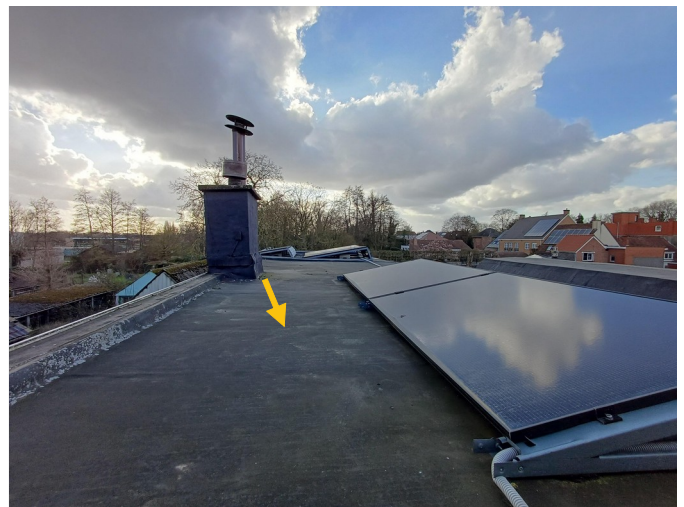
Beschrijving	Notitie	Terug te vinden op plannen
Fiche 8: Plat dak - EPDM	Het plat dak is afgewerkt met EPDM. Ik heb echter niet kunnen vaststellen of er mogelijk asbestverdachte of asbesthoudende materialen onder deze toepassing aanwezig zijn. Bij renovatie of sloop is het aangeraden om een destructief onderzoek te laten uitvoeren van deze toepassing.	-
Fiche 9: Afdichtingsmateriaal aan schrijnwerk	-	-
Fiche 10: Materialen aan stookketel	-	-
