# Asbestinventarisatattest

Azalealaan 4, 8870 Izegem

Attestnummer : 20260603-000299.000

Uitgegeven op : 03.06.2026

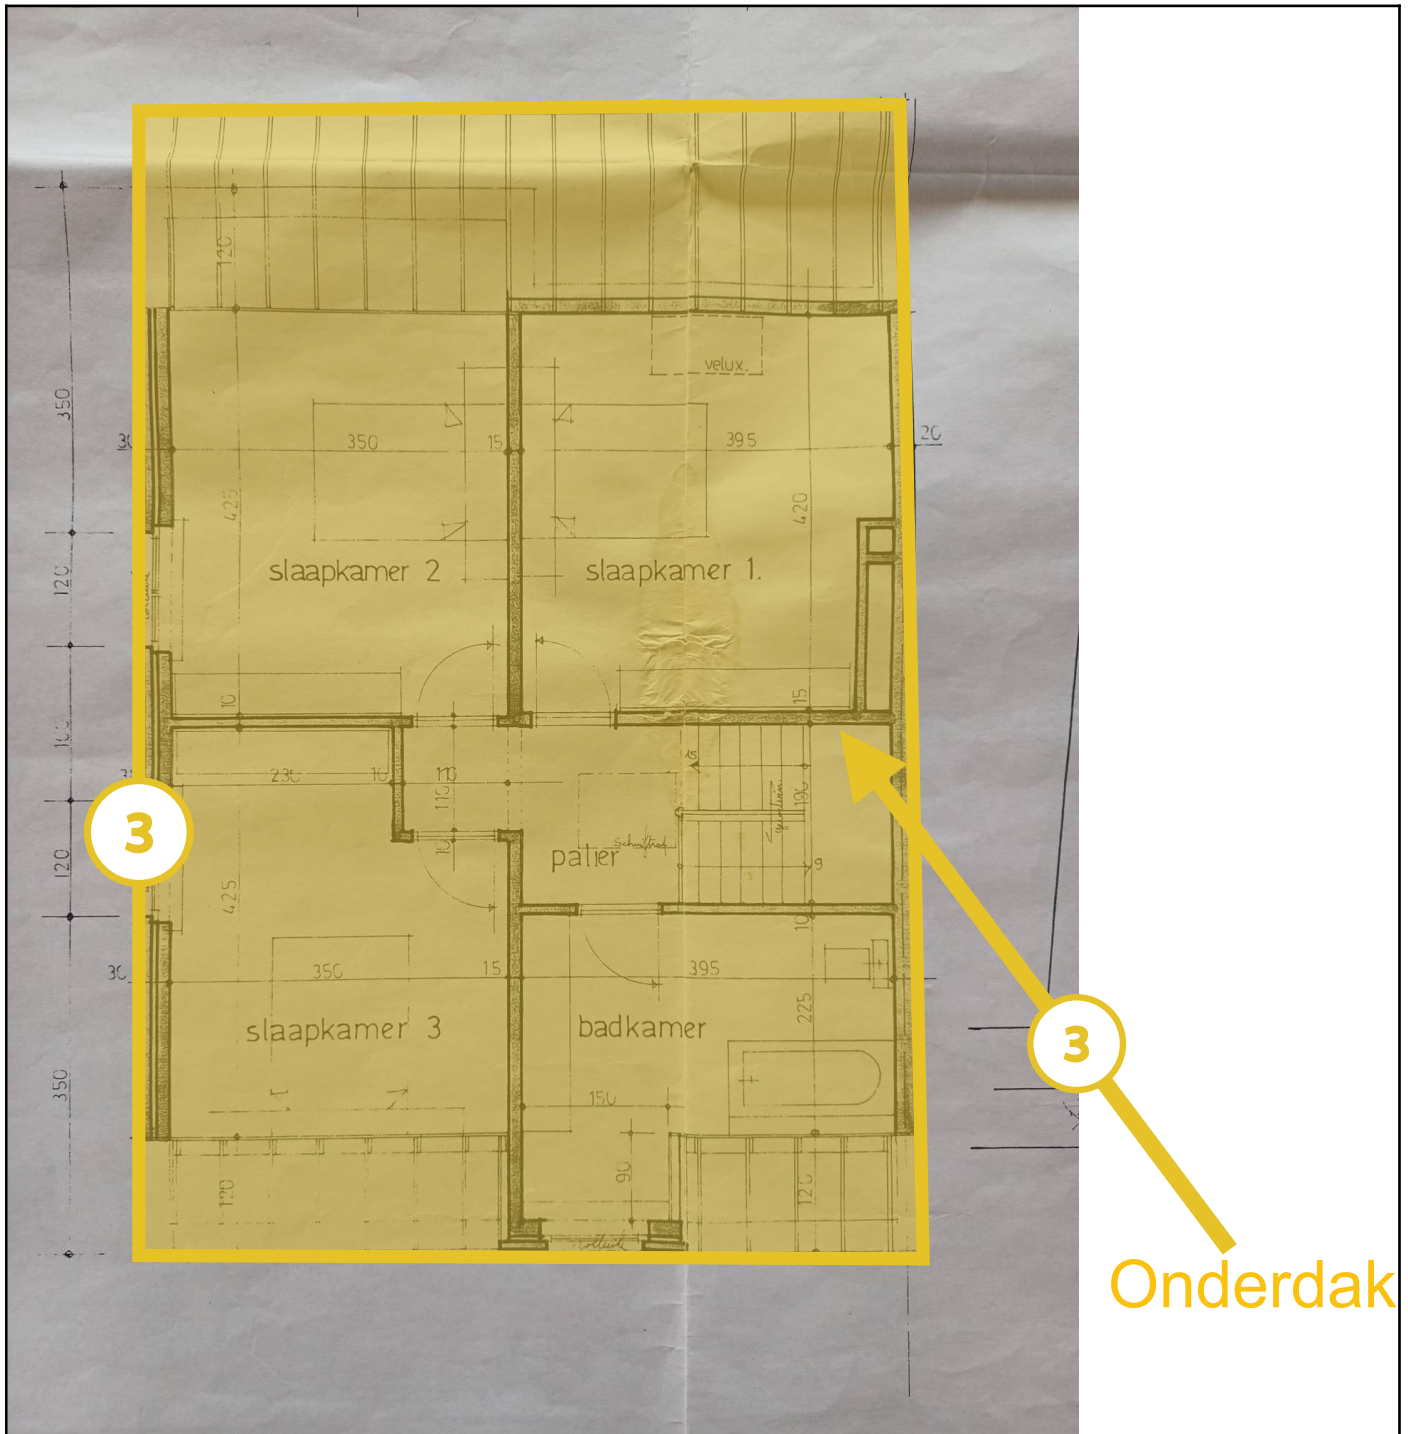
## Plan 1.6: 1ste verdiep - onderdak

Beschrijving	Type	Actie
3. Onderdak	Asbestmateriaal	Zorgvuldig beheren

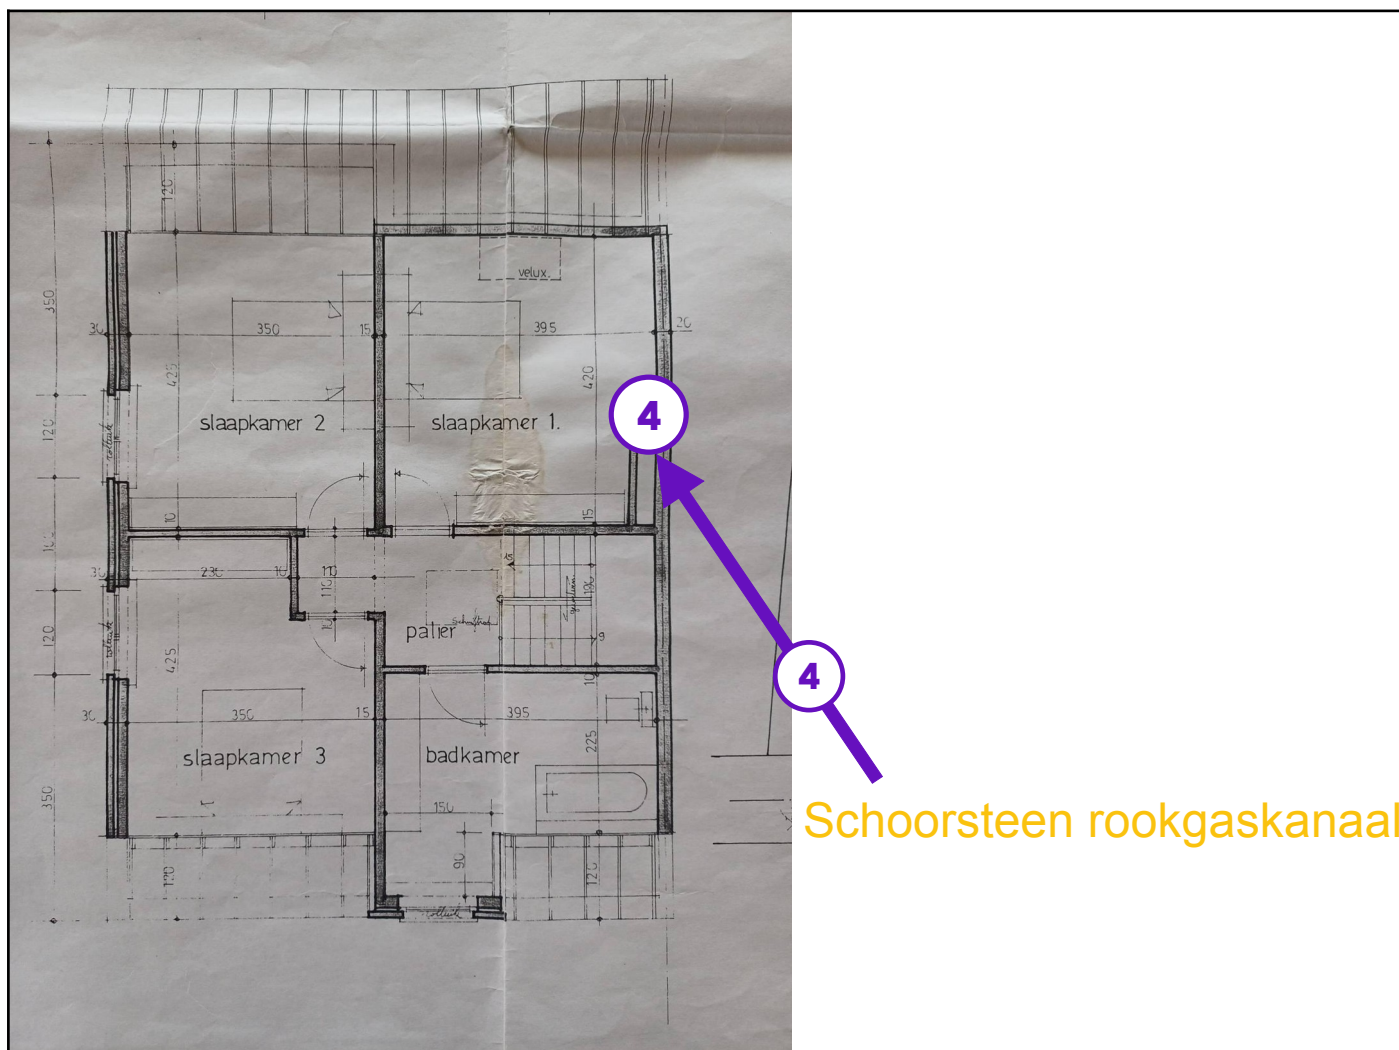
## Plan 1.9: 1ste verdiep - schoorsteen rookgaskanaal

Beschrijving	Type	Actie
4. Schoorsteen rookgaskanaal	Beperking	-

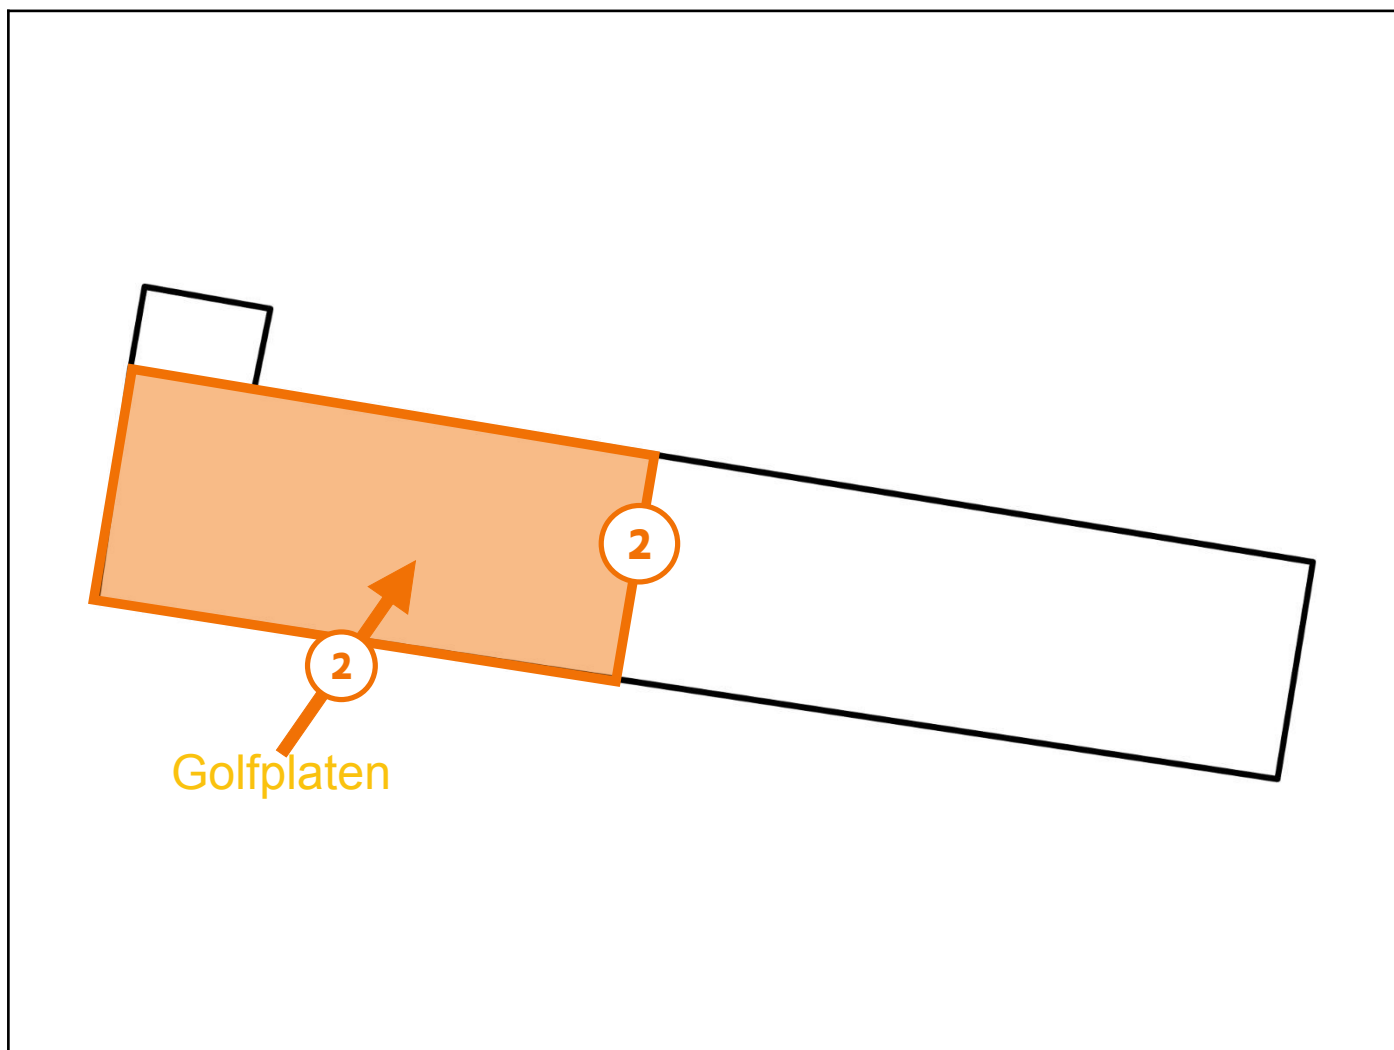
## Plan 2.1: Bijgebouw plan - golfplaten

Beschrijving	Type	Actie
2. Golfplaten	Asbestmateriaal	<a href="#">Verwijderen</a>

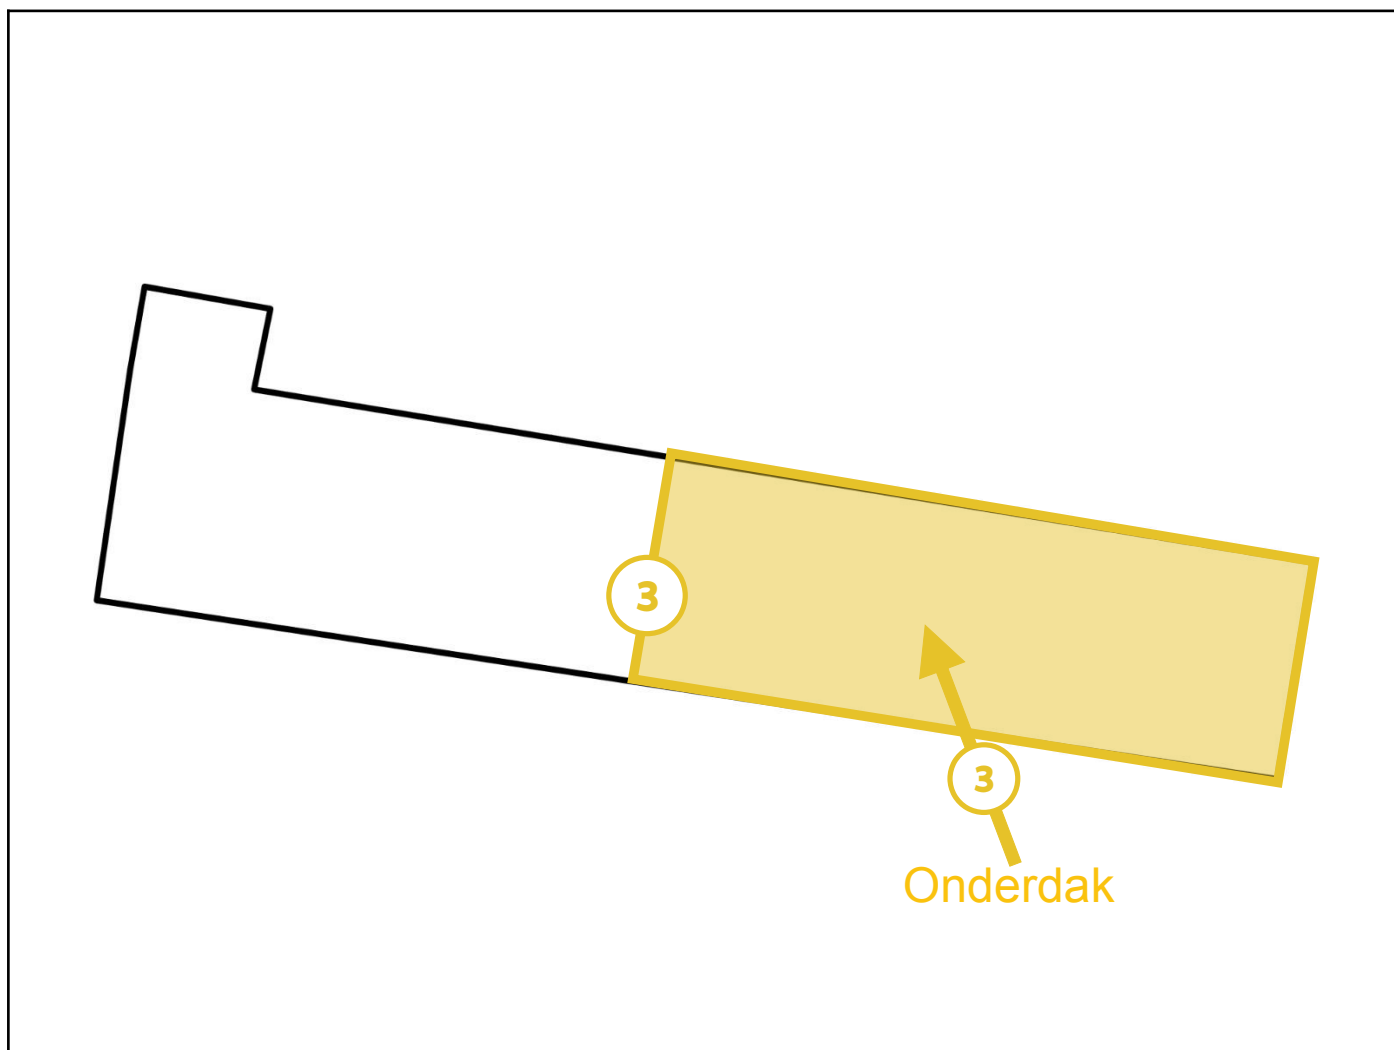
## Plan 2.2: Bijgebouw plan - onderdak

Beschrijving	Type	Actie
3. Onderdak	Asbestmateriaal	Zorgvuldig beheren

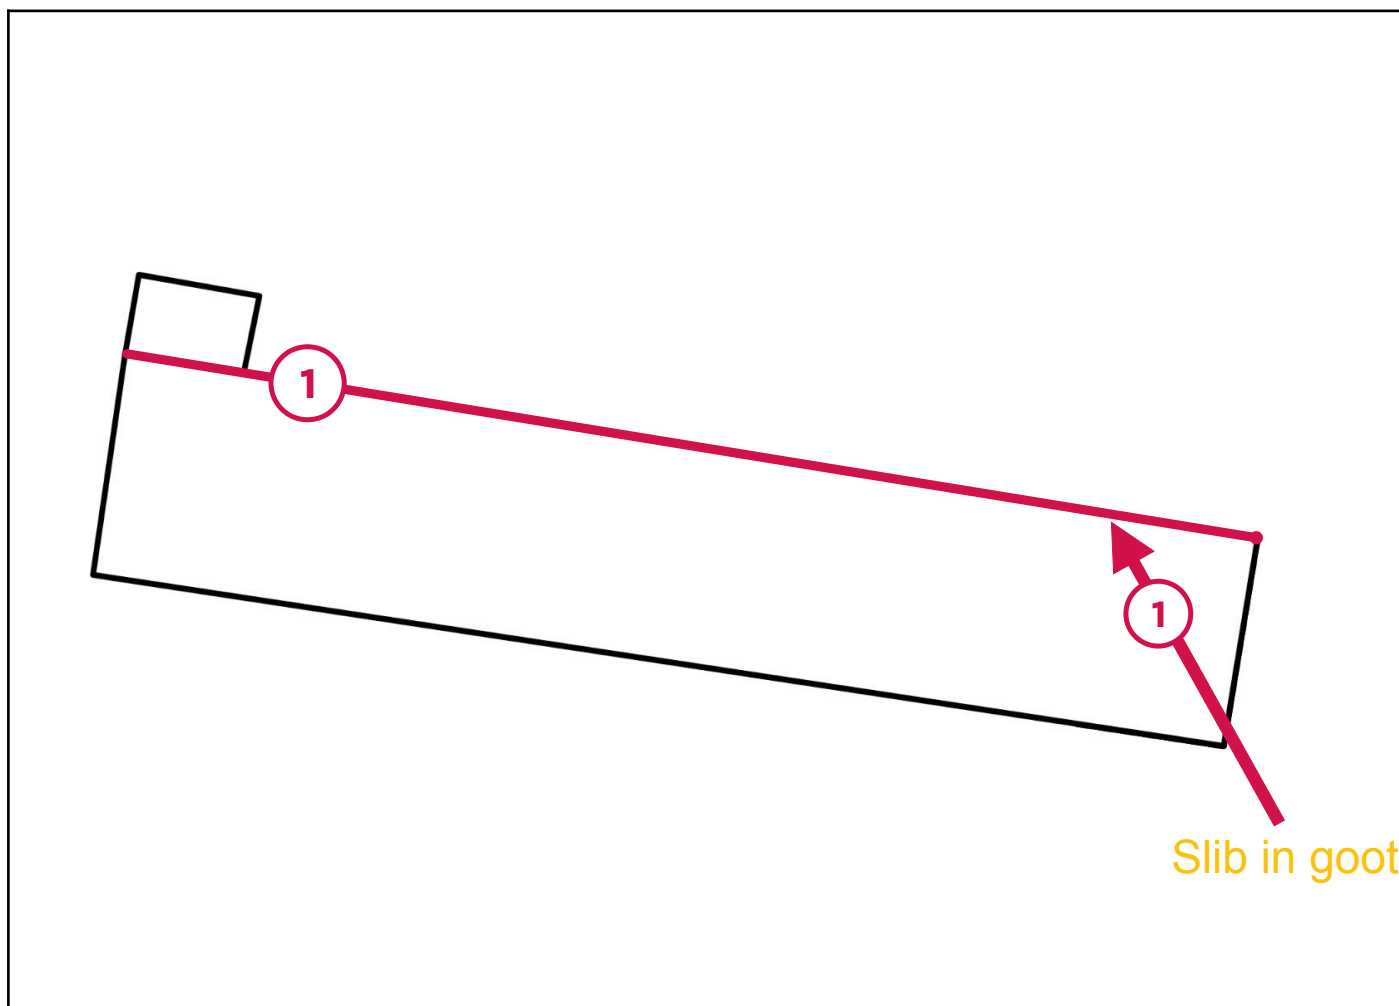
## Plan 2.3: Bijgebouw plan - slib in goot

Beschrijving	Type	Actie
1. Slib in goot	Asbestmateriaal	Dringend verwijderen

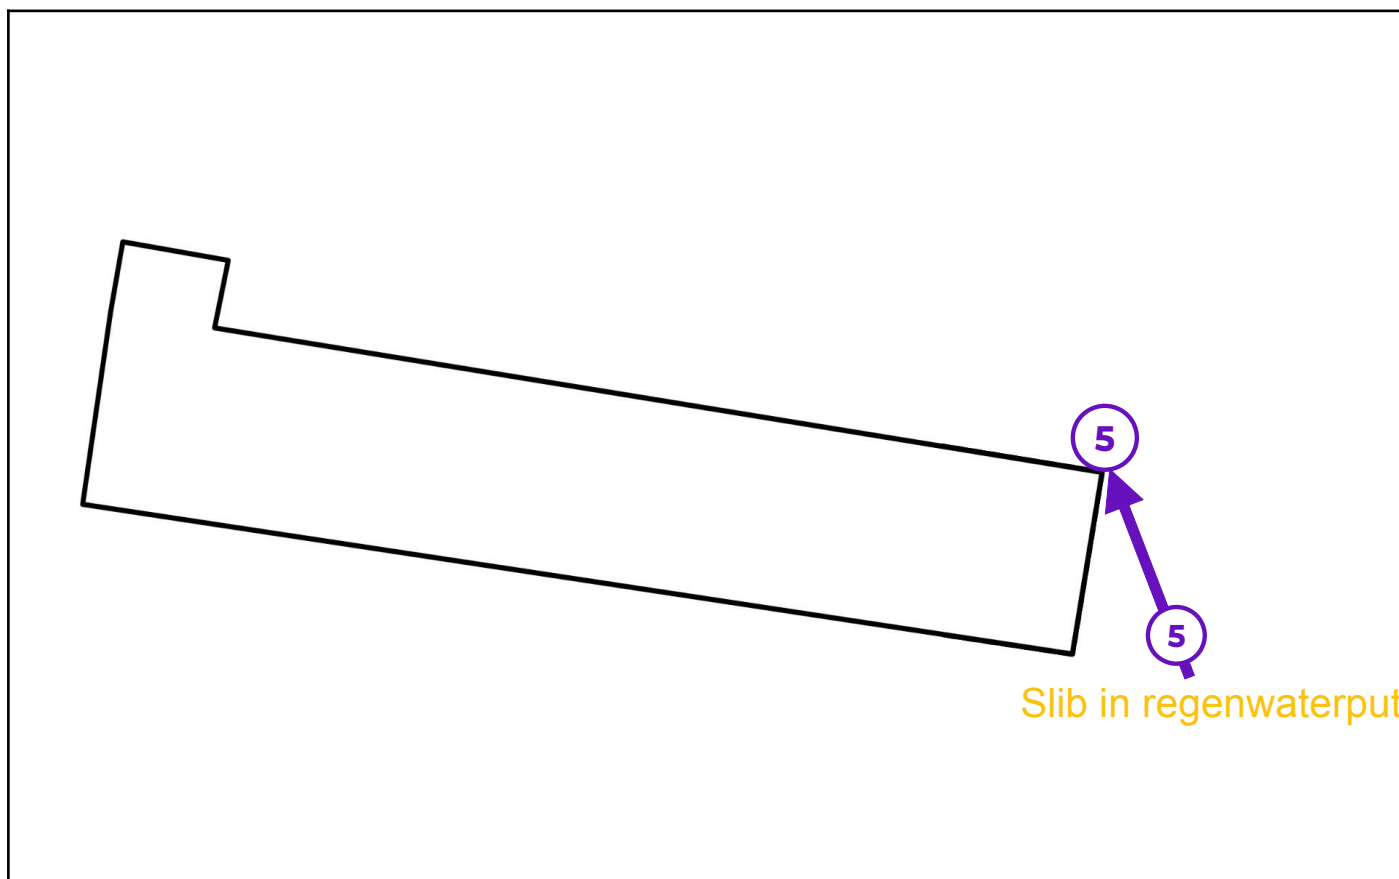
## Plan 2.4: Bijgebouw plan - slib in regenwaterput

Beschrijving	Type	Actie
5. Slib in regenwaterput	Beperking	-

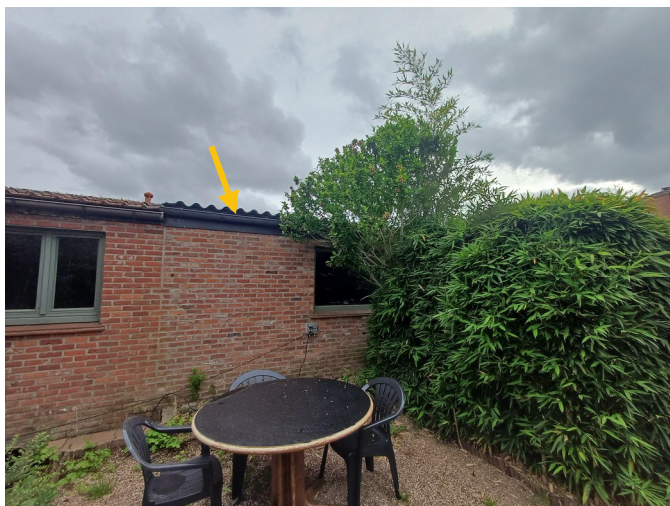
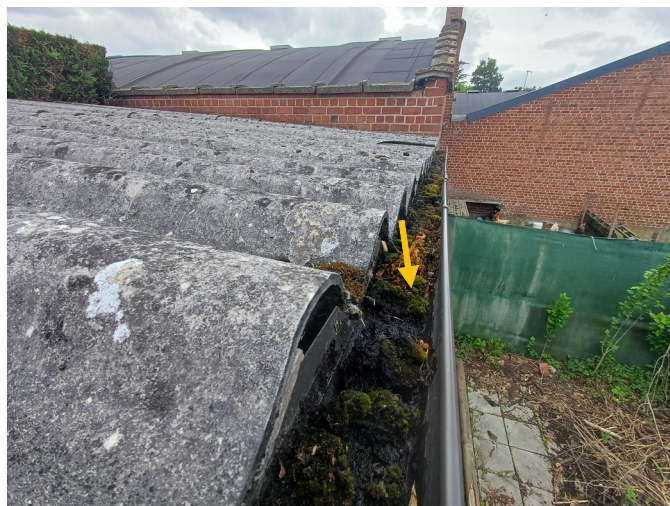
## Conclusie

Het asbestmateriaal valt onder de mijlpaal van 2040.

**Dringend verwijderen**

- Verwijder het asbestafval.

- Eenvoudige handelingen: mag via doe-het-zelf of door werknemer(s) met opleidingsattest eenvoudige handelingen  
Het afval dubbel verpakt in een asbestzak aanbieden aan het containerpark of aan een asbestverwerkingsbedrijf.

Het dragen van persoonlijke beschermingsmiddelen tijdens het verwijderen is verplicht.

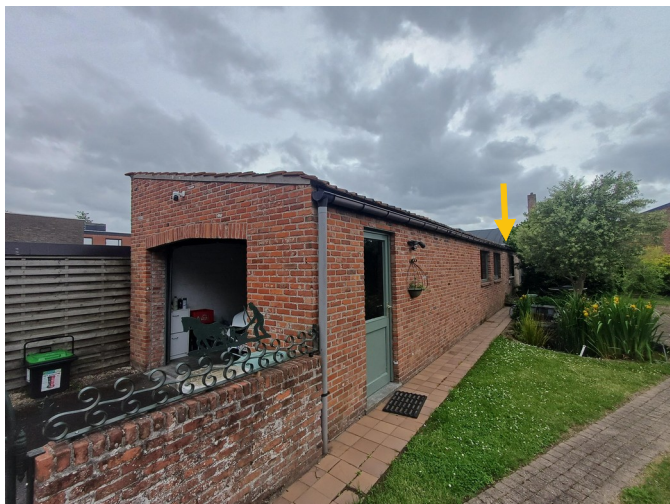
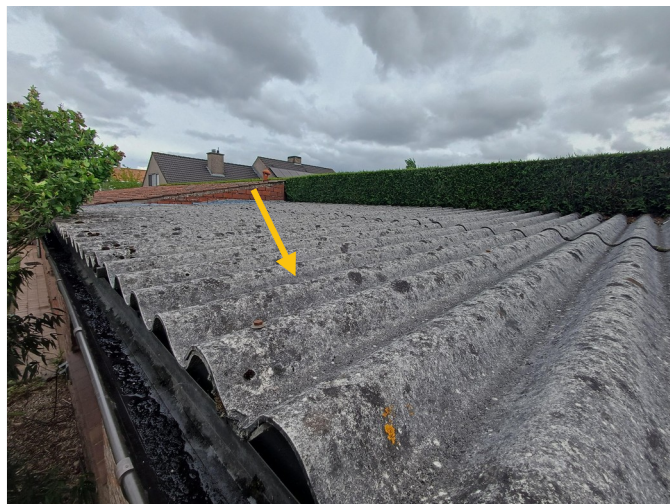
Het asbestmateriaal valt onder de mijlpaal van 2034.

Verwijderen

- Eenvoudige handelingen: enkel door erkend asbestverwijderaar  
Gezien de staat van de golfplaten, die redelijk verweerd zijn, en hoewel deze eventueel door eenvoudige handelingen verwijderd kunnen worden, adviseer ik als deskundige om de verwijdering te laten uitvoeren door een erkende asbestverwijderaar. Dit garandeert de veiligheid van zowel de bewoners als de burelen.

Eindbeoordeling materiaalrisico	Verhoogd materiaalrisico en/of verhoogde kans op vezelvrijgave
---------------------------------	--

Gebondenheid	Categorie 1: hechtgebonden in oorsprong
Asbestsoort (vezeltype)	Crocidoliet aanwezig
Asbestconcentratie	Laag (< 50%)
Afschermingsgraad van het gehele materiaal	Geheel of deels vrij aan de buitenlucht, maar geen contact met binnenlucht
Toestand van het materiaal	Matig beschadigd, matig verweerd

- Verwijder dit asbestmateriaal zo snel mogelijk. Volg de toestand goed op.
- Hemelwater dat afspoelt van asbestcement daken of gevels kan asbestdeeltjes bevatten. Gebruik het enkel voor gesloten circuits (bv. spoelen toiletten). Reinig na het vervangen van het dak of de gevel de dakgoten en regenwaterput of -ton om asbesthoudend sediment of slib te verwijderen
- Voer bijkomende staalname(s) uit.

- Eenvoudige handelingen: mag via doe-het-zelf of door werknemer(s) met opleidingsattest eenvoudige handelingen  
De platen ongebroken en dubbel verpakt in een asbestzak aanbieden aan het containerpark of aan een asbestverwerkingsbedrijf.  
Het fixeren van de platen en het dragen van persoonlijke beschermingsmiddelen tijdens het verwijderen is verplicht.  
Persoonlijke beschermingsmiddelen:

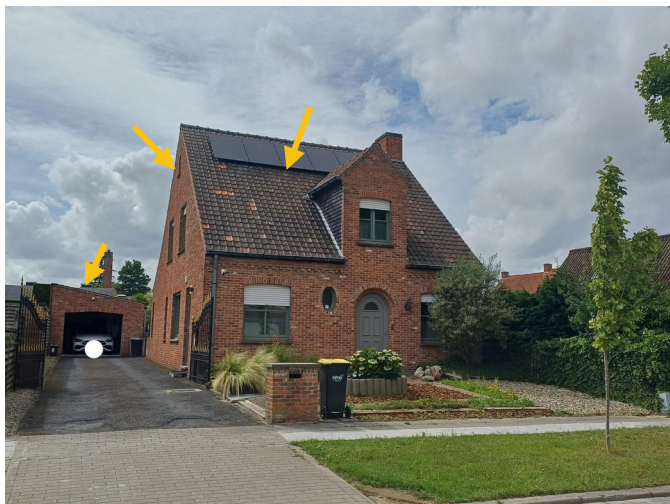
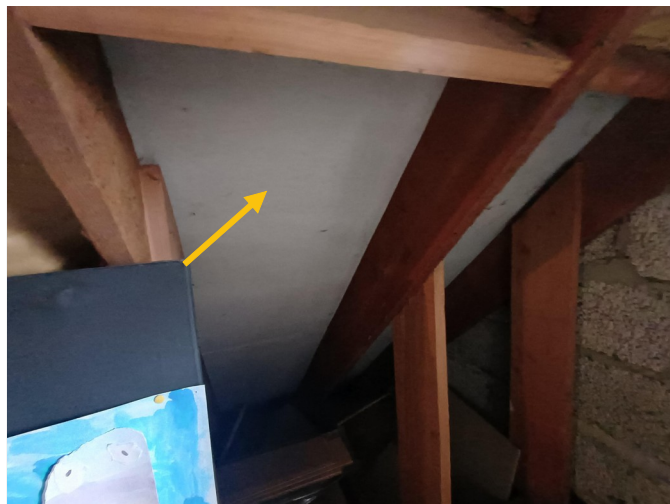
Het asbestmateriaal valt onder de mijlpaal van 2040.

Zorgvuldig beheren

Eindbeoordeling materiaalrisico	Laag materiaalrisico en/of verlaagde kans op vezelvrijgave
---------------------------------	--

Gebondenheid	Categorie 1: hechtgebonden in oorsprong
Asbestsoort (vezeltype)	Crocidoliet aanwezig
Asbestconcentratie	Laag (< 50%)
Afschermingsgraad van het gehele materiaal	Geheel of deels vrij aan de buitenlucht, maar geen contact met binnenlucht
Toestand van het materiaal	Onbeschadigd, niet verweerd

- Zorg voor een veilig beheer. Vermijd het beschadigen van het asbestmateriaal. Controleer de toestand jaarlijks op wijzigingen.
- Voer bijkomende staalname(s) uit.

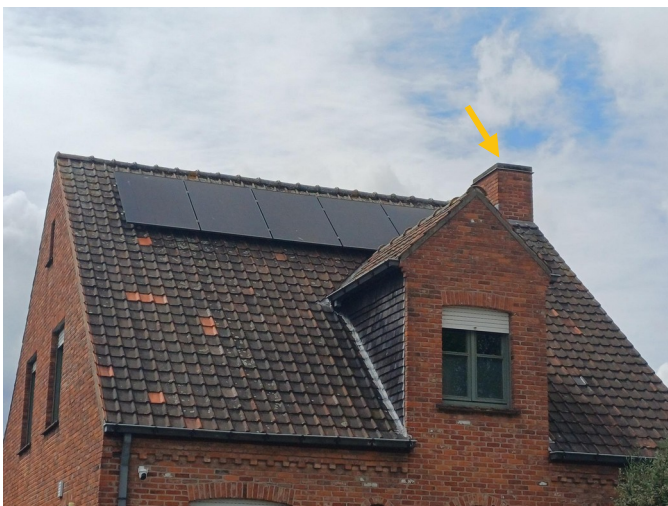
Situeringfoto

**Reden:** Het te onderzoeken materiaal situeert zich hoger dan 3,50 m te rekenen vanaf een veilige ondergrond

**Uitleg van de asbestdeskundige:** Het rookgaskanaal is niet beoordeeld. Aan de binnenzijde is de kachel aangesloten. Aan de buitenzijde is het hoger dan 3,5 meter om de schoorsteen te inspecteren. Het is niet zichtbaar of er een asbestverdacht rookgaskanaal aanwezig is in de schoorsteen. Conform het inspectieprotocol mag ik een beperking inroepen voor hoogtes hoger dan 3,5 m. Indien men dit wil laten onderzoeken, dient er een nieuwe afspraak gemaakt te worden en moet er een hoogtewerker voorzien worden, evenals iemand die bevoegd is om deze te bedienen en eventueel een techniek die de al dan niet aanwezige schouwhoed kan afnemen en weer terugplaatsen.

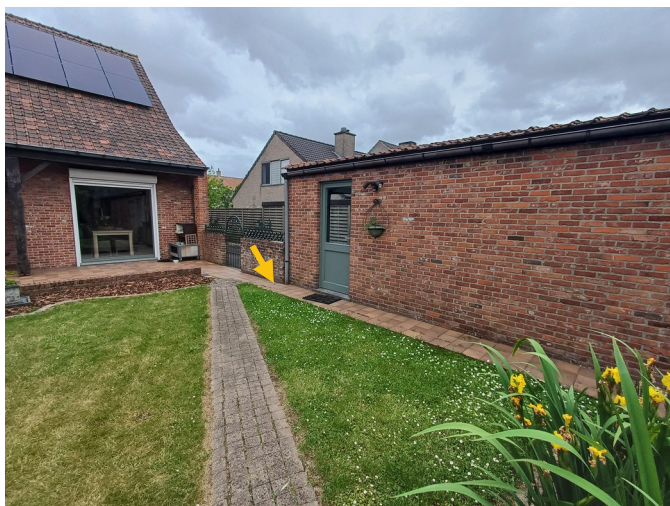
Situeringfoto

**Reden:** Er is geen volledige risicobeoordeling mogelijk

**Uitleg van de asbestdeskundige:** Het slib in de regenwaterput kan niet worden beoordeeld. Conform het inspectieprotocol mag ik hiervoor een beperking inroepen.

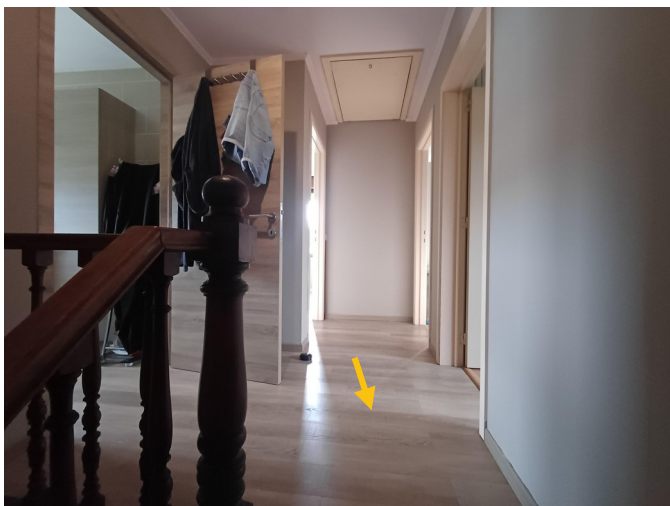
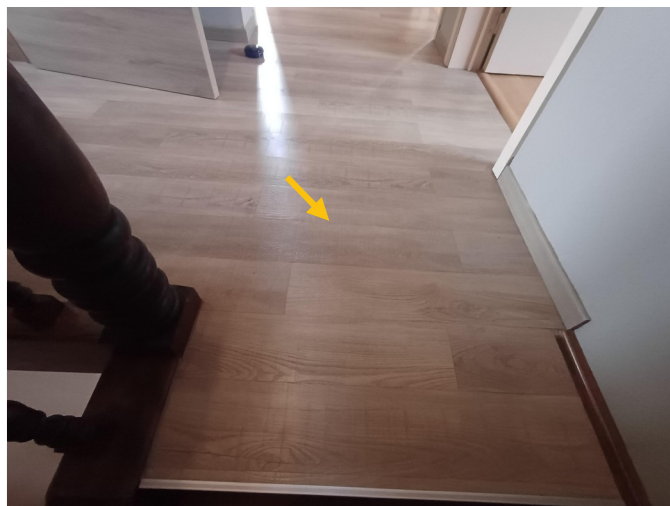
De laminaatvloer is in goede staat en overal goed bevestigd. Dit betreft een niet-destructief onderzoek. Onderliggende lagen konden niet worden geïdentificeerd en geïnspecteerd.

Bij renovatie of sloop is het aangeraden om een destructief onderzoek te laten uitvoeren van deze toepassingen.

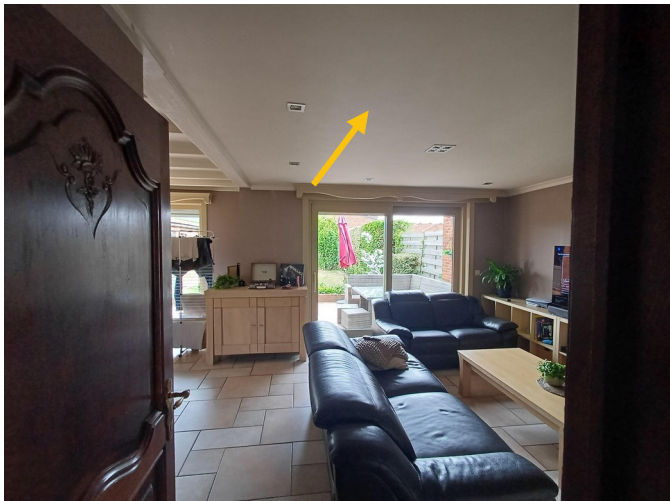
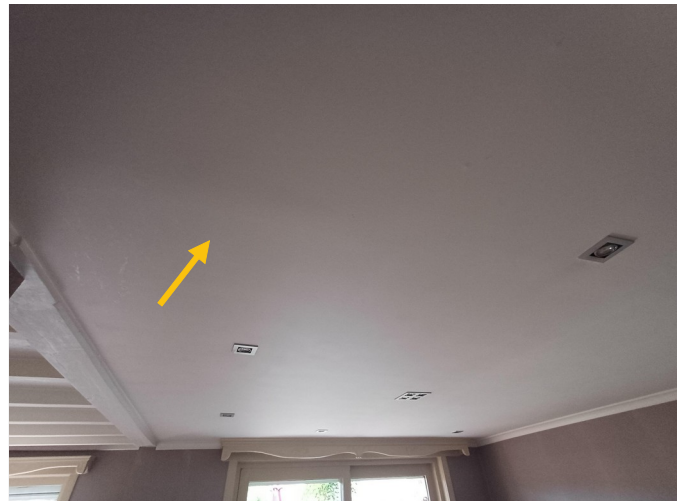
# Fiche 7: Plafondafwerking uit niet-asbestverdacht materiaal

De plafonds zijn gemaakt van niet-asbestverdachte materialen (bijvoorbeeld laminaat, gyproc, ...), deze toepassingen zijn niet asbestverdacht. Ik heb echter niet kunnen vaststellen of er mogelijk asbestverdachte of asbesthoudende materialen achter deze toepassingen aanwezig zijn. Bij renovatie of sloop is het aangeraden om een destructief onderzoek te laten uitvoeren van deze toepassingen.

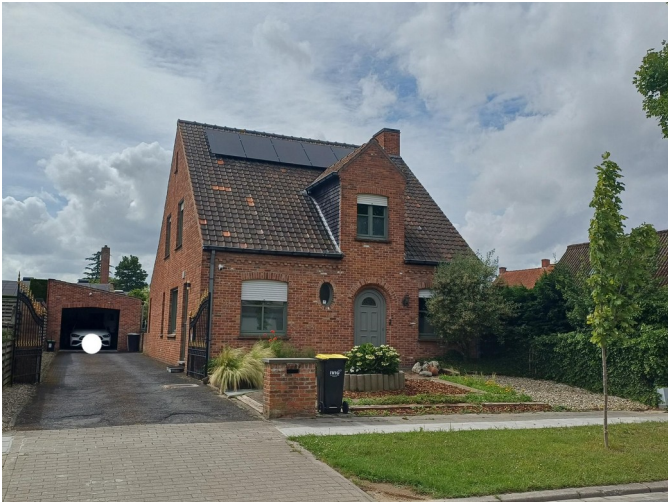
## Fiche 8: Aanvullend onderzoek indien renovatiewerken

Dit betreft een niet-destructief onderzoek. (enkel visueel onderzoek)

Bij renovatiewerken dient er een aanvullend onderzoek te worden uitgevoerd.

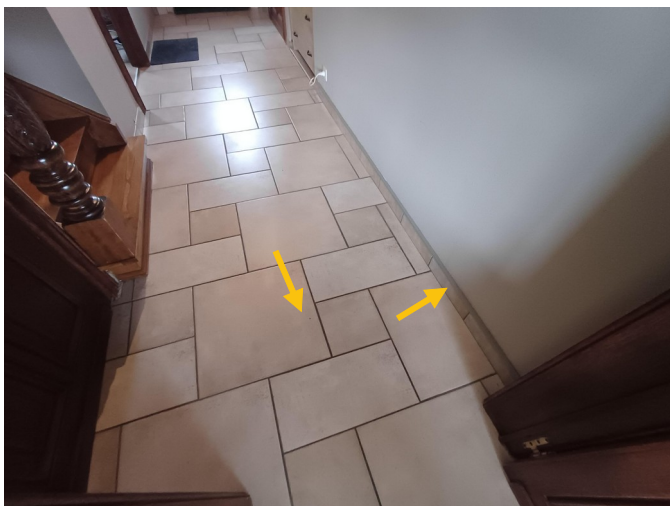
De wandtegels, vloeren en plinten zijn in goede staat. Het betreft een niet-destructief onderzoek. Achterliggende materialen konden niet worden geïdentificeerd en geïnspecteerd. Er is een kans dat de wandtegels, vloeren en plinten werden bevestigd met asbesthoudende lijm.

Bij renovatie of sloop is het aangeraden om een destructief onderzoek te laten uitvoeren van deze toepassingen.

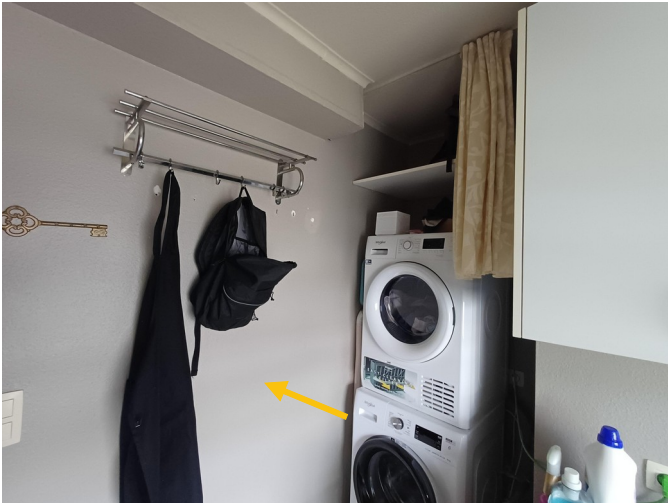
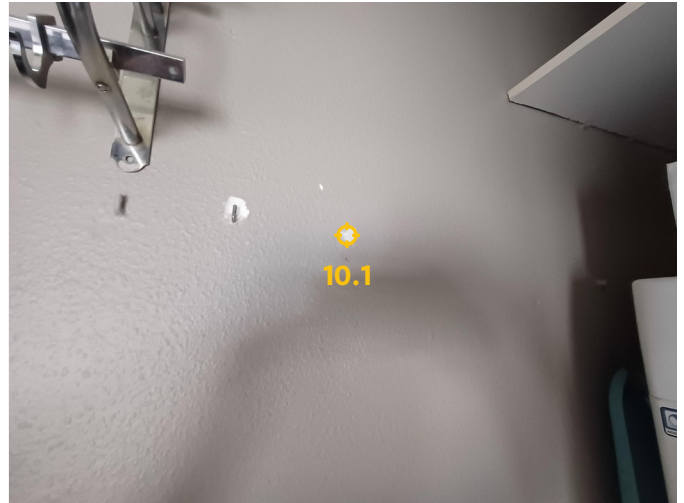
## Fiche 10: Pleisterwerk wanden

Geen asbest

#	Type	Referentie	Resultaat
10.1	Mengmonster	MM001	Geen asbest

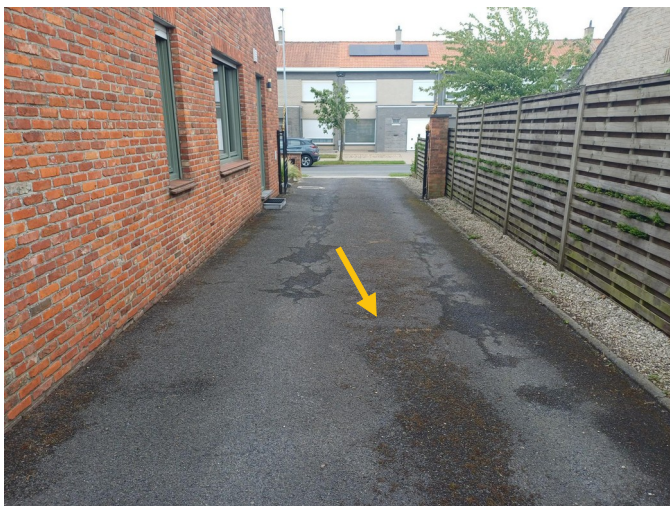
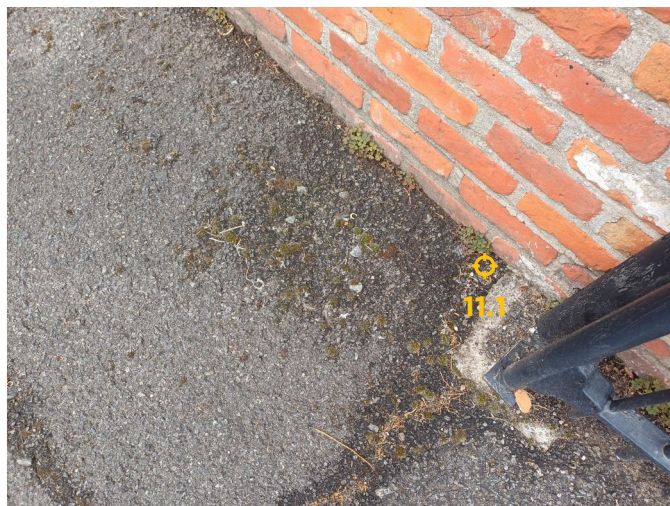
## Fiche 11: Asfalt

Geen asbest

#	Type	Referentie	Resultaat
11.1	Puntmonster	MM002	Geen asbest
