Asbestinventarisatetest

Nachtegaalstraat 29, 8800 Roeselare

Attestnummer : 20260630-000436.000

Asbestveilig (maar niet asbestvrij)

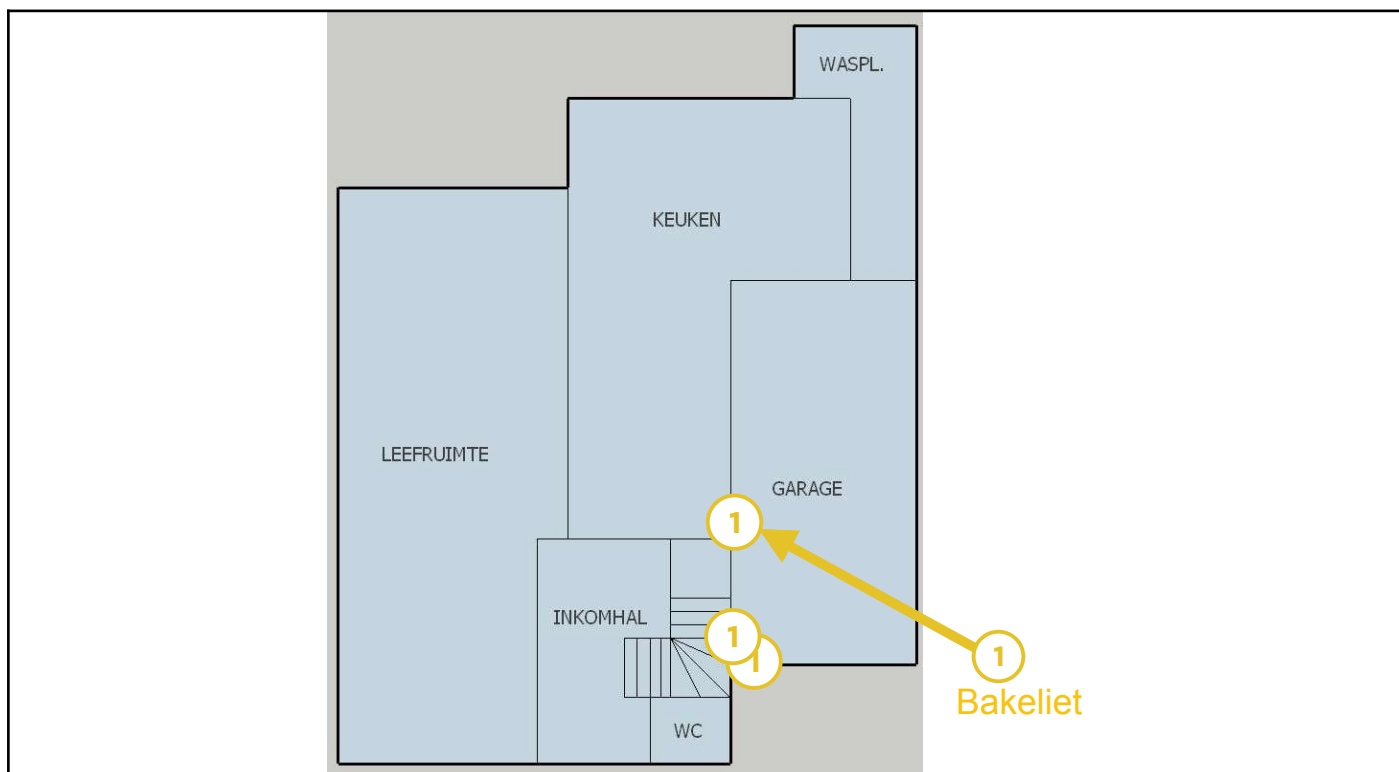
Plan 1.1: Gelijkvloers - bakeliet

Beschrijving	Type	Actie
1. Bakeliet	Asbestmateriaal	Zorgvuldig beheren

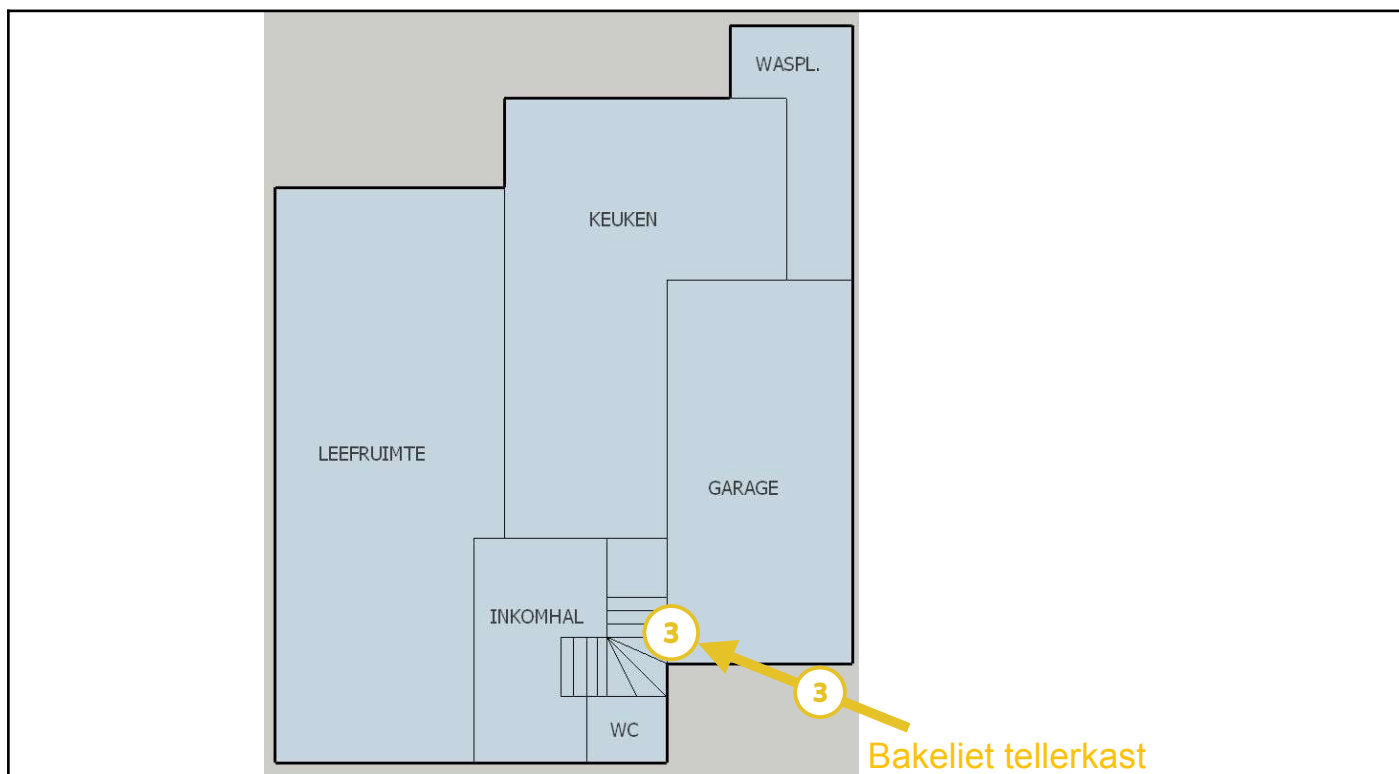
Plan 1.2: Gelijkvloers - bakeliet tellerkast

Beschrijving	Type	Actie
3. Bakeliet tellerkast	Asbestmateriaal	Zorgvuldig beheren

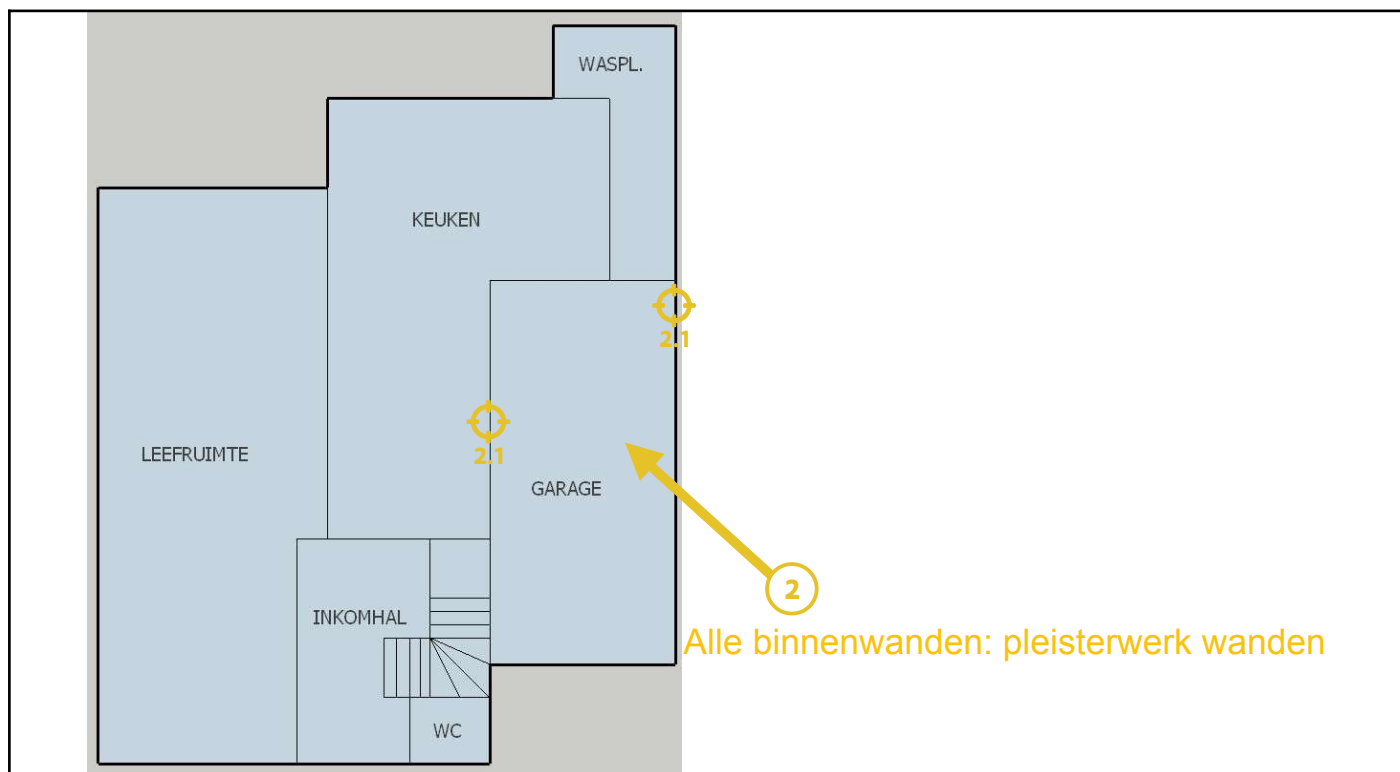
Plan 1.5: Gelijkvloers - pleisterwerk wanden

Beschrijving	Type	Actie
2. Pleisterwerk wanden	Asbestmateriaal	Zorgvuldig beheren
2.1 Code: MM001	Mengmonster	-

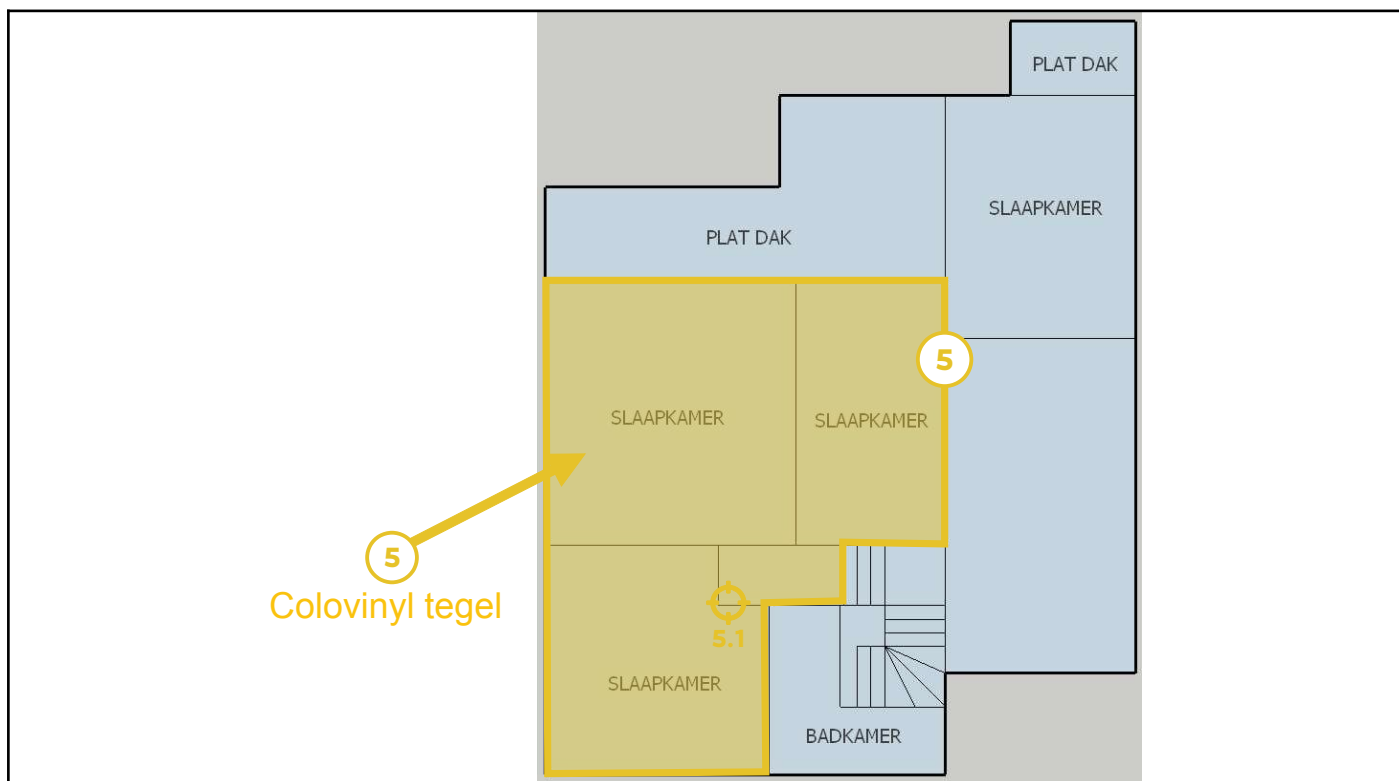
Plan 1.7: 1ste verdiep - colovinyl tegel

Beschrijving	Type	Actie
5. Colovinyl tegel	Asbestmateriaal	Zorgvuldig beheren
5.1 Code: MM003	Puntmonster	-

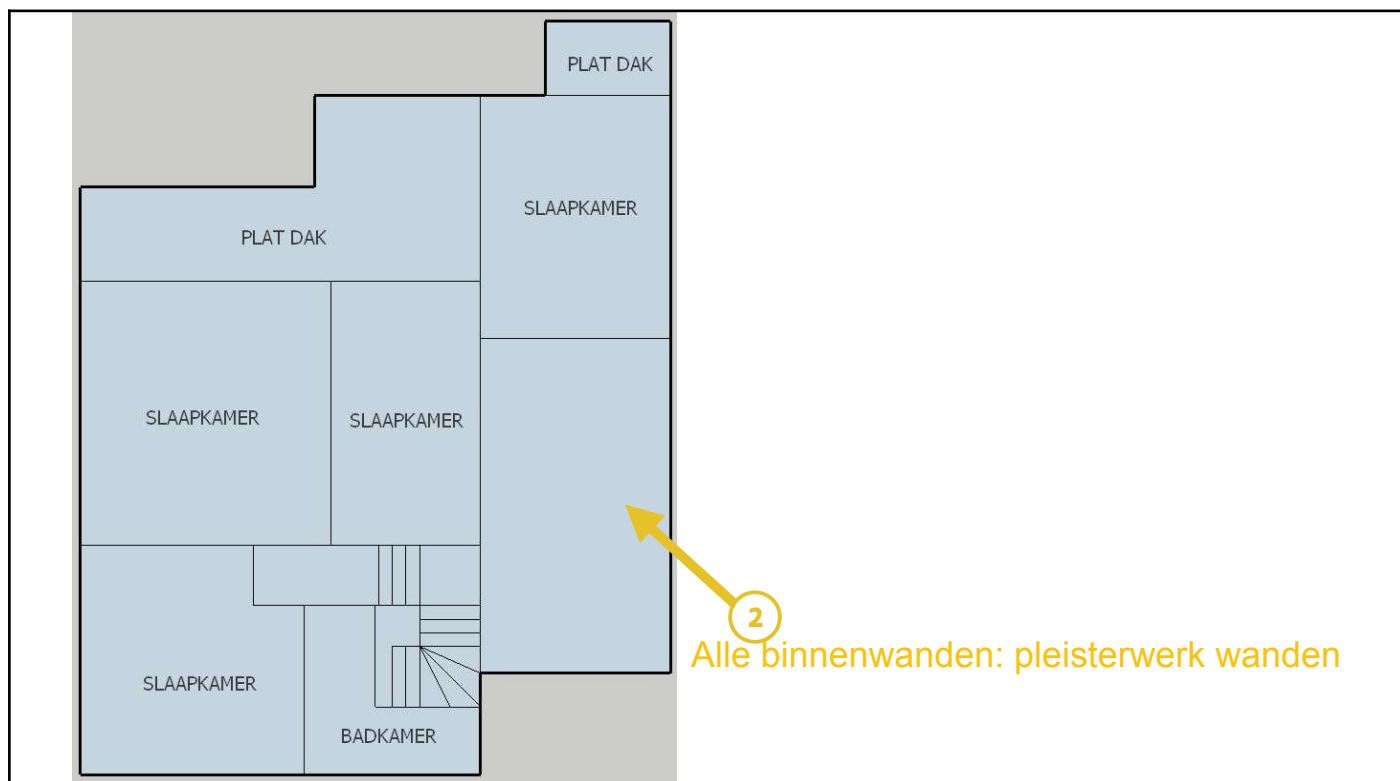
Plan 1.9: 1ste verdiep - pleisterwerk wanden

Beschrijving	Type	Actie
2. Pleisterwerk wanden	Asbestmateriaal	Zorgvuldig beheren

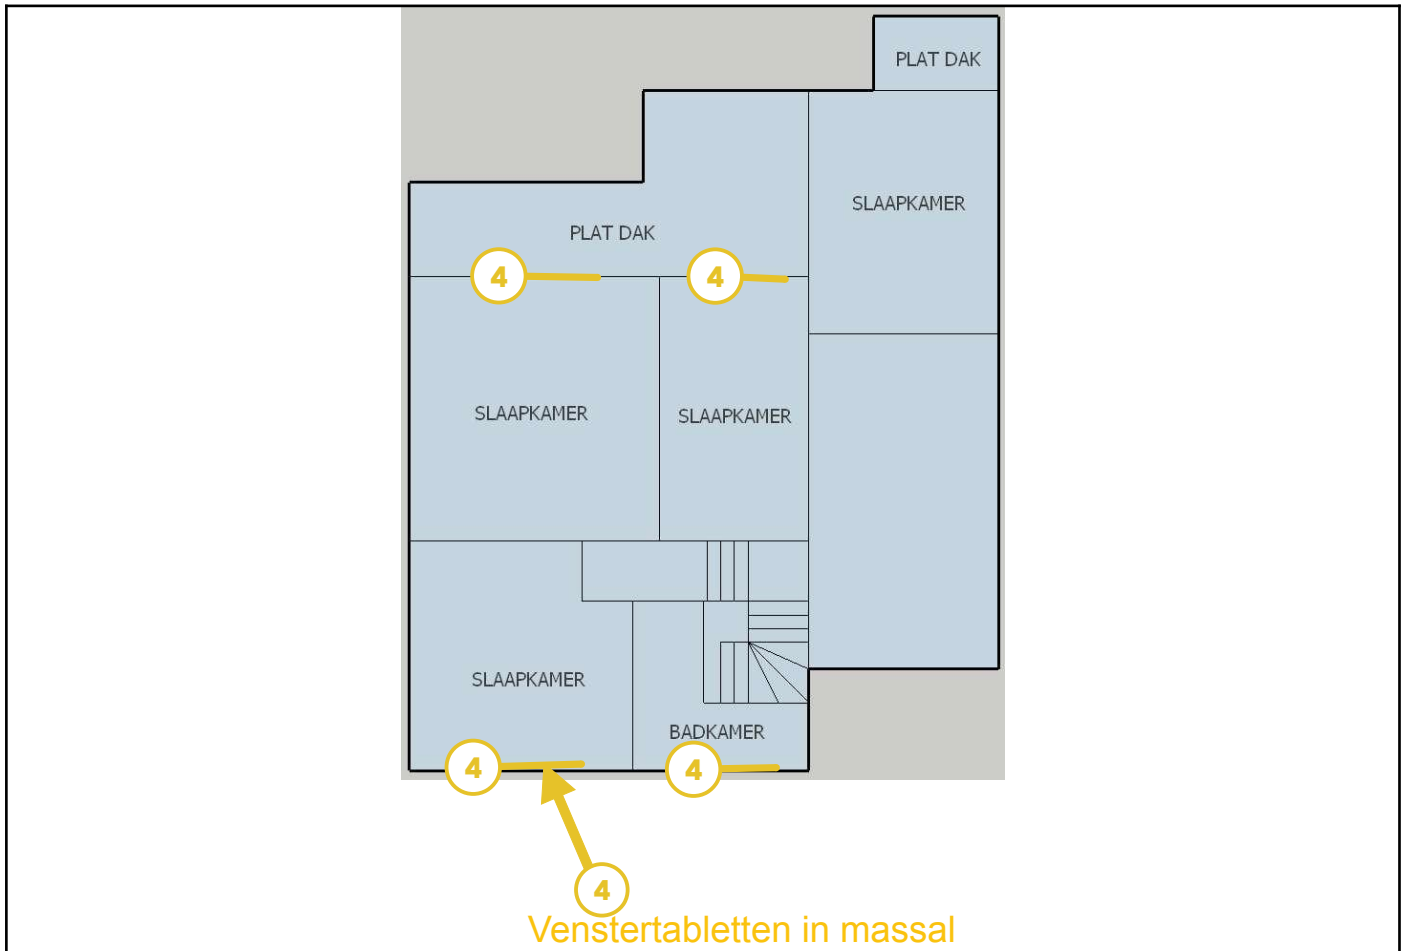
Plan 1.11: 1ste verdiep - venstertabletten in massal

Beschrijving	Type	Actie
4. Venstertabletten in massal	Asbestmateriaal	Zorgvuldig beheren

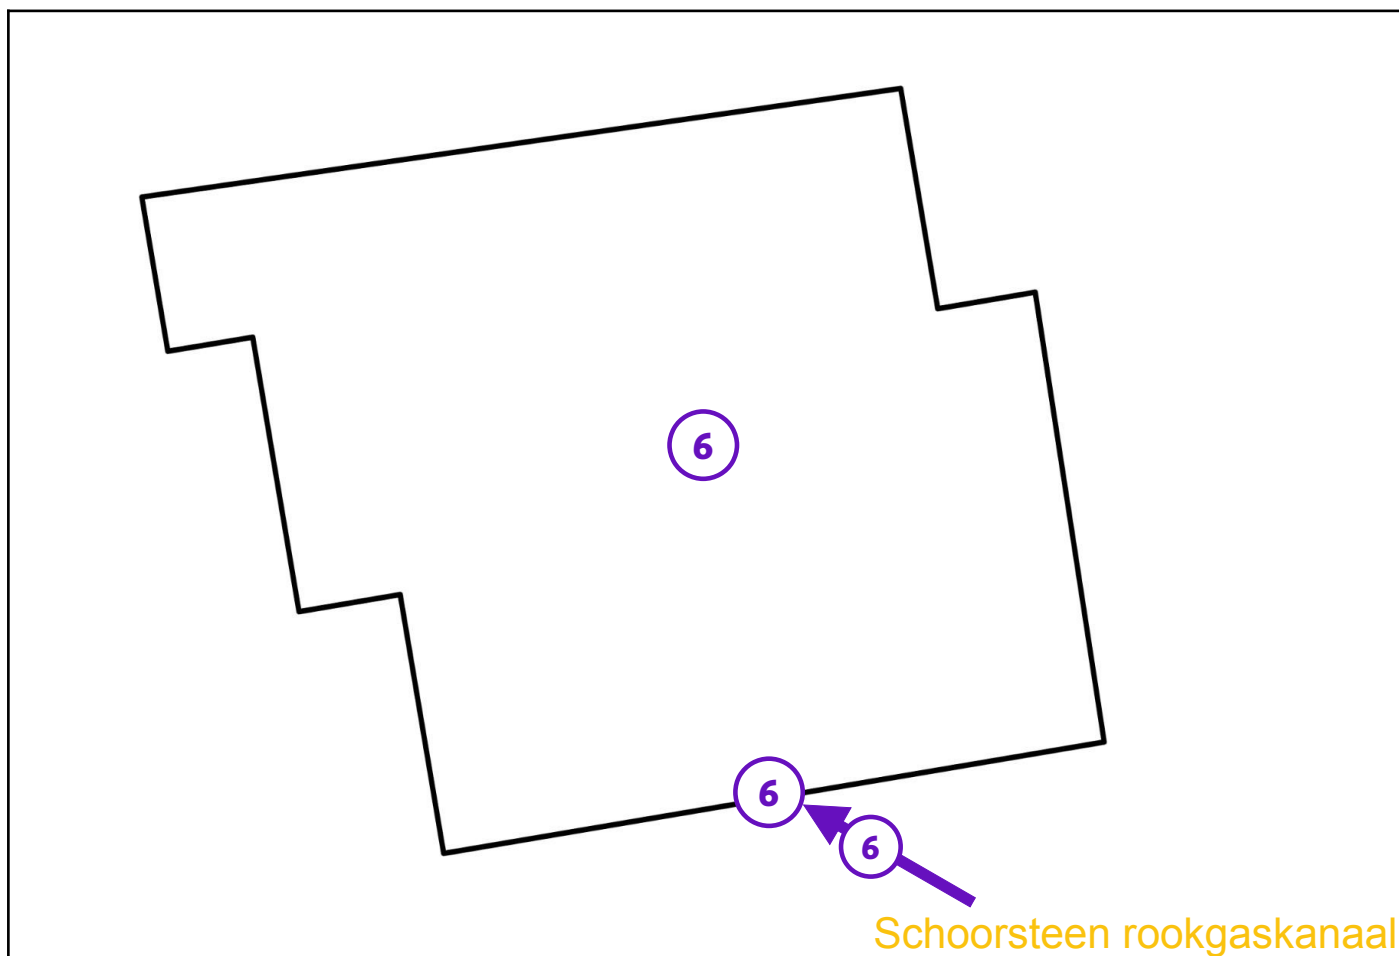
Plan 1.12: Dakplan - schoorsteen rookgaskanaal

Beschrijving	Type	Actie
6. Schoorsteen rookgaskanaal	Beperking	-

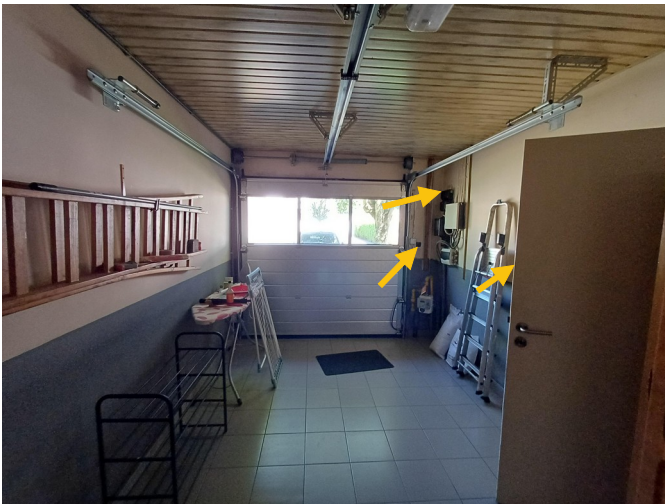
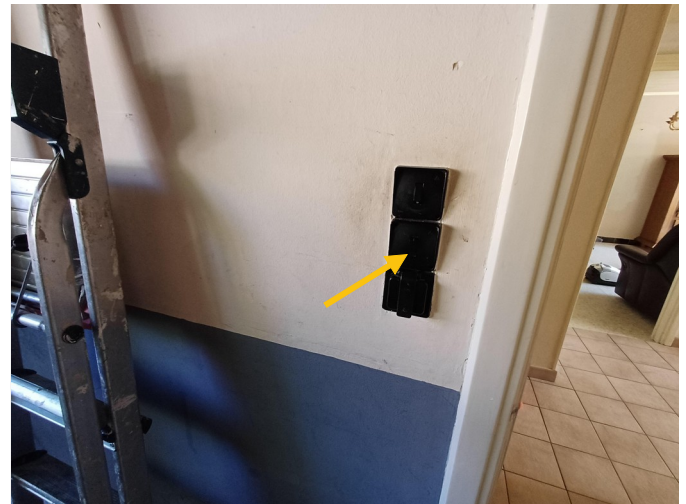
Eindbeoordeling materiaalrisico	Laag materiaalrisico en/of verlaagde kans op vezelvrijgave
---------------------------------	--

Gebondenheid	Categorie 1: hechtgebonden in oorsprong
Asbestsoort (vezeltype)	Crocidoliet aanwezig
Asbestconcentratie	Laag (< 50%)
Afschermingsgraad van het gehele materiaal	Geheel of deels vrij aan binnenluchtstromen
Toestand van het materiaal	Onbeschadigd, niet verweerd

Beschrijving	Bakeliet
Omgeving	Binnen
Primaire drager	Communicatie en elektrische infrastructuur en uitrusting
Asbestmateriaal	Plaat, paneel, tablet - Type Bakeliet
Bindmiddel van asbestmateriaal	Kunststof of -hars
Gebondenheid op basis van bindmiddel	Hecht
Hoeveelheid (oppervlakte - dikte - aantal)	<ul style="list-style-type: none"> • 0,10 m² - 0,30 cm - 1 stuk
Totaal volume	< 0,001 m ³
Eenvoudig bereikbaar	Ja
Bevestigingswijze	<ul style="list-style-type: none"> • Geschroefd
Identificatiemethode	<p>De asbestdeskundige beoordeelt het materiaal als asbestverdacht en dus asbesthoudend, en dit zonder monstername.</p> <p>Motivatie: De monstername brengt andere schade aan dan schade die inherent is aan de monstername.</p>
Destructieve handeling voor identificatie	Nee
Opmerking	<p>De opgegeven volumes kunnen afwijken van de werkelijkheid en mogen niet worden gebruikt als maatstaf voor heffingen. Bakeliet wordt beschouwd als een asbestverdachte toepassing, aangezien het in veel gevallen asbesthoudend is. Ik heb echter geen staalname uitgevoerd om de functionaliteit van de bakeliet toepassingen niet in gevaar te brengen.</p>

- Zorg voor een veilig beheer. Vermijd het beschadigen van het asbestmateriaal. Controleer de toestand jaarlijks op wijzigingen.
- Voer bijkomende staalname(s) uit.

- Eenvoudige handelingen: mag via doe-het-zelf of door werknemer(s) met opleidingsattest eenvoudige handelingen
De bakeliet toepassing mag via eenvoudige handelingen weggenomen worden mits het dragen van de nodige persoonlijke beschermingsmiddelen en voldoende fixeren van de bakeliet toepassing.

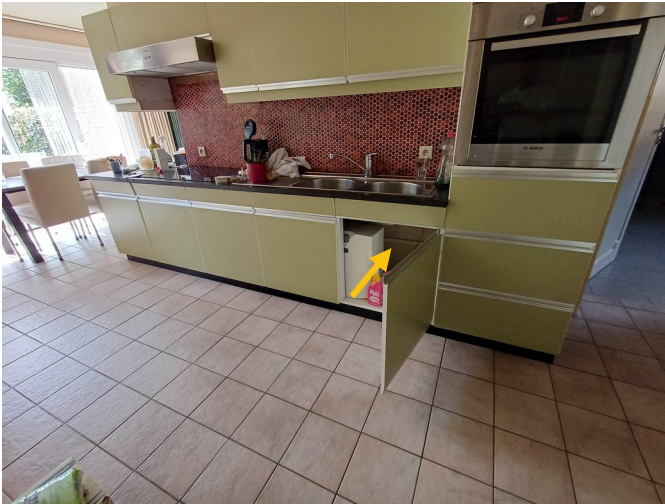
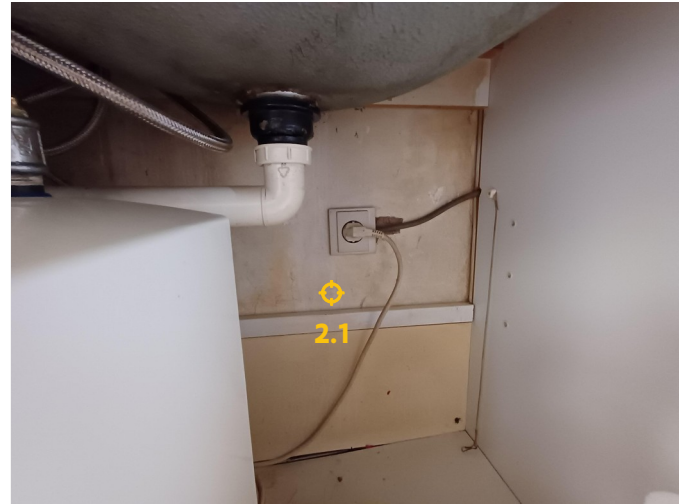
Eindbeoordeling materiaalrisico	Zeer laag materiaalrisico en/of zeer lage kans op vezelvrijgave
---------------------------------	---

Gebondenheid	Categorie 2: niet-hechtgebonden met matrix
Asbestsoort (vezeltype)	Alleen chrysotiel aanwezig
Asbestconcentratie	Laag (< 50%)
Afschermingsgraad van het gehele materiaal	Niet-stootvaste afscherming
Toestand van het materiaal	Licht beschadigd, licht verweerd. Intacte calciumsilicaatplaat of materiaal met categorie 3-gebondenheid

#	Type	Referentie	Resultaat
2.1	Mengmonster	MM001	Chrysotiel

- Zorg voor een veilig beheer. Vermijd het beschadigen van het asbestmateriaal. Controleer de toestand jaarlijks op wijzigingen.
- Voer bijkomende staalname(s) uit.

- Hermetische zone (erkend asbestverwijderaars)
Pleisterwerk mag enkel door erkende asbestverwijderaars verwijderd worden via de techniek hermetische zone. De erkende asbestverwijderaars volgen daarbij strikte veiligheidsprocedures en gebruiken gespecialiseerd materieel.

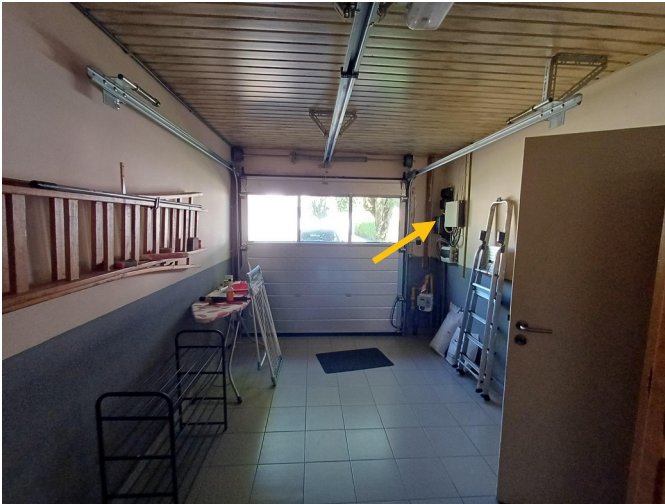
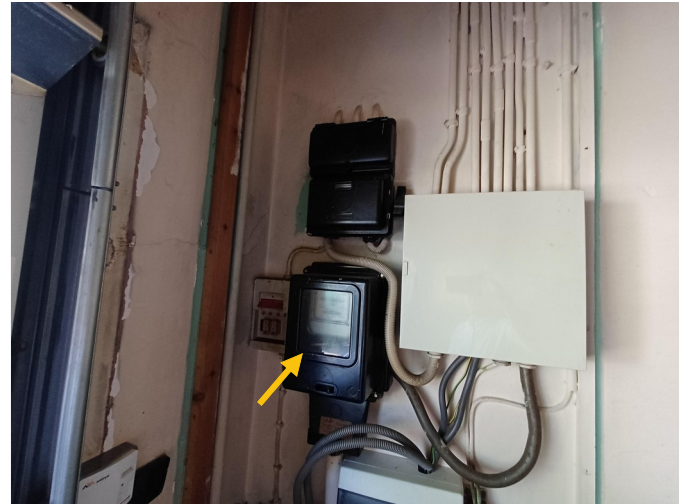
Eindbeoordeling materiaalrisico	Laag materiaalrisico en/of verlaagde kans op vezelvrijgave
---------------------------------	--

Gebondenheid	Categorie 1: hechtgebonden in oorsprong
Asbestsoort (vezeltype)	Crocidoliet aanwezig
Asbestconcentratie	Laag (< 50%)
Afschermingsgraad van het gehele materiaal	Geheel of deels vrij aan binnenluchtstromen
Toestand van het materiaal	Onbeschadigd, niet verweerd

Beschrijving	Bakeliet tellerkast
Omgeving	Binnen
Primaire drager	Communicatie en elektrische infrastructuur en uitrusting
Asbestmateriaal	Plaat, paneel, tablet - Type Bakeliet
Bindmiddel van asbestmateriaal	Kunststof of -hars
Gebondenheid op basis van bindmiddel	Hecht
Hoeveelheid (oppervlakte - dikte - aantal)	<ul style="list-style-type: none"> • 0,30 m² - 0,50 cm - 1 stuk
Totaal volume	0,002 m ³
Eenvoudig bereikbaar	Ja
Bevestigingswijze	<ul style="list-style-type: none"> • Geschroefd
Identificatiemethode	<p>De asbestdeskundige beoordeelt het materiaal als asbestverdacht en dus asbesthoudend, en dit zonder monstername.</p> <p>Motivatie: De monstername brengt andere schade aan dan schade die inherent is aan de monstername.</p>
Destructieve handeling voor identificatie	Nee
Opmerking	<p>De opgegeven volumes kunnen afwijken van de werkelijkheid en mogen niet worden gebruikt als maatstaf voor heffingen. Bakeliet wordt beschouwd als een asbestverdachte toepassing, aangezien het in veel gevallen asbesthoudend is. Ik heb geen staalname uitgevoerd om de functionaliteit van de tellerkast niet in gevaar te brengen. Daarnaast is staalname verboden, aangezien de tellerkast eigendom is van de nutsvoorzieningsmaatschappij.</p>

- Zorg voor een veilig beheer. Vermijd het beschadigen van het asbestmateriaal. Controleer de toestand jaarlijks op wijzigingen.
- Voer bijkomende staalname(s) uit.

- Eenvoudige handelingen: enkel door erkend asbestverwijderaar
Deze toepassing mag volgens de huidige wetgeving worden verwijderd via eenvoudige handelingen. Aangezien deze toepassing echter eigendom is van de nutsvoorzieningsmaatschappij, mag deze uitsluitend worden verwijderd door hen of door een door hen aangestelde onderaannemer die beschikt over de nodige attesten en opleidingen. Daarom wordt hier verwezen naar de methode van een erkende verwijderaar, maar in feite dient dit via de nutsvoorzieningsmaatschappij te verlopen.

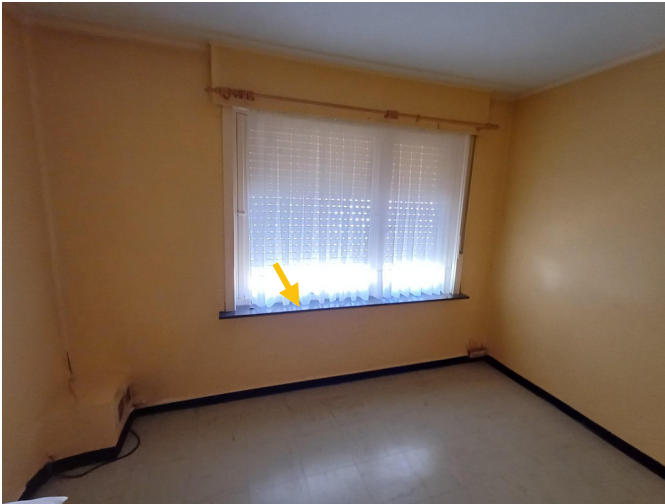
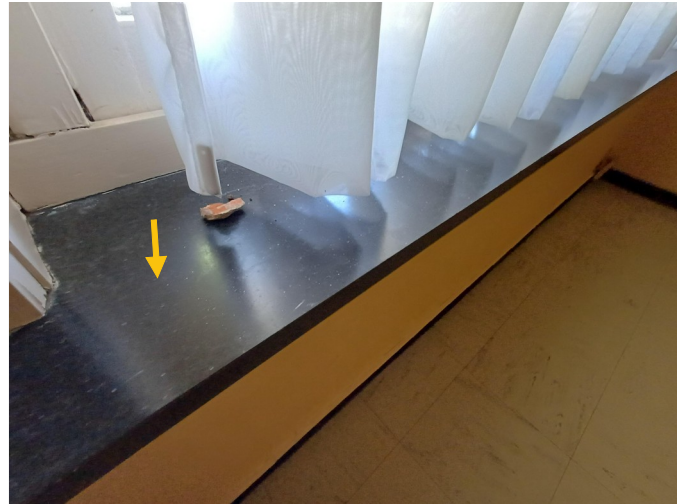
Eindbeoordeling materiaalrisico	Laag materiaalrisico en/of verlaagde kans op vezelvrijgave
---------------------------------	--

Gebondenheid	Categorie 1: hechtgebonden in oorsprong
Asbestsoort (vezeltype)	Alleen chrysotiel aanwezig
Asbestconcentratie	Laag (< 50%)
Afschermingsgraad van het gehele materiaal	Geheel of deels vrij aan binnenluchtstromen
Toestand van het materiaal	Onbeschadigd, niet verweerd

Beschrijving	Venstertabletten in massal
Omgeving	Binnen
Primaire drager	Wandopening verticaal (raam, deur, ...)
Asbestmateriaal	Plaat, paneel, tablet - Type Massal
Bindmiddel van asbestmateriaal	Cement
Gebondenheid op basis van bindmiddel	Hecht
Hoeveelheid (oppervlakte - dikte - aantal)	<ul style="list-style-type: none">• 0,40 m² - 2,00 cm - 2 stuks• 0,30 m² - 2,00 cm - 2 stuks
Totaal volume	0,028 m ³
Eenvoudig bereikbaar	Ja
Bevestigingswijze	<ul style="list-style-type: none">• Geklemd
Identificatiemethode	De asbestdeskundige beoordeelt het materiaal als asbesthoudend, en dit zonder monstername.
Destructieve handeling voor identificatie	Nee
Opmerking	De opgegeven volumes kunnen afwijken van de werkelijkheid en mogen niet worden gebruikt als maatstaf voor heffingen.

- Zorg voor een veilig beheer. Vermijd het beschadigen van het asbestmateriaal. Controleer de toestand jaarlijks op wijzigingen.
- Voer bijkomende staalname(s) uit.

- Eenvoudige handelingen: mag via doe-het-zelf of door werknemer(s) met opleidingsattest eenvoudige handelingen
De venstertabletten ongebroken en dubbel verpakt in een asbestzak aanbieden aan het containerpark of aan een asbestverwerkingsbedrijf.

Het fixeren van de venstertabletten en het dragen van persoonlijke beschermingsmiddelen tijdens het verwijderen is verplicht.

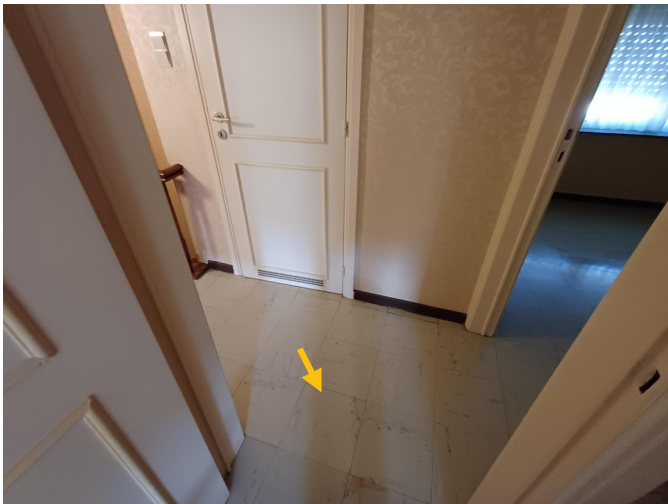
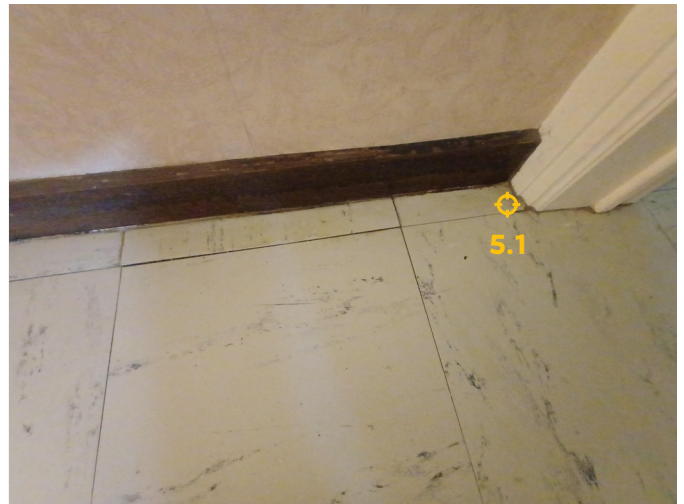
Eindbeoordeling materiaalrisico	Zeer laag materiaalrisico en/of zeer lage kans op vezelvrijgave
---------------------------------	---

Gebondenheid	Categorie 1: hechtgebonden in oorsprong
Asbestsoort (vezeltype)	Alleen chrysotiel aanwezig
Asbestconcentratie	Laag (< 50%)
Afschermingsgraad van het gehele materiaal	Geheel of deels vrij aan de binnenlucht, maar geen contact met binnenluchtstromen
Toestand van het materiaal	Onbeschadigd, niet verweerd

#	Type	Referentie	Resultaat
5.1	Puntmonster	MM003	Chrysotiel

- Zorg voor een veilig beheer. Vermijd het beschadigen van het asbestmateriaal. Controleer de toestand jaarlijks op wijzigingen.

- Hermetische zone (erkend asbestverwijderaar)
Colovinyltegels mogen uitsluitend worden verwijderd door een erkende verwijderaar. Het verwijderen van deze tegels is zeer specifiek en vereist de nodige ervaring en diploma's om dit op een veilige manier uit te voeren. Probeer deze toepassing zeker niet zelf te verwijderen!

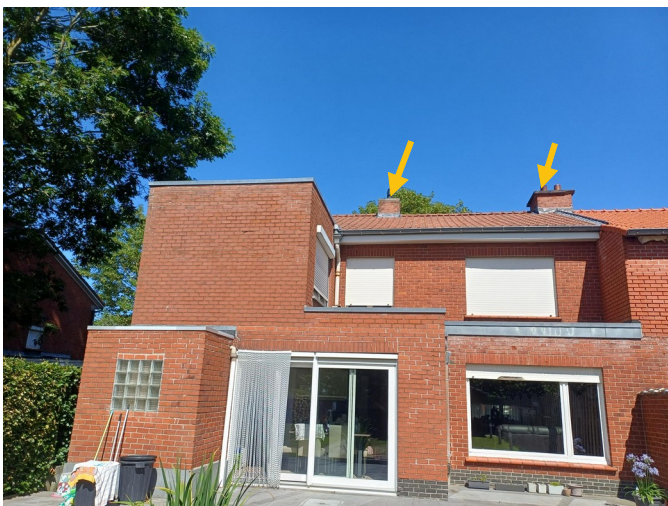
Situeringfoto

Tijdelijke beperking

Reden: Het te onderzoeken materiaal situeert zich hoger dan 3,50 m te rekenen vanaf een veilige ondergrond

Uitleg van de asbestdeskundige: Het rookgaskanaal is niet beoordeeld. Aan de binnenzijde is de kachel aangesloten. Aan de buitenzijde is het hoger dan 3,5 meter om de schoorsteen te inspecteren. Het is niet zichtbaar of er een asbestverdacht rookgaskanaal aanwezig is in de schoorsteen. Conform het inspectieprotocol mag ik een beperking inroepen voor hoogtes hoger dan 3,5 m. Indien men dit wil laten onderzoeken, dient er een nieuwe afspraak gemaakt te worden en moet er een hoogtewerker voorzien worden, evenals iemand die bevoegd is om deze te bedienen en eventueel een techniek die de al dan niet aanwezige schouwwhoed kan afnemen en weer terugplaatsen.

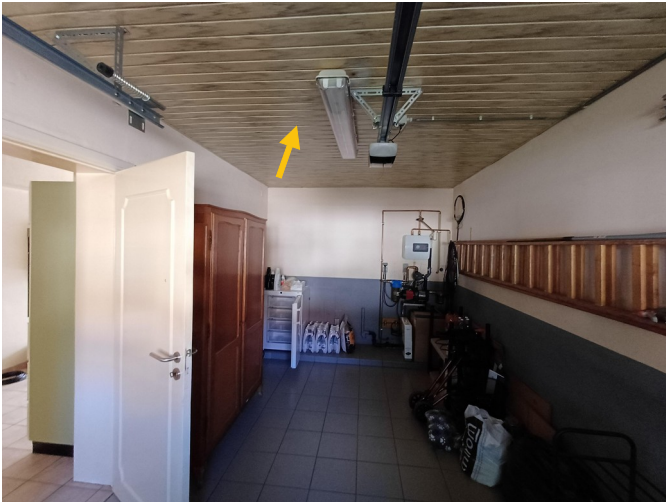
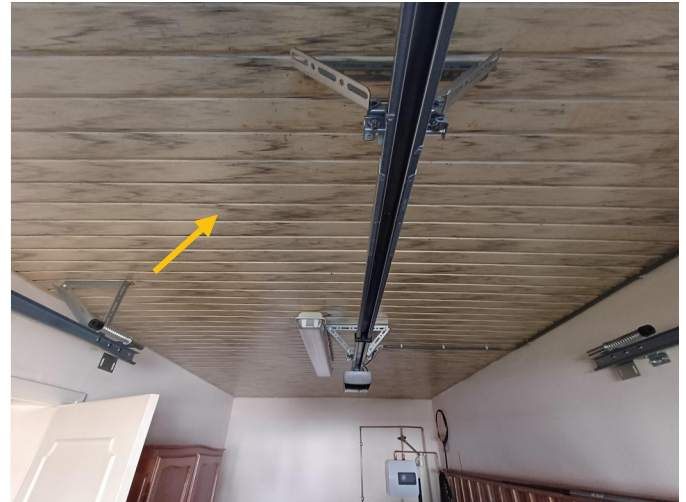
Fiche 7: Plafondafwerking uit niet-asbestverdacht materiaal

De plafonds zijn gemaakt van niet-asbestverdachte materialen (bijvoorbeeld laminaat, gyproc, ...), deze toepassingen zijn niet asbestverdacht. Ik heb echter niet kunnen vaststellen of er mogelijk asbestverdachte of asbesthoudende materialen achter deze toepassingen aanwezig zijn. Bij renovatie of sloop is het aangeraden om een destructief onderzoek te laten uitvoeren van deze toepassingen.

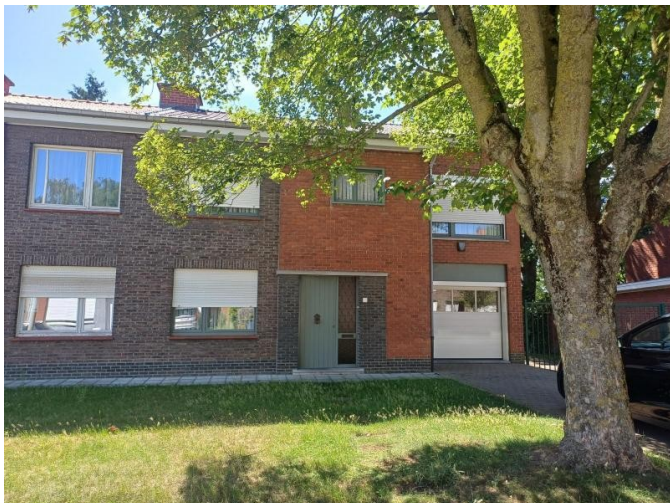
Fiche 8: Aanvullend onderzoek indien renovatiewerken

Dit betreft een niet-destructief onderzoek. (enkel visueel onderzoek)

Bij renovatiewerken dient er een aanvullend onderzoek te worden uitgevoerd.

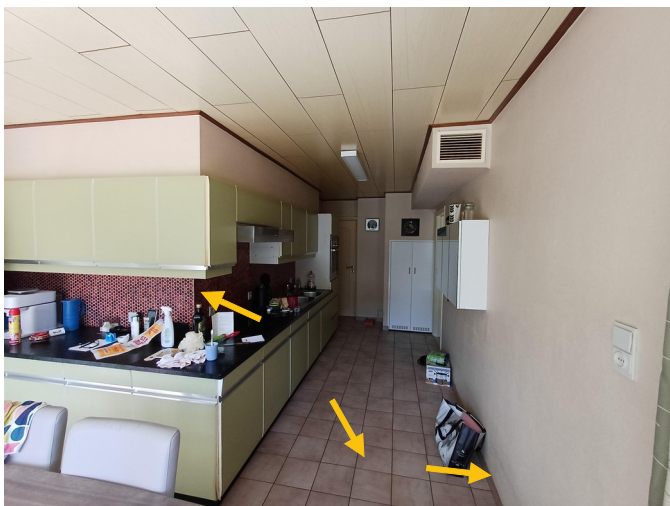
De wandtegels, vloeren en plinten zijn in goede staat. Het betreft een niet-destructief onderzoek. Achterliggende materialen konden niet worden geïdentificeerd en geïnspecteerd. Er is een kans dat de wandtegels, vloeren en plinten werden bevestigd met asbesthoudende lijm.

Bij renovatie of sloop is het aangeraden om een destructief onderzoek te laten uitvoeren van deze toepassingen.

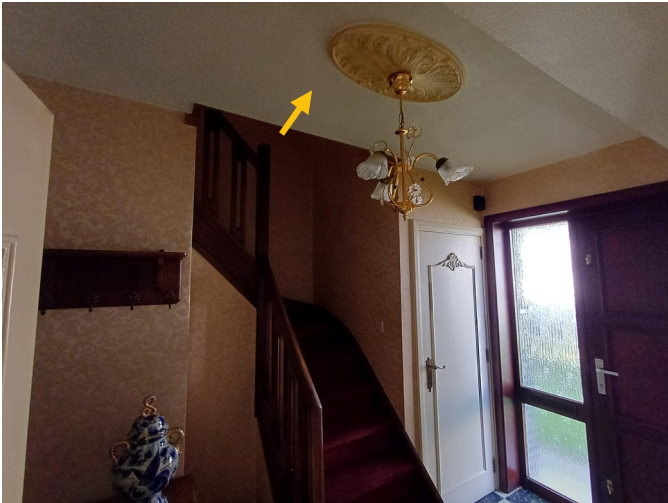
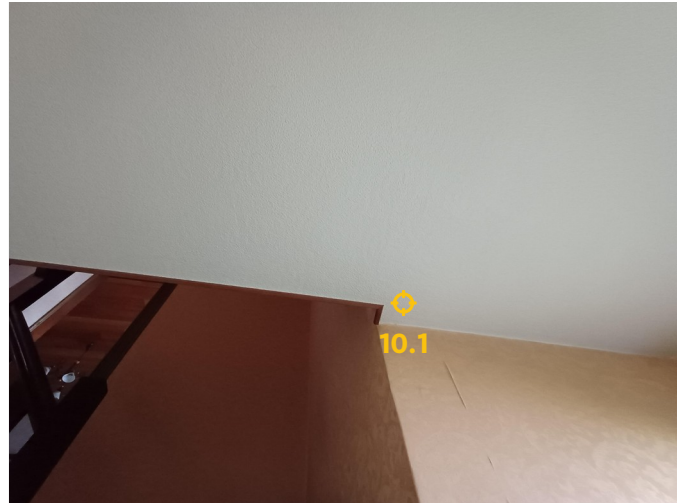
Fiche 10: Pleisterwerk plafond

Geen asbest

#	Type	Referentie	Resultaat
10.1	Mengmonster	MM002	Geen asbest
