Asbestinventarisatetest

Hoogleedsesteenweg 335, 8800 Roeselare

Attestnummer : 20250213-000071.000

Uitgegeven op : 13.02.2025

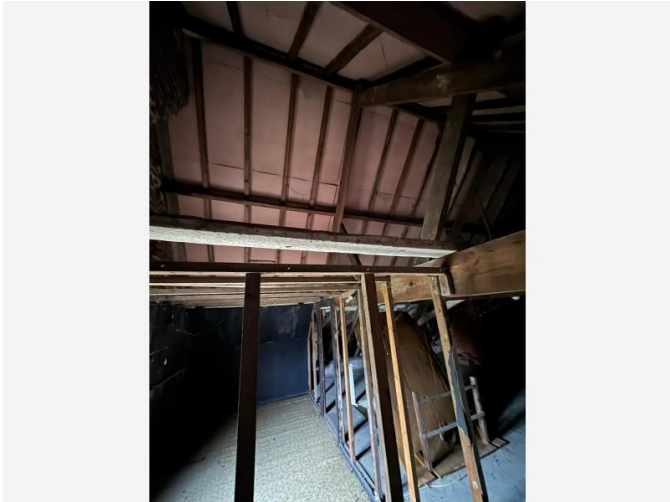
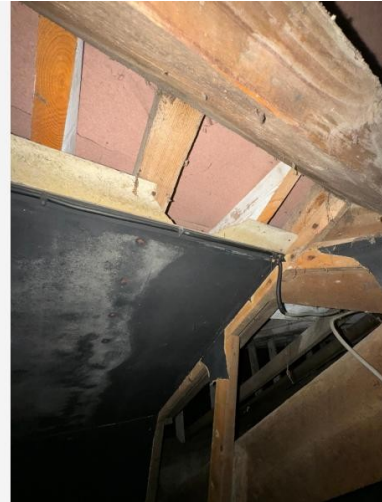
Fiche 1: RESTANTEN ASBESTCEMENTPLATEN VOOR WANDEN ZOLDERKAMER

Asbestmateriaal - afvalstof

Dringend verwijderen

| Bron van de resten | GROTENDEELS VAN DE ASBESTCEMENTPLATEN V/D WANDEN ZOLDERKAMER ZIJN UITGEBROKEN MAAR ER ZIJN NOG ENKELE PLATEN EN BIJHORENDE RESTANTEN AANWEZIG. |
| Hoeveelheid (gewicht - aantal) | <ul style="list-style-type: none"> 35,00 kg - 1 stuk |
| Opmerking | RAMING GEWICHT/HOEVEELHEID ASBESTCEMENTPLATEN. ZOLDERKAMER WAS DESTIJD AFGEWERKT MET ASBESTCEMENTPLATEN MAAR DEZE WERDEN GROTENDEELS UITGEBROKEN. ONDERAAN HET KADERMENT EN OP BEPAALDE PLAATSEN ZIJN NOG RESTANTEN VAN DEZE ASBESTCEMENTPLATEN ZICHTBAAR. AAN DE ACHTERWAND EN DEEL ZIJWAND VAN HET KADERMENT ZIJN DE ASBESTCEMENTPLATEN NOG AANWEZIG. |

- Verwijder het asbestafval.

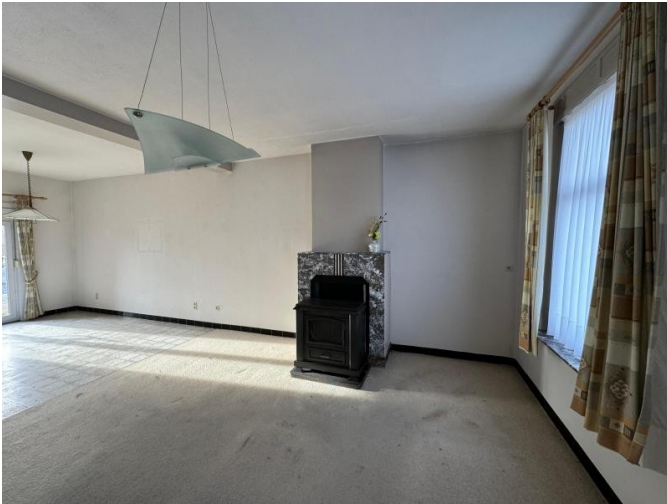
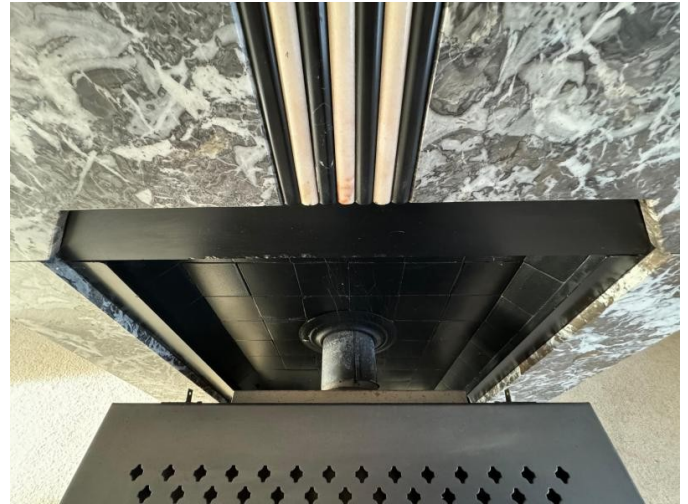
Verwijderen

| Eindbeoordeling materiaalrisico | Verhoogd materiaalrisico en/of verhoogde kans op vezelvrijgave |

| Toestand van het materiaal | Matig beschadigd, matig verweerd |

| Beschrijving | MASSAL ACHTER KACHEL |
| Asbestmateriaal | Plaat, paneel, tablet - Type Massal |
| Hoeveelheid (oppervlakte - dikte - aantal) | • 1,50 m ² - 2,00 cm - 1 stuk |

- Verwijder dit asbestmateriaal zo snel mogelijk. Volg de toestand goed op.

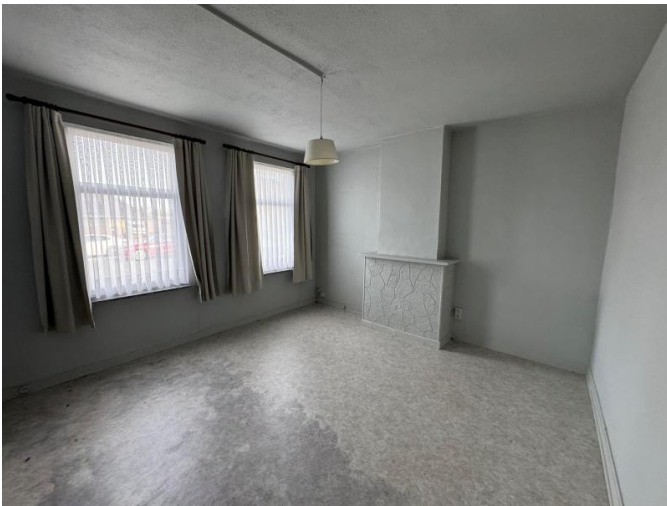
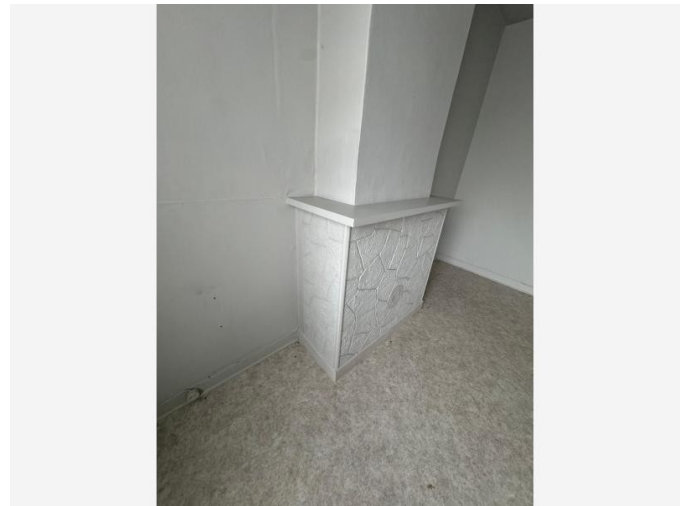
Verwijderen

| Eindbeoordeling materiaalrisico | Verhoogd materiaalrisico en/of verhoogde kans op vezelvrijgave |

| Asbestsoort (vezeltype) | Crocidoliet aanwezig |
| Toestand van het materiaal | Licht beschadigd, licht verweerd. Intact calciumsilicaatmateriaal of categorie III 'gebondenheid' |

| Beschrijving | PLAAT SCHOUWWAND |
| Asbestmateriaal | Dak- en gevelbekleding - Plaat |
| Hoeveelheid (oppervlakte - dikte - aantal) | • 5,00 m ² - 1,00 cm - 1 stuk |

- Zorg voor een veilig beheer. Vermijd het beschadigen van het asbestmateriaal. Controleer de toestand jaarlijks op wijzigingen.

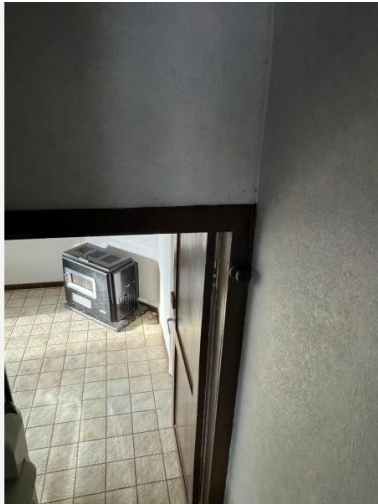
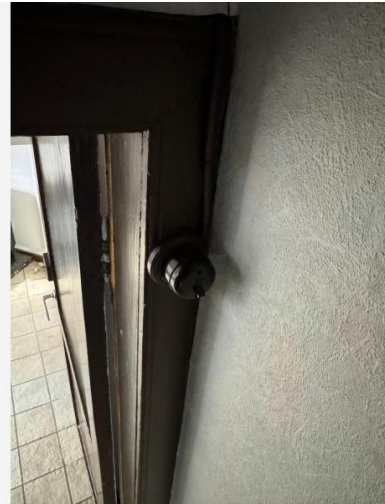
Verwijderen

| Eindbeoordeling materiaalrisico | Verhoogd materiaalrisico en/of verhoogde kans op vezelvrijgave |

| Asbestsoort (vezeltype) | Crocidoliet aanwezig |
| Toestand van het materiaal | Licht beschadigd, licht verweerd. Intact calciumsilicaatmateriaal of categorie III 'gebondenheid' |

| Beschrijving | BAKELIET RUITES WONING |
| Asbestmateriaal | Plaat, paneel, tablet - Type Bakeliet |
| Opmerking | RAMING HOEVEELHEID/OPPERVLAKTE BAKELIETSCHAKELAARS EN STOPCONTACTEN. |

- Verwijder dit asbestmateriaal zo snel mogelijk. Volg de toestand goed op.

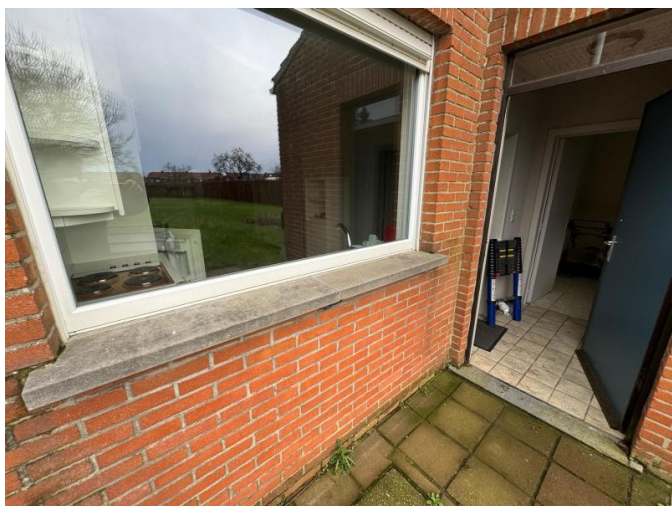
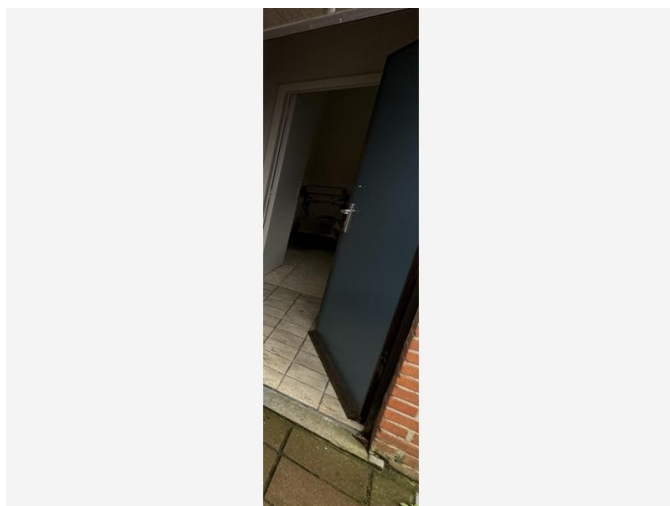
Verwijderen

| Eindbeoordeling materiaalrisico | Laag materiaalrisico en/of verlaagde kans op vezelvrijgave |

| Asbestsoort (vezeltype) | Crocidoliet aanwezig |
| Toestand van het materiaal | Licht beschadigd, licht verweerd. Intact calciumsilicaatmateriaal of categorie III 'gebondenheid' |

| Beschrijving | ACHTERDEUR WONING |
| Asbestmateriaal | Dak- en gevelbekleding - Plaat |
| Opmerking | RAMING OPPERVLAKTE DEURPLAAT. |

- Zorg voor een veilig beheer. Vermijd het beschadigen van het asbestmateriaal. Controleer de toestand jaarlijks op wijzigingen.

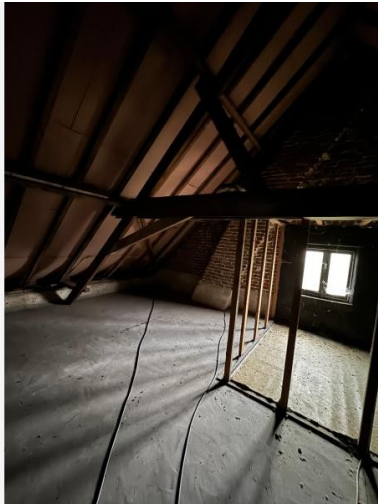
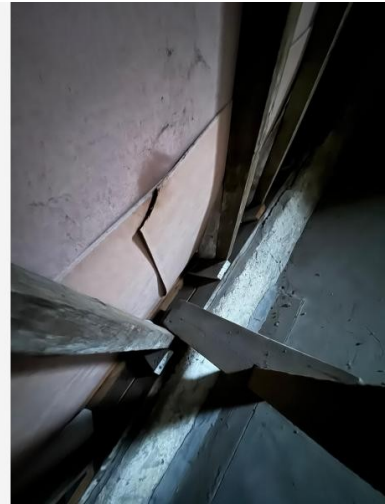
Zorgvuldig beheren

| Eindbeoordeling materiaalrisico | Laag materiaalrisico en/of verlaagde kans op vezelvrijgave |

| # | Type | Referentie | Resultaat |
|---|---|---|---|
| 6.1 | Puntmonster | MM004 | Chrysotiel |

| Beschrijving | ONDERDAK WONING |
| Asbestmateriaal | Plaat, paneel, tablet - Type Menuiserite |
| Hoeveelheid (oppervlakte - dikte - aantal) | <ul style="list-style-type: none">• 175,00 m² - 0,30 cm - 1 stuk |
| Opmerking | RAMING OPPERVLAKTE/HOEVEELHEID ONDERDAK WONING. AAN HET LICHT HELLEND DAK IS HETZELFDE ONDERDAK ZICHTBAAR ONDER DE DAKPANNEN. |

- Zorg voor een veilig beheer. Vermijd het beschadigen van het asbestmateriaal. Controleer de toestand jaarlijks op wijzigingen.
- Zorg voor een veilig beheer en verwijder dit asbestmateriaal wanneer het bij werken eenvoudig bereikbaar wordt. Controleer de toestand jaarlijks op wijzigingen.

- Eenvoudige handelingen: mag via doe-het-zelf of door werknemer(s) met opleidingsattest eenvoudige handelingen
VERWIJDERING ONDERDAK MAG UITGEVOERD WORDEN DOOR DAKWERKER MET OPLEIDINGSATTEST EENVOUDIGE HANDELINGEN.

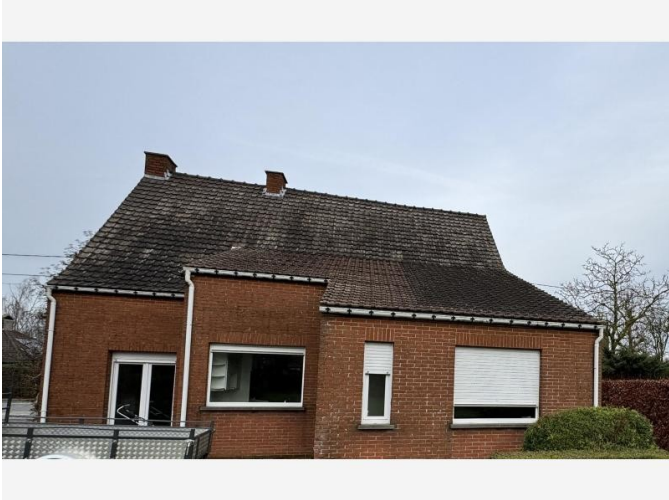
Fiche 7: KRUIPRUIMTE ONDER GEDEELTE DAKCONSTRUCTIE NIET BEREIKBAAR

Permanente beperking

Reden: KRUIPRUIMTE GEDEELTE ONDER DAKCONSTRUCTIE

Uitleg van de asbestdeskundige: DIT BETREFT EEN KRUIPRUIMTE ONDER GEDEELTE DAKCONSTRUCTIE AAN DE ACHTERGEVEL DIE NIET BEREIKBAAR/TOEGANKELIJK IS. BIJGEVOLG KAN DEZE KRUIPRUIMTE NIET GEÏNPECTEERD WORDEN.

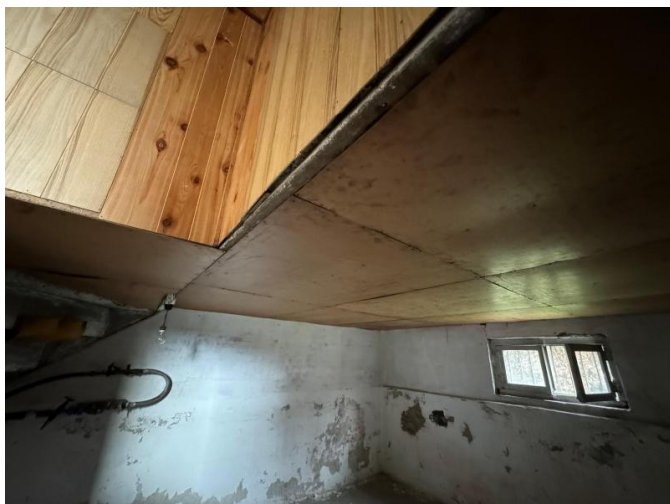
PLAFOND KELDER BESTAAT UIT GEPERSTE KARTONPANELEN.

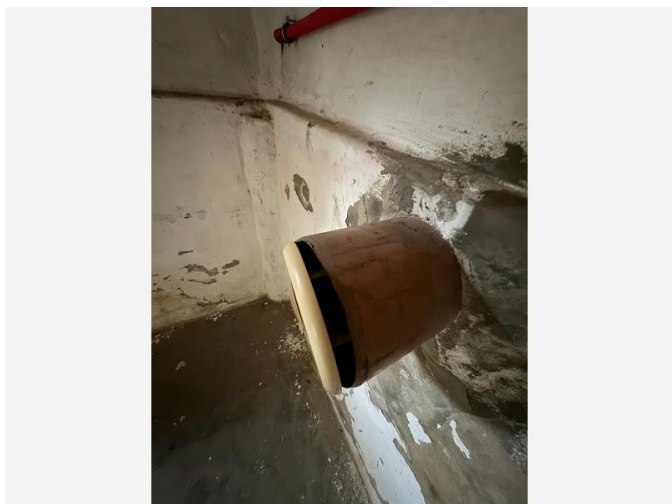
GEDEELTE VENTILATIEBUIZEN DIE ZICHTBAAR IS VANUIT DE KELDER BESTAAT UIT PLASTIC/PVC-BUIS

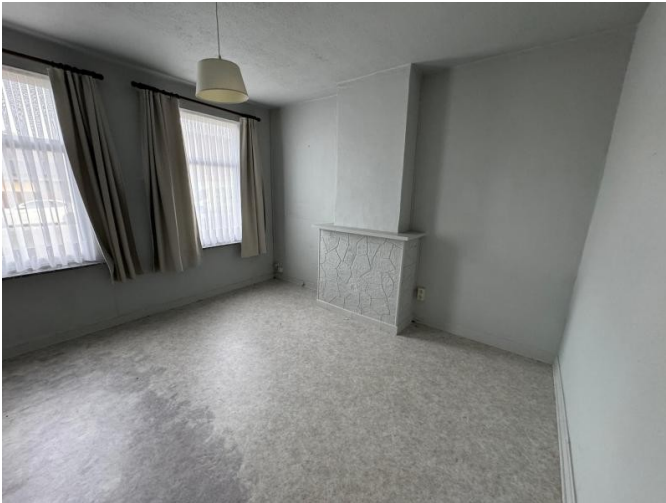
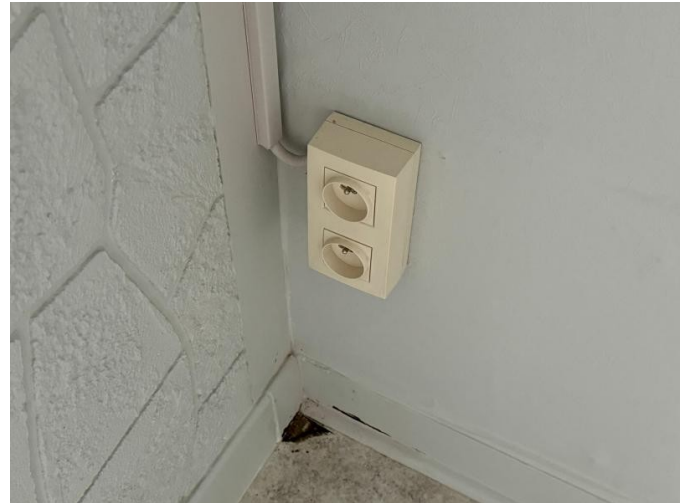
Fiche 12: VINYLVLLOER VOORKAMER

Geen asbest

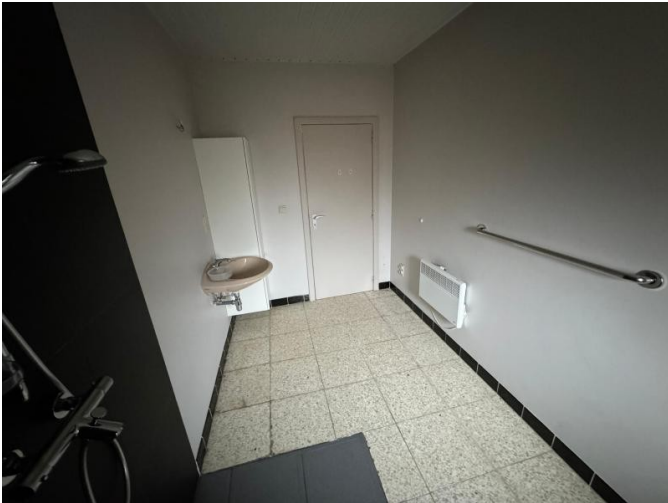
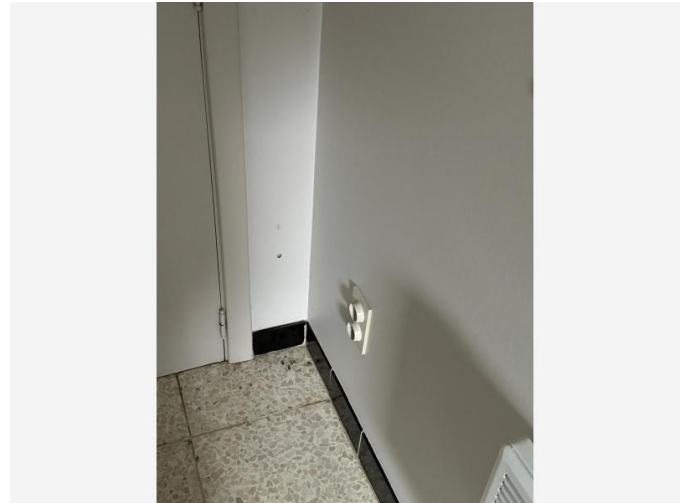
Fiche 13: PLEISTERWERK BINNENMUREN

Geen asbest

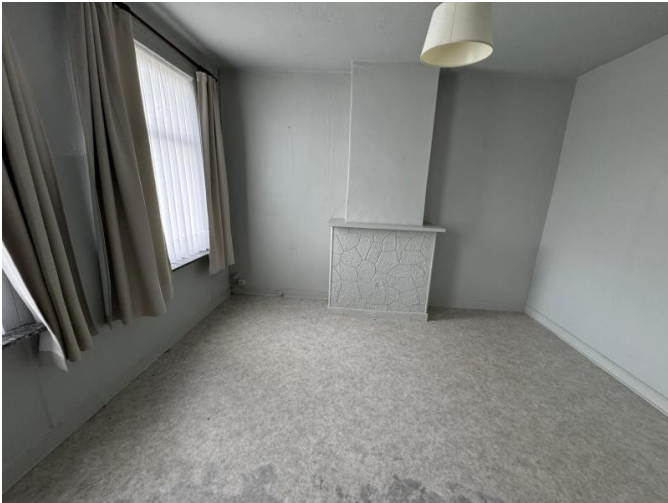
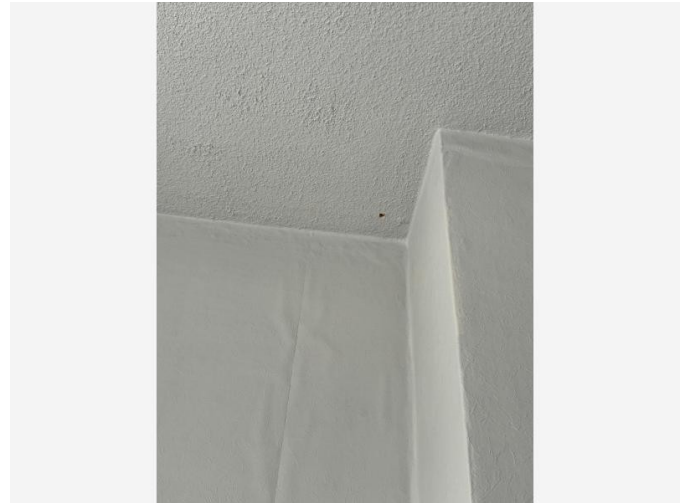
Fiche 14: PLEISTERWERK PLAFOND

Geen asbest

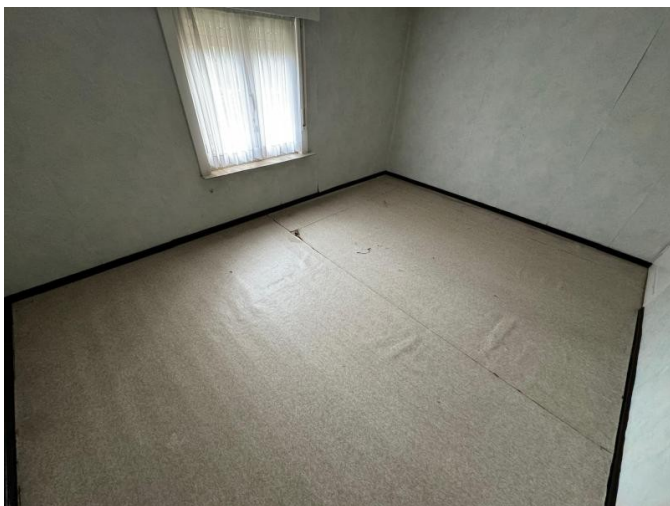
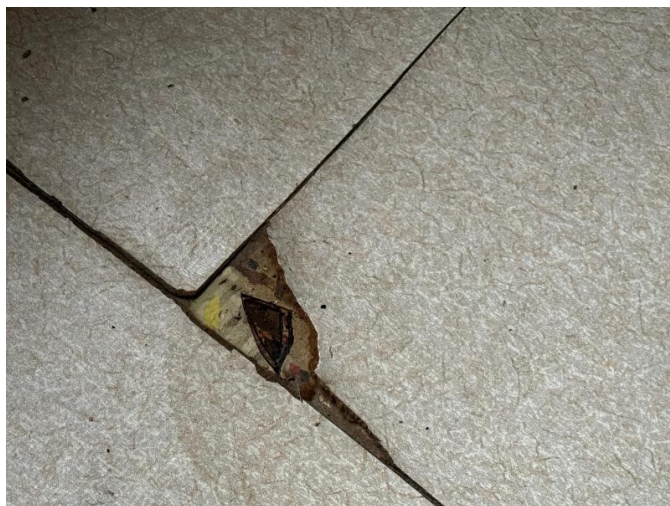
Fiche 15: VINYL VOUTEKAMER

Geen asbest
