Asbestinventarisatetest

Sint-Amandsstraat 30, 8800 Roeselare

Attestnummer : 20260318-000460.000

Uitgegeven op : 18.03.2026

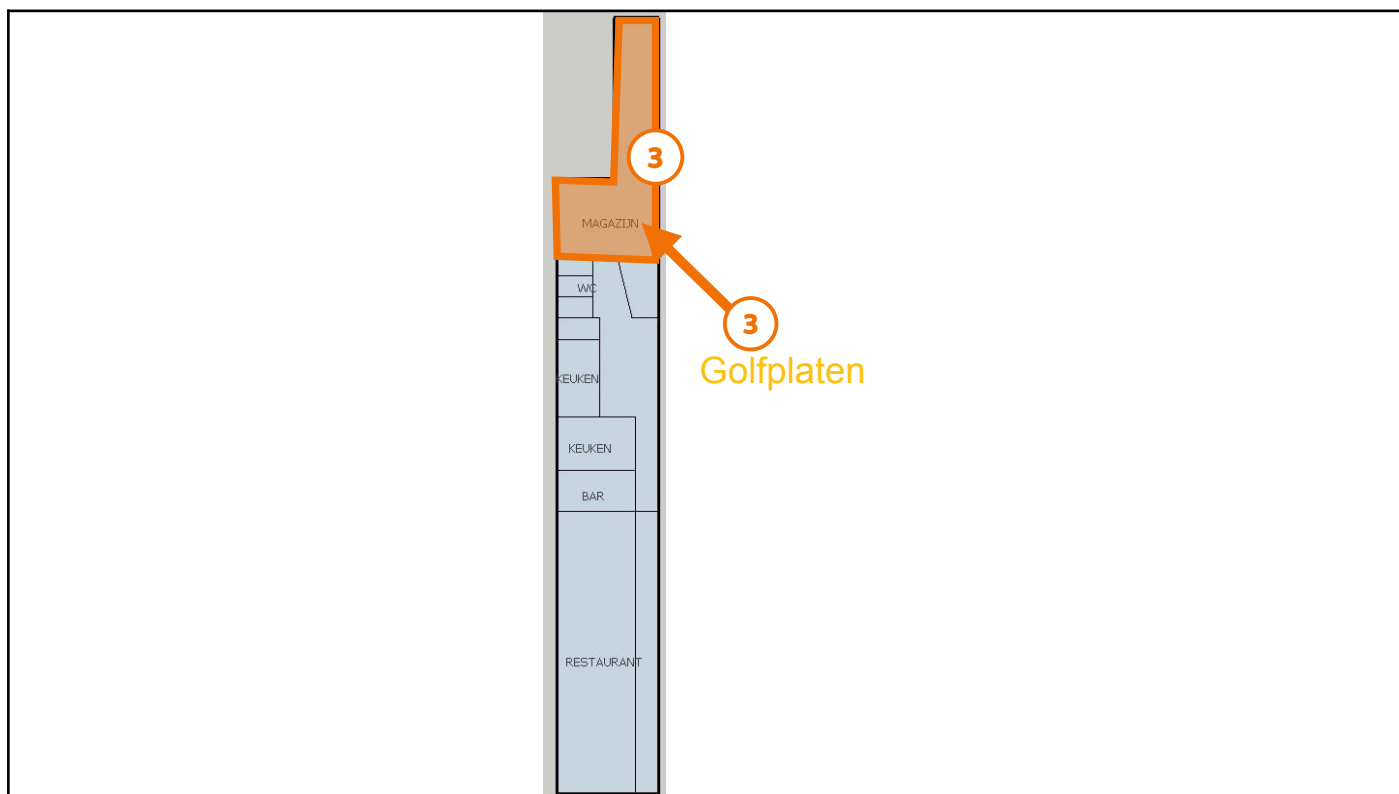
Plan 1.2: Gelijkvloers - golfplaten

Beschrijving	Type	Actie
3. Golfplaten	Asbestmateriaal	Verwijderen

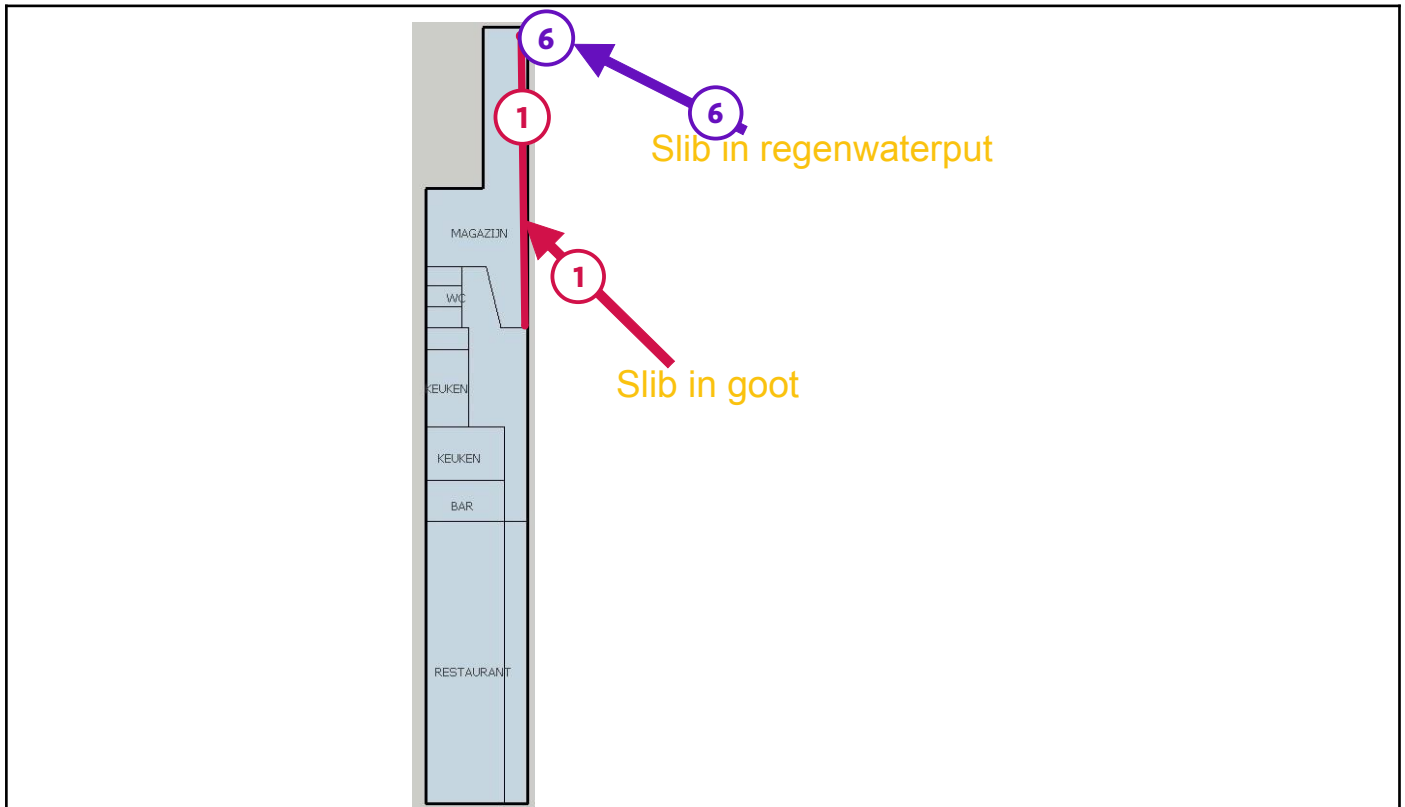
Plan 1.4: Gelijkvloers - slib in dakgoot + regenwaterput

Beschrijving	Type	Actie
1. Slib in goot	Asbestmateriaal	Dringend verwijderen
6. Slib in regenwaterput	Beperking	-

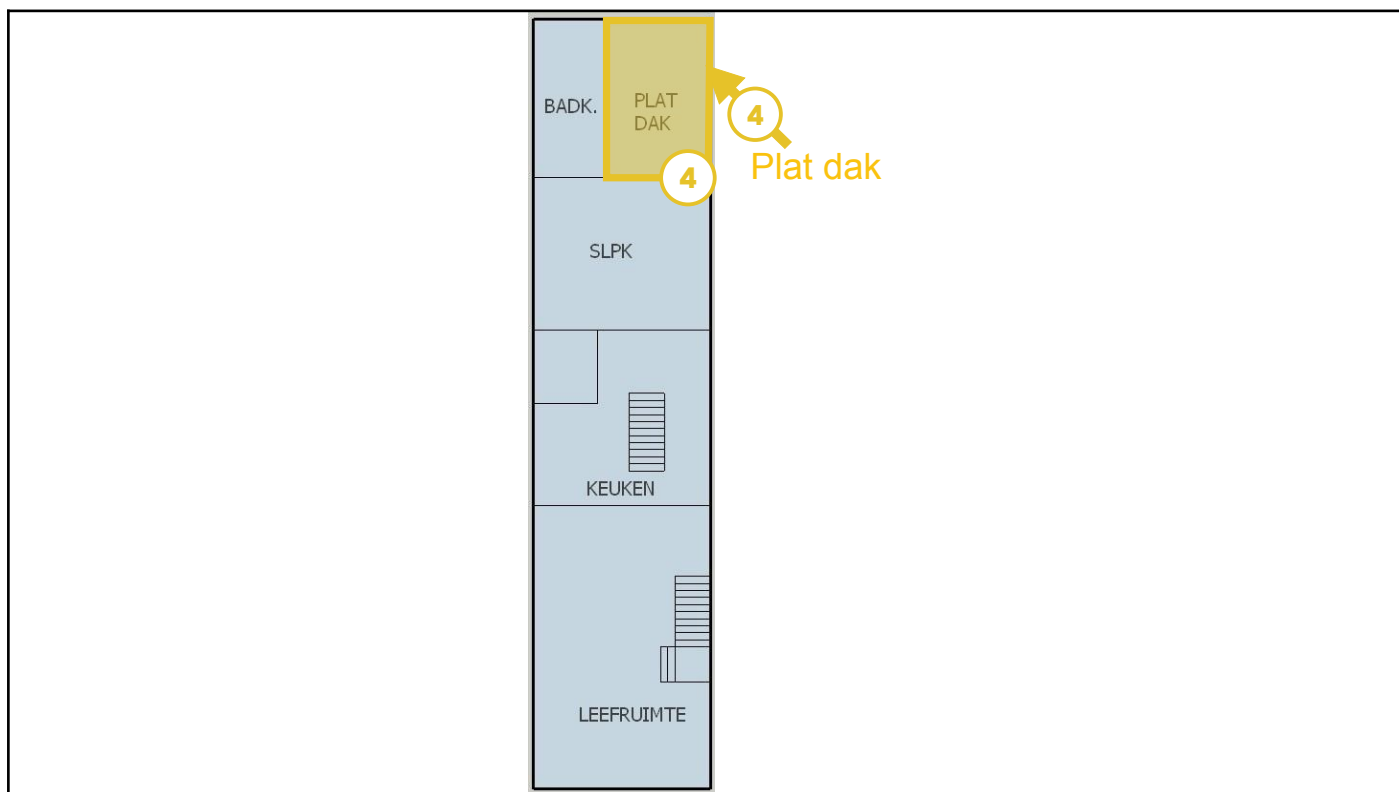
Plan 1.9: 1ste verdiep - plat dak

Beschrijving	Type	Actie
4. Plat dak	Asbestmateriaal	Zorgvuldig beheren

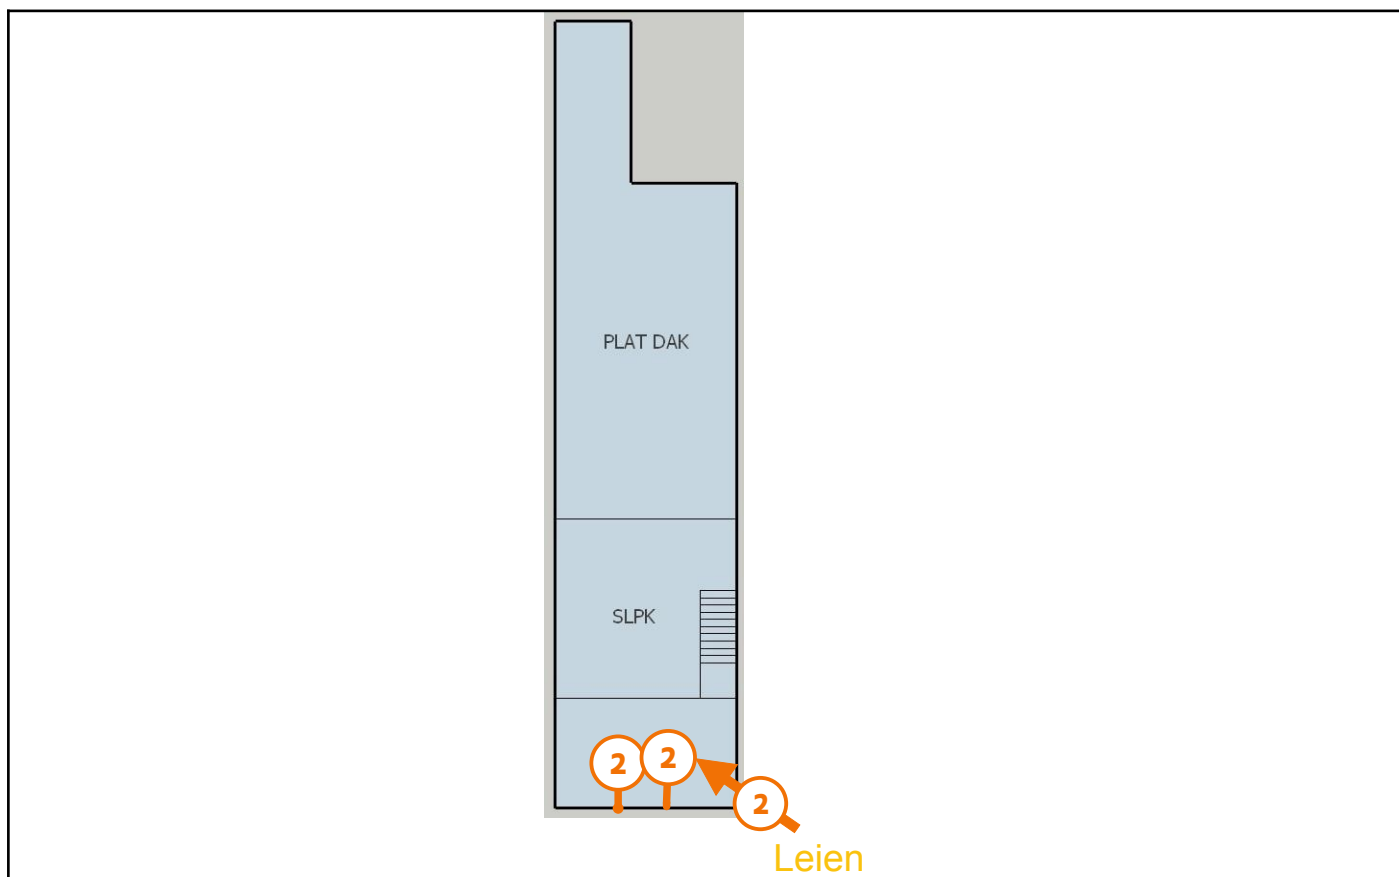
Plan 1.13: 2de verdiep - leien

Beschrijving	Type	Actie
2. Leien	Asbestmateriaal	Verwijderen

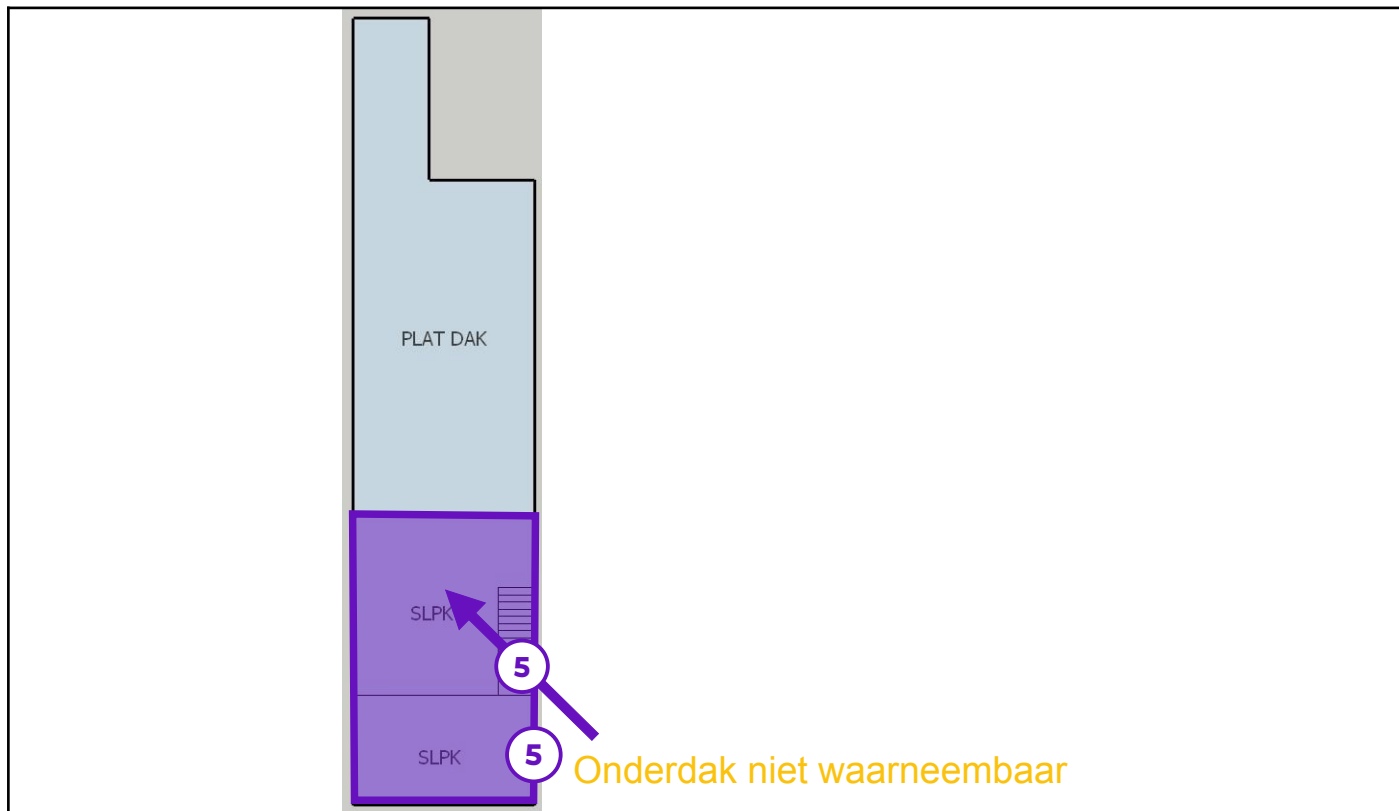
Plan 1.14: 2de verdiep - onderdak niet waarneembaar

Beschrijving	Type	Actie
5. Onderdak niet waarneembaar	Beperking	-

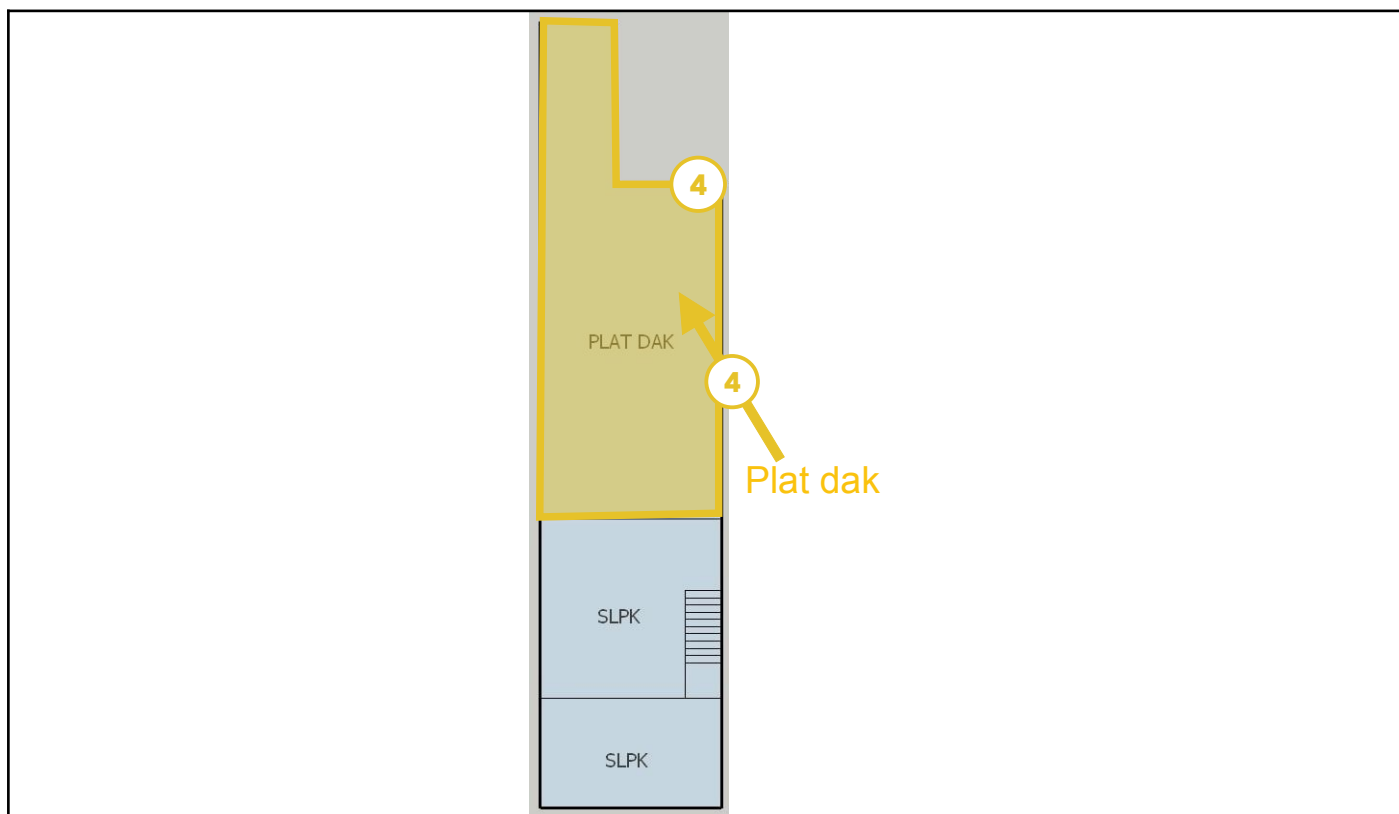
Plan 1.16: 2de verdiep - plat dak

Beschrijving	Type	Actie
4. Plat dak	Asbestmateriaal	Zorgvuldig beheren

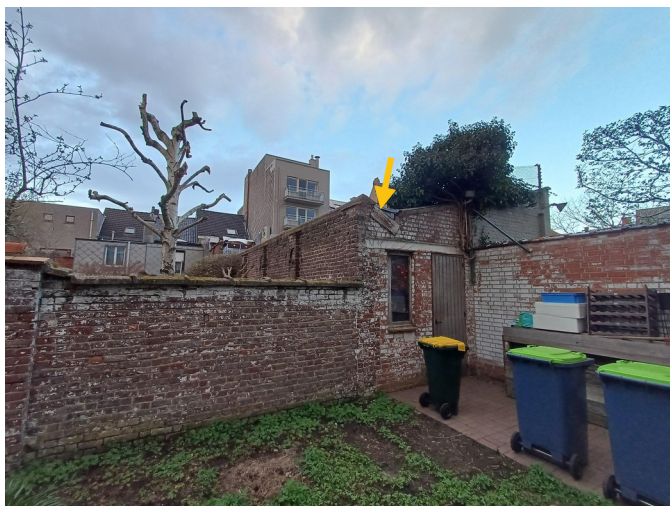
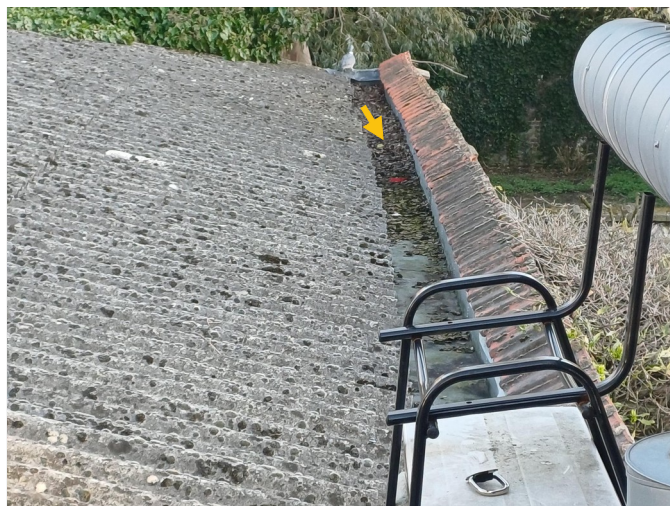
Het asbestmateriaal valt onder de mijlpaal van 2040.

Dringend verwijderen

Beschrijving	Slib in goot
Type afvalstof	Betreft resten (contaminatie) van verwerking of beschadiging
Type resten (contaminatie)	<ul style="list-style-type: none">• Stof, deeltjes < 4 mm, flinters, gruis (vermengd in materiaal)
Besmette materialen	<ul style="list-style-type: none">• Sediment (dakgoot, afvoerbuï, regenwaterput, ...)
Bron van de resten	Het betreft een golfplatendak.
Omgeving	Buiten
Primaire drager	Schuin dak
Gebondenheid resten	Niet hecht
Hoeveelheid (gewicht - aantal)	<ul style="list-style-type: none">• 5,00 kg - 1 stuk
Totaal gewicht	5,00 kg
Eenvoudig bereikbaar	Ja
Identificatiemethode	De asbestdeskundige beoordeelt het materiaal als asbestverdacht en dus asbesthoudend, en dit zonder monstername.
Opmerking	De opgegeven volumes kunnen afwijken van de werkelijkheid en mogen niet worden gebruikt als maatstaf voor heffingen.

- Verwijder het asbestafval.

- Eenvoudige handelingen: mag via doe-het-zelf of door werknemer(s) met opleidingsattest eenvoudige handelingen
Het afval dubbel verpakt in een asbestzak aanbieden aan het containerpark of aan een asbestverwerkingsbedrijf.

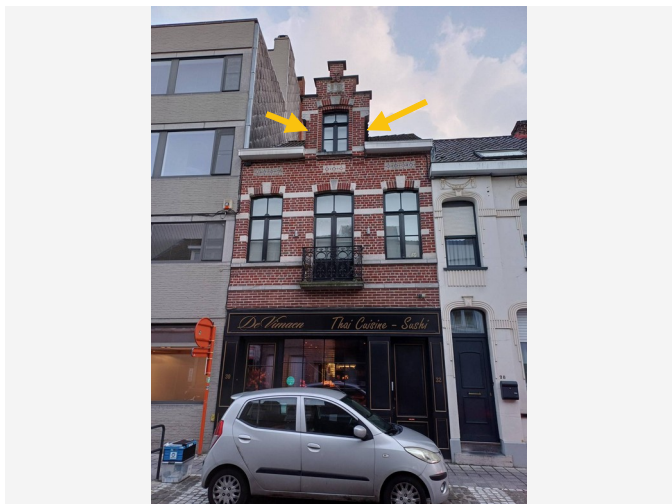
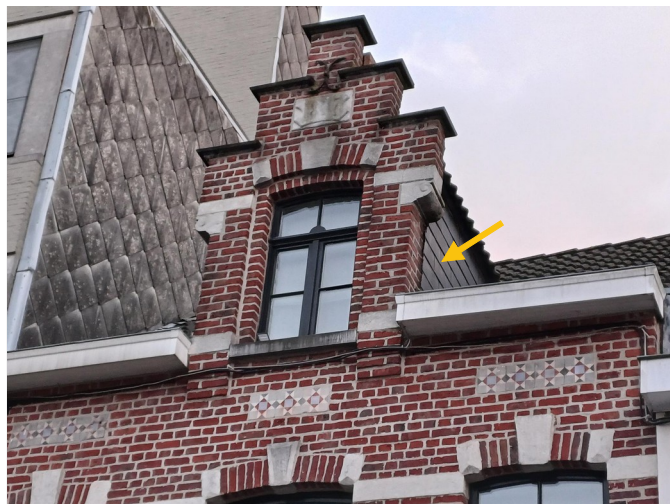
Het asbestmateriaal valt onder de mijlpaal van 2034.

Verwijderen

Eindbeoordeling materiaalrisico	Laag materiaalrisico en/of verlaagde kans op vezelvrijgave
---------------------------------	--

Gebondenheid	Categorie 1: hechtgebonden in oorsprong
Asbestsoort (vezeltype)	Crocidoliet aanwezig
Asbestconcentratie	Laag (< 50%)
Afschermingsgraad van het gehele materiaal	Geheel of deels vrij aan de buitenlucht, maar geen contact met binnenlucht
Toestand van het materiaal	Licht beschadigd, licht verweerd. Intacte calciumsilicaatplaat of materiaal met categorie 3-gebondenheid

Beschrijving	Leien
Omgeving	Buiten
Primaire drager	Schuin dak
Asbestmateriaal	Dak- en gevelbekleding - Lei, shingle
Bindmiddel van asbestmateriaal	Cement
Gebondenheid op basis van bindmiddel	Hecht
Hoeveelheid (oppervlakte - aantal)	• 2,00 m ² - 1 stuk
Totale oppervlakte	2,00 m ²
Eenvoudig bereikbaar	Ja
Bevestigingswijze	• Genageld, geniet
Identificatiemethode	De asbestdeskundige beoordeelt het materiaal als asbesthoudend, en dit zonder monsternamen.
Destructieve handeling voor identificatie	Nee
Opmerking	De opgegeven volumes kunnen afwijken van de werkelijkheid en mogen niet worden gebruikt als maatstaf voor heffingen.

- Zorg voor een veilig beheer. Vermijd het beschadigen van het asbestmateriaal. Controleer de toestand jaarlijks op wijzigingen.
- Hemelwater dat afspoelt van asbestcement daken of gevels kan asbestdeeltjes bevatten. Gebruik het enkel voor gesloten circuits (bv. spoelen toiletten). Reinig na het vervangen van het dak of de gevel de dakgoten en regenwaterput of -ton om asbesthoudend sediment of slib te verwijderen
- Voer bijkomende staalname(s) uit.

- Eenvoudige handelingen: mag via doe-het-zelf of door werknemer(s) met opleidingsattest eenvoudige handelingen
De leien ongebroken en dubbel verpakt in een asbestzak aanbieden aan het containerpark of aan een asbestverwerkingsbedrijf.

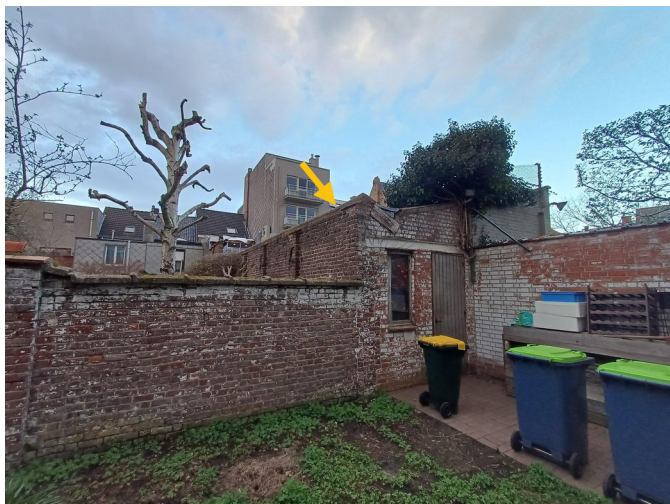
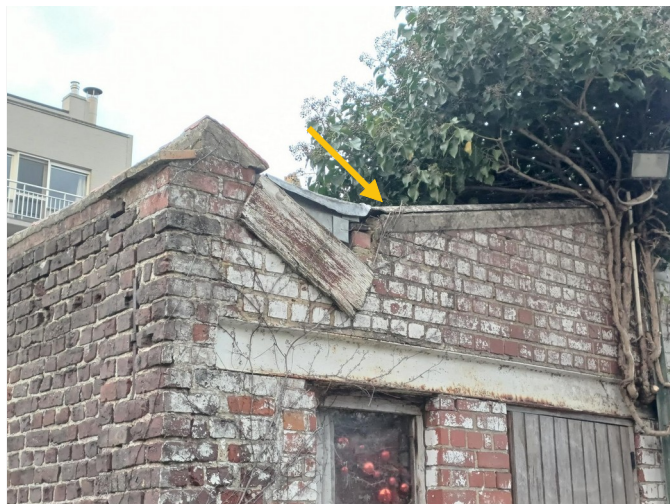
Het asbestmateriaal valt onder de mijlpaal van 2034.

Verwijderen

Eindbeoordeling materiaalrisico	Verhoogd materiaalrisico en/of verhoogde kans op vezelvrijgave
---------------------------------	--

Gebondenheid	Categorie 1: hechtgebonden in oorsprong
Asbestsoort (vezeltype)	Crocidoliet aanwezig
Asbestconcentratie	Laag (< 50%)
Afschermingsgraad van het gehele materiaal	Geheel of deels vrij aan de buitenlucht, maar geen contact met binnenlucht
Toestand van het materiaal	Matig beschadigd, matig verweerd

Beschrijving	Golfplaten
Omgeving	Buiten
Primaire drager	Schuin dak
Asbestmateriaal	Dak- en gevelbekleding - Golfplaat
Bindmiddel van asbestmateriaal	Cement
Gebondenheid op basis van bindmiddel	Hecht
Hoeveelheid (oppervlakte - aantal)	<ul style="list-style-type: none">• 40,00 m² - 1 stuk
Totale oppervlakte	40,00 m ²
Eenvoudig bereikbaar	Ja
Bevestigingswijze	<ul style="list-style-type: none">• Geschroefd
Identificatiemethode	De asbestdeskundige beoordeelt het materiaal als asbesthoudend, en dit zonder monsternamen.
Destructieve handeling voor identificatie	Nee
Opmerking	De opgegeven volumes kunnen afwijken van de werkelijkheid en mogen niet worden gebruikt als maatstaf voor heffingen.

- Zorg voor een veilig beheer. Vermijd het beschadigen van het asbestmateriaal. Controleer de toestand jaarlijks op wijzigingen.
- Hemelwater dat afspoelt van asbestcement daken of gevels kan asbestdeeltjes bevatten. Gebruik het enkel voor gesloten circuits (bv. spoelen toiletten). Reinig na het vervangen van het dak of de gevel de dakgoten en regenwaterput of -ton om asbesthoudend sediment of slib te verwijderen
- Voer bijkomende staalname(s) uit.

- Eenvoudige handelingen: mag via doe-het-zelf of door werknemer(s) met opleidingsattest eenvoudige handelingen
De platen ongebroken en dubbel verpakt in een asbestzak aanbieden aan het containerpark of aan een asbestverwerkingsbedrijf.
Het fixeren van de platen en het dragen van persoonlijke beschermingsmiddelen tijdens het verwijderen is verplicht.

- Eenvoudige handelingen: enkel door erkend asbestverwijderaar
Gezien de staat van de golfplaten, die redelijk verweerd zijn, en hoewel deze eventueel door eenvoudige handelingen verwijderd kunnen worden, adviseer ik als deskundige om de verwijdering te laten uitvoeren door een erkende asbestverwijderaar. Dit garandeert de veiligheid van zowel de bewoners als de burelen.

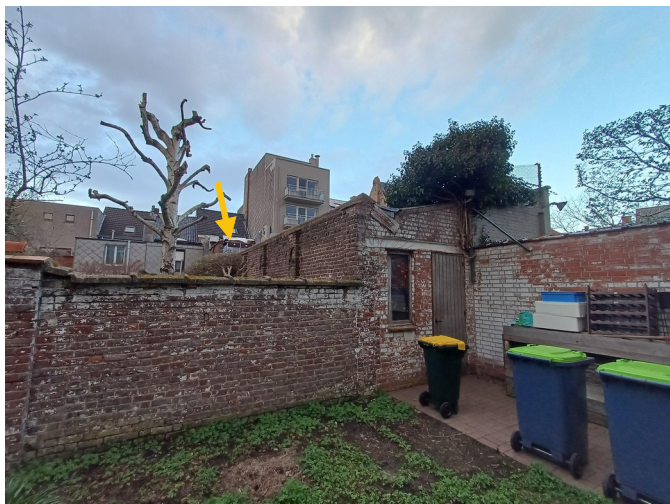
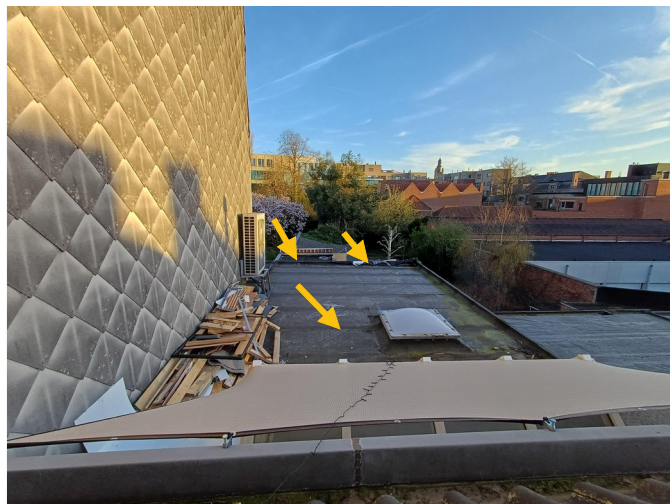
Het asbestmateriaal valt onder de mijlpaal van 2040.

Zorgvuldig beheren

Laag materiaalrisico en/of verlaagde kans op vezelvrijgave

Gebondenheid	Categorie 1: hechtgebonden in oorsprong
Asbestsoort (vezeltype)	Alleen chrysotiel aanwezig
Asbestconcentratie	Laag (< 50%)
Afschermingsgraad van het gehele materiaal	Geheel of deels vrij aan de buitenlucht, maar geen contact met binnenlucht
Toestand van het materiaal	Licht beschadigd, licht verweerd. Intacte calciumsilicaatplaat of materiaal met categorie 3-gebondenheid

Beschrijving	Plat dak
Omgeving	Buiten
Primaire drager	Plat dak
Asbestmateriaal	Dak- en gevelbekleding - Roofing
Bindmiddel van asbestmateriaal	Bitumen (roofing, teer, asfalt)
Gebondenheid op basis van bindmiddel	Hecht
Hoeveelheid (oppervlakte - aantal)	<ul style="list-style-type: none"> • 50,00 m² - 1 stuk
Totale oppervlakte	50,00 m ²
Eenvoudig bereikbaar	Ja
Bevestigingswijze	<ul style="list-style-type: none"> • Verlijmd, ingegoten, versmeerd
Identificatiemethode	<p>De asbestdeskundige beoordeelt het materiaal als asbestverdacht en dus asbesthoudend, en dit zonder monstername.</p> <p>Motivatie: De monstername brengt andere schade aan dan schade die inherent is aan de monstername.</p>
Destructieve handeling voor identificatie	Nee
Opmerking	<p>De opgegeven volumes kunnen afwijken van de werkelijkheid en mogen niet worden gebruikt als maatstaf voor heffingen.</p> <p>Het plat dak is in goede staat.</p> <p>Er kan geen staalname uitgevoerd worden zonder schade aan te brengen met waterinsijpeling tot gevolg.</p> <p>De onderliggende lagen kunnen niet worden geïdentificeerd en geïnspecteerd. Er is een kans dat deze asbesthoudend zijn.</p>

- Zorg voor een veilig beheer. Vermijd het beschadigen van het asbestmateriaal. Controleer de toestand jaarlijks op wijzigingen.
- Voer bijkomende staalname(s) uit.

- Eenvoudige handelingen: mag via doe-het-zelf of door werknemer(s) met opleidingsattest eenvoudige handelingen
Dit hangt af van de staat van het materiaal en op welke manier de aannemer het materiaal kan verwijderen (zonder of met beschadiging van het materiaal). De verwijdermethode kan dus pas met zekerheid bepaald worden als je weet welke werkwijze de aannemer hanteert en hangt ook af van de risicoanalyse van de aannemer. In de meeste gevallen zullen de vezels echter nog steeds sterk gebonden zijn in het bindmiddel en moeilijk vrijkomen bij de verwijdering.

Als de eigenaar besluit om het dak te vernieuwen, dan laat die best eerst een monster nemen en analyseren om te weten of de roofing en/of onderliggende lagen eventueel asbest bevatten.

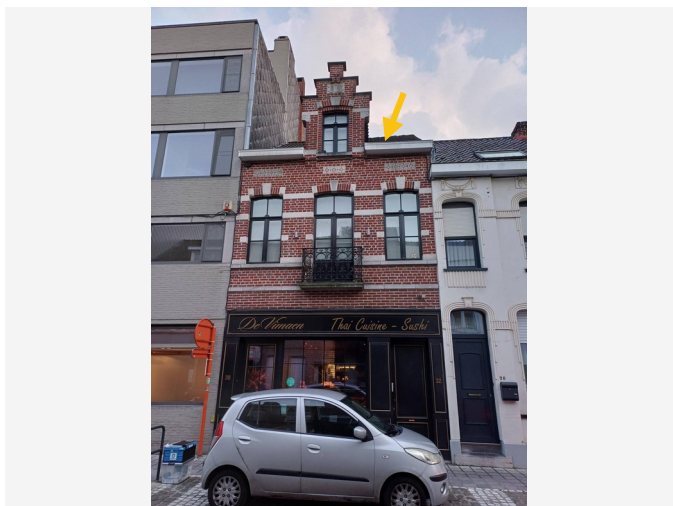
Situeringfoto

Permanente beperking

Reden: Het te onderzoeken materiaal situeert zich hoger dan 3,50 m te rekenen vanaf een veilige ondergrond

Uitleg van de asbestdeskundige: Het onderdak is niet waarneembaar vanwege de hoogte, die meer dan 3,5 meter bedraagt. Door de afwerkingsgraad aan de binnenzijde van de bovenste verdieping is het onderdak niet zichtbaar of inspecteerbaar. Ik heb geprobeerd een dakpan op te tillen om het onderdak te inspecteren, maar dit is niet gelukt. Alleen destructief onderzoek kan bepalen of het onderdak al dan niet asbesthoudend is (type menuiserite).

(Asbest)materiaal	Plaat, paneel, tablet - Type Menuiserite
Karakterisatie	Asbest (verdacht)
Primaire drager	Schuin dak

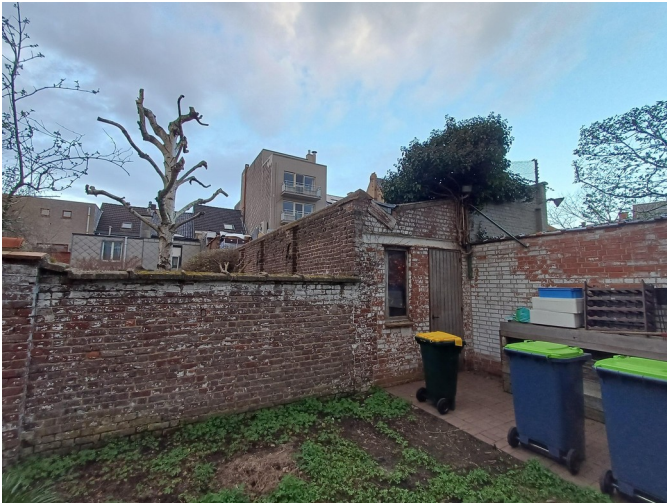
Situeringfoto

Tijdelijke beperking

Reden: Er is geen volledige risicobeoordeling mogelijk

Uitleg van de asbestdeskundige: Het slib in de regenwaterput kan niet worden beoordeeld. Conform het inspectieprotocol mag ik hiervoor een beperking inroepen.

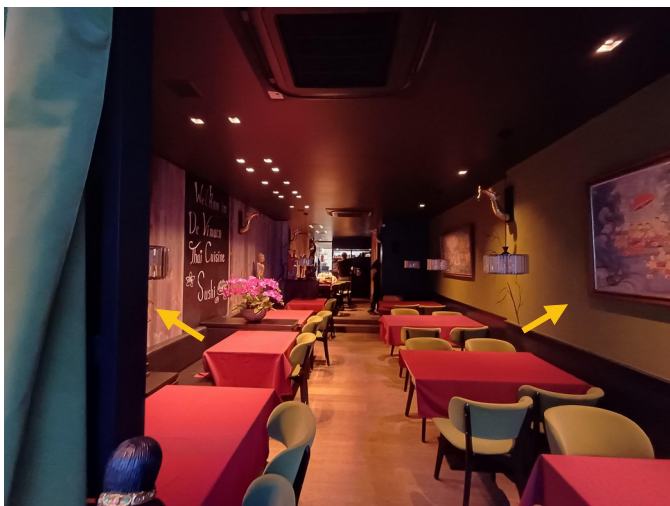
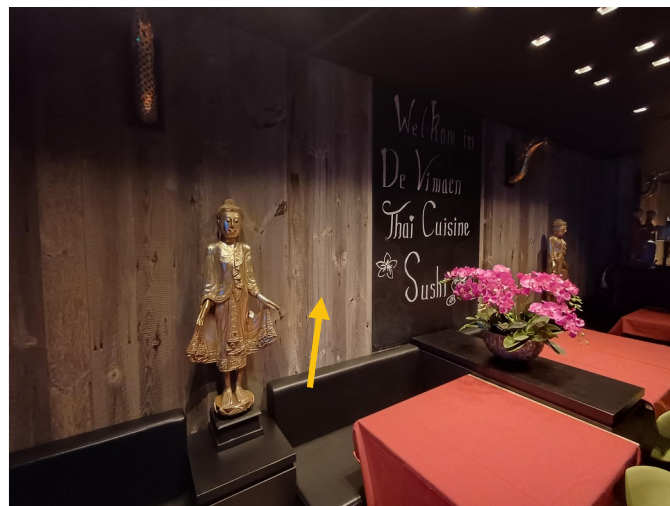
Er werden voorzetwanden (valse muren) aangebracht. Als deskundige kan ik geen uitspraak doen over eventuele asbestverdachte toepassingen die aanwezig zijn of verborgen zitten achter de voorzetwanden. Bij renovaties, sloop of verbouwingen is het aan te raden een destructieve asbestinventaris op te stellen voor deze ruimtes.

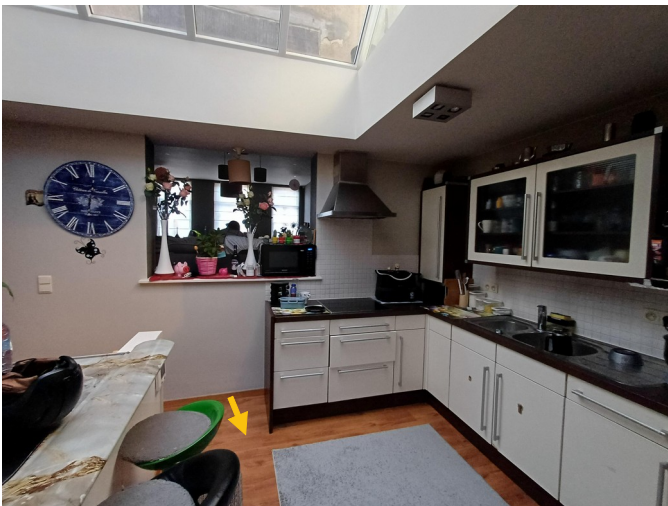
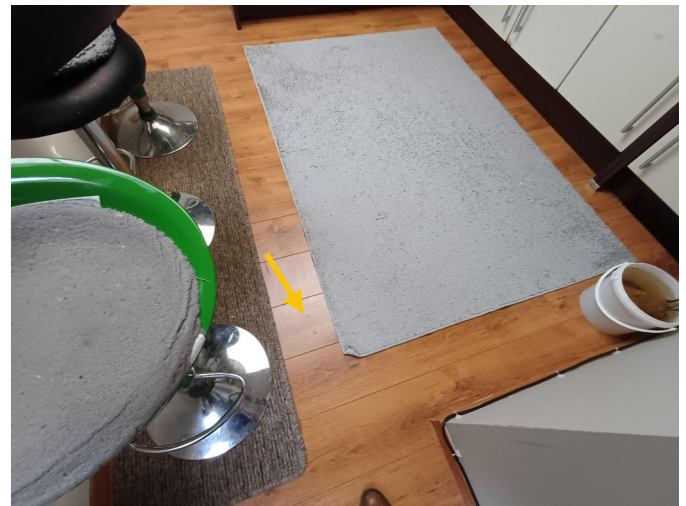
De laminaatvloer is in goede staat en overal goed bevestigd. Dit betreft een niet-destructief onderzoek. Onderliggende lagen konden niet worden geïdentificeerd en geïnspecteerd.

Bij renovatie of sloop is het aangeraden om een destructief onderzoek te laten uitvoeren van deze toepassingen.

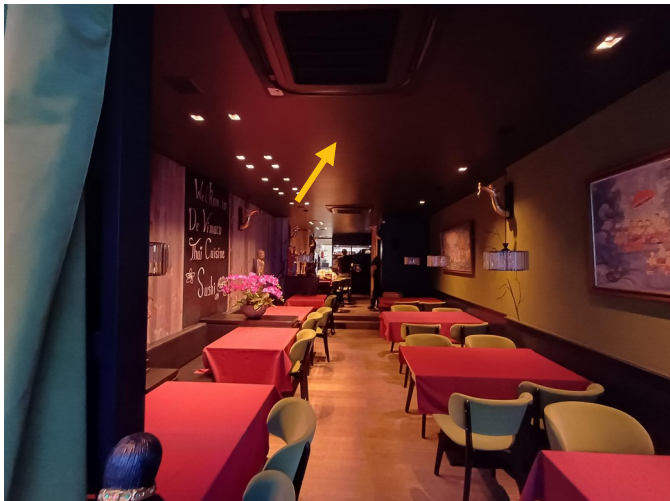
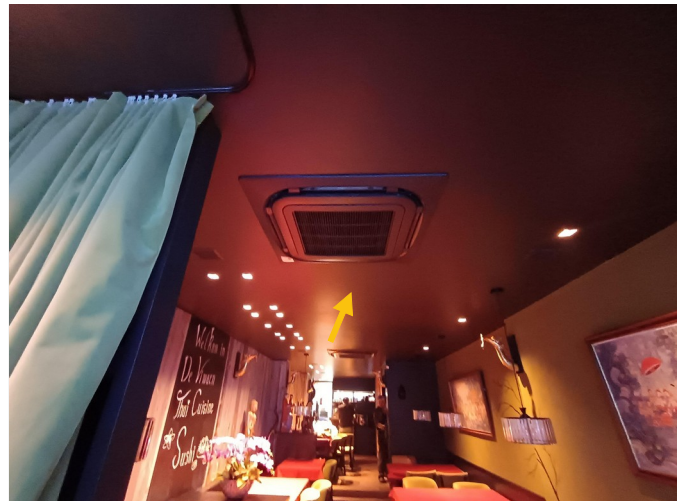
De plafonds zijn gemaakt van niet-asbestverdachte materialen (bijvoorbeeld laminaat, gyproc, ...), deze toepassingen zijn niet asbestverdacht. Ik heb echter niet kunnen vaststellen of er mogelijk asbestverdachte of asbesthoudende materialen achter deze toepassingen aanwezig zijn. Bij renovatie of sloop is het aangeraden om een destructief onderzoek te laten uitvoeren van deze toepassingen.

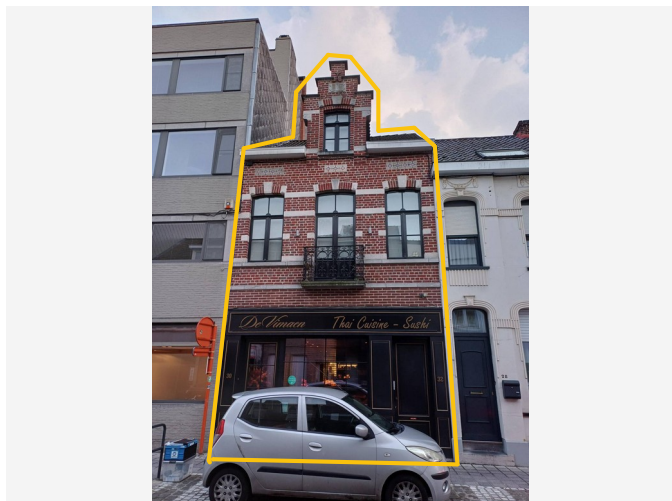
Situeringsfoto

Dit betreft een niet-destructief onderzoek. (enkel visueel onderzoek)

Bij renovatiewerken dient er een aanvullend onderzoek te worden uitgevoerd.

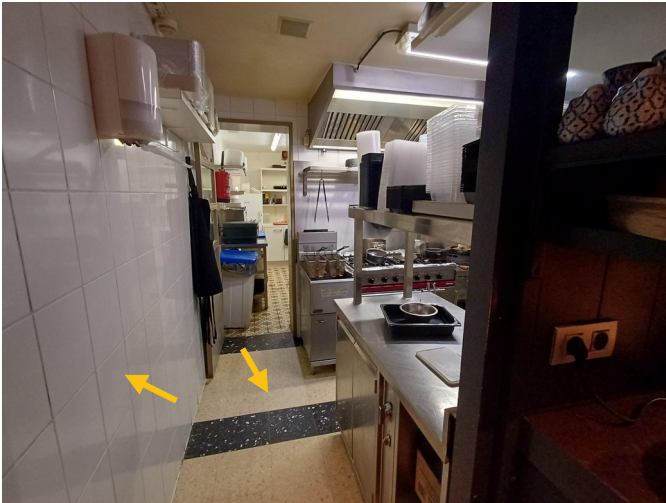
Situeringfoto

De wandtegels, vloeren en plinten zijn in goede staat. Het betreft een niet-destructief onderzoek. Achterliggende materialen konden niet worden geïdentificeerd en geïnspecteerd. Er is een kans dat de wandtegels, vloeren en plinten werden bevestigd met asbesthoudende lijm.

Bij renovatie of sloop is het aangeraden om een destructief onderzoek te laten uitvoeren van deze toepassingen.
