# Asbestinventarisat attest

Akkerstraat 20, 8830 Hooghelede

Attestnummer : 20260907-000345.000

**Niet-asbestveilig**

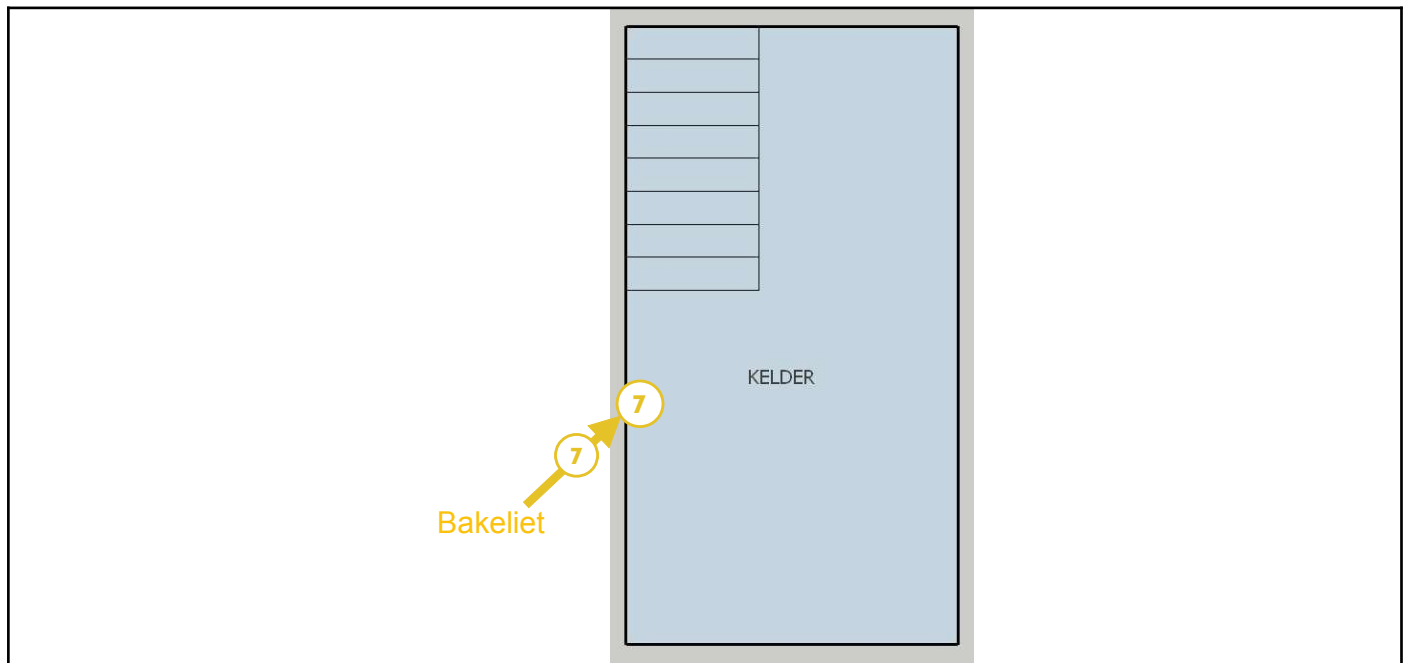
## Plan 1.1: Kelder - bakeliet

| Beschrijving | Type | Actie |
|---|---|---|
| 7. Bakeliet | Asbestmateriaal | Zorgvuldig beheren |

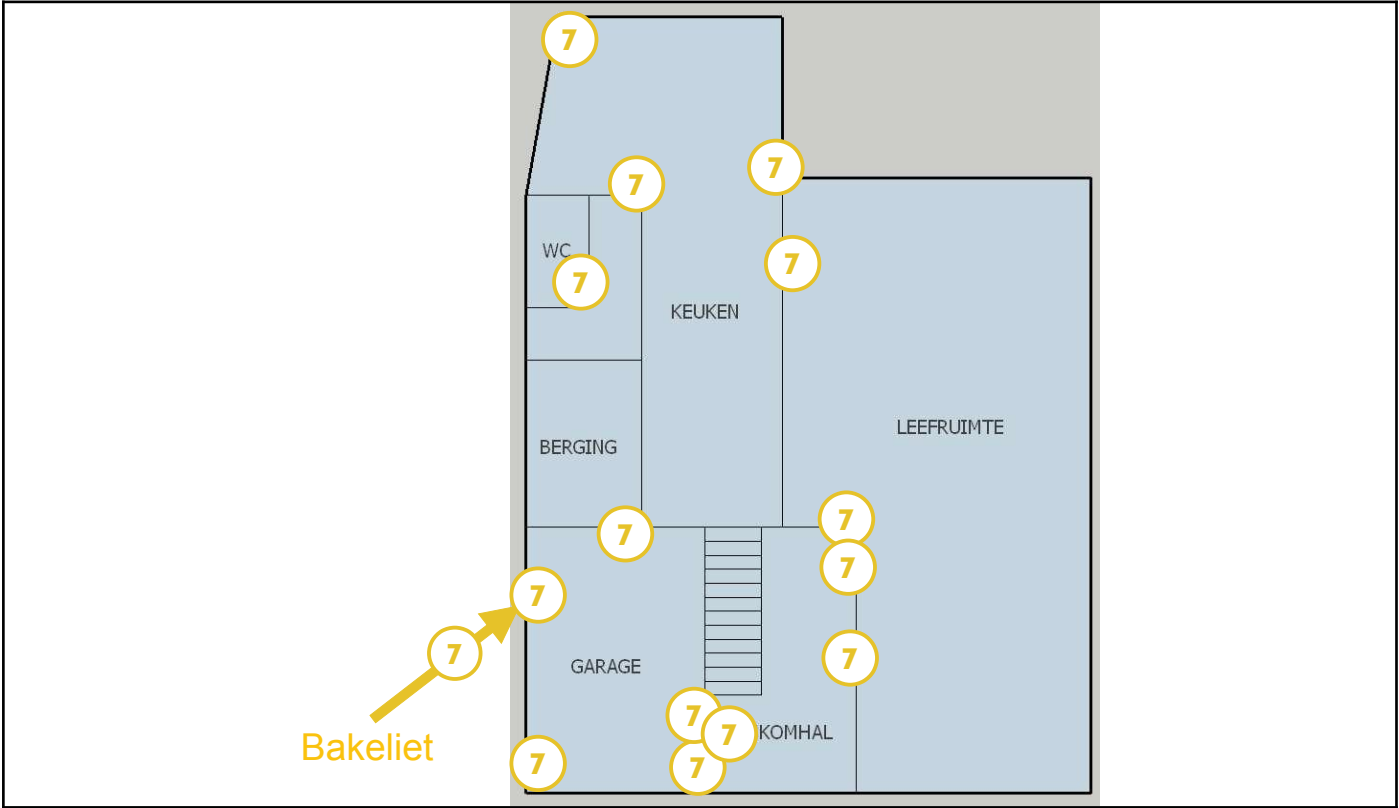
# Plan 1.2: Gelijkvloers - bakeliet

| Beschrijving | Type | Actie |
|---|---|---|
| 7. Bakeliet | Asbestmateriaal | Zorgvuldig beheren |

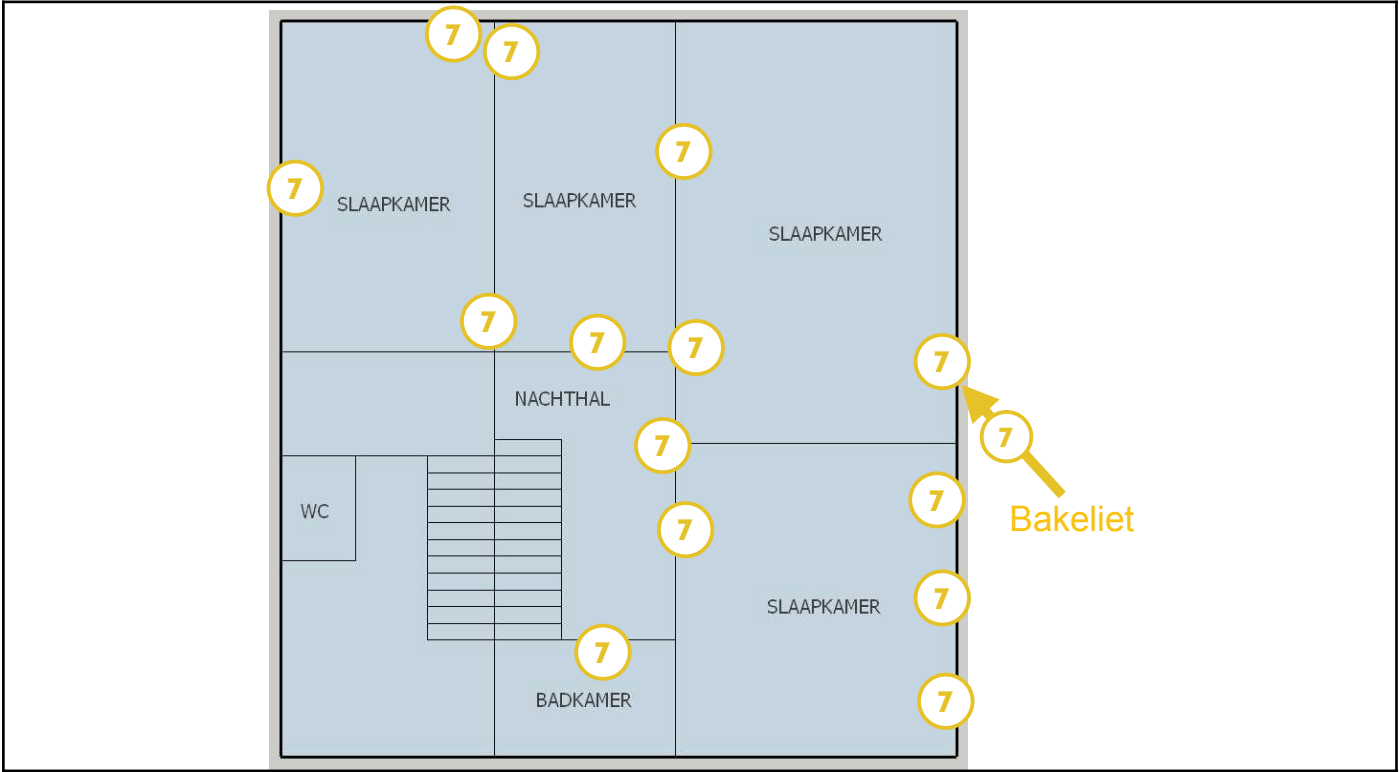
# Plan 1.10: 1ste verdiep - bakeliet

| Beschrijving | Type | Actie |
|---|---|---|
| 7. Bakeliet | Asbestmateriaal | Zorgvuldig beheren |

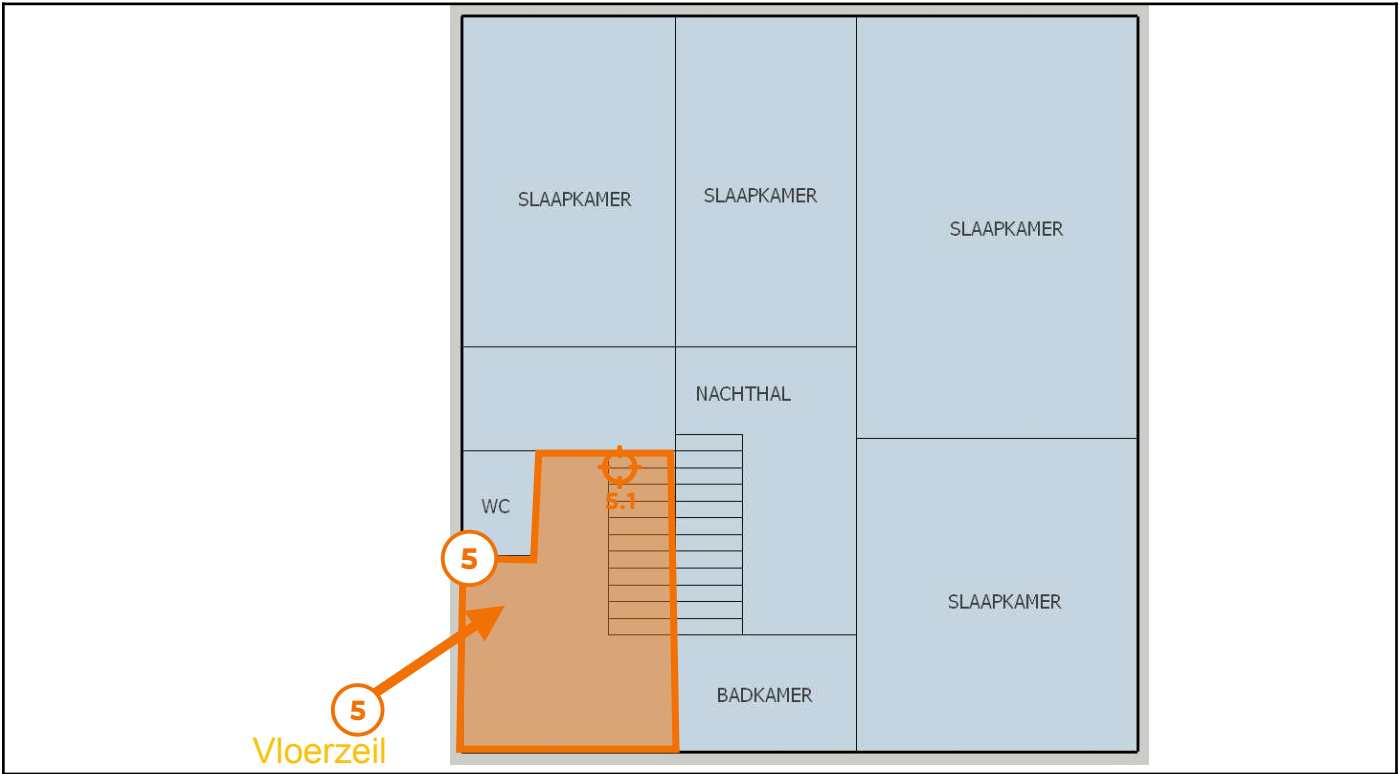
# Plan 1.16: 1ste verdiep - vloerzeil

| Beschrijving | Type | Actie |
|---|---|---|
| 5. Vloerzeil | Asbestmateriaal | <div>Verwijderen</div> |

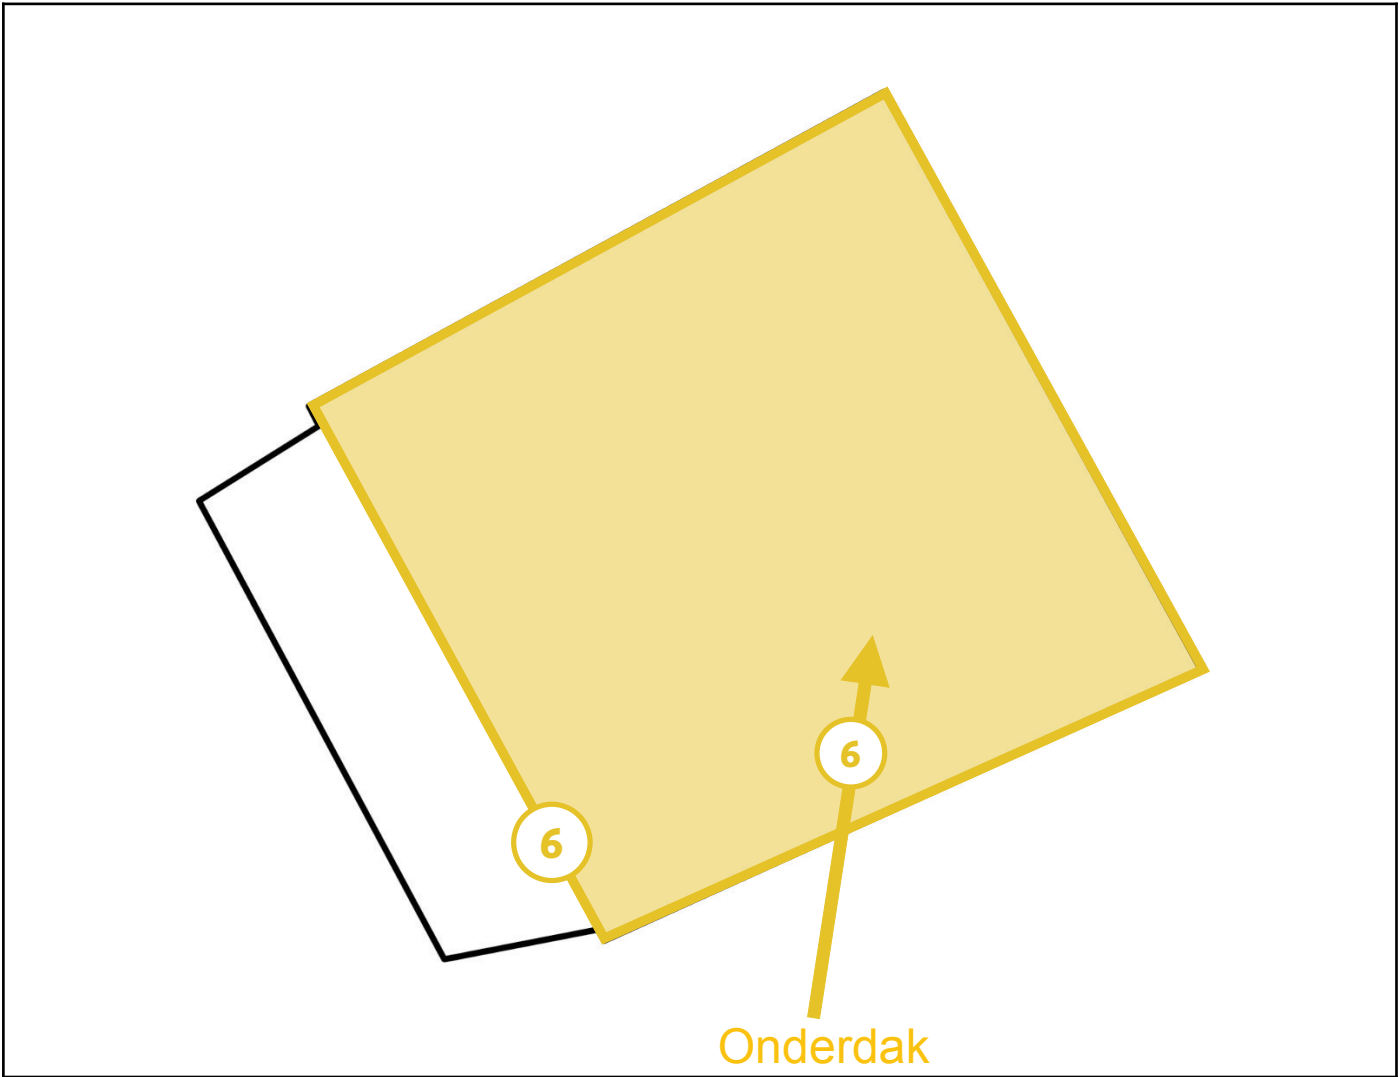
# Plan 1.18: Dakplan - onderdak

| Beschrijving | Type | Actie |
|---|---|---|
| 6. Onderdak | Asbestmateriaal | Zorgvuldig beheren |

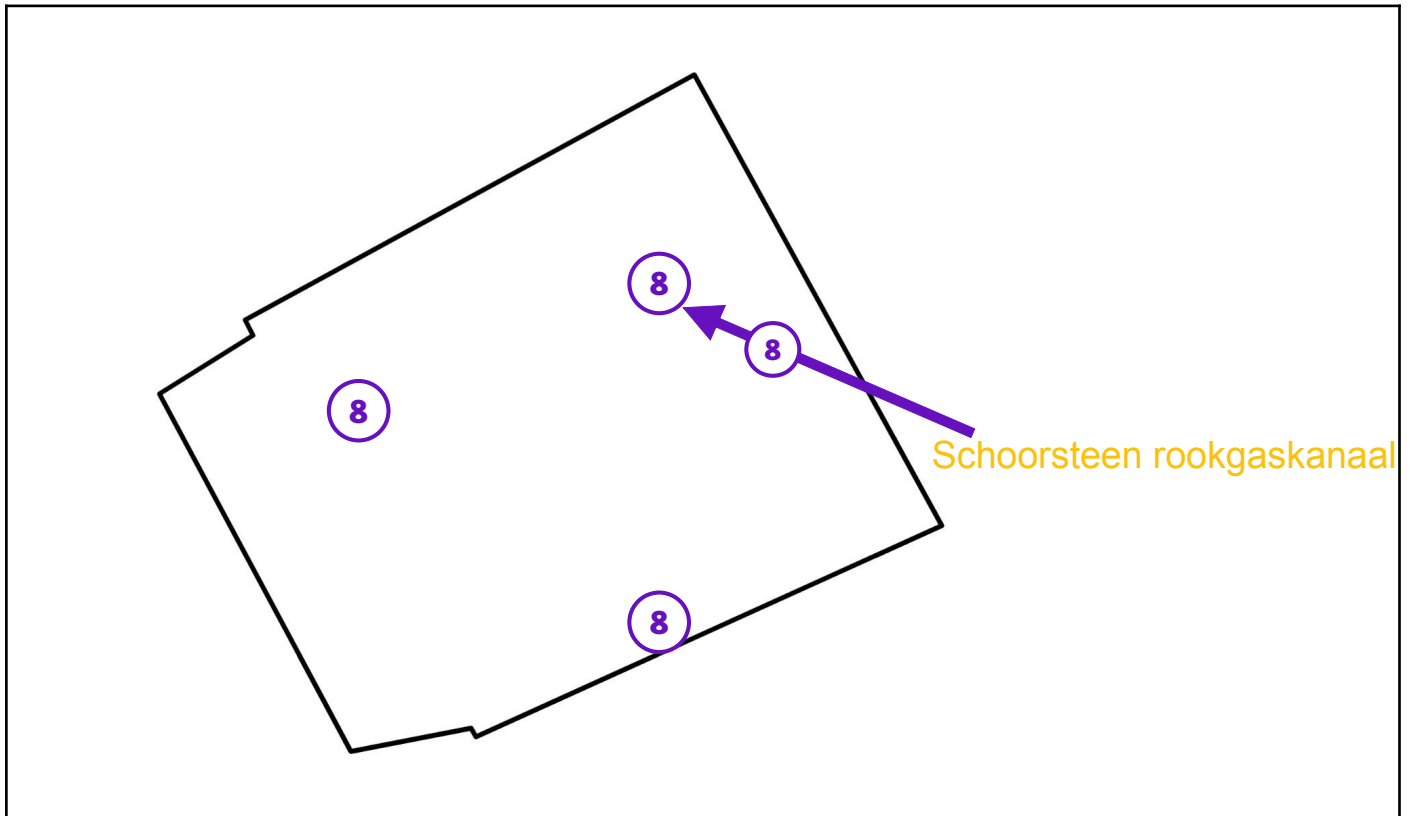
## Plan 1.19: Dakplan - schoorsteen rookgaskanaal

| Beschrijving | Type | Actie |
|---|---|---|
| 8. Schoorsteen rookgaskanaal | Beperking | - |

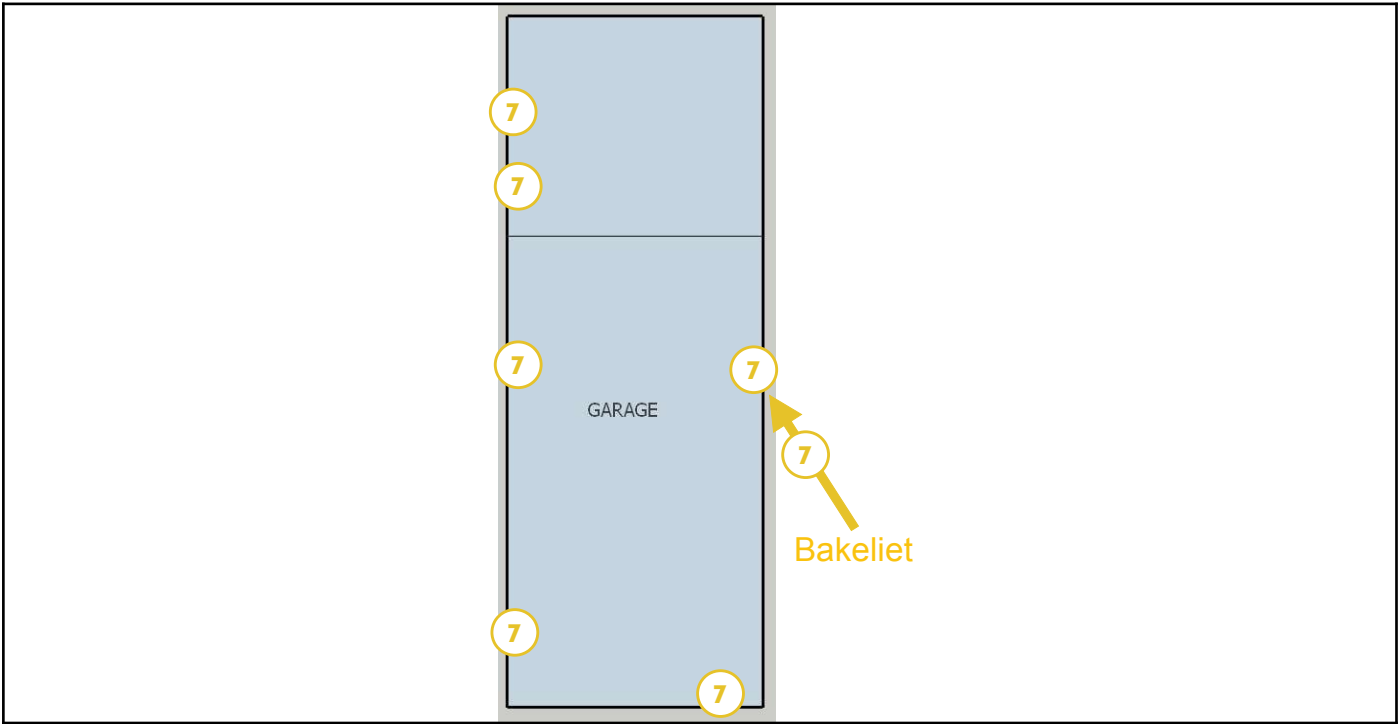
# Plan 2.1: Gelijkvloers - bakeliet

| Beschrijving | Type | Actie |
|---|---|---|
| 7. Bakeliet | Asbestmateriaal | Zorgvuldig beheren |

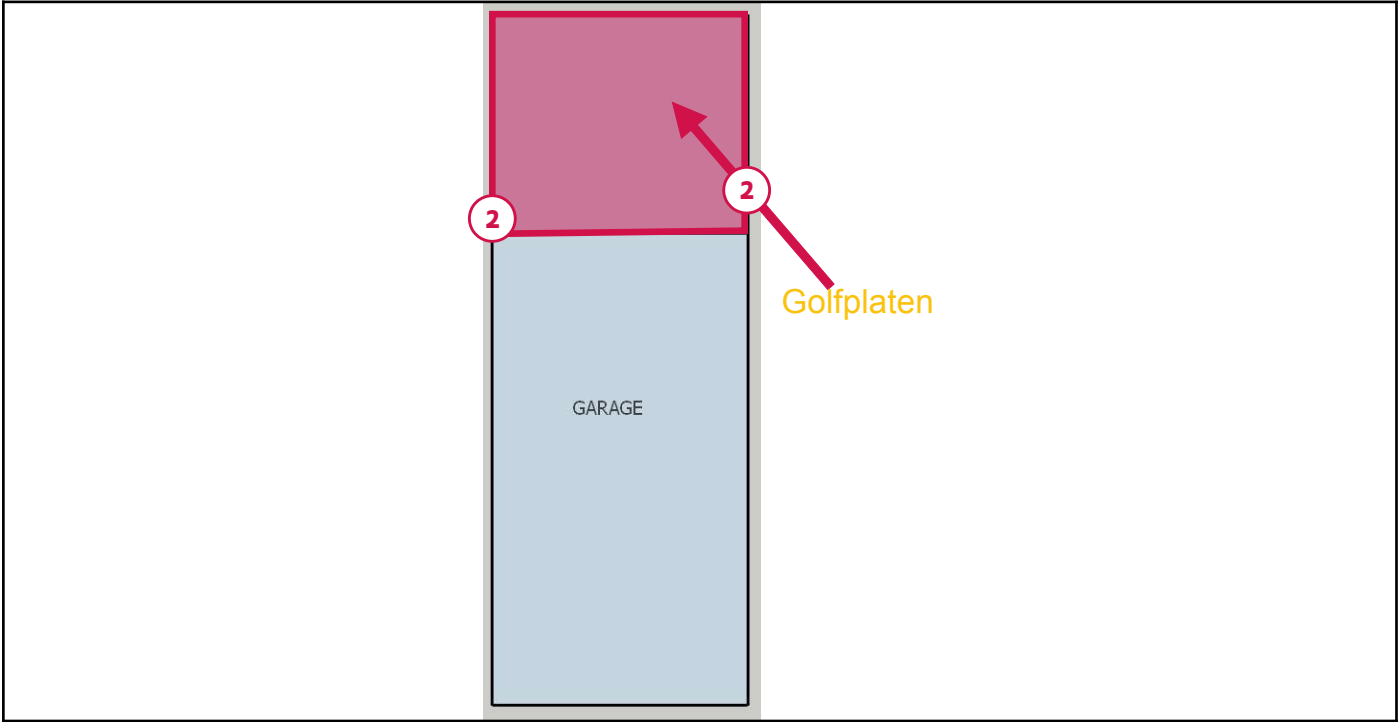
## Plan 2.2: Gelijkvloers - golfplaten

| Beschrijving | Type | Actie |
|---|---|---|
| 2. Golfplaten | Asbestmateriaal | Dringend verwijderen |

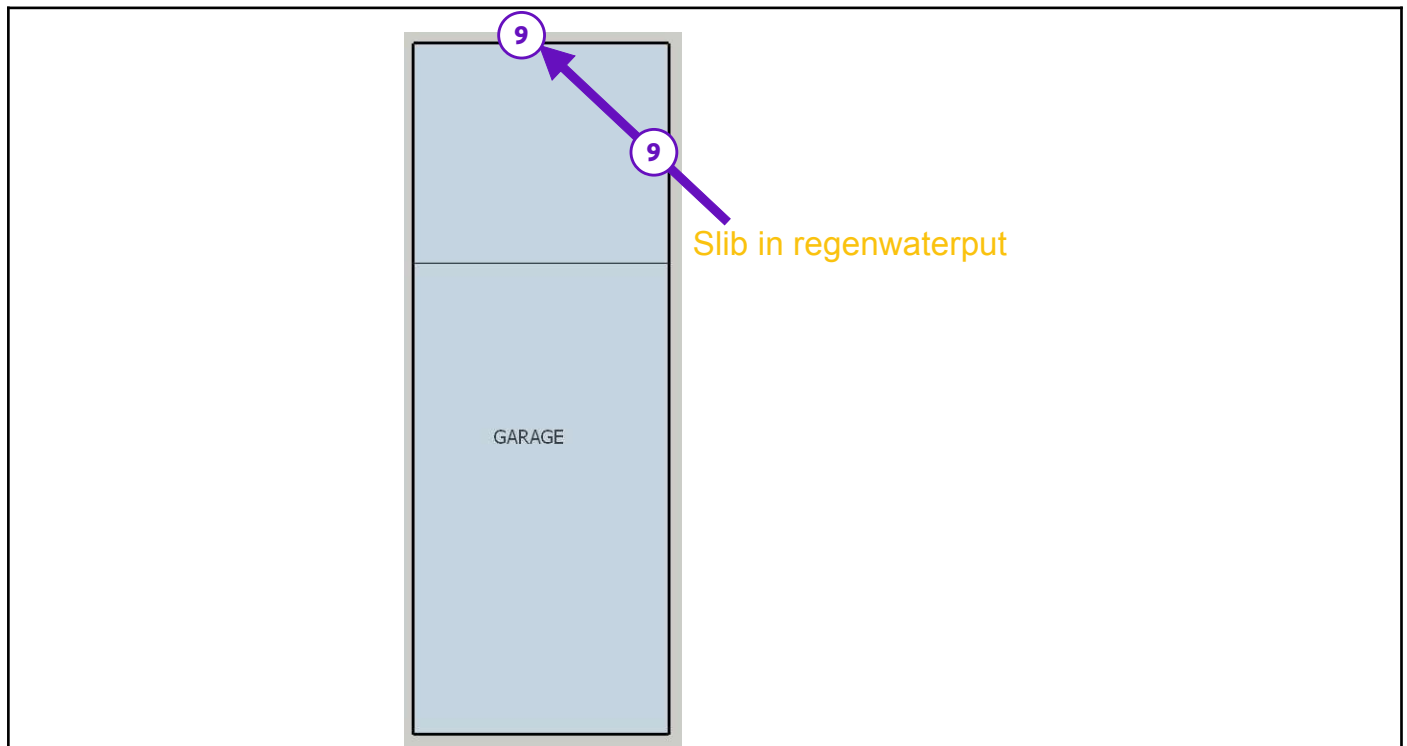
## Plan 2.4: Gelijkvloers - slib in regenwaterput

| Beschrijving | Type | Actie |
|---|---|---|
| 9. Slib in regenwaterput | Beperking | - |

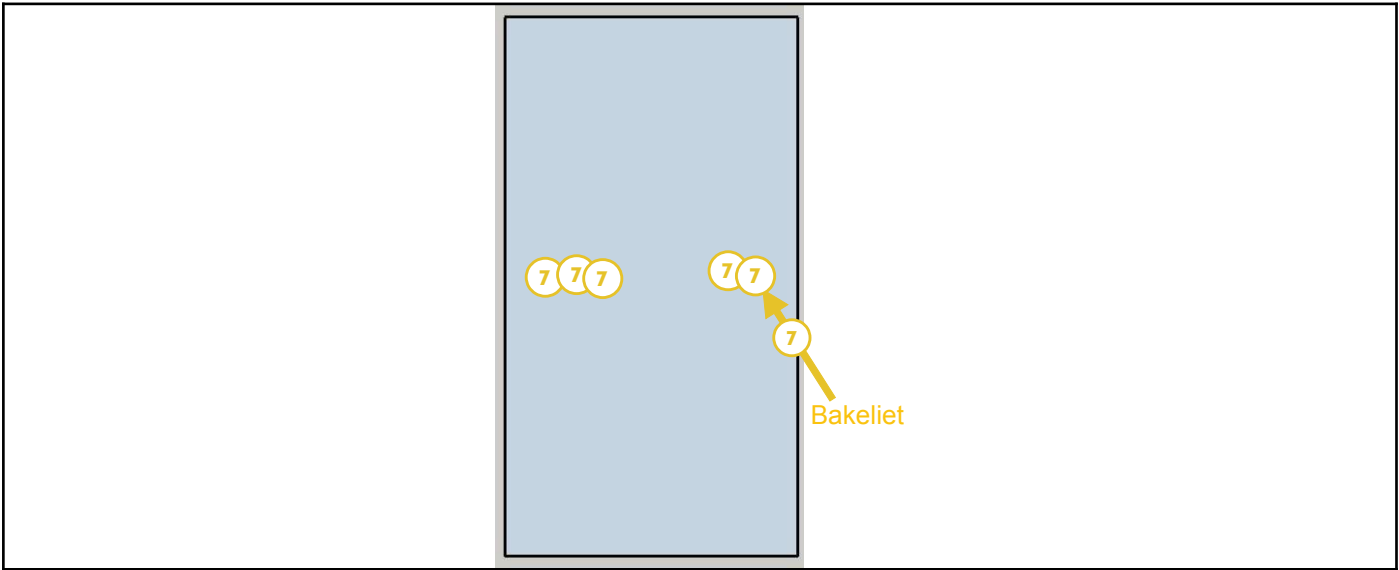
## Plan 2.5: 1ste verdiep - bakeliet

| Beschrijving | Type | Actie |
|---|---|---|
| 7. Bakeliet | Asbestmateriaal | Zorgvuldig beheren |

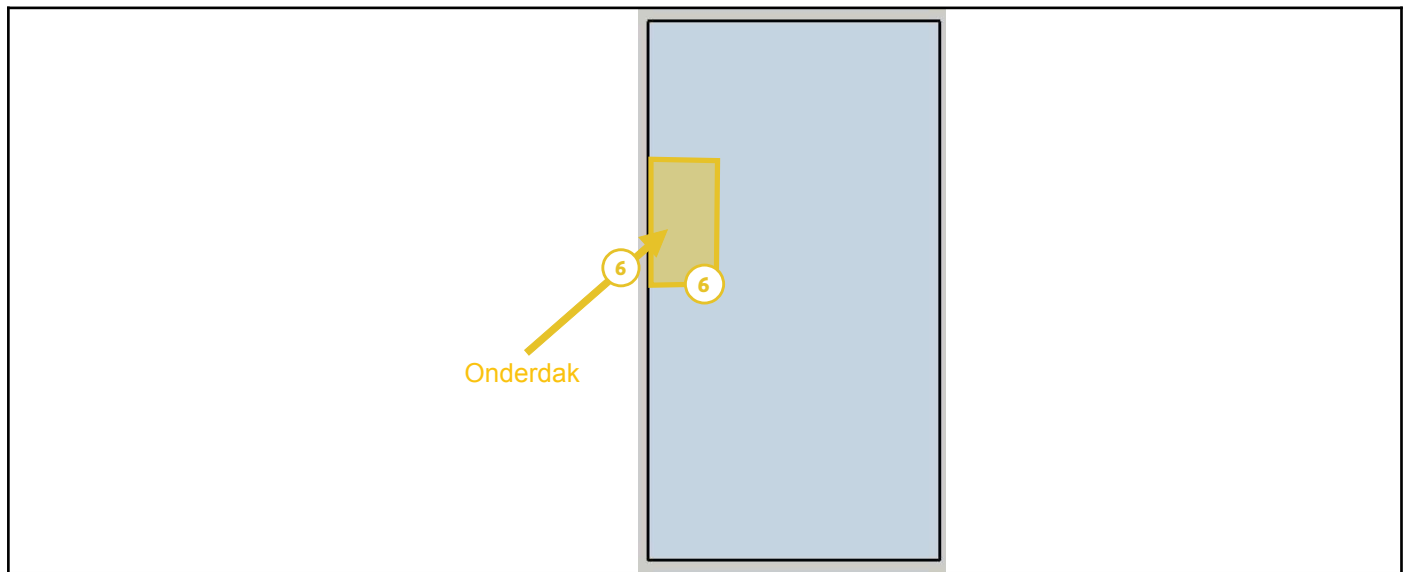
## Plan 2.6: 1ste verdiep - onderdak

| Beschrijving | Type | Actie |
|---|---|---|
| 6. Onderdak | Asbestmateriaal | Zorgvuldig beheren |

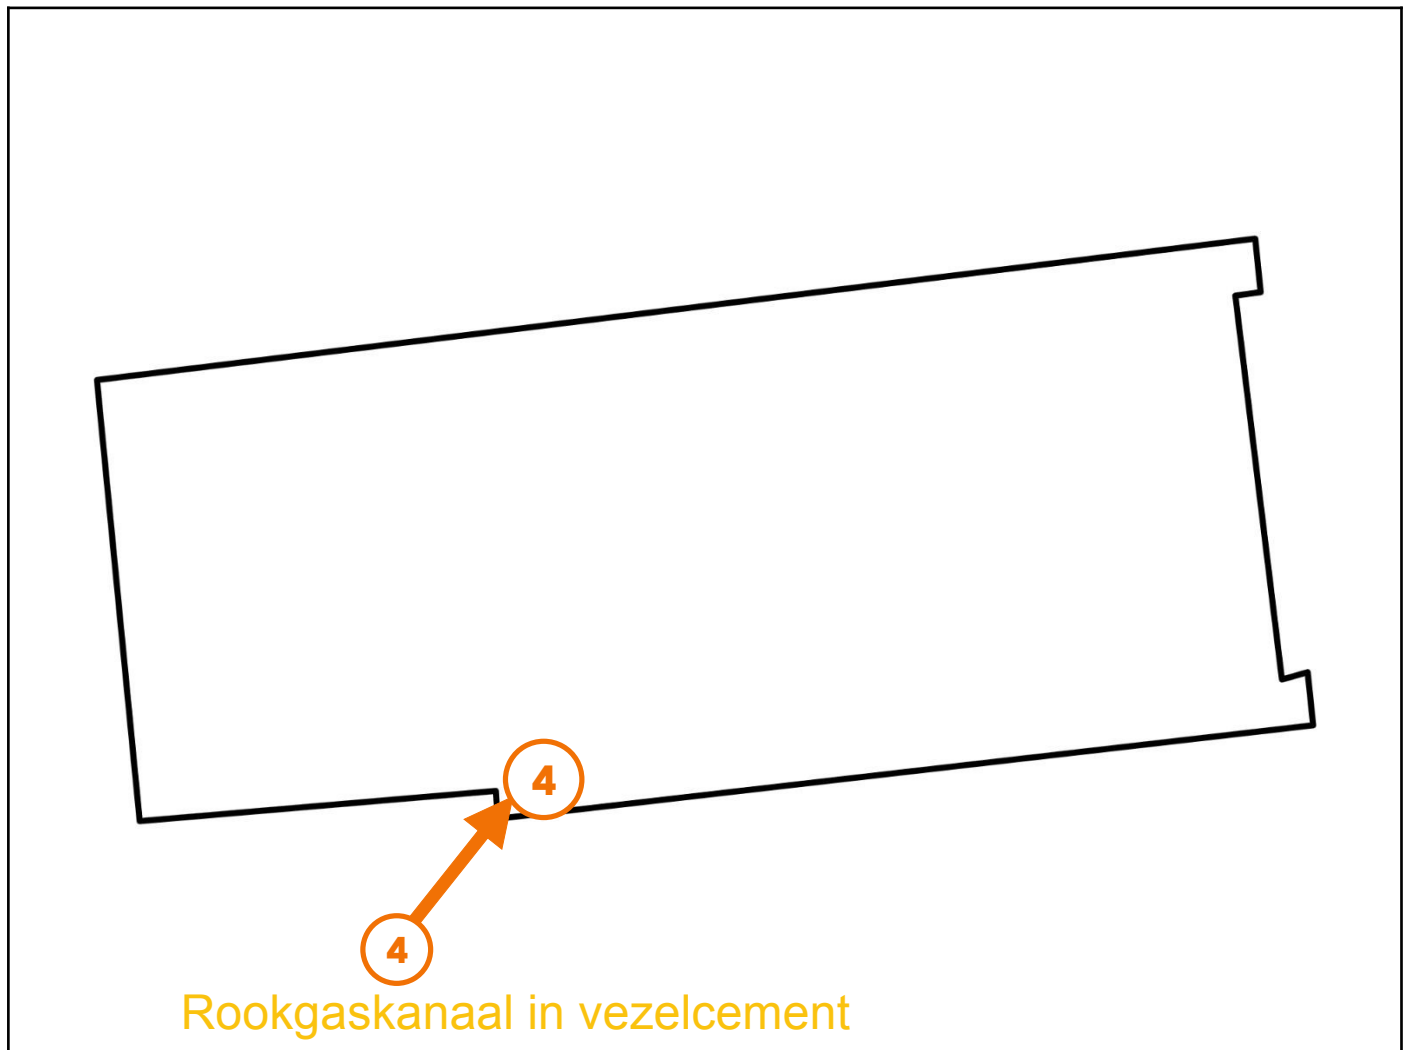
## Plan 2.7: Dakplan - rookgaskanaal in vezelcement

| Beschrijving | Type | Actie |
|---|---|---|
| 4. Rookgaskanaal in vezelcement | Asbestmateriaal | <a href="#">Verwijderen</a> |

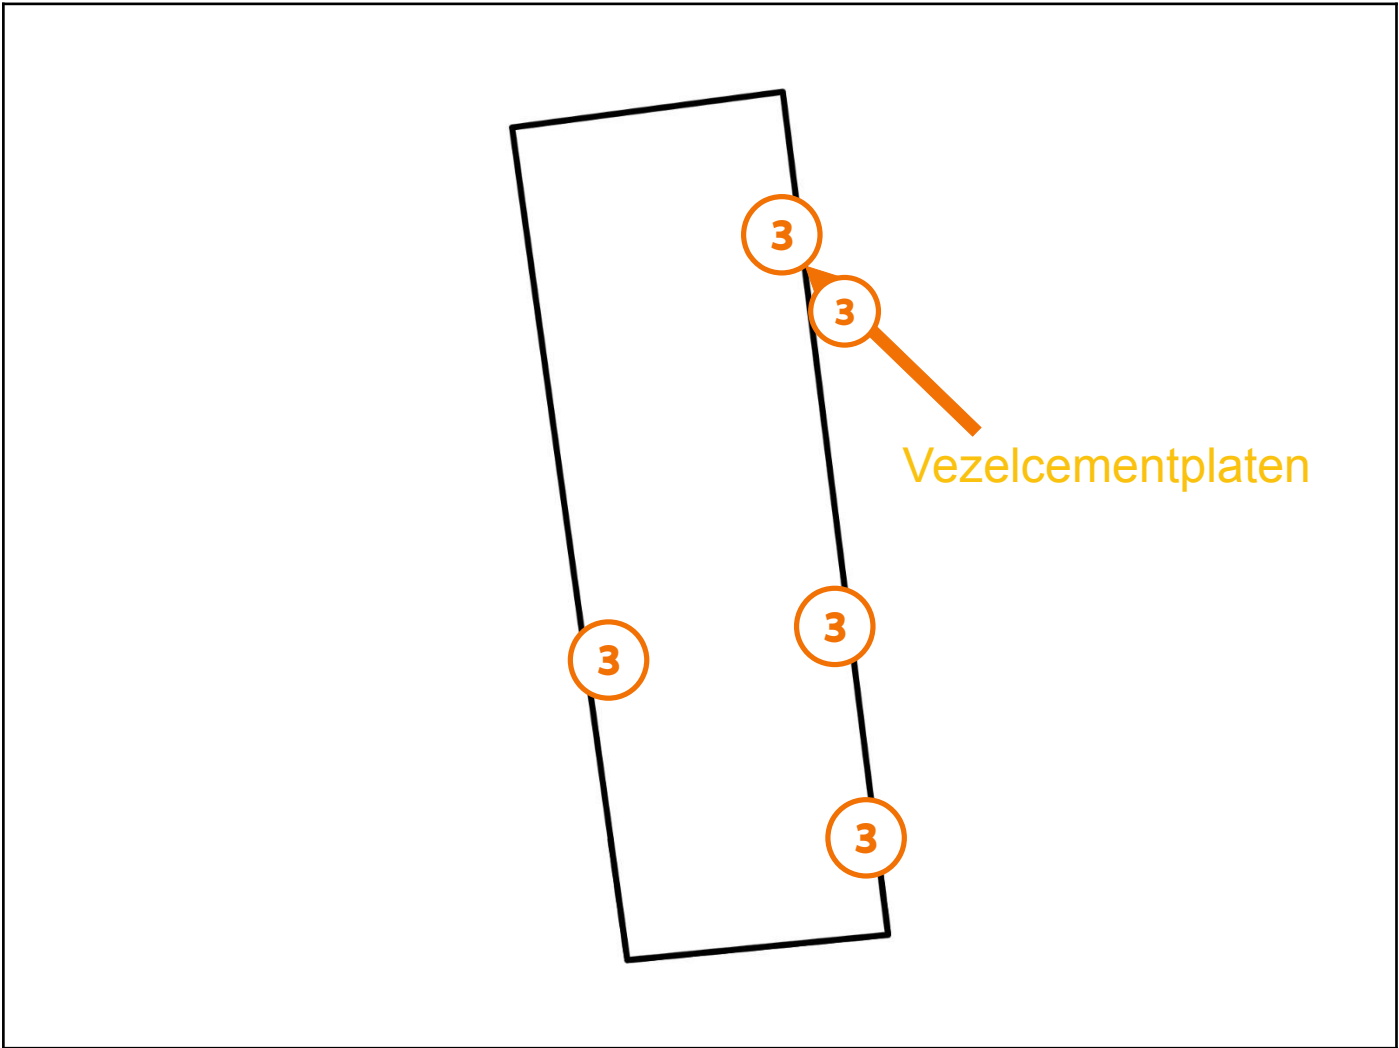
### Plan 3.2: Duiventil plan - vezelcementplaten

| Beschrijving | Type | Actie |
|---|---|---|
| 3. Vezelcementplaten | Asbestmateriaal | <a href="#">Verwijderen</a> |

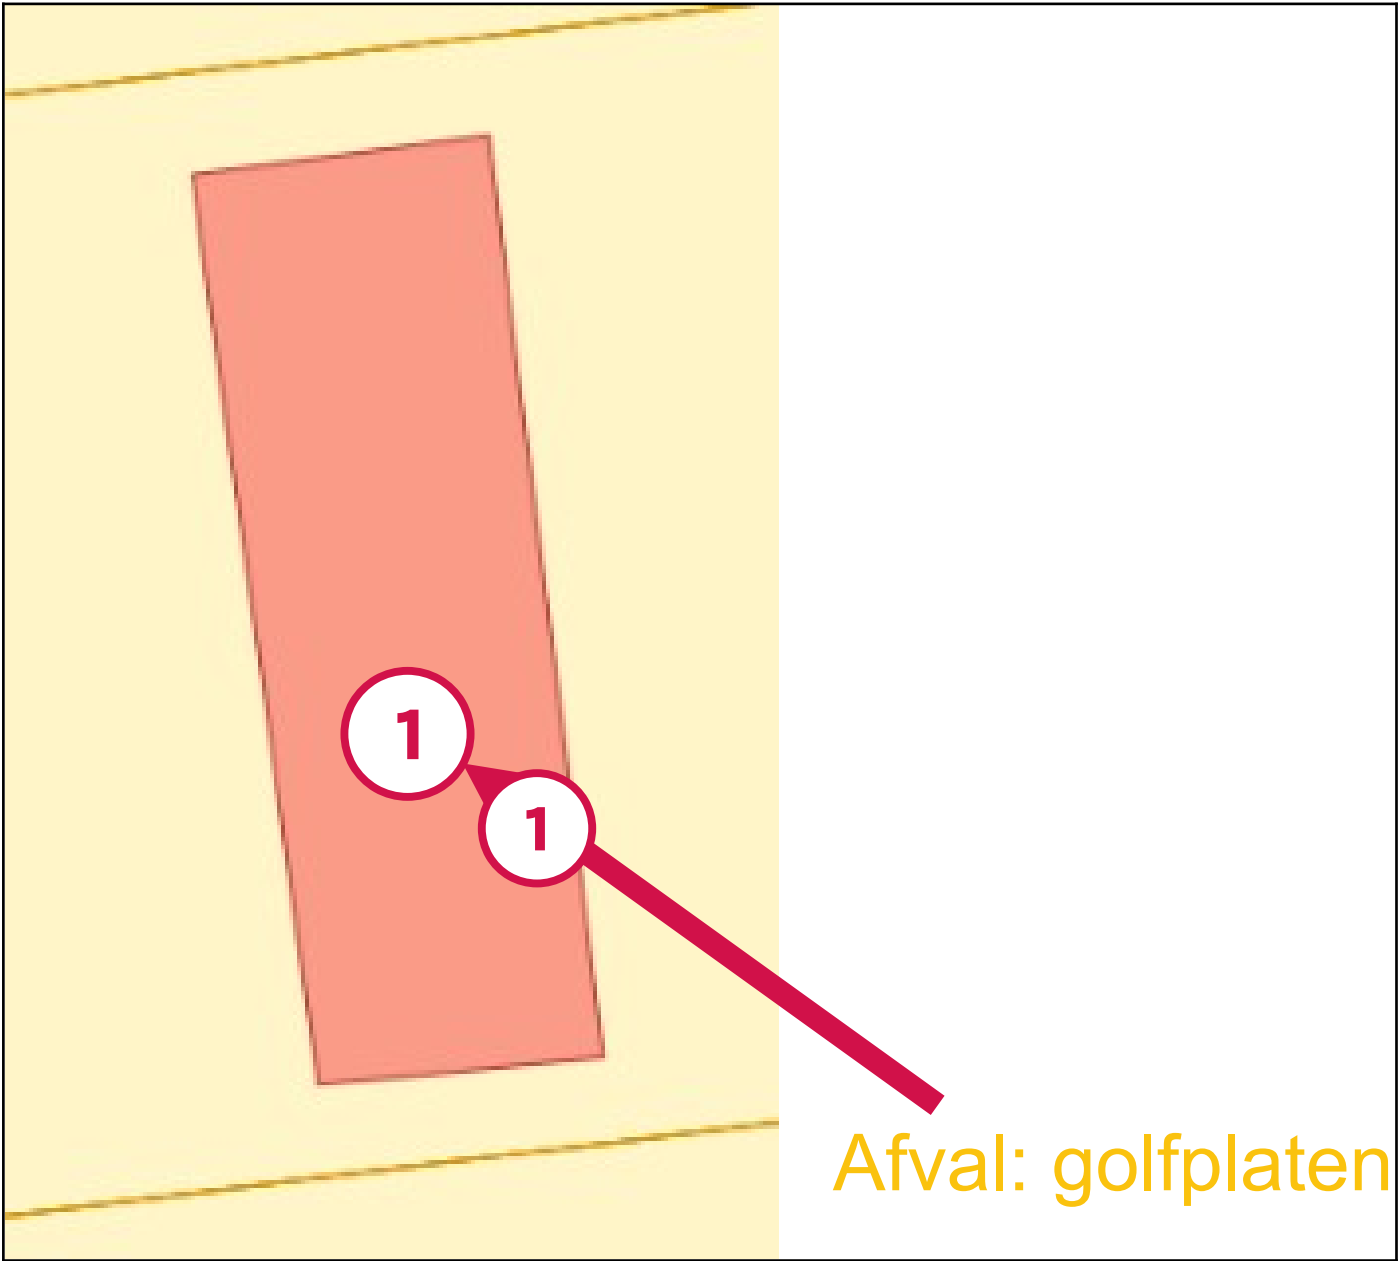
# Plan 4.1: Vaststellingen buiten de constructies

| Beschrijving | Type | Actie |
|---|---|---|
| 1. Golfplaten | Asbestmateriaal | Dringend verwijderen |

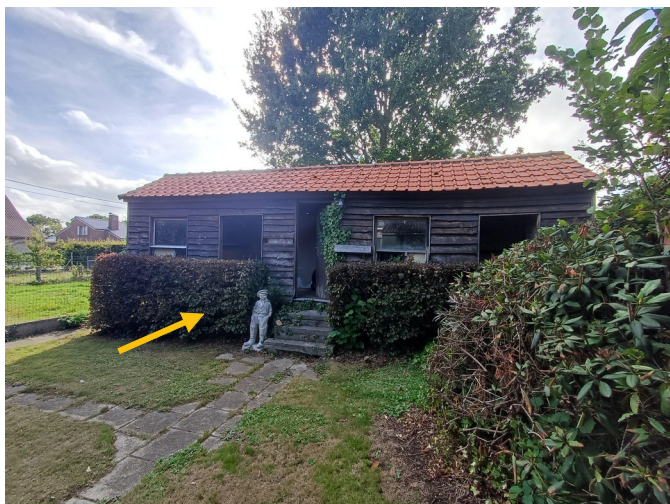
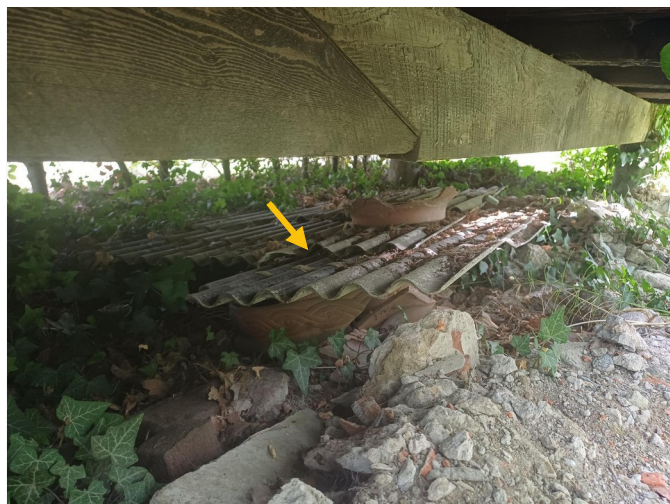
| Beschrijving | Golfplaten |
| Aanwezige resten | Het betreft een golfplatendak. |
| Identificatiemethode | De asbestdeskundige beoordeelt het materiaal als asbestverdacht en dus asbesthoudend, en dit zonder monsternamen. |

**Dringend verwijderen**

- Verwijder het asbestafval.
- Voer bijkomende staalname(s) uit.

- Eenvoudige handelingen: mag via doe-het-zelf of door werknemer(s) met opleidingsattest eenvoudige handelingen  
Het afval dubbel verpakt in een asbestzak aanbieden aan het containerpark of aan een asbestverwerkingsbedrijf.

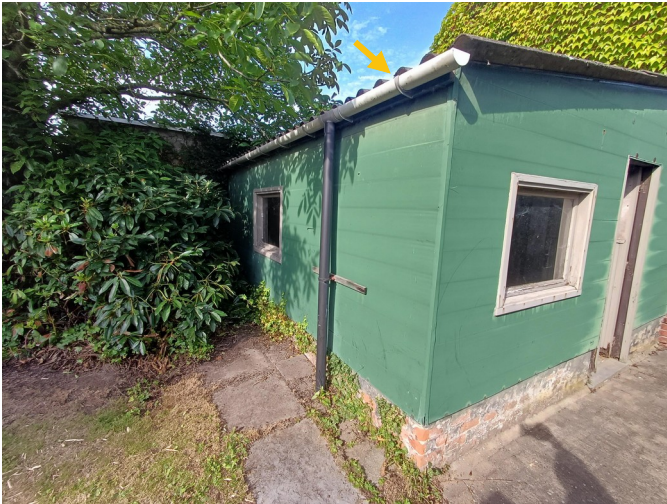
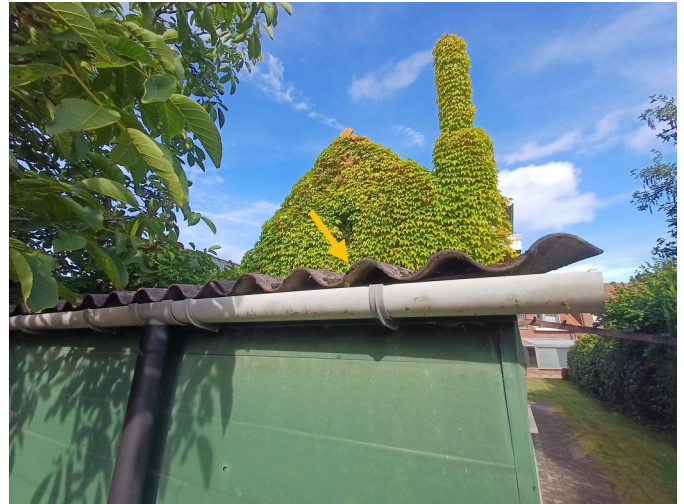
Het asbestmateriaal valt onder de mijlpaal van 2034.

**Dringend verwijderen**

- Verwijder dit asbestmateriaal zo snel mogelijk. Volg de toestand goed op.
- Hemelwater dat afspoelt van asbestcement daken of gevels kan asbestdeeltjes bevatten. Gebruik het enkel voor gesloten circuits (bv. spoelen toiletten). Reinig na het vervangen van het dak of de gevel de dakgoten en regenwaterput of -ton om asbesthoudend sediment of slib te verwijderen
- Voer bijkomende staalname(s) uit.

- Eenvoudige handelingen: mag via doe-het-zelf of door werknemer(s) met opleidingsattest eenvoudige handelingen  
De platen ongebroken en dubbel verpakt in een asbestzak aanbieden aan het containerpark of aan een asbestverwerkingsbedrijf.

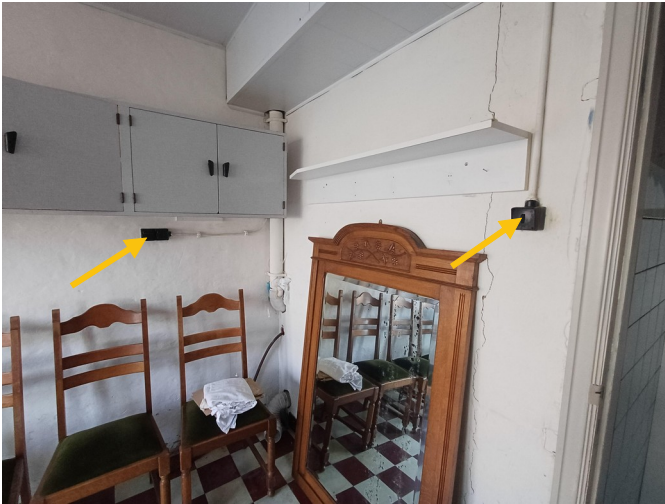
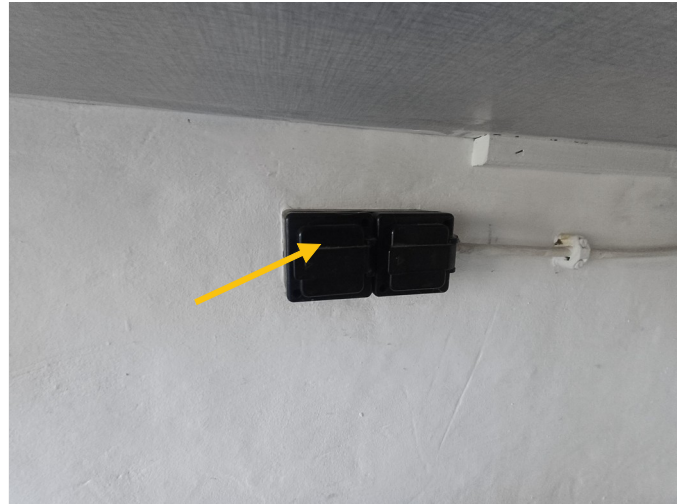
| Opmerking | <p>De opgegeven volumes kunnen afwijken van de werkelijkheid en mogen niet worden gebruikt als maatstaf voor heffingen. Bakeliet wordt beschouwd als een asbestverdachte toepassing, aangezien het in veel gevallen asbesthoudend is. Ik heb echter geen staalname uitgevoerd om de functionaliteit van de bakeliet toepassing niet in gevaar te brengen.</p> |
