Asbestinventarisatetest

Kernemelkstraat 9, 8890 Moorslede

Attestnummer : 20260114-000257.000

Uitgegeven op : 14.01.2026

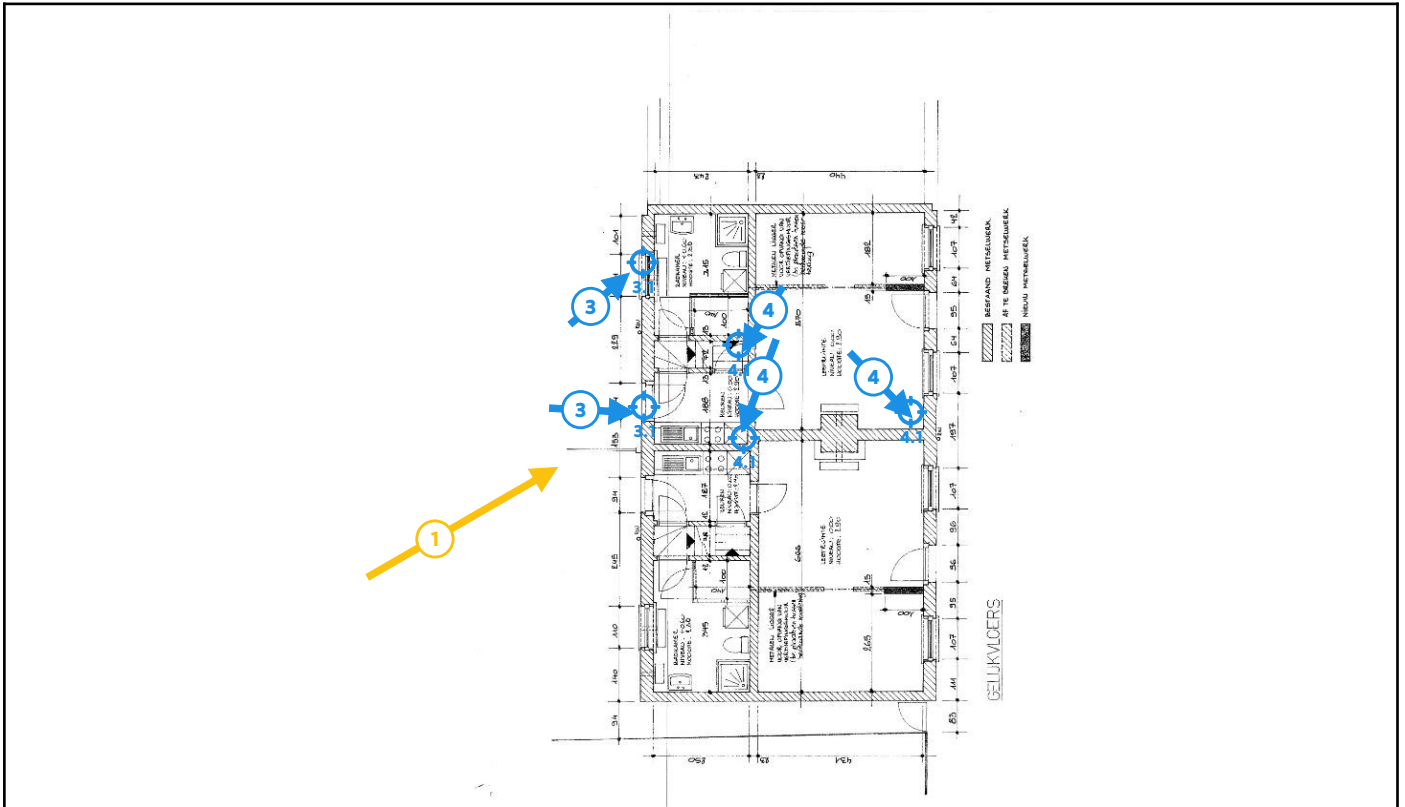
Plan 1.2: 2005Gelijkvloers_K7_K9

Beschrijving	Type	Actie
1. renovatie 2005	Uitsluiting	-
3. afdichtingsmateriaal schrijnwerk	Geen asbest	-
3.1 Code: M1	Mengmonster	-
4. pleisterwerk	Geen asbest	-
4.1 Code: M2	Mengmonster	-

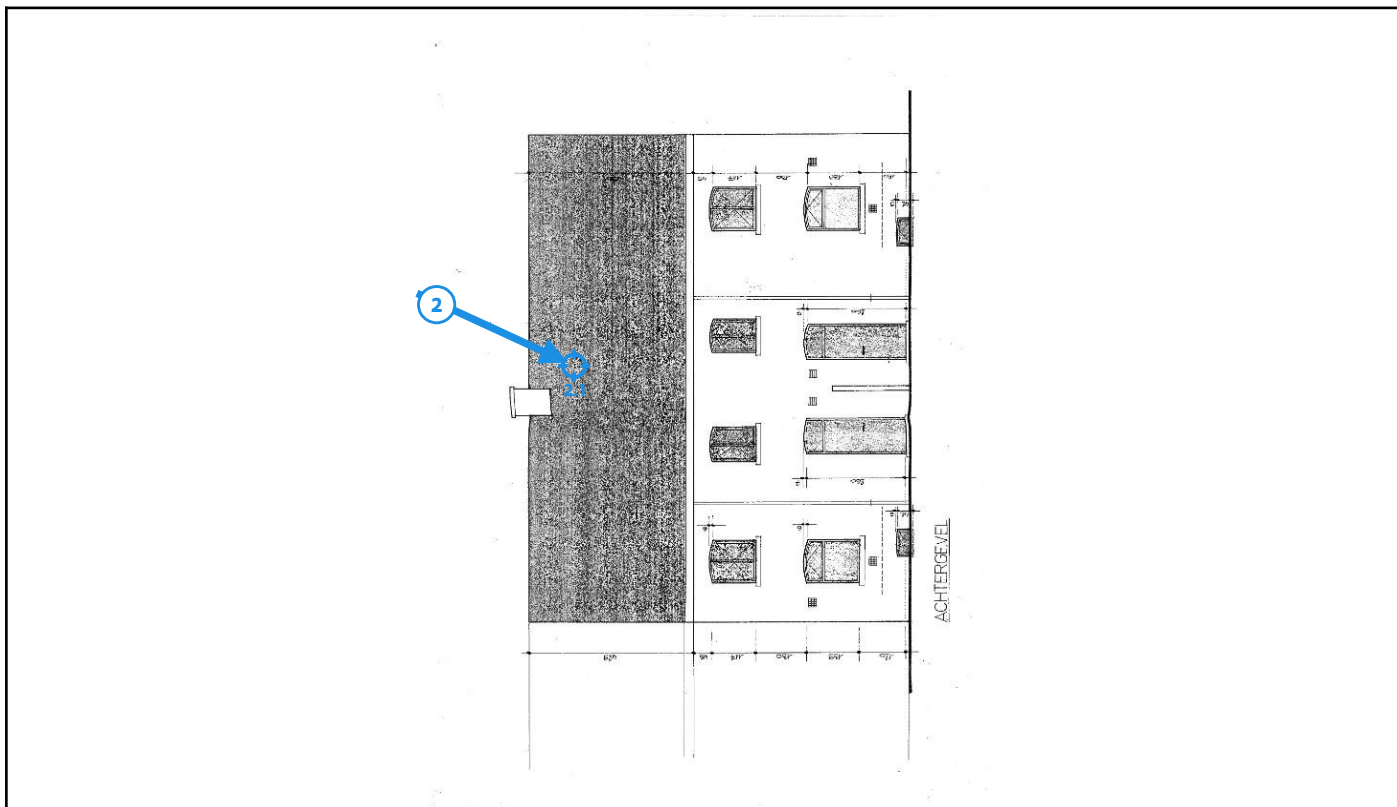
Plan 1.4: 2005Voorgevel_achtergevelK7K9

Beschrijving	Type	Actie
2. onderdak	Geen asbest	-
2.1 Code: M3	Puntmonster	-

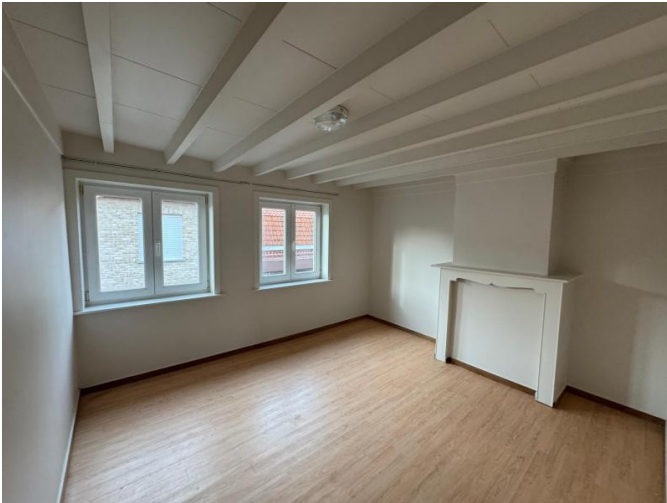
Situeringfoto

Uitgesloten van inspectie

Bouwjaar: 2005

Constructies gebouwd vanaf 2001 moeten niet onderzocht worden

Opmerking	renovatie woning : nieuwe badkamer, plafond, tegels in badkamer, nieuwe keuken, nieuwe pleisterwerk, nieuwe tegels, nieuw buitenschrijnwerk. zie werfverslagen
-----------	--

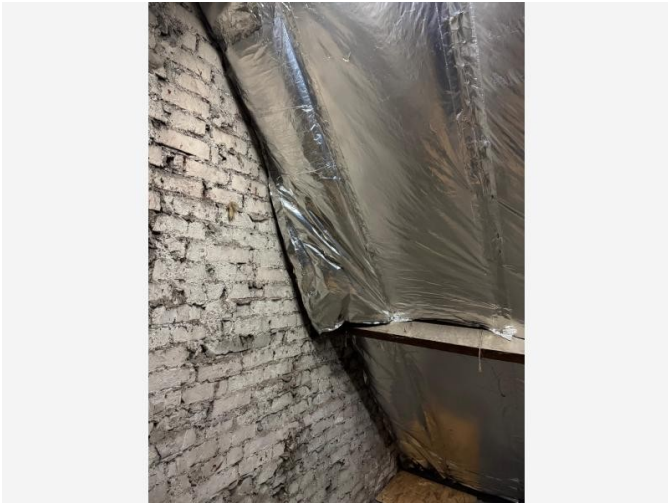
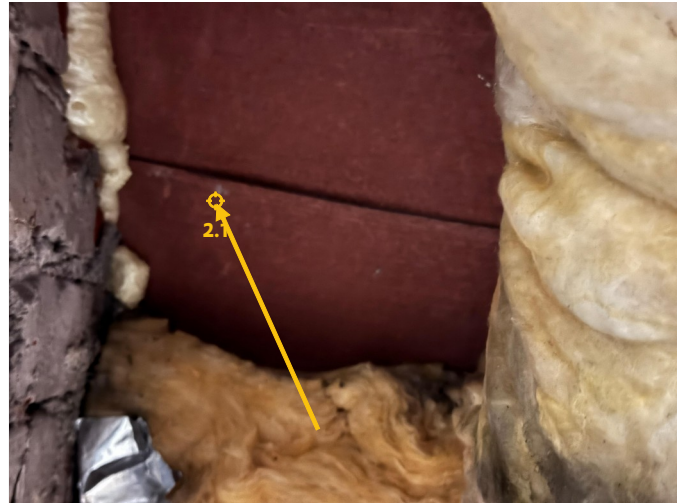
Fiche 2: onderdak

Geen asbest

#	Type	Referentie	Resultaat
2.1	Puntmonster	M3	Geen asbest

Beschrijving	onderdak
Omgeving	Binnen
Primaire drager	Schuin dak
Bindmiddel van materiaal	Cement
Gebondenheid op basis van bindmiddel	Hecht
Hoeveelheid (oppervlakte - dikte - aantal)	• 65,00 m ² - 0,30 cm - 1 stuk
Totaal volume	0,195 m ³
Identificatiemethode	Een monstername door de asbestdeskundige met laboanalyse door een asbestlabo.
Destructieve handeling voor identificatie	Nee
Opmerking	schatting hoeveelheid

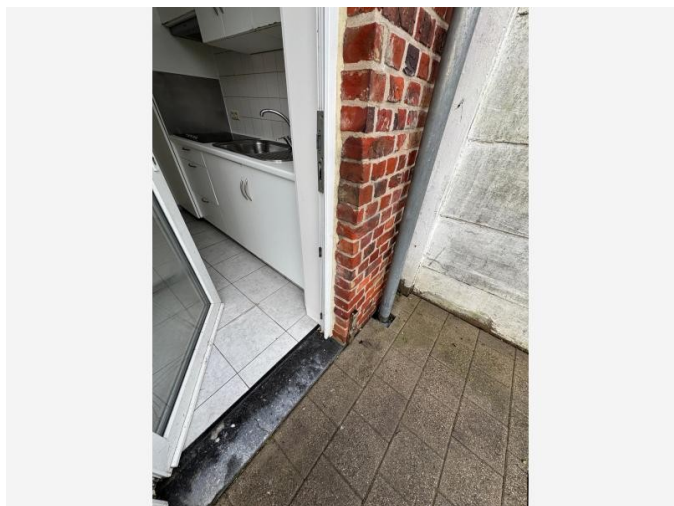
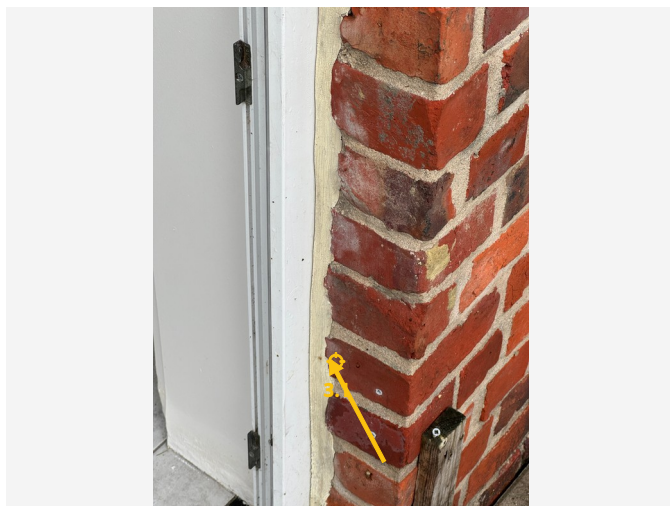
Geen asbest

#	Type	Referentie	Resultaat
3.1	Mengmonster	M1	Geen asbest

Beschrijving	afdichtingsmateriaal schrijnwerk
Omgeving	Buiten
Primaire drager	Wandopening verticaal (raam, deur, ...)
Bindmiddel van materiaal	Kitten, mastiek, pasta
Gebondenheid op basis van bindmiddel	Hecht
Hoeveelheid (gewicht - aantal)	<ul style="list-style-type: none">• 20,00 kg - 1 stuk
Totaal gewicht	20,00 kg
Identificatiemethode	Een monstername door de asbestdeskundige met laboanalyse door een asbestlabo.
Destructieve handeling voor identificatie	Nee

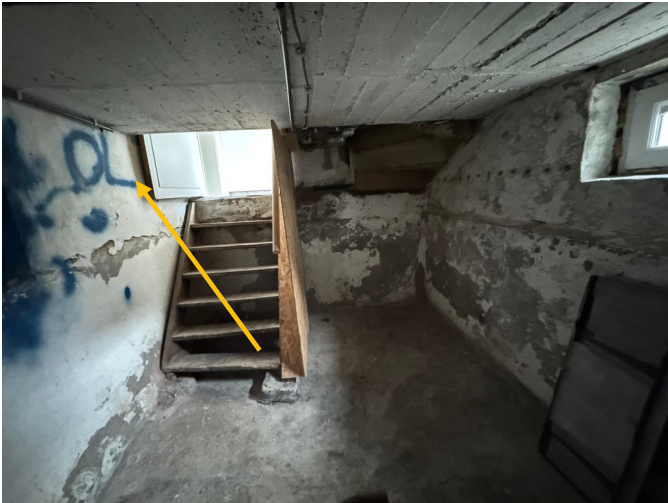
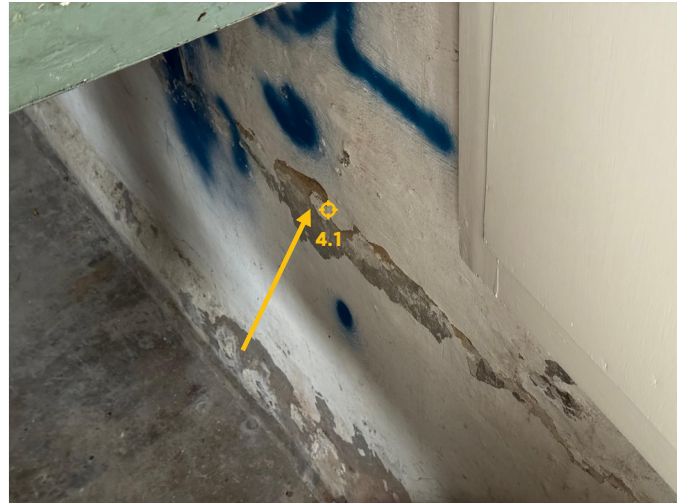
Fiche 4: pleisterwerk

Geen asbest

#	Type	Referentie	Resultaat
4.1	Mengmonster	M2	Geen asbest

Beschrijving	pleisterwerk
Omgeving	Binnen
Primaire drager	Binnenwand
Bindmiddel van materiaal	Gips - kalk
Gebondenheid op basis van bindmiddel	Niet-hechtgebonden
Hoeveelheid (oppervlakte - dikte - aantal)	• 120,00 m ² - 1,00 cm - 1 stuk
Totaal volume	1,20 m ³
Identificatiemethode	Een monstername door de asbestdeskundige met laboanalyse door een asbestlabo.
Destructieve handeling voor identificatie	Nee
Opmerking	schatting hoeveelheid

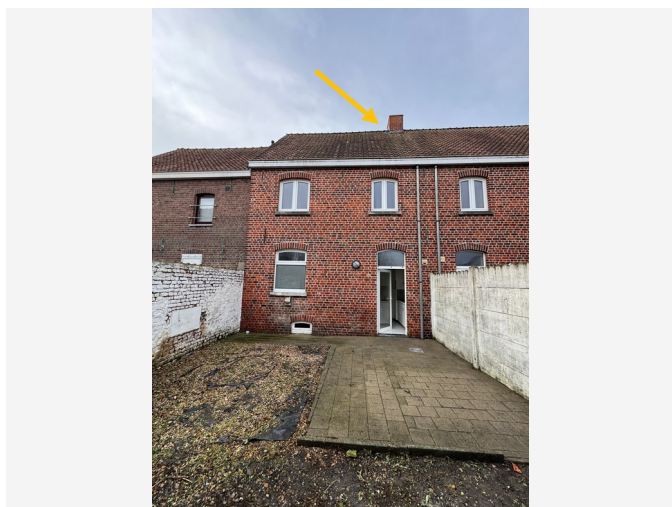
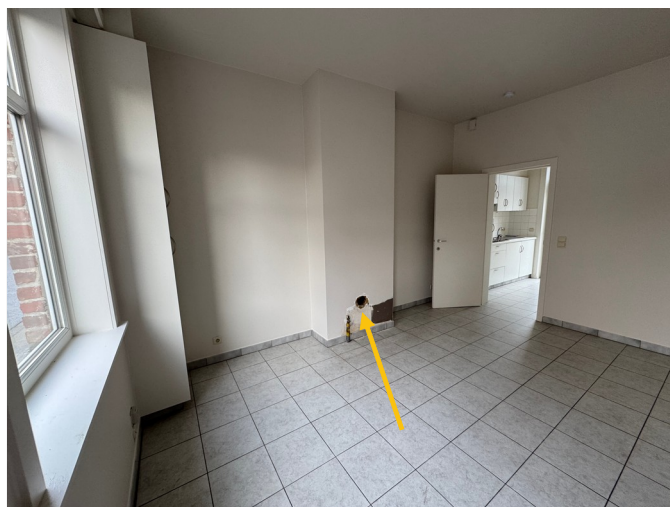
Beschrijving	Notitie	Terug te vinden op plannen
Fiche 5: rookgaskanaal	schoorsteen in metselwerk aanwezig	-

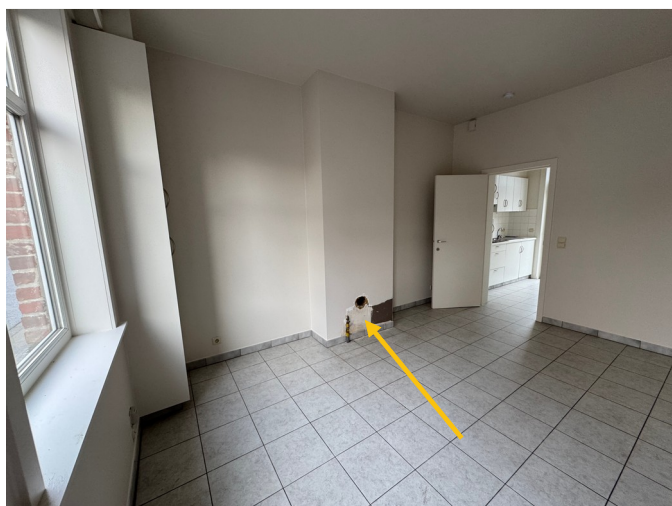
Beschrijving	Notitie	Terug te vinden op plannen
Fiche 6: bitumen als dakbedekking	-	-
Fiche 7: leidingisolatie	-	-
Fiche 8: liftinfrastructuur	-	-
Fiche 9: onderdelen stookketel	geen verwarming aanwezig	-
