# Asbestinventarisatetest

Stationsdreef 223, 8800 Roeselare

Attestnummer : 20250114-000140.000

Uitgegeven op : 14.01.2025

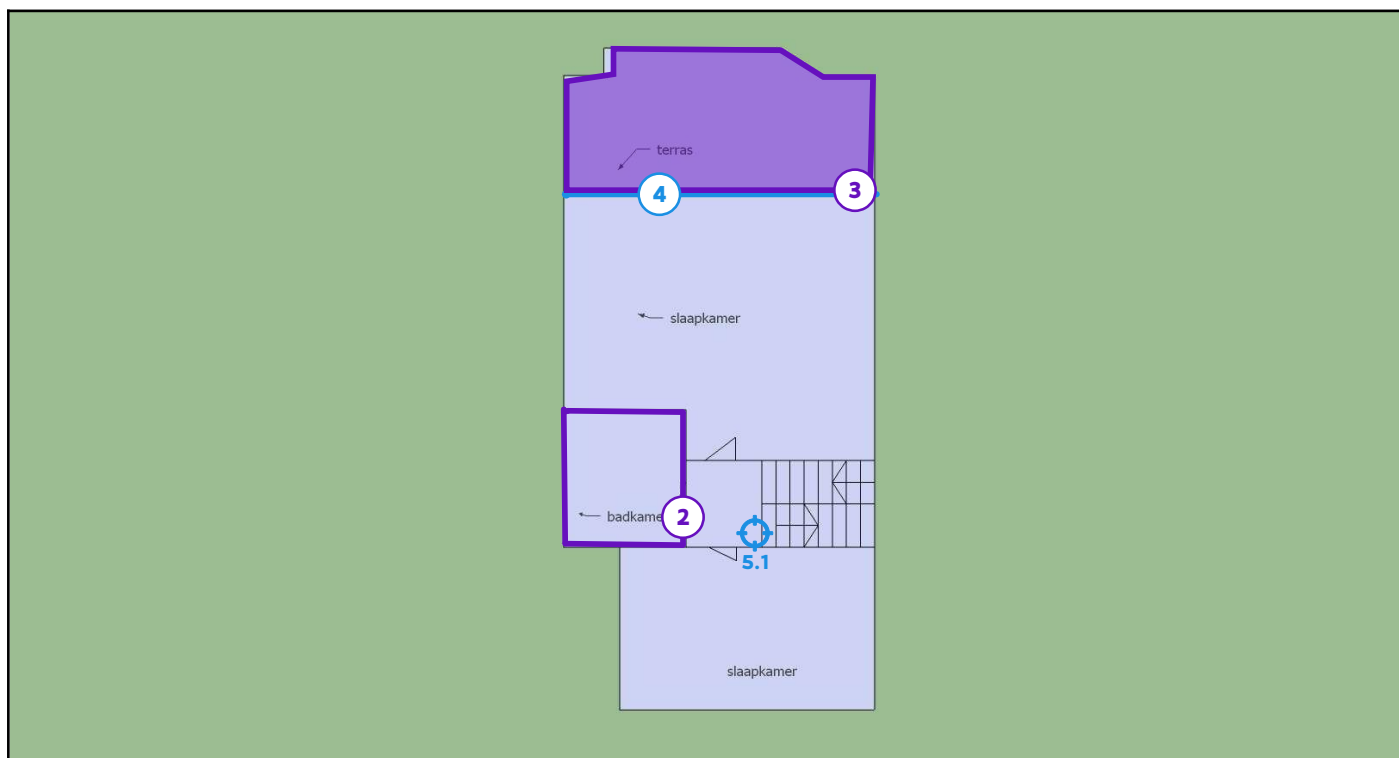
## Plan 1.3: plan verdiep 223

Faiencelijm kan asbest bevatten. Een indicatie is een zwarte kleur.

De dichting van het platte dak kon niet geïnspecteerd worden wegens de aanwezigheid van terrasplanken. Indien de dakdichting bestaat uit roofing kan deze asbest bevatten.

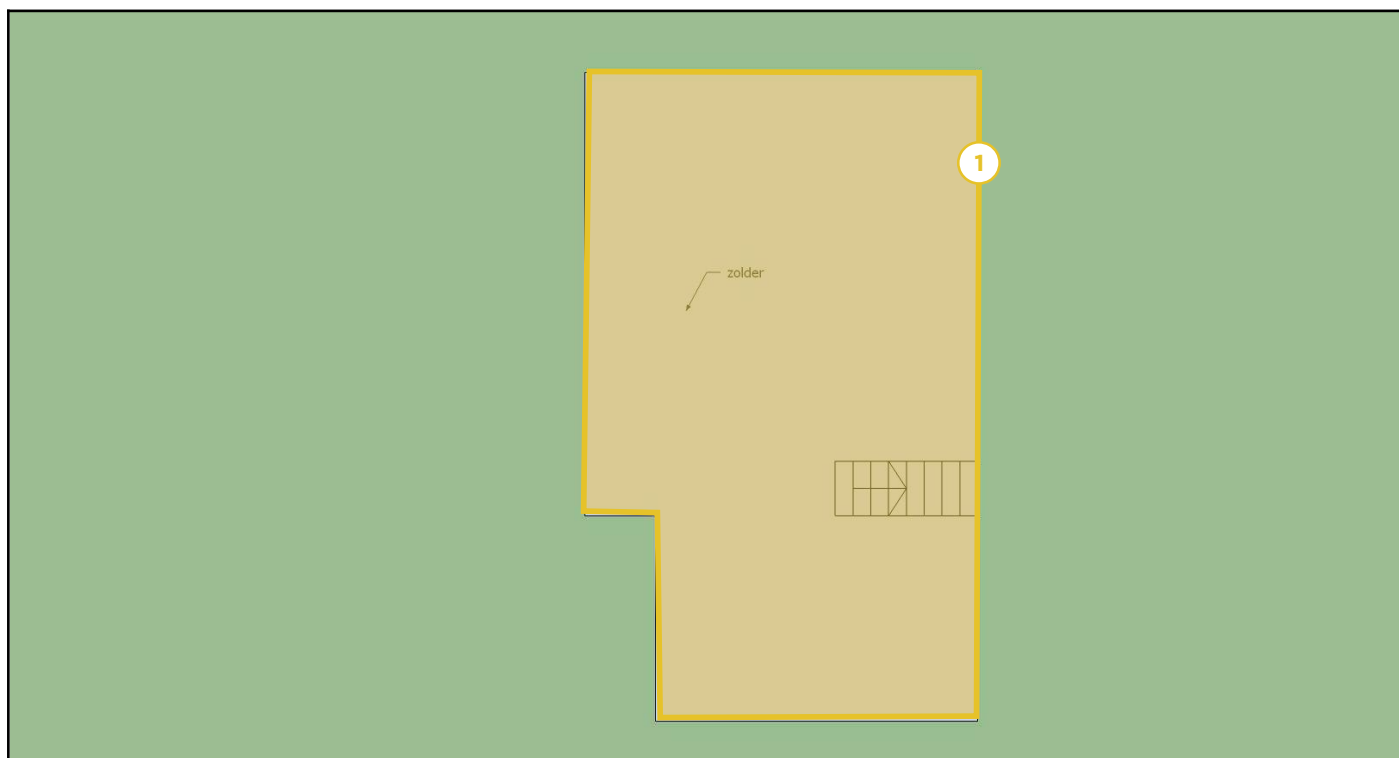
## Plan 1.5: plan zolder

Beschrijving	Type	Actie
1. onderdak woning	Asbestmateriaal	Zorgvuldig beheren

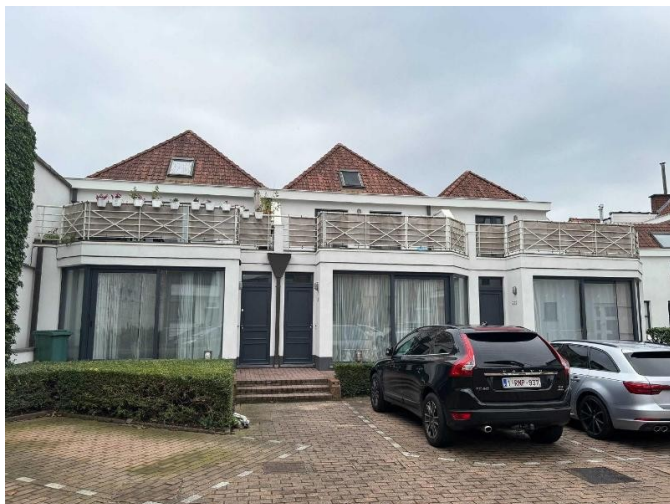
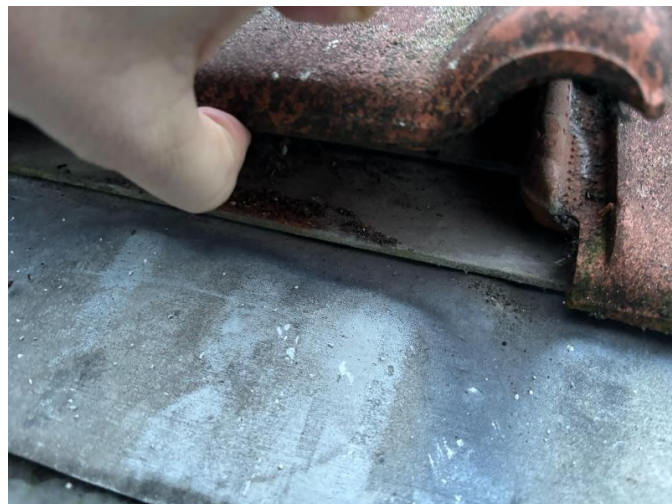
Eindbeoordeling materiaalrisico	Laag materiaalrisico en/of verlaagde kans op vezelvrijgave
---------------------------------	--

Gebondenheid	Categorie 1: hechtgebonden in oorsprong
Asbestsoort (vezeltype)	Crocidoliet aanwezig
Asbestconcentratie	Laag (< 50%)
Afschermingsgraad van het gehele materiaal	Geheel of deels vrij aan de buitenlucht
Toestand van het materiaal	Licht beschadigd, licht verweerd. Intact calciumsilicaatmateriaal of categorie III 'gebondenheid'

Beschrijving	onderdak woning
Omgeving	Buiten
Primaire drager	Schuin dak
Asbestmateriaal	Plaat, paneel, tablet - Type Menuiserite
Bindmiddel van asbestmateriaal	Cement
Gebondenheid op basis van bindmiddel	Hecht
Hoeveelheid (oppervlakte - dikte - aantal)	<ul style="list-style-type: none"><li>• 90,00 m<sup>2</sup> - 0,40 cm - 1 stuk</li></ul>
Totaal volume	0,36 m <sup>3</sup>
Eenvoudig bereikbaar	Nee <ul style="list-style-type: none"><li>• Het asbestmateriaal is bedekt (uitgezonderd laag verf, coating, behang, kunststof, textiel) en het wegnemen van het bedekkende materiaal kan niet zonder het bedekkende materiaal te beschadigen.</li></ul>
Bevestigingswijze	<ul style="list-style-type: none"><li>• Genageld, geniet</li></ul>
Identificatiemethode	Vaststelling met bewijsdocument, zonder monstername
Destructieve handeling voor identificatie	Nee

Het asbestmateriaal valt onder de mijlpaal van 2040.

Zorgvuldig beheren

- Zorg voor een veilig beheer. Vermijd het beschadigen van het asbestmateriaal. Controleer de toestand jaarlijks op wijzigingen.

- Eenvoudige handelingen: mag via doe-het-zelf of door werknemer(s) met opleidingsattest eenvoudige handelingen hechtgebonden  
platen niet breken bij verwijderen

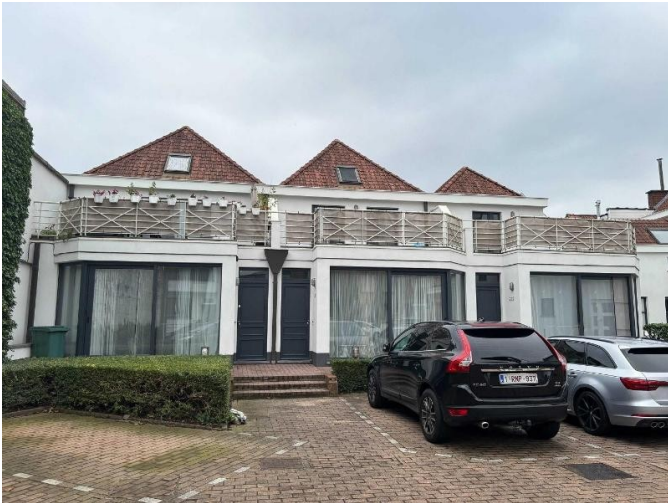
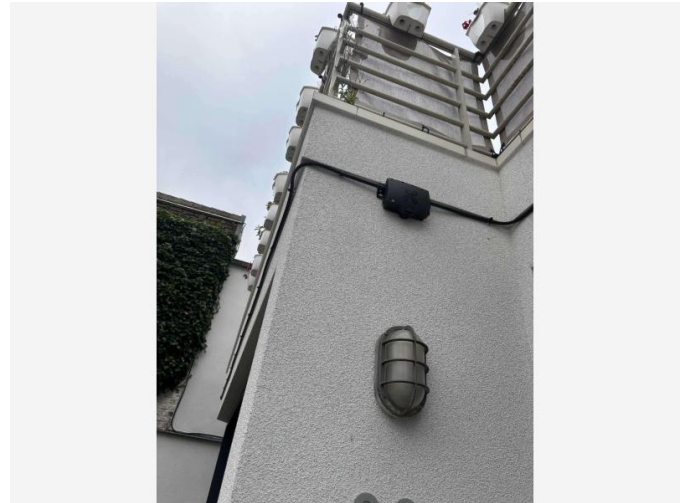
## Fiche 4: gevelbepleistering

Geen asbest

Beschrijving	gevelbepleistering
Omgeving	Buiten
Primaire drager	Wand buitenschil
Bindmiddel van materiaal	Cement
Gebondenheid op basis van bindmiddel	Hecht
Hoeveelheid (gewicht - aantal)	• 50,00 kg - 1 stuk
Totaal gewicht	50,00 kg
Identificatiemethode	Vaststelling met bewijsdocument, zonder monstername
Destructieve handeling voor identificatie	Nee
Opmerking	Hoeveelheid is een inschatting. Gevelafwerking is spuitkurk geplaatst in 2024. De mogelijk onderliggende lagen zijn niet bemonsterd.

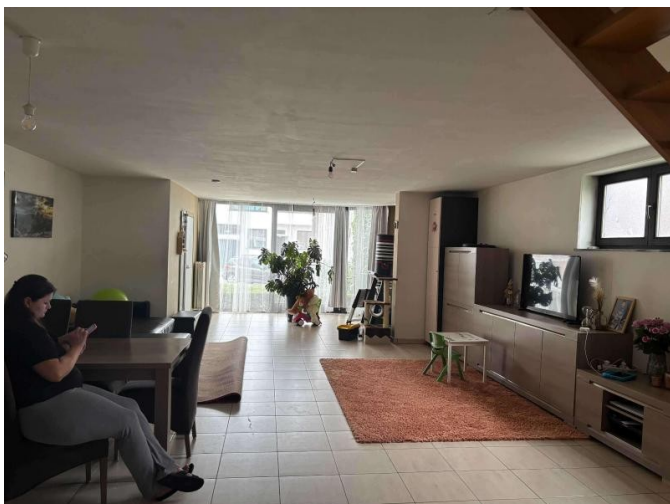
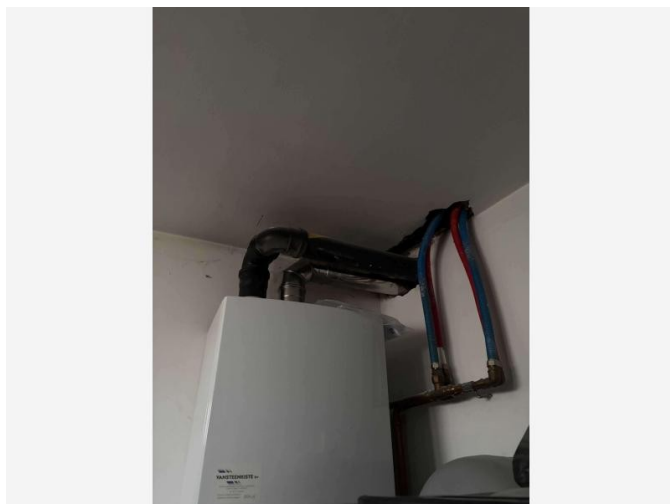
## Fiche 5: pleister plafond

Geen asbest

#	Type	Referentie	Resultaat
5.1	Mengmonster	2457746-02	Geen asbest

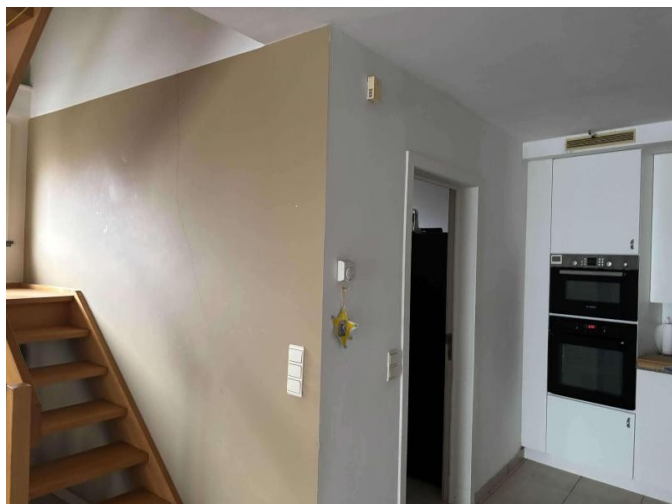
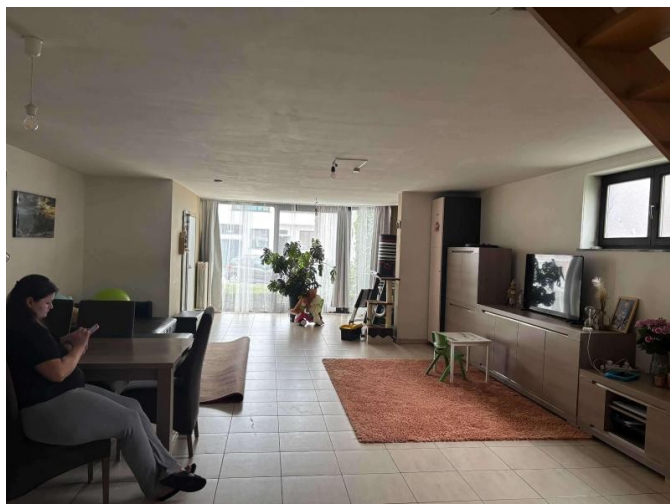
Geen asbest

#	Type	Referentie	Resultaat
6.1	Mengmonster	2457746-01	Geen asbest

Beschrijving	pleister muur
Omgeving	Binnen
Primaire drager	Binnenwand
Bindmiddel van materiaal	Gips - kalk
Gebondenheid op basis van bindmiddel	Niet-hechtgebonden
Hoeveelheid (oppervlakte - dikte - aantal)	• 300,00 m <sup>2</sup> - 1,00 cm - 1 stuk
Totaal volume	3,00 m <sup>3</sup>
Identificatiemethode	Vaststelling met monstername
Destructieve handeling voor identificatie	Nee
Opmerking	De hoeveelheid is een inschatting. Er werd stalen genomen in nr 223, maar ook in 225 en 229. Alle resultaten waren negatief.
