Asbestinventarisatetest

Jan Mahieustraat 45, 8800 Roeselare

Attestnummer : 20260129-000374.000

Uitgegeven op : 29.01.2026

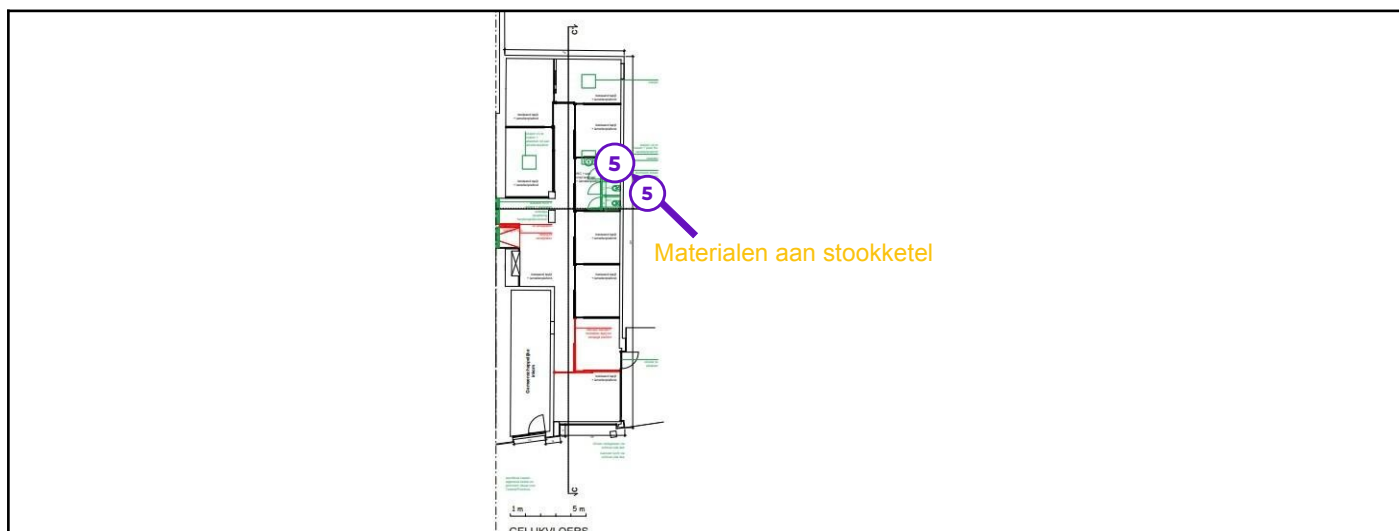
Plan 1.1: Gelijkvloers - materialen aan stookketel

Beschrijving	Type	Actie
5. Materialen aan stookketel	Overige ruimte of materiaal	-

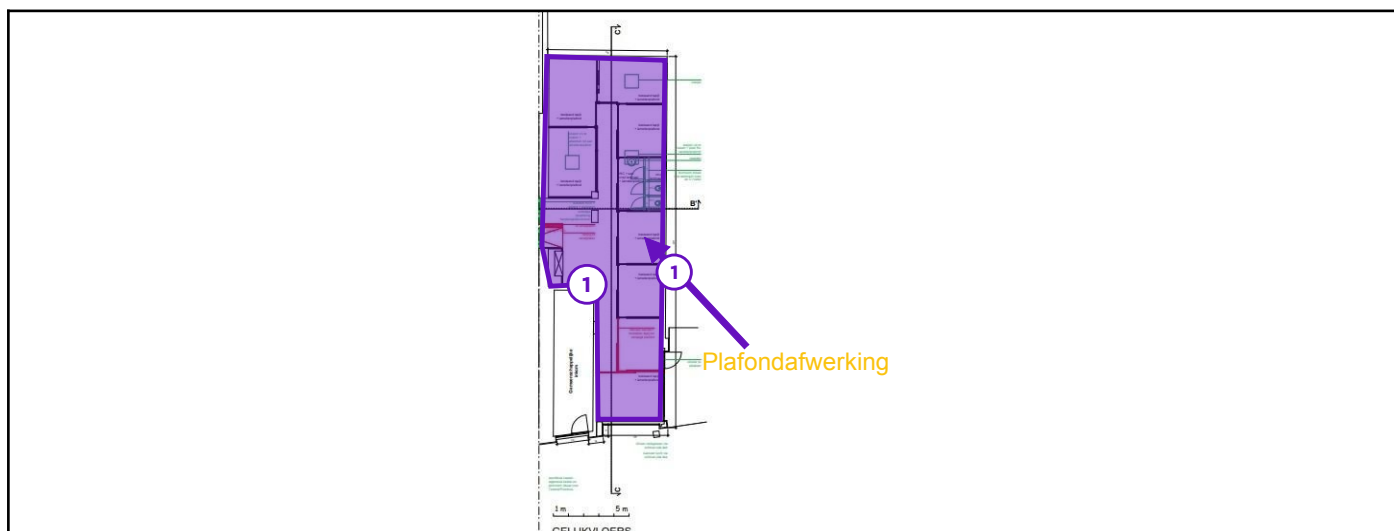
Plan 1.2: Gelijkvloers - plafondafwerking

Beschrijving	Type	Actie
1. Plafondafwerking uit niet-asbestverdacht materiaal	Advies	-

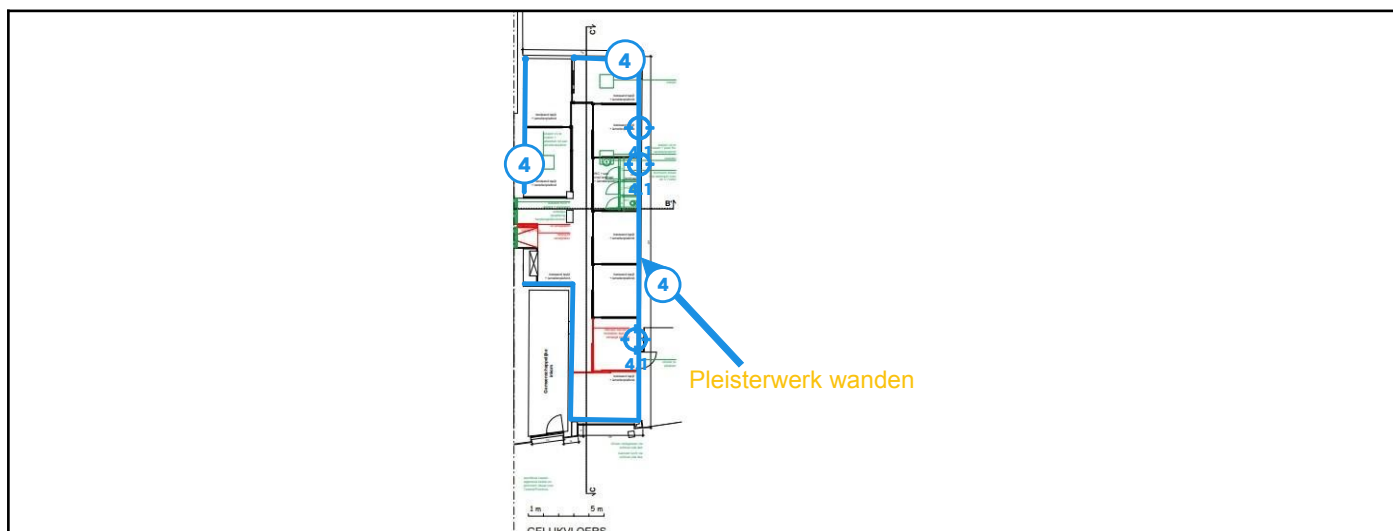
Plan 1.3: Gelijkvloers - pleisterwerk wanden

Beschrijving	Type	Actie
4. Pleisterwerk wanden	Geen asbest	-
4.1 Code: MM001	Mengmonster	-

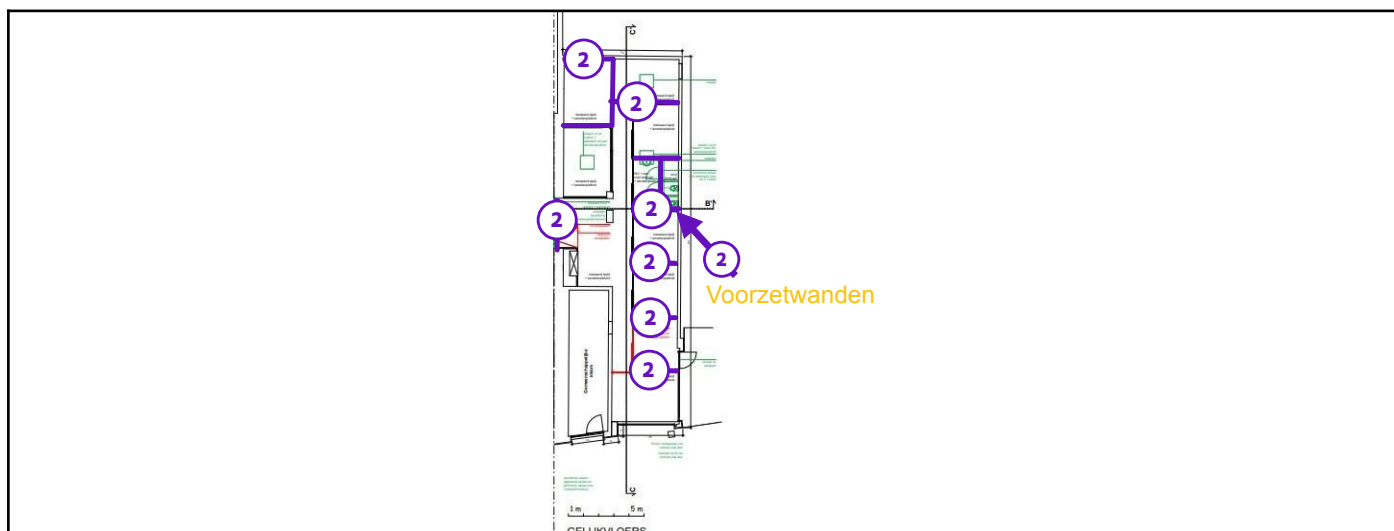
Plan 1.4: Gelijkvloers - voorzetwanden

Beschrijving	Type	Actie
2. Voorzetwanden	Advies	-

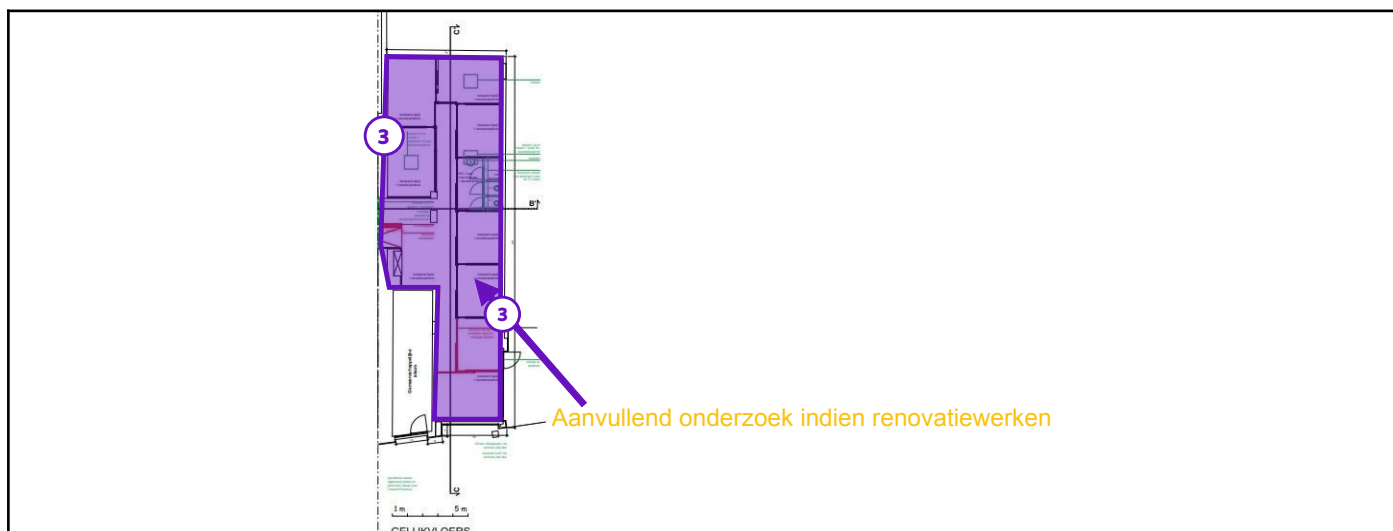
Plan 1.5: Volledig pand - aanvullend onderzoek

Beschrijving	Type	Actie
3. Aanvullend onderzoek indien renovatiewerken	Advies	-

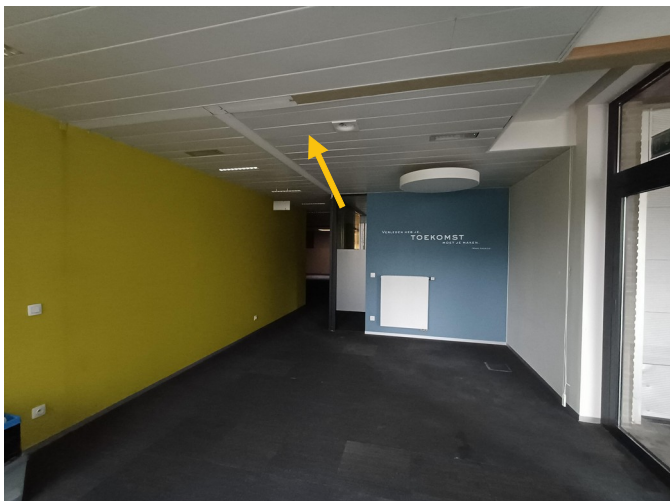
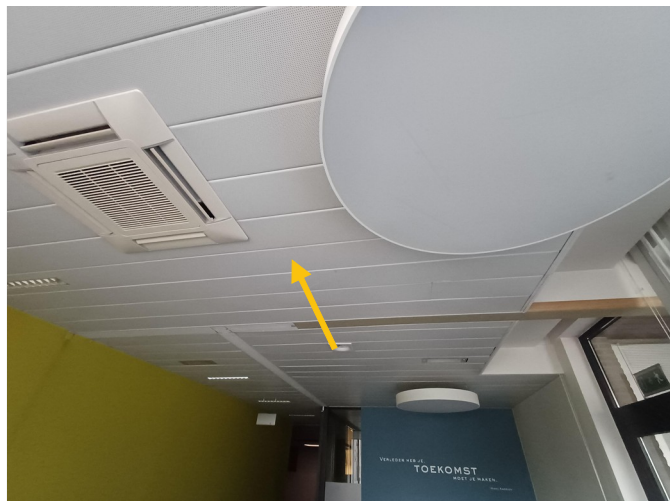
Fiche 1: Plafondafwerking uit niet-asbestverdacht materiaal

De plafonds zijn gemaakt van niet-asbestverdachte materialen (bijvoorbeeld laminaat, gyproc, ...), deze toepassingen zijn niet asbestverdacht. Ik heb echter niet kunnen vaststellen of er mogelijk asbestverdachte of asbesthoudende materialen achter deze toepassingen aanwezig zijn. Bij renovatie of sloop is het aangeraden om een destructief onderzoek te laten uitvoeren van deze toepassingen.

Basis voor advies	De asbestdeskundige beoordeelt het materiaal als niet-asbestverdacht.
-------------------	---

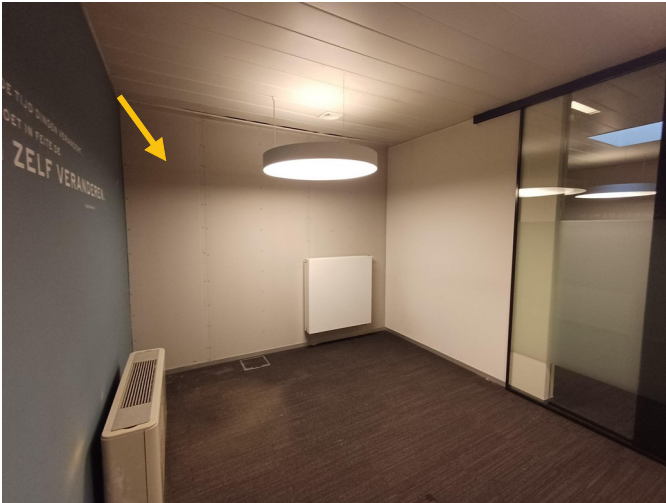
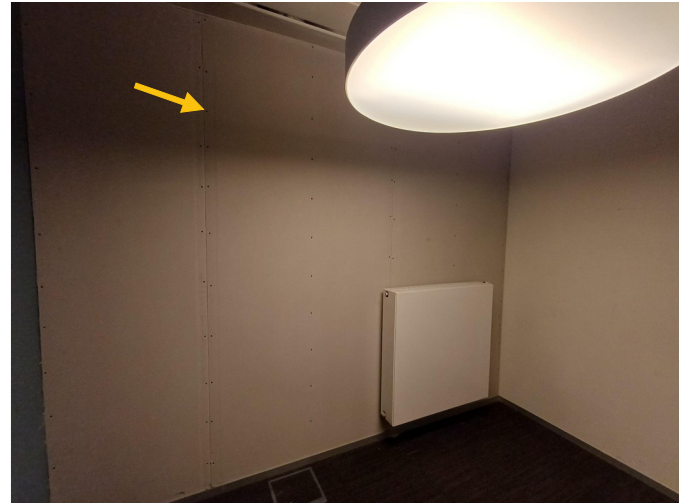
Er werden voorzetwanden (valse muren) aangebracht. Als deskundige kan ik geen uitspraak doen over eventuele asbestverdachte toepassingen die aanwezig zijn of verborgen zitten achter de voorzetwanden. Bij renovaties, sloop of verbouwingen is het aan te raden een destructieve asbestinventaris op te stellen voor deze ruimtes.

De asbestdeskundige beoordeelt het materiaal als niet-asbestverdacht.

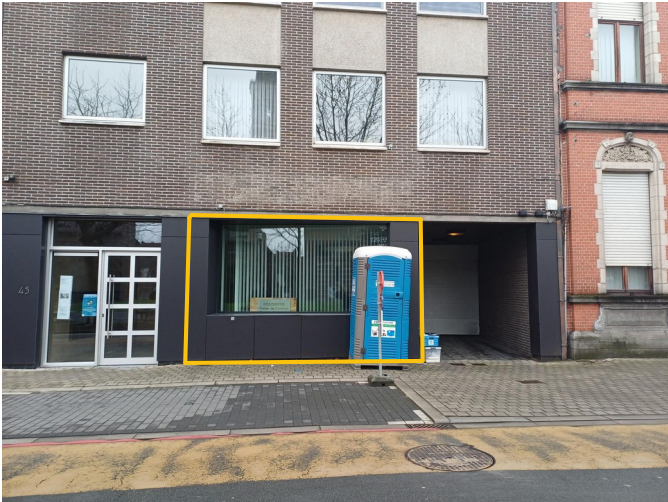
Fiche 3: Aanvullend onderzoek indien renovatiewerken

Informatie over een materiaal dat de asbestdeskundige niet kan waarnemen of vaststellen

Dit betreft een niet-destructief onderzoek. (enkel visueel onderzoek)

Bij renovatiewerken dient er een aanvullend onderzoek te worden uitgevoerd.

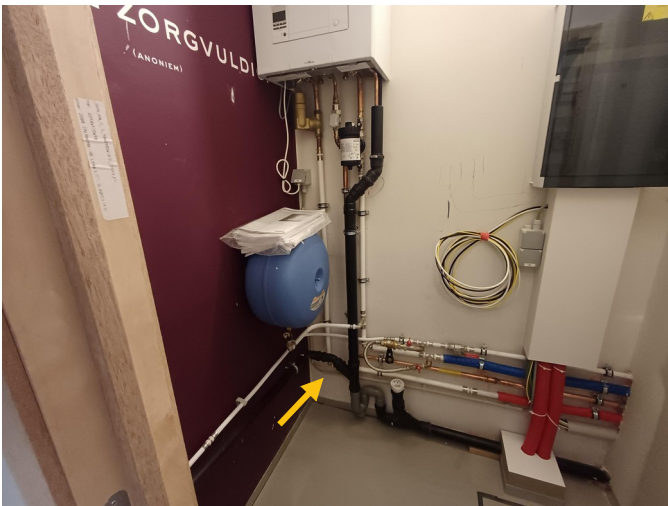
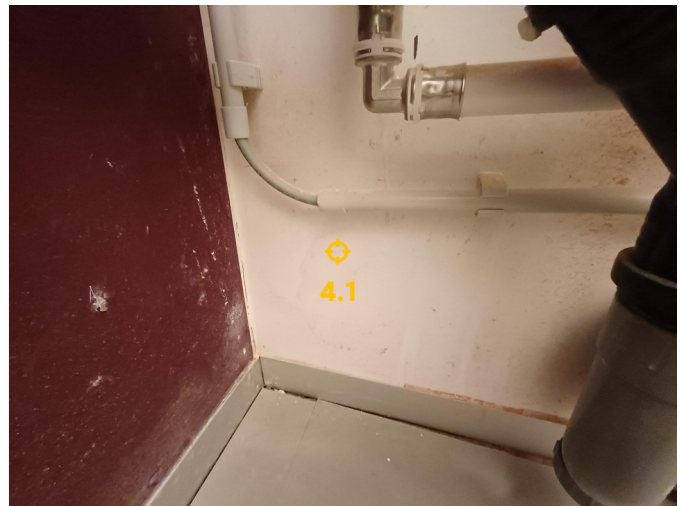
Fiche 4: Pleisterwerk wanden

Geen asbest

#	Type	Referentie	Resultaat
4.1	Mengmonster	MM001	Geen asbest

Beschrijving	Pleisterwerk wanden
Omgeving	Binnen
Primaire drager	Binnenwand
Bindmiddel van materiaal	Gips - kalk
Gebondenheid op basis van bindmiddel	Niet-hechtgebonden
Hoeveelheid (oppervlakte - dikte - aantal)	• 175,00 m ² - 1,00 cm - 1 stuk
Totaal volume	1,75 m ³
Identificatiemethode	Een monstername door de asbestdeskundige met laboanalyse door een asbestlabo.
Destructieve handeling voor identificatie	Nee
Opmerking	De opgegeven volumes kunnen afwijken van de werkelijkheid en mogen niet worden gebruikt als maatstaf voor heffingen.

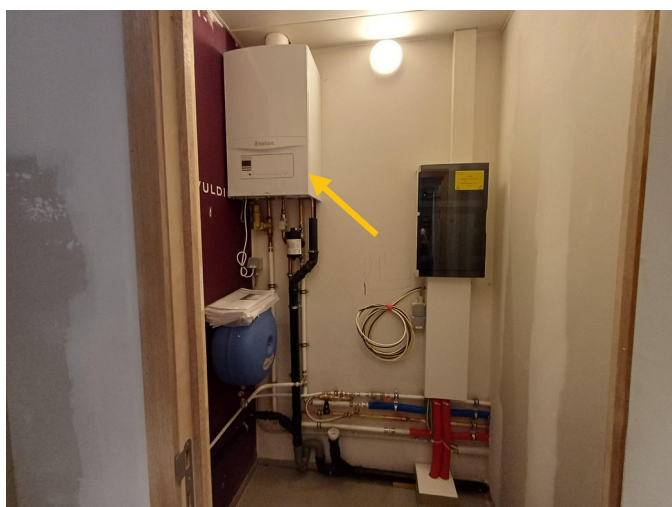
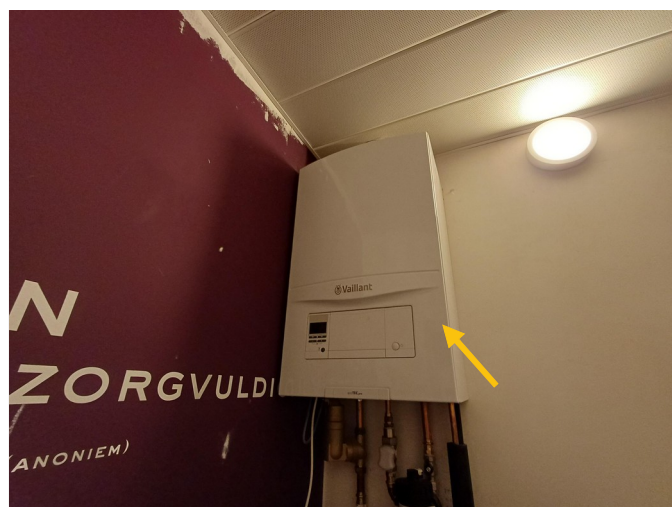
Beschrijving	Notitie	Terug te vinden op plannen
Fiche 5: Materialen aan stookketel	-	Plan 1.1: Gelijkvloers - materialen aan stookketel
