Asbestinventarisatetest

Brederodestraat 41/101, 2018 Antwerpen

Attestnummer : 20260210-000009.000

Uitgegeven op : 10.02.2026

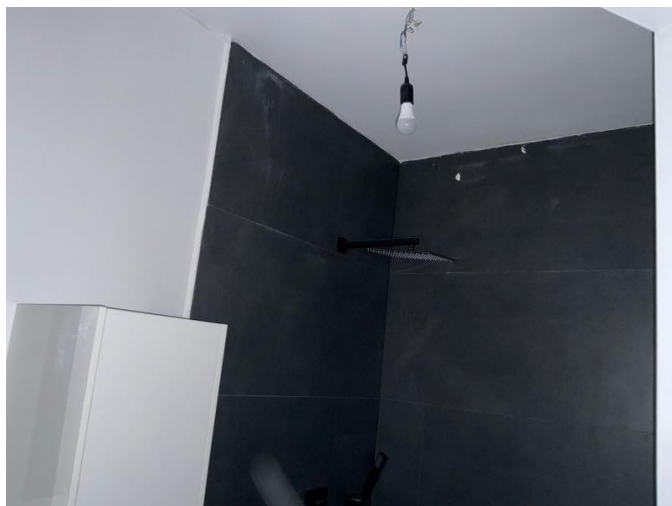
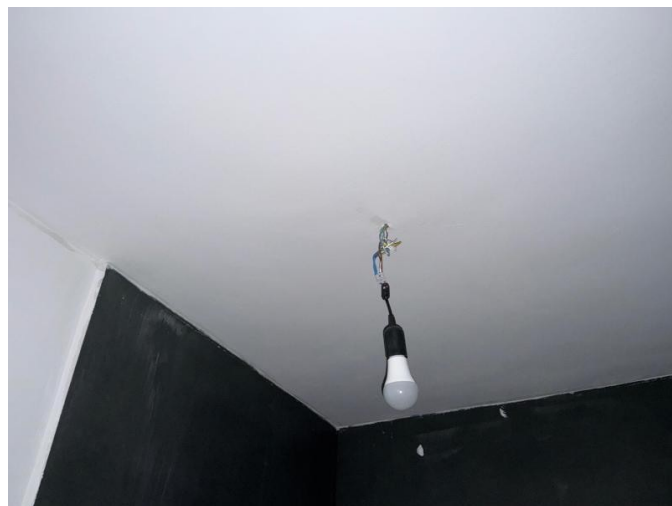
De (valse) plafondafwerking bevat geen asbesthoudende materialen volgens visuele vaststelling & expertise. Indien de situatie wijzigt door bv afbraak of grondige verbouwingswerken, is het aangewezen om bijkomend (destructief) onderzoek uit te voeren (met extra staalnames) op achterliggende/ingesloten materialen.

Basis voor advies	De asbestdeskundige beoordeelt het materiaal als niet-asbestverdacht.
-------------------	---

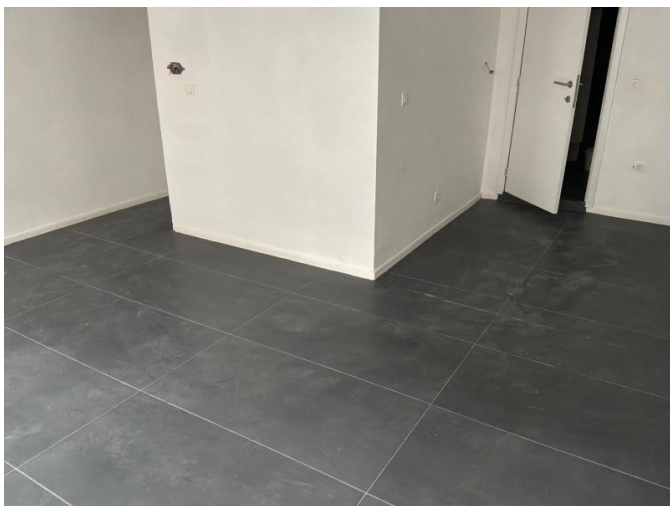
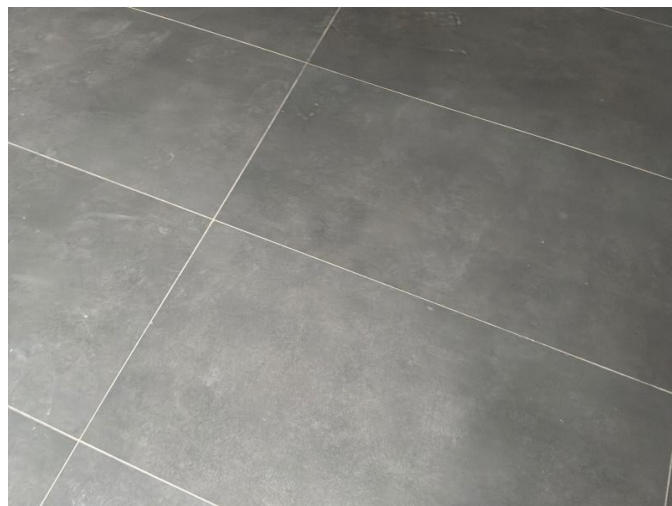
De vloerafwerking bevat geen asbesthoudende materialen volgens visuele vastelling & expertise. Indien de situatie wijzigt door bv afbraak of grondige verbouwingswerken, is het aangewezen om bijkomend (destructief) onderzoek uit te voeren (met extra staalnames) op onderliggende/ingesloten materialen zoals zwarte (tegel)lijmlagen,...

Basis voor advies	De asbestdeskundige beoordeelt het materiaal als niet-asbestverdacht.
-------------------	---

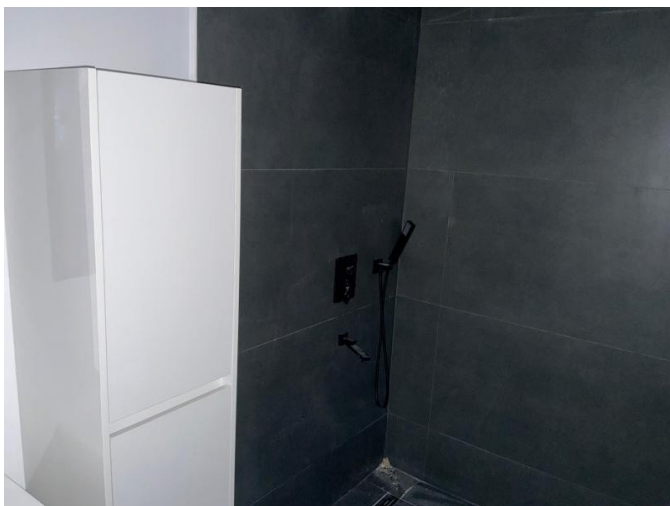
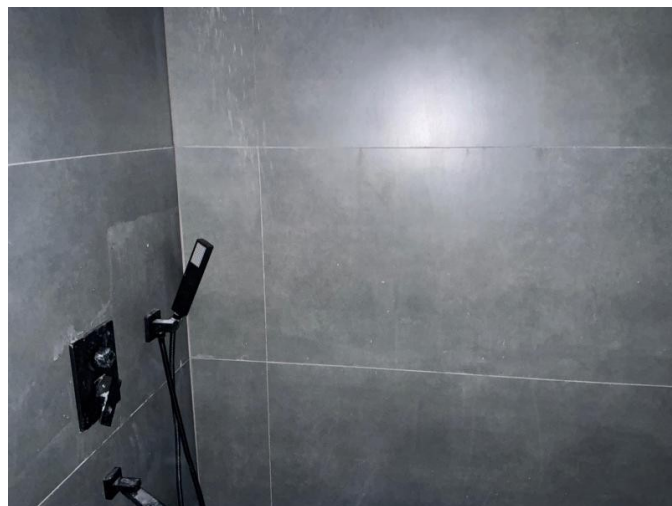
De (voorzet) wandafwerking bevat geen asbesthoudende materialen volgens visuele vaststelling & expertise. Indien de situatie wijzigt door bv afbraak of grondige verbouwingswerken, is het aangewezen om bijkomend (destructief) onderzoek uit te voeren (met extra staalnames) op achterliggende/ingesloten materialen zoals zwarte (tegel)lijmlagen,...

Basis voor advies	De asbestdeskundige beoordeelt het materiaal als niet-asbestverdacht.
-------------------	---

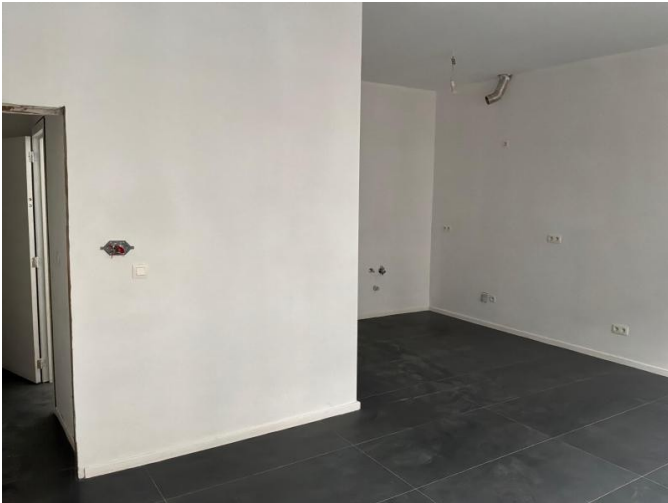
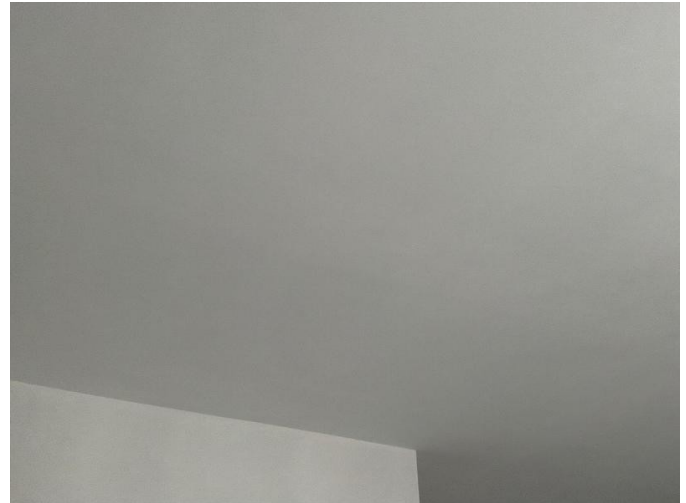
Fiche 4: Plafondbepleistering

Geen asbest

Beschrijving	Plafondbeploistering
Omgeving	Binnen
Primaire drager	Plafond
Bindmiddel van materiaal	Gips - kalk
Gebondenheid op basis van bindmiddel	Niet-hechtgebonden
Hoeveelheid (oppervlakte - dikte - aantal)	• 5,00 m ² - 1,00 cm - 1 stuk
Totaal volume	0,05 m ³
Identificatiemethode	De asbestdeskundige gebruikt een bestaande laboanalyse als bewijsdocument met bevestiging door vaststelling en expertise.
Destructieve handeling voor identificatie	Nee

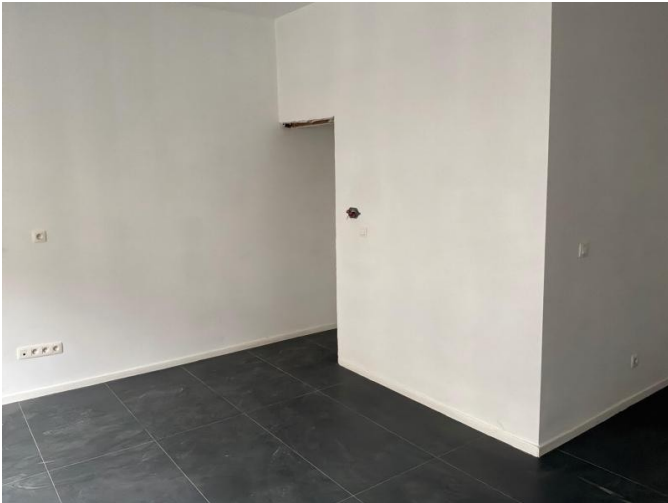
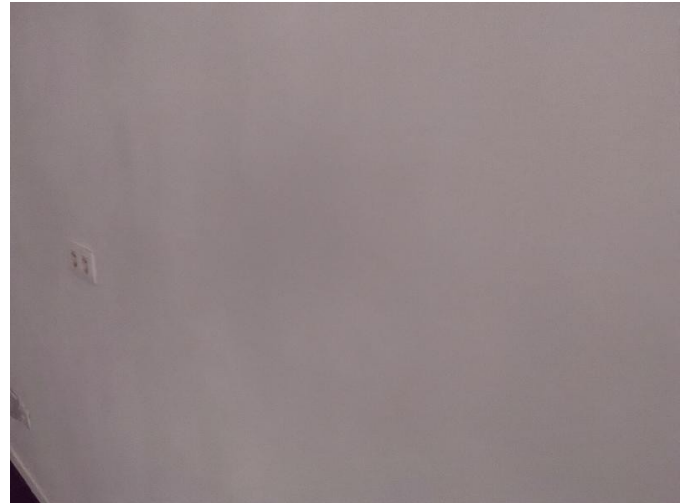
Fiche 5: Pleisterwerk wanden

Geen asbest

Beschrijving	Pleisterwerk wanden
Omgeving	Binnen
Primaire drager	Binnenwand
Bindmiddel van materiaal	Gips - kalk
Gebondenheid op basis van bindmiddel	Niet-hechtgebonden
Hoeveelheid (oppervlakte - dikte - aantal)	• 300,00 m ² - 1,00 cm - 1 stuk
Totaal volume	3,00 m ³
Identificatiemethode	De asbestdeskundige gebruikt een bestaande laboanalyse als bewijsdocument met bevestiging door vaststelling en expertise.
Destructieve handeling voor identificatie	Nee
Opmerking	De hoeveelheid is een zo nauwkeurig mogelijke opmeting. Hieraan kunnen evenwel geen rechten worden ontleend. Waar mogelijk, wordt staalname uitgevoerd conform het inspectieprotocol: in een droge ruimte zoals een slaapkamer, in een natte ruimte zoals een keuken of badkamer, in een traphal en in een stookruimte.

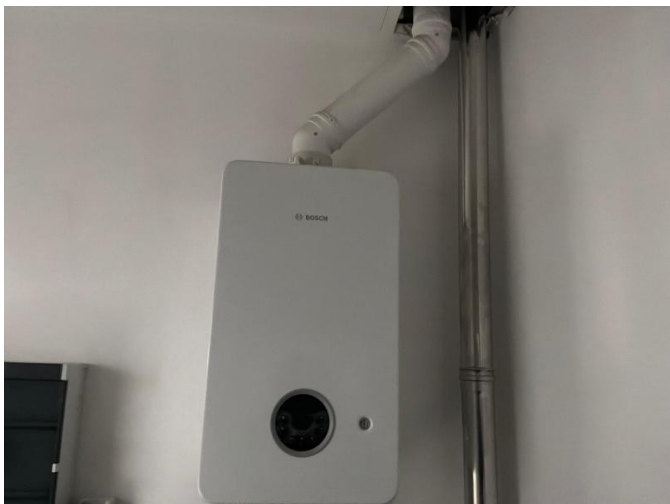
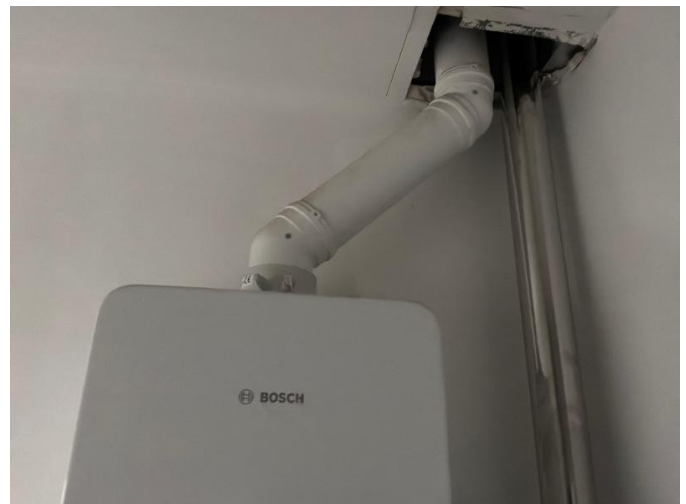
Beschrijving	Notitie	Terug te vinden op plannen
Fiche 6: Rookgaskanaal (niet verdacht)	Het rookgaskanaal is niet-asbestverdacht.	-
Fiche 7: CV-ketel (niet verdacht)	De CV-ketel (dichtingen, isolerend materiaal) is niet asbestverdacht.	-
Fiche 8: Kit aan de ramen	De kit aan de ramen is niet asbestverdacht.	-
