# Asbestinventarisatetest

Valkenveld 45, 2610 Antwerpen

Attestnummer : 20260507-000314.000

Uitgegeven op : 07.05.2026

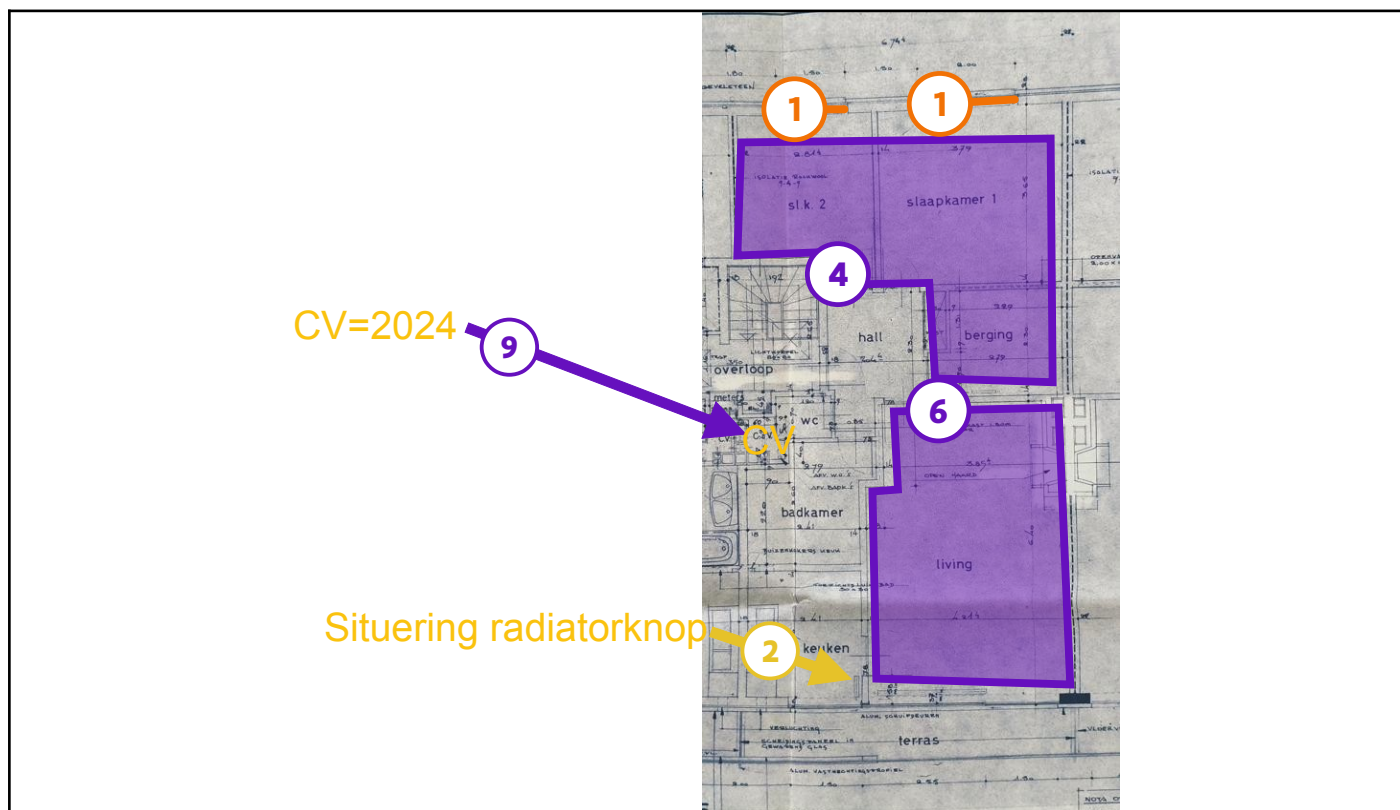
## Plan 1.3: Grondplan appartement

Beschrijving	Type	Actie
1. Raamdorpels Buiten.	Asbestmateriaal	Verwijderen
2. Bakeliet toep.(radiatorknoppen)	Asbestmateriaal	Zorgvuldig beheren
4. Laminaat vloeren.	Advies	-
6. Mozaïekparket woonkamer.	Advies	-
9. CV-installatie.	Overige ruimte of materiaal	-

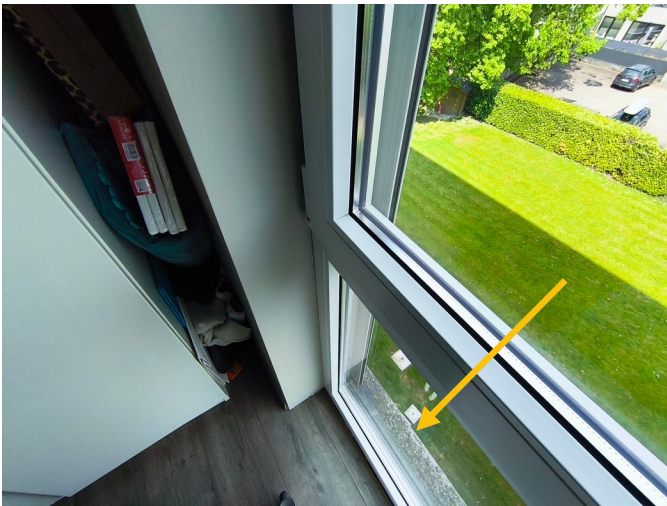
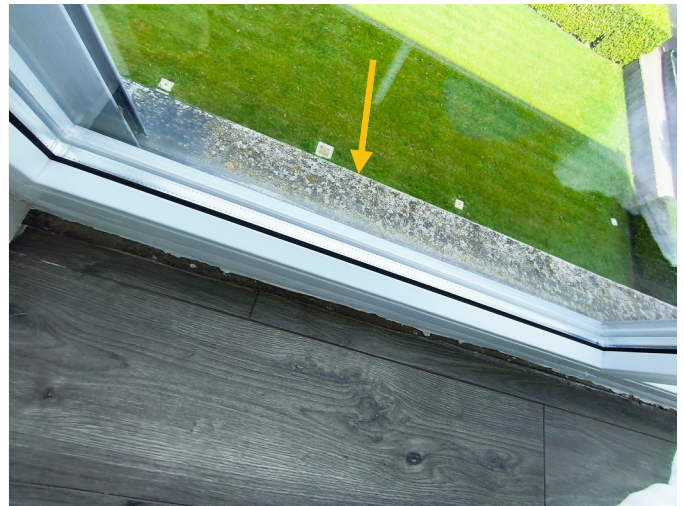
Het asbestmateriaal valt onder de mijlpaal van 2040.

Afschuren van de toepassing zal de blootstellingrisico's verhogen

Eindbeoordeling materiaalrisico	Verhoogd materiaalrisico en/of verhoogde kans op vezelvrijgave
---------------------------------	--

Gebondenheid	Categorie 1: hechtgebonden in oorsprong
Asbestsoort (vezeltype)	Alleen chrysotiel aanwezig
Asbestconcentratie	Laag (< 50%)
Afschermingsgraad van het gehele materiaal	Geheel of deels vrij aan de buitenlucht, maar geen contact met binnenlucht
Toestand van het materiaal	Matig beschadigd, matig verweerd

Beschrijving	Raamdorpels Buiten.
Omgeving	Buiten
Primaire drager	Wandopening verticaal (raam, deur, ...)
Asbestmateriaal	Plaat, paneel, tablet - Generiek
Bindmiddel van asbestmateriaal	Cement
Gebondenheid op basis van bindmiddel	Hecht
Hoeveelheid (oppervlakte - dikte - aantal)	<ul style="list-style-type: none"> <li>• 0,80 m<sup>2</sup> - 4,00 cm - 1 stuk</li> </ul>
Totaal volume	0,032 m <sup>3</sup>
Eenvoudig bereikbaar	Ja
Bevestigingswijze	<ul style="list-style-type: none"> <li>• Verlijmd, ingegoten, versmeerd</li> </ul>
Identificatiemethode	<p>De asbestdeskundige beoordeelt het materiaal als asbestverdacht en dus asbesthoudend, en dit zonder monstername.</p> <p>Motivatie: Er is een onderzoeksbeperking die monstername verhindert.</p>
Destructieve handeling voor identificatie	Nee
Opmerking	<p>Visueel als verdacht beoordeeld, toepassing behoort tot de buitenschil van het gebouw maar valt binnen inspectiegebied.</p> <p>De vermelde oppervlaktes, diktes, gewichten en volumes betreffen een beredeneerde schatting. Er worden geen rechten verleend aan deze oppervlaktes/diktes/volumes.</p>

Verwijderen

- Zorg voor een veilig beheer. Vermijd het beschadigen van het asbestmateriaal. Controleer de toestand jaarlijks op wijzigingen.
- Voer bijkomende staalname(s) uit.

- Eenvoudige handelingen: mag via doe-het-zelf of door werknemer(s) met opleidingsattest eenvoudige handelingen  
EH via doe-het zelf : De dorpels of tabletten kunnen voorzichtig losgebeiteld worden, zonder de toepassing zelf te breken , extra bevochtigen om stof te voorkomen Standaard dragen van de nodige wegwerp beschermingsmiddelen FFP 3 masker , handschoenen en tyvec CAT III type 5-6 , afwasbaar schoeisel Verpakken in dubbel plastic folie , sluit luchtdicht af en afvoeren naar het containerpark als hechtgebonden asbestafval. Voor hechtgebonden toepassingen: Bij verwijdering door doe-het-zelf moet men dit afval dubbel en luchtdicht verpakt aandienen bij het gemeentelijk recyclagepark. Men raadpleegt best op voorhand de voorwaarden van het recyclagepark. Zie ook link Zie <https://ovam.vlaanderen.be/wie-mag-wat-verwijderen> <https://ovam.vlaanderen.be/voorzorgsmaatregelen-bij-asbestverwijdering> <https://ovam.vlaanderen.be/asbestafval-afvoeren> Zie ook wetgevend kader (website van de OVAM en CODEX boek VI titel 3). <http://werk.belgie.be/sites/default/files/content/documents/Welzijn%20op%20het>

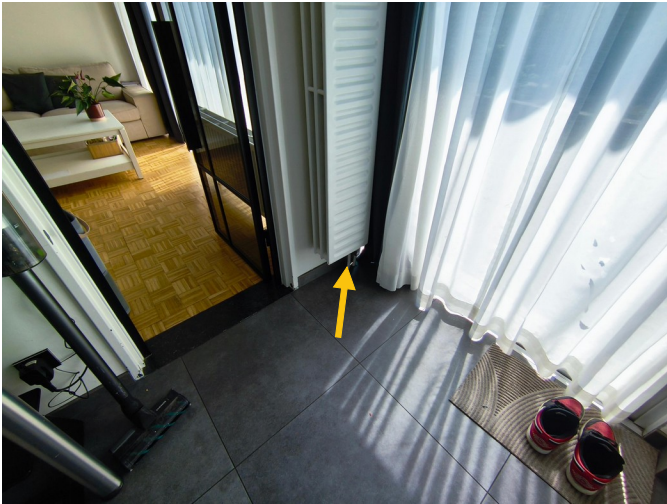
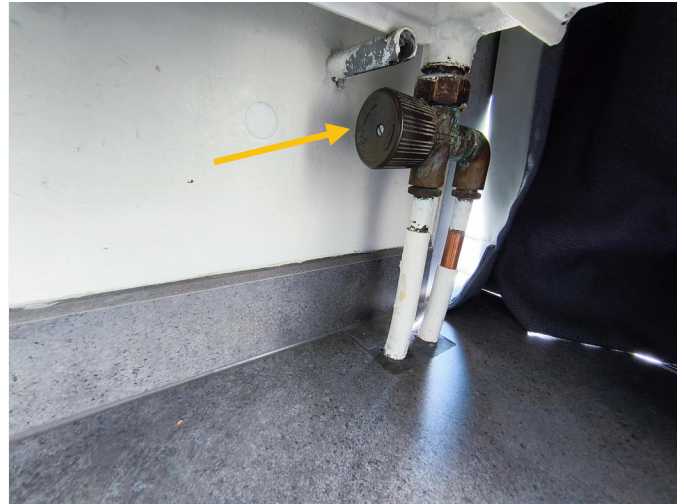
Het asbestmateriaal valt onder de mijlpaal van 2040.

Eindbeoordeling materiaalrisico	Laag materiaalrisico en/of verlaagde kans op vezelvrijgave
---------------------------------	--

<b>Gebondenheid</b>	Categorie 1: hechtgebonden in oorsprong
<b>Asbestsoort (vezeltype)</b>	Crocidoliet aanwezig
<b>Asbestconcentratie</b>	Laag (< 50%)
<b>Afschermingsgraad van het gehele materiaal</b>	Geheel of deels vrij aan de binnenlucht, maar geen contact met binnenluchtstromen
<b>Toestand van het materiaal</b>	Onbeschadigd, niet verweerd

Beschrijving	Bakeliet toep.(radiatorknoppen)
Omgeving	Binnen
Primaire drager	Communicatie en elektrische infrastructuur en uitrusting
Asbestmateriaal	Plaat, paneel, tablet - Type Bakeliet
Bindmiddel van asbestmateriaal	Kunststof of -hars
Gebondenheid op basis van bindmiddel	Hecht
Hoeveelheid (oppervlakte - dikte - aantal)	• 0,02 m <sup>2</sup> - 1,00 cm - 1 stuk
Totaal volume	< 0,001 m <sup>3</sup>
Eenvoudig bereikbaar	Ja
Bevestigingswijze	• Geschroefd
Identificatiemethode	De asbestdeskundige beoordeelt het materiaal als asbestverdacht en dus asbesthoudend, en dit zonder monstername.  Motivatie: De monstername brengt andere schade aan dan schade die inherent is aan de monstername.
Destructieve handeling voor identificatie	Nee
Opmerking	Het is moeilijk te bepalen of de bakeliettoepassingen in de woning ook effectief asbesthoudend zijn (het kan ook gaan om de asbestvrije variant). Zie annotatie op plan ter verduidelijking (toepassing verdeeld over het appartement).

Zorgvuldig beheren

- Zorg voor een veilig beheer. Vermijd het beschadigen van het asbestmateriaal. Controleer de toestand jaarlijks op wijzigingen.
- Voer bijkomende staalname(s) uit.

- Eenvoudige handelingen: mag via doe-het-zelf of door werknemer(s) met opleidingsattest eenvoudige handelingen  
Schakelaars, stopcontacten en andere gelijkaardige toepassingen kunnen eenvoudig losgeschroefd worden --> EH doe-het-zelf. Afgesloten of verzegelde kast --> EH opgeleid techniek personeel 8u basisopleiding asbest. Voor elektrische infrastructuur en uitrusting dient u vooraleer men deze toepassing gaat bevochtigen de elektriciteit af te sluiten (zoniet elektrocutie-/brandgevaar). standaard dragen van de nodige wegwerp beschermingsmiddelen FFP 3 masker , handschoenen en tyvec CAT III type 5-6 , afspoelbaar schoeisel Losschroeven en dubbel verpakken in plastic , sluit luchtdicht af en breng dit als hechtgebonden afval naar een plaatselijk containerpark. Voor hechtgebonden toepassingen: Bij verwijdering door doe-het-zelf moet men dit afval dubbel en luchtdicht verpakt aandienen bij het gemeentelijk recyclagepark. Men raadpleegt best op voorhand de voorwaarden van het recyclagepark.

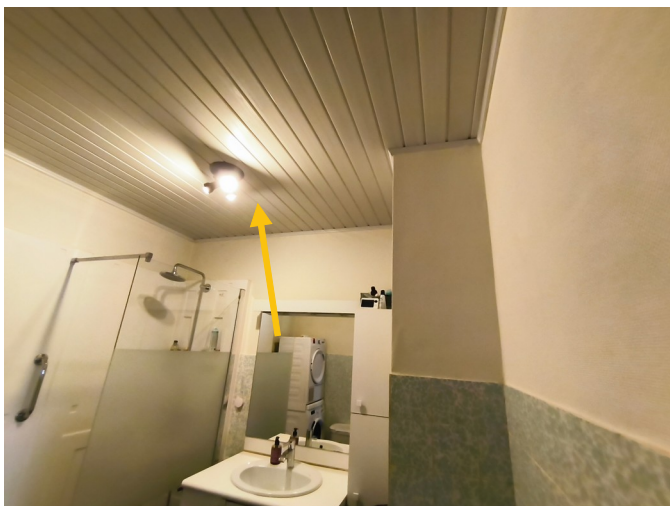
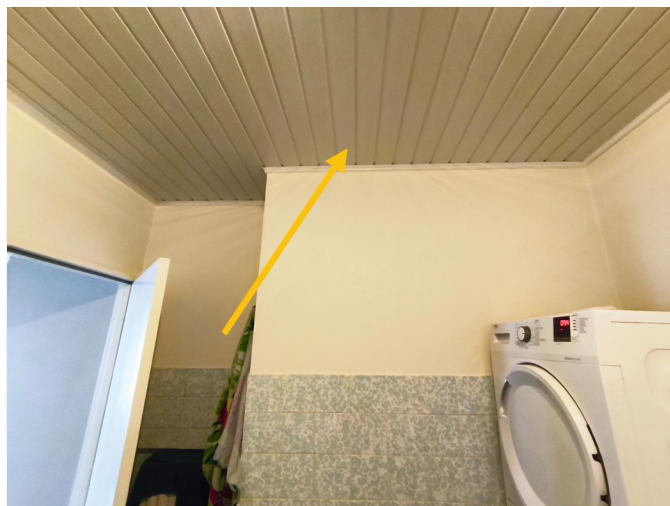
Plafonds zijn afgewerkt met valse plafonds in lattenwerk. Het is niet duidelijk of er pleisterwerk of ander verdacht asbestmateriaal aanwezig is achter / op deze valse plafonds, het is aangewezen om bijkomend onderzoek uit te voeren bij werken. Zonder destructieve handeling is het niet mogelijk om na te gaan of er asbesthoudende materialen aanwezig zijn achter de plafond afwerking. Als bij sloop of renovatie blijkt dat er achter deze plafonds nog pleisterwerk of asbest verdachte toepassingen aanwezig zijn, moet dit bemonsterd worden.

Basis voor advies	De asbestdeskundige beoordeelt het materiaal als niet-asbestverdacht.
-------------------	---

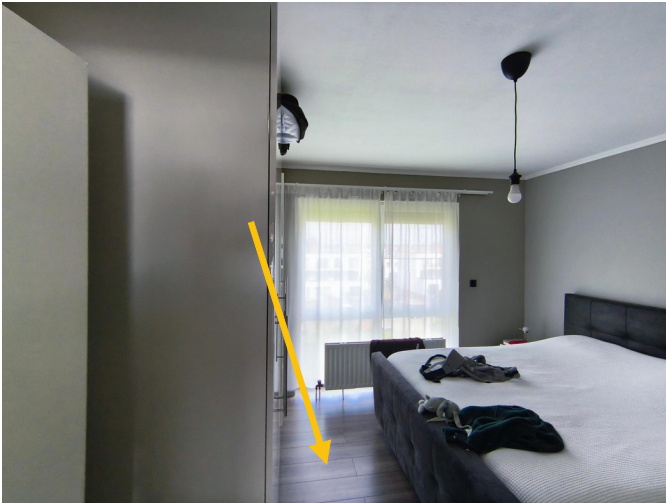
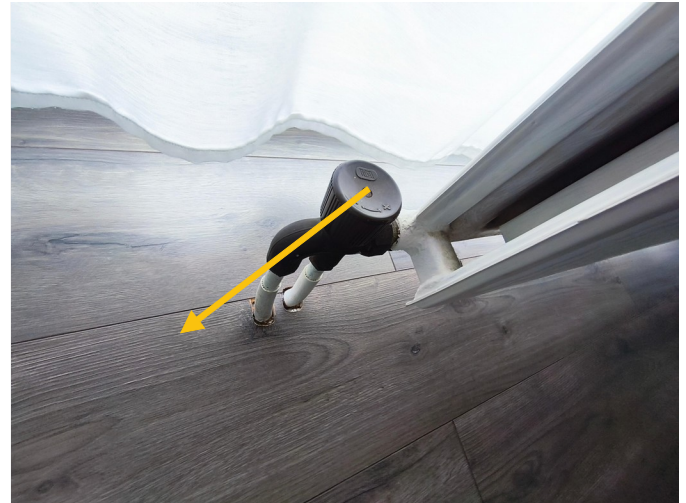
De laminaat vloer is niet asbest verdacht, het is niet gekend wat eronder bevindt, bij vloer werken extra controle aangewezen.

Basis voor advies	De asbestdeskundige beoordeelt het materiaal als niet-asbestverdacht.
Primaire drager	Vloer

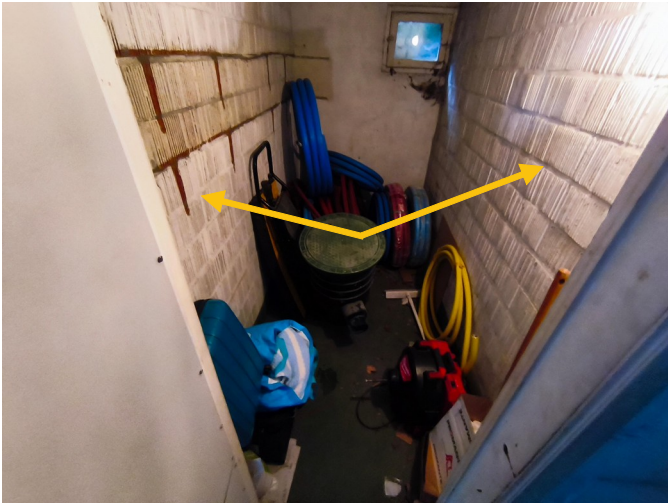
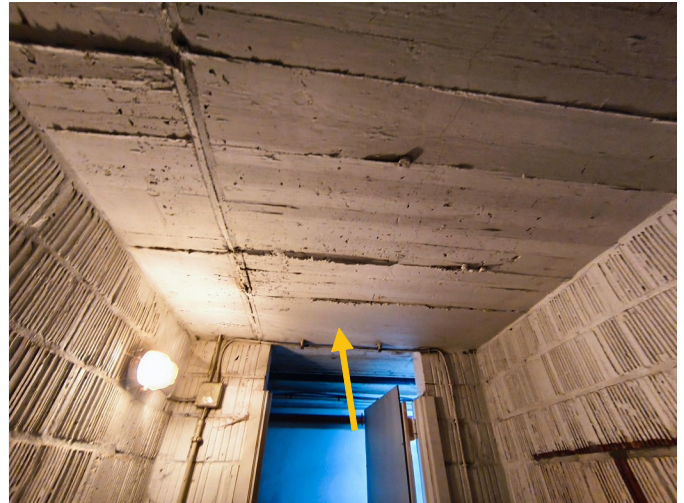
De kelderberging werd gecontroleerd, geen zichtbare toepassingen vastgesteld. Beton/baksteen.

Basis voor advies	De asbestdeskundige beoordeelt het materiaal als niet-asbestverdacht.
-------------------	---

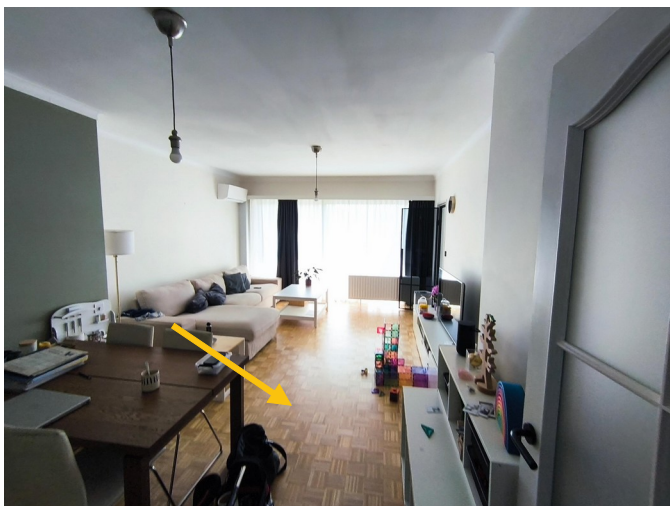
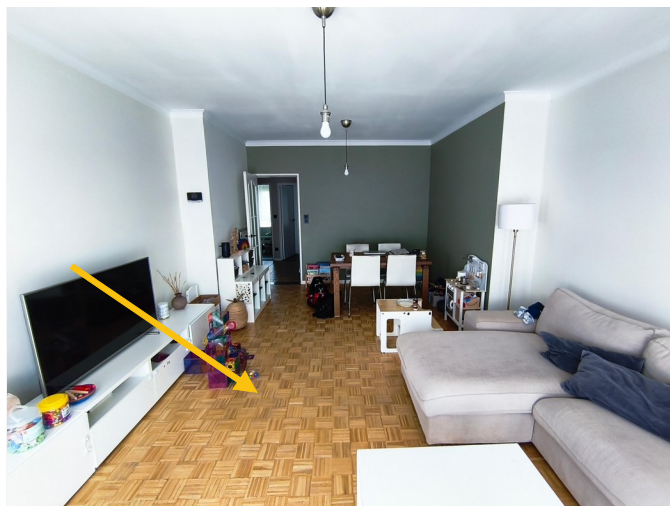
In het verleden werd vaak asbesthoudende zwarte lijm gebruikt voor het vastlijmen van parkettegels/vloer .

Er waren geen losliggende planken of beschadigingen.

Basis voor advies	Beoordeling op basis van expertise, zonder een vaststelling door de asbestdeskundige.
Primaire drager	Vloer

Bij renovatie extra controle uit te voeren.

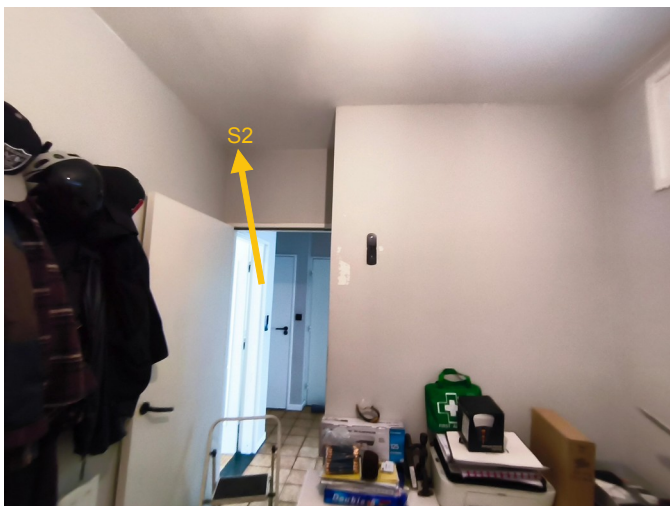
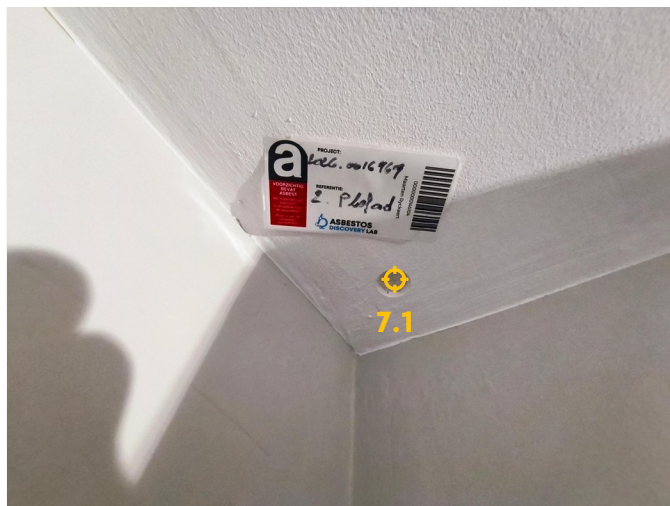
## Fiche 7: Pleisterwerk plafonds.

Geen asbest

#	Type	Referentie	Resultaat
7.1	Mengmonster	2	Geen asbest

<b>Beschrijving</b>	Pleisterwerk plafonds.
<b>Omgeving</b>	Binnen
<b>Primaire drager</b>	Plafond
<b>Bindmiddel van materiaal</b>	Gips - kalk
<b>Gebondenheid op basis van bindmiddel</b>	Niet-hechtgebonden
<b>Hoeveelheid (oppervlakte - dikte - aantal)</b>	• 88,00 m <sup>2</sup> - 1,00 cm - 1 stuk
<b>Totaal volume</b>	0,88 m <sup>3</sup>
<b>Identificatiemethode</b>	Een monstername door de asbestdeskundige met laboanalyse door een asbestlabo.
<b>Destructieve handeling voor identificatie</b>	Nee
<b>Opmerking</b>	<p>Volgens het inspectieprotocol is een monstername van het pleisterwerk verplicht om dit te identificeren als niet-asbesthoudend.</p> <p>Locatie staalnames: individuele ruimte: berging / natte ruimte: keuken / stookplaats: nvt (vals plafond) / traphal: niet aanwezig.</p> <p>De vermelde oppervlaktes en volumes betreffen een beredeneerde schatting. Er worden geen rechten verleend aan deze oppervlaktes/volumes. De dikte is een schatting die voorkomt uit de monsterplaatsen en is daarom niet altijd representatief.</p>

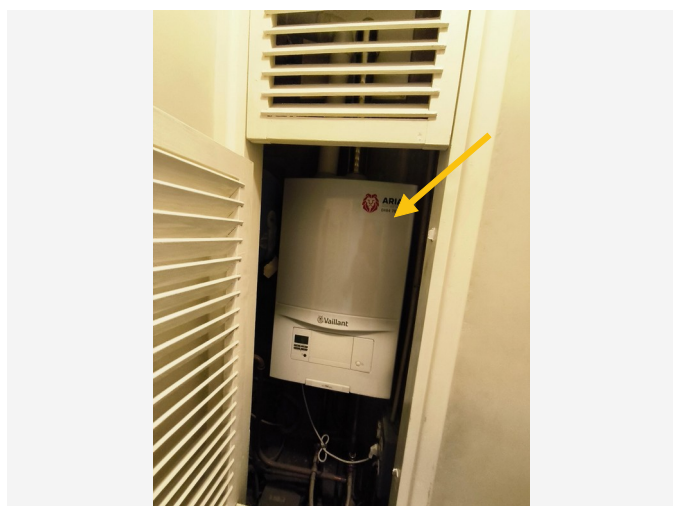
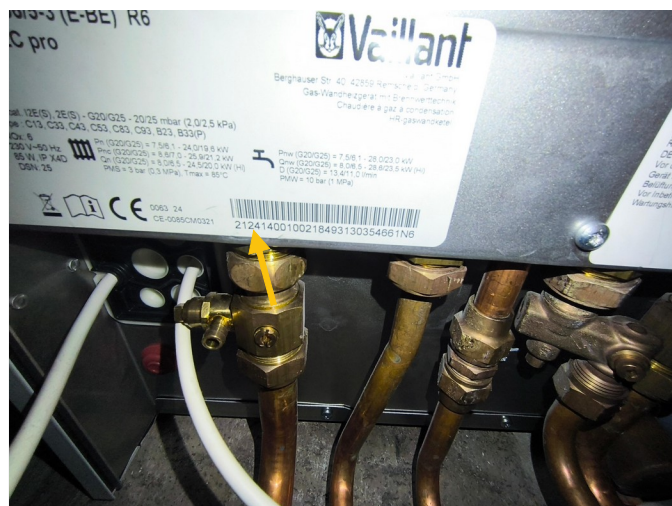
## Fiche 9: CV-installatie.

Beschrijving	Notitie	Terug te vinden op plannen
Fiche 9: CV-installatie.	De CV ketel werd gecontroleerd( bwj 2024 ) en is niet asbest verdacht geen risico bouwjaar.	Plan 1.3: Grondplan appartement
Fiche 10: Buitenschrijnwerk.	De gebruikte siliconen kit is niet asbestverdacht	Plan 1.4: Grondplan appartement

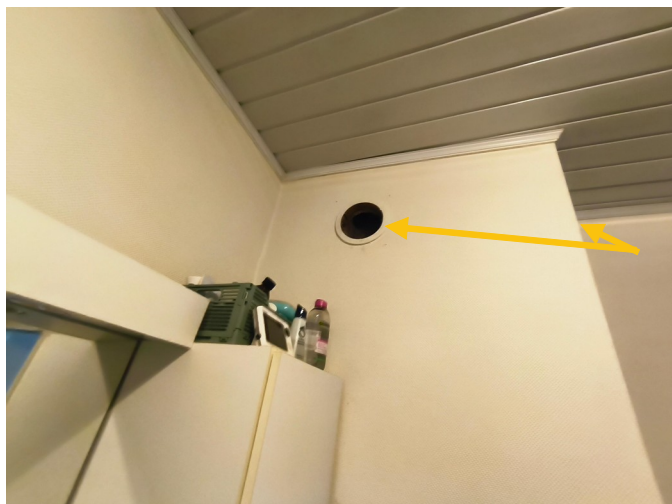
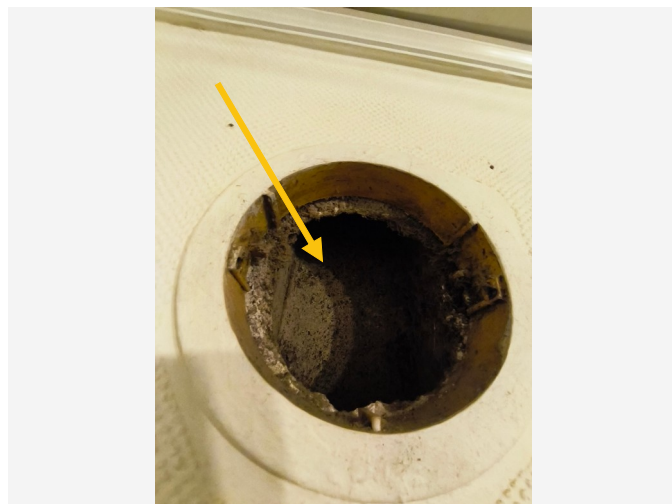
### Fiche 11: Schachten en kokers.

Beschrijving	Notitie	Terug te vinden op plannen
Fiche 11: Schachten en kokers.	Geen weet van gebruikte toepassingen in schachten/kokers.  Bij renovatie is extra/bijkomende controle aangeraden.	Plan 1.4: Grondplan appartement
