# Asbestinventarisatetest

Brederodestraat 41/201, 2018 Antwerpen

Attestnummer : 20260210-000010.000

Uitgegeven op : 10.02.2026

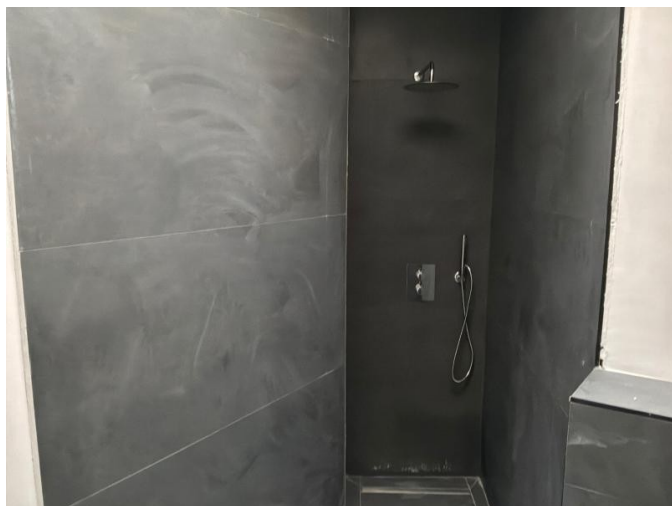
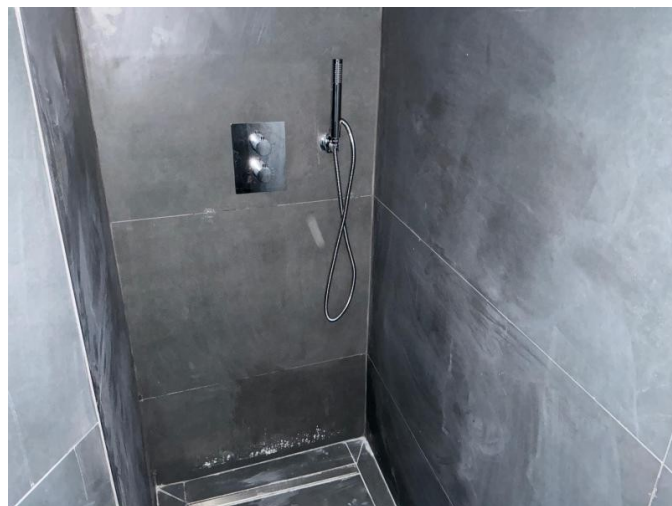
De (voorzet) wandafwerking bevat geen asbesthoudende materialen volgens visuele vastelling & expertise. Indien de situatie wijzigt door bv afbraak of grondige verbouwingswerken, is het aangewezen om bijkomend (destructief) onderzoek uit te voeren (met extra staalnames) op achterliggende/ingesloten materialen zoals zwarte (tegel)lijmlagen,...

Basis voor advies	De asbestdeskundige beoordeelt het materiaal als niet-asbestverdacht.
-------------------	---

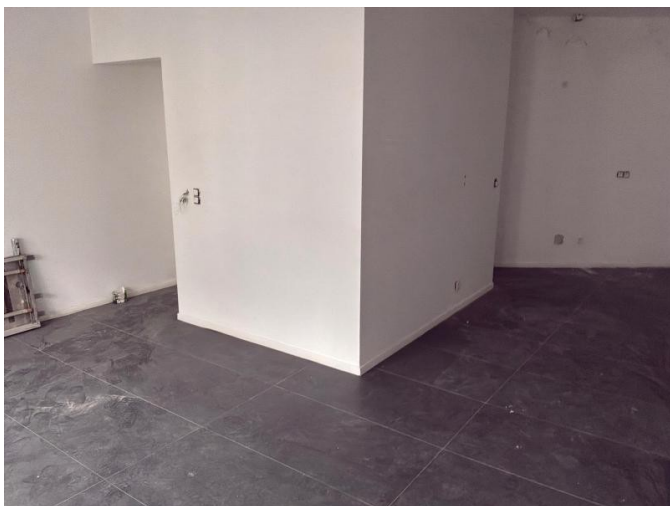
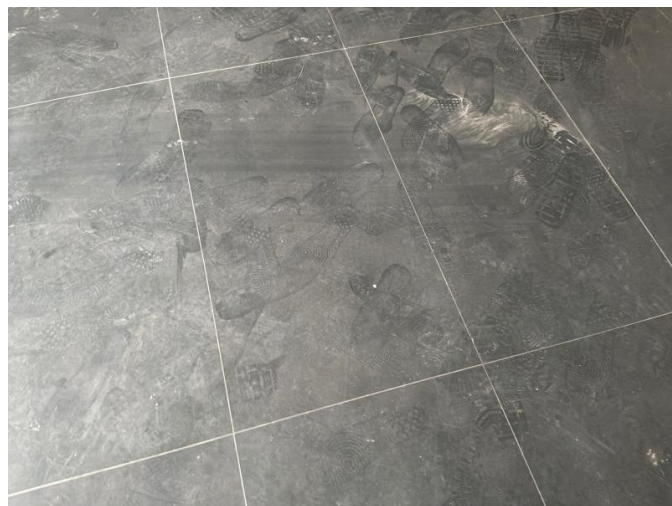
De vloerafwerking bevat geen asbesthoudende materialen volgens visuele vastelling & expertise. Indien de situatie wijzigt door bv afbraak of grondige verbouwingswerken, is het aangewezen om bijkomend (destructief) onderzoek uit te voeren (met extra staalnames) op onderliggende/ingesloten materialen zoals zwarte (tegel)lijmlagen,...

Basis voor advies	De asbestdeskundige beoordeelt het materiaal als niet-asbestverdacht.
-------------------	---

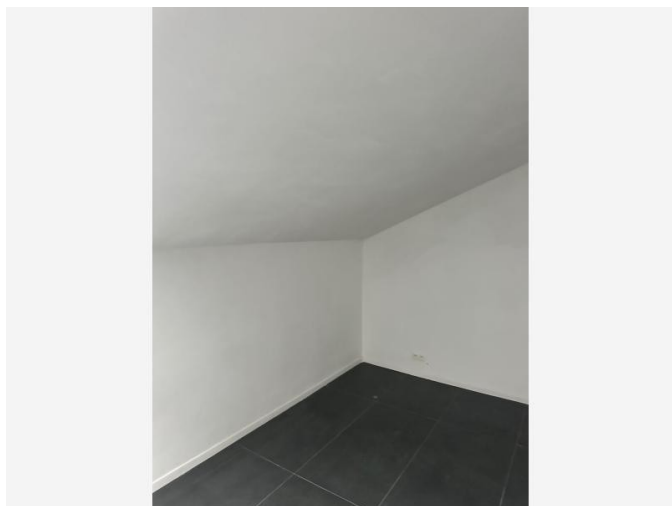
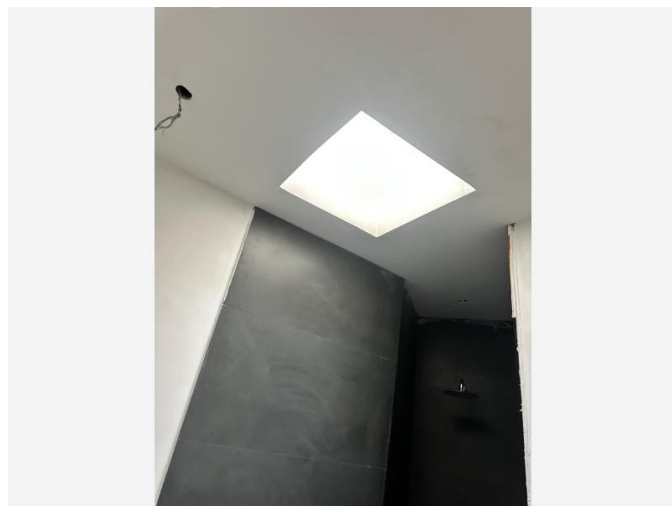
De (valse) plafondafwerking bevat geen asbesthoudende materialen volgens visuele vaststelling & expertise. Indien de situatie wijzigt door bv afbraak of grondige verbouwingswerken, is het aangewezen om bijkomend (destructief) onderzoek uit te voeren (met extra staalnames) op achterliggende/ingesloten materialen.

<b>Basis voor advies</b>	De asbestdeskundige beoordeelt het materiaal als niet-asbestverdacht.
--------------------------	---

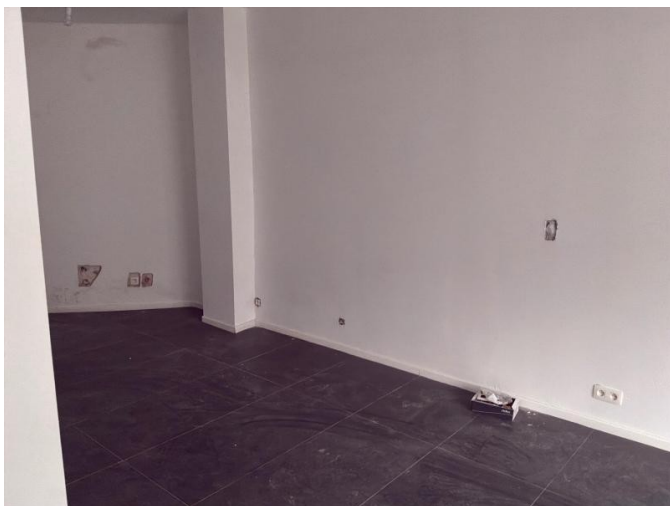
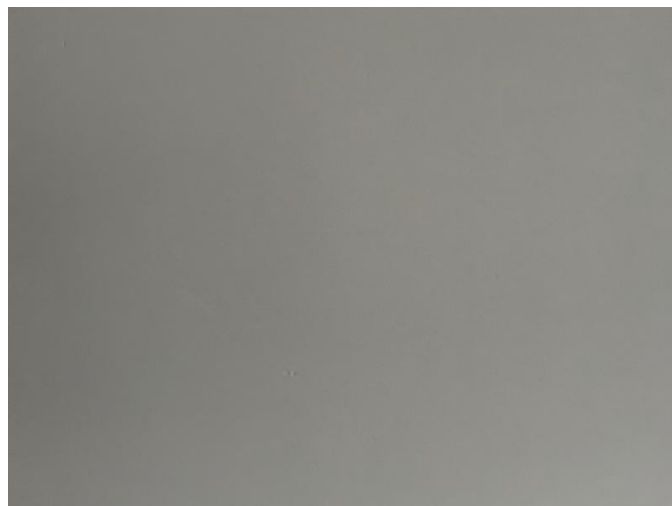
## Fiche 4: Pleisterwerk wanden

Geen asbest

Beschrijving	Pleisterwerk wanden
Omgeving	Binnen
Primaire drager	Binnenwand
Bindmiddel van materiaal	Gips - kalk
Gebondenheid op basis van bindmiddel	Niet-hechtgebonden
Hoeveelheid (oppervlakte - dikte - aantal)	• 300,00 m <sup>2</sup> - 1,00 cm - 1 stuk
Totaal volume	3,00 m <sup>3</sup>
Identificatiemethode	De asbestdeskundige gebruikt een bestaande laboanalyse als bewijsdocument met bevestiging door vaststelling en expertise.
Destructieve handeling voor identificatie	Nee
Opmerking	De hoeveelheid is een zo nauwkeurig mogelijke opmeting. Hieraan kunnen evenwel geen rechten worden ontleend. Waar mogelijk, wordt staalname uitgevoerd conform het inspectieprotocol: in een droge ruimte zoals een slaapkamer, in een natte ruimte zoals een keuken of badkamer, in een traphal en in een stookruimte.

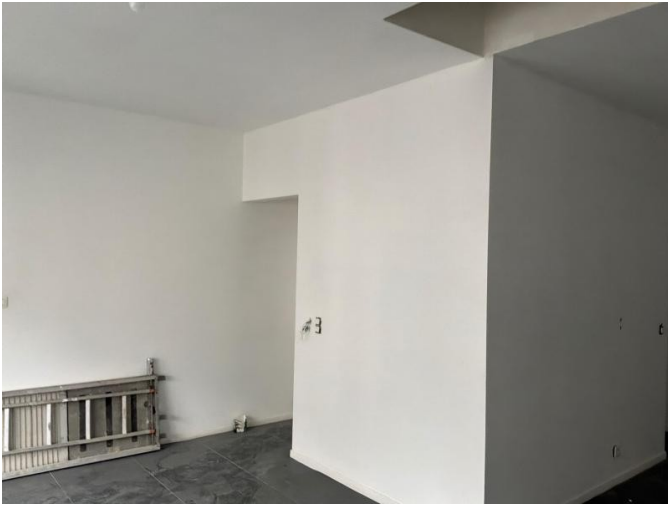
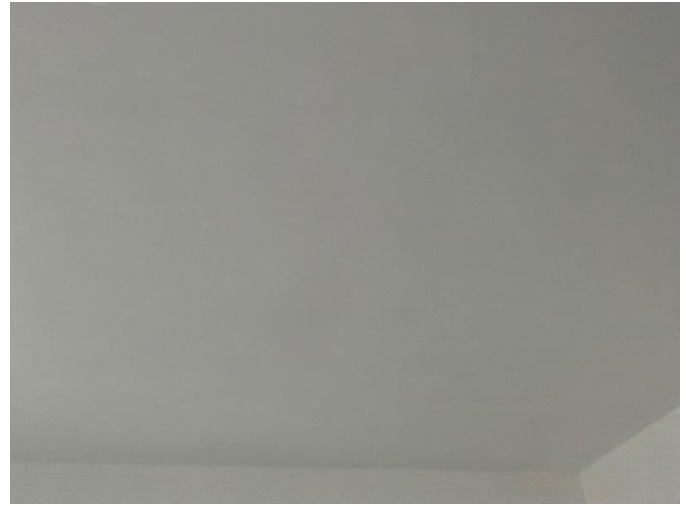
## Fiche 5: Pleisterwerk plafonds

Geen asbest

<b>Beschrijving</b>	Pleisterwerk plafonds
<b>Omgeving</b>	Binnen
<b>Primaire drager</b>	Plafond
<b>Bindmiddel van materiaal</b>	Gips - kalk
<b>Gebondenheid op basis van bindmiddel</b>	Niet-hechtgebonden
<b>Hoeveelheid (oppervlakte - dikte - aantal)</b>	• 200,00 m <sup>2</sup> - 1,00 cm - 1 stuk
<b>Totaal volume</b>	2,00 m <sup>3</sup>
<b>Identificatiemethode</b>	De asbestdeskundige gebruikt een bestaande laboanalyse als bewijsdocument met bevestiging door vaststelling en expertise.
<b>Destructieve handeling voor identificatie</b>	Nee
<b>Opmerking</b>	De hoeveelheid is een zo nauwkeurig mogelijke opmeting. Hieraan kunnen evenwel geen rechten worden ontleend. Waar mogelijk, wordt staalname uitgevoerd conform het inspectieprotocol: in een droge ruimte zoals een slaapkamer, in een natte ruimte zoals een keuken of badkamer, in een traphal en in een stookruimte.
