Asbestinventarisatetest

Brederodestraat 41/001, 2018 Antwerpen

Attestnummer : 20260210-000008.000

Uitgegeven op : 10.02.2026

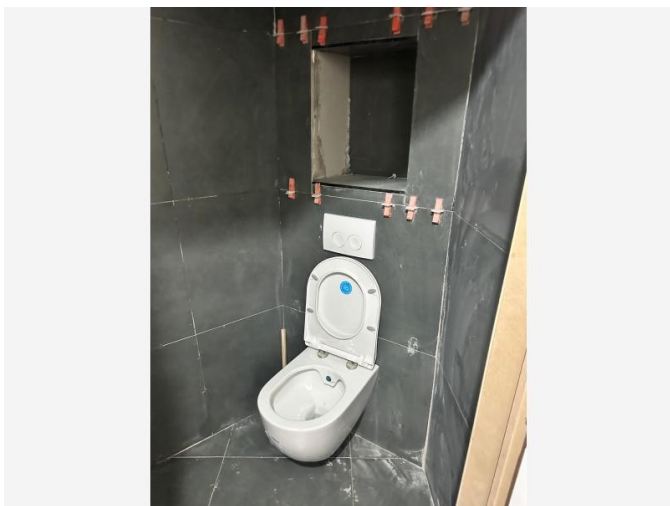
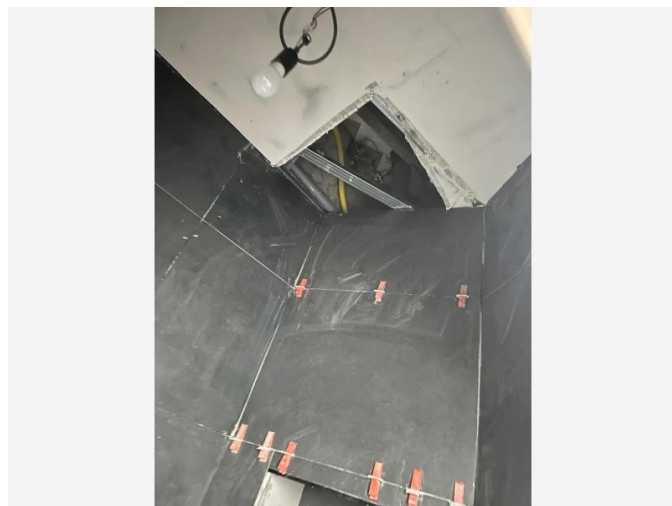
Informatie over een niet-asbestverdacht materiaal

De (voorzet) wandafwerking bevat geen asbesthoudende materialen volgens visuele vastelling & expertise. Indien de situatie wijzigt door bv afbraak of grondige verbouwingswerken, is het aangewezen om bijkomend (destructief) onderzoek uit te voeren (met extra staalnames) op achterliggende/ingesloten materialen zoals zwarte (tegel)lijmlagen,...

Basis voor advies	De asbestdeskundige beoordeelt het materiaal als niet-asbestverdacht.
-------------------	---

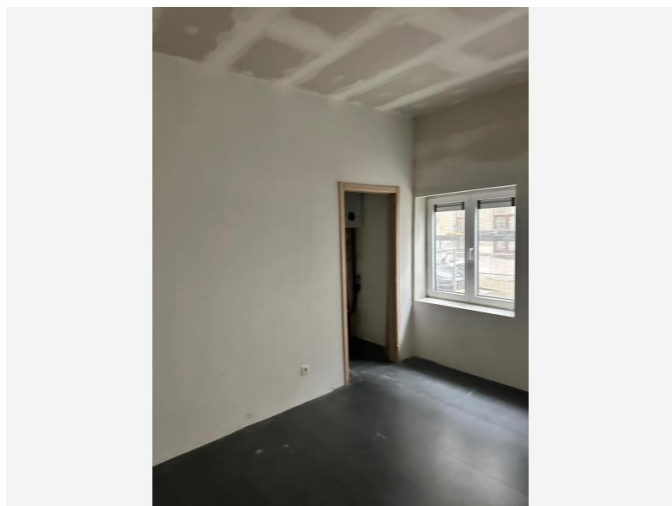
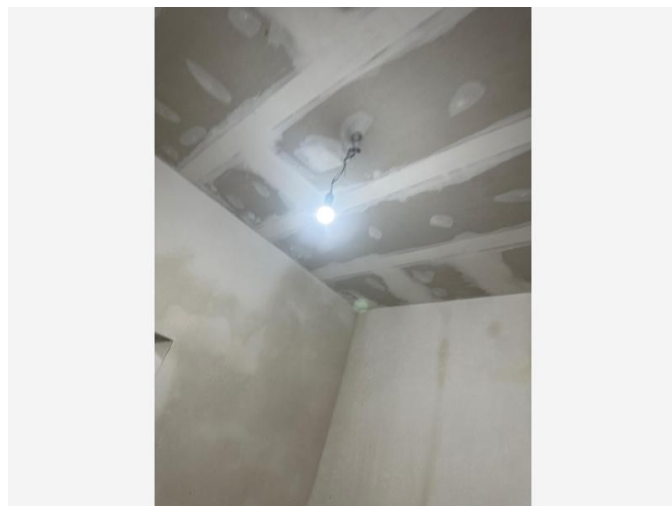
Informatie over een niet-asbestverdacht materiaal

De (valse) plafondafwerking bevat geen asbesthoudende materialen volgens visuele vaststelling & expertise. Indien de situatie wijzigt door bv afbraak of grondige verbouwingswerken, is het aangewezen om bijkomend (destructief) onderzoek uit te voeren (met extra staalnames) op achterliggende/ingesloten materialen.

Basis voor advies	De asbestdeskundige beoordeelt het materiaal als niet-asbestverdacht.
-------------------	---

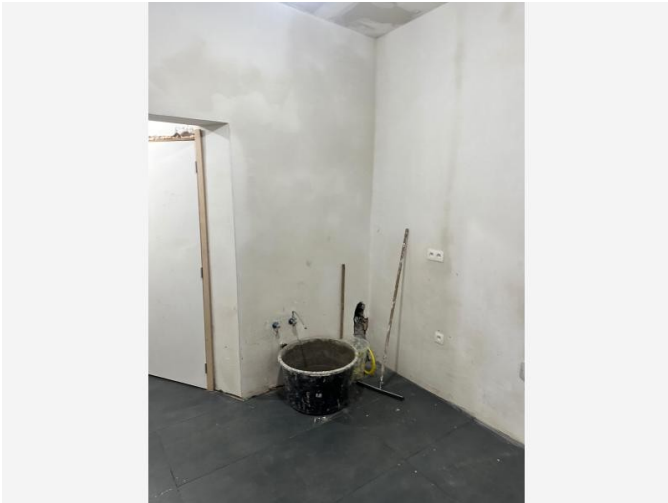
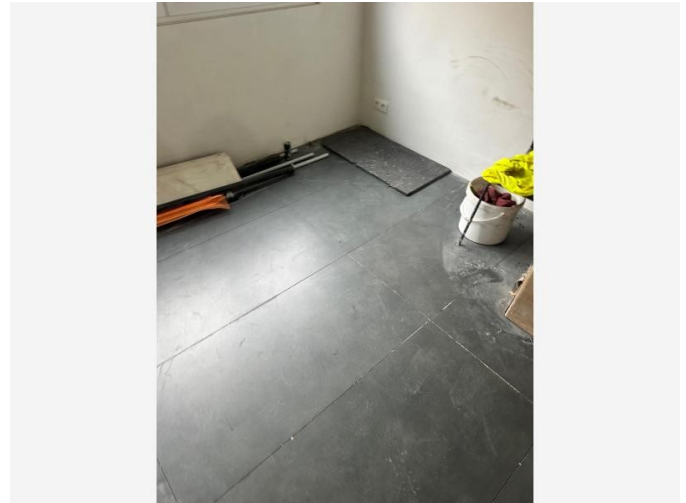
Informatie over een niet-asbestverdacht materiaal

De vloerafwerking bevat geen asbesthoudende materialen volgens visuele vastelling & expertise. Indien de situatie wijzigt door bv afbraak of grondige verbouwingswerken, is het aangewezen om bijkomend (destructief) onderzoek uit te voeren (met extra staalnames) op onderliggende/ingesloten materialen zoals zwarte (tegel)lijmlagen,...

Basis voor advies	De asbestdeskundige beoordeelt het materiaal als niet-asbestverdacht.
-------------------	---

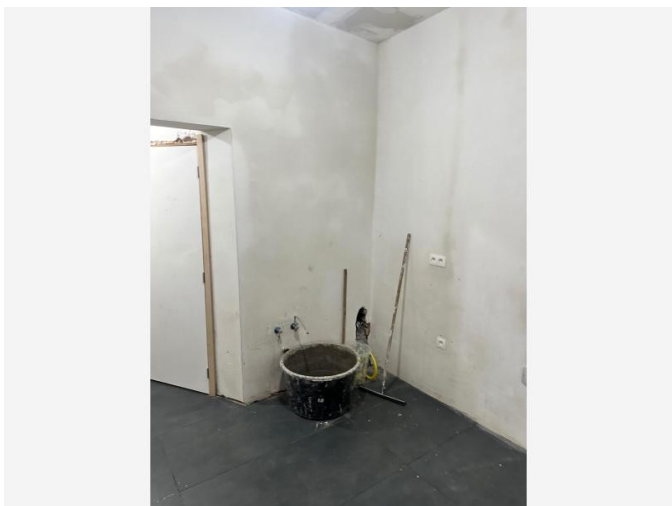
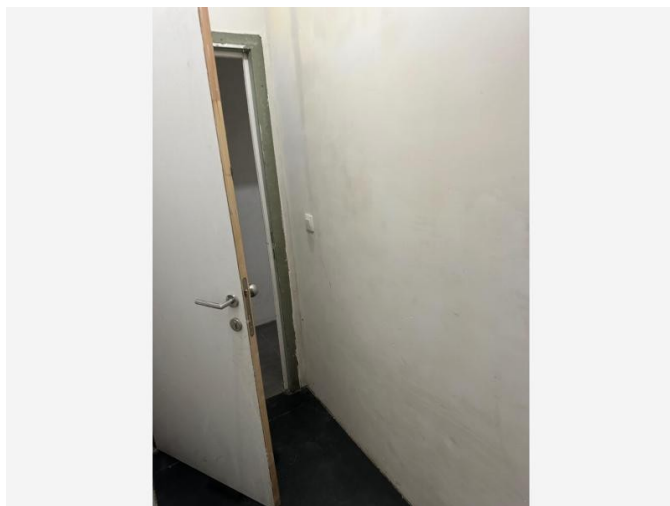
Conclusie

Geen asbest

Beschrijving	Pleisterwerk wanden
Omgeving	Binnen
Primaire drager	Binnenwand
Bindmiddel van materiaal	Gips - kalk
Gebondenheid op basis van bindmiddel	Niet-hechtgebonden
Hoeveelheid (oppervlakte - dikte - aantal)	• 300,00 m ² - 1,00 cm - 1 stuk
Totaal volume	3,00 m ³
Identificatiemethode	De asbestdeskundige gebruikt een bestaande laboanalyse als bewijsdocument met bevestiging door vaststelling en expertise.
Destructieve handeling voor identificatie	Nee
Opmerking	De hoeveelheid is een zo nauwkeurig mogelijke opmeting. Hieraan kunnen evenwel geen rechten worden ontleend. Waar mogelijk, wordt staalname uitgevoerd conform het inspectieprotocol: in een droge ruimte zoals een slaapkamer, in een natte ruimte zoals een keuken of badkamer, in een traphal en in een stookruimte.

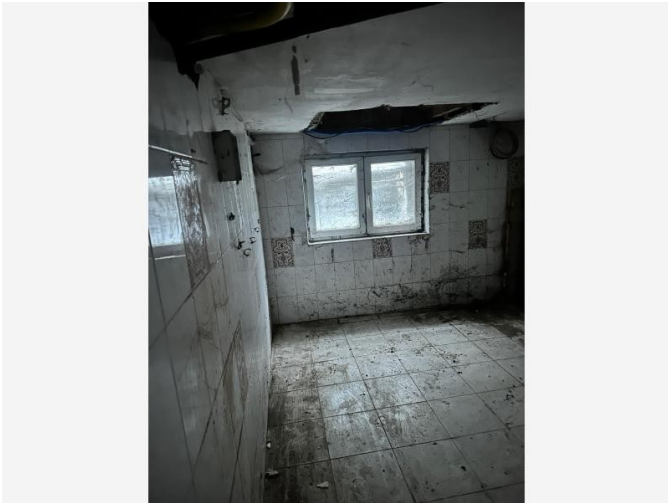
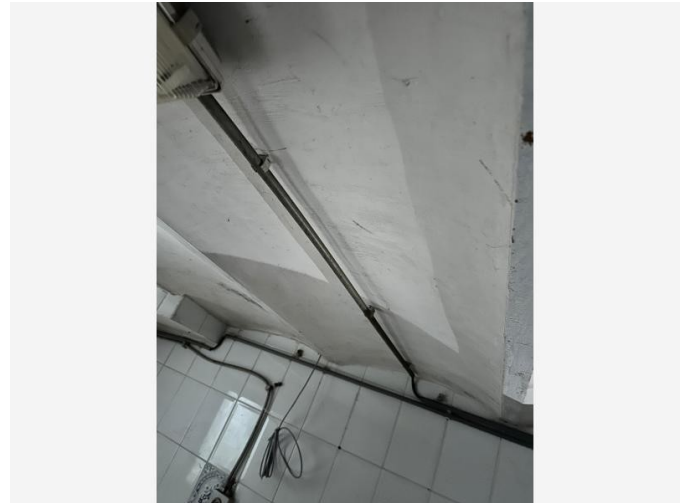
Fiche 5: Pleisterwerk plafonds

Conclusie

Geen asbest

Beschrijving	Pleisterwerk plafonds
Omgeving	Binnen
Primaire drager	Plafond
Bindmiddel van materiaal	Gips - kalk
Gebondenheid op basis van bindmiddel	Niet-hechtgebonden
Hoeveelheid (oppervlakte - dikte - aantal)	• 5,00 m ² - 1,00 cm - 1 stuk
Totaal volume	0,05 m ³
Identificatiemethode	De asbestdeskundige gebruikt een bestaande laboanalyse als bewijsdocument met bevestiging door vaststelling en expertise.
Destructieve handeling voor identificatie	Nee
Opmerking	De hoeveelheid is een zo nauwkeurig mogelijke opmeting. Hieraan kunnen evenwel geen rechten worden ontleend. Waar mogelijk, wordt staalname uitgevoerd conform het inspectieprotocol: in een droge ruimte zoals een slaapkamer, in een natte ruimte zoals een keuken of badkamer, in een traphal en in een stookruimte.
