# Asbestinventarisatattest

Dambruggestraat 267, 2060 Antwerpen  
Gemeenschappelijke delen

Attestnummer : 20241224-000284.000

Uitgegeven op : 24.12.2024

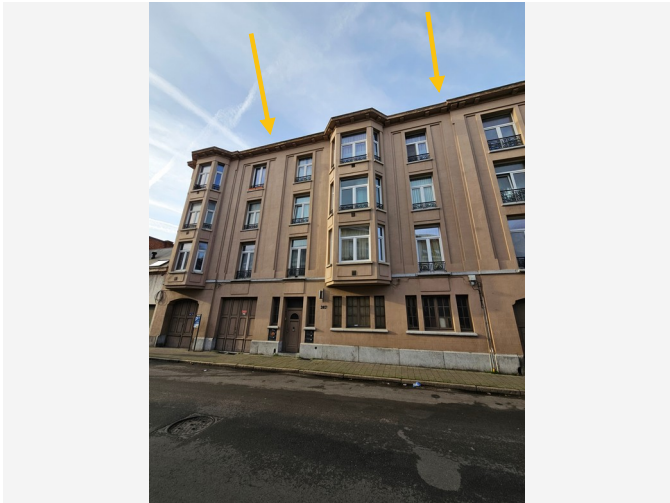
Situeringsfoto

**Reden:** Het te onderzoeken materiaal situeert zich hoger dan 3,50 m te rekenen vanaf een veilige ondergrond

**Uitleg van de asbestdeskundige:** Het dak is niet (veilig) inspecteerbaar wegens hoogte >3.5 meter. Het is niet duidelijk welke materialen gebruikt en aanwezig zijn betreft het dak. Op de derde verdieping is een luik aanwezig in het plafond, dit werd geopend, hierachter was nog een luik aanwezig hoger dan 3.5 meter. Bij dakwerken en beschikbaarheid hoogtewerker een extra controle uitvoeren

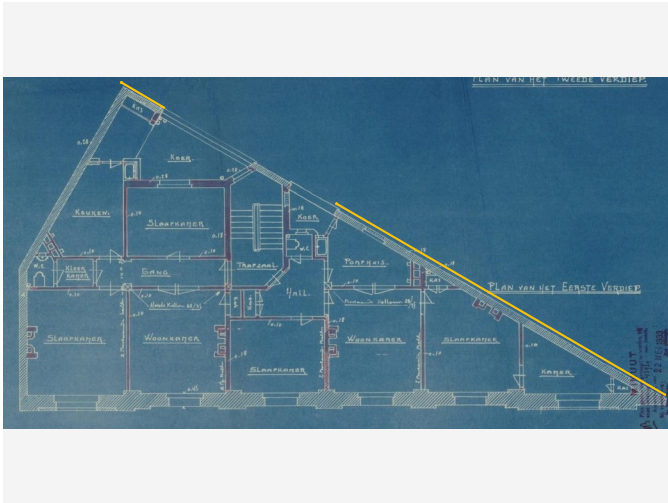
Situeringsfoto

**Reden:** Er is geen volledige risicobeoordeling mogelijk

**Uitleg van de asbestdeskundige:** De achtergevel is niet inspecteerbaar vanuit de inspectielocatie.

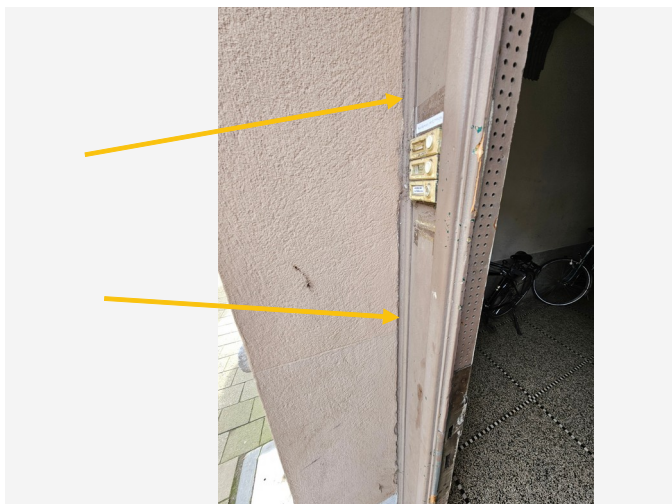
## Fiche 3: Mastiek niet verdacht (visueel vastgesteld)

De mastiek werd gecontroleerd en als niet-asbesthoudend beschouwd. (zacht en elastisch)

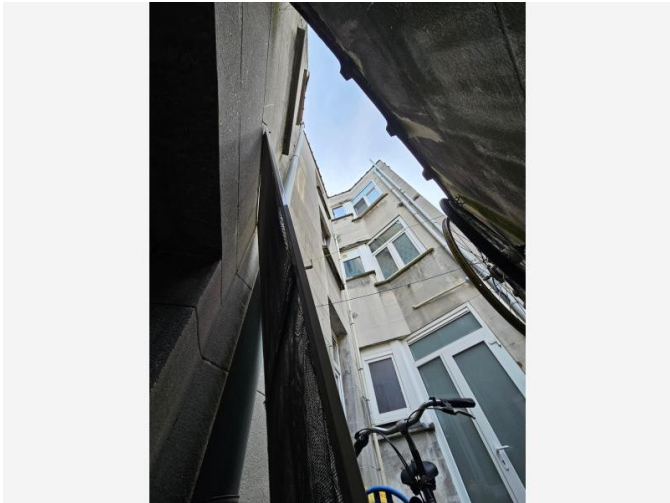
Geen asbestverdachte materialen vastgesteld op de achtergevel boven de koer.

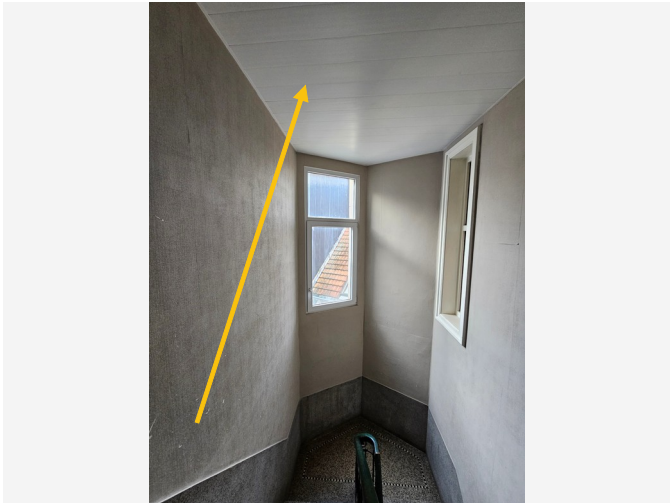
Het plafond op v3 werd afgewerkt met kunststof lamellen . Het is niet duidelijk of er pleisterwerk of verdacht materiaal aanwezig is achter dit vals plafond, het is aangewezen om bijkomend onderzoek uit te voeren bij werken.

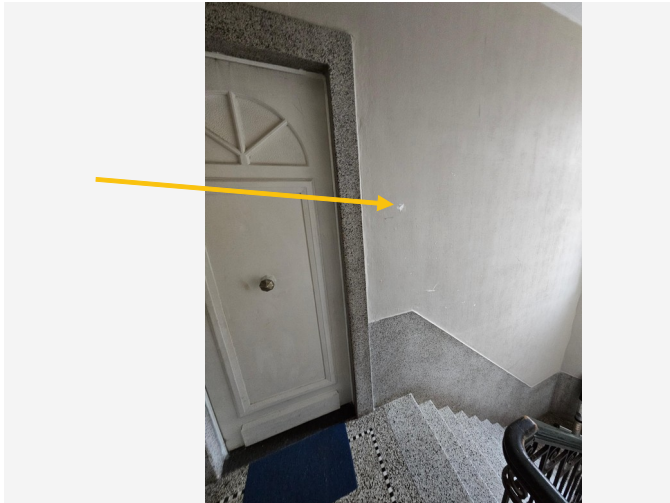
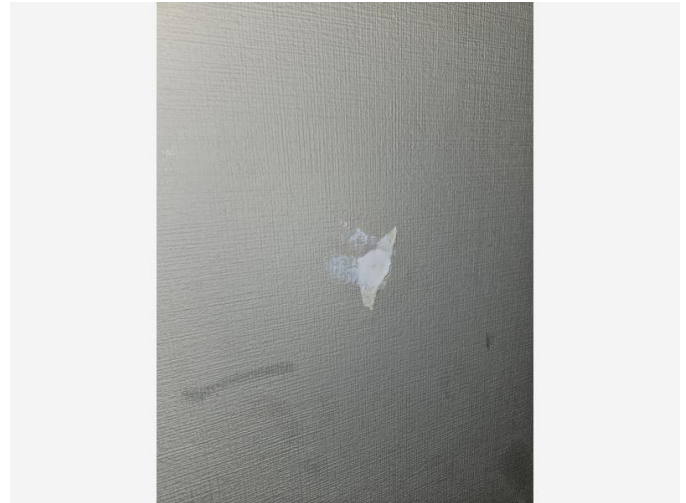
## Fiche 6: Pleisterwerk wanden/plafonds

Geen asbest

| # | Type | Referentie | Resultaat |
|---|---|---|---|
| 6.1 | Mengmonster | 1 | Geen asbest |

| Opmerking | <p>Volgens het inspectieprotocol is een monstername van het pleisterwerk verplicht om dit te identificeren als niet-asbesthoudend.</p> <p>Locatie staalnames: wand straatzijde gelijkvloers, meterlokaal, plafond op v1 en v2, wand op v3</p> <p>De vermelde oppervlaktes en volumes betreffen een beredeneerde schatting. Er worden geen rechten verleend aan deze oppervlaktes/volumes. De dikte is een schatting die voorkomt uit de monsterplaatsen en is daarom niet altijd representatief.</p> |

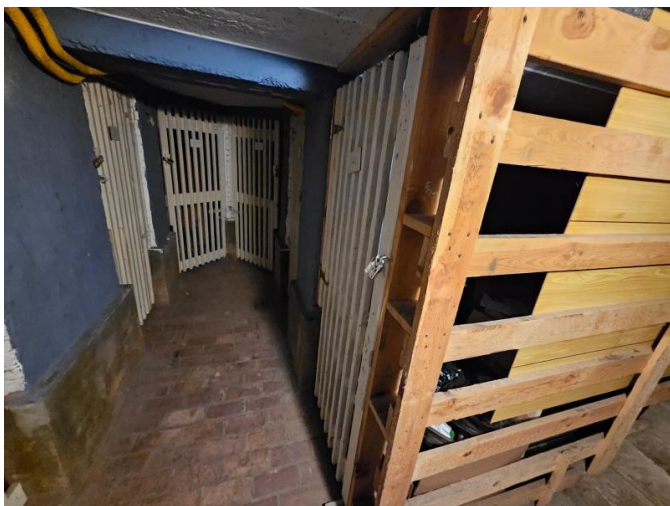
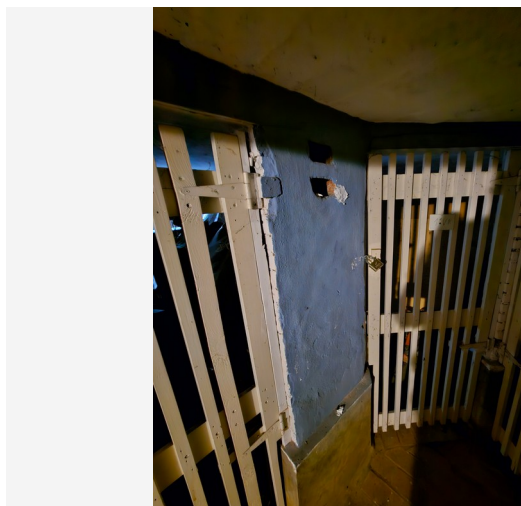
## Fiche 7: Cementering kelder

Geen asbest

| # | Type | Referentie | Resultaat |
|---|---|---|---|
| 7.1 | Mengmonster | 2 | Geen asbest |
