# Asbestinventarisatetest

Dompelstraat 43, 9300 Aalst

Attestnummer : 20250325-000282.000

Uitgegeven op : 25.03.2025

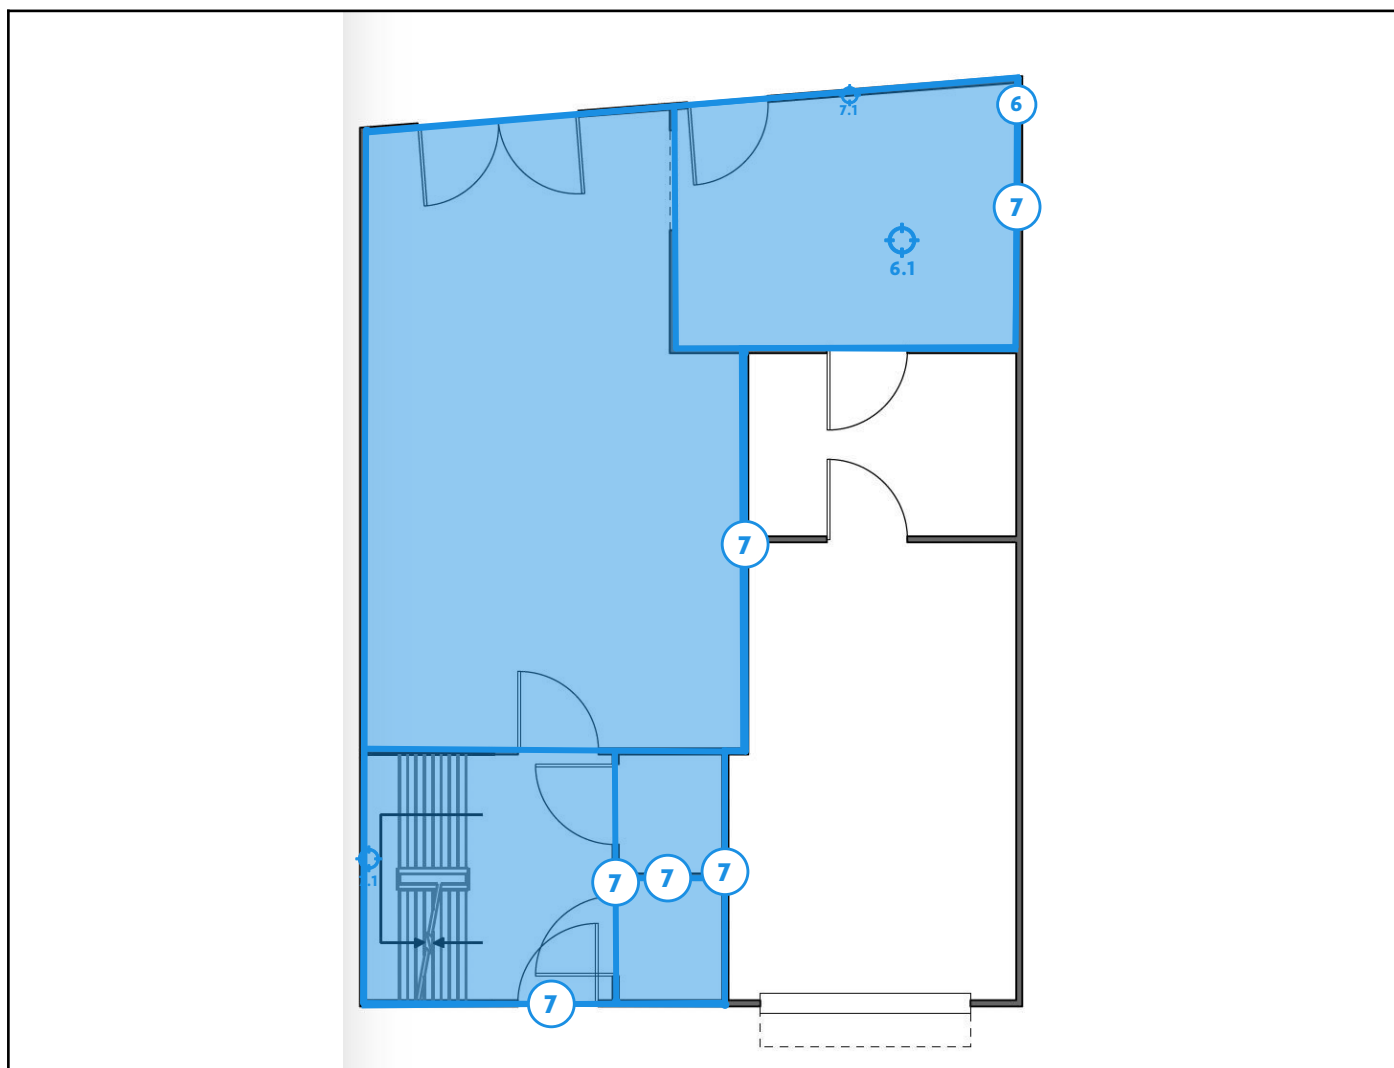
## Plan 1.2: Gelijkvloers (pleisterwerk)

Beschrijving	Type	Actie
6. Beploistering van de plafonds	Geen asbest	-
6.1 Code: MM02	Mengmonster	-
7. Beploistering van de muren	Geen asbest	-
7.1 Code: MM01	Mengmonster	-

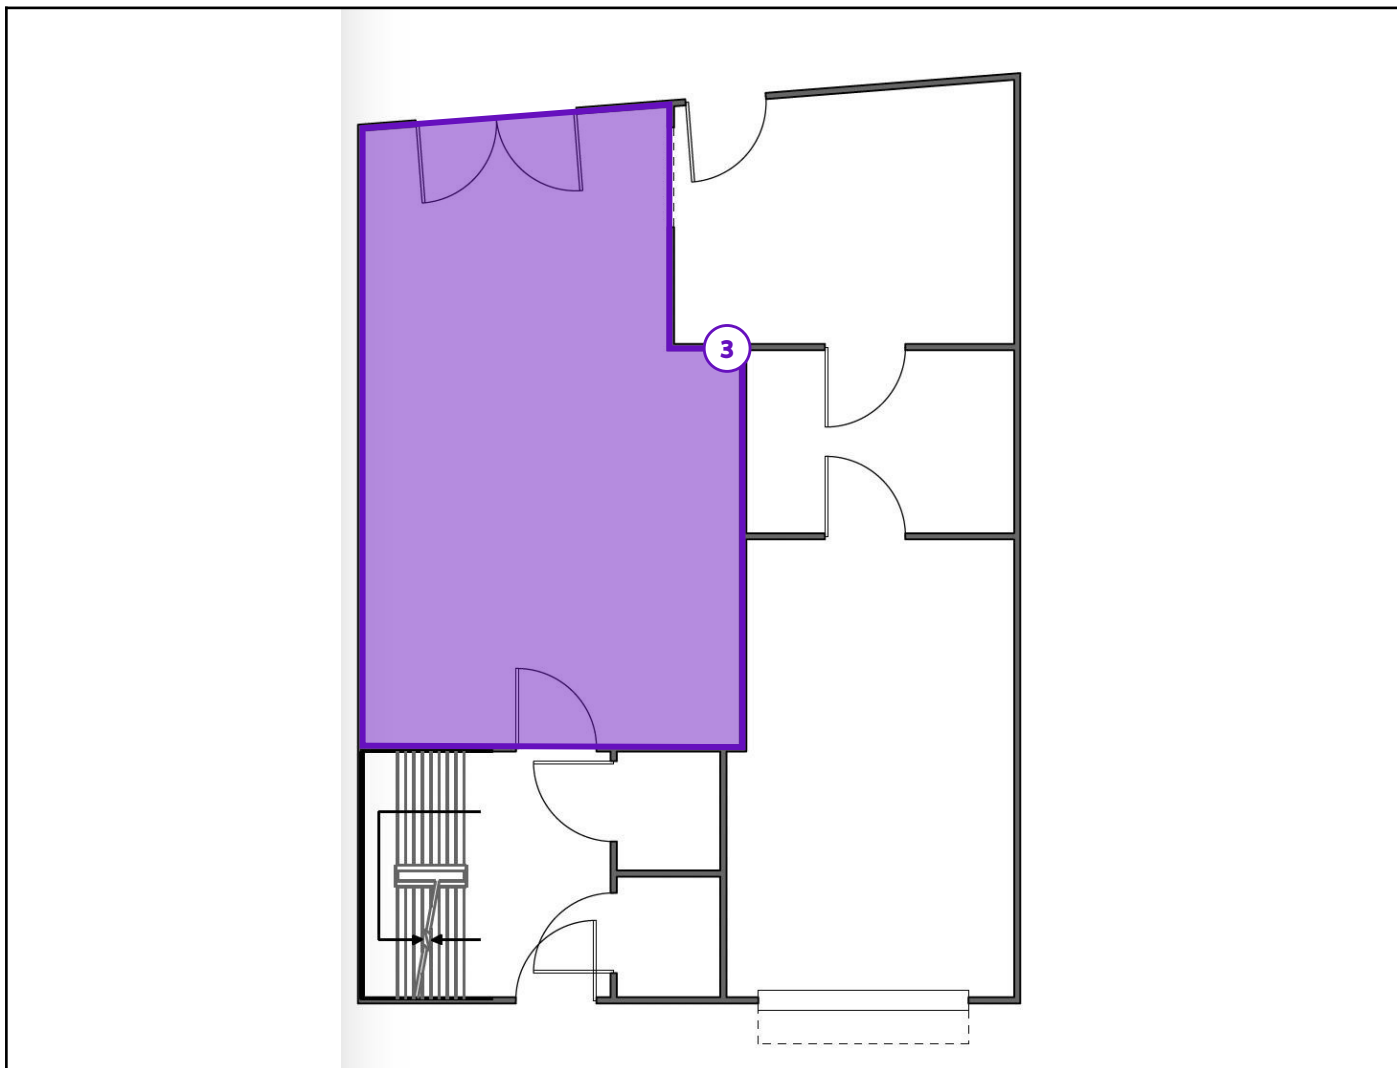
## Plan 1.3: Gelijkvloers (adviezen)

Beschrijving	Type	Actie
3. Plafonds uit niet asbestverdacht materiaal	Advies	-

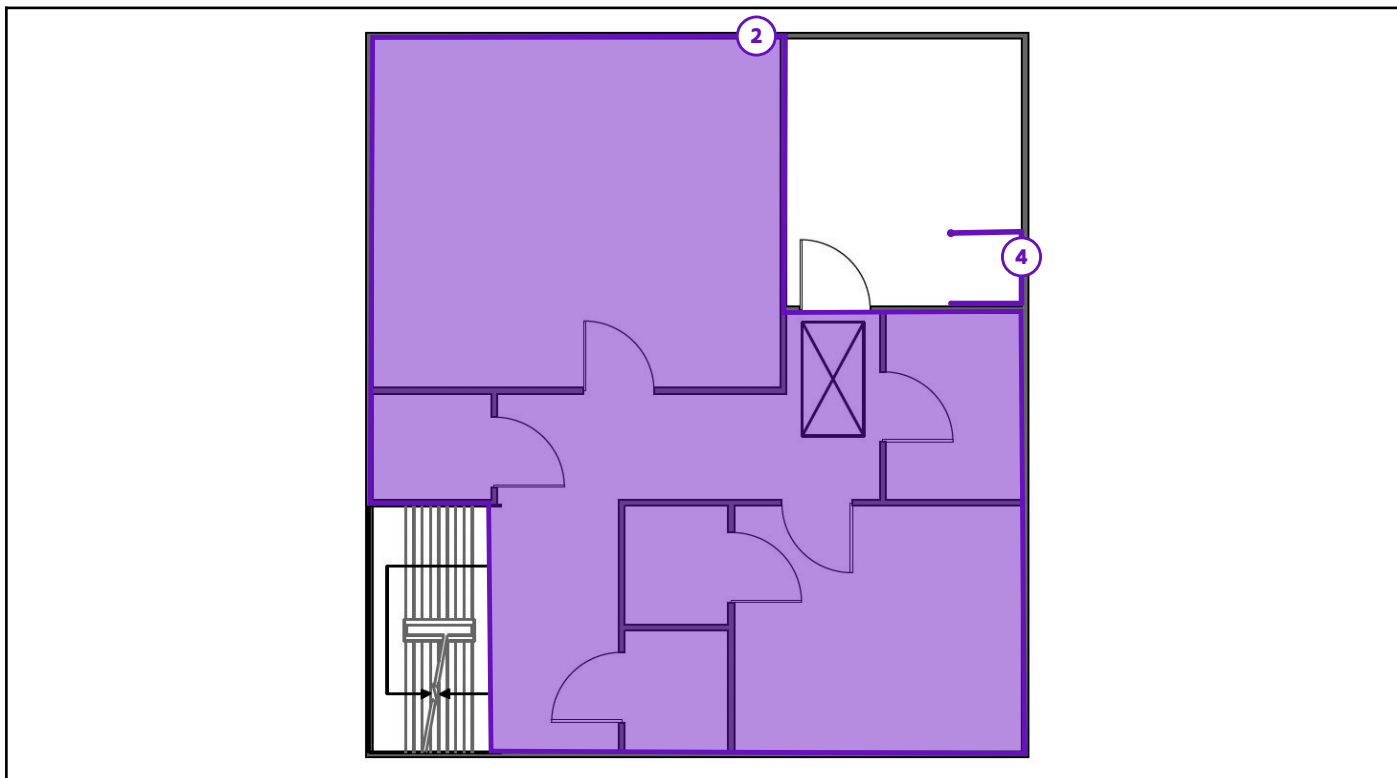
## Plan 1.6: Eerste verdieping (adviezen)

Beschrijving	Type	Actie
2. Vloerbedekking eerste verdieping	Advies	-
4. Gelijmde intacte wandtegels	Advies	-

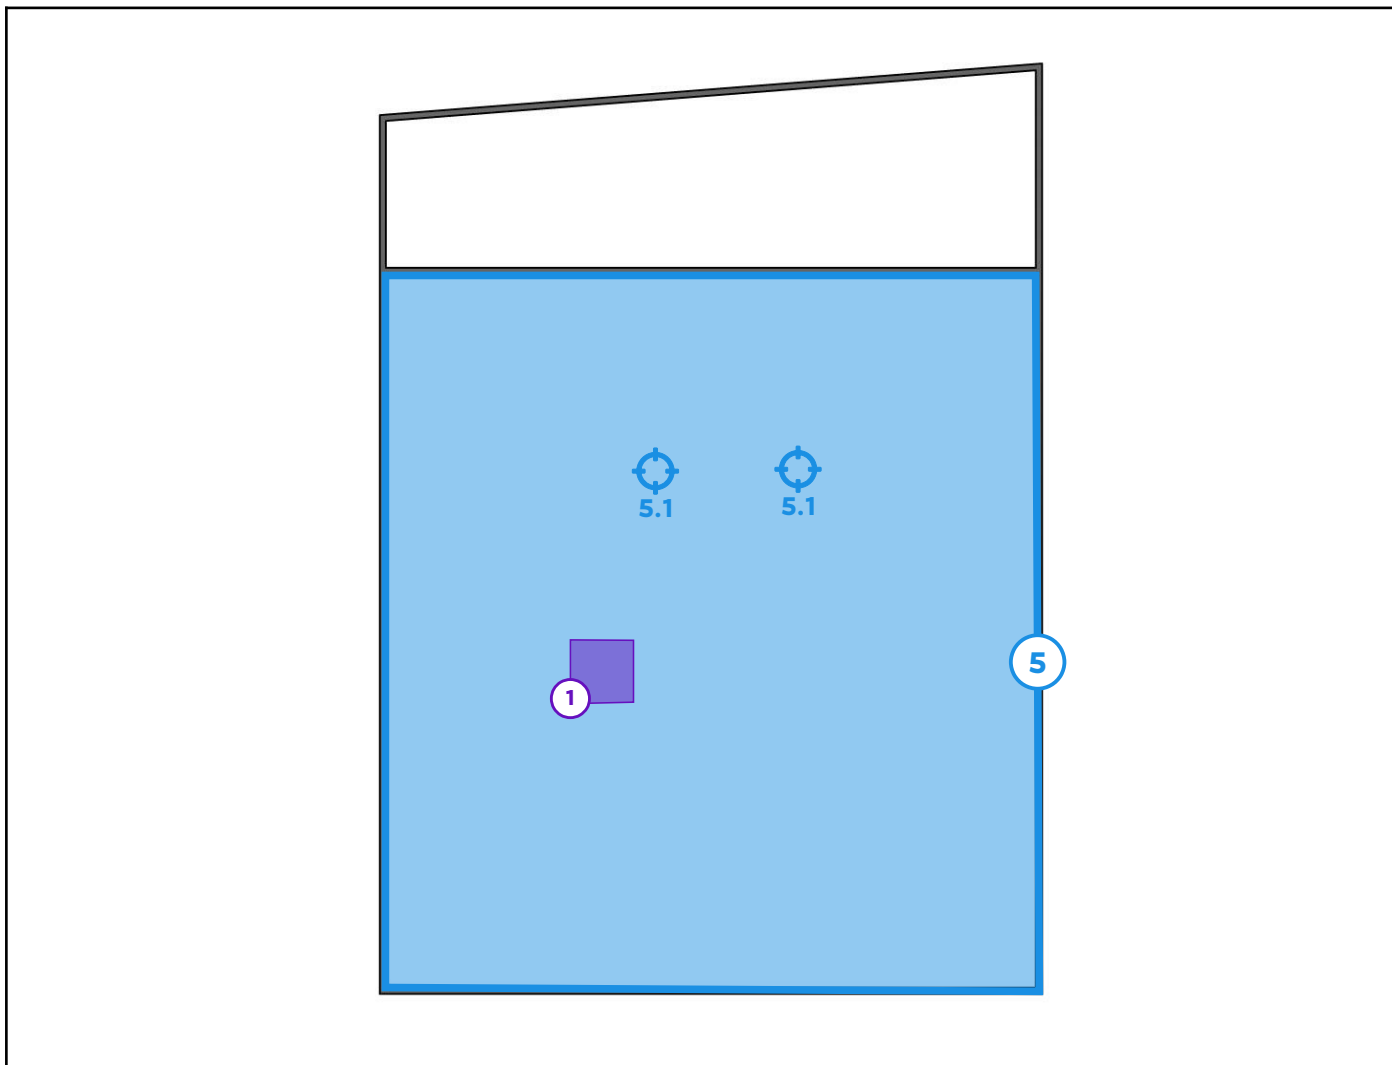
## Plan 1.8: Dakconstructie

Beschrijving	Type	Actie
1. Schouw (hoger dan 3,5m)	Beperking	-
5. Menuiserie platen onderdak	Geen asbest	-
5.1 Code: MM03	Mengmonster	-

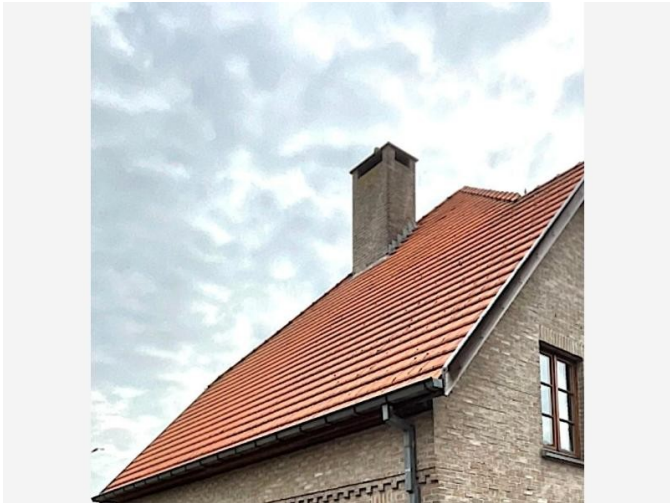
*Situeringfoto*

**Reden:** Het te onderzoeken materiaal situeert zich hoger dan 3,50 m te rekenen vanaf een veilige ondergrond

**Uitleg van de asbestdeskundige:** De schouw bevindt zich op een hoogte, hoger dan 3,5m. We stellen visueel vast dat er geen asbestverdachte materialen aanwezig zijn. Echter kunnen we geen uitspraak doen over de materialen dat niet zichtbaar zijn waarmee de schouw is opgebouwd.

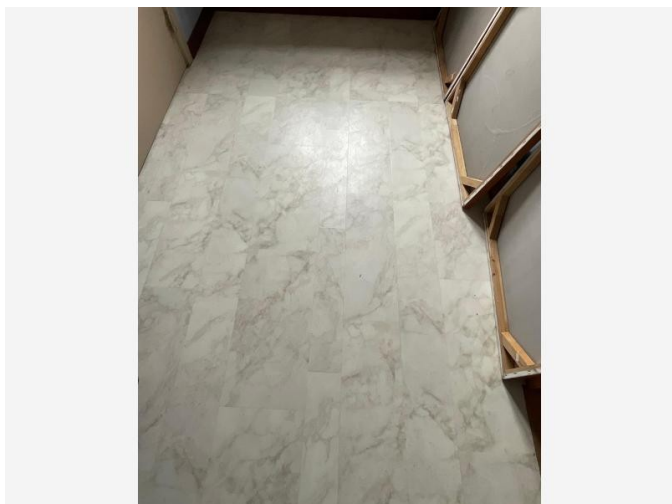
Vrije foto

De vastgestelde vloerbedekking op deze verdieping bevat geen asbest. Wij kunnen geen uitspraak doen over de onderliggende lagen . Wenst u uitsluitel? Hiervoor is destructief onderzoek nodig .

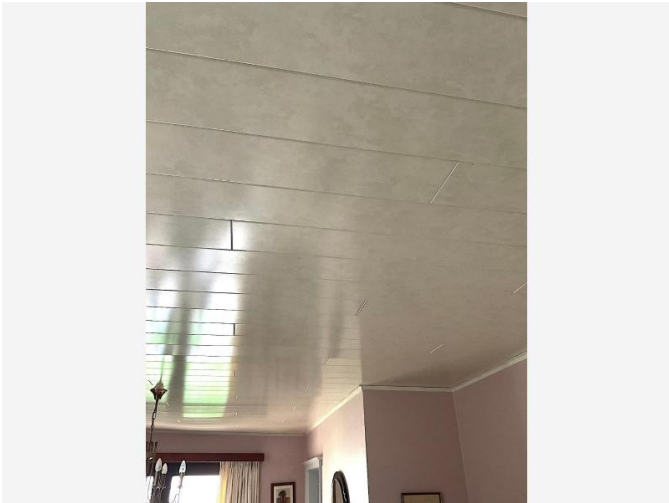
Vrije foto

De plafonds zijn gemaakt van niet-asbestverdachte materialen (bijvoorbeeld hout, laminaat, gyproc, PVC, vast tegelmotief plafond, ...), deze toepassingen zijn niet asbestverdacht. Tijdens ons onderzoek kunnen wij geen uitspraak doen over achterliggende materialen.

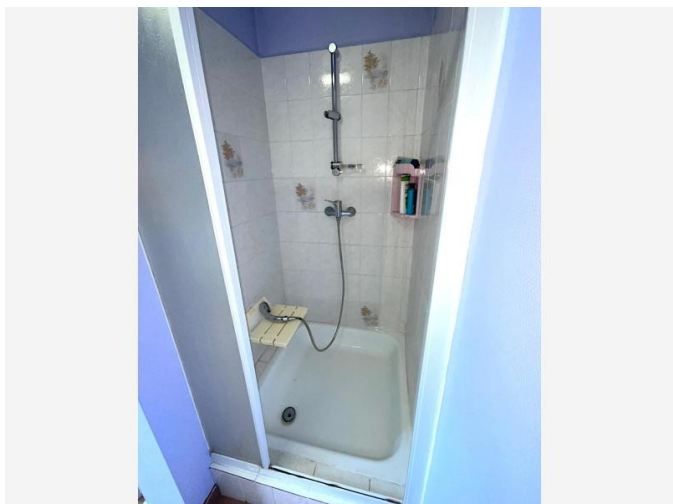
Vrije foto

De wandtegels zijn intact. Wij kunnen geen uitspraak doen over de lijm dat onderliggend aanwezig is.

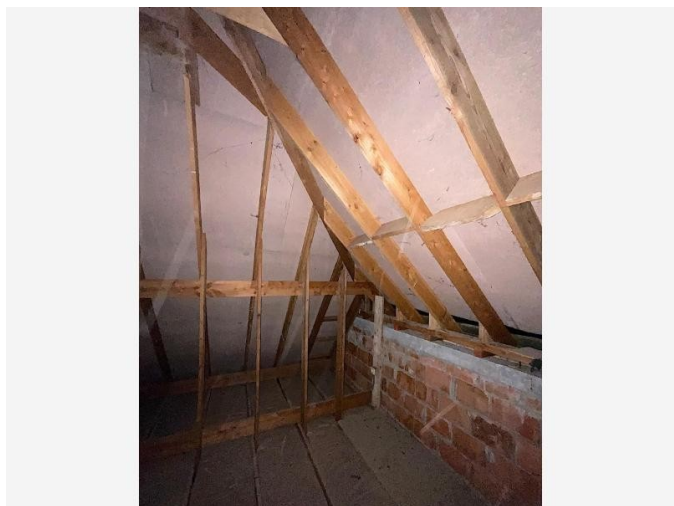
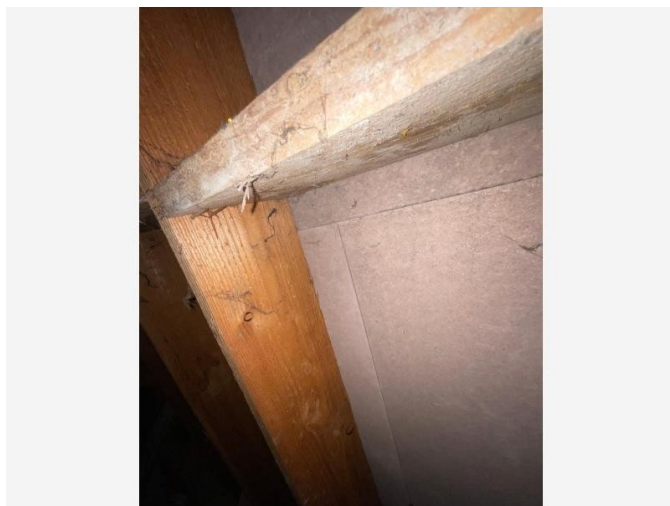
Geen asbest

#	Type	Referentie	Resultaat
5.1	Mengmonster	MM03	Geen asbest

Beschrijving	Menuiserie platen onderdak
Omgeving	Binnen
Primaire drager	Schuin dak
Bindmiddel van materiaal	Cement
Gebondenheid op basis van bindmiddel	Hecht
Hoeveelheid (oppervlakte - dikte - aantal)	• 90,00 m <sup>2</sup> - 0,40 cm - 1 stuk
Totaal volume	0,36 m <sup>3</sup>
Identificatiemethode	Vaststelling met monstername
Destructieve handeling voor identificatie	Nee
Opmerking	Het opgegeven dimensies zijn een beredeneerde schatting en houdt geen rekening met de overlappingsen, waaraan geen rechten wordt verleend.

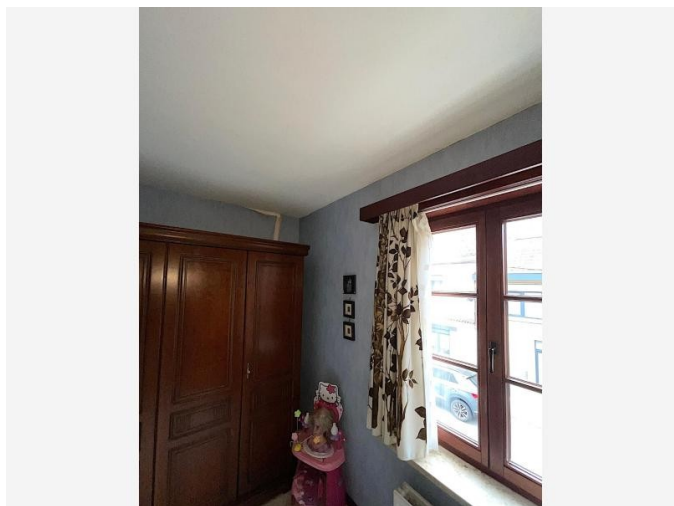
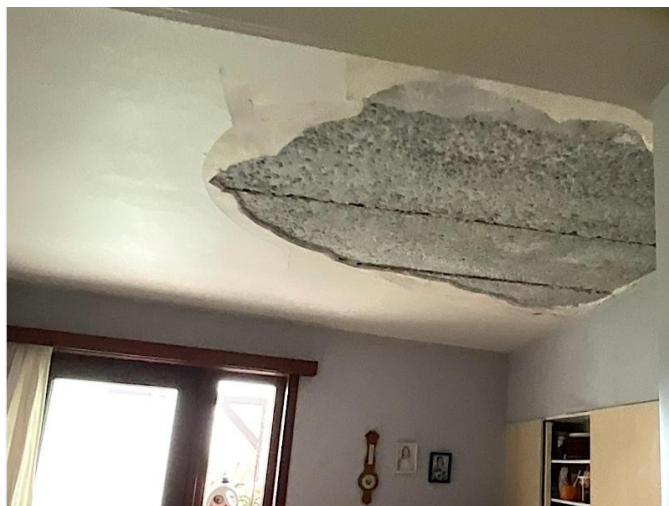
Geen asbest

#	Type	Referentie	Resultaat
6.1	Mengmonster	MM02	Geen asbest

Beschrijving	Beploistering van de plafonds
Omgeving	Binnen
Primaire drager	Plafond
Bindmiddel van materiaal	Gips - kalk
Gebondenheid op basis van bindmiddel	Niet-hechtgebonden
Hoeveelheid (oppervlakte - dikte - aantal)	• 112,00 m <sup>2</sup> - 1,00 cm - 1 stuk
Totaal volume	1,12 m <sup>3</sup>
Identificatiemethode	Vaststelling met monsternamen
Destructieve handeling voor identificatie	Nee
Opmerking	Deze oppervlakte is een berekende schatting. Er worden geen rechten verleend aan deze oppervlakten. De dikte is een schatting die voorkomt uit de gemiddelde dikte en is daarom niet altijd representatief.

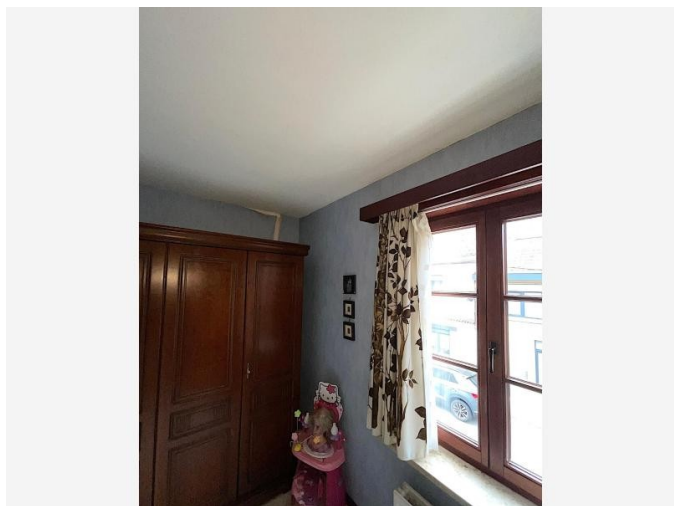
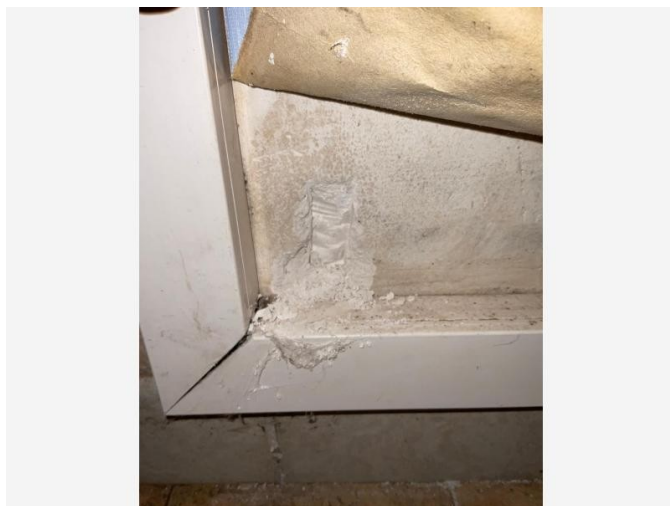
Geen asbest

#	Type	Referentie	Resultaat
7.1	Mengmonster	MM01	Geen asbest

Beschrijving	Beploistering van de muren
Omgeving	Binnen
Primaire drager	Binnenwand
Bindmiddel van materiaal	Gips - kalk
Gebondenheid op basis van bindmiddel	Niet-hechtgebonden
Hoeveelheid (oppervlakte - dikte - aantal)	• 202,00 m <sup>2</sup> - 1,00 cm - 1 stuk
Totaal volume	2,02 m <sup>3</sup>
Identificatiemethode	Vaststelling met monsternamen
Destructieve handeling voor identificatie	Nee
Opmerking	De opgegeven oppervlakte is een berekende schatting, Er worden geen rechten verleend aan deze oppervlakten. De dikte is een schatting die voortvloeit uit de gemiddelde dikte en is daarom niet altijd representatief.
