Asbestinventarisatetest

Burgemeestersplein 5, 9300 Aalst

Attestnummer : 20250221-000304.000

Uitgegeven op : 21.02.2025

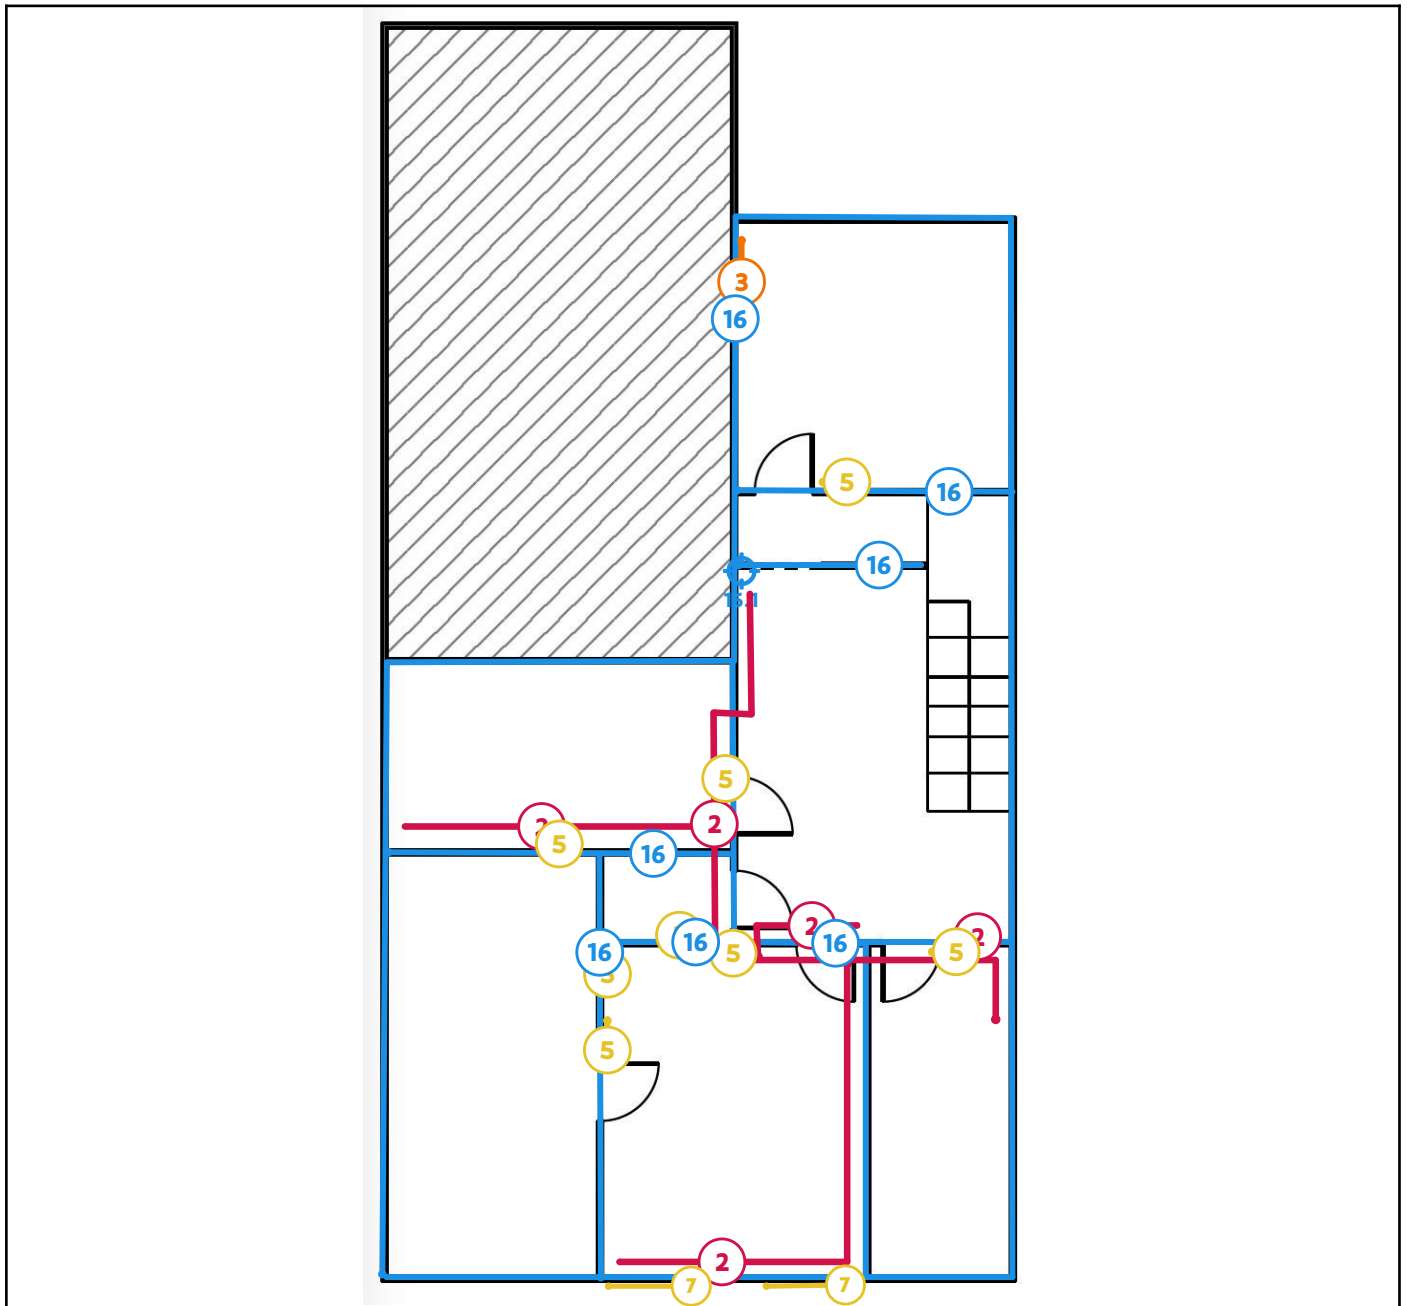
Plan 1.1: Kelder

Beschrijving	Type	Actie
2. Leidingisolatie uit gips	Asbestmateriaal	Dringend verwijderen
3. Pakking waterpomp	Asbestmateriaal	Verwijderen
5. Bakeliet elektrische componenten	Asbestmateriaal	Zorgvuldig beheren

7. Silicone / kit / mastiek in en aan de ramen	Asbestmateriaal	Zorgvuldig beheren
16. Cement bepleistering muren	Geen asbest	-
16.1 Code: MM03	Mengmonster	-

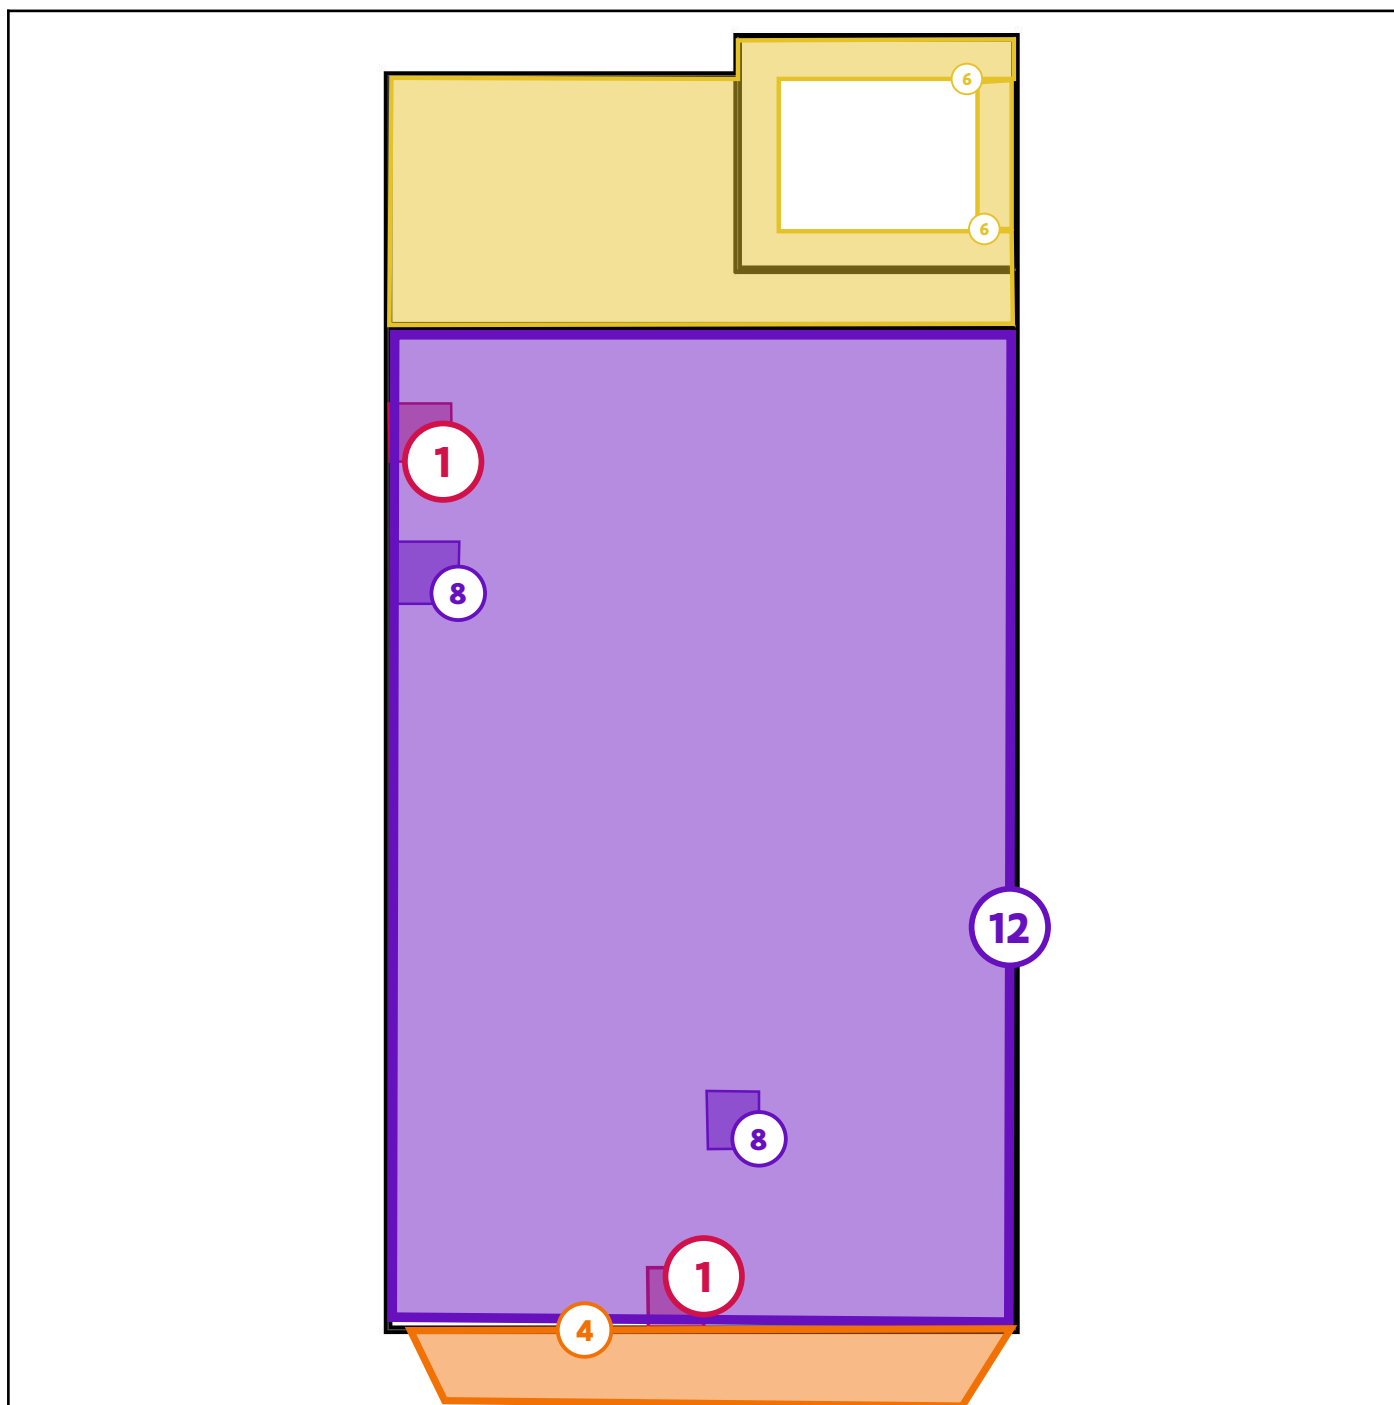
Plan 1.12: Dakconstructie

Beschrijving	Type	Actie
1. Cementgebonden rookgaskanaal	Asbestmateriaal	Dringend verwijderen
4. Leien	Asbestmateriaal	Verwijderen

6. Dakleer asbestverdacht	Asbestmateriaal	Zorgvuldig beheren
8. Schouw (hoger dan 3,5m)	Beperking	-
12. Geen onderdak aanwezig	Advies	-

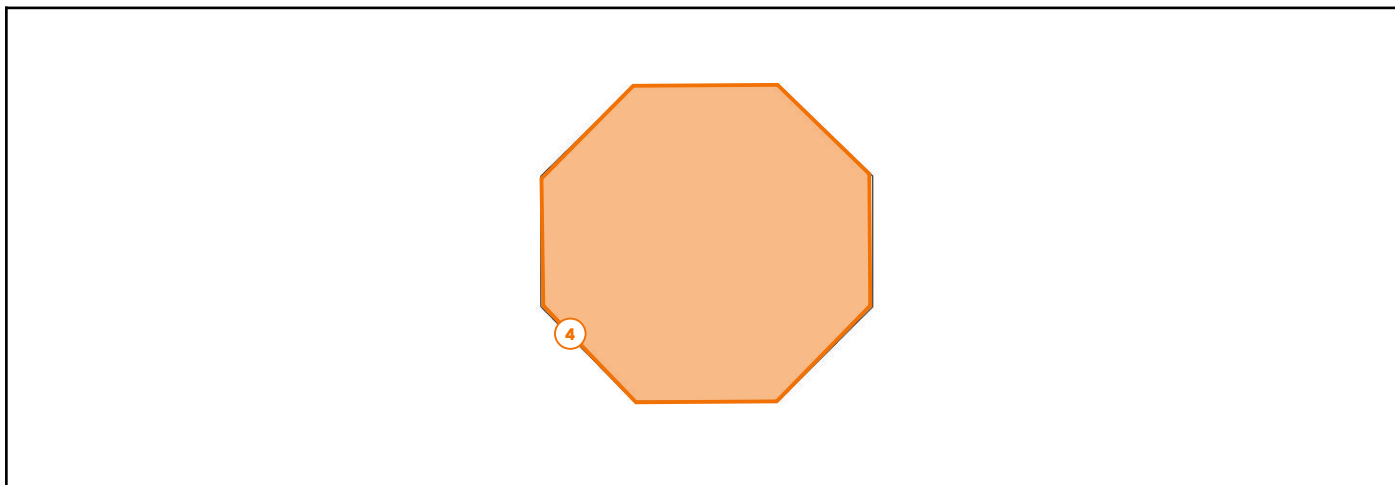
Plan 2.2: Dakconstructie tuinhuis

Beschrijving	Type	Actie
4. Leien	Asbestmateriaal	Verwijderen

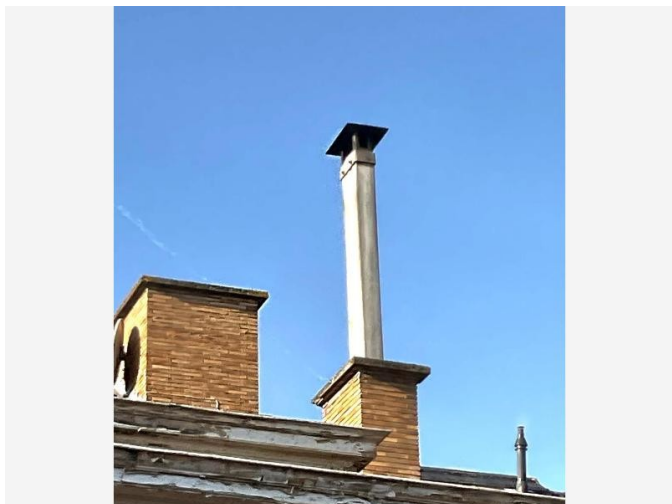
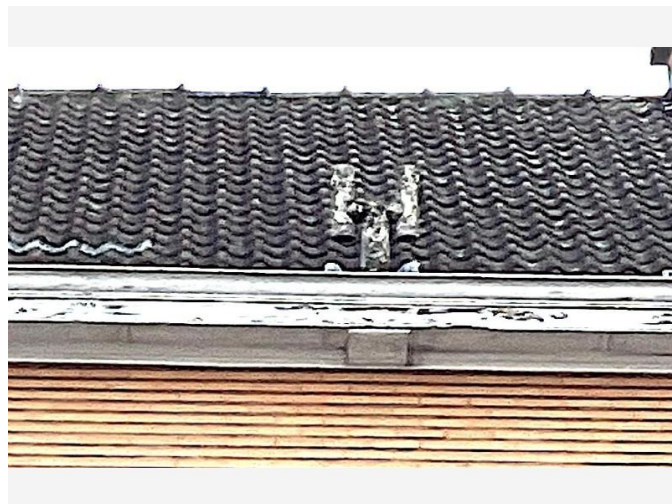
Eindbeoordeling materiaalrisico	Hoog materiaalrisico en/of hoge kans op vezelvrijgave
Opmerking	Door bemossing is dit in de categorie matig beschadigd, matig verweerd. Het is verboden deze te ontmossen of schoon te maken met hogedruk reiniger en/of borstels. Crocidoliet is een aanname bij gebrek aan staalname.

Gebondenheid	Categorie 1: hechtgebonden in oorsprong
Asbestsoort (vezeltype)	Crocidoliet aanwezig
Asbestconcentratie	Laag (< 50%)
Afschermingsgraad van het gehele materiaal	Geheel of deels (ook) vrij aan binnenluchtstromen
Toestand van het materiaal	Matig beschadigd, matig verweerd

Beschrijving	Cementgebonden rookgaskanaal
Omgeving	Buiten
Primaire drager	HVAC infrastructuur en uitrusting
Asbestmateriaal	Rookgaskanaal
Bindmiddel van asbestmateriaal	Cement
Gebondenheid op basis van bindmiddel	Hecht
Hoeveelheid (lengte - omtrek - dikte - aantal)	<ul style="list-style-type: none">• 4,00 m - 65,00 cm - 1,00 cm - 1 stuk
Totaal volume	0,026 m ³
Eenvoudig bereikbaar	Ja
Bevestigingswijze	<ul style="list-style-type: none">• Verlijmd, ingegoten, versmeerd
Identificatiemethode	Vaststelling zonder monsternamen
Destructieve handeling voor identificatie	Nee
Opmerking	De dimensies zijn een beredeneerde schatting, waaraan geen rechten worden verleend. Er wordt aangenomen dat deze toepassing asbest bevat, tot het tegendeel is bewezen.

- Zorg voor een veilig beheer. Vermijd het beschadigen van het asbestmateriaal. Controleer de toestand jaarlijks op wijzigingen.

Probeer de schouw zo veel als mogelijk dicht te houden, indien dit technisch mogelijk is. Op deze manier voorkomt u binnenluchtstromen en vermijdt u de verspreiding van vezels.

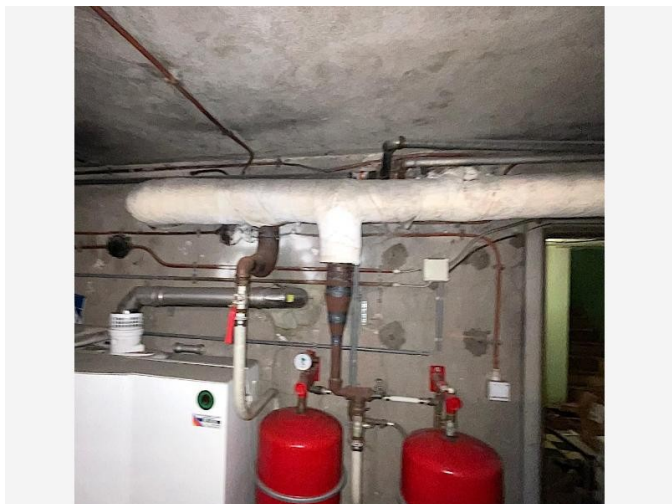
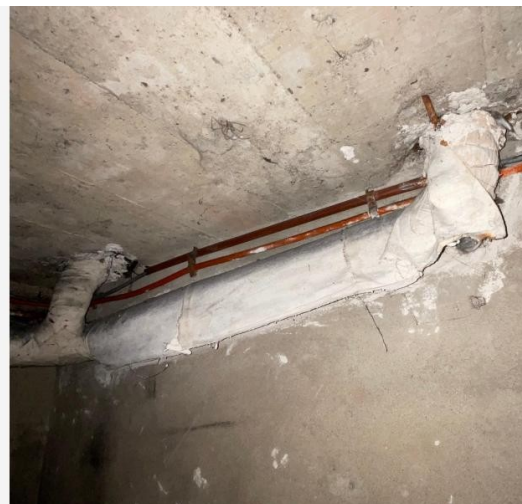
Eindbeoordeling materiaalrisico	Hoog materiaalrisico en/of hoge kans op vezelvrijgave
---------------------------------	---

Gebondenheid	Categorie 2: niet-hechtgebonden met matrix
Asbestsoort (vezeltype)	Crocidoliet aanwezig
Asbestconcentratie	Hoog ($\geq 50\%$)
Afschermingsgraad van het gehele materiaal	Geheel of deels (ook) vrij aan de binnenlucht
Toestand van het materiaal	Zwaar beschadigd, zwaar verweerd

Beschrijving	Leidingisolatie uit gips
Omgeving	Binnen
Primaire drager	HVAC infrastructuur en uitrusting
Asbestmateriaal	In-situ afwerkingslagen - Thermische isolatie
Bindmiddel van asbestmateriaal	Gips - kalk
Gebondenheid op basis van bindmiddel	Niet-hechtgebonden
Hoeveelheid (lengte - omtrek - dikte - aantal)	<ul style="list-style-type: none"> • 28,00 m - 65,00 cm - 4,00 cm - 1 stuk
Totaal volume	0,728 m ³
Eenvoudig bereikbaar	Ja
Bevestigingswijze	<ul style="list-style-type: none"> • Verlijmd, ingegoten, versmeerd
Identificatiemethode	<p>Vaststelling zonder monstername</p> <p>Motivatie: Op vraag van de eigenaar-opdrachtgever werd geen monstername uitgevoerd</p>
Destructieve handeling voor identificatie	Nee
Opmerking	<p>De omtrek is een gemiddelde, daar de omtrek over het trace' varieert. De dikte is een schatting van de isolatie en gips tot aan de drager . De lengte is een berekend schatting van wat zichtbaar is. Afhankelijk van de locatie is het mogelijk dat er in de doorgang van het plafond naar de vloer van het gelijkvloers nog leidingen aangelegd zijn met dezelfde isolatietoepassing. Er worden geen rechten verleend aan de opgegeven dimensies. Om leidingisolatie correct te bemonsteren, conform het inspectieprotocol van Ovam, dienen er op meerdere locaties stalen genomen te worden. Er werd om economische reden geen staal genomen. Er wordt aangenomen dat deze toepassing asbest bevat, tot het tegendeel is bewezen.</p>

- Verwijder dit asbestmateriaal zo snel mogelijk. Volg de toestand goed op.
- Voer bijkomende staalname(s) uit.

- Hermetische zone (erkend asbestverwijderaar)
Deze toepassing kan/mag enkel worden verwijderd door een erkend asbestverwijderaar in hermetische zone, indien via staalnames is aangetoond dat deze toepassing effectief asbest bevat.

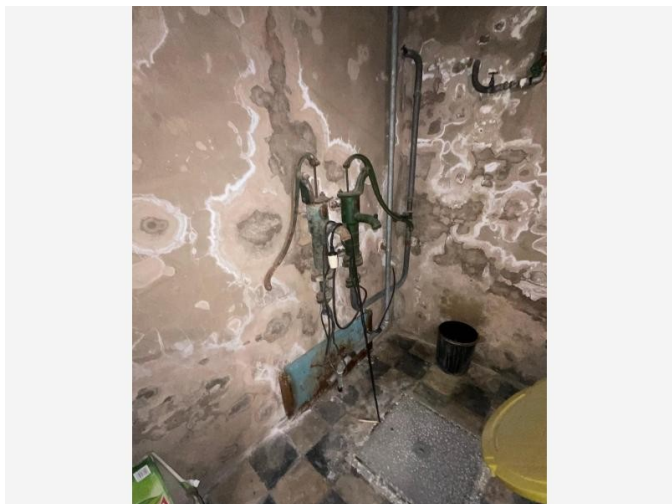
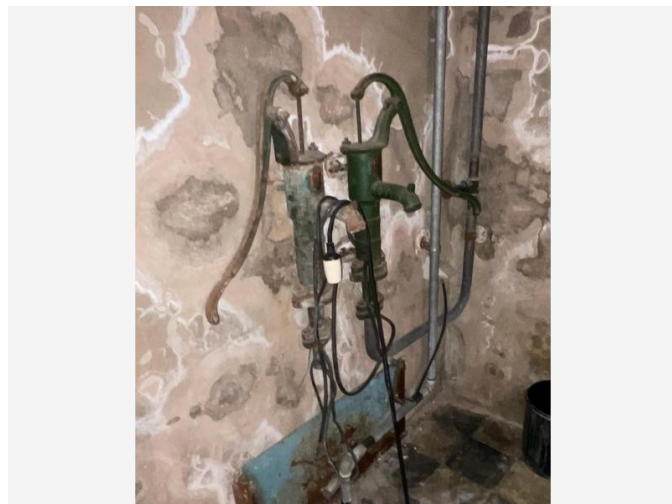
Eindbeoordeling materiaalrisico	Laag materiaalrisico en/of verlaagde kans op vezelvrijgave
---------------------------------	--

Gebondenheid	Categorie 2: niet-hechtgebonden met matrix
Asbestsoort (vezeltype)	Alleen chrysotiel
Asbestconcentratie	Hoog ($\geq 50\%$)
Afschermingsgraad van het gehele materiaal	Enkel randen niet afgeschermd maar geen contact met binnenluchtstromen
Toestand van het materiaal	Licht beschadigd, licht verweerd. Intact calciumsilicaatmateriaal of categorie III 'gebondenheid'

Beschrijving	Pakking waterpomp
Omgeving	Binnen
Primaire drager	Sanitaire infrastructuur en uitrusting (toe- en afvoer)
Asbestmateriaal	Pakking, dichting
Bindmiddel van asbestmateriaal	Karton - papier - viltachtig
Gebondenheid op basis van bindmiddel	Niet-hechtgebonden
Hoeveelheid (gewicht - aantal)	<ul style="list-style-type: none">• 0,10 kg - 2 stuks
Totaal gewicht	0,20 kg
Eenvoudig bereikbaar	Ja
Bevestigingswijze	<ul style="list-style-type: none">• Geklemd
Identificatiemethode	Vaststelling zonder monstername
Destructieve handeling voor identificatie	Nee
Opmerking	Het gewicht is een beredeneerde schatting, waaraan geen rechten worden verleend. Er wordt aangenomen dat deze toepassing asbest bevat, tot het tegendeel is bewezen.

- Zorg voor een veilig beheer en verwijder dit asbestmateriaal wanneer het bij werken eenvoudig bereikbaar wordt. Controleer de toestand jaarlijks op wijzigingen.

- Couveuzesak (erkend asbestverwijderaar)
Erkende asbestverwijderaar:

Indien de waterpomp in zijn geheel wordt verwijderd kan de ontmanteling van de componenten op een andere locatie worden uitgevoerd conform alle nodige veiligheidsparameters.

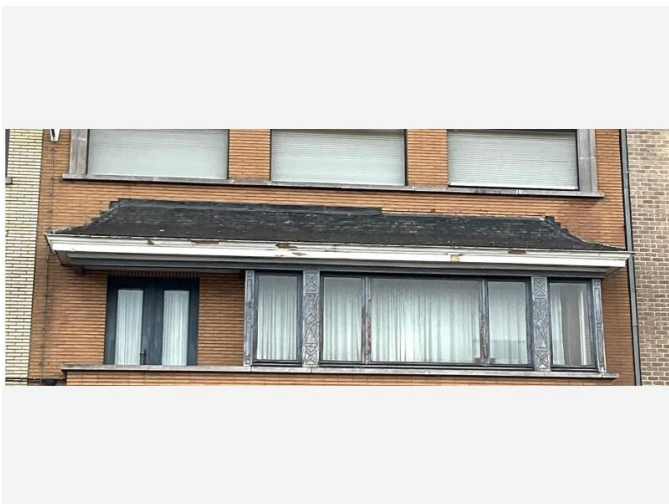
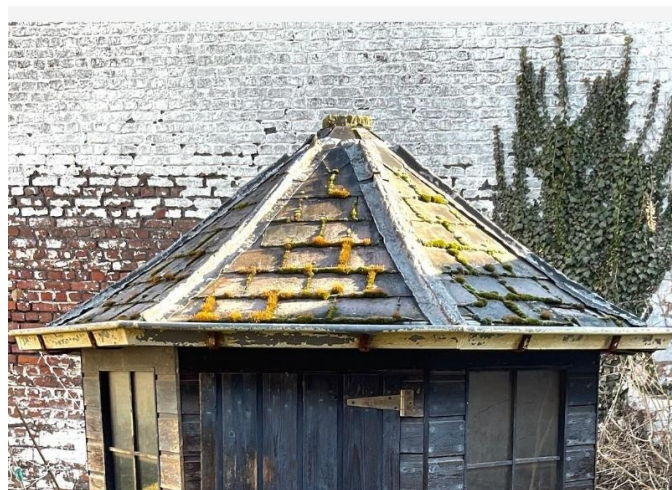
Eindbeoordeling materiaalrisico	Verhoogd materiaalrisico en/of verhoogde kans op vezelvrijgave
Opmerking	Crodidoliet is een aanname bij gebrek aan staalname. Een staalname kan een andere asbestsoort met zich meebrengen en de risico beoordeling beïnvloeden. Let op voor leien die eventueel zouden loskomen. (genageld)

Beschrijving	Leien
Omgeving	Buiten
Primaire drager	Schuin dak
Asbestmateriaal	Dak- en gevelbekleding - Lei, shingle
Bindmiddel van asbestmateriaal	Cement
Gebondenheid op basis van bindmiddel	Hecht
Hoeveelheid (oppervlakte - aantal)	<ul style="list-style-type: none">• 10,00 m² - 1 stuk
Totale oppervlakte	10,00 m ²
Eenvoudig bereikbaar	Ja
Bevestigingswijze	<ul style="list-style-type: none">• Genageld, geniet
Identificatiemethode	Vaststelling zonder monsternamen
Destructieve handeling voor identificatie	Nee
Opmerking	De opgegeven dimensies zijn een beredeneerde schatting, waaraan geen rechten worden verleend. Er werd om economische redenen geen staal genomen. Er wordt aangenomen dat deze toepassing asbest bevat, tot het tegendeel is bewezen.

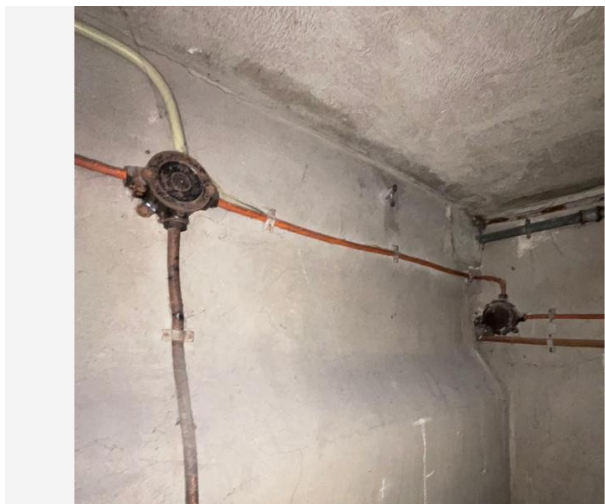
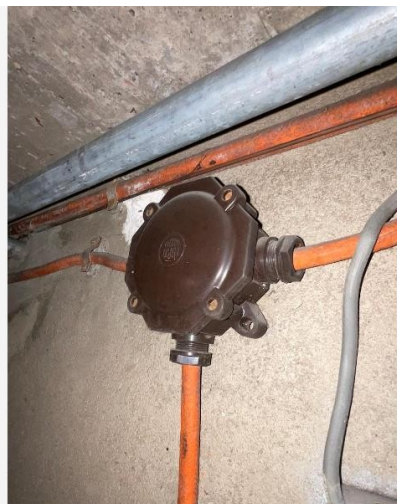
Beschrijving	Bakeliet elektrische componenten
Omgeving	Binnen
Primaire drager	Communicatie en elektrische infrastructuur en uitrusting
Asbestmateriaal	Plaat, paneel, tablet - Type Bakeliet
Bindmiddel van asbestmateriaal	Kunststof of -hars
Gebondenheid op basis van bindmiddel	Hecht
Hoeveelheid (oppervlakte - dikte - aantal)	• 1,00 m ² - 0,30 cm - 1 stuk
Totaal volume	0,003 m ³
Eenvoudig bereikbaar	Ja
Bevestigingswijze	• Geschroefd
Identificatiemethode	Vaststelling zonder monsternamen
Destructieve handeling voor identificatie	Nee
Opmerking	Deze oppervlakte werd niet gemeten, maar geschat op basis van een benadering voor alle aanwezige schakelaars. Deze schatting mag niet worden gebruikt als maatstaf voor heffingen. Als deskundige hebben wij geverifieerd dat het materiaal inderdaad bakeliet betreft en geen harde PVC. Bakeliet wordt door ons beschouwd als een asbestverdachte toepassing, aangezien het in veel gevallen asbesthoudend is. We hebben echter geen staalname uitgevoerd om de functionaliteit van de componenten niet in gevaar te brengen.

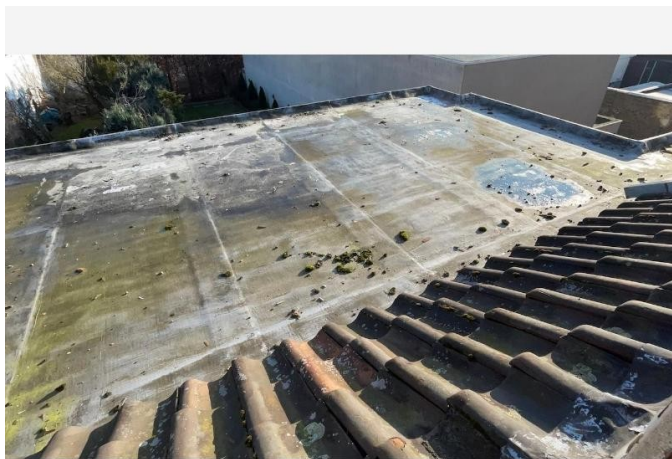
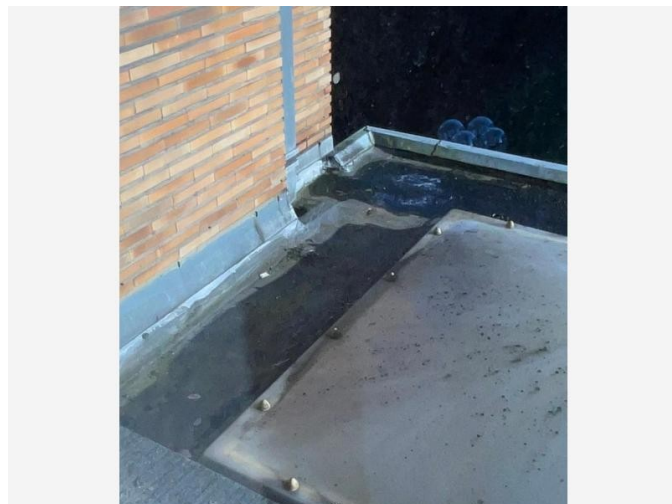
Beschrijving	Dakleer asbestverdacht
Omgeving	Buiten
Primaire drager	Plat dak
Asbestmateriaal	Dak- en gevelbekleding - Roofing
Bindmiddel van asbestmateriaal	Bitumen (roofing, teer, asfalt)
Gebondenheid op basis van bindmiddel	Hecht
Hoeveelheid (oppervlakte - aantal)	<ul style="list-style-type: none">• 28,00 m² - 1 stuk
Totale oppervlakte	28,00 m ²
Eenvoudig bereikbaar	Ja
Bevestigingswijze	<ul style="list-style-type: none">• Verlijmd, ingegoten, versmeerd
Identificatiemethode	Vaststelling zonder monstername Motivatie: Groot risico op structurele gevolgschade (lekschade, werking installatie,...)
Destructieve handeling voor identificatie	Nee
Opmerking	De dimensies zijn een beredeneerde schatting, waaraan geen rechten worden verleend. Door de kans op lekken is geen staal genomen. Er wordt aangenomen dat deze toepassing asbest bevat, tot het tegendeel is bewezen.

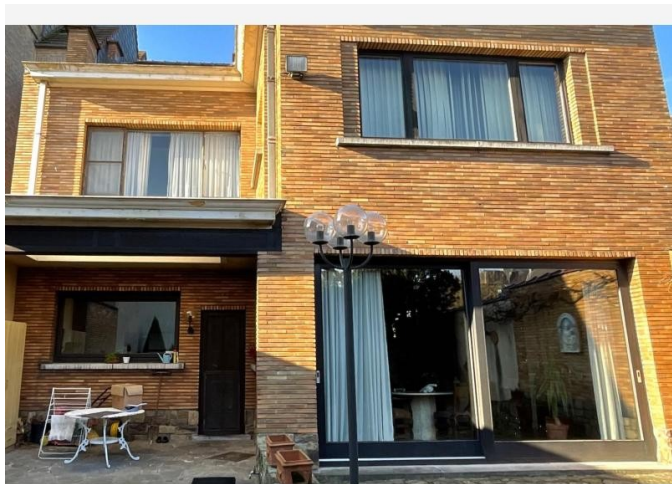
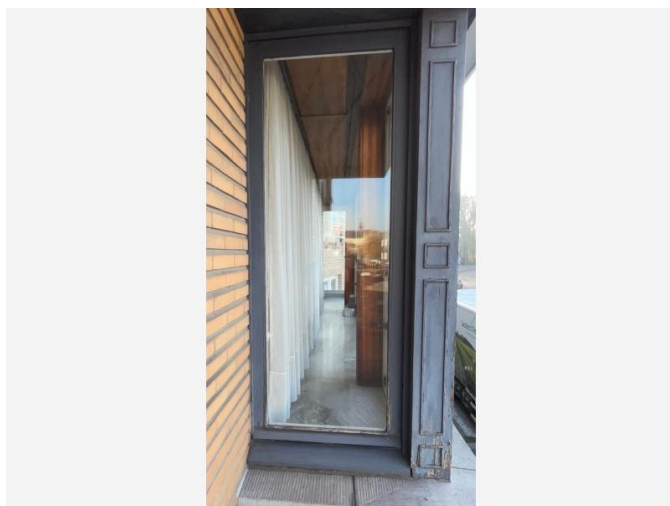
Beschrijving	Silicone / kit / mastiek in en aan de ramen
Omgeving	Buiten
Primaire drager	Wandopening verticaal (raam, deur, ...)
Asbestmateriaal	In-situ afwerkingslagen - Pasta, stopverf, voegsel, stopsel, vulsel, mastiek, kitten, ...
Bindmiddel van asbestmateriaal	Kitten, mastiek, pasta
Gebondenheid op basis van bindmiddel	Hecht
Hoeveelheid (gewicht - aantal)	<ul style="list-style-type: none"> • 1,00 kg - 1 stuk
Totaal gewicht	1,00 kg
Eenvoudig bereikbaar	Ja
Bevestigingswijze	<ul style="list-style-type: none"> • Verlijmd, ingegoten, versmeerd
Identificatiemethode	Vaststelling zonder monsternamen
Destructieve handeling voor identificatie	Nee
Opmerking	Dit gewicht is een beredeneerde schatting, er worden geen rechten verleend aan dit gewicht. Het risicomateriaal omvat de silicone, kit en mastiek tussen raam / gevel en tussen raam / glas. Gezien de verschillende soorten van deze toepassing, is er om economische redenen geen staal genomen. Er wordt aangenomen dat deze toepassing asbest bevat, tot het tegendeel is bewezen.

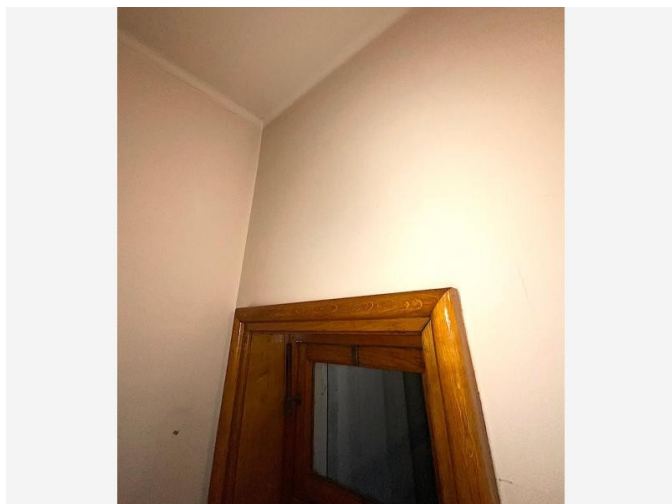
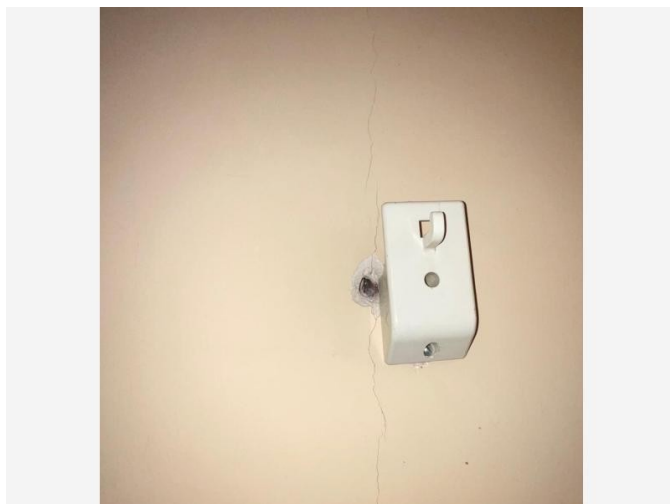
Beschrijving	Beploistering van de muren
Omgeving	Binnen
Primaire drager	Binnenwand
Bindmiddel van materiaal	Gips - kalk
Gebondenheid op basis van bindmiddel	Niet-hechtgebonden
Hoeveelheid (oppervlakte - dikte - aantal)	• 820,00 m ² - 1,00 cm - 1 stuk
Totaal volume	8,20 m ³
Identificatiemethode	Vaststelling met monsternamen
Destructieve handeling voor identificatie	Nee
Opmerking	De opgegeven oppervlakte is een berekende schatting, Er worden geen rechten verleend aan deze oppervlakten. De dikte is een schatting die voortvloeit uit de gemiddelde dikte en is daarom niet altijd representatief.

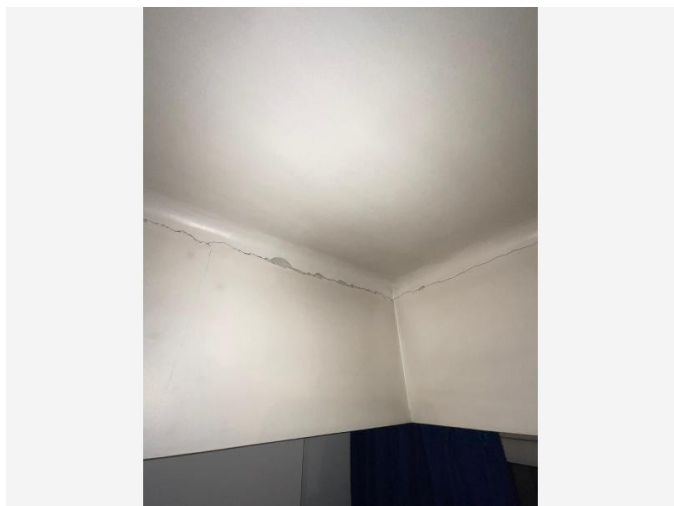
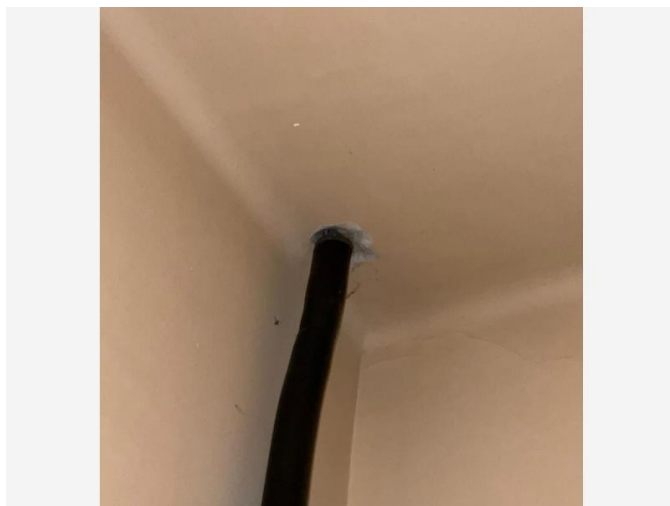
Beschrijving	Beploistering van de plafonds
Omgeving	Binnen
Primaire drager	Plafond
Bindmiddel van materiaal	Gips - kalk
Gebondenheid op basis van bindmiddel	Niet-hechtgebonden
Hoeveelheid (oppervlakte - dikte - aantal)	• 450,00 m ² - 1,00 cm - 1 stuk
Totaal volume	4,50 m ³
Identificatiemethode	Vaststelling met monsternamen
Destructieve handeling voor identificatie	Nee
Opmerking	Deze oppervlakte is een berekende schatting. Er worden geen rechten verleend aan deze oppervlakten. De dikte is een schatting die voorkomt uit de gemiddelde dikte en is daarom niet altijd representatief.
