# Asbestinventarisatetest

Dokter André Goffaertsstraat 4/4, 9300 Aalst

Attestnummer : 20260222-000053.001

Uitgegeven op : 22.02.2026

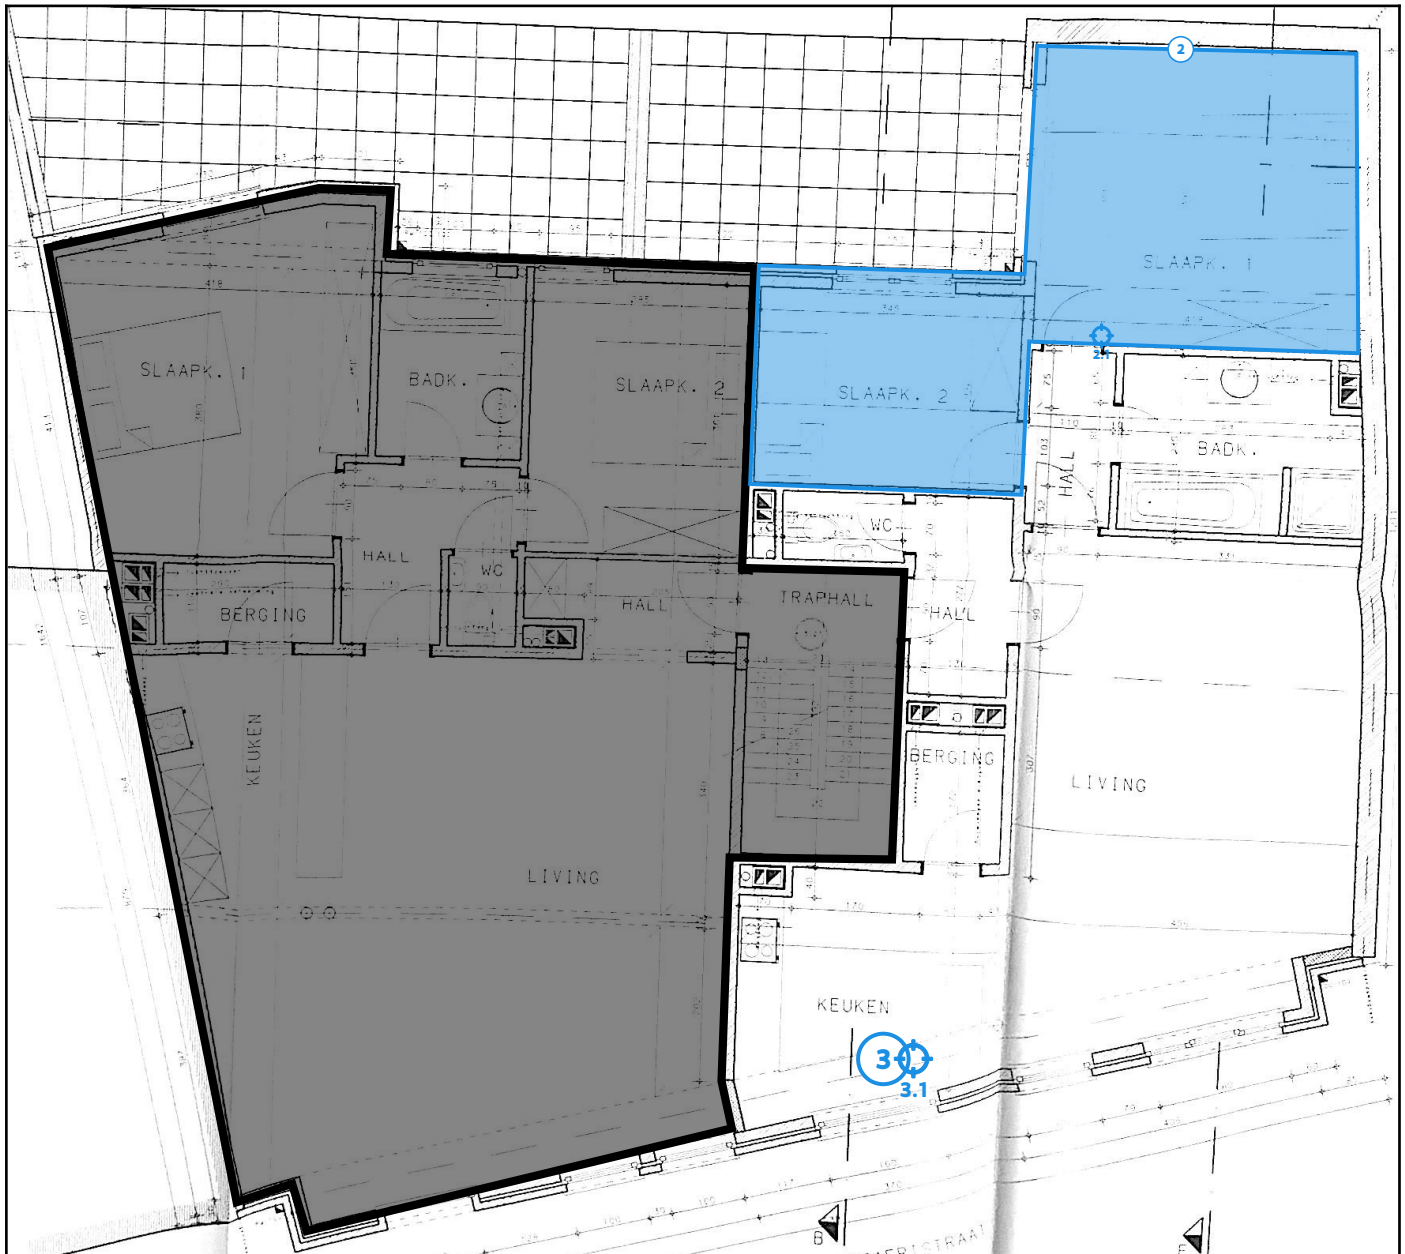
## Plan 1.2: Tweede verdieping

Beschrijving	Type	Actie
2. Vinylzeil met staal	Geen asbest	-
2.1 Code: MM04	Puntmonster	-
3. Anti-dreun harsmat onder spoelbak	Geen asbest	-
3.1 Code: MM03	Puntmonster	-

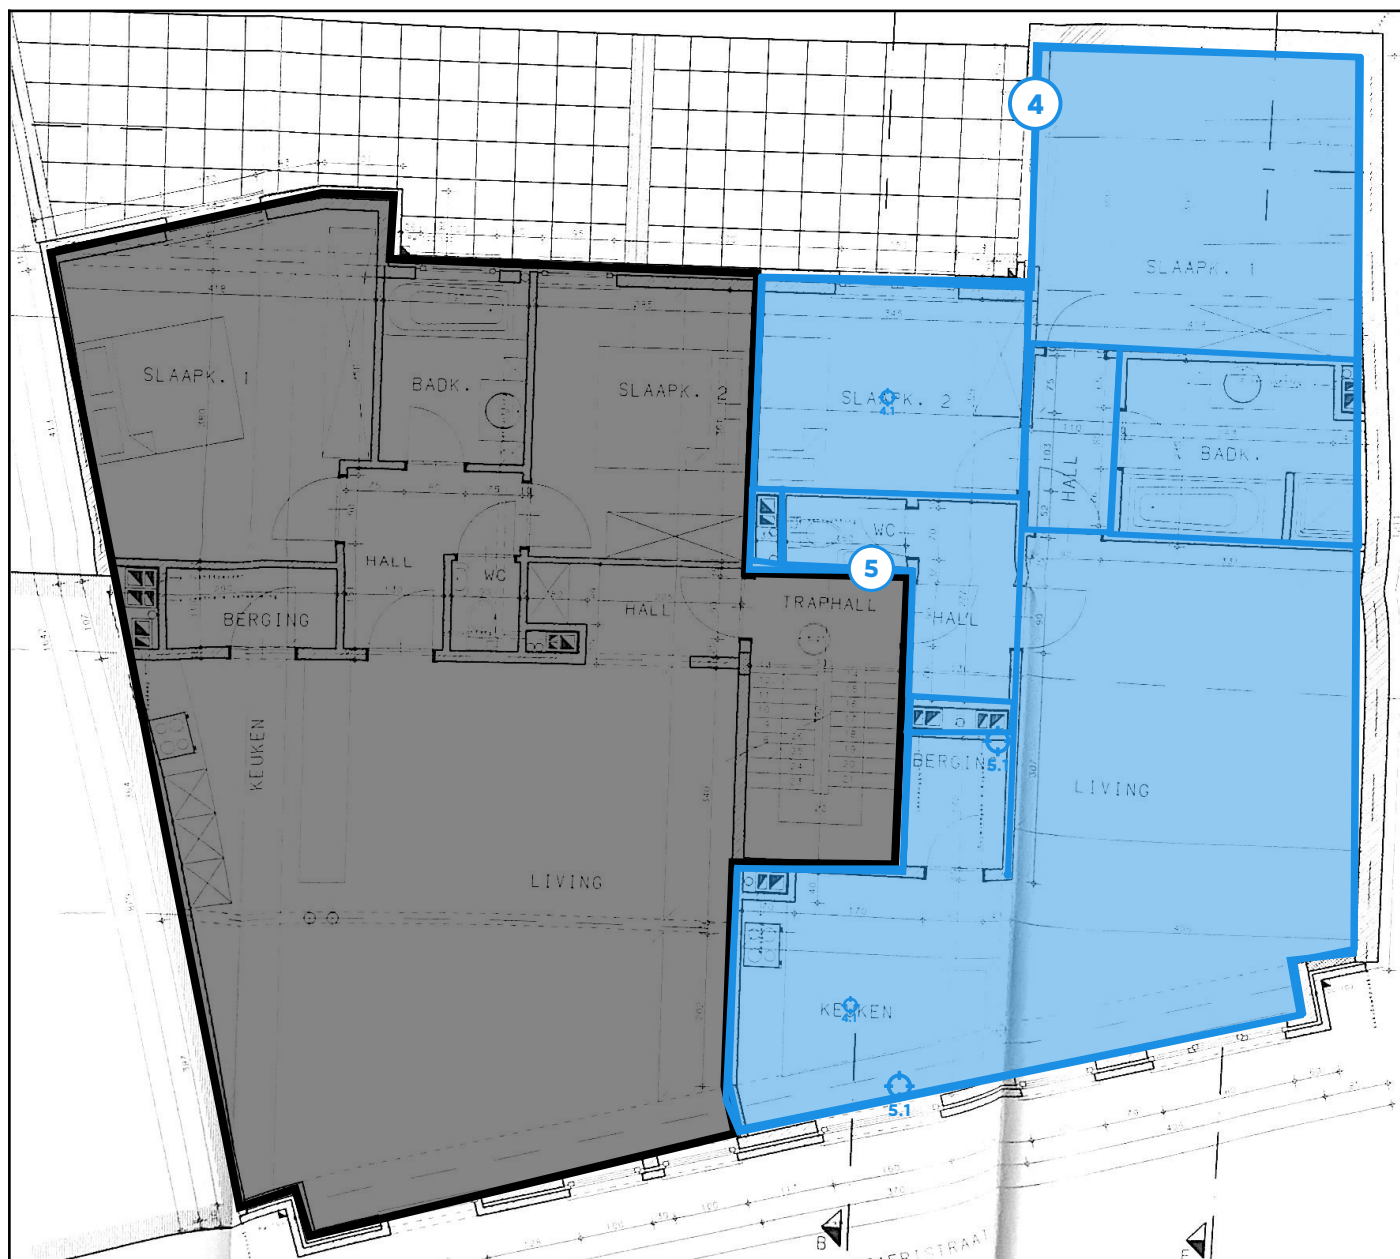
## Plan 1.3: Tweede verdieping (pleisterwerk)

Beschrijving	Type	Actie
4. Beploistering van de plafonds	Geen asbest	-
4.1 Code: MM02	Mengmonster	-
5. Beploistering van de muren	Geen asbest	-
5.1 Code: MM01	Mengmonster	-

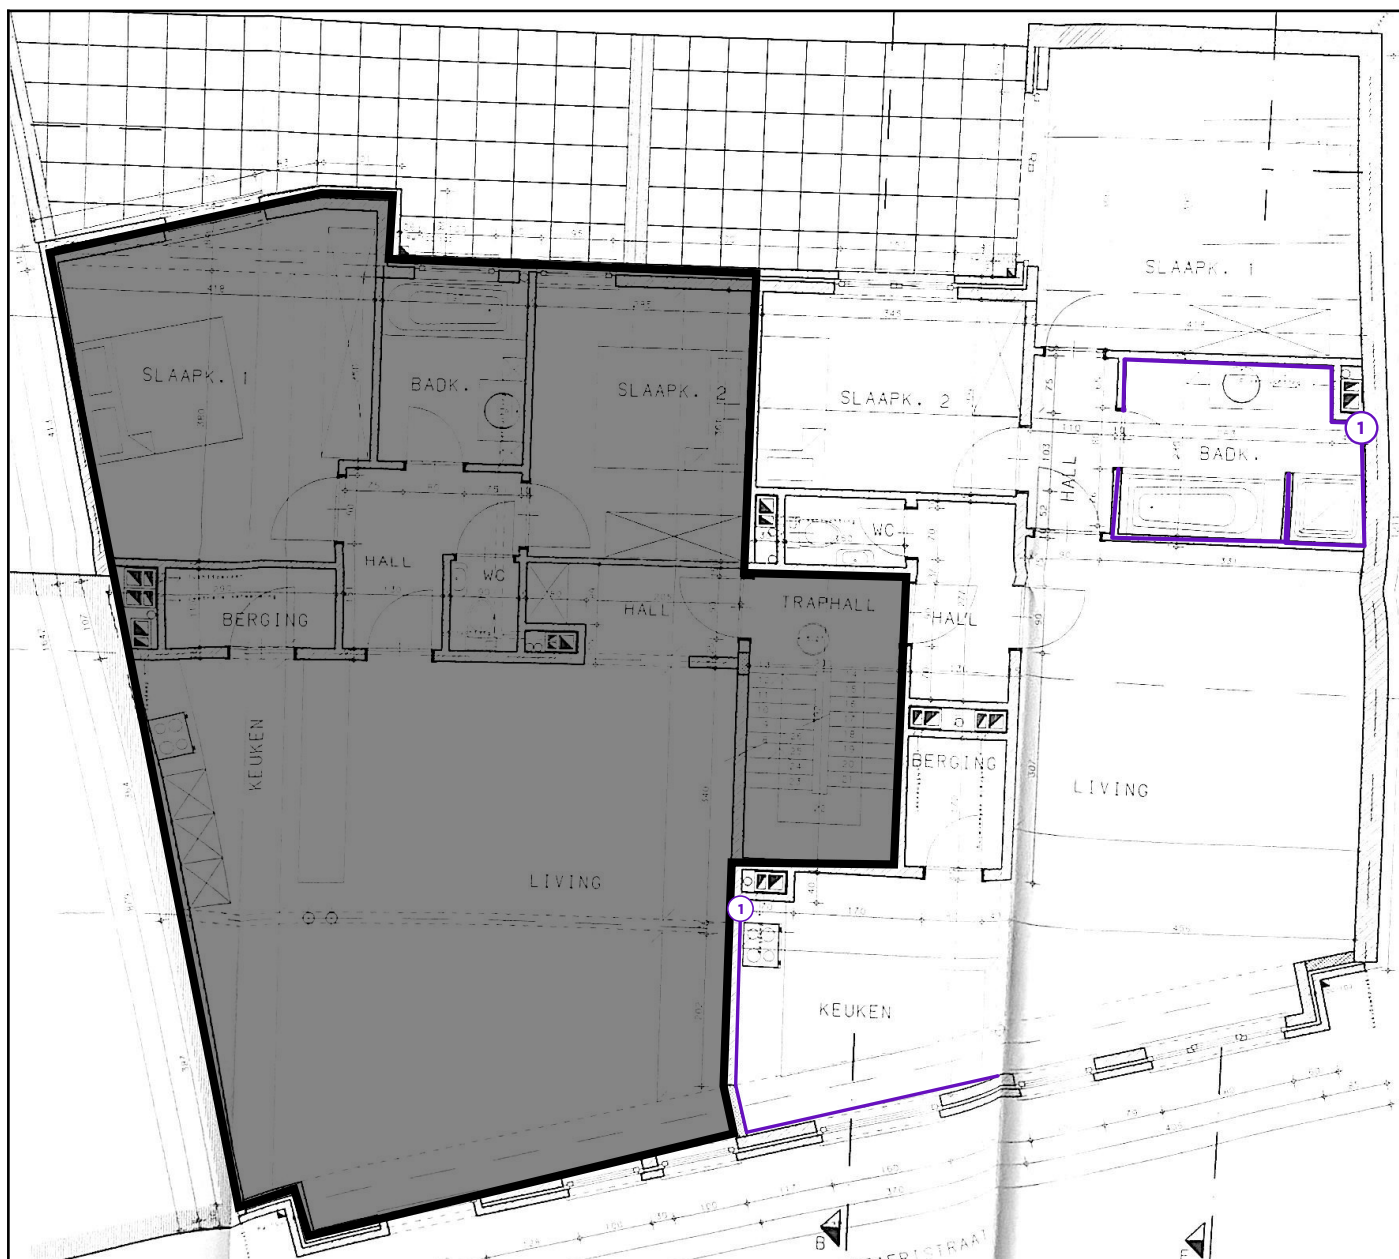
## Plan 1.4: Tweede verdieping (adviezen)

Beschrijving	Type	Actie
1. Gelijmde intacte wandtegels	Advies	-

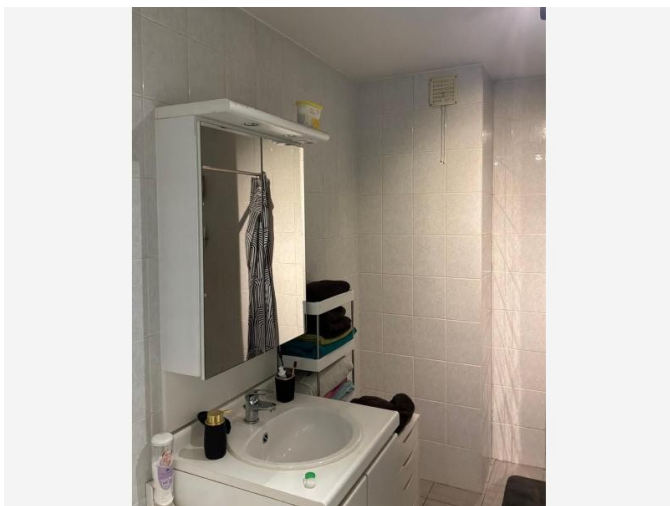
Situeringsfoto

De wandtegels zijn intact. Wij kunnen geen uitspraak doen over de lijm dat onderliggend aanwezig is.

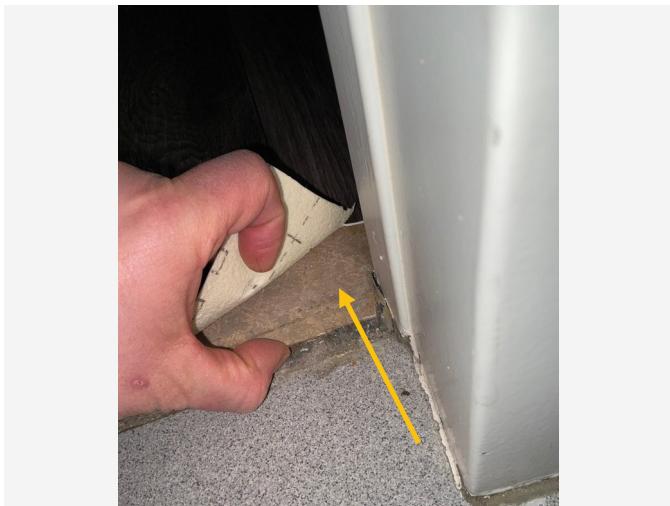
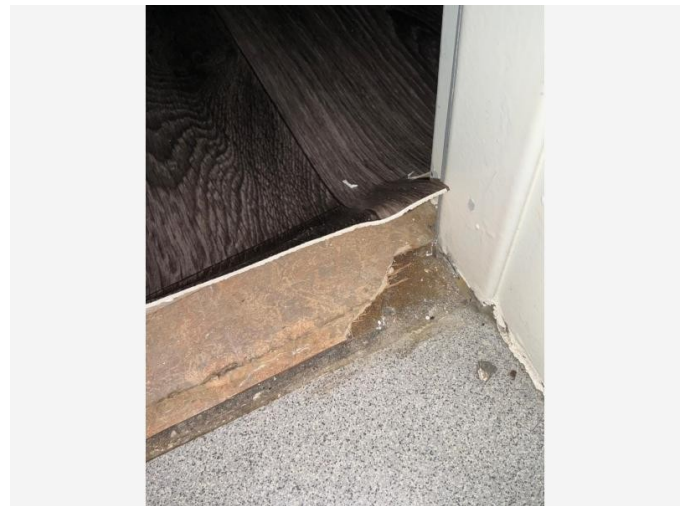
## Fiche 2: Vinylzeil met staal

Geen asbest

#	Type	Referentie	Resultaat
2.1	Puntmonster	MM04	Geen asbest

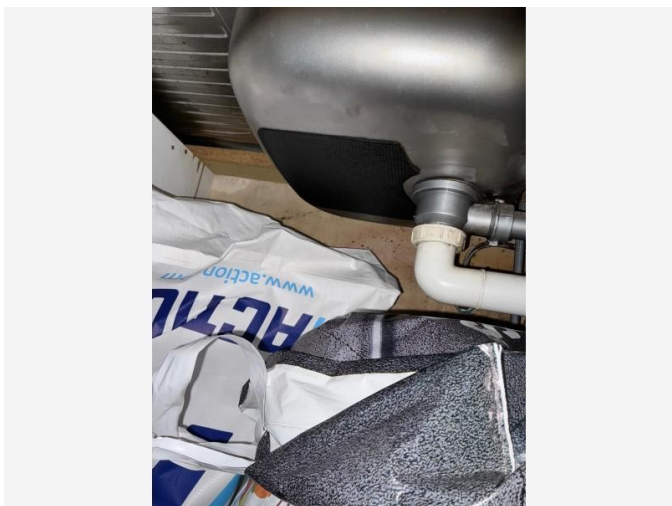
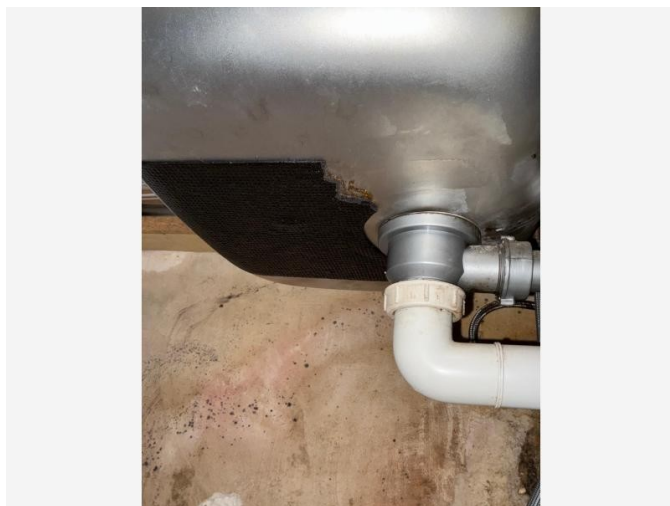
Geen asbest

#	Type	Referentie	Resultaat
3.1	Puntmonster	MM03	Geen asbest

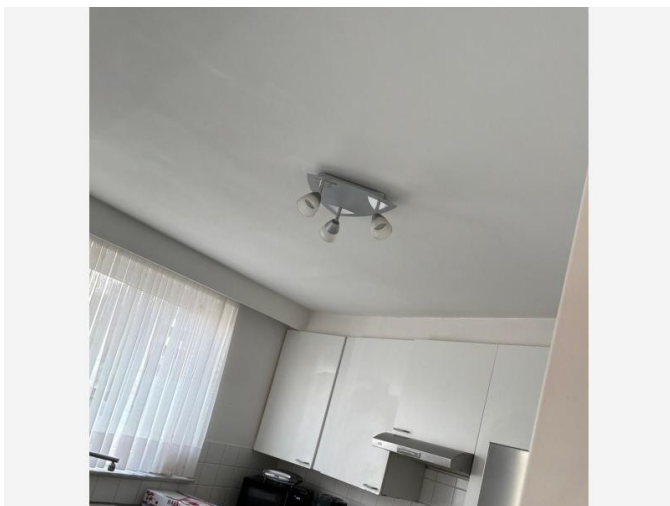
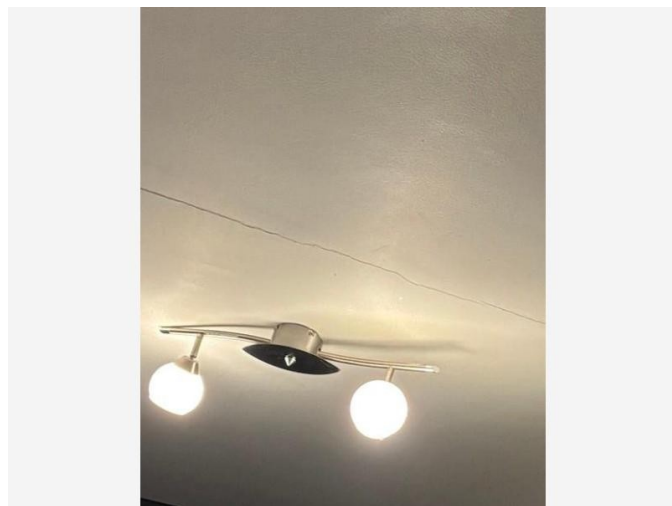
Geen asbest

#	Type	Referentie	Resultaat
4.1	Mengmonster	MM02	Geen asbest

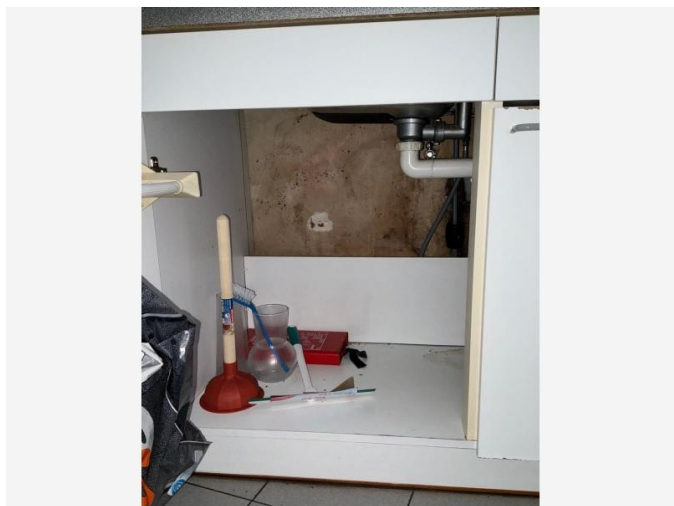
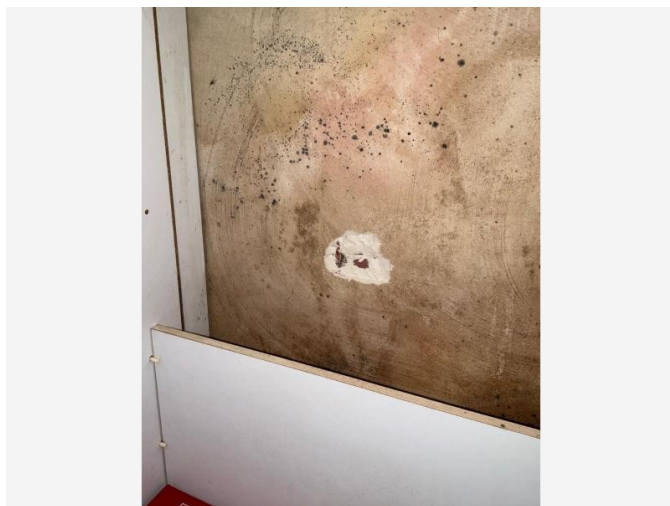
Geen asbest

#	Type	Referentie	Resultaat
5.1	Mengmonster	MM01	Geen asbest

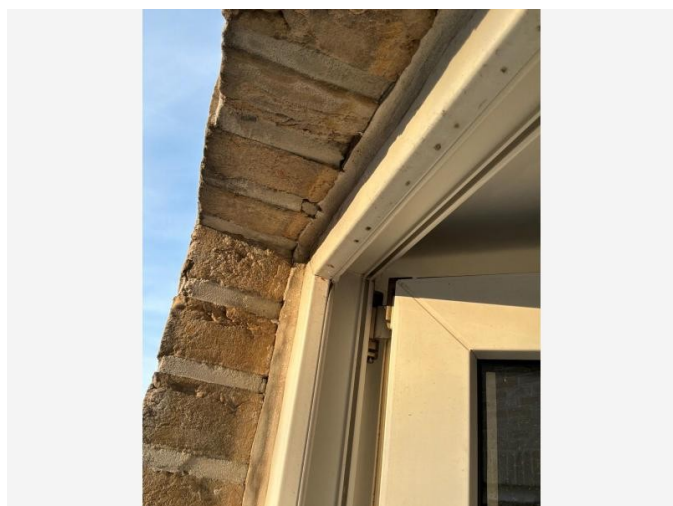
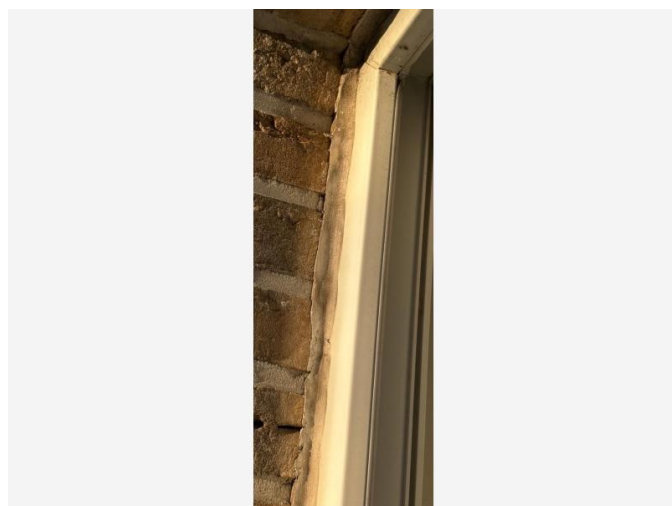
### Fiche 6: Afdichtingsmateriaal (Silicone, kit) aan schrijnwerk

Beschrijving	Notitie	Terug te vinden op plannen
Fiche 6: Afdichtingsmateriaal (Silicone, kit) aan schrijnwerk	Als asbestdeskundige hebben we op basis van expertise kunnen vaststellen dat de silicone aan het raam / gevel en tussen raam / glas niet asbestverdacht zijn. Tijdens ons onderzoek kunnen wij geen uitspraak doen over achterliggende materialen.	-
