# Asbestinventarisatetest

Dokter André Goffaertsstraat 4/5, 9300 Aalst

Attestnummer : 20260222-000058.001

Uitgegeven op : 22.02.2026

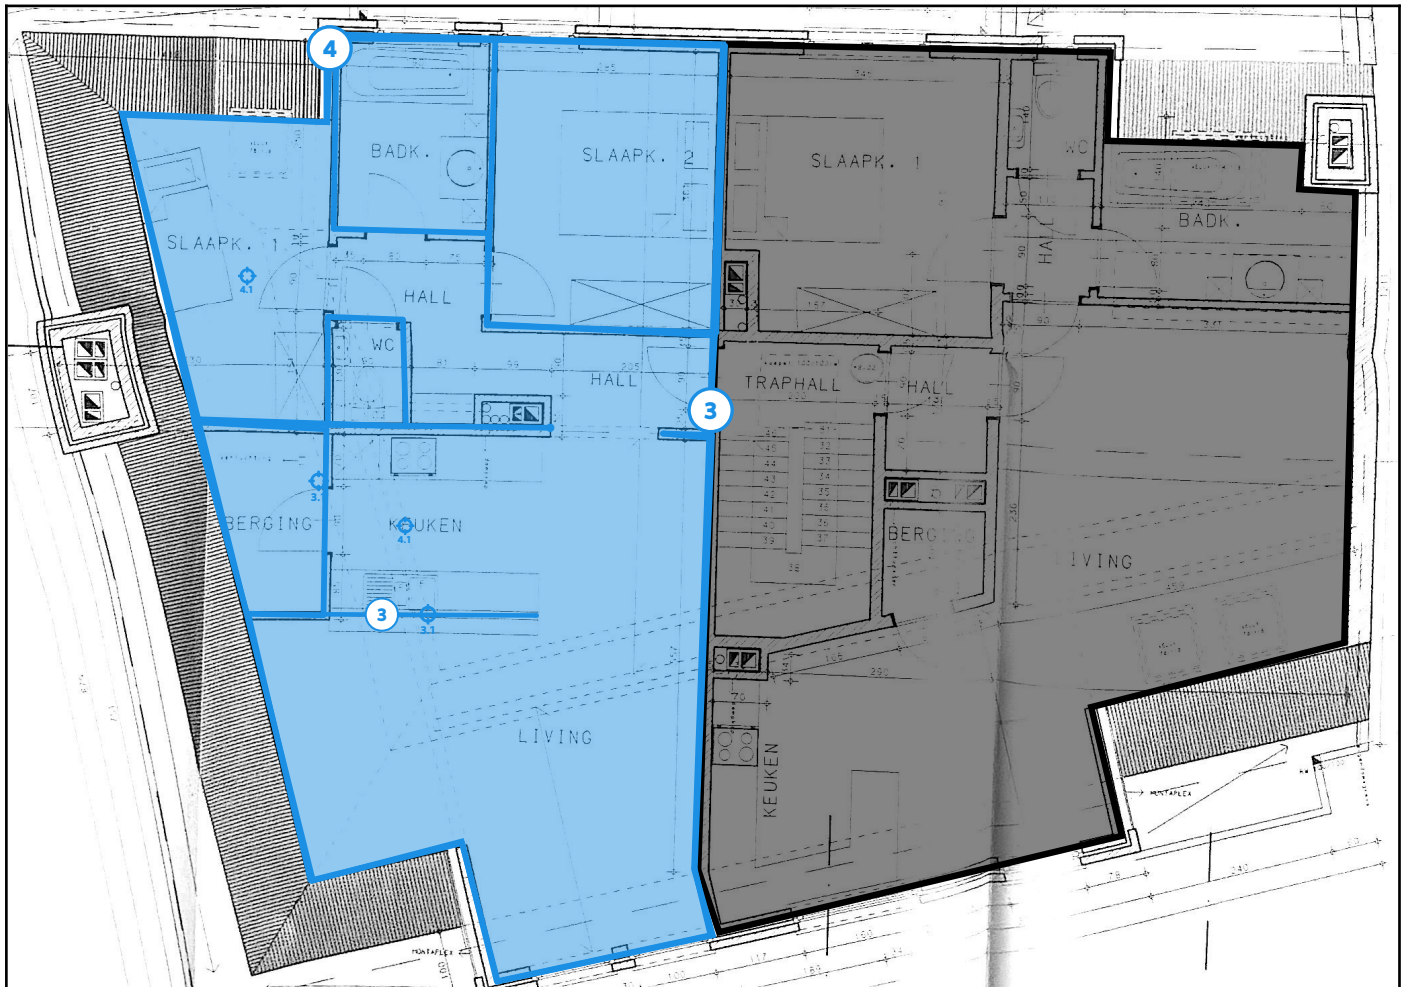
## Plan 1.3: Derde verdieping (pleisterwerk)

Beschrijving	Type	Actie
3. Bepleistering van de muren	Geen asbest	-
3.1 Code: MM01	Mengmonster	-
4. Bepleistering van de plafonds	Geen asbest	-
4.1 Code: MM02	Mengmonster	-

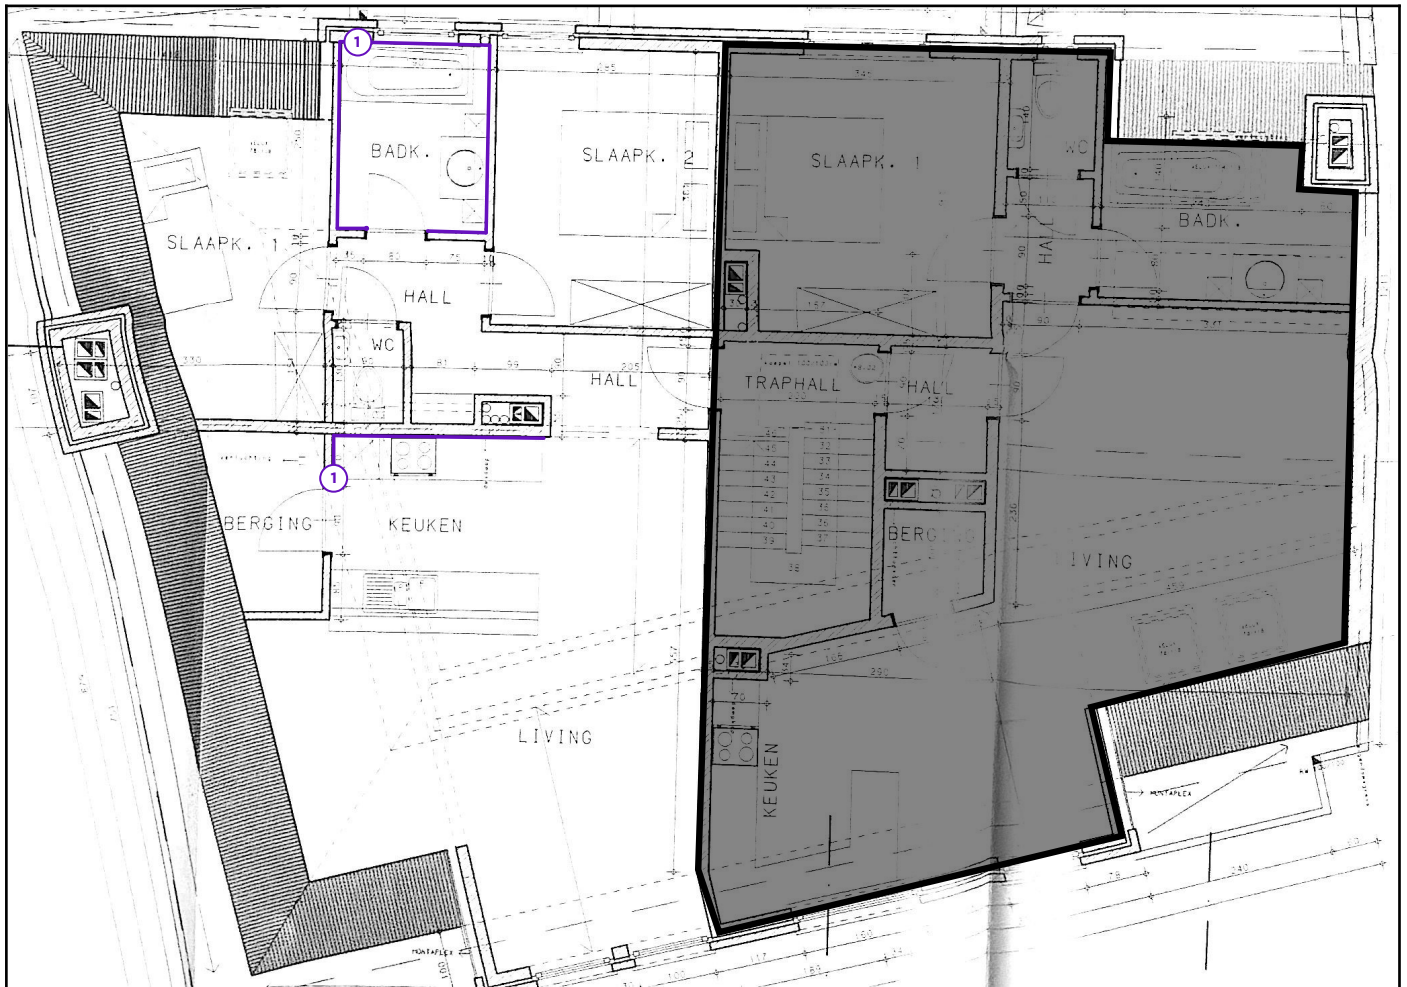
## Plan 1.4: Derde verdieping (adviezen)

Beschrijving	Type	Actie
1. Gelijmde intacte wandtegels	Advies	-

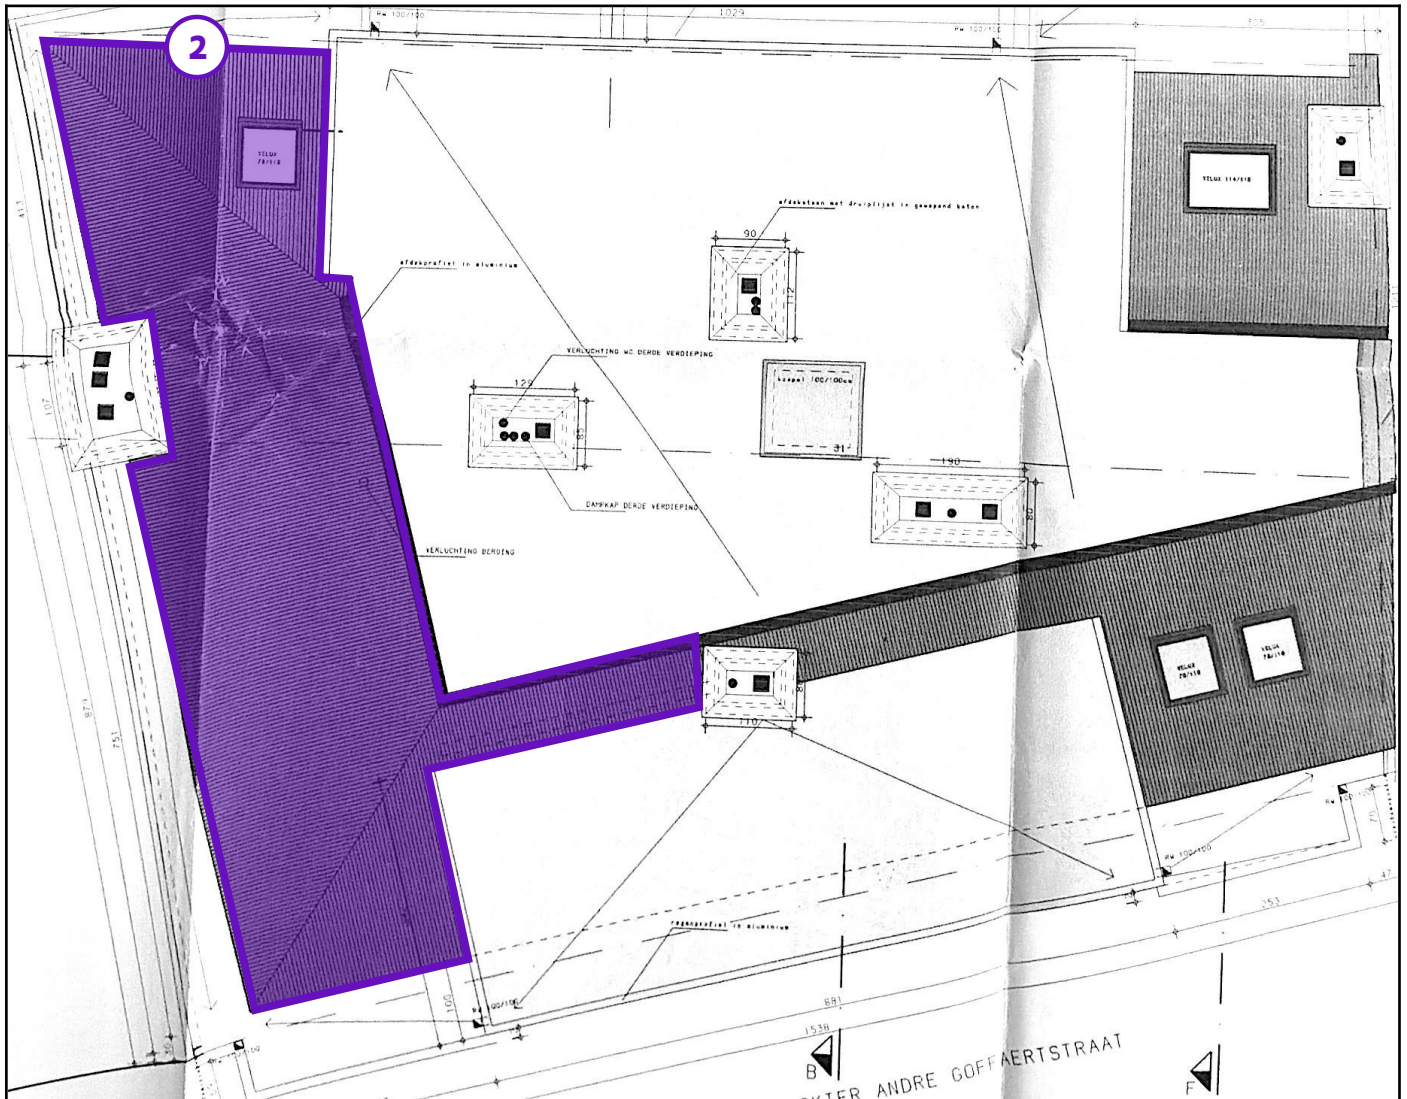
# Plan 1.5: Dakconstructie

Beschrijving	Type	Actie
2. Dakbedekking	Advies	-

Op bepaalde delen van het dak zijn asbestverdachte leien geplaatst. Deze behoren tot de algemene delen. Er wordt aangenomen dat deze toepassing asbest bevat, tot het tegendeel is bewezen.

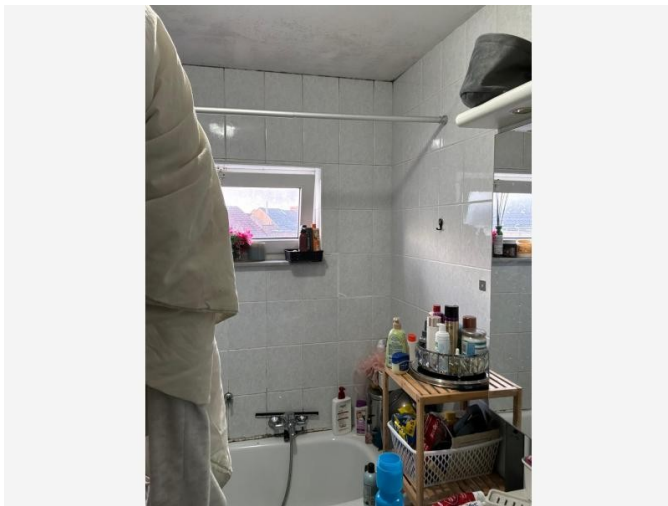
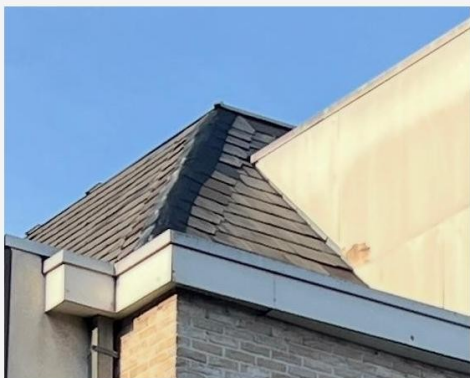
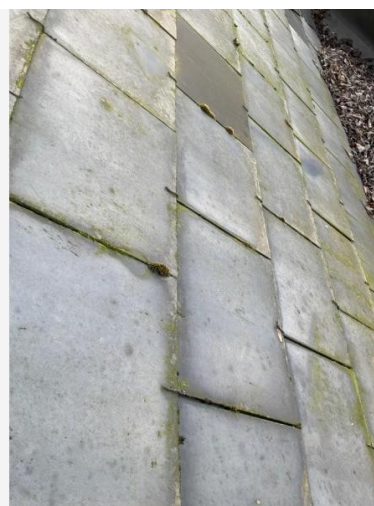
De wandtegels zijn intact. Wij kunnen geen uitspraak doen over de lijm dat onderliggend aanwezig is.

Basis voor advies	Mogelijkheid
Primaire drager	Binnenwand
(Asbest)materiaal	In-situ afwerkingslagen - Lijm laag
Bindmiddel	Cement
Gebondenheid bindmiddel	Hecht

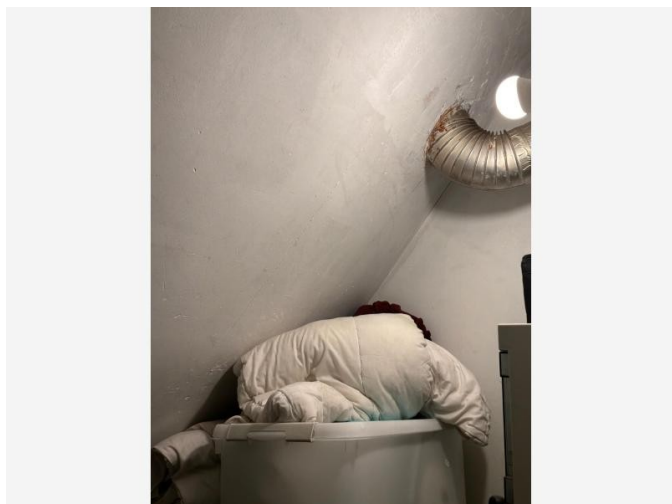
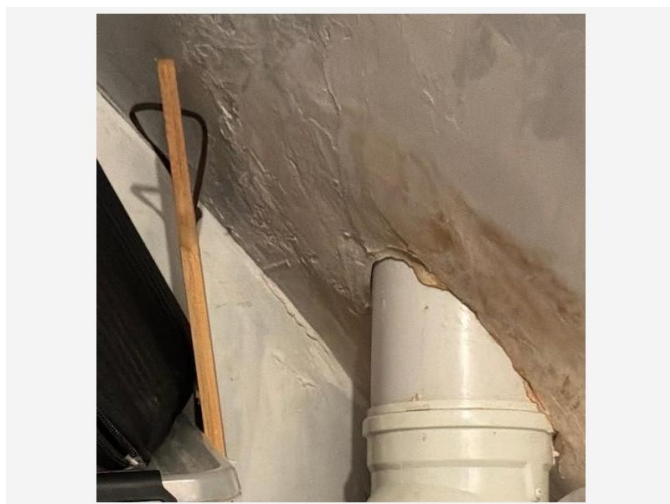
Geen asbest

#	Type	Referentie	Resultaat
3.1	Mengmonster	MM01	Geen asbest

<b>Beschrijving</b>	Beploistering van de muren
<b>Omgeving</b>	Binnen
<b>Primaire drager</b>	Binnenwand
<b>Bindmiddel van materiaal</b>	Gips - kalk
<b>Gebondenheid op basis van bindmiddel</b>	Niet-hechtgebonden
<b>Hoeveelheid (oppervlakte - dikte - aantal)</b>	• 108,00 m <sup>2</sup> - 1,00 cm - 1 stuk
<b>Totaal volume</b>	1,08 m <sup>3</sup>
<b>Identificatiemethode</b>	Een monstername door de asbestdeskundige met laboanalyse door een asbestlabo.
<b>Destructieve handeling voor identificatie</b>	Nee
<b>Opmerking</b>	Er kan een lichte afwijking zijn op de opgemeten en doorgegeven dimensies, hierdoor worden er geen rechten aan verleend. De dikte is een redenering die voorkomt uit de gemiddelde dikte en is daarom niet altijd representatief.

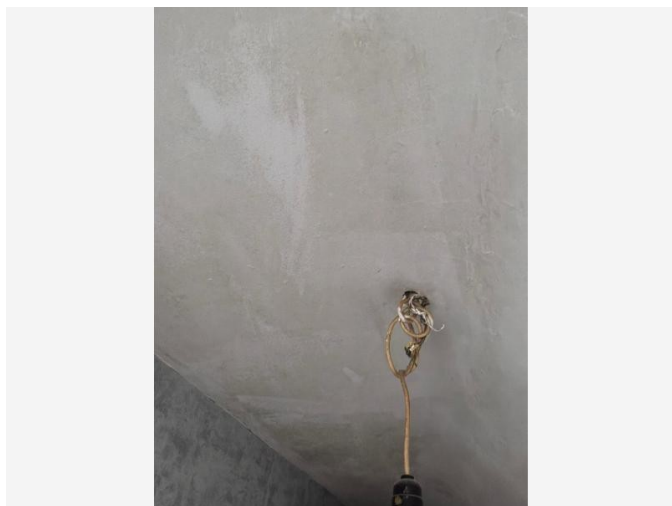
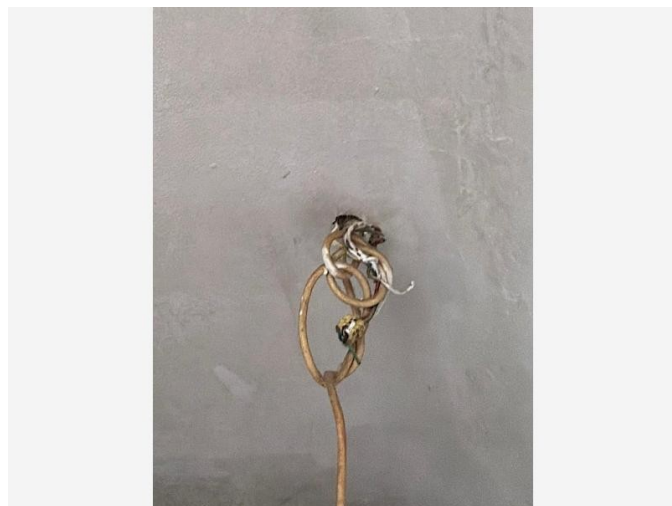
Geen asbest

#	Type	Referentie	Resultaat
4.1	Mengmonster	MM02	Geen asbest

Beschrijving	Beploistering van de plafonds
Omgeving	Binnen
Primaire drager	Plafond
Bindmiddel van materiaal	Gips - kalk
Gebondenheid op basis van bindmiddel	Niet-hechtgebonden
Hoeveelheid (oppervlakte - dikte - aantal)	• 60,00 m <sup>2</sup> - 1,00 cm - 1 stuk
Totaal volume	0,60 m <sup>3</sup>
Identificatiemethode	Een monstername door de asbestdeskundige met laboanalyse door een asbestlabo.
Destructieve handeling voor identificatie	Nee
Opmerking	Er kan een lichte afwijking zijn op de opgemeten en doorgegeven dimensies, hierdoor worden er geen rechten aan verleend. De dikte is een redenering die voorkomt uit de gemiddelde dikte en is daarom niet altijd representatief.

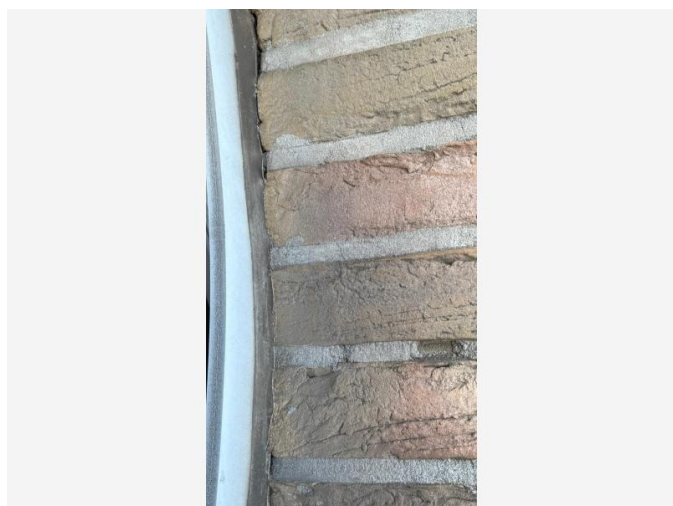
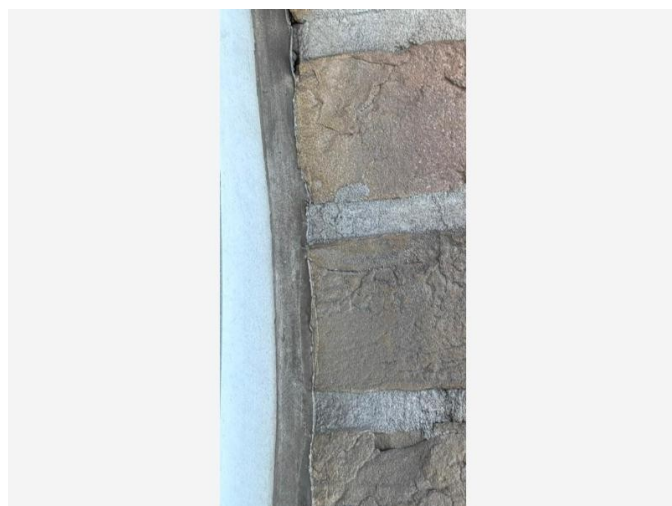
### Fiche 5: Afdichtingsmateriaal (Silicone, kit) aan schrijnwerk

Beschrijving	Notitie	Terug te vinden op plannen
Fiche 5: Afdichtingsmateriaal (Silicone, kit) aan schrijnwerk	Als asbestdeskundige hebben we op basis van expertise kunnen vaststellen dat de silicone aan het raam / gevel en tussen raam / glas niet asbestverdacht zijn. Tijdens ons onderzoek kunnen wij geen uitspraak doen over achterliggende materialen.	-
