# Asbestinventarisatetest

Dokter André Goffaertsstraat 4/6, 9300 Aalst

Attestnummer : 20260222-000065.000

## Zone 1: Appartement bus 6

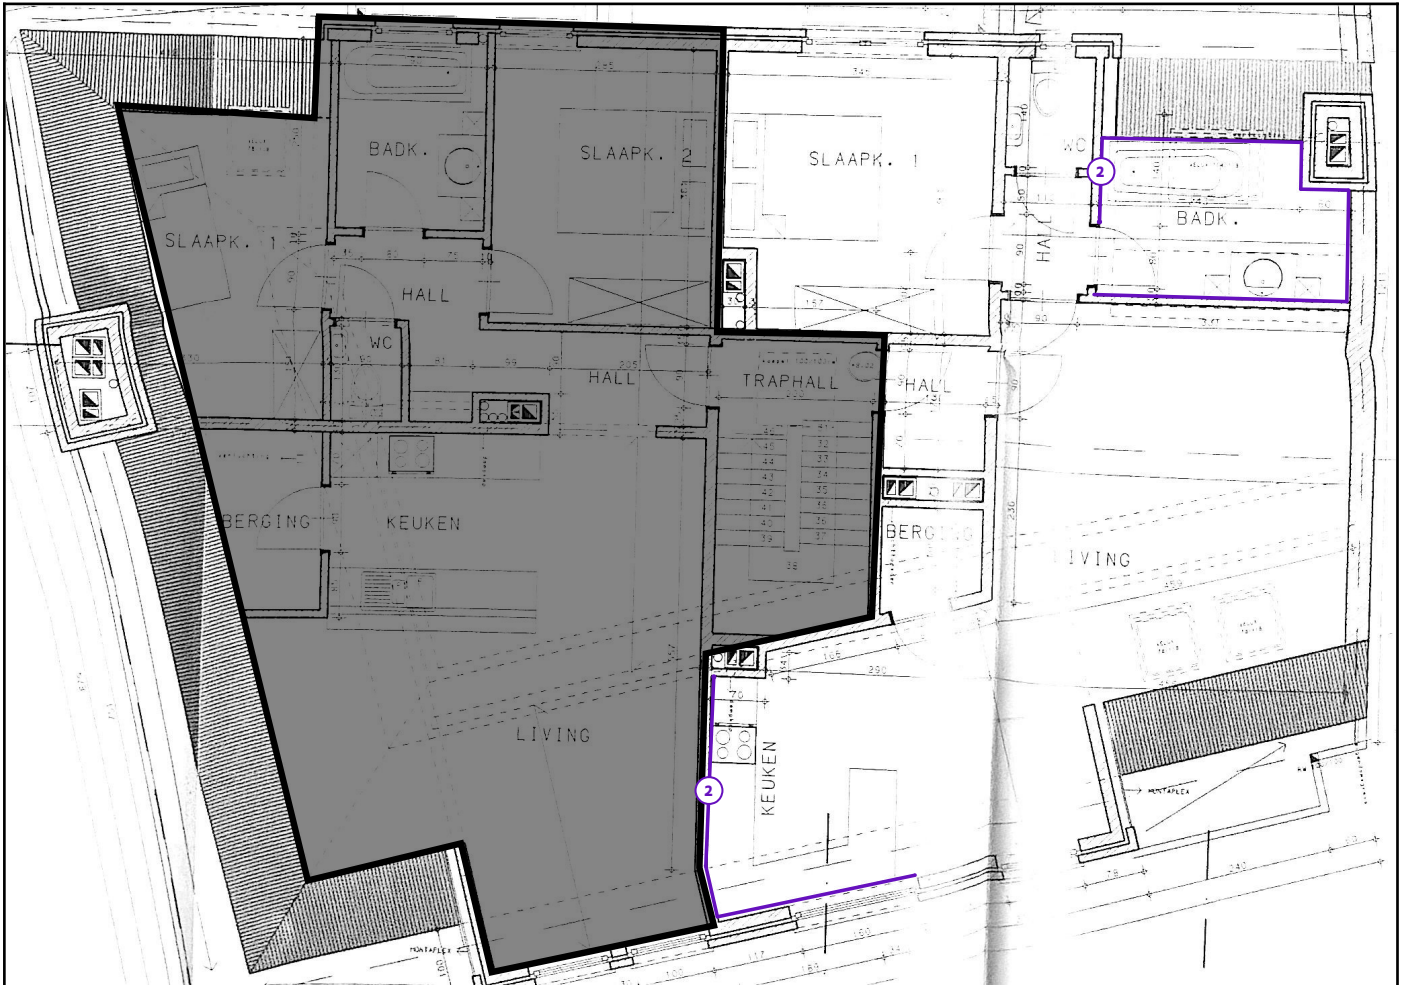
## Plan 1.4: Derde verdieping (adviezen)

Beschrijving	Type	Actie
2. Gelijmde intacte wandtegels	Advies	-

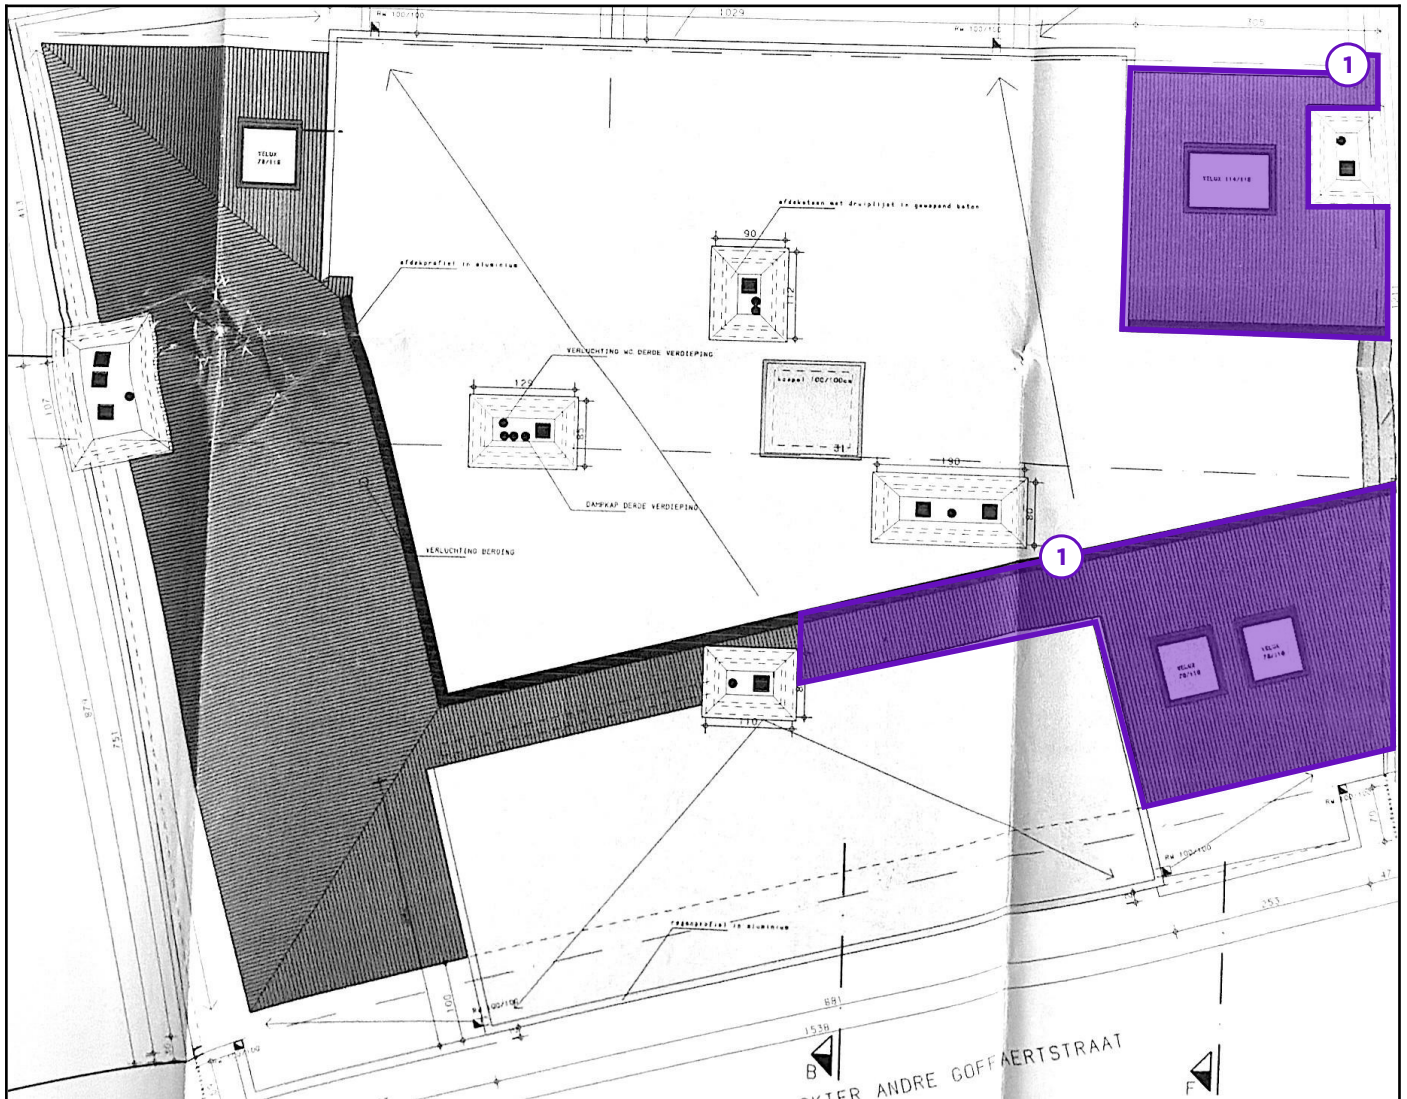
# Plan 1.5: Dakconstructie

Beschrijving	Type	Actie
1. Dakbedekking	Advies	-

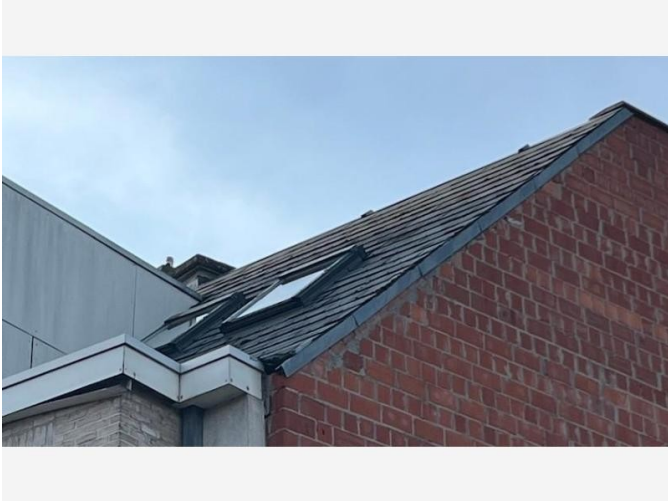
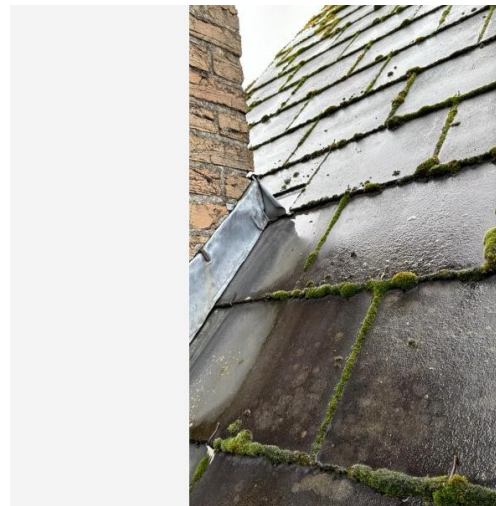
Op bepaalde delen van het dak zijn asbestverdachte leien geplaatst. Deze behoren tot de algemene delen. Er wordt aangenomen dat deze toepassing asbest bevat, tot het tegendeel is bewezen.

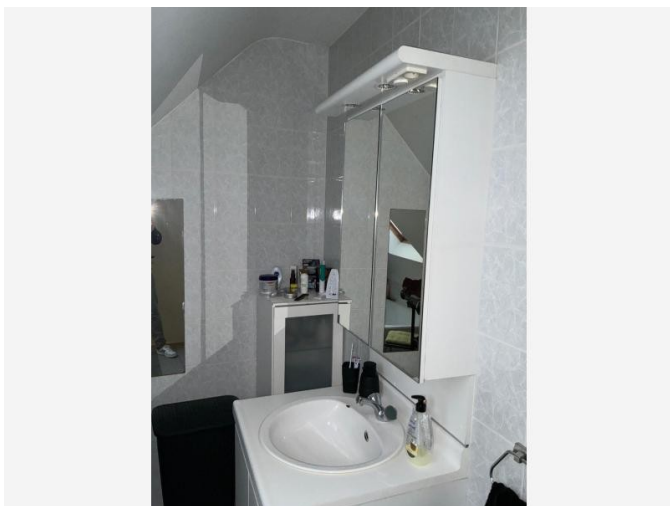
De wandtegels zijn intact. Wij kunnen geen uitspraak doen over de lijm dat onderliggend aanwezig is.

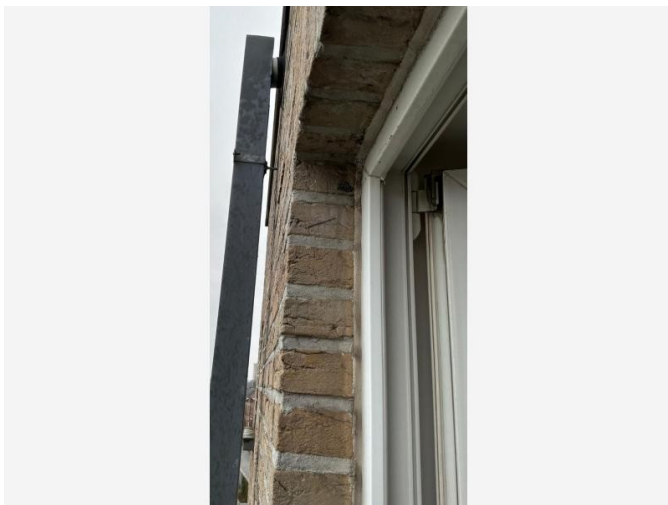
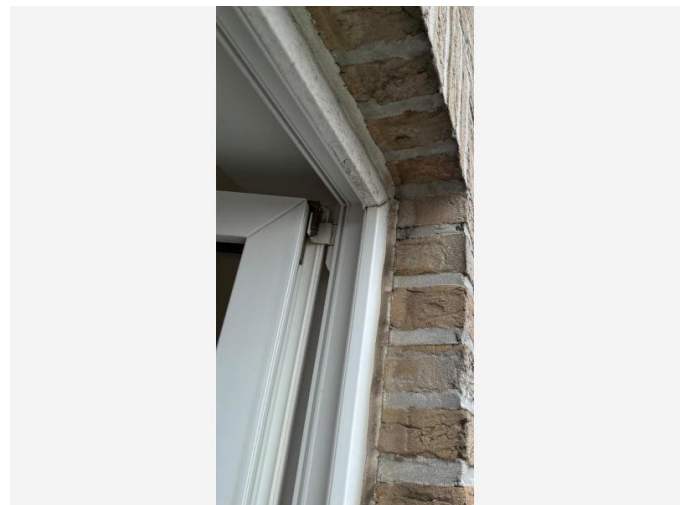
### Fiche 3: Afdichtingsmateriaal (Silicone, kit) aan schrijnwerk

Beschrijving	Notitie	Terug te vinden op plannen
Fiche 3: Afdichtingsmateriaal (Silicone, kit) aan schrijnwerk	Als asbestdeskundige hebben we op basis van expertise kunnen vaststellen dat de silicone aan het raam / gevel en tussen raam / glas niet asbestverdacht zijn. Tijdens ons onderzoek kunnen wij geen uitspraak doen over achterliggende materialen.	-
Fiche 4: Beploistering muren en plafond (extrapolatie)	Het pleisterwerk van de muren en het plafond in dit gebouw is op verschillende locaties bemonsterd.  We kunnen de extrapolatie van deze resultaten gebruiken voor deze inspectiezone.	Plan 1.3: Derde verdieping (pleisterwerk)
