Asbestinventarisatetest

Bredestraat 258, 9300 Aalst

Attestnummer : 20250526-000221.000

Uitgegeven op : 26.05.2025

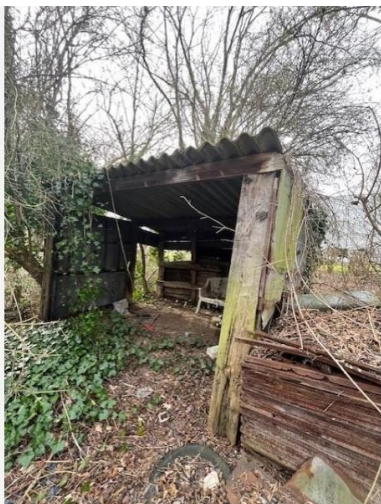
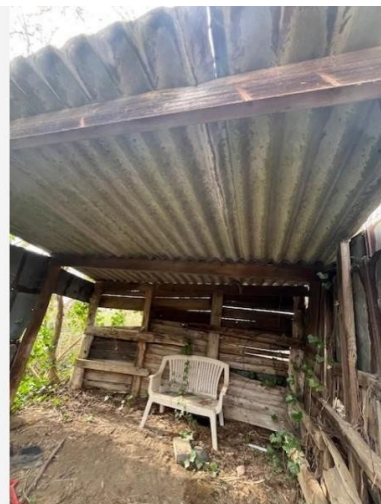
Het asbestmateriaal valt onder de mijlpaal van 2034.

Eindbeoordeling materiaalrisico	Verhoogd materiaalrisico en/of verhoogde kans op vezelvrijgave
---------------------------------	--

Gebondenheid	Categorie 1: hechtgebonden in oorsprong
Asbestsoort (vezeltype)	Crocidoliet aanwezig
Asbestconcentratie	Laag (< 50%)
Afschermingsgraad van het gehele materiaal	Geheel of deels vrij aan de buitenlucht
Toestand van het materiaal	Matig beschadigd, matig verweerd

Beschrijving	golfplaten tuinhuis
Omgeving	Buiten
Primaire drager	Schuin dak
Asbestmateriaal	Dak- en gevelbekleding - Golfplaat
Bindmiddel van asbestmateriaal	Cement
Gebondenheid op basis van bindmiddel	Hecht
Hoeveelheid (oppervlakte - aantal)	<ul style="list-style-type: none">• 10,00 m² - 1 stuk
Totale oppervlakte	10,00 m ²
Eenvoudig bereikbaar	Ja
Bevestigingswijze	<ul style="list-style-type: none">• Geschroefd
Identificatiemethode	Vaststelling zonder monsternamen
Destructieve handeling voor identificatie	Nee

- Verwijder dit asbestmateriaal zo snel mogelijk. Volg de toestand goed op.

- Eenvoudige handelingen: mag via doe-het-zelf of door werknemer(s) met opleidingsattest eenvoudige handelingen
Eenvoudige handelingen: mag via doe-het-zelf of door werknemer(s) met opleidingsattest eenvoudige handelingen In geval dit wordt verwijderd: met zorg behandelen, mondkapje en handschoenen dragen, in afgesloten zak naar recyclagepark brengen en in container voor asbest deponeren. Het mag enkel losgeschroefd worden en men mag er niet in slijpen of breken. Bij het saneren of verwijderen geldt een absoluut verbod om stof te veroorzaken door in het materiaal te slijpen of af te schuren. Ingeval het niet kan losgeschroefd worden, mag dit enkel door een erkende asbestverwijderaar worden gedemonteerd. Het is absoluut verboden om dit dak te reinigen met een hogedrukreiniger of met schuurborstels. Informeer u op voorhand bij uw plaatselijk recyclagepark welke maatregelen u kunt treffen voor een veilig transport en afgave van de asbest toepassing. Informeer u bij uw plaatselijk recyclagepark of zij specifieke zakken en beschermkledij ter beschikking stellen

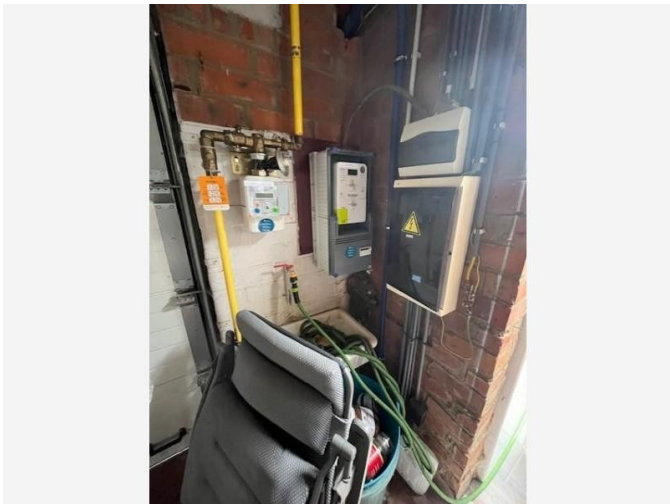
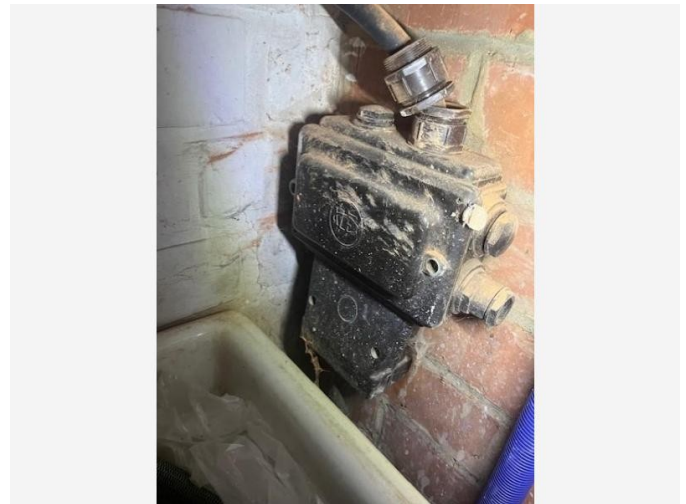
Het asbestmateriaal valt onder de mijlpaal van 2040.

Eindbeoordeling materiaalrisico	Verhoogd materiaalrisico en/of verhoogde kans op vezelvrijgave
---------------------------------	--

Gebondenheid	Categorie 1: hechtgebonden in oorsprong
Asbestsoort (vezeltype)	Crocidoliet aanwezig
Asbestconcentratie	Laag (< 50%)
Afschermingsgraad van het gehele materiaal	Geheel of deels (ook) vrij aan de binnenlucht
Toestand van het materiaal	Licht beschadigd, licht verweerd. Intact calciumsilicaatmateriaal of categorie III 'gebondenheid'

Beschrijving	bakeliet aftakkingsdoos
Omgeving	Binnen
Primaire drager	Communicatie en elektrische infrastructuur en uitrusting
Asbestmateriaal	Plaat, paneel, tablet - Type Bakeliet
Bindmiddel van asbestmateriaal	Kunststof of -hars
Gebondenheid op basis van bindmiddel	Hecht
Hoeveelheid (oppervlakte - dikte - aantal)	<ul style="list-style-type: none">• 0,20 m² - 2,00 cm - 1 stuk
Totaal volume	0,004 m ³
Eenvoudig bereikbaar	Ja
Bevestigingswijze	<ul style="list-style-type: none">• Geschroefd
Identificatiemethode	Vaststelling zonder monsternamen
Destructieve handeling voor identificatie	Nee

- Zorg voor een veilig beheer. Vermijd het beschadigen van het asbestmateriaal. Controleer de toestand jaarlijks op wijzigingen.

- Eenvoudige handelingen: enkel door erkend asbestverwijderaar
Dit mag uitsluitend worden gewijzigd door de netbeheerder, namelijk Fluvius

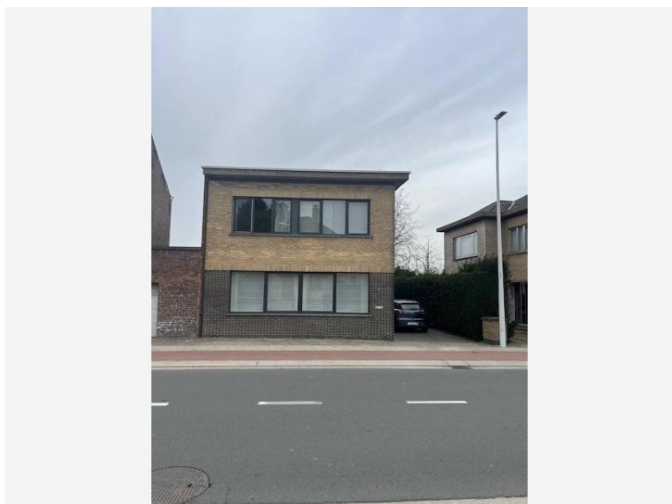
Situeringfoto

Tijdelijke beperking

Reden: Het te onderzoeken materiaal situeert zich hoger dan 3,50 m te rekenen vanaf een veilige ondergrond

Uitleg van de asbestdeskundige: Er is geen rechtstreekse toegang tot het dak en het bevindt zich op een hoogte van meer dan 3,5 meter, waardoor het niet mogelijk is om het met een ladder te inspecteren

(Asbest)materiaal	Dak- en gevelbekleding - Roofing
Karakterisatie	Asbest (verdacht)
Primaire drager	Plat dak

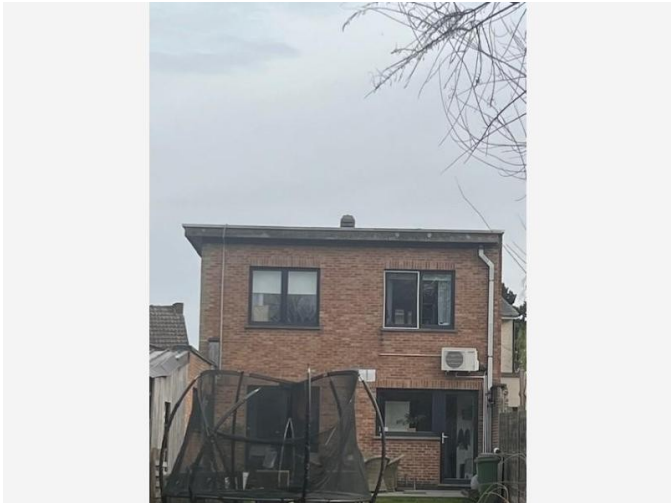
Situeringfoto

Tijdelijke beperking

Reden: Het te onderzoeken materiaal situeert zich hoger dan 3,50 m te rekenen vanaf een veilige ondergrond

Uitleg van de asbestdeskundige: Er is geen rechtstreekse toegang tot het dak en het bevindt zich op een hoogte van meer dan 3,5 meter, waardoor het niet mogelijk is om het met een ladder te inspecteren

(Asbest)materiaal	Buis, koker, leiding, pijp, doorvoer
Karakterisatie	Asbest (verdacht)
Primaire drager	Plat dak

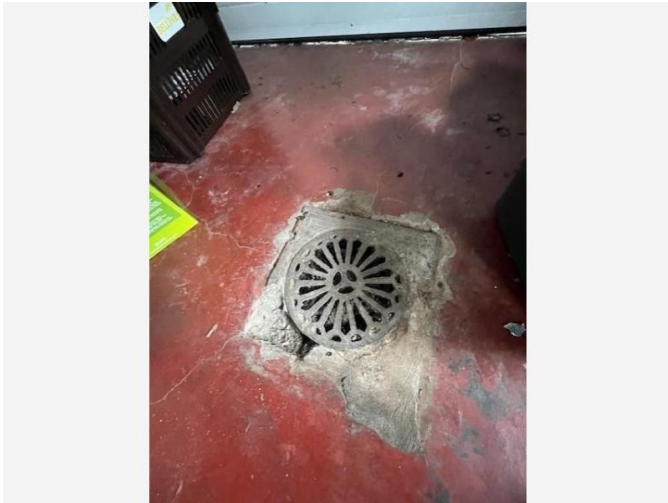
Vrije foto

De rioleringsput kan niet geopend worden omdat deze vastzit met beton. Het kan niet bevestigd worden, er is een mogelijk dat de leiding asbest bevat.

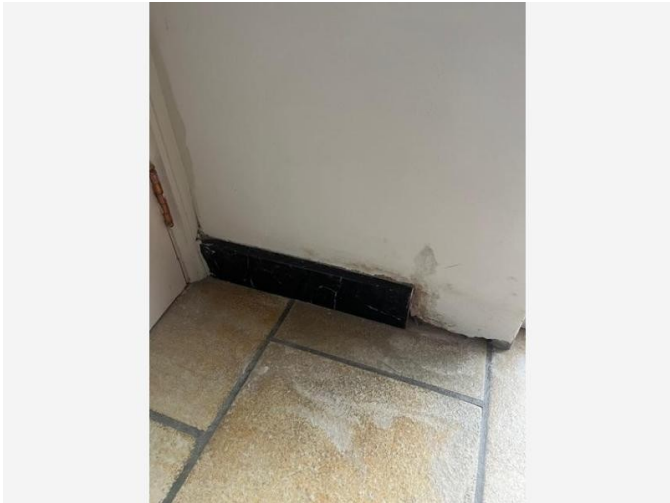
Vrije foto

De achterzijde van de plint kan met bitumen verlijmd zijn

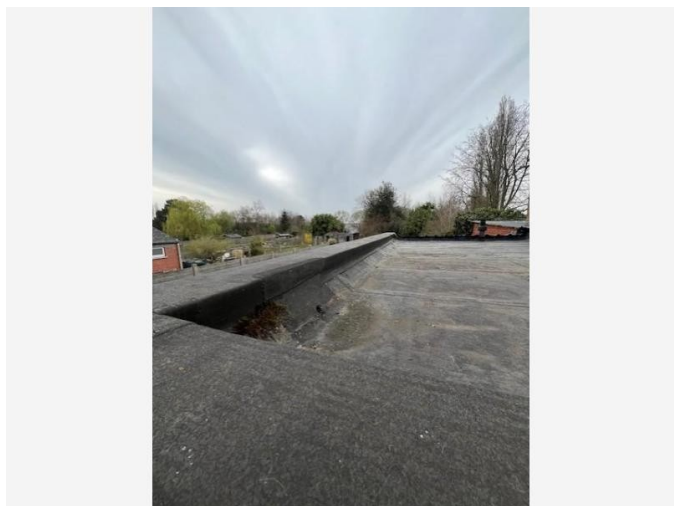
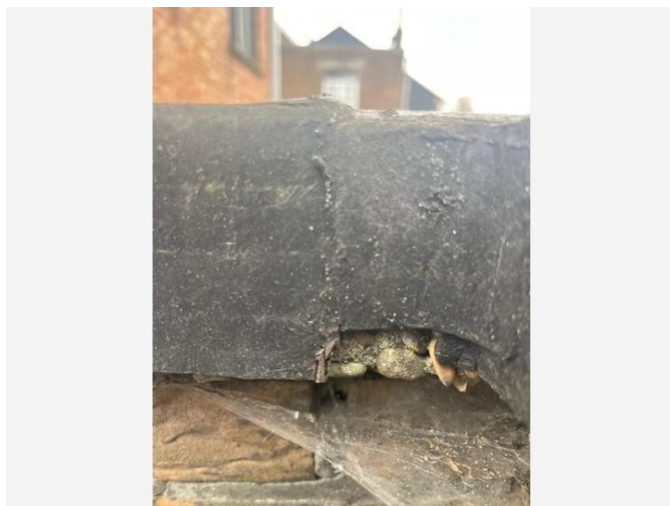
Fiche 7: roofing garage

Geen asbest

#	Type	Referentie	Resultaat
7.1	Puntmonster	3/21/03/25	Geen asbest

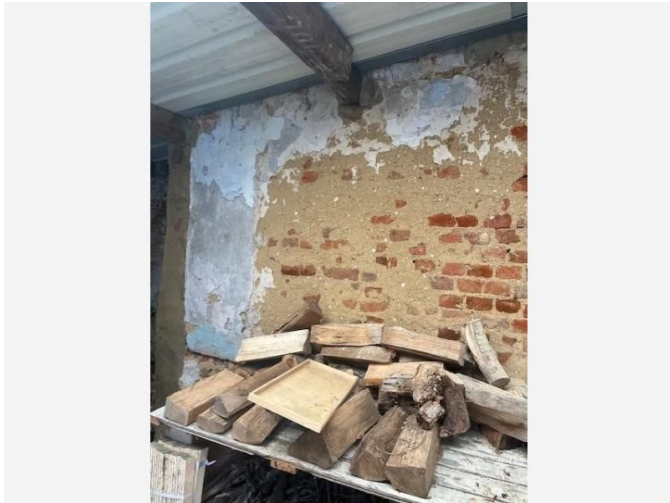
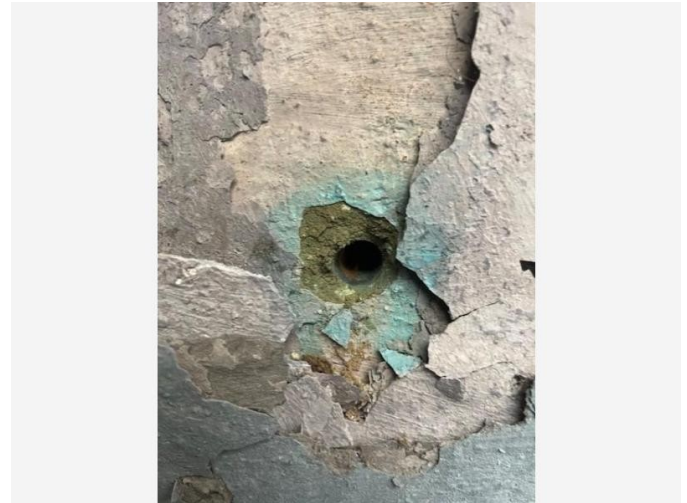
Geen asbest

#	Type	Referentie	Resultaat
8.1	Mengmonster	1/21/03/25	Geen asbest

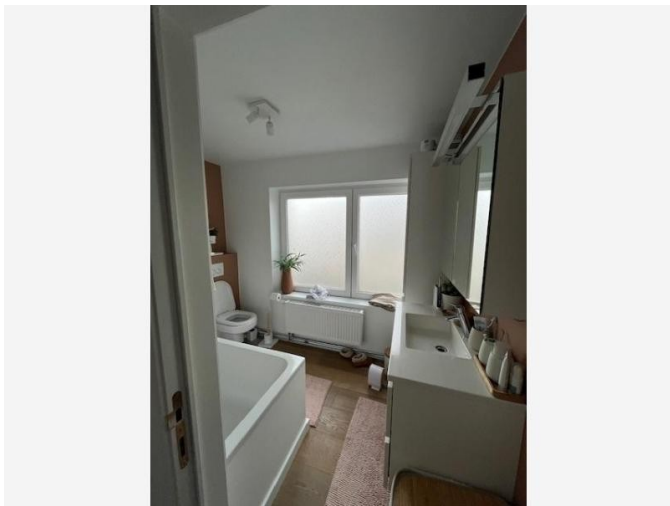
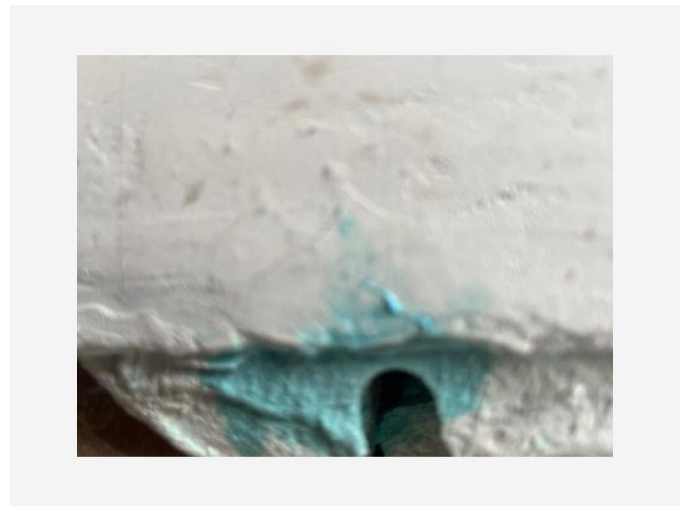
Fiche 9: pleisterwerk plafond

Geen asbest

#	Type	Referentie	Resultaat
9.1	Mengmonster	2/21/03/25	Geen asbest
