Asbestinventarisatetest

Herdergemsestraat 25, 9340 Lede

Attestnummer : 20250804-000352.000

Niet-asbestveilig

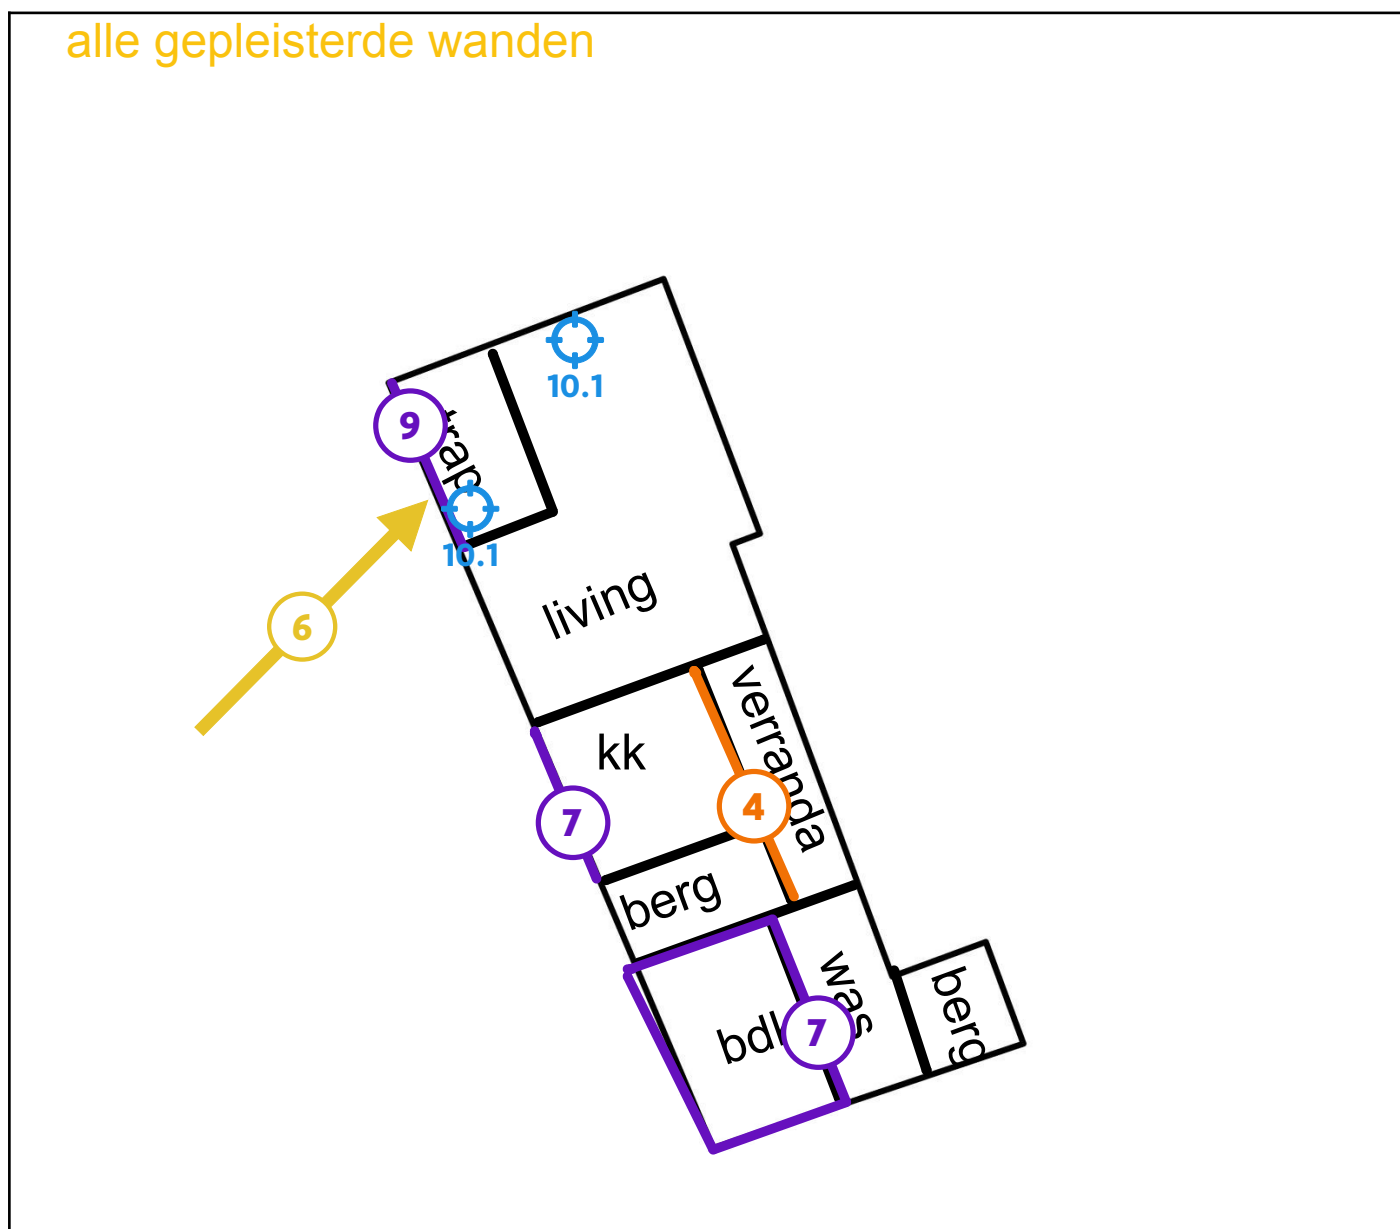
Plan 1.1: Hoofgebouw plan gvl

Beschrijving	Type	Actie
4. Asbest lambrisering in Menuiserie	Asbestmateriaal	Verwijderen
6. Bakeliet electra	Asbestmateriaal	Zorgvuldig beheren
7. faiancelijm achter tegels	Advies	-
9. Lambrisering hout	Advies	-
10. pleisterwerk wanden	Geen asbest	-

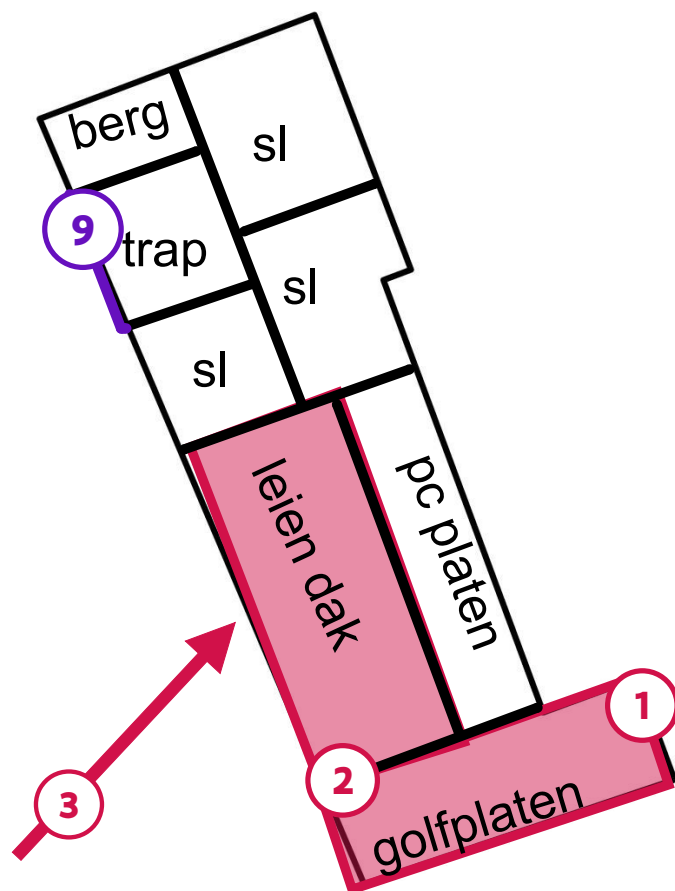
Plan 1.2: Hoofdgebouw plan 1e

Beschrijving	Type	Actie
1. golfplaten dak	Asbestmateriaal	Dringend verwijderen
2. leien dak	Asbestmateriaal	Dringend verwijderen
3. Asbest cement rookgaskanaal	Asbestmateriaal	Dringend verwijderen
8. Vloerzeil type: ballatum	Advies	-
9. Lambrisering hout	Advies	-

10. pleisterwerk wanden	Geen asbest	-
-------------------------	-------------	---

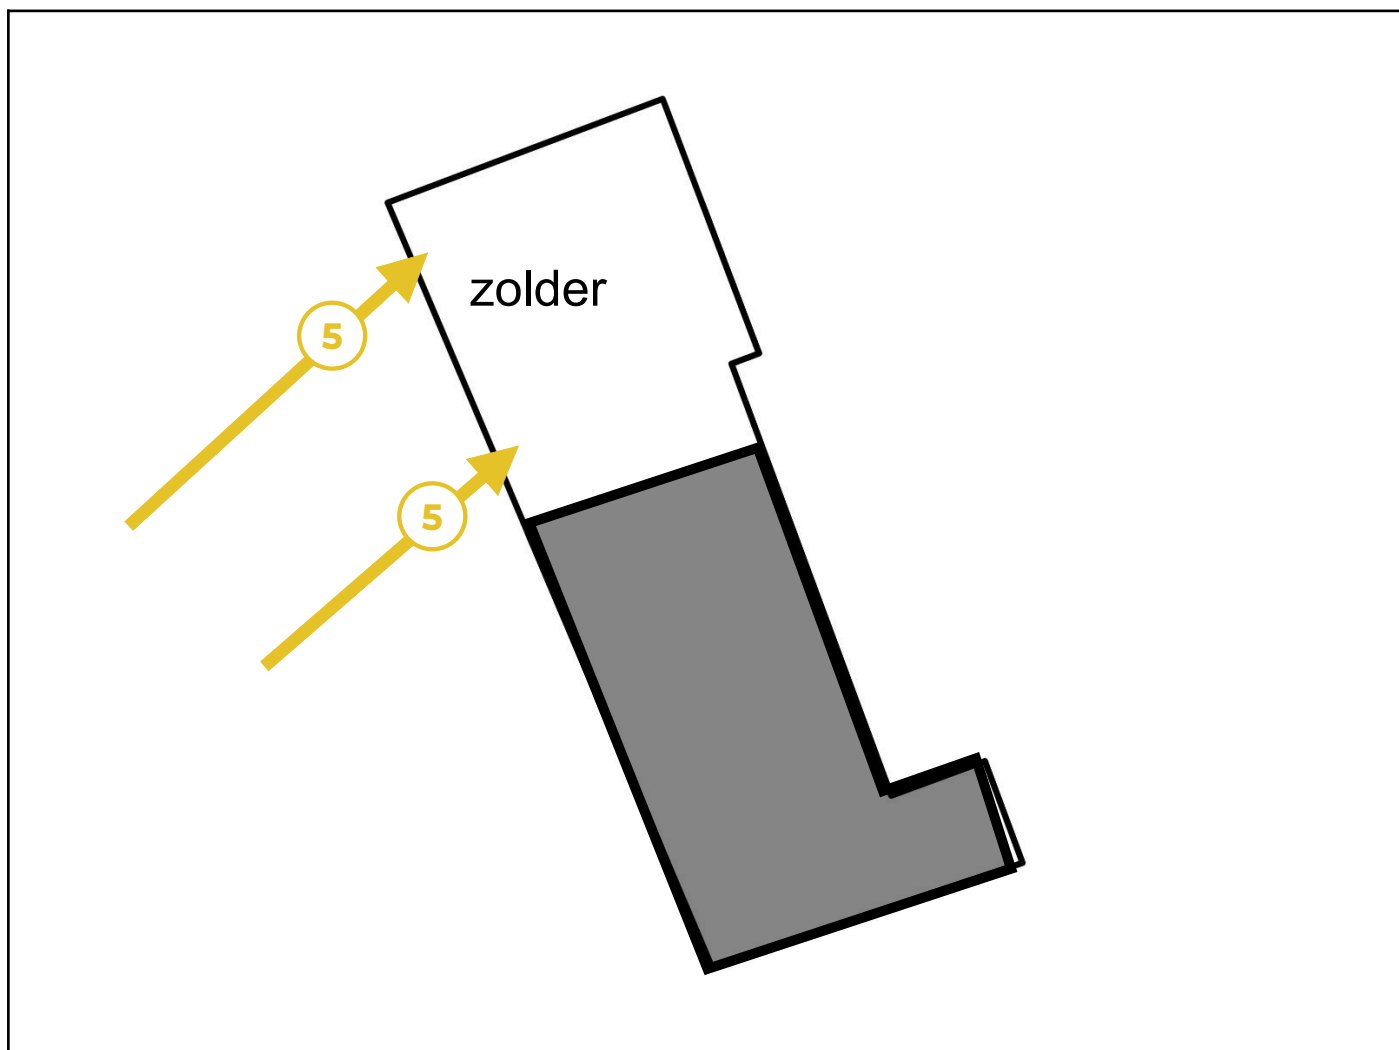
Plan 1.3: Hoofdgebouw plan zolder

Beschrijving	Type	Actie
5. Asbest cement luikje	Asbestmateriaal	Zorgvuldig beheren

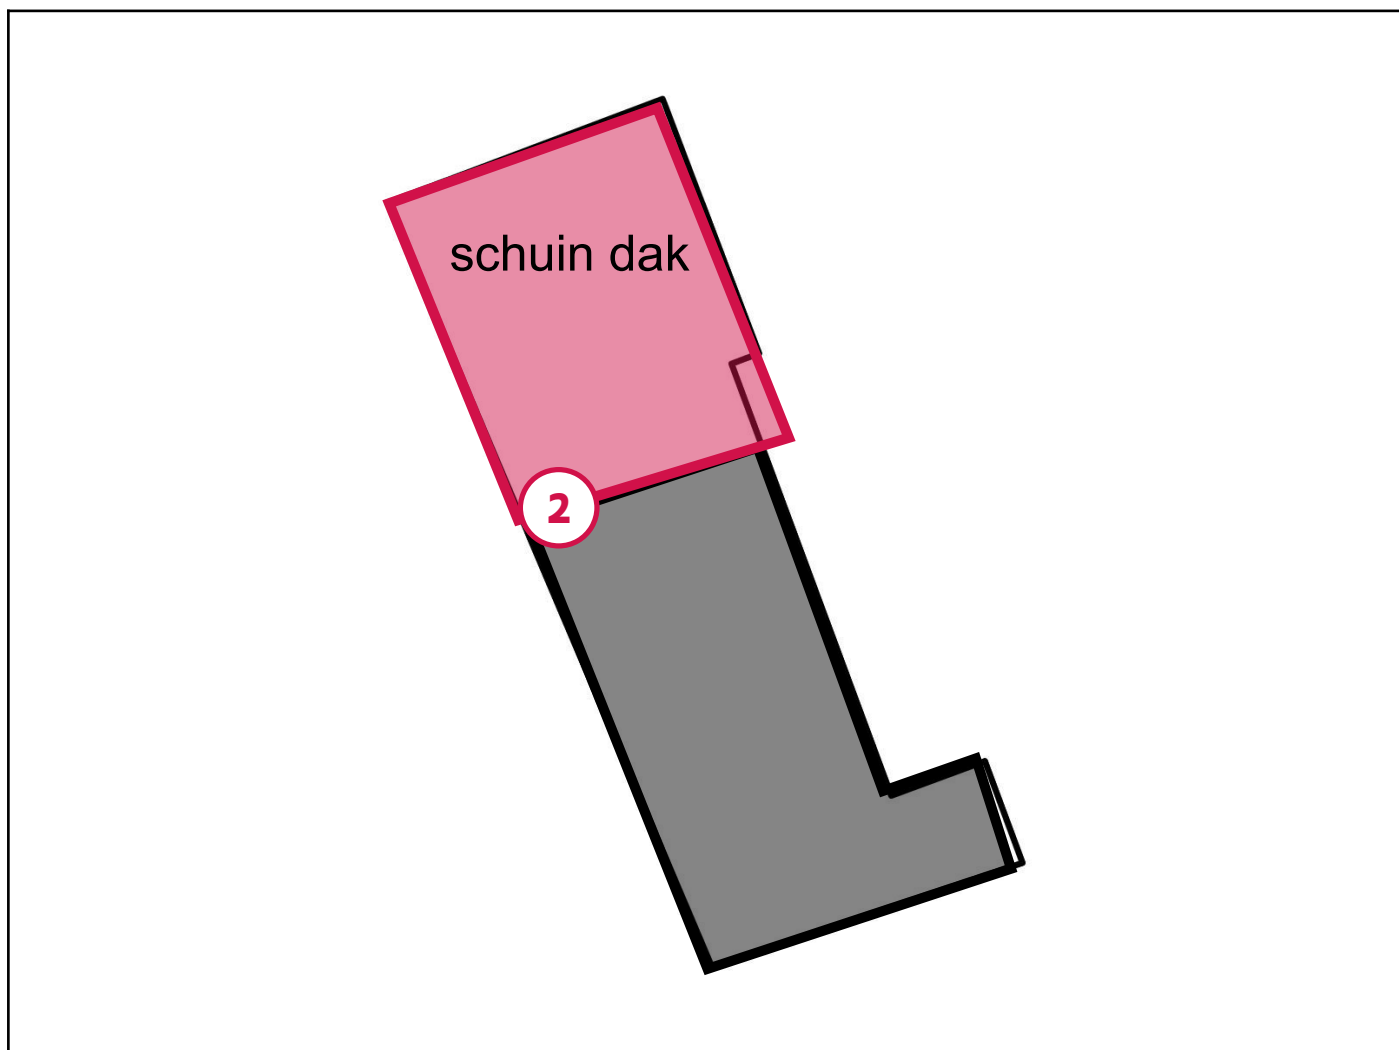
Plan 1.4: Hoofdgebouw plan dak

Beschrijving	Type	Actie
2. leien dak	Asbestmateriaal	Dringend verwijderen

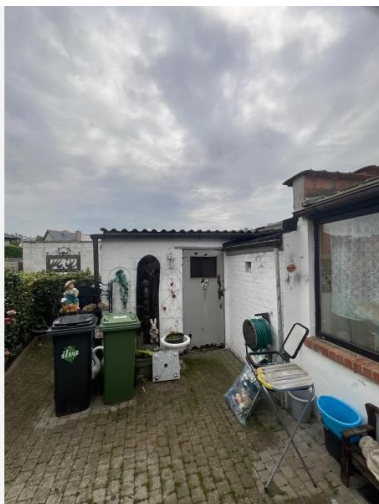
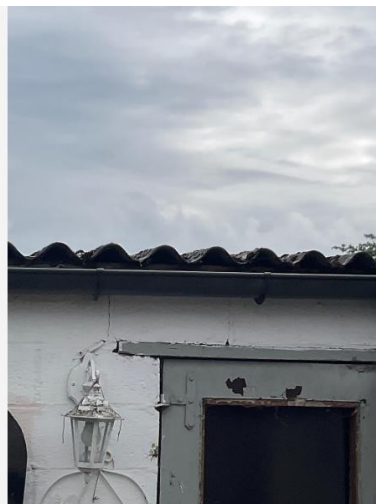
Eindbeoordeling materiaalrisico	Hoog materiaalrisico en/of hoge kans op vezelvrijgave
---------------------------------	---

Gebondenheid	Categorie 1: hechtgebonden in oorsprong
Asbestsoort (vezeltype)	Crocidoliet aanwezig
Asbestconcentratie	Laag (< 50%)
Afschermingsgraad van het gehele materiaal	Geheel of deels (ook) vrij aan de binnenlucht
Toestand van het materiaal	Matig beschadigd, matig verweerd

Beschrijving	golfplaten dak
Omgeving	Grenst aan binnen- en buitenlucht
Primaire drager	Schuin dak
Asbestmateriaal	Dak- en gevelbekleding - Golfplaat
Bindmiddel van asbestmateriaal	Cement
Gebondenheid op basis van bindmiddel	Hecht
Hoeveelheid (oppervlakte - aantal)	<ul style="list-style-type: none">• 30,00 m² - 1 stuk
Totale oppervlakte	30,00 m ²
Eenvoudig bereikbaar	Ja
Bevestigingswijze	<ul style="list-style-type: none">• Geschroefd
Identificatiemethode	Vaststelling zonder monstername
Destructieve handeling voor identificatie	Nee
Opmerking	Geschatte hoeveelheid

Dringend verwijderen

- Zorg voor een veilig beheer. Vermijd het beschadigen van het asbestmateriaal. Controleer de toestand jaarlijks op wijzigingen.
- Hemelwater dat afspoelt van asbestcement daken of gevels kan asbestdeeltjes bevatten. Gebruik het enkel voor gesloten circuits (bv. spoelen toiletten). Reinig na het vervangen van het dak of de gevel de dakgoten en regenwaterput of -ton om asbesthoudend sediment of slib te verwijderen
- Voer bijkomende staalname(s) uit.

- Eenvoudige handelingen: mag via doe-het-zelf of door werknemer(s) met opleidingsattest eenvoudige handelingen

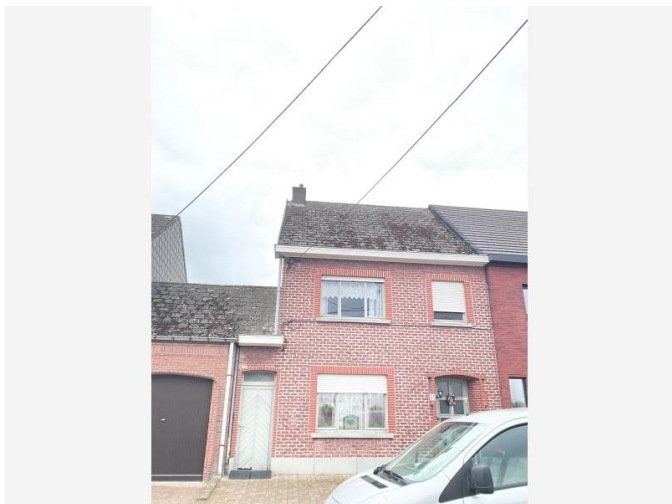
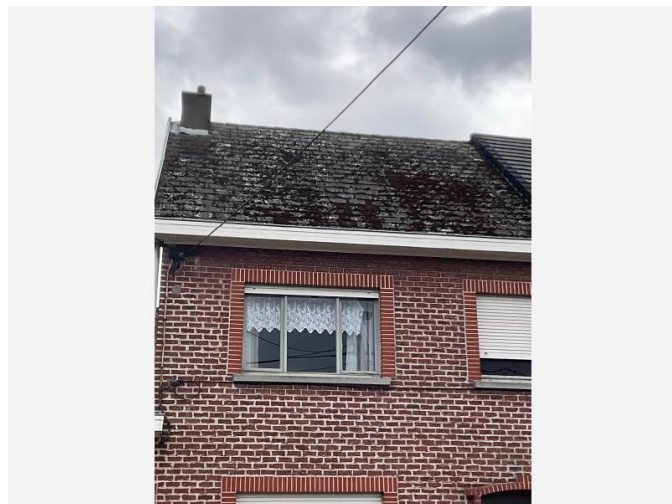
Eindbeoordeling materiaalrisico	Hoog materiaalrisico en/of hoge kans op vezelvrijgave
---------------------------------	---

Gebondenheid	Categorie 1: hechtgebonden in oorsprong
Asbestsoort (vezeltype)	Crocidoliet aanwezig
Asbestconcentratie	Laag (< 50%)
Afschermingsgraad van het gehele materiaal	Geheel of deels (ook) vrij aan de binnenlucht
Toestand van het materiaal	Matig beschadigd, matig verweerd

Beschrijving	leien dak
Omgeving	Grenst aan binnen- en buitenlucht
Primaire drager	Schuin dak
Asbestmateriaal	Dak- en gevelbekleding - Lei, shingle
Bindmiddel van asbestmateriaal	Cement
Gebondenheid op basis van bindmiddel	Hecht
Hoeveelheid (oppervlakte - aantal)	<ul style="list-style-type: none">• 70,00 m² - 1 stuk
Totale oppervlakte	70,00 m ²
Eenvoudig bereikbaar	Ja
Bevestigingswijze	<ul style="list-style-type: none">• Geschroefd• Genageld, geniet
Identificatiemethode	Vaststelling zonder monsternamen
Destructieve handeling voor identificatie	Nee
Opmerking	Geschatte hoeveelheid

Dringend verwijderen

- Zorg voor een veilig beheer. Vermijd het beschadigen van het asbestmateriaal. Controleer de toestand jaarlijks op wijzigingen.
- Hemelwater dat afspoelt van asbestcement daken of gevels kan asbestdeeltjes bevatten. Gebruik het enkel voor gesloten circuits (bv. spoelen toiletten). Reinig na het vervangen van het dak of de gevel de dakgoten en regenwaterput of -ton om asbesthoudend sediment of slib te verwijderen
- Voer bijkomende staalname(s) uit.

- Eenvoudige handelingen: mag via doe-het-zelf of door werknemer(s) met opleidingsattest eenvoudige handelingen
Bij het uitvoeren van eenvoudige handelingen, zoals toegestaan via doe-het-zelfmethoden of door werknemers met een opleidingsattest, is het gebruik van de juiste persoonlijke beschermingsmiddelen (PBM's) verplicht om blootstelling aan asbestvezels te voorkomen. Wij adviseren echter om asbest te laten verwijderen door een werknemer met opleidingscertificaat. Maar het is ook toegestaan via de doe-het-zelfmethode, mits de juiste voorzorgsmaatregelen en PBM's in acht worden genomen. De te gebruiken PBM's zijn:

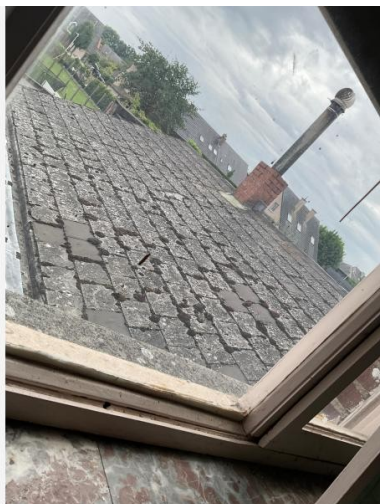
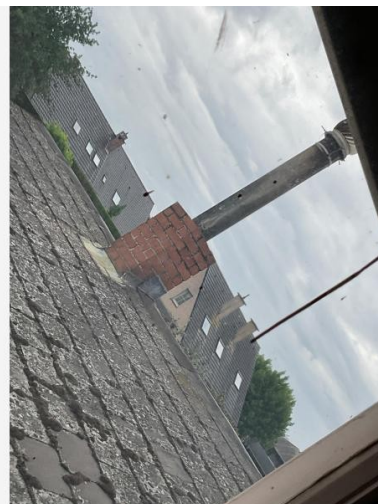
Eindbeoordeling materiaalrisico	Hoog materiaalrisico en/of hoge kans op vezelvrijgave
---------------------------------	---

Gebondenheid	Categorie 1: hechtgebonden in oorsprong
Asbestsoort (vezeltype)	Crocidoliet aanwezig
Asbestconcentratie	Laag (< 50%)
Afschermingsgraad van het gehele materiaal	Geheel of deels (ook) vrij aan binnenluchtstromen
Toestand van het materiaal	Matig beschadigd, matig verweerd

Beschrijving	Asbest cement rookgaskanaal
Omgeving	Buiten
Primaire drager	HVAC infrastructuur en uitrusting
Asbestmateriaal	Rookgaskanaal
Bindmiddel van asbestmateriaal	Cement
Gebondenheid op basis van bindmiddel	Hecht
Hoeveelheid (lengte - omtrek - dikte - aantal)	<ul style="list-style-type: none">• 2,00 m - 30,00 cm - 1,00 cm - 1 stuk
Totaal volume	0,006 m ³
Eenvoudig bereikbaar	Ja
Bevestigingswijze	<ul style="list-style-type: none">• Geklemd
Identificatiemethode	Vaststelling zonder monstername
Destructieve handeling voor identificatie	Nee
Opmerking	Geschatte hoeveelheid

Dringend verwijderen

- Zorg voor een veilig beheer. Vermijd het beschadigen van het asbestmateriaal. Controleer de toestand jaarlijks op wijzigingen.
- Voer bijkomende staalname(s) uit.

- Eenvoudige handelingen: mag via doe-het-zelf of door werknemer(s) met opleidingsattest eenvoudige handelingen
Bij het uitvoeren van eenvoudige handelingen, zoals toegestaan via doe-het-zelfmethoden of door werknemers met een opleidingsattest, is het gebruik van de juiste persoonlijke beschermingsmiddelen (PBM's) verplicht om blootstelling aan asbestvezels te voorkomen. Wij adviseren echter om asbest te laten verwijderen door een werknemer met opleidingscertificaat. Maar het is ook toegestaan via de doe-het-zelfmethode, mits de juiste voorzorgsmaatregelen en PBM's in acht worden genomen. De te gebruiken PBM's zijn:
 - FFP3-mondmasker of halfgelaatsmasker met P3 filter
 - wegwerpoverall (Tyvek CATIII, type 5en 6)

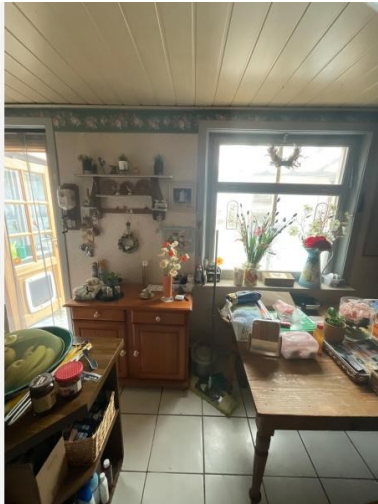
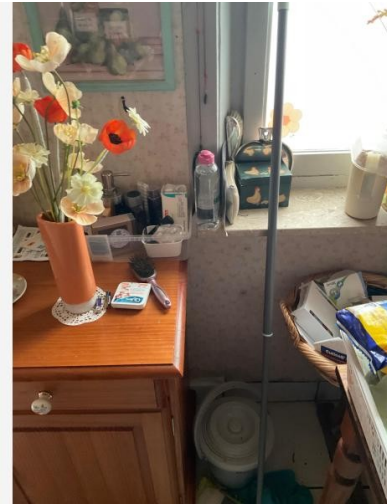
Eindbeoordeling materiaalrisico	Verhoogd materiaalrisico en/of verhoogde kans op vezelvrijgave
---------------------------------	--

Gebondenheid	Categorie 1: hechtgebonden in oorsprong
Asbestsoort (vezeltype)	Crocidoliet aanwezig
Asbestconcentratie	Laag (< 50%)
Afschermingsgraad van het gehele materiaal	Geheel of deels (ook) vrij aan de binnenlucht
Toestand van het materiaal	Licht beschadigd, licht verweerd. Intact calciumsilicaatmateriaal of categorie III 'gebondenheid'

Beschrijving	Asbest lambrisering in Menuiserie
Omgeving	Binnen
Primaire drager	Binnenwand
Asbestmateriaal	Plaat, paneel, tablet - Type Menuiserie
Bindmiddel van asbestmateriaal	Cement
Gebondenheid op basis van bindmiddel	Hecht
Hoeveelheid (oppervlakte - dikte - aantal)	• 10,00 m ² - 1,00 cm - 1 stuk
Totaal volume	0,10 m ³
Eenvoudig bereikbaar	Ja
Bevestigingswijze	• Verlijmd, ingegoten, versmeerd
Identificatiemethode	Vaststelling zonder monsternamen
Destructieve handeling voor identificatie	Nee
Opmerking	Geschatte hoeveelheid

Verwijderen

- Zorg voor een veilig beheer. Vermijd het beschadigen van het asbestmateriaal. Controleer de toestand jaarlijks op wijzigingen.
- Voer bijkomende staalname(s) uit.

- Eenvoudige handelingen: mag via doe-het-zelf of door werknemer(s) met opleidingsattest eenvoudige handelingen
Bij het uitvoeren van eenvoudige handelingen, zoals toegestaan via doe-het-zelfmethoden of door werknemers met een opleidingsattest, is het gebruik van de juiste persoonlijke beschermingsmiddelen (PBM's) verplicht om blootstelling aan asbestvezels te voorkomen. Wij adviseren echter om asbest te laten verwijderen door een werknemer met opleidingscertificaat. Maar het is ook toegestaan via de doe-het-zelfmethode, mits de juiste voorzorgsmaatregelen en PBM's in acht worden genomen. De te gebruiken PBM's zijn:
 - FFP3-mondmasker of halfgelaatsmasker met P3 filter
 - wegwerpoverall (Tyvek CATIII, type 5en 6)

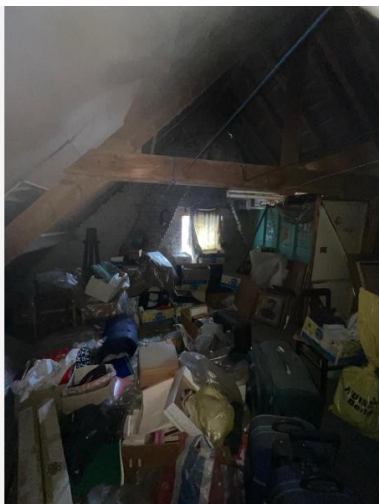
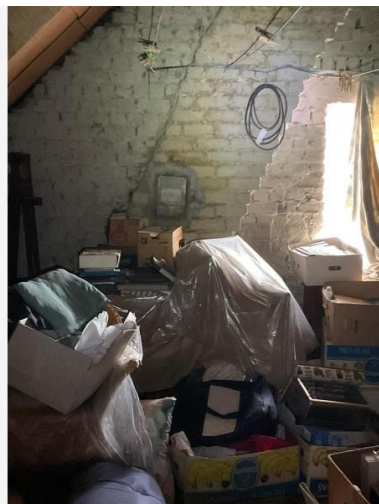
Eindbeoordeling materiaalrisico	Laag materiaalrisico en/of verlaagde kans op vezelvrijgave
---------------------------------	--

Gebondenheid	Categorie 1: hechtgebonden in oorsprong
Asbestsoort (vezeltype)	Crocidoliet aanwezig
Asbestconcentratie	Laag (< 50%)
Afschermingsgraad van het gehele materiaal	Geheel of deels (ook) vrij aan binnenluchtstromen
Toestand van het materiaal	Onbeschadigd, niet verweerd

Beschrijving	Asbest cement luikje
Omgeving	Binnen
Primaire drager	HVAC infrastructuur en uitrusting
Asbestmateriaal	Brandwerende afsluiting (prefab geheel) - Luik
Bindmiddel van asbestmateriaal	Cement
Gebondenheid op basis van bindmiddel	Hecht
Hoeveelheid (gewicht - aantal)	<ul style="list-style-type: none">• 5,00 kg - 1 stuk
Totaal gewicht	5,00 kg
Eenvoudig bereikbaar	Ja
Bevestigingswijze	<ul style="list-style-type: none">• Los (al dan niet bedekt)• Geklemd
Identificatiemethode	Vaststelling zonder monsternamen
Destructieve handeling voor identificatie	Nee
Opmerking	Geschatte hoeveelheid

Zorgvuldig beheren

- Zorg voor een veilig beheer. Vermijd het beschadigen van het asbestmateriaal. Controleer de toestand jaarlijks op wijzigingen.
- Voer bijkomende staalname(s) uit.

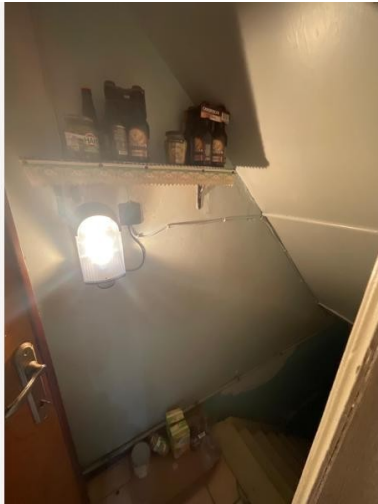
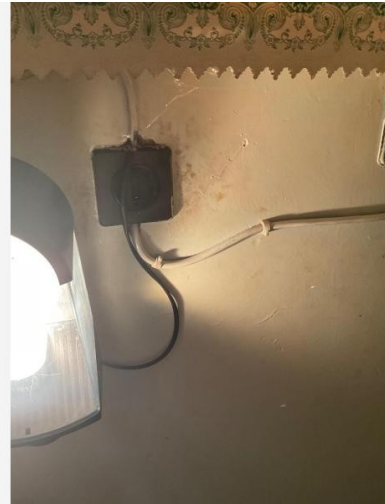
Eindbeoordeling materiaalrisico	Laag materiaalrisico en/of verlaagde kans op vezelvrijgave
---------------------------------	--

Gebondenheid	Categorie 1: hechtgebonden in oorsprong
Asbestsoort (vezeltype)	Crocidoliet aanwezig
Asbestconcentratie	Laag (< 50%)
Afschermingsgraad van het gehele materiaal	Geheel of deels (ook) vrij aan de binnenlucht
Toestand van het materiaal	Onbeschadigd, niet verweerd

Beschrijving	Bakeliet electra
Omgeving	Binnen
Primaire drager	Communicatie en elektrische infrastructuur en uitrusting
Asbestmateriaal	Plaat, paneel, tablet - Type Bakeliet
Bindmiddel van asbestmateriaal	Kunststof of -hars
Gebondenheid op basis van bindmiddel	Hecht
Hoeveelheid (oppervlakte - dikte - aantal)	• 0,59 m ² - 0,30 cm - 1 stuk
Totaal volume	0,002 m ³
Eenvoudig bereikbaar	Ja
Bevestigingswijze	• Onbekend
Identificatiemethode	Vaststelling zonder monstername
Destructieve handeling voor identificatie	Nee
Opmerking	Geschatte hoeveelheid Betreft verschillende toepassingen in bakeliet

Zorgvuldig beheren

- Zorg voor een veilig beheer. Vermijd het beschadigen van het asbestmateriaal. Controleer de toestand jaarlijks op wijzigingen.
- Voer bijkomende staalname(s) uit.

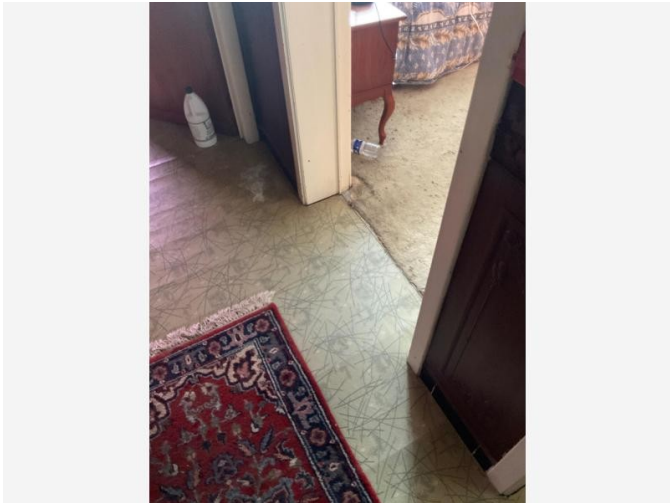
Geen asbesthoudend type vloerzeil

Identificatiemethode	Vaststelling & expertise (niet-asbestverdacht)
----------------------	--
