# Asbestinventarisatetest

Albert Liénartstraat 9/5, 9300 Aalst

Attestnummer : **20260512-000124.000**

Uitgegeven op : **12.05.2026**

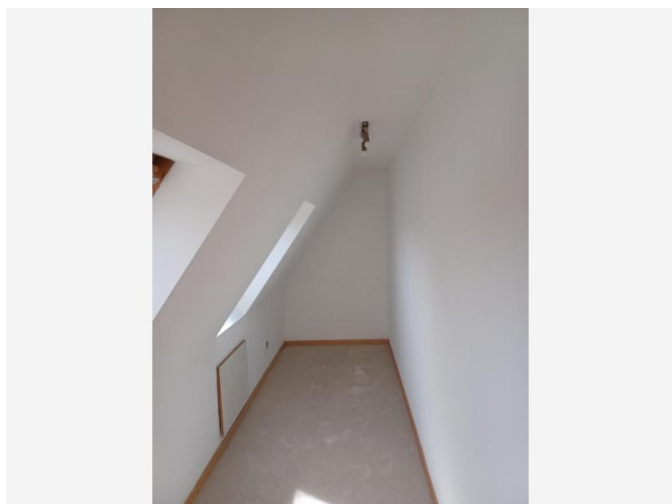
# Fiche 1: mogelijk pleister of asbestmateriaal boven valse plafonds

Een deel van het appartement is afgewerkt met valse en/of gyprocplafonds. Mogelijk bevindt er zich nog oud pleisterwerk of een ander asbesthoudend materiaal boven deze plafonds. Dit was niet vast te stellen op moment van inspectie. Indien er bij, bvb toekomstige werken, oud pleisterwerk of een ander asbestverdacht materiaal zou worden aangetroffen, is het aangewezen om een extra monsternamen met labo-analyse te laten uitvoeren.

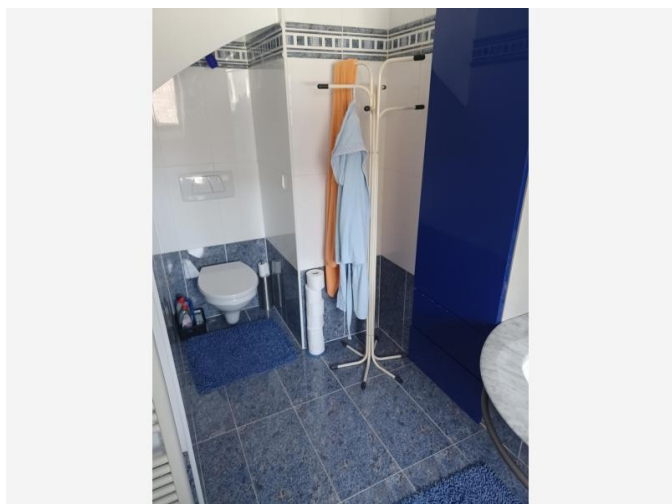
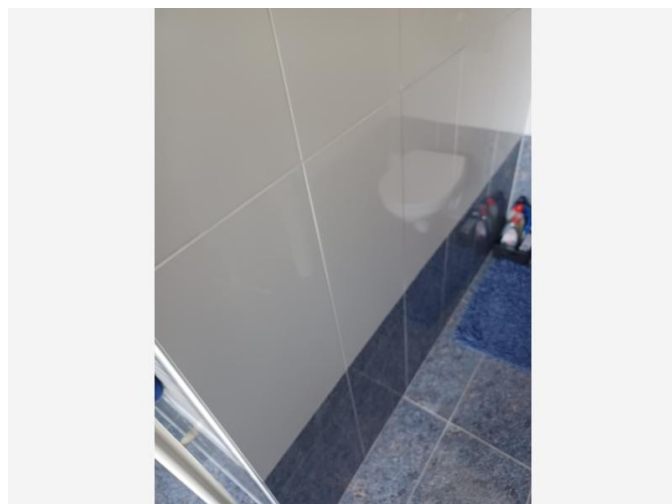
## Fiche 2: mogelijk lijm of asbestmateriaal achter betegeling

Een gedeelte van het appartement (badkamers) is afgewerkt met betegeling. Mogelijk bevindt er zich nog asbesthoudende lijm of een ander asbesthoudend materiaal achter deze betegeling. Dit was niet vast te stellen op moment van inspectie. Indien er bij, bvb toekomstige werken, een lijmlaag zou worden aangetroffen, is het aangewezen om een extra monsternamen met labo-analyse te laten uitvoeren.

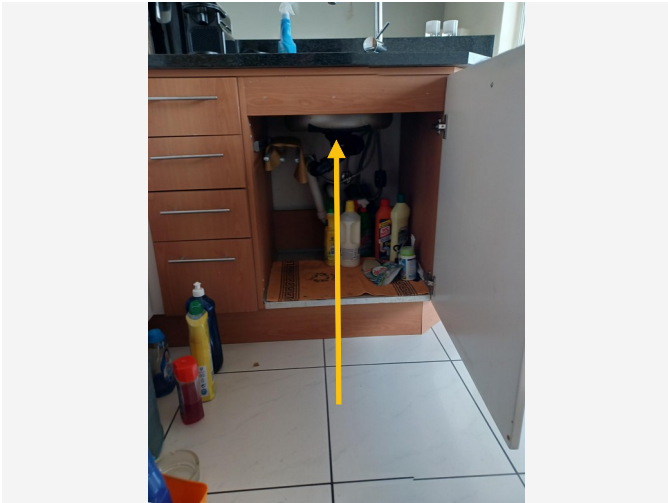
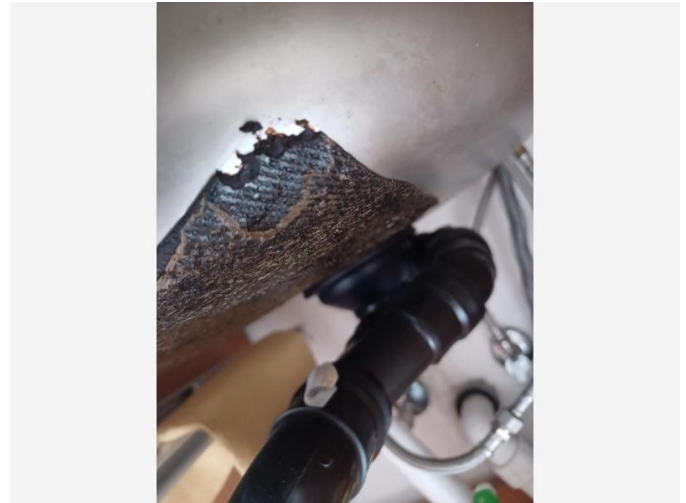
## Fiche 3: demplapje gootsteen

Geen asbest

| # | Type | Referentie | Resultaat |
|---|---|---|---|
| 3.1 | Puntmonster | 9348074 | Geen asbest |

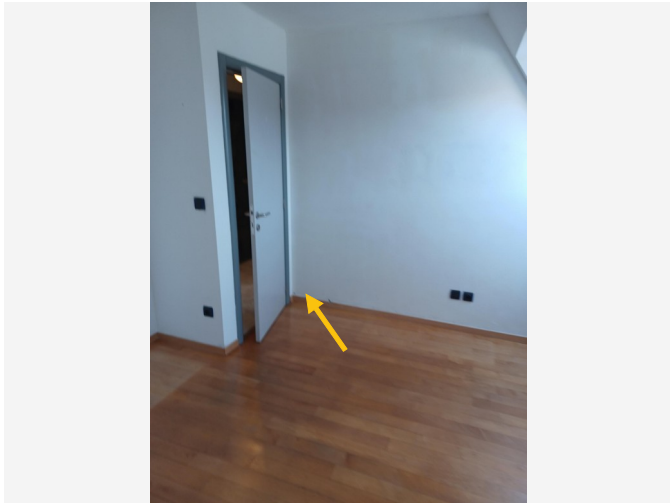
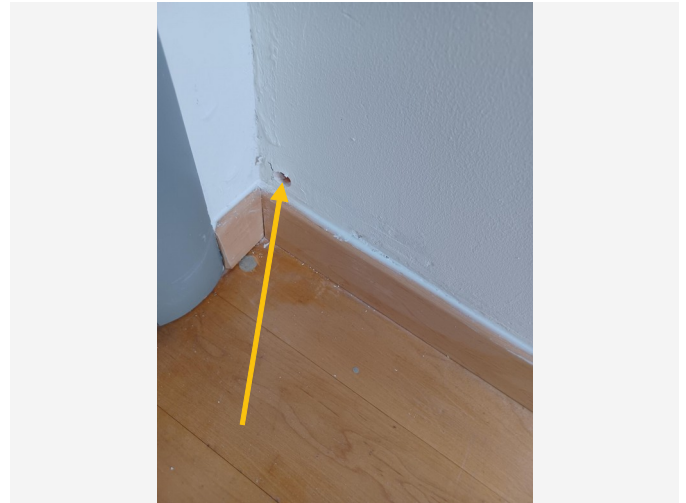
## Fiche 4: pleisterwerk muren

Geen asbest

| # | Type | Referentie | Resultaat |
|---|---|---|---|
| 4.1 | Mengmonster | 9348072 | Geen asbest |

| Opmerking | aantal m <sup>2</sup> is een schatting<br>badkamer beneden en douchekamer boven zijn betegeld |

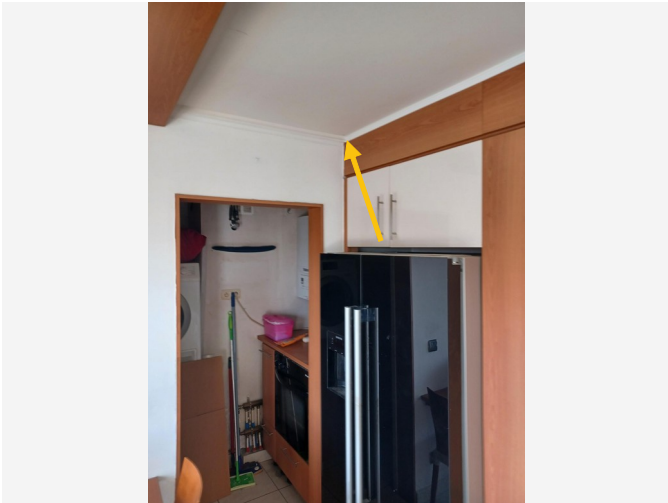
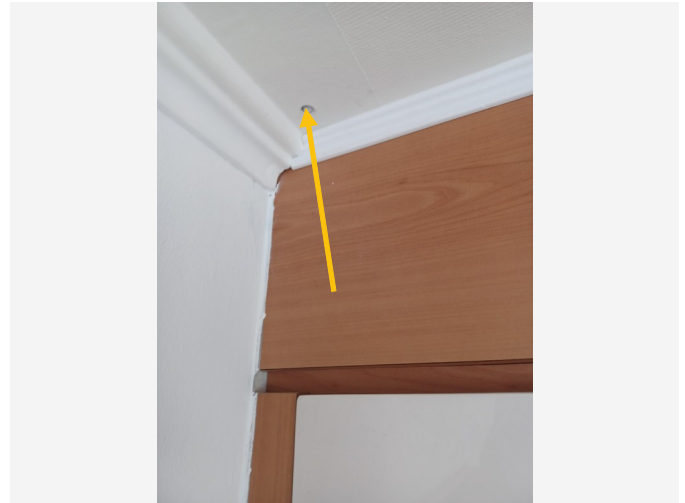
## Fiche 5: pleisterwerk plafonds

Geen asbest

| # | Type | Referentie | Resultaat |
|---|---|---|---|
| 5.1 | Mengmonster | 9348073 | Geen asbest |

| Opmerking | enkel pleister in keuken en leefruimte |

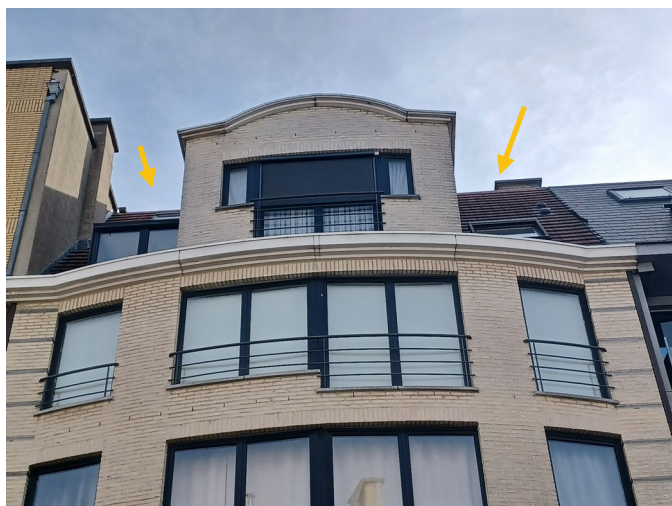
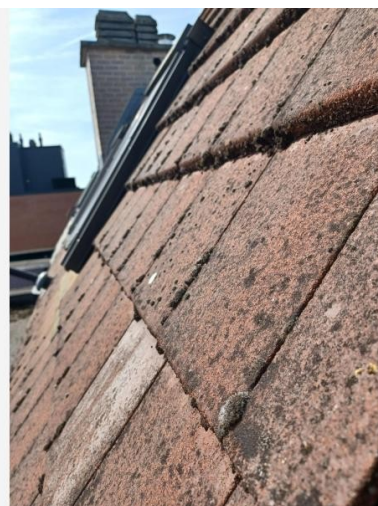
## Fiche 6: dakbedekkingen

| Beschrijving | Notitie | Terug te vinden op plannen |
|---|---|---|
| Fiche 6: dakbedekkingen | <p>Het voorwerp van deze inventaris betreft de privatieve gedeelten van de wooneenheid. Gemeenschappelijke delen zoals daken, gevels, terrassen, technische kokers, schouwen, rookgaskanalen,...maken geen deel uit van de inspectie en worden standaard dus ook niet beschreven in het asbestattest. Aangezien e dakbedekking via het terras bereikbaar en waarneembaar is, hebben we ze toch beschreven in dit attest. Een asbestveilig asbestattest van de wooneenheid wil dus niet zeggen dat er geen asbest aanwezig kan zijn in het gebouw.</p> <p>Voor meer informatie verwijzen wij U ook verder naar het wetgevend kader via volgende link en website:<br/><a href="http://www.asbestinfo.be">www.asbestinfo.be</a></p> | Plan 1.7: doorsnede |
